INFORME TÉCNICO DE FISCALIZACIÓN AMBIENTAL

RESTAURANT MITAD DEL MUNDO

DFZ-2024-2503-II-PC

SEPTIEMBRE 2024

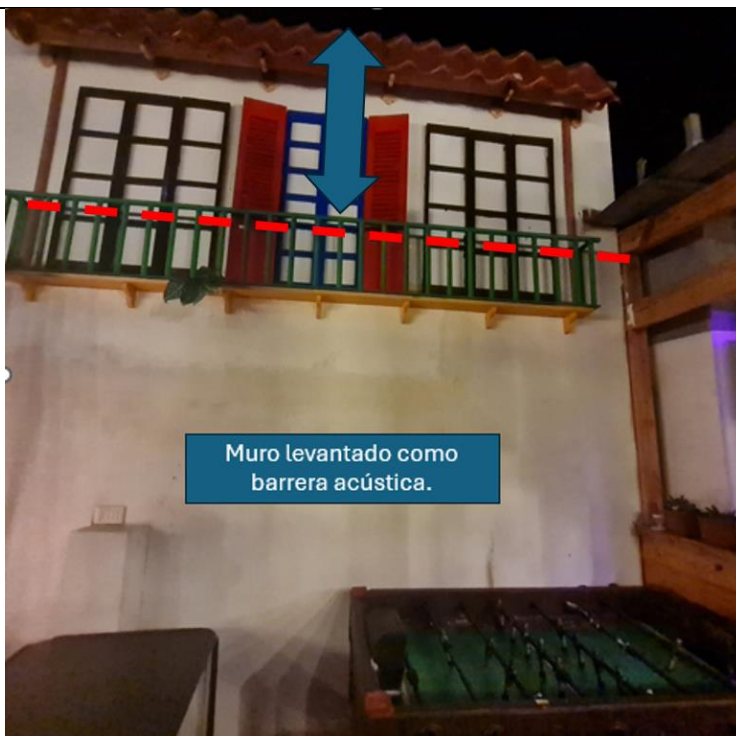
Fotografía N° 1

Acción	Plazo de ejecución	Medios de verificación	Resultados de la Fiscalización
Barrera Acústica. Instalación de una pantalla en un sector del perímetro sur de la terraza	2 meses	1. Boletas y/o facturas de compra de materiales. 2. Boletas y/o facturas de servicio. 3. Fotografías ilustrativas del perímetro sur previas a la ejecución de la acción y posteriores a éstas; las fotografías posteriores deberán estar fechadas y georreferenciadas.	Respecto del Plazo de ejecución: A la fecha el Titular no ha cargado medios de verificación en el SPDC que den cuenta de la implementación de la barrera acústica perimetral al costado sur de la fuente emisora de ruido. Respecto de la ejecución: Se constata en inspección ambiental realizada con fecha 24 de agosto del presente año la existencia de un muro de aproximadamente 3,8 metros de altura en sector sur del perímetro de la terraza (Fotografía 1) que estaría funcionando como barrera acústica; se habría ampliado su altura según indica el representante de la UF. Dado a que en dicha instancia el aludido no contaba con respaldo en físico y/o digital de los materiales utilizados para su construcción, no se pudo comprobar si el muro se ajusta o no a las características establecidas en el PdC de la UF; muro de vulcanita acústica relleno con lana mineral. Respecto de los Medios de Verificación: No presentados. Conclusión: Acción ejecutada parcialmente.

Descripción del registro: Muro de material sólido en lado sur del perímetro de la terraza de la UF. **Fuente:** Acta de Inspección Ambiental (Anexo 4).

N°	Acción	Descripción Hallazgo
1	Barrera Acústica. Instalación de una pantalla en un sector del perímetro sur de la terraza.	Acción parcialmente ejecutada y fuera del plazo comprometido. Se constata en inspección ambiental la elevación del muro existente en sector sur del perímetro de la terraza que estaría funcionando como barrera acústica. No se puede comprobar si efectivamente cumple con las características de aislación comprometidas dada la falta de medios de verificación; un muro de vulcanita acústica relleno con lana mineral.
2	Otras acciones. Instalación de vidrio laminado completando sector sur de la terraza que no cuenta con muro acústico.	Acción parcialmente ejecutada y fuera del plazo comprometido. Construcción y ampliación de muro existente en remplazo a la instalación de los vidrios laminados comprometidos en el PdC. No se puede comprobar si efectivamente cumple con las características de aislación comprometidas dada la falta de medios de verificación.

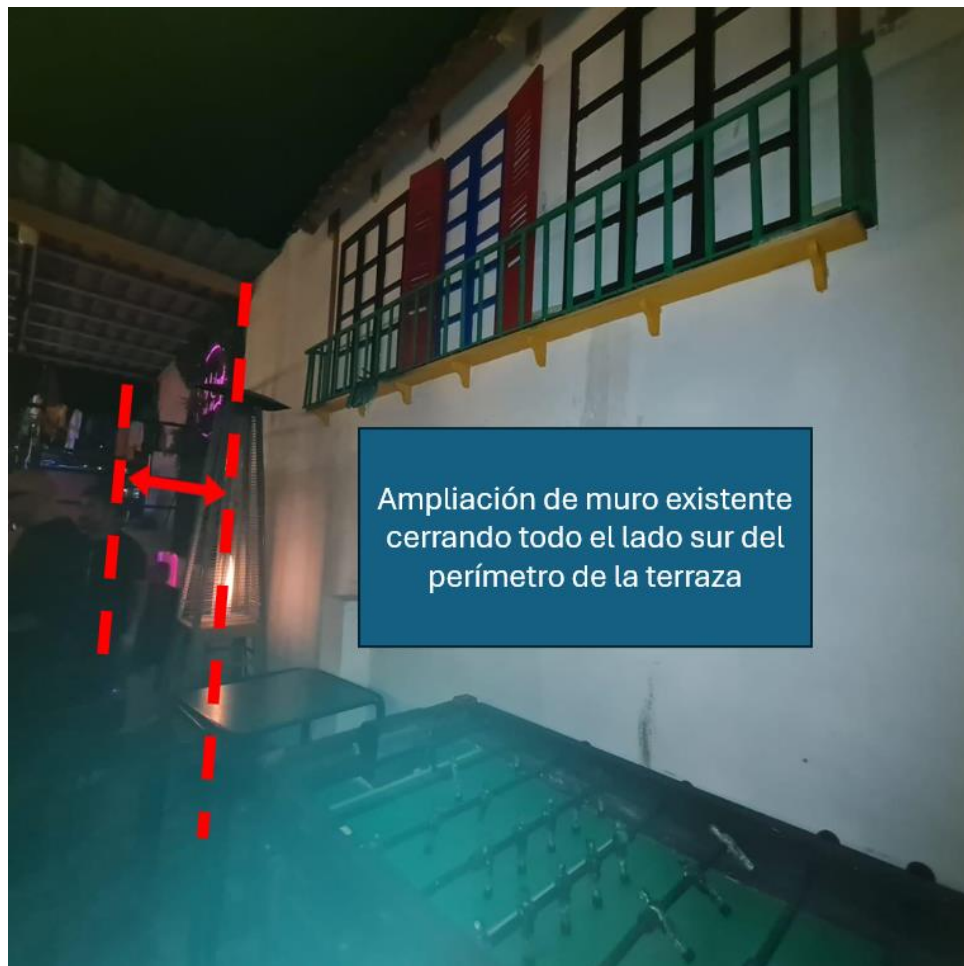
Fotografía N° 2:

Acción	Plazo de ejecución	Medios de verificación	Resultados de la Fiscalización
Otras acciones. Instalación de vidrio laminado completando sector sur de la terraza que no cuenta con muro acústico.	2 meses	<ol style="list-style-type: none"> 1. Boletas y/o facturas de compra de materiales. 2. Boletas y/o facturas de servicio de instalación. 3. Fotografías ilustrativas del perímetro sur previas a la ejecución de la acción y posteriores a éstas; las fotografías posteriores deberán estar fechadas y georreferenciadas. 	<p>Respecto del Plazo de ejecución: A la fecha el Titular no ha cargado en el SPDC medios de verificación que den cuenta de la Instalación de un vidrio laminado en el sector sur de la terraza que no cuenta con muro acústico.</p> <p>Respecto de la ejecución: Se constata en inspección ambiental realizada con fecha 24 de agosto del presente año que tal como se puede apreciar en la Fotografía 2 y a lo indicado por el Representante en dicha inspección (Anexo 4), este último decidió en remplazo a la instalación de los vidrios laminados comprometidos, ampliar hacia la izquierda el muro existente, cerrando así todo el lado sur del perímetro de la terraza del tercer piso. Dado a que el aludido en dicha instancia no contaba con respaldo físico y/o digital de los materiales utilizados para su construcción, no se pudo comprobar si el muro se ajusta o no a las características establecidas en el PdC de la UF.</p> <p>Respecto de los Medios de Verificación: No presentados.</p>

Conclusión: Acción ejecutada parcialmente.
--	--	--	---------------------------------------------------

Descripción del registro: Restaurant Mitad del Mundo. Ampliación del muro existente en lado sur del perímetro de la terraza de la UF. **Fuente:** Acta de Inspección Ambiental (Anexo 4).

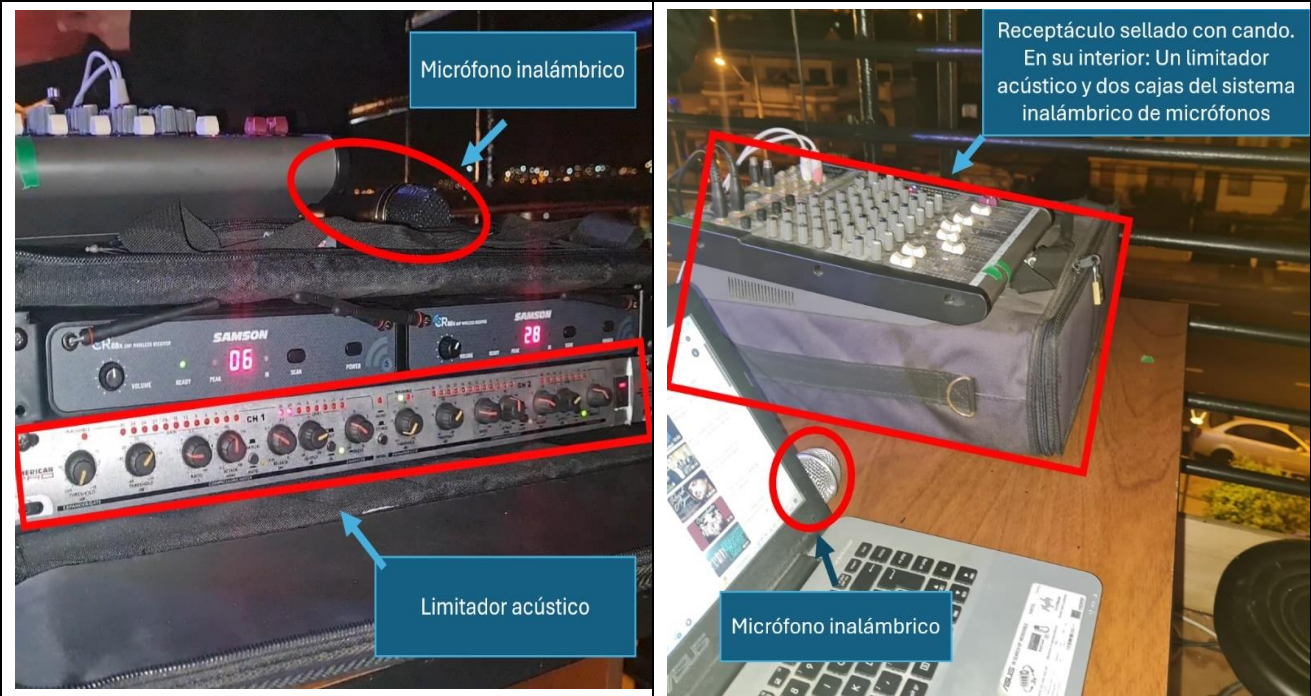
Acción	Plazo de ejecución	Medios de verificación	Resultados de la Fiscalización
Limitador acústico. Compra e instalación de un limitador acústico vinculado a los equipos de	2 meses	1. Boletas y/o facturas de compra de equipo. 2. Boletas y/o facturas de servicio de	Respecto del Plazo de ejecución: A la fecha el Titular no ha cargado en el SPDC medios de verificación que acrediten la compra e instalación de un limitador acústico que esté vinculado a los equipos de sonido que funcionan en el tercer piso del establecimiento (terrace). Respecto de la ejecución: Se constata en inspección ambiental realizada con fecha 24 de agosto del presente año, la existencia de un compresor limitador marca "American Pro" (Fotografía 3),

sonido que funcionan en el tercer piso del establecimiento (terrazza)		<p>instalación y calibración.</p> <p>3. Fotografías fechadas y georreferenciadas que ilustren la mantención del candado que limita el acceso al limitador acústico.</p> <p>4. Breve informe que dé cuenta de cómo fue calibrado el limitador acústico</p>	<p>encendido y vinculado a los equipos de sonido que funcionan en el tercer piso del establecimiento (terrazza). No se puede verificar si el equipo es de propiedad del Titular dado a que el Representante en dicha instancia no contaba con respaldo físico y/o digital de ello (Anexo 4).</p> <p>El limitador Acústico se instaló sobre una mesa en un receptáculo sellado con candado (Imagen 4). El candado se encontraba debidamente cerrado a la hora de la inspección. El Representante indica que la llave del limitador solo la maneja él.</p> <p>Cabe señalar, que al momento de solicitar al representante subir el volumen en la consola de mezclas marca "PHONIC"; modelo AM1204FX, que se encuentra sobre la caja que resguarda el limitador acústico (Fotografía 4), el volumen de la música aumentó considerablemente advirtiendo que a pesar de la existencia del compresor limitador y de que éste se encontrara encendido, debidamente conectado (Fotografías 5 y 6) y bajo llave, no cumple el objeto que tiene.</p> <p>Respecto de los Medios de Verificación: No presentados.</p> <p>Conclusión: Acción ejecutada parcialmente.</p>

<p>Fotografía N°3:</p> <p>Descripción del registro: Restaurant Mitad del Mundo. Limitador acústico vinculado a los equipos de sonido que funcionan en la terraza de la UF. Fuente: Acta de Inspección Ambiental (Anexo 4).</p>	<p>Fotografía N°4:</p> <p>Descripción del registro: Restaurant Mitad del Mundo. Receptáculo cerrado con candado que resguarda limitador acústico. Fuente: Acta de Inspección Ambiental (Anexo 4).</p>
-----------------------------------------------------------------------------------------------------------------------------------------------------------------------------------------------------------------------------------------------------	----------------------------------------------------------------------------------------------------------------------------------------------------------------------------------------------------------------------------

3	Limitador acústico. Compra e instalación de un limitador acústico vinculado a los equipos de sonido que funcionan en el tercer piso del establecimiento (terraza)	Acción parcialmente ejecutada y fuera del plazo comprometido. Si bien se constata en inspección ambiental la existencia de un compresor limitador encendido en un receptáculo sellado con candado y vinculado a los equipos de sonido que funcionan en el tercer piso del establecimiento (terraza), este no estaría cumpliendo su función (cumplir con los decibeles permitidos según se establece en el D.S. N°38/2011). Además, no se puede verificar si el equipo es de propiedad del titular.
4	Reubicación de actividades y show en vivo desde la terraza al segundo piso del establecimiento, el cual cuenta con aislación acústica.	Acción parcialmente ejecutada y fuera del plazo comprometido. Se constata en inspección ambiental de la UF que las actividades con música en vivo fueron efectivamente reubicadas desde la terraza al segundo piso del establecimiento según lo comprometido en el PdC. Respecto a las “actividades con voces en vivo” que también se comprometen trasladar por el Titular desde la terraza al segundo piso, en dicha inspección al sorprender en la terraza la presencia de dos (2) micrófonos inalámbricos habilitados para su uso, más dos (2) cajas del sistema inalámbrico de micrófonos encendidas y a que camino a la UF a pie, por vía pública, ambos fiscalizadores escucharon a un hombre voceando por medio de un micrófono sobre lo que estaba aconteciendo en la terraza de dicho establecimiento, se pone en duda la reubicación de dichas actividades.

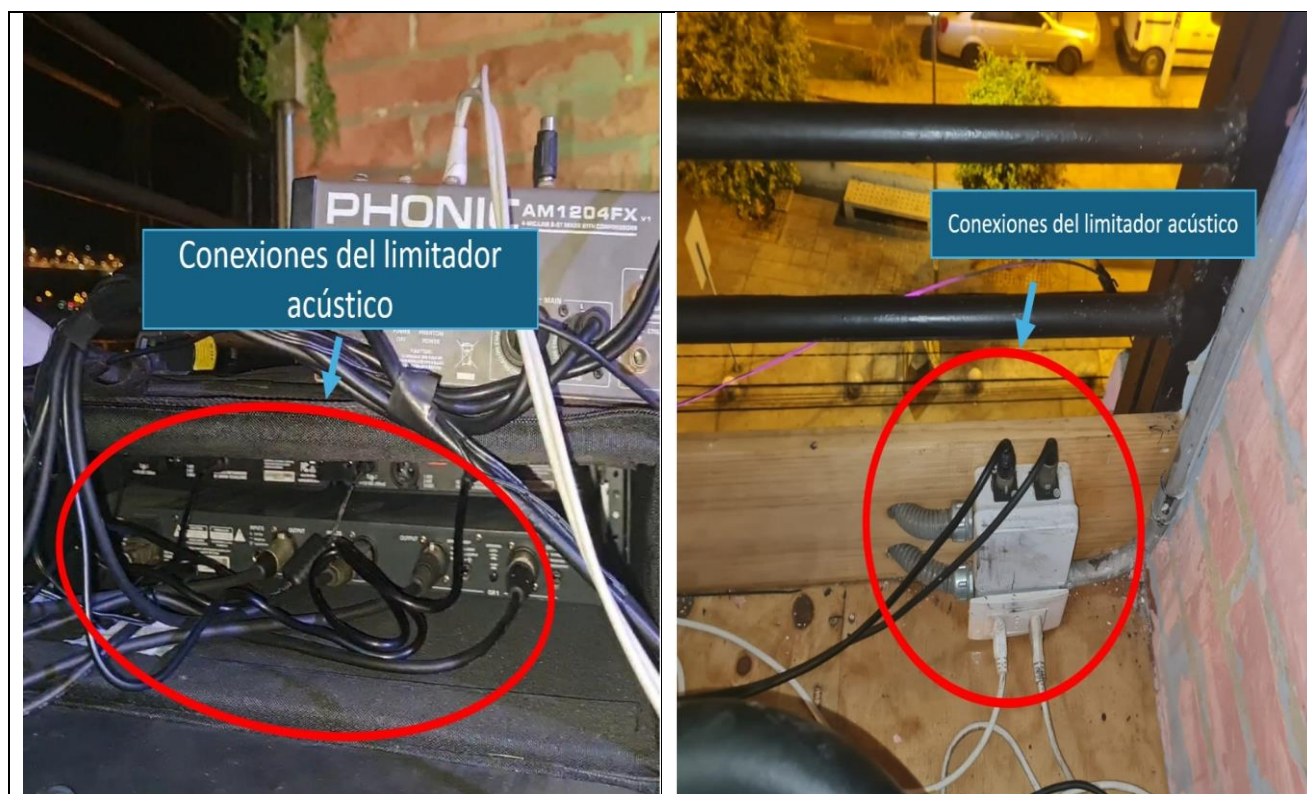
Fotografía N°5:

Descripción del registro: Restaurant Mitad del Mundo. Conexiones de limitador acústico a los equipos de sonido que funcionan en la terraza de la UF. **Fuente:** Acta de Inspección Ambiental (Anexo 4).

Fotografía N°6:

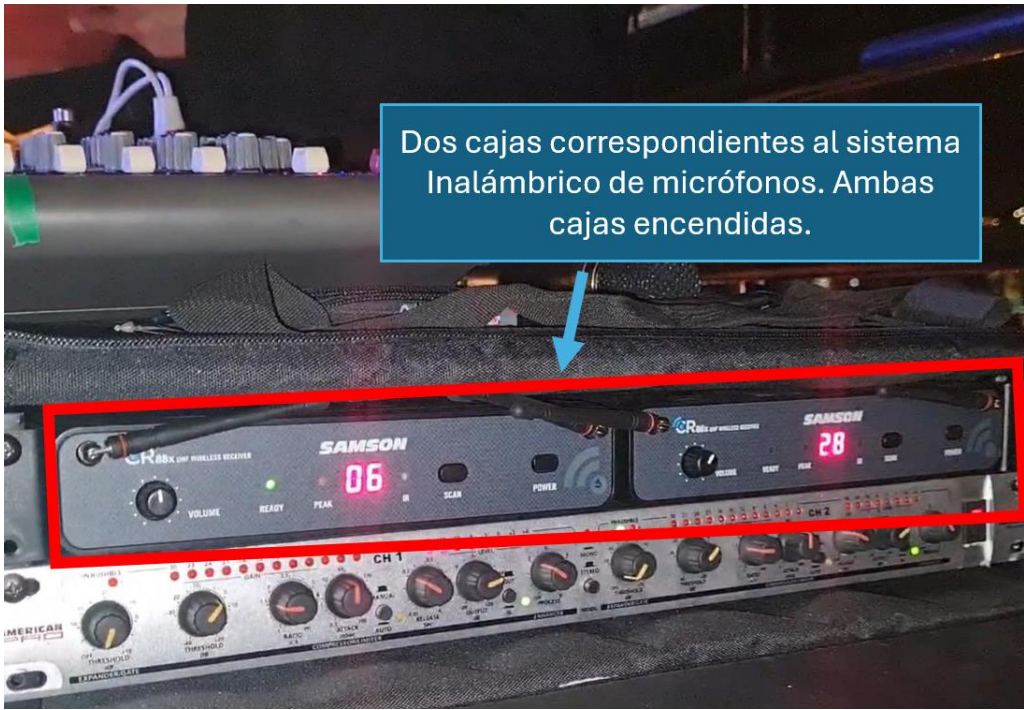
Fotografía N°7:

Acción	Plazo de ejecución	Medios de verificación	Resultados de la Fiscalización
Reubicación de actividades y show en vivo desde la terraza al segundo piso del establecimiento , el cual cuenta con aislación acústica.	2 meses	<ol style="list-style-type: none"> 1. Fotografías fechadas y georreferenciadas ilustrativas que acrediten el tipo de actividades que se realiza en la terraza y en el segundo piso. 2. Video que dé cuenta de las actividades realizadas en el piso 2. 	<p>Respecto del Plazo de ejecución: A la fecha el Titular no ha cargado en el SPDC medios de verificación que acrediten la reubicación de actividades y espectáculos en vivo desde la terraza al segundo piso del establecimiento, el cual cuenta con aislación acústica.</p> <p>Respecto de la ejecución: Para el día de la inspección ambiental realizada con fecha 24 de agosto del presente año estaba programado un espectáculo de música folclórica, pudiendo constatarse que las actividades con música en vivo habían sido efectivamente reubicadas al segundo piso del establecimiento; lugar que cuenta con aislación acústica según se indica en el PdC.</p> <p>Respecto a las actividades con voces en vivo que también son mencionadas en el PdC, en dicha inspección se constata en el tercer piso la presencia de dos micrófonos inalámbricos habilitados para su uso, uno dejado tras un notebook que se encontraba reproduciendo la música que se escuchaba en la</p>

<p>3. Contratos, declaraciones juradas, publicaciones por redes sociales o cualquiera otra media que acredite que las actividades de show en vivo se realizan en el segundo piso.</p>	<p>terrazza (Fotografía 4) y otro sobre el compresor limitador de sonido (Fotografía 3). Lo anterior, no se condice con lo establecido en el PdC respecto a la reubicación de actividades con voces en vivo hacia el segundo piso. Al consultarlo con el representante, este indica que quien habría utilizado los micrófonos en la terraza era un presentador, siendo enfático en que no había sido utilizado por ningún animador que trabajase en el recinto. Señalar, que cuando el representante abrió el receptáculo sellado donde se encuentra el limitador acústico resguardado en la terraza, se pudo corroborar también que ahí se guardaban dos (2) cajas del sistema inalámbrico de micrófonos; encontrándose ambas cajas encendidas (Fotografía 7). Ambos sistemas corresponden a la marca "Samson", modelo CR88x (Anexo 4).</p> <p>Es importante mencionar que camino a la inspección de la UF, ambos fiscalizadores escucharon a una cuadra del recinto en cuestión, a un hombre voceando por medio de un micrófono sobre lo que estaba aconteciendo en la terraza de dicho establecimiento.</p> <p>Respecto de los Medios de Verificación: No presentados.</p> <p>Conclusión: Acción ejecutada parcialmente.</p>

Descripción del registro: Dos cajas encendidas del sistema inalámbrico de micrófonos guardadas en el receptáculo sellado donde se encuentra el limitador acústico en la terraza. Ambos sistemas corresponden a la marca "Samson" modelo CR88x. **Fuente:** Acta de Inspección Ambiental (Anexo 4).
