INFORME TÉCNICO DE FISCALIZACIÓN AMBIENTAL

CMPC

DFZ-2024-196-VII-RCA

La fiscalización ambiental incluyó la inspección en terreno de la unidad fiscalizable materializada con fecha 10/4/2024.

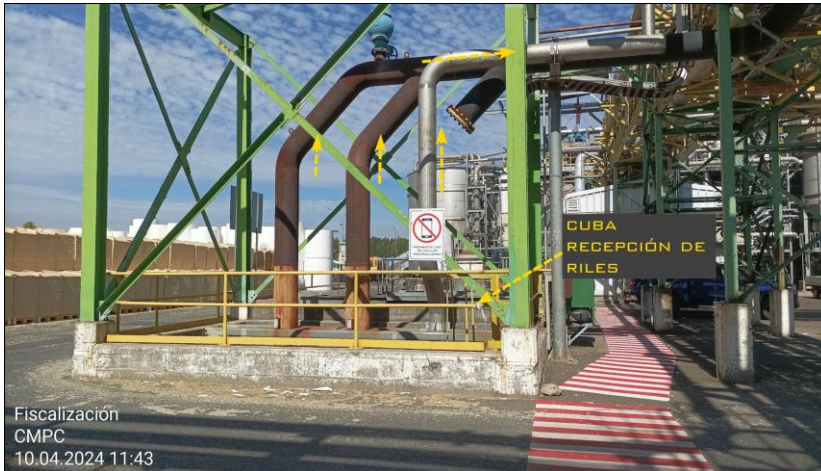
Fotografía 1. Vista general de la cuba de recepción de RILes. Se indican las salidas de RIL y la conducción que deriva los RILes desde la cuba a la planta de tratamiento de RILes.

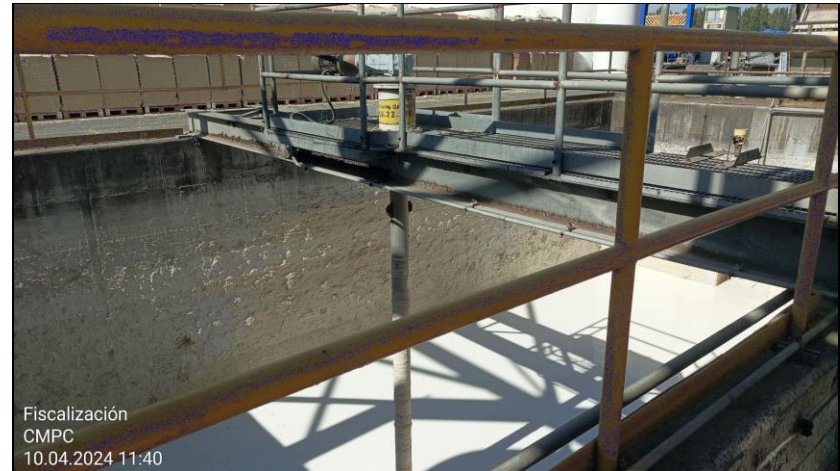
Fotografía 2. Interior de la cuba de recepción de RILes.

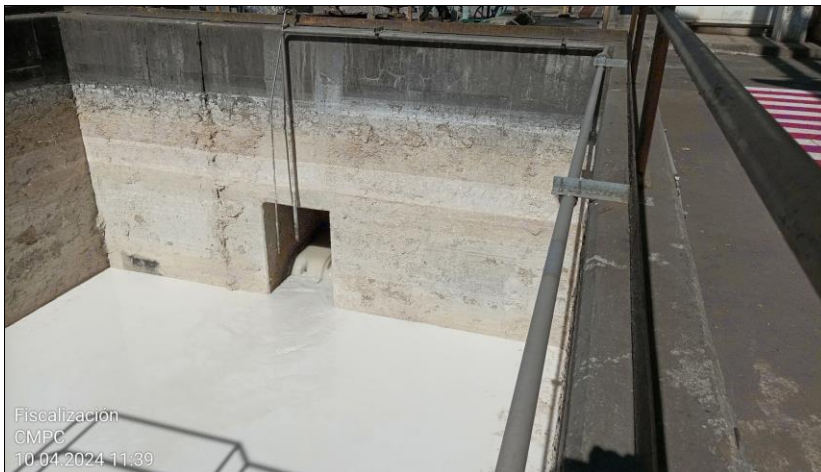
Fotografía 3. Interior de la cuba de recepción de RILes.

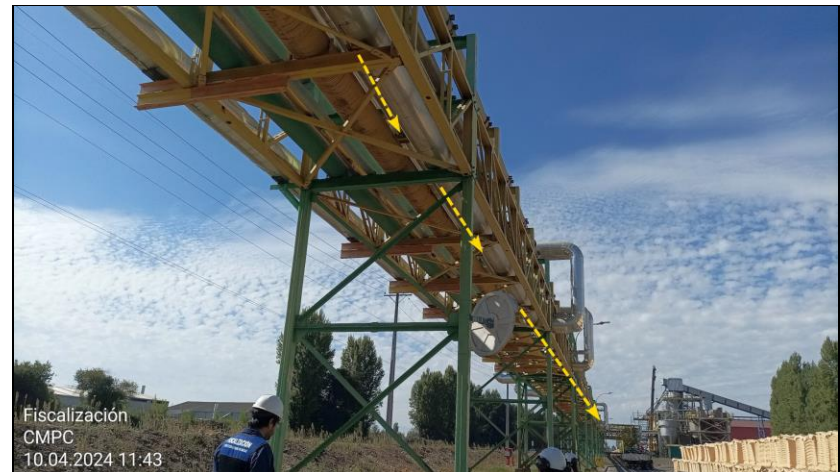
Fotografía 4. Sistema de conducción de RILes desde la cuba de recepción hacia la planta de tratamiento de RILes.

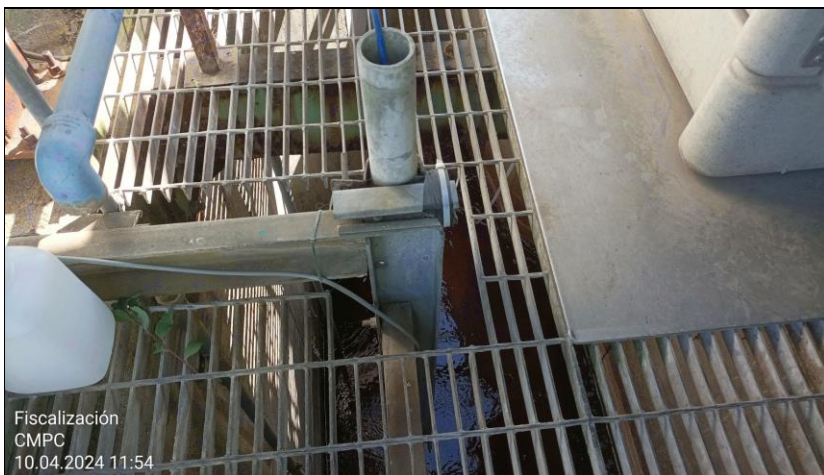
Se inspecciona la última cámara previa a la descarga. En esta cámara de hormigón, ubicada bajo el nivel de suelo, se ubica una canaleta de Parshall para medición de caudal. También existe un monitoreo electrónico de caudal. Desde esta cámara los riles son conducidos a la descarga ubicada en el Río Maule. De acuerdo a lo señalado por la Sra. Novoa, la descarga de RIL se realiza en un rango de entre 16.000 y 18.000 metros cúbicos/día, sin perjuicio de que el caudal de descarga máximo sería de 24.000 metros cúbicos. Al momento de la inspección se constató descarga de RIL tratado en dicha cámara. No se advierten olores molestos.

Fotografía 5. Vista de la cámara de Riles previa a la descarga de Riles.

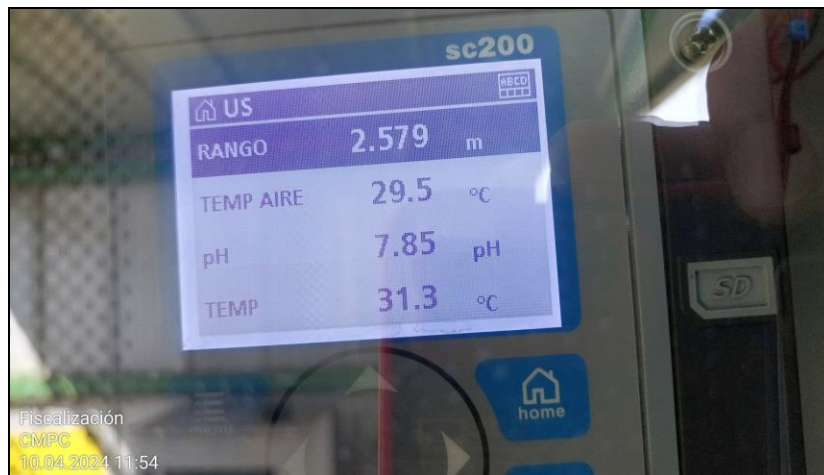
Fotografía 6. Panel de control de parámetros medidos en cámara previa a la descarga de RIL.

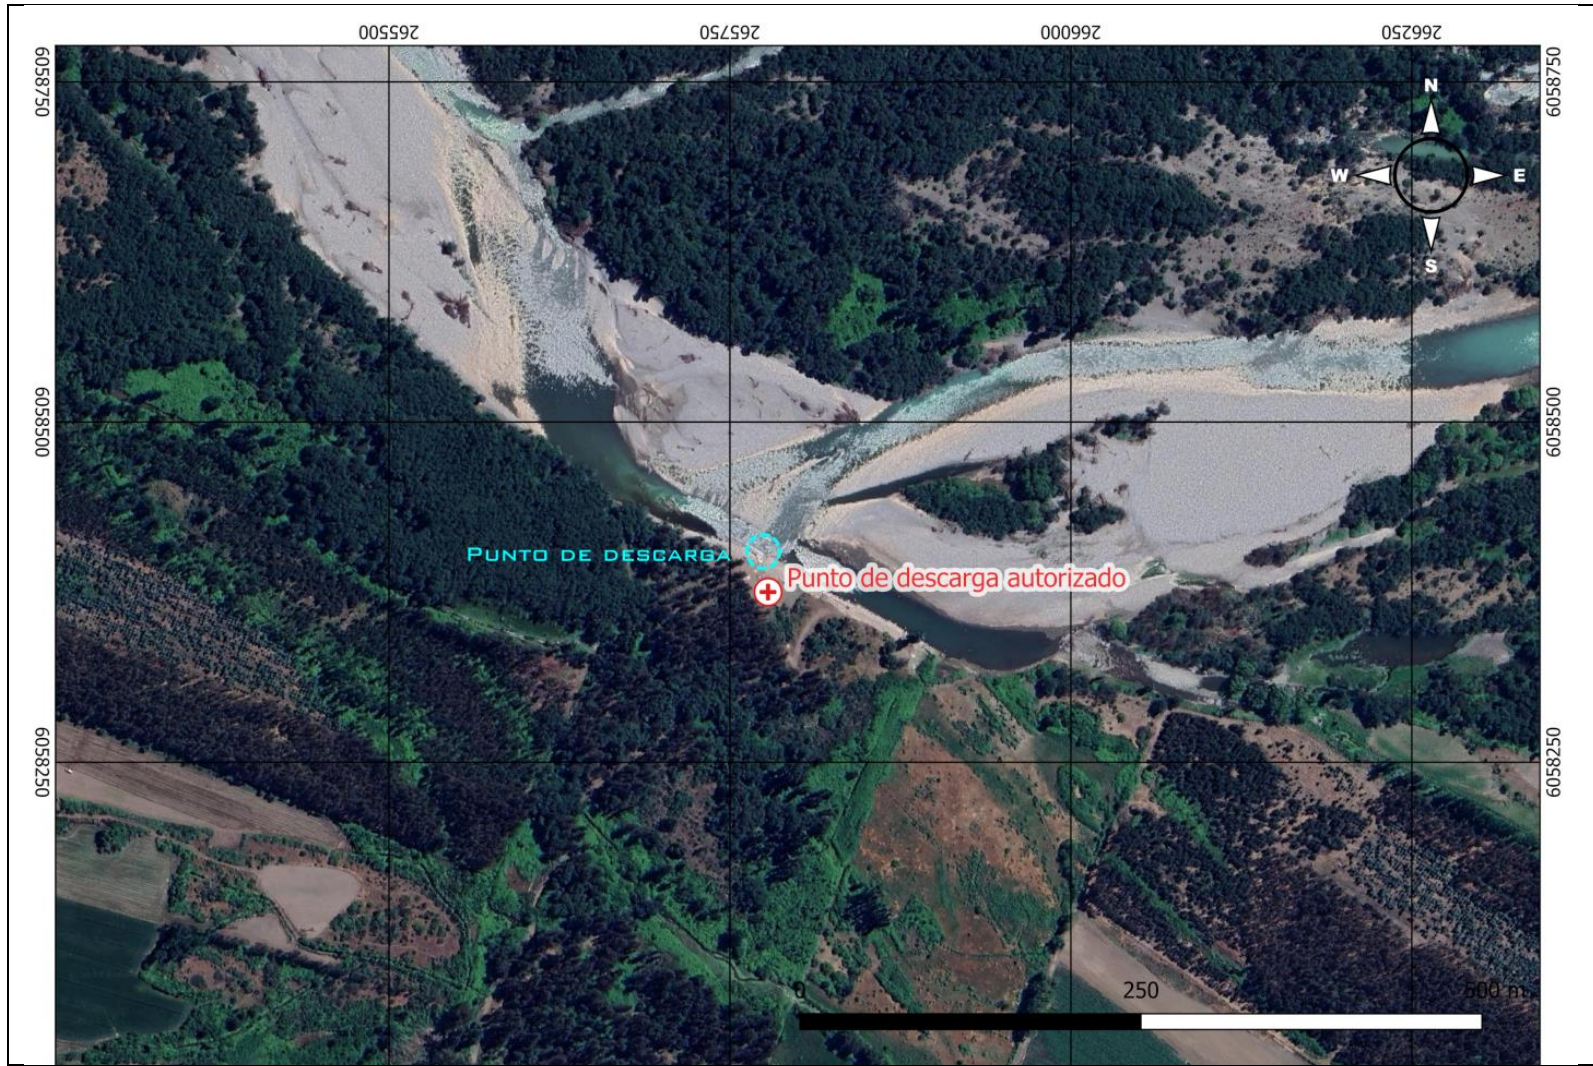
Figura 4. Ubicación punto de descarga autorizado respecto de ubicación constatada en terreno.

Número de hecho constatado: 3	Estación n.º:
<p>ANÁLISIS Y RESULTADOS: La visita inspectiva a la obra de descarga permitió determinar que la descarga de RIL se realiza en el punto autorizado según la RCA N.º 87/2011.</p> <p>Adicionalmente, se constató que la estructura de la obra de descarga presenta daños debido a un evento de crecida extraordinaria ocurrido en 2023, producto de precipitaciones. No obstante, la obra se mantiene operativa y continúa realizando descargas al cauce del Río Maule.</p> <p>La revisión de los informes de seguimiento ambiental del estado del cauce en el sector de descarga, conforme a lo comprometido en el Considerando N.º 3.6.2 de la RCA N.º 368/2006, permitió establecer que el titular no reportó el incidente ambiental ocurrido en la obra de descarga. Además, el titular no ha remitido los reportes de monitoreo del cauce en la obra de descarga correspondientes a los meses de febrero, marzo, abril y mayo de 2024. Tampoco se informó del incidente ambiental asociado al daño de la obra de descarga en el sistema de incidentes ambientales, conforme a lo instruido por esta Superintendencia en la Resolución Exenta SMA N.º 885/2016.</p> <p>Sin perjuicio de lo anterior, no se evidencian afectaciones al medio ambiente o riesgo para la salud de las personas asociado al daño ocurrido en la obra de descarga.</p> <p>Sumado a lo anterior, se estableció que el titular no ha actualizado sus planes de prevención de contingencias y planes de emergencia conforme a lo establecido en la Resolución Exenta SMA N.º 1610/2018.</p> <p>En consecuencia de los hallazgos detectados, se procedió a dictar la Resolución Exenta SMA RDM N.º 57/2024, que instruye al titular a aplicar medidas de corrección temprana para rectificar los hallazgos, dado que tienen carácter de subsanables, otorgándose un plazo de 20 días hábiles para ello (Anexo 5). El titular dio respuesta a lo instruido en su presentación de fecha 07 de agosto de 2024 (Anexo 6). Analizados los antecedentes remitidos por el titular en dicha presentación, se concluye que existen observaciones al cumplimiento de lo ordenado, específicamente que no se incluyó en los planes de prevención de contingencias y emergencias a la obra de descarga de RIL, independientemente del sistema de tratamiento de RILes. Adicionalmente, el titular no remitió la actualización de sus planes a través de la plataforma de seguimiento ambiental de la SMA (SSA). En este escenario, mediante la Resolución Exenta SMA RDM N.º 70/2024 se instruye al titular a corregir las observaciones planteadas. Con fecha 14 de agosto, el titular solicitó plazo para el cumplimiento de lo ordenado (Anexo 7). La Superintendencia del Medio Ambiente concedió plazo adicional para enmendar las medidas de corrección temprana, según lo instruido mediante Resolución Exenta SMA RDM N.º 70/2024, dictándose para estos efectos la Resolución Exenta SMA RDM N.º 74/2024 (Anexo 8). Finalmente, mediante presentación de fecha 29 de agosto de 2024 (Anexo 9), el titular remite los antecedentes que dan cuenta de la aplicación de medidas correctivas en la forma y modo que establece esta Superintendencia.</p>

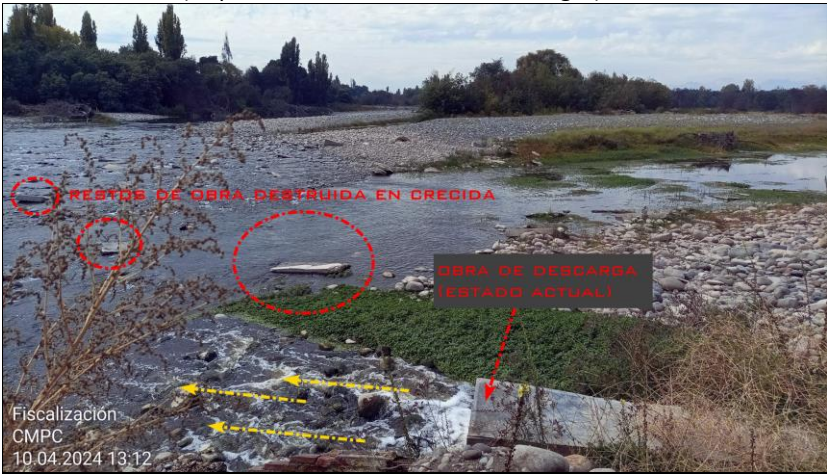
<p>Fotografía 11. Fotografía de la obra de descarga en su estado actual, con daños de la crecida ocurrida el año 2023. Se pueden observar los restos de la obra destruida dentro del cauce.</p>

ANÁLISIS Y RESULTADOS: La inspección en terreno y la revisión de antecedentes aportados por el titular, permiten determinar que la obra de descarga de RILes fue afectada por un evento natural de crecida del Río Maule, destruyendo parte de la estructura de descarga. Sin embargo, dicha afectación no compromete la capacidad de realizar la descarga de RIL tratado. Cabe señalar que la descarga de RILes no presentó vulneraciones a la norma de emisión en el período evaluado enero 2023 - marzo 2024. Los antecedentes técnicos entregados por el titular no permiten establecer un plazo definido para la reparación y restauración de la obra de descarga, dado que se encuentra en etapa de planificación y estudios preliminares.

Finalmente, el titular señala que con los estudios técnicos obtenidos procederá al diseño conceptual y de detalle para rehabilitación y acondicionamiento de la obra de descarga, además de la tramitación de la autorización en la Dirección General de Aguas.

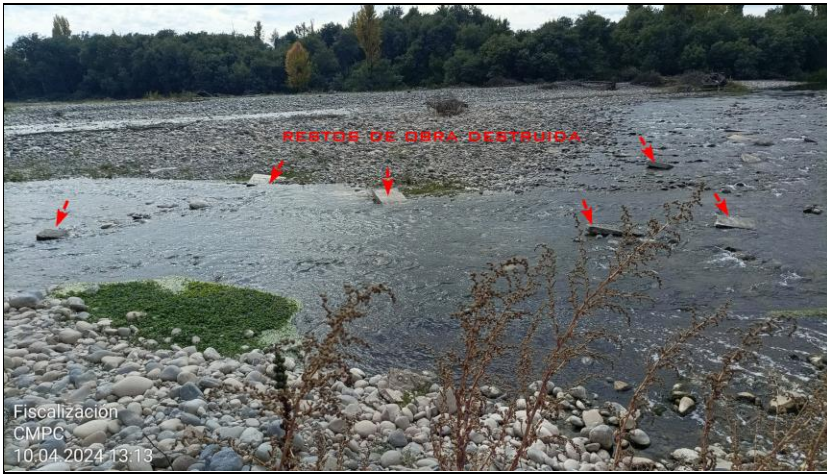
<p>Fotografía 12. Zona donde se ubicaba la obra de descarga de RILes en el Río Maule. Se puede observar restos de la obra que fue destruida en crecida del año 2023.</p>
La Sra. Carolina, Subgerenta de Medio Ambiente, señaló que el caudal generado en ese sector del río habría dado origen a un nuevo brazo de río que arrastró la mayor parte de la obra. Agrega que están evaluando técnicamente la implementación de una nueva obra de descarga en el lugar, lo que conlleva además la obtención de permisos. Señala, además, que están tramitando una nueva Resolución de Programa de Monitoreo para dar cumplimiento del Decreto Supremo N.º 90/2000, para aumento de caudal de descarga, ante la Superintendencia del Medio Ambiente.

(...) iv. A continuación, se comprobó en la inspección del punto de descarga en la ribera sur del río Maule, que el emisario que descargaba las aguas residuales una vez tratadas al río en comento, había sido arrastrada a partir de la acción del evento climático de precipitaciones extremas de junio de 2023. Junto con el análisis que este Servicio realizó de dicha modificación de cauce, el Titular sumó antecedentes que dan cuenta de que la misma había acontecido por acción de la crecida del río Maule, y el consiguiente aumento en la carga sedimentaria que el mismo llegó a traer consigo, mismo material sedimentario que finalmente terminó por truncar o taponar un brazo activo hasta la fecha anterior de dicho evento climático. De este modo, se descarta de pleno una intervención antrópica en la modificación del cauce visitado en terreno.

v. Finalmente, se constató en terreno que no existía evidencia que fuese en línea con aseverar que el Titular modificó la ribera sur del río Maule, en proximidades de la obra de descarga, una vez esta fue remodelada tras el evento climático de junio de 2023. Se descarta también, por tanto, una reacomodación posterior al evento de precipitaciones extremas que terminó por modificar la ribera

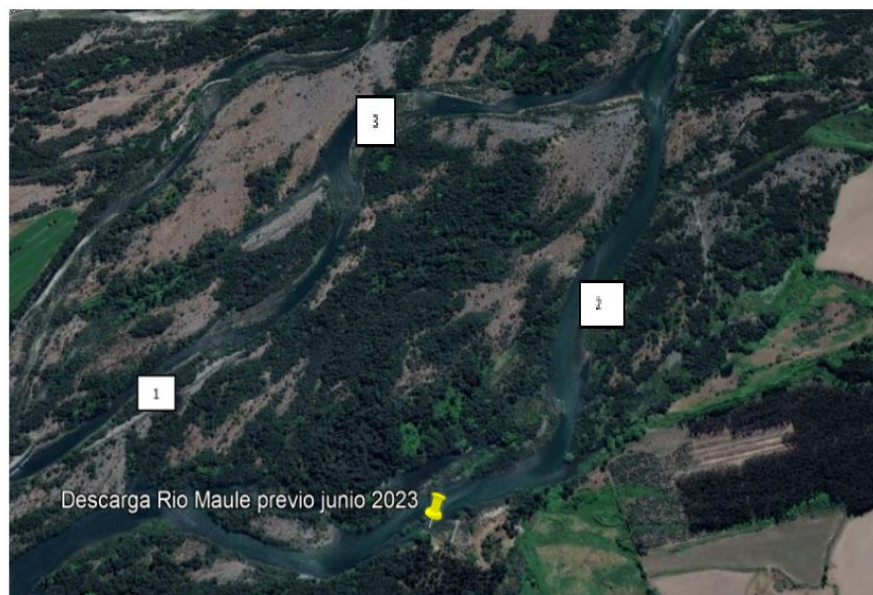
3.1. **Condición del río Maule hasta el mes de abril 2023.** En la siguiente imagen panorámica se visualiza la descarga de efluente tratado (pin amarillo) y la condición que presentaba su emplazamiento a abril de 2023. Asimismo, se pueden identificar en la imagen los siguientes puntos: **Punto 1:** Brazo Río Maule; **Punto 2:** Brazo utilizado para la descarga; **Punto 3:** Trayectoria Normal del Río Maule.

Figura 5. Contenido de Anexo 5 de la presentación del titular de fecha 19-04-2023, en que se indica la ubicación de la obra de descarga de RILes CMPC en el Río Maule, y condición del Río Maule en dicho sector.

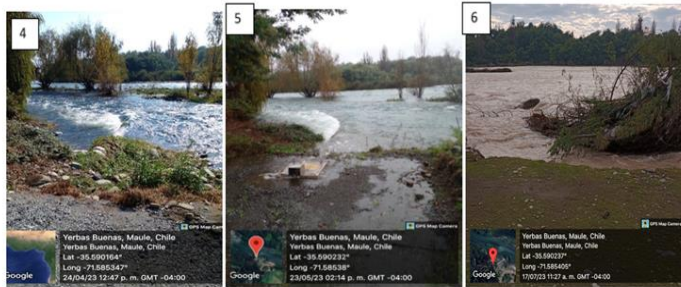
3.2. Evolución del sector de la descarga Planta Maule. Se visualiza en el siguiente set de imágenes, el aumento de caudal del río por las precipitaciones durante los temporales ocurridos entre mayo y agosto de 2023. En particular, se observa el ducto de descarga original soterrado (imagen 4), posteriormente ducto y cámara de inspección cubierto por agua (imagen 5), y en la última imagen (6) no se visualiza el ducto ni tampoco la cámara de inspección.

Figura 6. Contenido de Anexo 5 de la presentación del titular de fecha 19-04-2024, en que se indica la evolución de la obra y la zona de descarga de CMPC en el Río Maule.

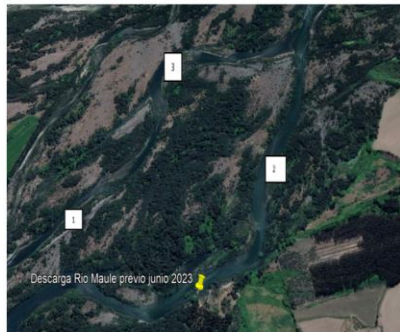
Figura 8. Contenido de Anexo 5 de la presentación del titular de fecha 19-04-2024, en que se exponen los cambios morfológicos del cauce en la zona donde se ubica la obra de descarga de RILES de CMPC en Río Maule.

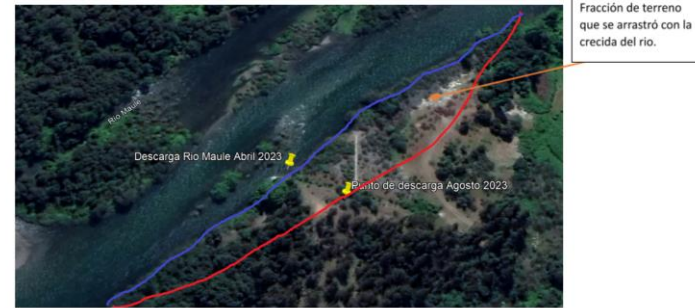
3.3. Cambios morfológicos en el sector de la descarga por el aumento de caudal derivado de las excesivas precipitaciones. Una vez que el caudal del río fue bajando y volviendo a una condición normal posterior a las excesivas precipitaciones, se constató que una fracción de terreno fue arrastrada con la crecida de la zona de descarga y 50 m de vereda que se construyó en su momento para llegar al limnómetro. En la siguiente imagen se puede evidenciar el terreno afectado (entre la línea roja y azul). El ancho del cauce del río se amplió hasta la línea roja, condición que se mantiene hasta la fecha de este reporte.

Figura 7. Contenido de Anexo 5 de la presentación del titular de fecha 19-04-2024, en que se indica la condición de la zona de descarga previo a la crecida de del Río Maule ocurrida el 2023 que afectó la obra de descarga.

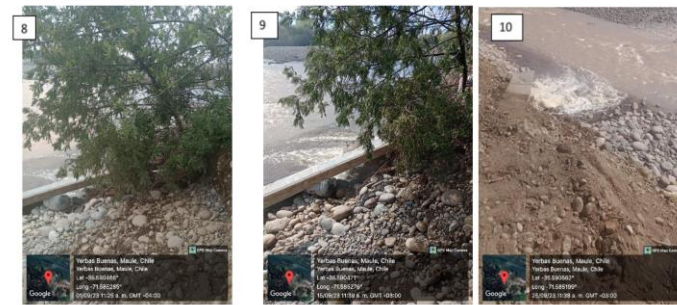
3.4.- Estado del brazo del río Maule: Las imágenes siguientes representan la condición del río una vez que bajó el caudal. Se visualiza que la cubierta de la descarga se desprendió del terreno que la protegía, por lo que posteriormente para evitar accidentes dicha cubierta fue retirada, encontrándose actualmente, la descarga descubierta.

Figura 9. Contenido de Anexo 5 de la presentación del titular de fecha 19-04-2024, en que se indica la condición del cauce posterior el efecto generado por la crecida de 2023 en la zona de descarga CMPC en el Río Maule.

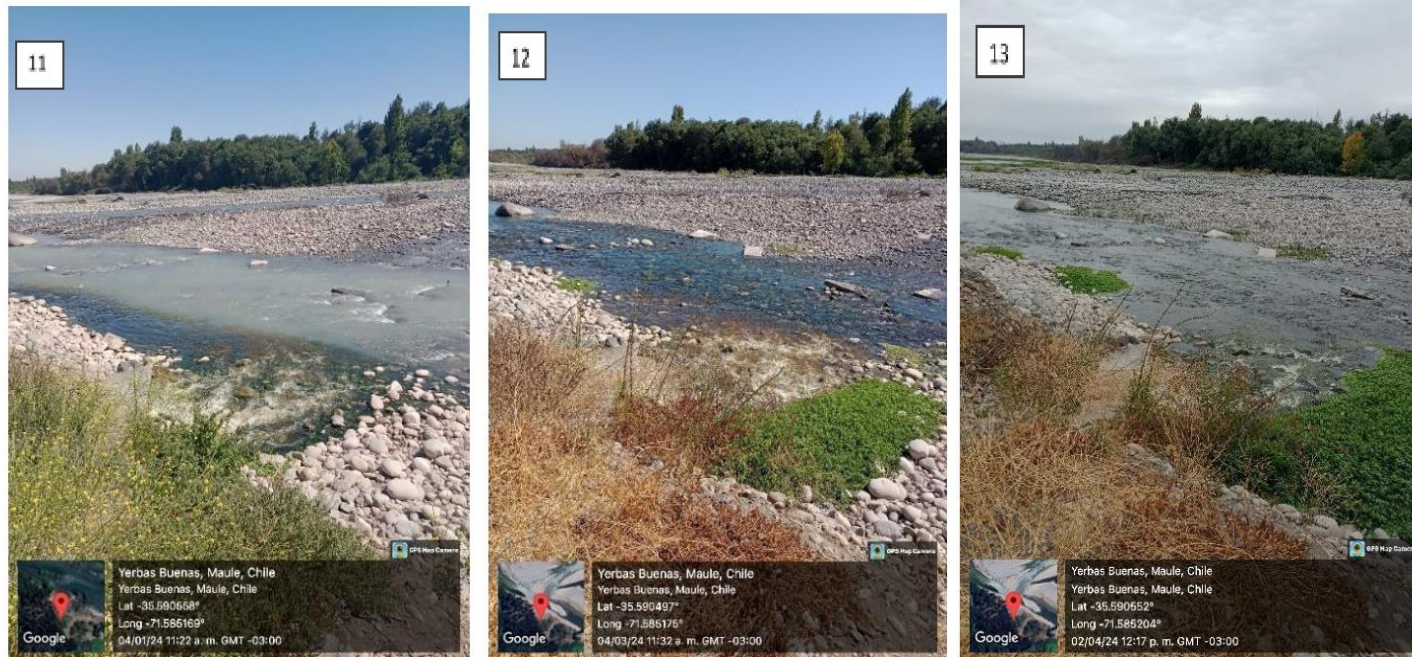
3.5.- Condición actual de la descarga desde enero 2024 a la fecha (abril 2024). En las siguientes imágenes se aprecia la condición de la descarga desde enero de 2024 a la fecha.

Figura 10. Contenido de Anexo 5 de la presentación del titular de fecha 19-04-2024, en que se muestra la condición actual de la descarga de RILes CMPC en el Rio Maule.

En la presentación efectuada por el titular, también se indica que se está evaluando la reparación de la obra. Para tales fines, hace presente la actual elaboración de un estudio de inundación que entregará las características basales para cualquier diseño que se proyecte en la zona de la descarga. Además, el titular señala que debe ejecutar un estudio batimétrico, análisis hidrológico y modelo hidráulico en el sector de la obra de descarga que se pretende reponer. El titular hace entrega de un cronograma con las actividades proyectadas previo a la reparación de la obra, según el siguiente detalle:

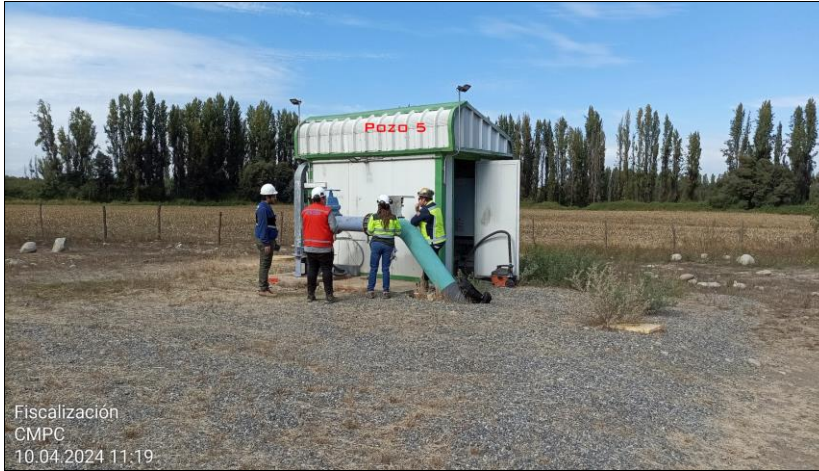
Fotografía 13. Fotografía de pozo de captación N.º 5.

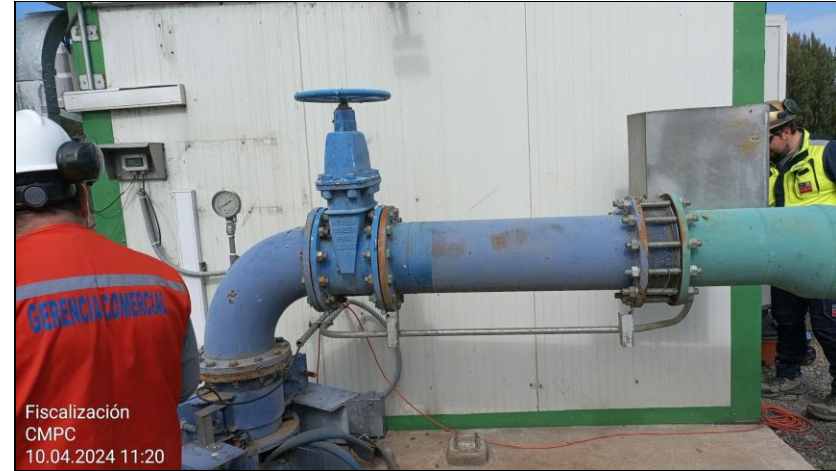
Fotografía 14. Fotografía de pozo de captación N.º 5.

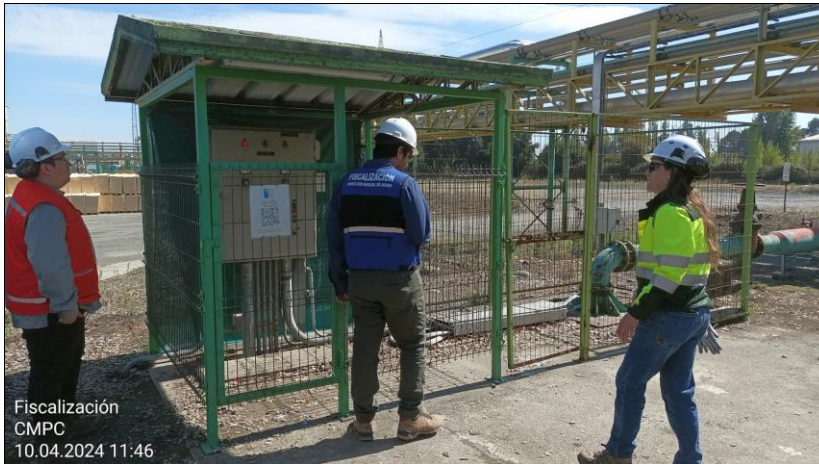
Fotografía 15. Pozo de captación N.º 3.

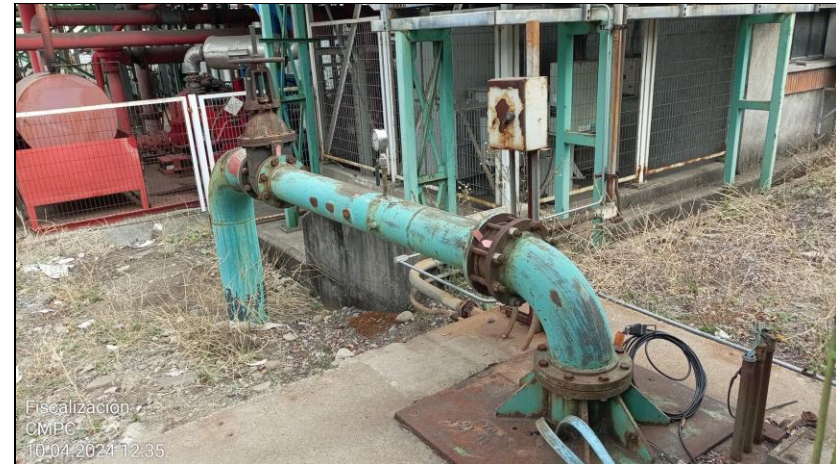
Fotografía 16. Pozo de captación N.º 2.

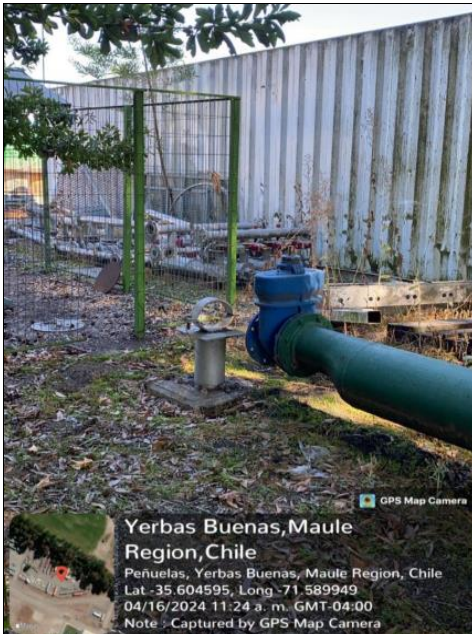
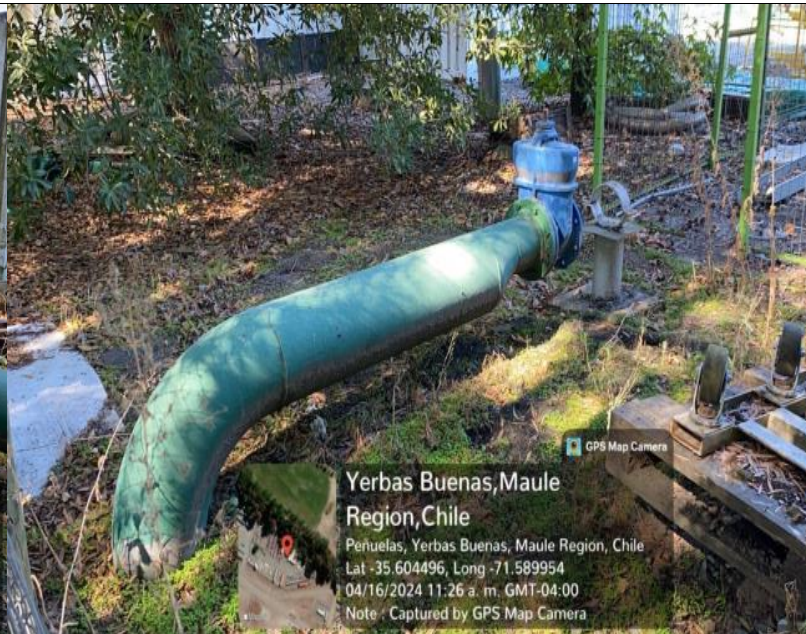
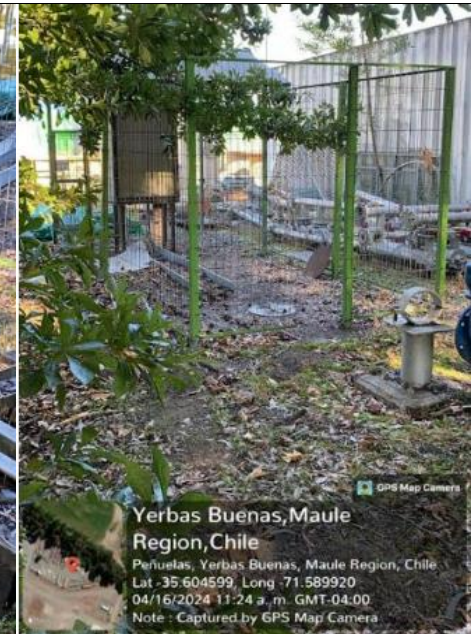
- iii. *Así mismo, el pozo N° 5 también cuenta con su derecho de aprovisionamiento vigente en regla, según consta en la Res. Ex. N° 274 del 7 de diciembre de 2018. Por tanto, tampoco presentaría irregularidad en su operación. Dentro de los antecedentes requeridos durante la inspección, se solicita al titular remitir los verificadores que den cuenta de la no habilitación del denominado Pozo 4. En la presentación de fecha 19 de 2024 (Anexo 2), el titular remitió archivos gráficos que dan cuenta de la inhabilitación de dicha captación:*

Fotografía 17. Deshabilitación Pozo 4.

Fotografía 18. Deshabilitación Pozo 4.

Fotografía 19. Deshabilitación Pozo 4.
