## INFORME TÉCNICO DE FISCALIZACIÓN AMBIENTAL

CONDOMINIO DOÑA VIRGINIA

DFZ-2024-1054-IV-NE

MAYO 2024

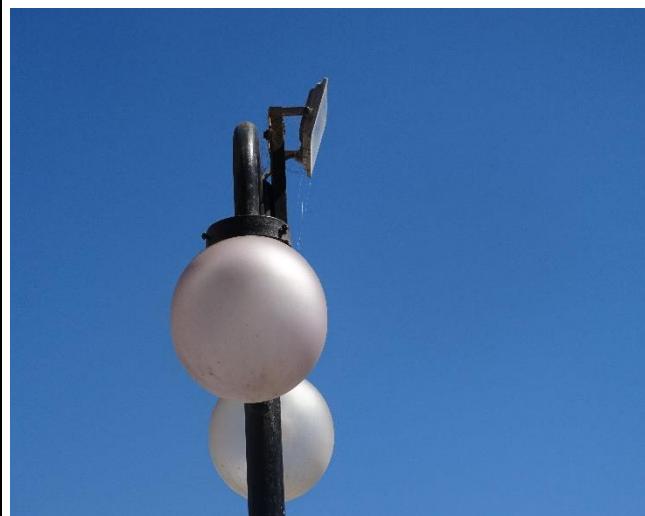
**Fotografía 1.**

2	Manejo de Emisiones de Luz	<p><b>D.S. N° 43/2013 Ministerio del Medio Ambiente. Establece norma de emisión para la regulación de la contaminación lumínica.</b></p> <p><b>Artículo 6º.- Límite de emisión de intensidad luminosa.</b> En el caso de lámparas instaladas en luminarias o</p>	<p>Con fecha 21 de marzo del año 2024 (anexo 1), se realizó por parte de la oficina regional de la Superintendencia del Medio Ambiente, una inspección ambiental en sector de Condominio por denuncia de contaminación lumínica. Se constató la existencia de un sector de</p>

Nº Hecho constatado	Materia específica objeto de la fiscalización ambiental.	Exigencia asociada	Resultados/ Hallazgo
		<p>proyectores, que se utilizan en alumbrado ambiental, alumbrado funcional, alumbrado industrial, alumbrado ornamental y decorativo, avisos y letreros iluminados, las exigencias serán las siguientes:</p> <p>1. Una distribución de intensidad luminosa máxima, para un ángulo gama igual a 90°, que esté comprendida entre 0,00 y 0,49 candelas por cada 1.000 lúmenes del flujo de la lámpara.</p> <p>2. Una distribución de intensidad luminosa de 0 candelas, para un ángulo gama mayores a 90°, por cada 1.000 lúmenes del flujo de la lámpara.</p> <p>3. En el caso del alumbrado deportivo y recreacional, el límite de intensidad luminosa máxima será de 10 candelas por cada 1.000 lúmenes del flujo de la lámpara, a un ángulo gama de 90°, junto con la adición de una visera que limite la emisión hacia el hemisferio superior. Dicha visera o paralumen deberá presentar un área similar a la de la superficie emisora del reflector, a objeto de cubrir efectivamente el plano superior del proyector o luminaria.</p> <p><b>Artículo 13º.- Control.</b> El control de la presente norma de emisión se realizará mediante la certificación, previa a la instalación, del cumplimiento de los límites de emisión conjunta en el caso de lámparas instaladas en luminarias o proyectores, de la verificación del cumplimiento de los límites de luminancia en el caso de letreros luminosos ya instalados y mediante la verificación de la correcta instalación de todas las fuentes emisoras, conforme con lo establecido en la presente norma.</p>	<p>estacionamiento interior con áreas verdes, y sector exterior, todos con luminarias tipo Led, marca Halux, marca Bekam y otras sin marca, modelo y potencia visible y, además con luminaria tipo ampolleta modelo E27 en el interior de estructuras tipo farol. Se constató que toda la luminaria existente mantenía un ángulo de inclinación que propiciaba la emisión de luz hacia el hemisferio superior (fotografías 1-4)</p> <p>En acta de inspección de fecha 21 de marzo del 2024, se solicitó al titular la siguiente información:</p> <ul style="list-style-type: none"> <li>- Catastro de luminarias existentes indicando marca, modelo y potencia</li> <li>- Medio de verificación (registro fotográfico) que indique ángulo de inclinación según normativa de luminaria existente.</li> </ul> <p>Con fecha 02 de mayo del año 2024, el titular de Condominio presentó documento sin carta conductora como respuesta a lo solicitado en acta de inspección (fotografías 5-8).</p> <p>Además, el titular presentó un plano con la ubicación de la luminaria dentro de las instalaciones y un catastro de la luminaria existente (anexo 2).</p> <p>Al realizar la revisión de documento enviado por el titular, se constató que el registro fotográfico presentado mantenía las mismas características de instalación que lo constatado por la Superintendencia del Medio Ambiente en Inspección de fecha 21 de marzo. Por lo anterior, se comunicó telefónicamente con el titular explicando la situación y con fecha 03 de junio, el titular presentó nuevo documento con registro fotográfico el estado de luminaria, pero con la corrección del ángulo que no cumplía con lo establecido en la normativa, es decir, no llegando a un ángulo de 0° (anexo 3).</p>

**Descripción del medio de prueba:** Fotografía que muestra la luminaria existente en el interior del condominio, en donde se observa el tipo de luminaria y su ángulo de inclinación.

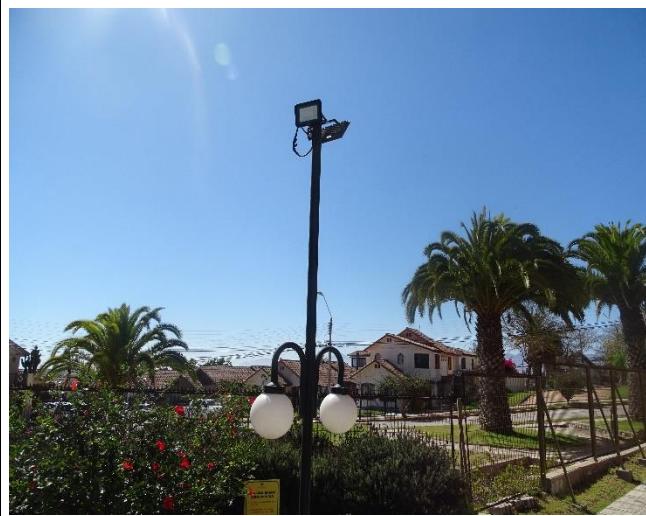
**Fotografía 2**

**Descripción del medio de prueba:** Fotografía que muestra la luminaria existente en el interior del condominio, en donde se observa el tipo de luminaria y su ángulo de inclinación.

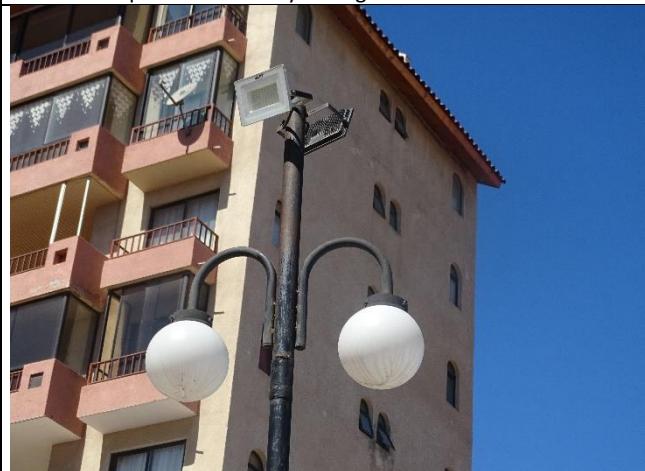
**Fotografía 3.**

**Descripción del medio de prueba:** Fotografía que muestra la luminaria existente en el interior del condominio, en donde se observa el tipo de luminaria y su ángulo de inclinación.

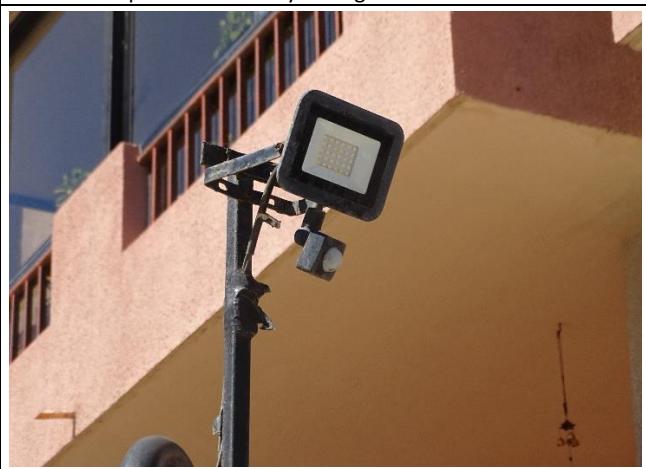
**Fotografía 4.**

**Descripción del medio de prueba:** Fotografía que muestra la luminaria existente en el interior del condominio, en donde se observa el tipo de luminaria y su ángulo de inclinación.

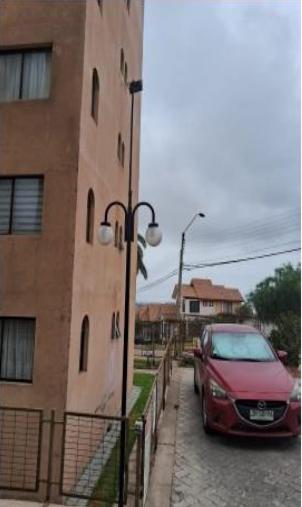
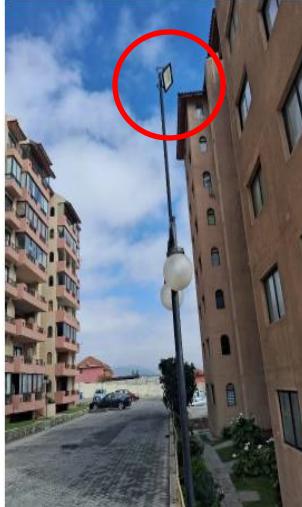
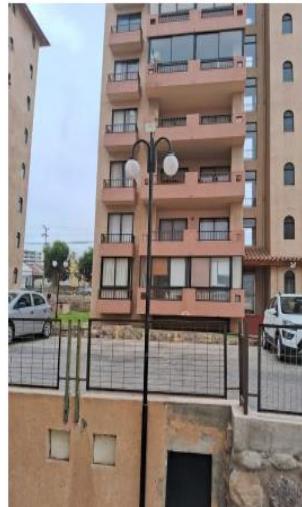
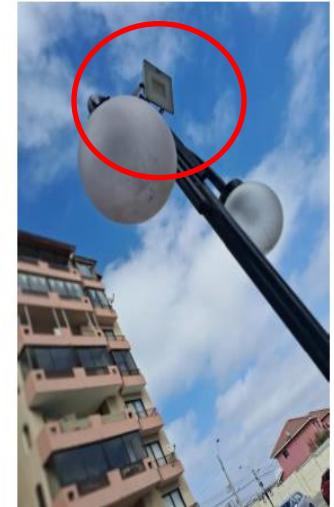
<b>Fotografía 5.</b>	<b>Fecha:</b> 03.06.2024	<b>Fotografía 6</b>	<b>Fecha:</b> 03.06.2024
<b>Descripción del medio de prueba:</b> Fotografía que muestra el registro presentado por el titular, con la corrección del ángulo de inclinación de la luminaria existente en el condominio.		<b>Descripción del medio de prueba:</b> Fotografía que muestra el registro presentado por el titular, con la corrección del ángulo de inclinación de la luminaria existente en el condominio.

En consideración a los hechos constatados, es posible concluir que, en relación a la certificación de la luminaria instalada, el titular no presentó certificación según D.S., debido al alto costo económico, y en relación al ángulo de inclinación de la luminaria instalada, el titular realizó una corrección, pero no cumplió con lo establecido, debido a que no llegó a los 0°. Por lo anterior se constató incumplimiento en ambas materias objeto de inspección.

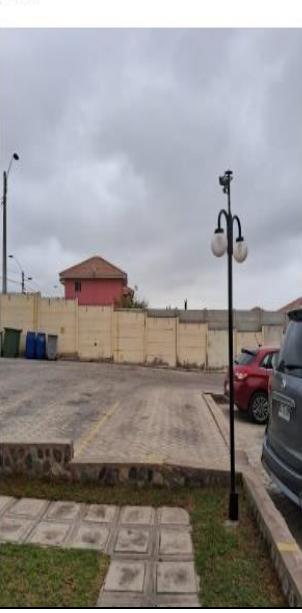
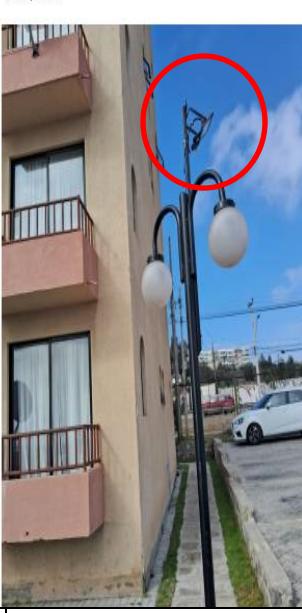
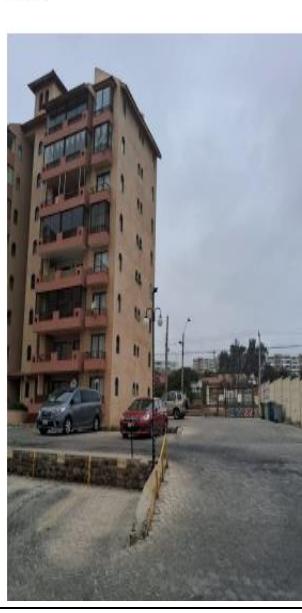
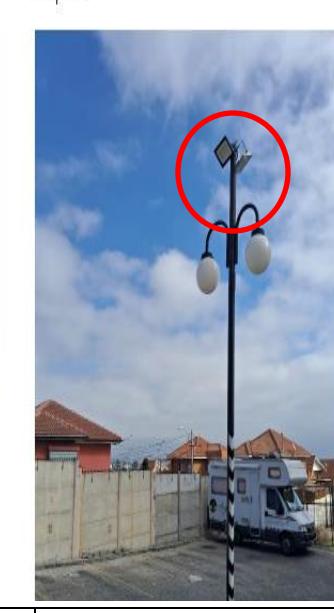
<b>Fotografía 7.</b>	<b>Fecha:</b> 03.06.2024	<b>Fotografía 8.</b>	<b>Fecha:</b> 03.06.2024
<b>Descripción del medio de prueba:</b> Fotografía que muestra el registro presentado por el titular, con la corrección del ángulo de inclinación de la luminaria existente en el condominio.		<b>Descripción del medio de prueba:</b> Fotografía que muestra el registro presentado por el titular, con la corrección del ángulo de inclinación de la luminaria existente en el condominio.
