INFORME TÉCNICO DE FISCALIZACIÓN AMBIENTAL

POZO LASTRERO KM 18 PUERTO AYSEN

DFZ-2024-198-XI-RCA

MARZO 2024

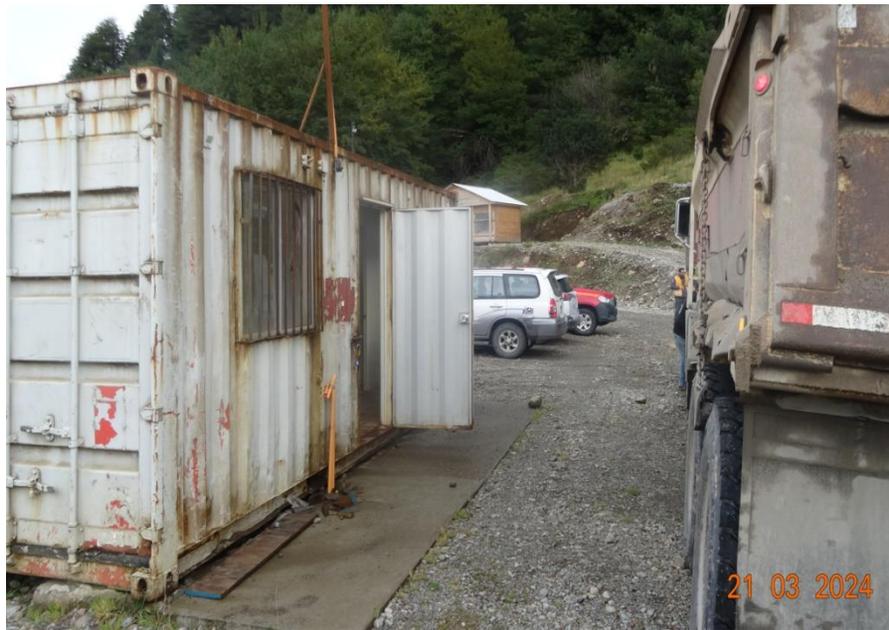
Fotografía 1

Descripción del medio de prueba: Fotografía del contenedor que se utiliza como oficina y baño ubicado en las coordenadas comprometidas en la RCA.

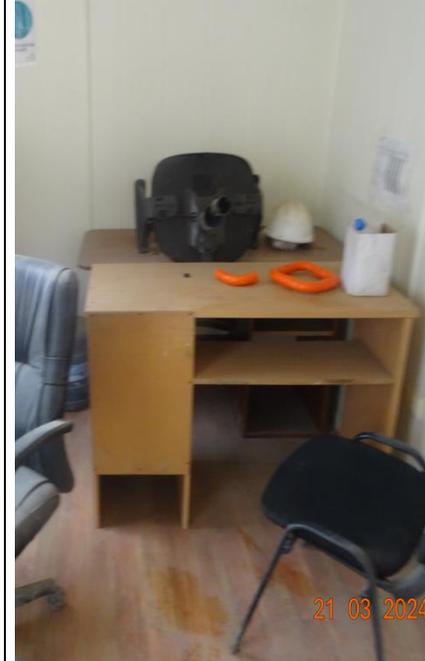
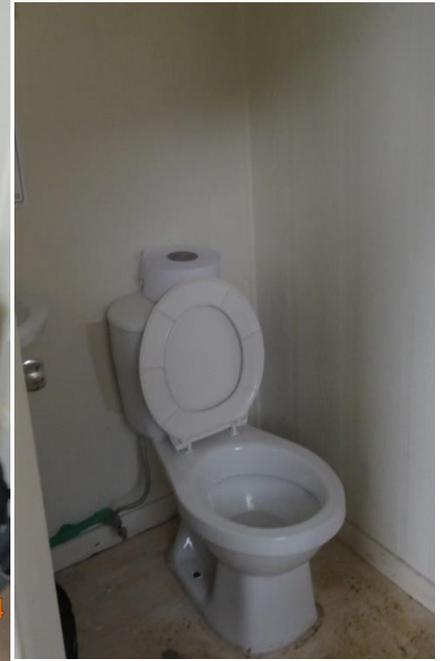
Fotografía 2

Descripción del medio de prueba: Fotografías de la oficina y baño habilitados en el contenedor.

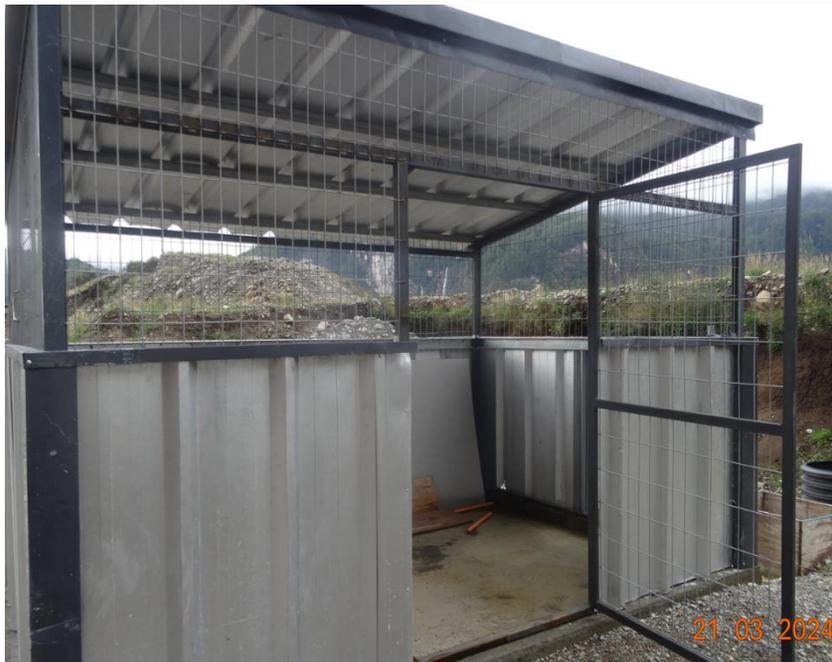
Fotografía 3

Hecho (s): Se pudo constatar que se construyó una bodega de residuos peligrosos (Fotografía 3), sin embargo, esta no se encuentra autorizada por la Seremi de Salud Aysén. En su interior se observan objetos de construcción como terciado estructural, lona y pintura (Fotografía 4). No cuenta con señalización, ni elementos propios para actuar en caso de derrame o incendio, tampoco cuenta con cierre perimetral.

La bodega no cuenta con Autorización Sanitaria, esta condición es relevante, ya que, el contar con dicho Resolución de autorización, asegura que la bodega cumple con lo establecido en D.S N°148/2003 del Minsal y por lo tanto es factible disponer de residuos peligrosos en dicha instalación.

Descripción del medio de prueba: Fotografía de la bodega de Respel construida. No cuenta con señalización, ni elementos para actuar en caso de derrame o incendio. Titula señala que la bodega no cuenta con Autorización Sanitaria

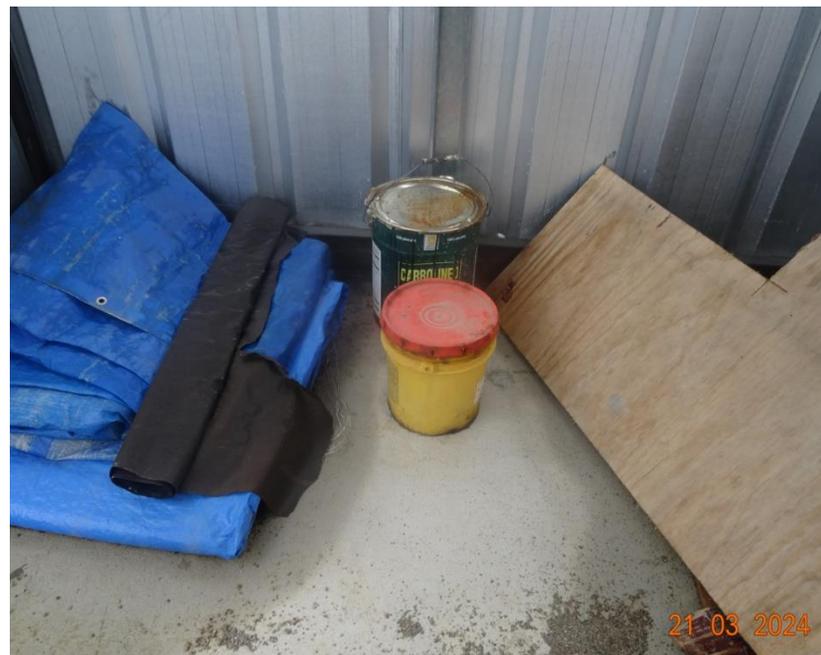
Fotografía 4

Descripción del medio de prueba: lona, terciado estructural, pintura y papel filtro encontrados al interior de la bodega de respel.

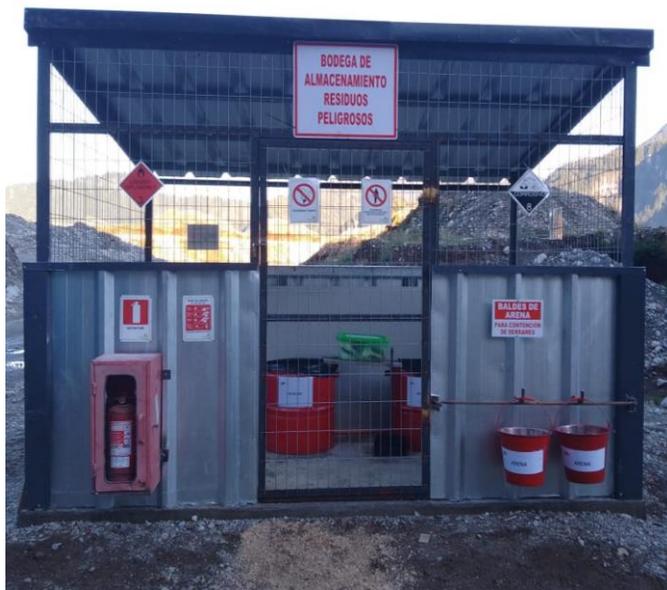
Fotografía 5

Descripción del medio de prueba: Fotografía enviada por el titular, como medio de verificación que se habilitó la Bodega de respel. No cuenta con Autorización Sanitaria.

- *La bodega se implementó (Fotografías 5 y 6) y se limpió todos los lugares del pozo con restos de paños, fierros, etc , además se enviaron detalles de la bodega a la Seremi nos hicieron arreglar algunas cosas y preparar algunos informes para subirlos dentro de la solicitud la cual será el 6 de mayo.”*
- *“...se instruyó al personal bajo una charla del impacto del proyecto y que no se puede botar nada en el terreno, también se capacitó al personal en caso de derrames.*

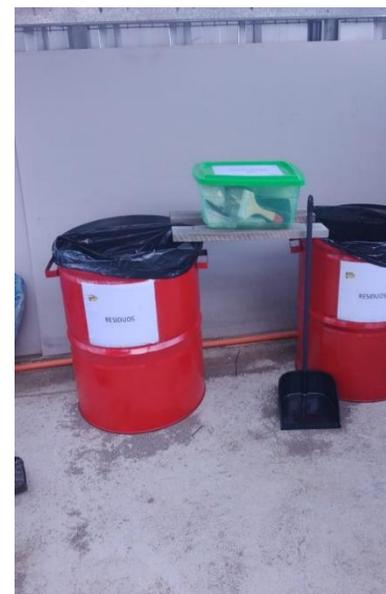
Fotografía 6

Descripción del medio de prueba: Fotografía enviada por el titular, se observa el interior de la bodega, se retiraron materiales de construcción.

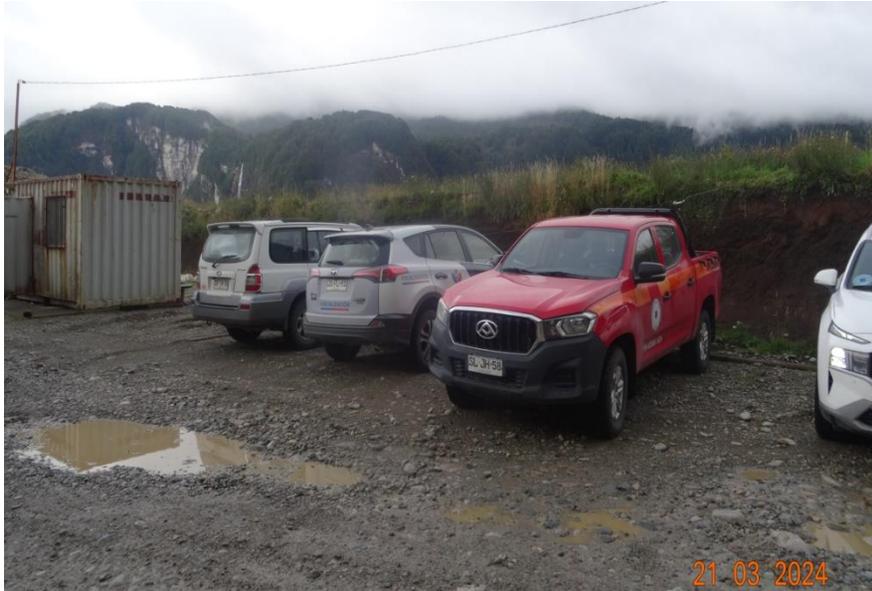
Fotografía 7

Hecho (s): En la unidad fiscalizable se habilitaron 6 espacios para estacionamiento, ubicados en el sitio comprometido en la RCA, sin embargo el sector no está señalizado (Fotografía 7).

Descripción del medio de prueba: Fotografía del estacionamiento habilitado para 6 vehículos, no se encuentra señalizado.

En respuesta a Res. Ex AYS N°21/2024 (Anexo 7) el titular ingresó carta de fecha 18 de julio 2024 (Anexo 9), adjunta fotografía que acredita la instalación de señalización de la zona de estacionamiento.

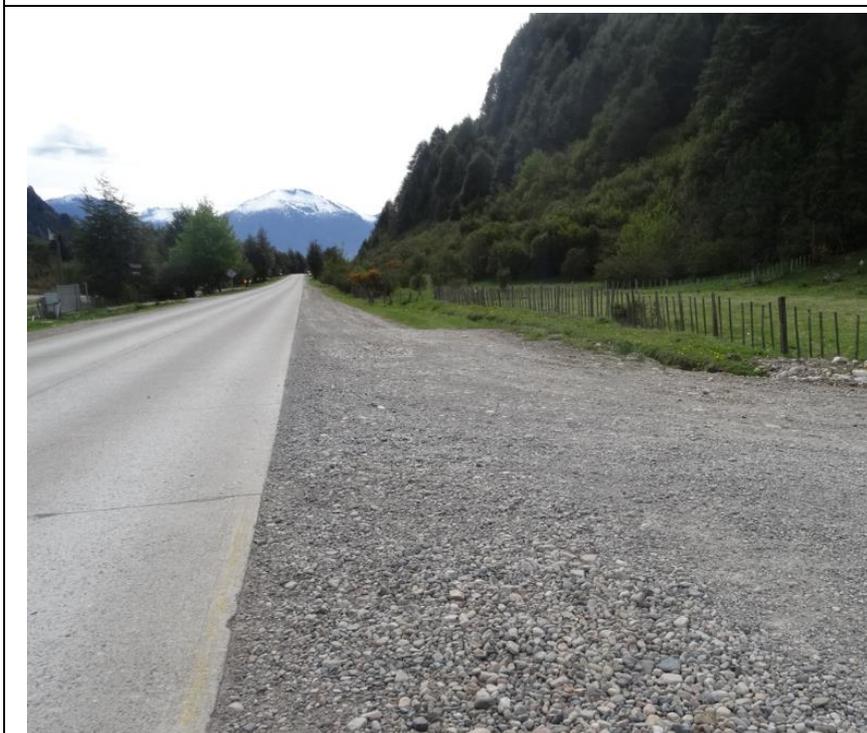
Fotografía 8

Hecho (s): En la ruta CH-240, no se observó obras viales, que faciliten el tránsito desde la ruta al proyecto y viceversa, tampoco se observan señalización de salida e ingreso de camiones (Fotografía 6). El representante legal de la empresa, presente en la fiscalización, señala que se presentó un proyecto a nivel central del MOP y están a la espera de la respuesta para construir el acceso definitivo.

Descripción del medio de prueba: Ruta 240, no se observan obras consignadas en la RCA. La vista corresponde en sentido Oeste a Este, en dirección a Coyhaique.

La Dirección de Vialidad Nivel Central mediante Ord. N°4018/07.05.2024 (Anexo 6) establece la conformidad Técnica del “Proyecto acceso industrial ampliación extracción de áridos en pozo, ubicado en Ruta 240 km 40,453 Comuna de Aysén, Región de Aysén” y señala que esta Conformidad Técnica tiene una validez de 120 días desde el momento de la notificación del presente oficio. Si cumplido dicho plazo no se ha dado inicio a las obras, la Dirección de Vialidad evaluará la conformidad técnica otorgada reservándose el derecho de anularla o solicitar modificaciones al proyecto.

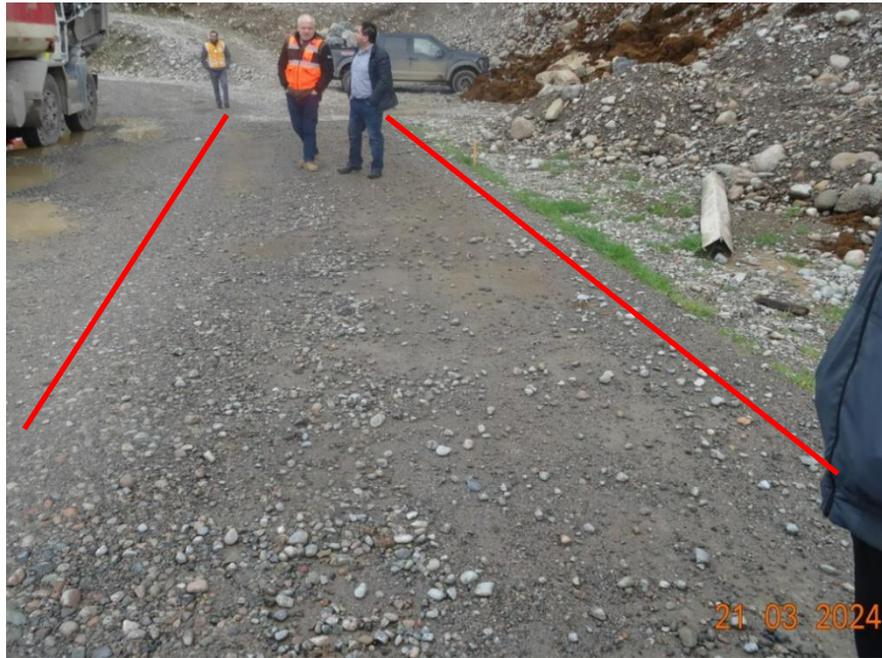
Fotografía 9

Hecho (s): En la unidad fiscalizable no se ha habilitado el sistema de pesaje de camiones comprometido en la RCA, sólo está construida una losa de cemento ubicada frente al contenedor-oficina (Fotografía 9). En terreno el titular señaló que en el mes de abril quedaría habilitada la pesa.

Descripción del medio de prueba: Losa de cemento construida frente a Contenedor-Oficina, marcada con líneas laterales rojas. El sistema de pesaje no está instalado

El titular mediante carta de fecha 30 de abril de 2024 (Anexo 3), señala que : *“El sistema de la pesa se comenzó a cablear e instalar la pesa, la empresa proveedora de este sistema programará el día 20 de mayo y se colocara la puerta en marcha del sistema de pesaje”*

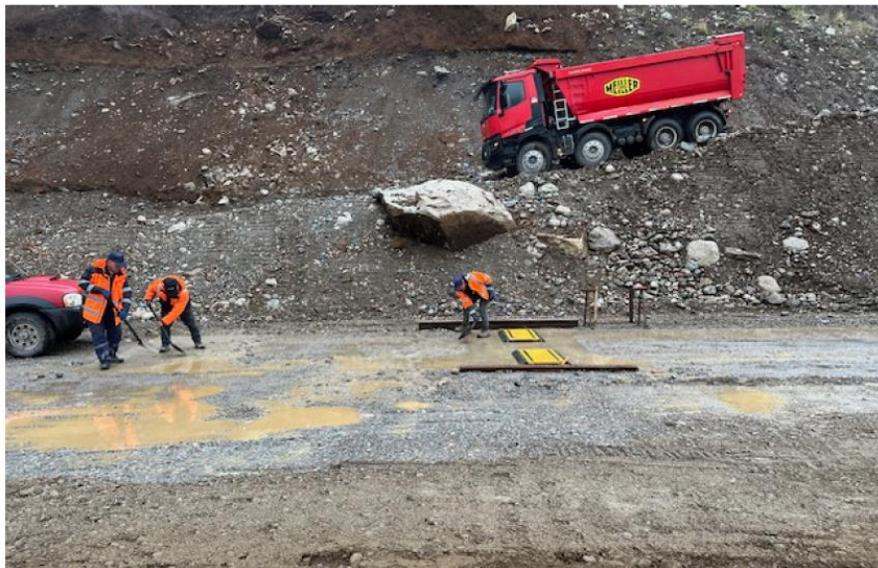
Fotografía 10

Descripción del medio de prueba: fotografía del proceso de instalación del sistema de pesaje. Fotografía enviada por el titular

En correo de fecha 28 de junio de 2024, el titular entregó a la SMA video de la puesta en marcha de la pesa de camiones (Anexo 4) y en un segundo correo de la misma fecha (Anexo 5), el titular envió registros fotográficos de la instalación del sistema de pesaje (Fotografías 10 y 11)

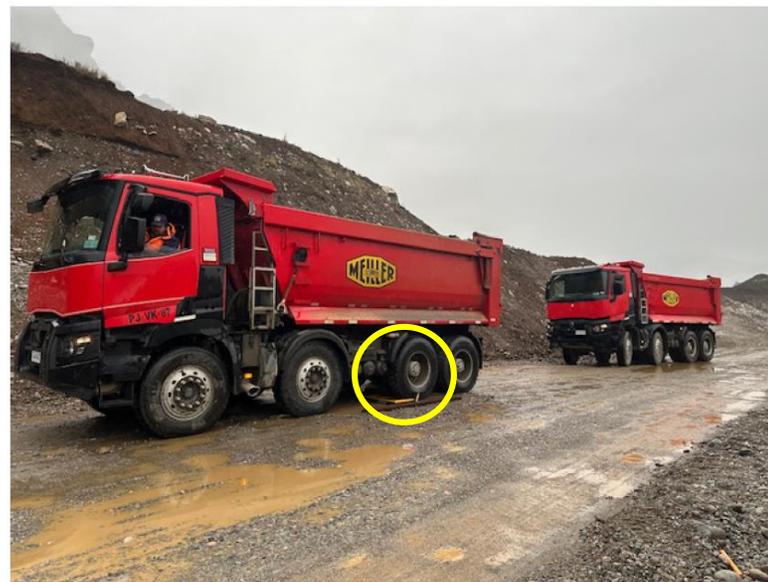
Fotografía 11

Descripción del medio de prueba: Camión en proceso de pesaje. Fotografía enviada por el titular

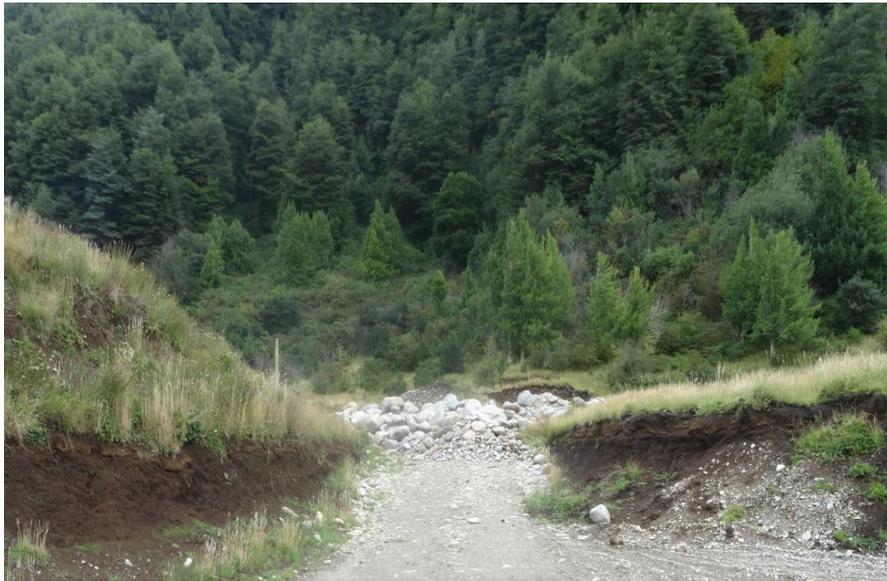
Fotografía 12

Descripción del medio de prueba: El límite norte del predio del proyecto no existe cerco perimetral que defina el límite del terreno, se observa algunos postes sin alambres

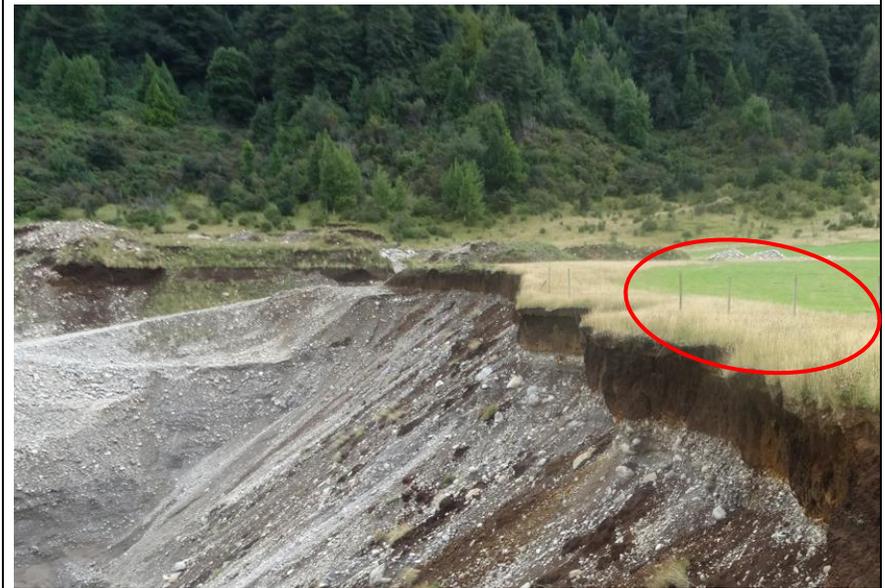
Fotografía 13

Descripción del medio de prueba: Costado Este del terreno sin cerco perimetral, en un tramo se encuentra caído por derrumbe en el área. Se observa parte del cerco que queda en este sector.

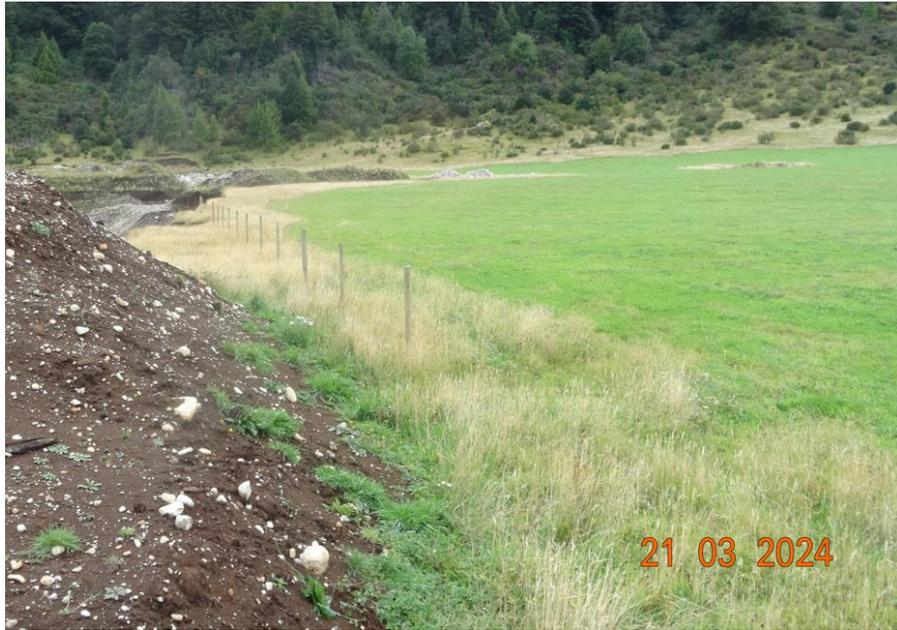
Fotografía 14

Descripción del medio de prueba: Otra vista del cerco en costado Este. No alcanza a encerrar la totalidad de la superficie del proyecto.

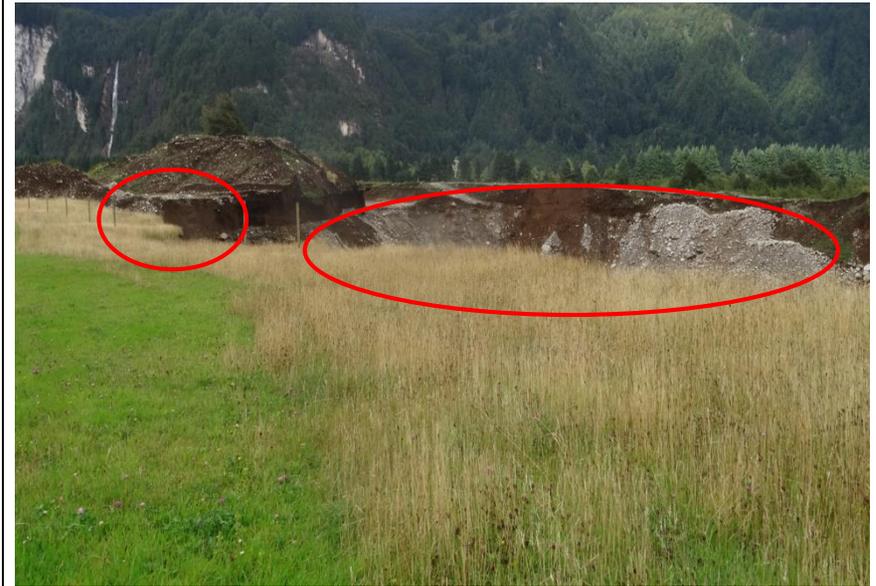
Fotografía 15

Descripción del medio de prueba: Otra vista del límite Este del terreno sin cerco perimetral (círculos rojos)

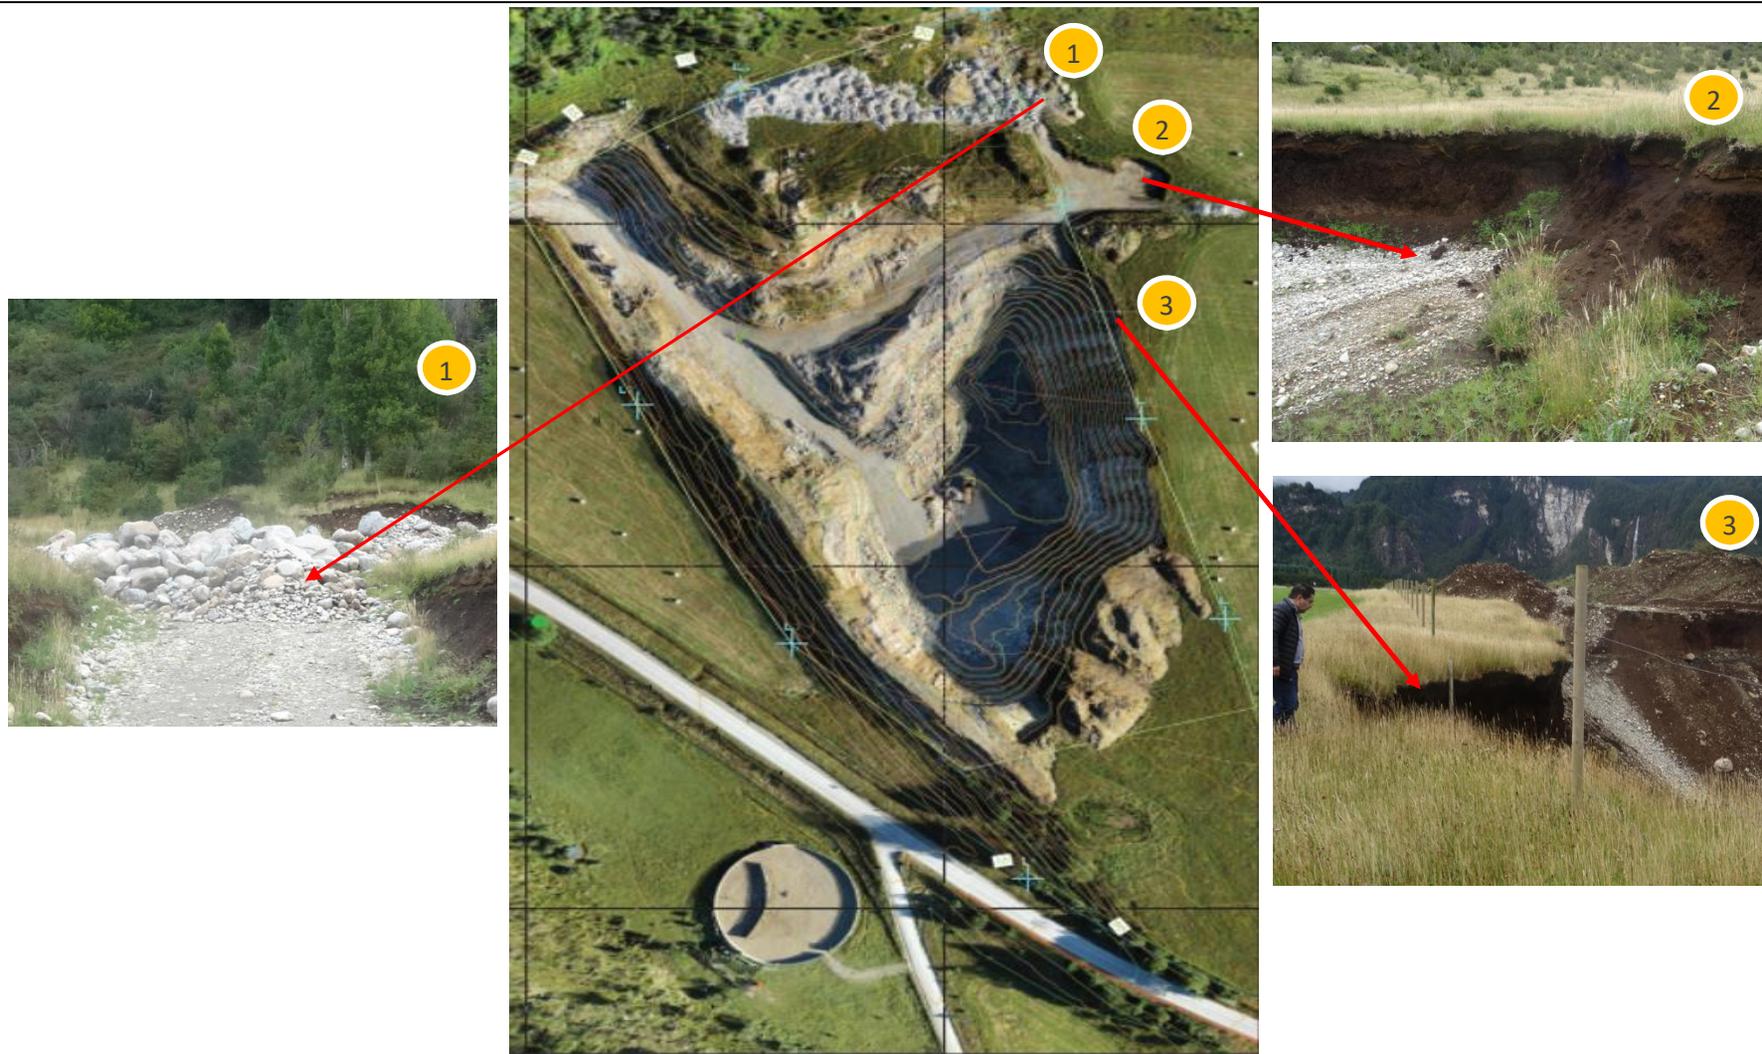
Fotografía 18

Hecho (s): En la unidad fiscalizable no está habilitada el área de acopio A, tampoco se observa algún área dentro del recinto con una cuneta de un metro de ancho por dos de profundidad para evitar que las aguas superficiales de las lluvias tomen contacto con la zona de acopio. En el límite predial Este del proyecto, se observan evidencias de derrumbe que provocaron la caída del cerco en esta zona, incluso sobrepasando el límite hacia el terreno vecino, el cual no forma parte del proyecto (Fotografía 18, número 3)

Se observa en el extremo norte del proyecto, un acopio fuera del área de extracción, el cual no cumple con las condiciones detalladas en la RCA N°20221100135/2022 considerando 4.3.2 (Fotografía 18, número 1), también en esta área fuera del proyecto se observa un sector utilizado para el movimiento de vehículos (Fotografía 18, número 2)

Descripción del medio de prueba: Imagen del proyecto y su límite fue ingresada por el titular con fecha 02 de mayo 2024 (Anexo 4). En la fiscalización se observa depósito de estériles y material fuera del área aprobada para el proyecto (N° 1), también un área despejada para el movimiento de vehículos en este mismo sector (N°2) y en el borde Este del pozo con derrumbes que compromete el sitio vecino al proyecto (N°3)

- Punto número 6; la limpieza y cuneteo de lugar de acopio se completarán según cronograma de trabajo en mayo de 2024 (Figura 8)
- Punto número 8; se retiró el material que estaba fuera del área que cuenta con permiso y se acopia en la zona A. Se adjuntan fotografías 19 y 20

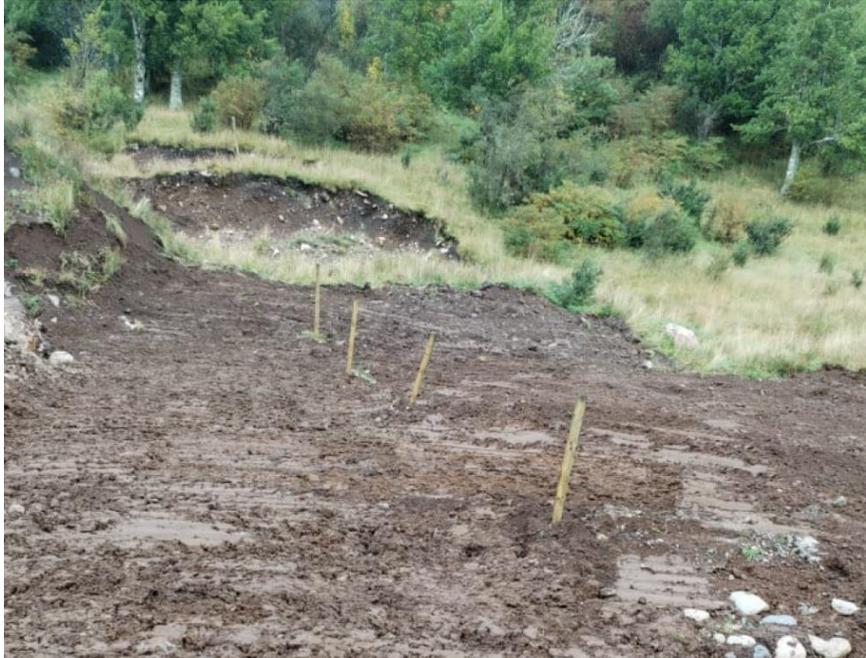
Fotografía 19

Descripción del medio de prueba: fotografía enviada por el titular, correspondiente a parte del terreno donde se disponía material fuera del área del proyecto. Se observa limpio

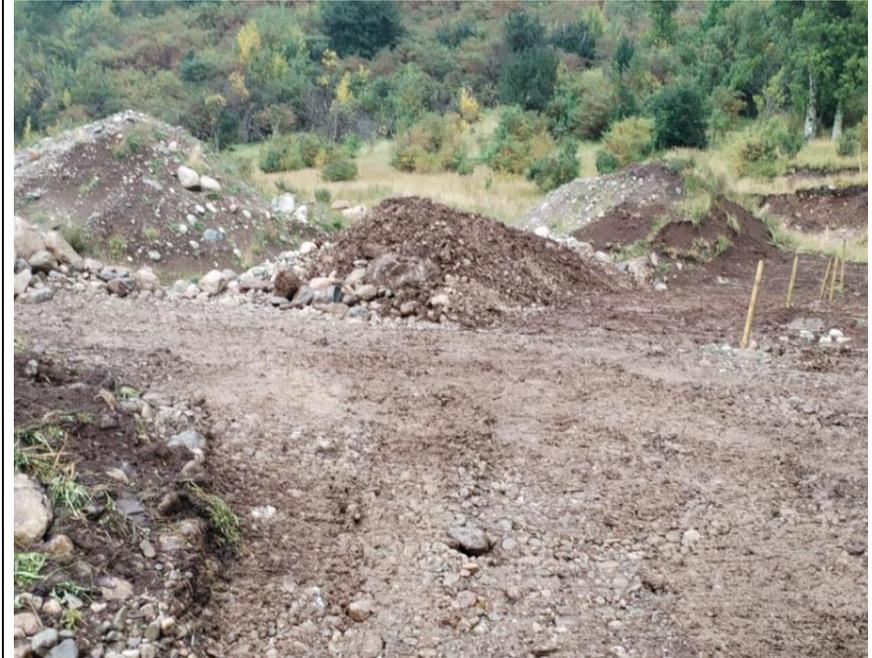
Fotografía 20

Descripción del medio de prueba: fotografía enviada por el titular, se observa material dispuesto en sitio del proyecto, no cuenta con cierre perimetral. Posteriormente en el mes de junio el titular cerro con cerco este sector, lo que se acreditó en video entregado (Anexo 9.2)

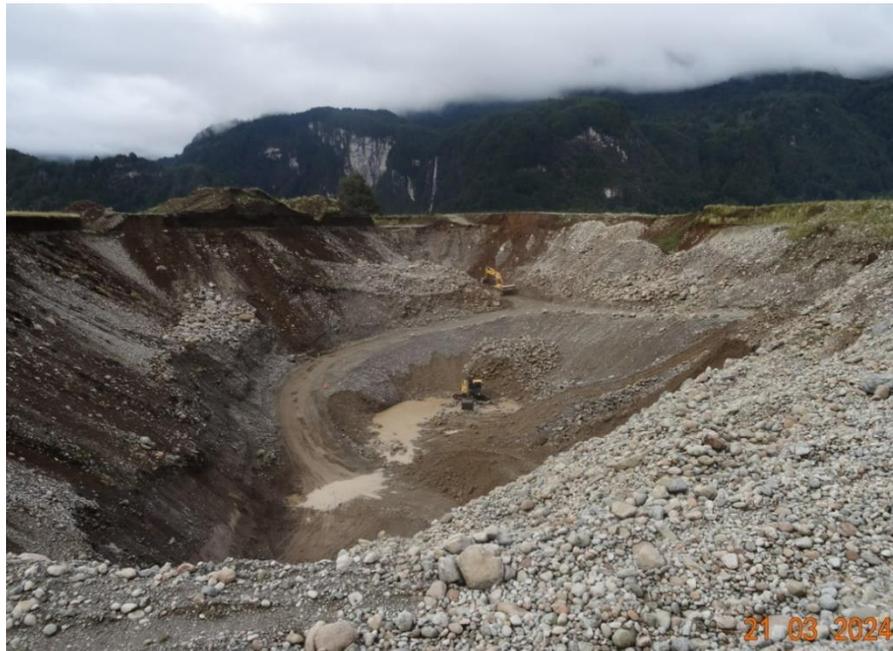
Fotografía 21

Descripción del medio de prueba: Vista del pozo de extracción, se observa maquinaria trabajando en la parte más profunda.
