## INFORME TÉCNICO DE FISCALIZACIÓN AMBIENTAL

#### PTAS QUILICURA

DFZ-2024-2716-XIII-RCA

Octubre 2024

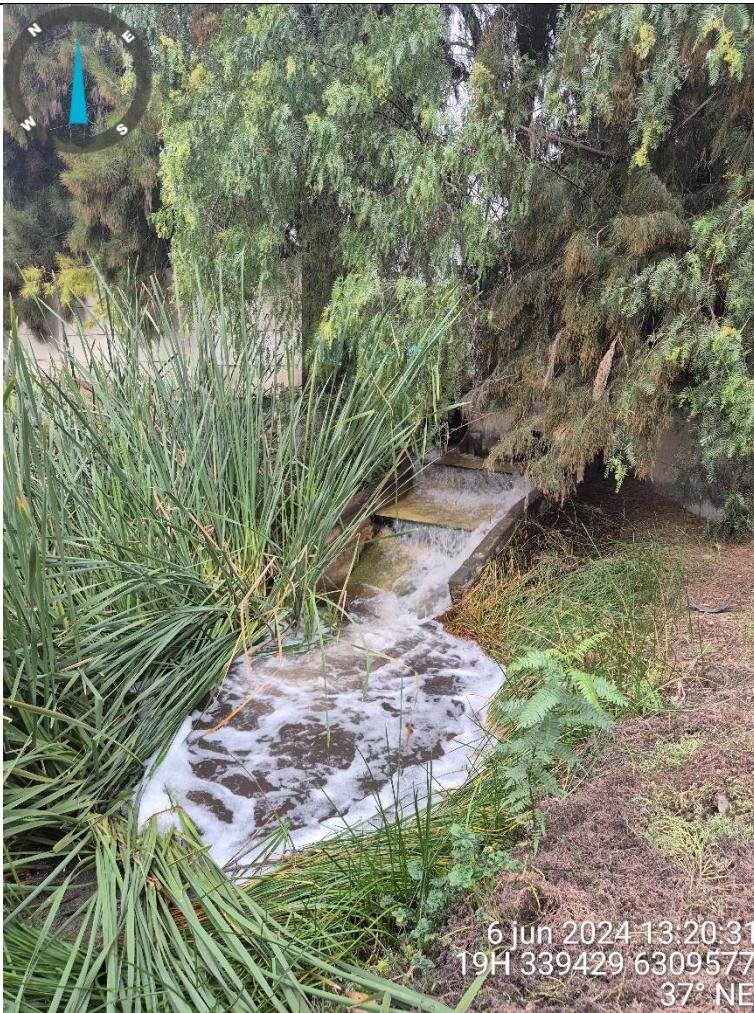
Fotografía 1.

- Luego, el equipo fiscalizador se dirigió al punto donde se ubica la descarga del efluente tratado, ubicado en las coordenadas UTM Según el Datum WGS84 Huso 19 H sur Norte: 6.309.567 m y Este: 339.430 m. Allí se observó escurrimiento de agua con una leve presencia de espuma en el área de descarga (ver **Fotografías 1 y 2**).

**Descripción del medio de prueba:** Vista del punto de descarga de la PTAS Quilicura al canal artificial que conduce dichas aguas por el borde del terreno del titular hasta su confluencia con el canal San Ignacio y canal de Desagüe Los Patos.

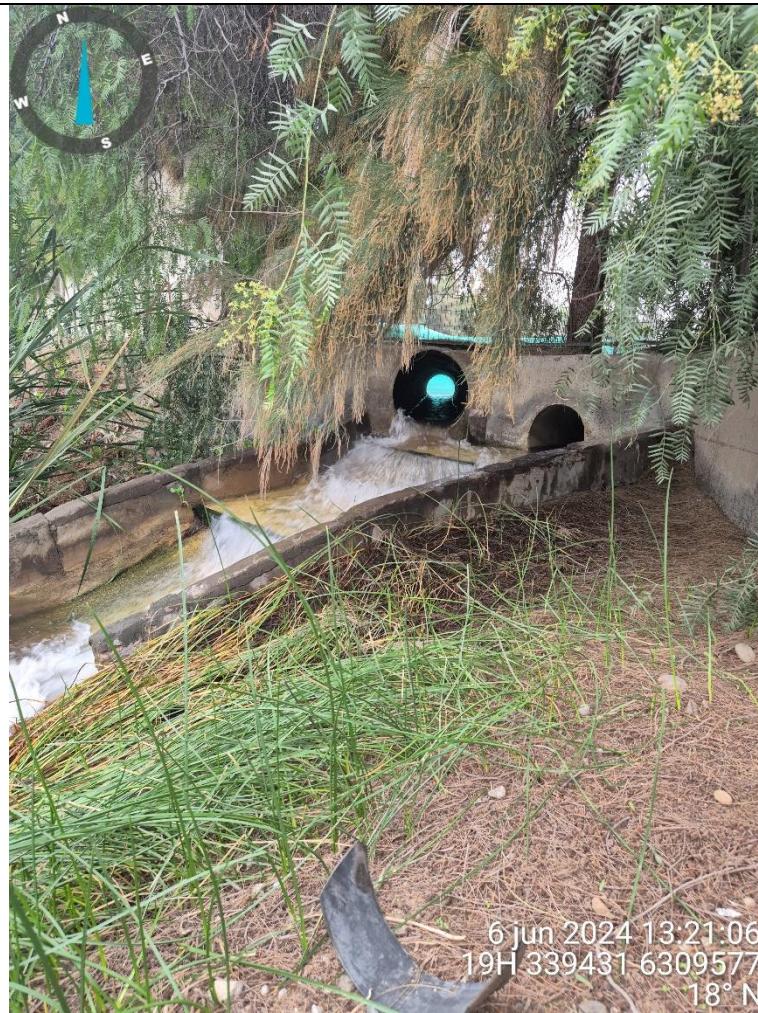
Fotografía 2.

- No se percibieron olores molestos, como tampoco presencia de moscas, aceites, sólidos u otros signos que pudieran dar cuenta de una alteración evidente generada por el efluente descargado.

**Descripción del medio de prueba:** Vista en detalle de la obra de descarga de la PTAS Quilicura.

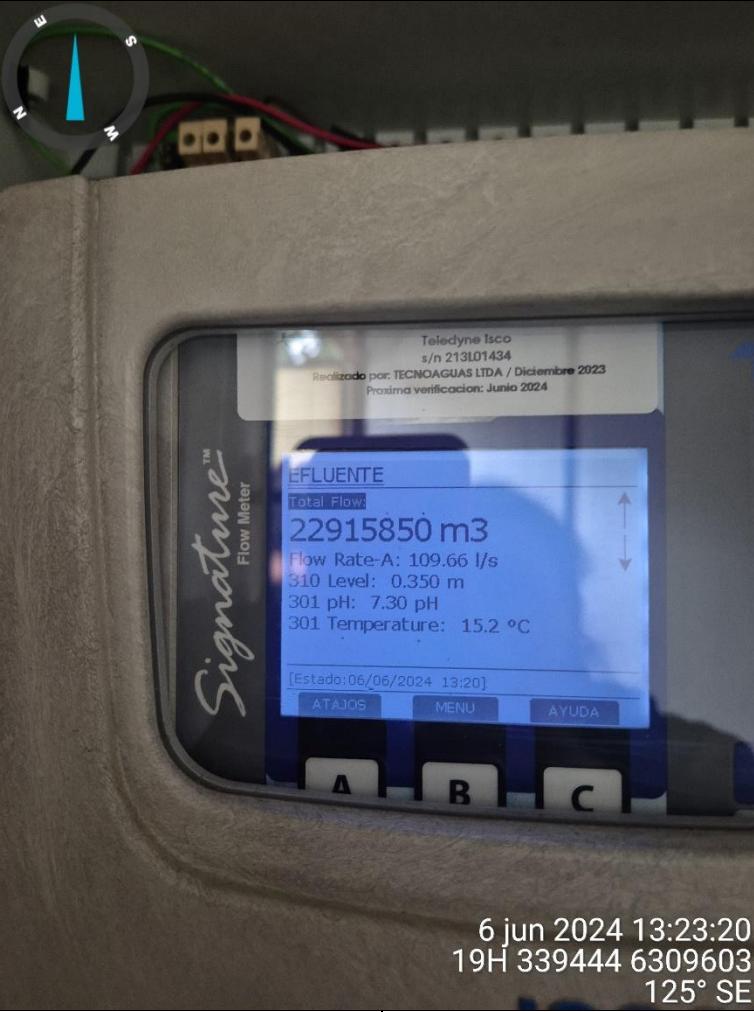
- Se tomó fotografía del caudalímetro del efluente a descargar (ver **Fotografía 3**), cuyo registro fue el siguiente:
    - i. Vol. Total: 22.915.850 m<sup>3</sup>

- ii. Caudal: 109,66 l/s
    - iii. Nivel regla: 0,350 m
    - iv. pH: 7,3
    - v. Temperatura: 15.2 °C
  - A continuación, se observó la canaleta donde se ubica la regleta de medición del nivel de agua conducido para descarga (ver **Fotografía 4**), la que, al momento de la inspección, marcaba 34 cm.

<b>Fotografía 3.</b>	<b>Fecha:</b> 06-06-2024	<b>Fotografía 4.</b>	<b>Fecha:</b> 06-06-2024
<b>Descripción del medio de prueba:</b> Vista de la información entregada por caudalímetro existente en la PTAS Quilicura.		<b>Descripción del medio de prueba:</b> Vista de la canaleta Parshall y la regleta de medición de la altura de agua que escurre por dicha obra.
