## INFORME TÉCNICO DE FISCALIZACIÓN AMBIENTAL

**LA AGUADA CORRAL**

**ITFA DFZ-2024-1531-XIV-RCA**

**AGOSTO 2024**

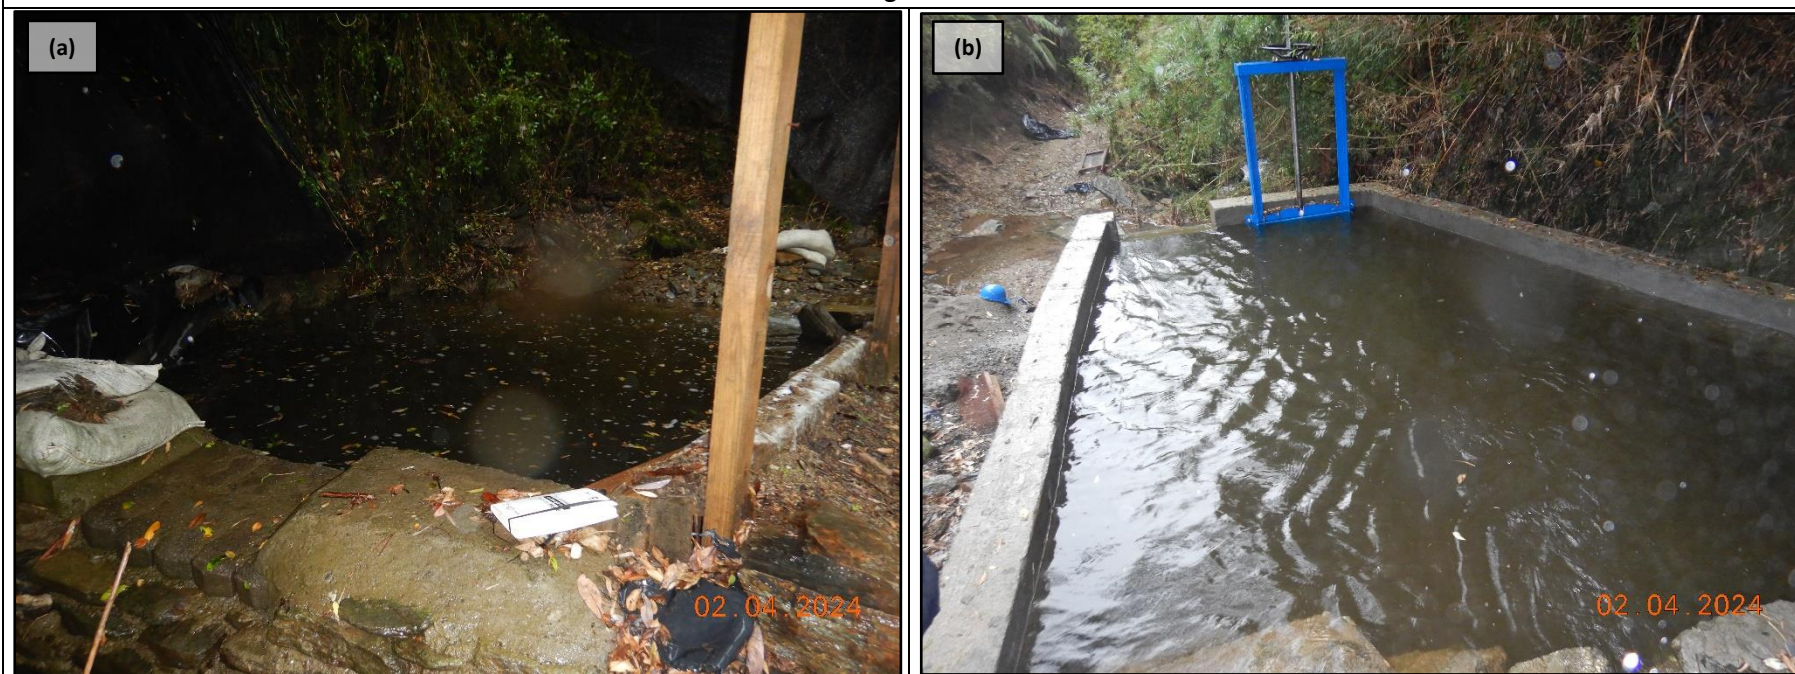
**Fotografía 1.**

<b>Hecho (s):</b>  <b><i>Inspección Ambiental</i></b>  <b><i>Estación N°1: Planta APR</i></b> <ul style="list-style-type: none"><li>• <i>Se concurrió al sector de emplazamiento de la planta de APR La Aguada para efectos de realizar un muestreo de la calidad fisicoquímicas de las aguas del estero Nibaldo, estero Caupolicán y estero Mancaso, los que abastecen de aguas al proyecto APR. Los esteros mencionados contaban con aguas fluyendo desde Sur hacia el Norte.</i></li><li>• <i>En la actividad de inspección el Sr. Miguel Ángel Colipai Paz, Encargado de la Operación del APR, informó que durante el mes de diciembre de 2023 se dejó de utilizar las aguas provenientes del estero Mancaso y actualmente se utilizan las aguas del estero Caupolicán y sólo se utiliza exclusivamente las aguas del estero Mancaso durante la limpieza y mantenciones del tranque que acumulas las aguas del estero Caupolicán.</i></li><li>• <i>En el sector del tranque del estero Mancaso se constató la implementación de un segundo tranque de acumulación de aguas (ver <b>Fotografía 1</b>). Según lo señalado por la Sra. Gloria Araneda Rozas, Presidenta del APR La Aguada, estas obras fueron realizadas por un tercero no vinculado con el MOP, DGA ni Dirección de Vialidad, de la región de Los Ríos, toda vez que se requerían mejoras al sistema de captación.</i></li><li>• <i>Las aguas provenientes del estero Mancaso se observaron turbias con presencia de sedimentos producto de las precipitaciones y posterior escurrimiento de aguas lluvias.</i></li></ul>

**Descripción del medio de prueba:** Las fotografías (a) muestra el tranque construido por la Dirección de Obras Hidráulicas mientras que en el registro (b) se muestra un segundo tranque construido aguas abajo del primero para mejorar la sedimentación de las partículas contenidas en las aguas.

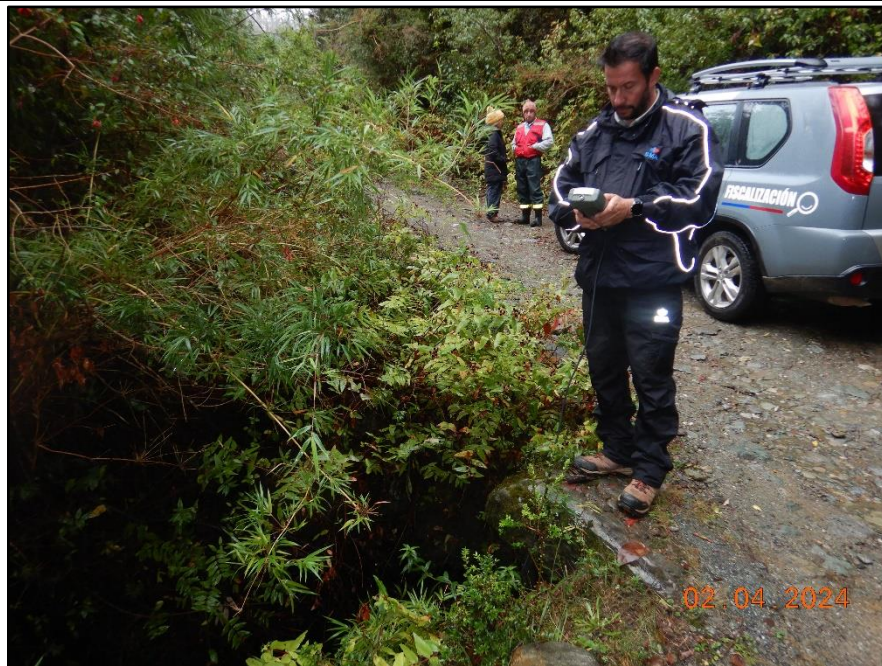
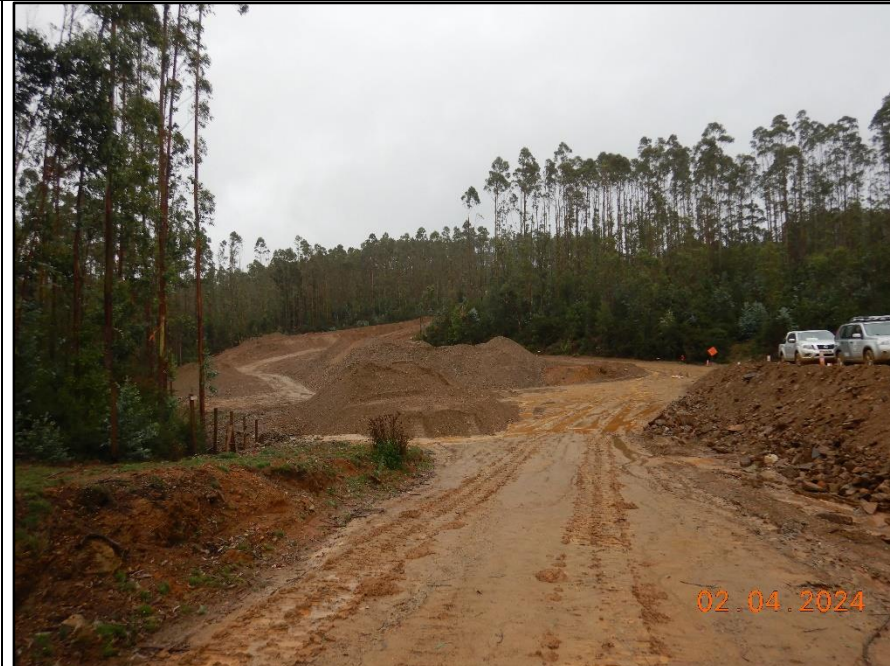
- Se procedió a realizar un monitoreo de los parámetros físicoquímicos de las aguas del estero El Loro mediante el uso de la sonda multiparámetro (ver **Fotografía 2**). Obteniendo los siguientes valores: pH: 6.4; Conductividad: 37  $\mu\text{S}/\text{cm}$ ; Saturación de  $\text{O}_2$ : 87%; Temperatura: 10°C.

- La inspección consideró las coordenadas del sector donde se constató la existencia de un vertedero de Residuos Sólidos Domiciliados (RSD) que fue intervenido por las obras de vialidad en construcción y que se encuentra cercano a la intersección de la ruta T-47 y T-474. En el sector, entre el Dm 1+820 m y 1+760 m, constatando que no existen residuos asimilables a domiciliarios y que actualmente se encuentran diversos acopios de material pétreo que, según lo señalado por el Sr. Contreras, corresponde a material árido e integral utilizado para las distintas obras del proyecto y que se utiliza a medida que se requiere (ver **Fotografía 3**).

<b>Fotografía 2.</b>	<b>Fecha:</b> 02.04.2024.		<b>Fotografía 3.</b>	<b>Fecha:</b> 02.04.2024.	
<b>Coordenadas UTM DATUM WGS84 HUSO 18S</b>	<b>Norte:</b> 5.581.759.	<b>Este:</b> 634.177.	<b>Coordenadas UTM DATUM WGS84 HUSO 18S</b>	<b>Norte:</b> 5.580.948.	<b>Este:</b> 634.114.
<b>Descripción del medio de prueba:</b> Medición con equipo multiparámetros en el estero El Loro.			<b>Descripción del medio de prueba:</b> Acopios de material pétreo utilizado para la construcción de la obra vial.

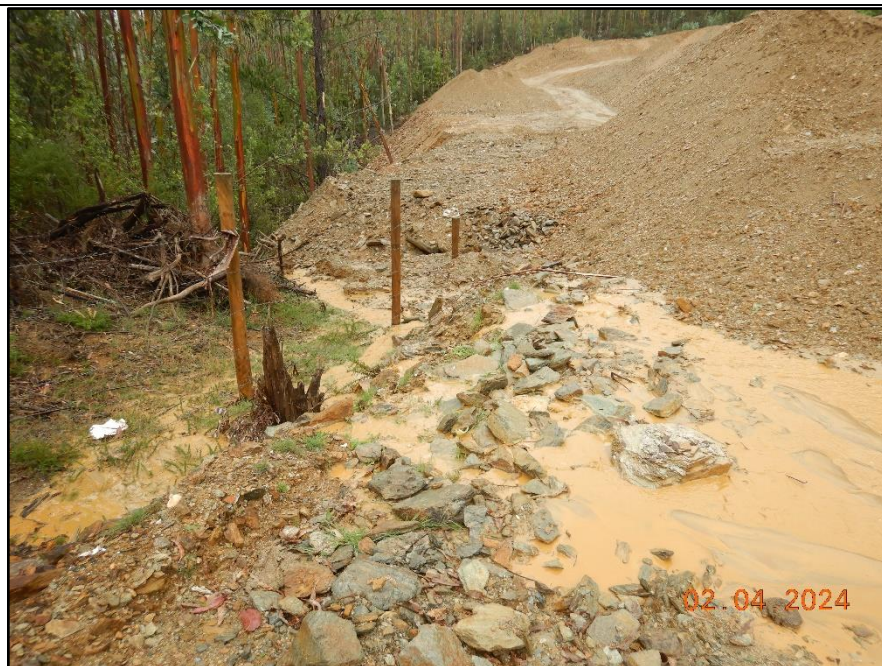
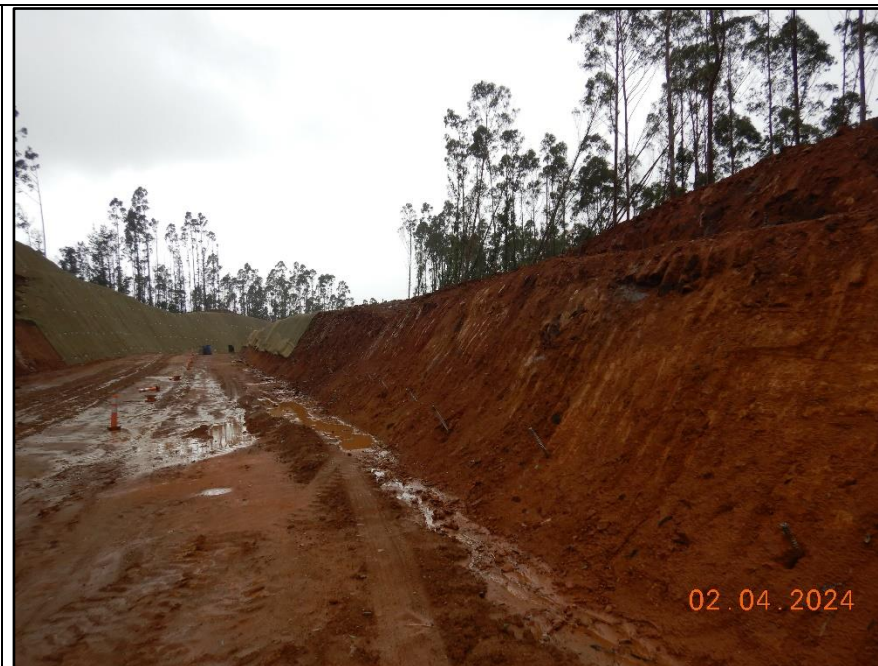
- También, en el sector se observó que las aguas lluvias provenientes desde la ruta T-47 fluyen hacia una quebrada hacia el sur de los acopios de material pétreo. Las aguas lluvias que fluyen presentan tonalidades cafés, producto de las precipitaciones (ver **Fotografía 4**).

- Luego, se consultó al Sr. Luis Contreras, Jefe de Terreno, el sector donde fue acopiado el material terreo mezclado con los residuos provenientes del vertedero, informado que estos se encuentran aproximadamente en el Dm 1+820 m. Al respecto, no se observaron basuras asimilables a domiciliados en el sector de los taludes. También, se observó que el talud emplazado en el Norte cuenta con una malla y que parcialmente la posee el talud en dirección Sur (ver **Fotografía 5**).

<b>Fotografía 4.</b>	<b>Fecha:</b> 02.04.2024.		<b>Fotografía 5.</b>	<b>Fecha:</b> 02.04.2024.	
<b>Coordenadas UTM DATUM WGS84 HUSO 18S</b>	<b>Norte:</b> 5.580.935.	<b>Este:</b> 634.094.	<b>Coordenadas UTM DATUM WGS84 HUSO 18S</b>	<b>Norte:</b> 5.580.930.	<b>Este:</b> 634.147.
<b>Descripción del medio de prueba:</b> Registro del escurrimiento de las aguas lluvias con transporte de sedimentos hacia una quebrada en dirección Sur, a un costado del acopio de material pétreo.			<b>Descripción del medio de prueba:</b> Sector donde se encontraba el acopio de residuos asimilables a domiciliarios mezclado con tierra, encontrándose parcialmente cubierto con una malla pasiva (talud derecho). En el sector norte (talud izquierdo) se aprecia la cobertura con malla pasiva casi en su totalidad.

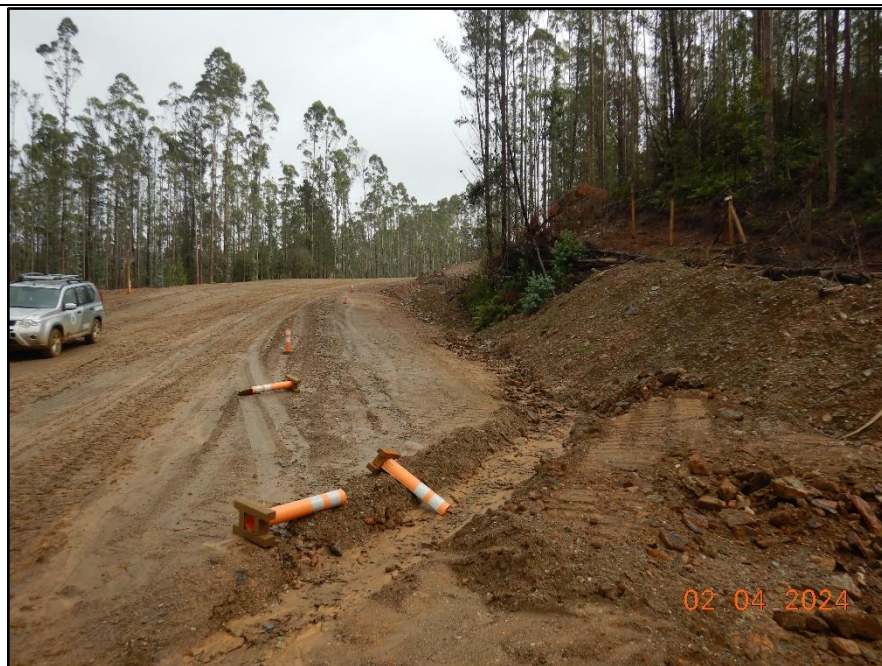
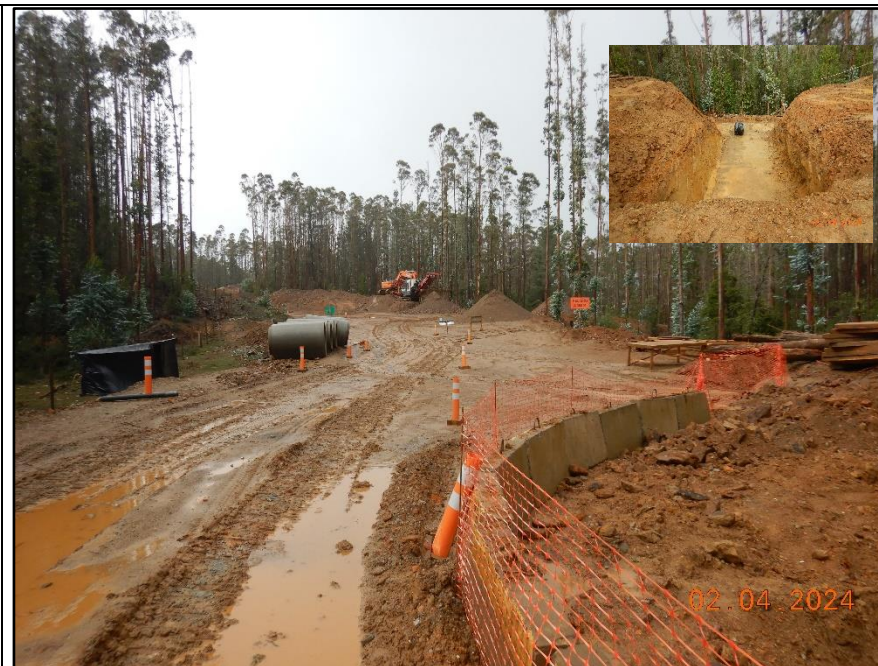
- Posteriormente, se continuó hacia el DM 2+400 m aproximado, donde se constató la implementación de un canal, pretil y badén que conducen las aguas lluvias de la ladera Norte hacia el sector Sur, cruzando la ruta T-474 (ver **Fotografía 6**), evitando que las aguas lluvias fluyan hacia las aguas de los esteros utilizados en la planta de APR. Al respecto, el Sr. Contreras informó que constantemente se está evaluando el estado del canal y badén para mantenerlos

operativos. A su vez, se están realizando las obras para la implementación de una obra de arte que conducirá las aguas lluvias del sector hacia el Sur, evitando la incorporación de las mismas hacia los esteros utilizados en la planta de APR (ver **Fotografía 7**).

- En cuanto al emplazamiento del sitio donde se encontró el depósito de RSD, este se emplaza al sur de la ruta T-474 y se constató durante la actividad inspectiva que las aguas lluvias son conducidas por gravedad hacia quebradas ubicadas al sur de la ruta (ver **Fotografía 4** y **Fotografía 5**), dirección contraria a la ubicación de las quebradas que alimentan la planta de APR La Aguada. En cuanto a la posibilidad de escurriendo de aguas lluvias en dirección norte, estas son controladas mediante el canal y pretil que cruza la ruta T-474, permitiendo conducir las aguas hacia una quebrada ubicada en dirección sur (ver **Fotografía 6**), además se está construyendo una obra de arte que evitará que las eventuales aguas lluvias que puedan transportar sedimentos, lleguen a las quebradas en dirección norte y que forman parte de las aguas que abastecen a la planta (ver **Fotografía 7**).

<b>Fotografía 6.</b>	<b>Fecha:</b> 02.04.2024.		<b>Fotografía 7.</b>	<b>Fecha:</b> 02.04.2024.	
<b>Coordenadas UTM DATUM WGS84 HUSO 18S</b>	<b>Norte:</b> 5.580.604.	<b>Este:</b> 634.572.	<b>Coordenadas UTM DATUM WGS84 HUSO 18S</b>	<b>Norte:</b> 5.580.604.	<b>Este:</b> 634.572.
<b>Descripción del medio de prueba:</b> Pretil y canal que cruza la ruta T-474 conduciendo las aguas lluvias hacia quebrada en dirección sur, evitando que estas escurran hacia las quebradas que alimentan la planta de agua potable.			<b>Descripción del medio de prueba:</b> Sector donde se construye obra de arte para conducir las aguas lluvias por quebrada en dirección sur, evitando que las aguas escurran hacia las quebradas que alimentan la planta de agua potable.

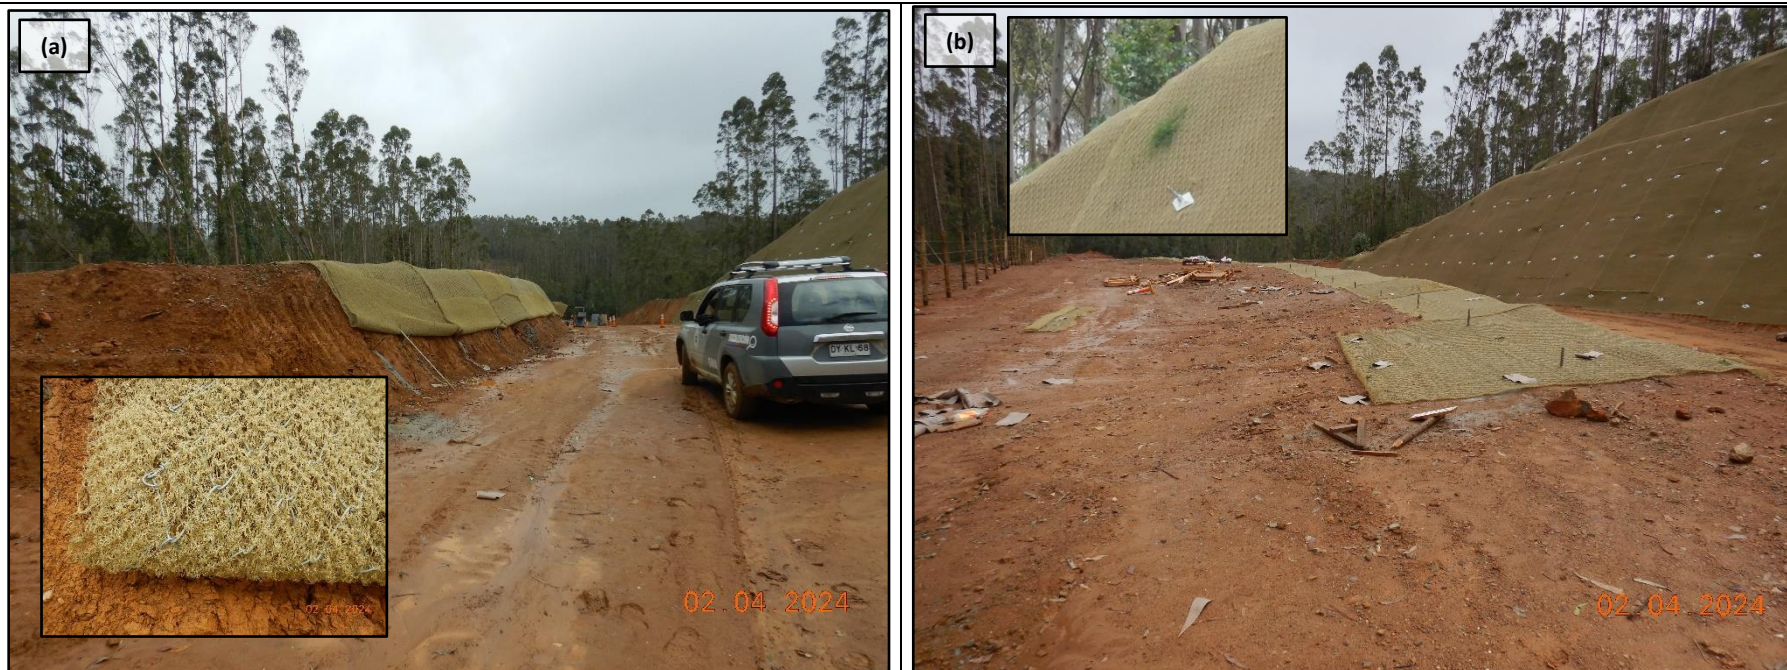
**Fotografía 8.**

- Retornando hacia el sector donde se encuentran dispuestos los RSD del vertedero, se incorporó a la actividad el Sr. Jorge Fuentes Fuentes, Ingeniero Residente, Leonardo Buston Mujica, Ingeniero en Medio Ambiente Asesoría Inspección Fiscal. Así, el Sr. Fuentes informó que los RSD fueron tapados mediante la malla pasiva, utilizada en el talud en dirección Norte, la cual permitirá el prendimiento de vegetación sobre la malla (ver **Fotografía 8**). Al consultar por qué no se taparon los RSD con material terreo, el Sr. Fuentes indicó que esto no era factible ya que al tapar con material se podrían provocar derrumbes, además de acortar la vialidad producto del material sobre el talud. En complemento, informó que la SEREMI de Salud les propuso la aplicación de medidas para el manejo de los residuos y que, finalmente, la ITO del proyecto decidió utilizar las mallas pasivas para su control.

**Descripción del medio de prueba:** Se observa en el registro (a) y (b) la implementación de la malla pasiva sobre el sector donde se encontraron los residuos asimilables a domiciliados. La malla permite la futura colonización con vegetación como se observa en el registro (b).

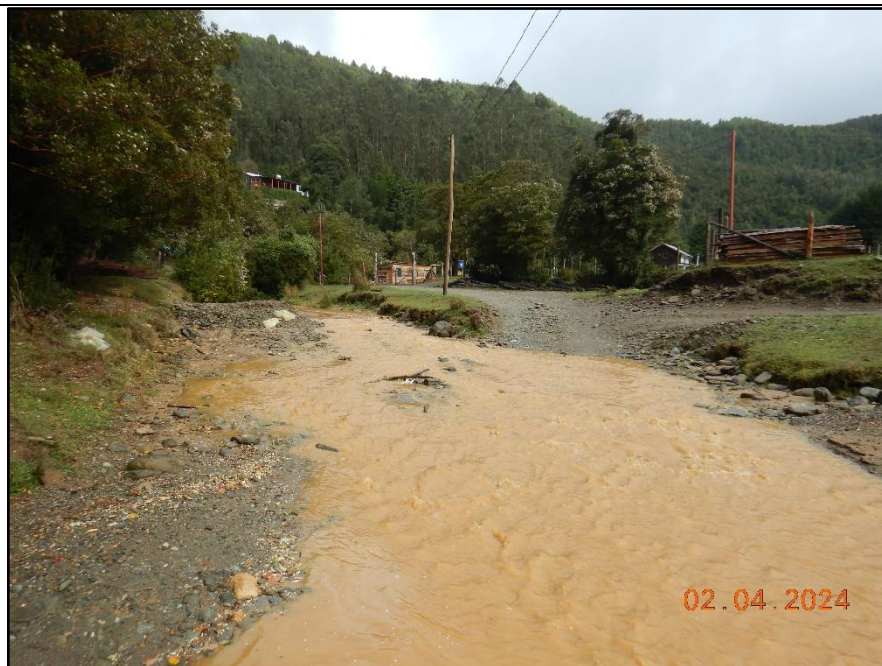
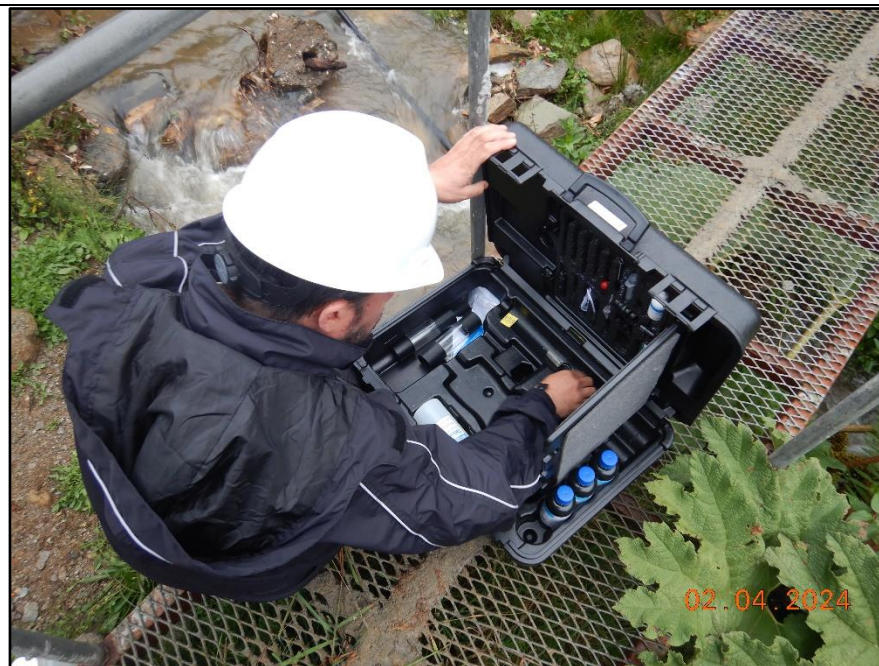
- Se constató que el estero Colichiuque presenta aguas que fluyen desde el poniente al oriente, además de presentar tonalidades de sus aguas de color café producto de las precipitaciones (ver **Fotografía 9**).
- Se realizó el monitoreo de la calidad fisicoquímicas de las aguas del estero Colichiuque mediante la sonda multiparámetro. Es así como se esperó un tiempo prudente para efectos de que el sensor se estabilizase en el registro de datos, obteniendo los siguientes valores: pH: 6.3; Conductividad: 23  $\mu\text{S}/\text{cm}$ ; Saturación de  $\text{O}_2$ : 78%; Temperatura: 11°C.

- Se realizó la medición de la calidad fisicoquímicas directamente de las aguas del estero Caupolicán y Nibaldo (ver **Fotografía 10**) y se tomó una muestra de las aguas del estero Mancaso, aguas arriba de los tranques. Así, se obtuvieron los siguientes valores, una vez los sensores estabilizaron sus registros:

<b>Fotografía 9.</b>	<b>Fecha:</b> 02.04.2024.		<b>Fotografía 10.</b>	<b>Fecha:</b> 02.04.2024.	
<b>Coordenadas UTM DATUM WGS84 HUSO 18S</b>	<b>Norte:</b> 5.579.297.	<b>Este:</b> 635.159.	<b>Coordenadas UTM DATUM WGS84 HUSO 18S</b>	<b>Norte:</b> 5.581.804.	<b>Este:</b> 634.728.
<b>Descripción del medio de prueba:</b> Estero Colichiuque que presenta turbiedad producto de las precipitaciones y arrastre de sedimentos.			<b>Descripción del medio de prueba:</b> Medición con equipo multiparámetros del estero Nibaldo y Caupolicán.

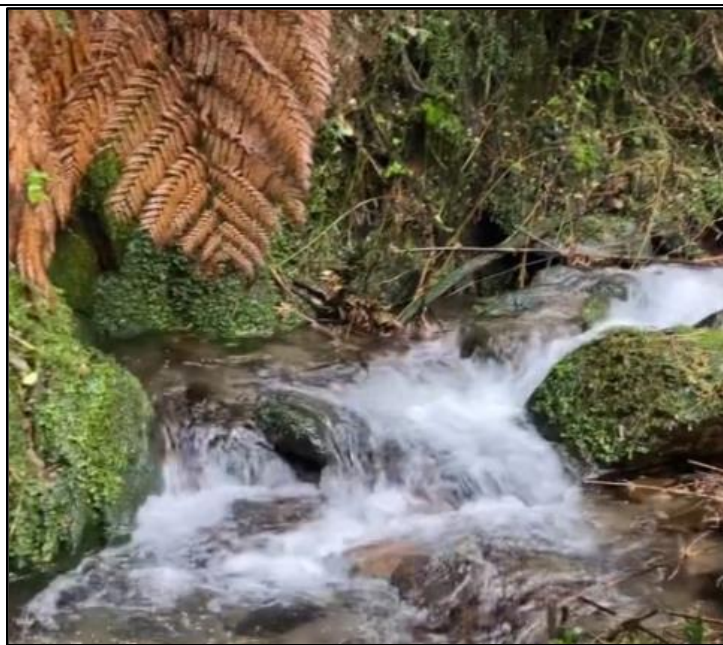
**Registro 3** Fuente: Antecedente provisto por la SEREMI de Obras Públicas (Anexo 3).

Con fecha 08 de mayo de 2023 se realizó un monitoreo del nivel de turbidez de las aguas del estero Mancaso, registrando un valor de 1,43 NTU, además se tomó una muestra de la captación de las aguas de dicho estero, las cuales se aprecian transparentes (ver **Registro 3 y Registro 4**).

**Descripción del medio de prueba:** Imagen Informe DOH, que informa nuevo punto de captación de agua, en sector no colindante a las obras de mejoramiento vial y que arrojan aguas limpias.

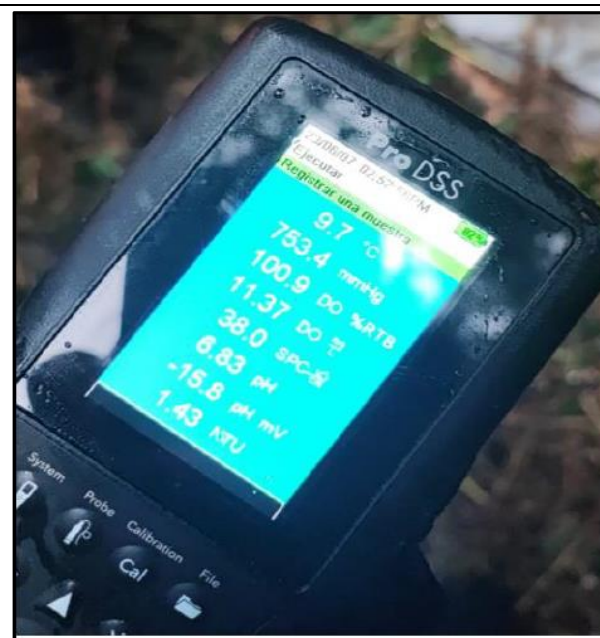
**Registro 4** Fuente: Antecedente provisto por la SEREMI de Obras Públicas (Anexo 3).

**Descripción del medio de prueba:** La medición corresponde a la fecha 08-05-2023, después de 1 hora de lluvia intensa, según señala informe de la DOH. El resultado arroja 1.43 NTU en turbidez lo cual estaría dentro de normativa.

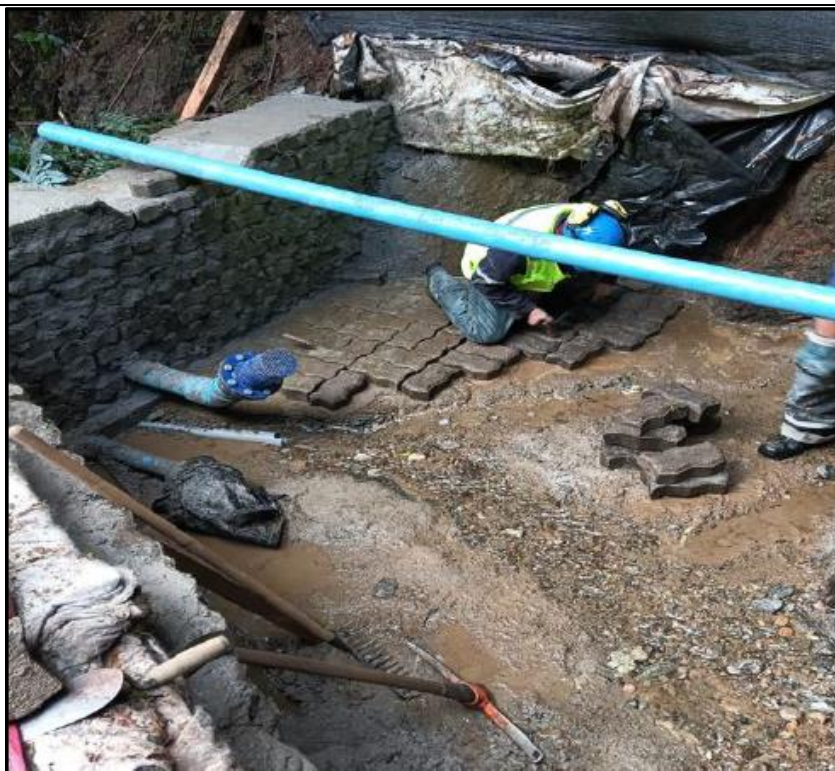
**Registro 5** Fuente: Antecedente provisto por la SEREMI de Obras Públicas (Anexo 3).

**Descripción del medio de prueba:** Construcción de nuevo tranque de agua. Los trabajos fueron asesorados por la DOP y ejecutados por la Ilustre Municipalidad de Corral, según informa la DOH.

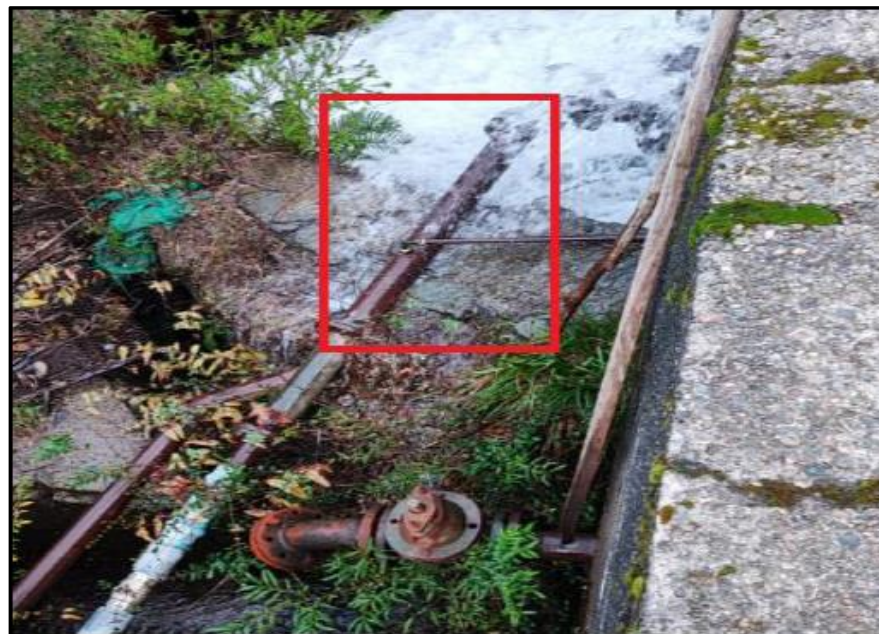
**Registro 6** Fuente: Antecedente provisto por la SEREMI de Obras Públicas (Anexo 3).

En cuantos a las medidas adoptadas para solucionar la emergencia, las principales fueron las siguientes: (i) se habilitó una captación de emergencia en el estero Mancaso, el cual no colinda con las obras del proyecto, se encuentra en un sector alto y distante a unos 400 metros de la planta de APR; (ii) se construyó un tranque, con características herméticas para evitar fugas y se instaló una tubería de diámetro 110 mm a una distancia de 20 centímetros del suelo, para ser utilizada en la aducción, además de una segunda tubería de 75 mm de diámetro a 5 centímetros del fondo para realizar el desagüe y limpieza del tranque, ambas con válvulas de corte (ver **Registro 5**) y (iii) se construyó una nueva línea de aducción en HDPE PN 10 D: 110 mm con el fin de conectarse a la planta de APR (ver **Registro 6**).

**Descripción del medio de prueba:** Para poder conectarse a la línea de aducción existente del APR, se construyó una nueva línea de aducción en HDPE PN 10 D: 110 mm (largo aproximado 400 metros), según informa la DOH.
