**INFORME TÉCNICO DE FISCALIZACIÓN AMBIENTAL**

**LOS BRONCES – ANGLO AMERICAN SUR S.A.**

**ESTRATEGIA CONEXIÓN EN LÍNEA Y SISTEMA DE CONTROL DE INFILTRACIONES DEL  
DEPÓSITO DE RELAVES “LAS TÓRTOLAS”**

**DFZ-2024-2464-XIII-RCA**

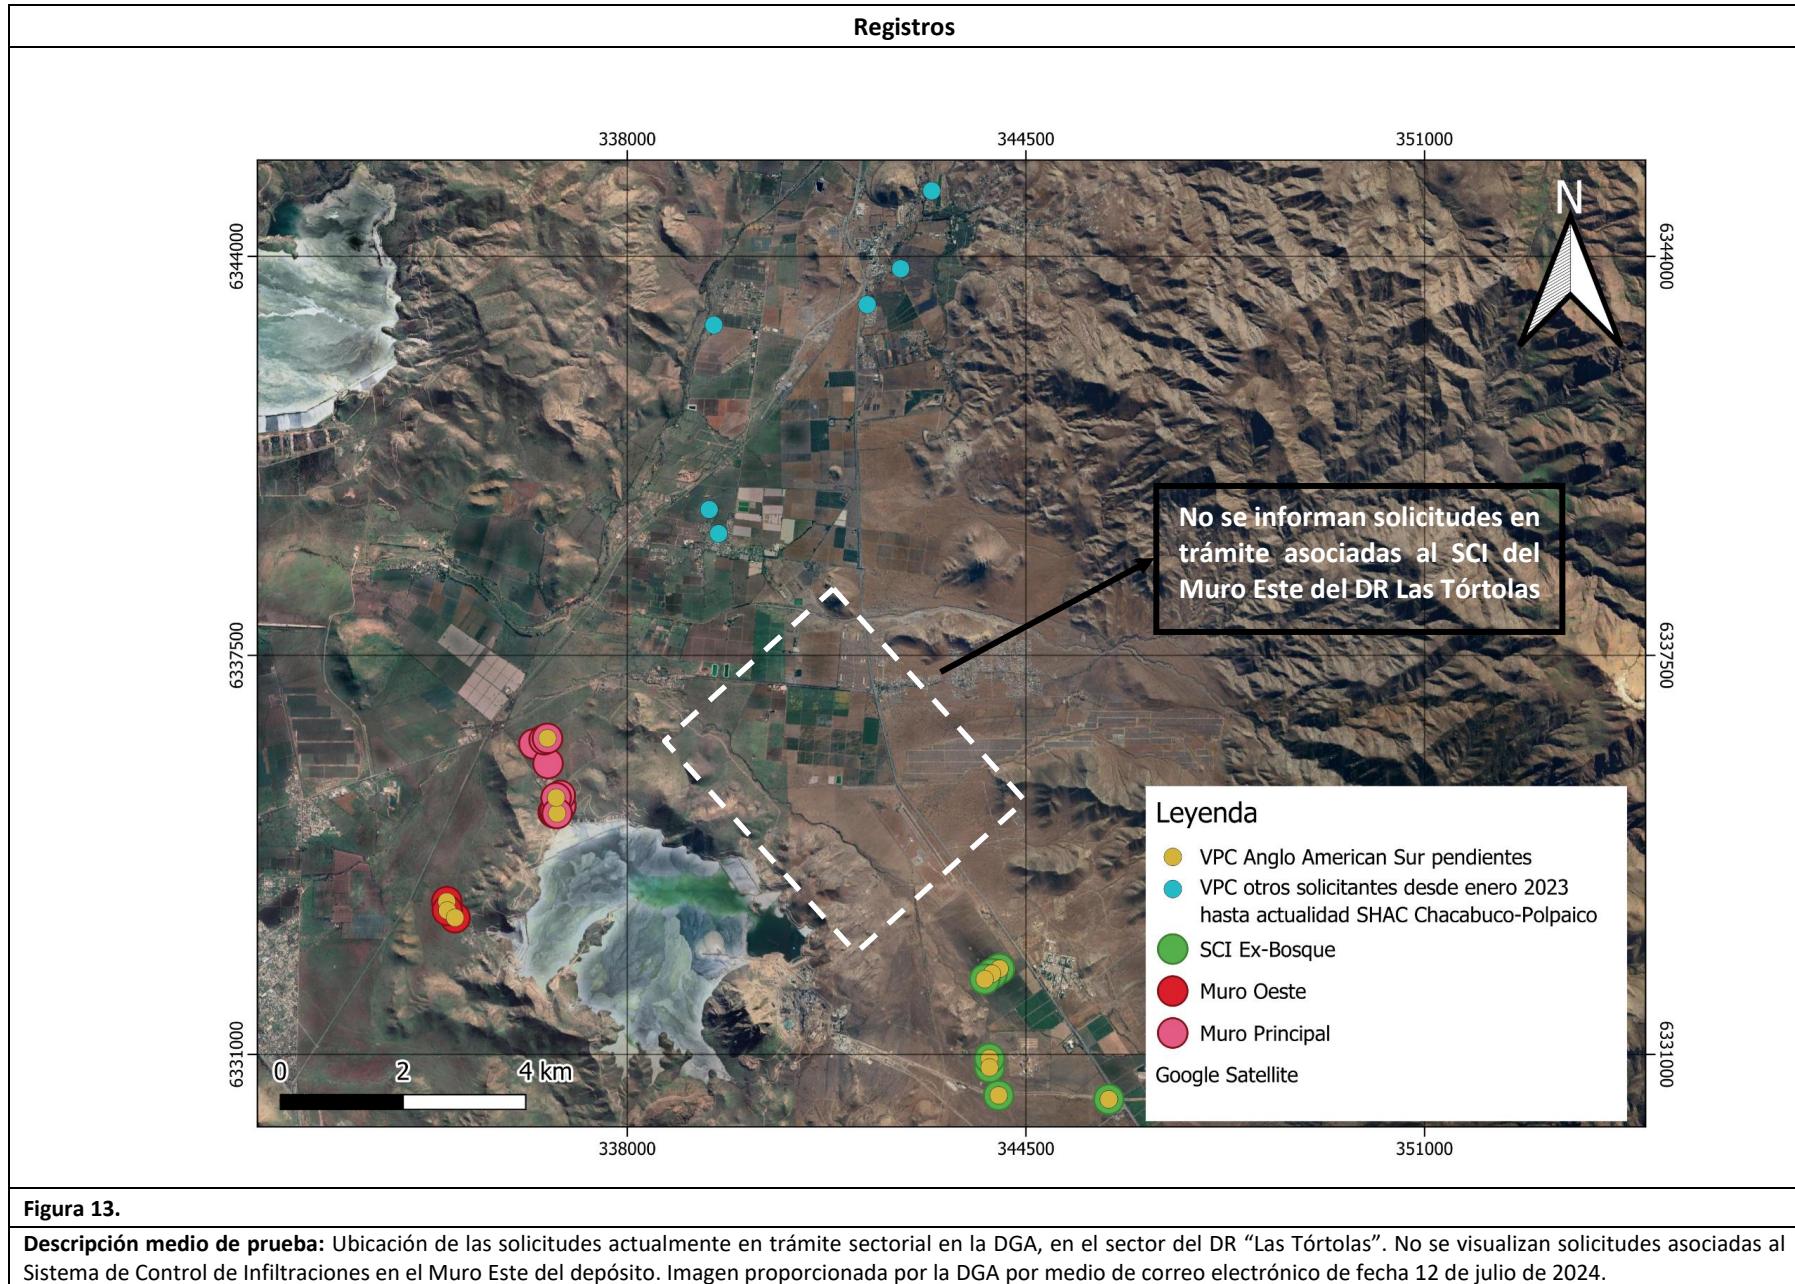
**Figura 13.**

**Descripción medio de prueba:** Ubicación de las solicitudes actualmente en trámite sectorial en la DGA, en el sector del DR “Las Tórtolas”. No se visualizan solicitudes asociadas al Sistema de Control de Infiltraciones en el Muro Este del depósito. Imagen proporcionada por la DGA por medio de correo electrónico de fecha 12 de julio de 2024.

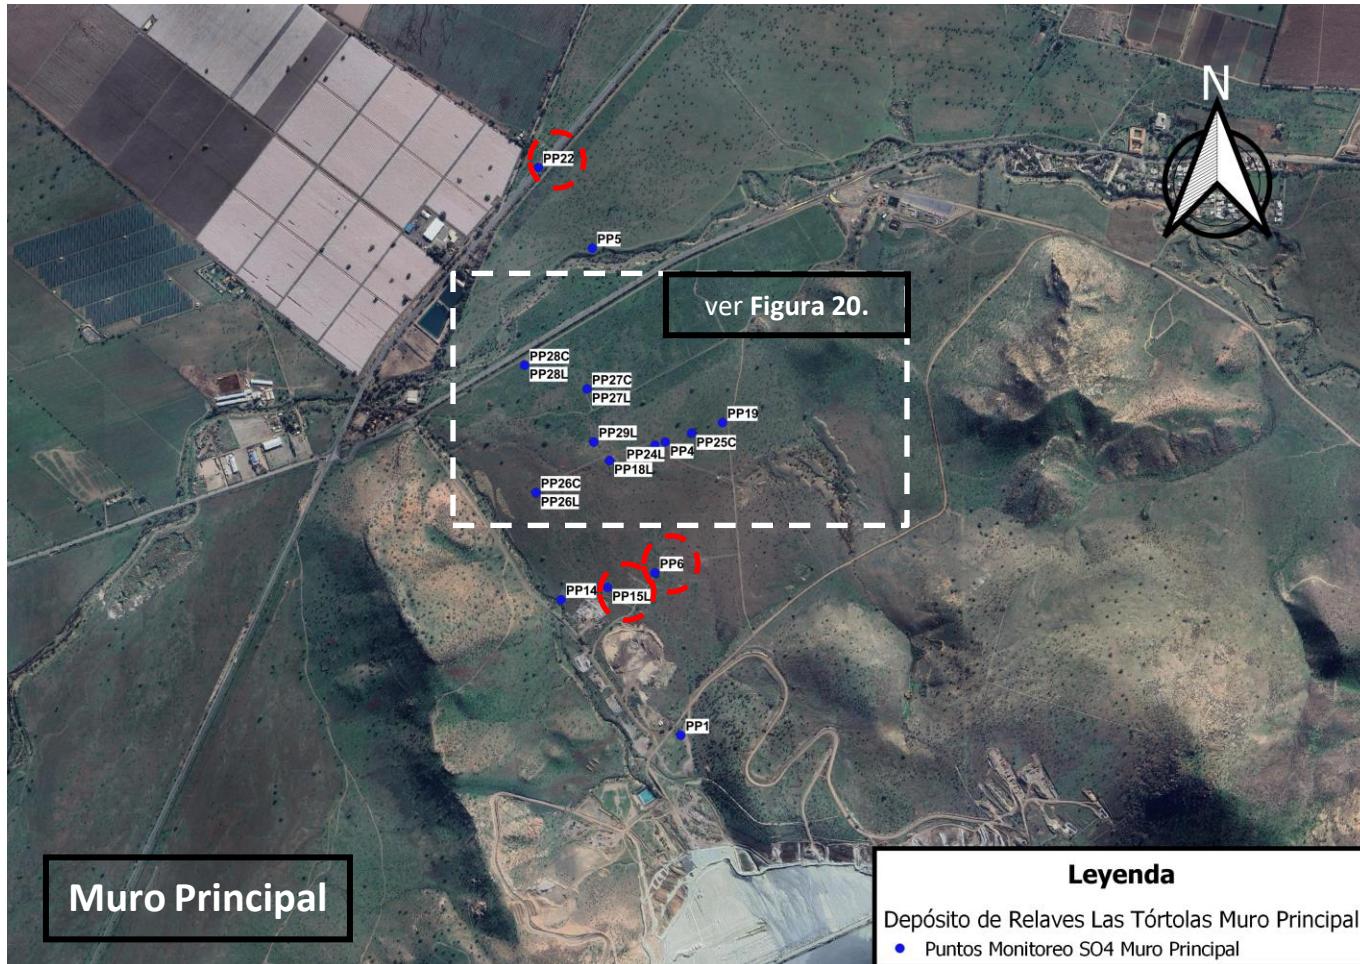
Figura 19.

**Descripción medio de prueba:** Se destacan en rojo los puntos de monitoreo del Muro Principal que posterior a septiembre del año 2022, han presentado superación de los umbrales definidos en la RCA N°3159/2007 para el parámetro Sulfato. Elaboración SMA a partir de los antecedentes remitidos por el titular.

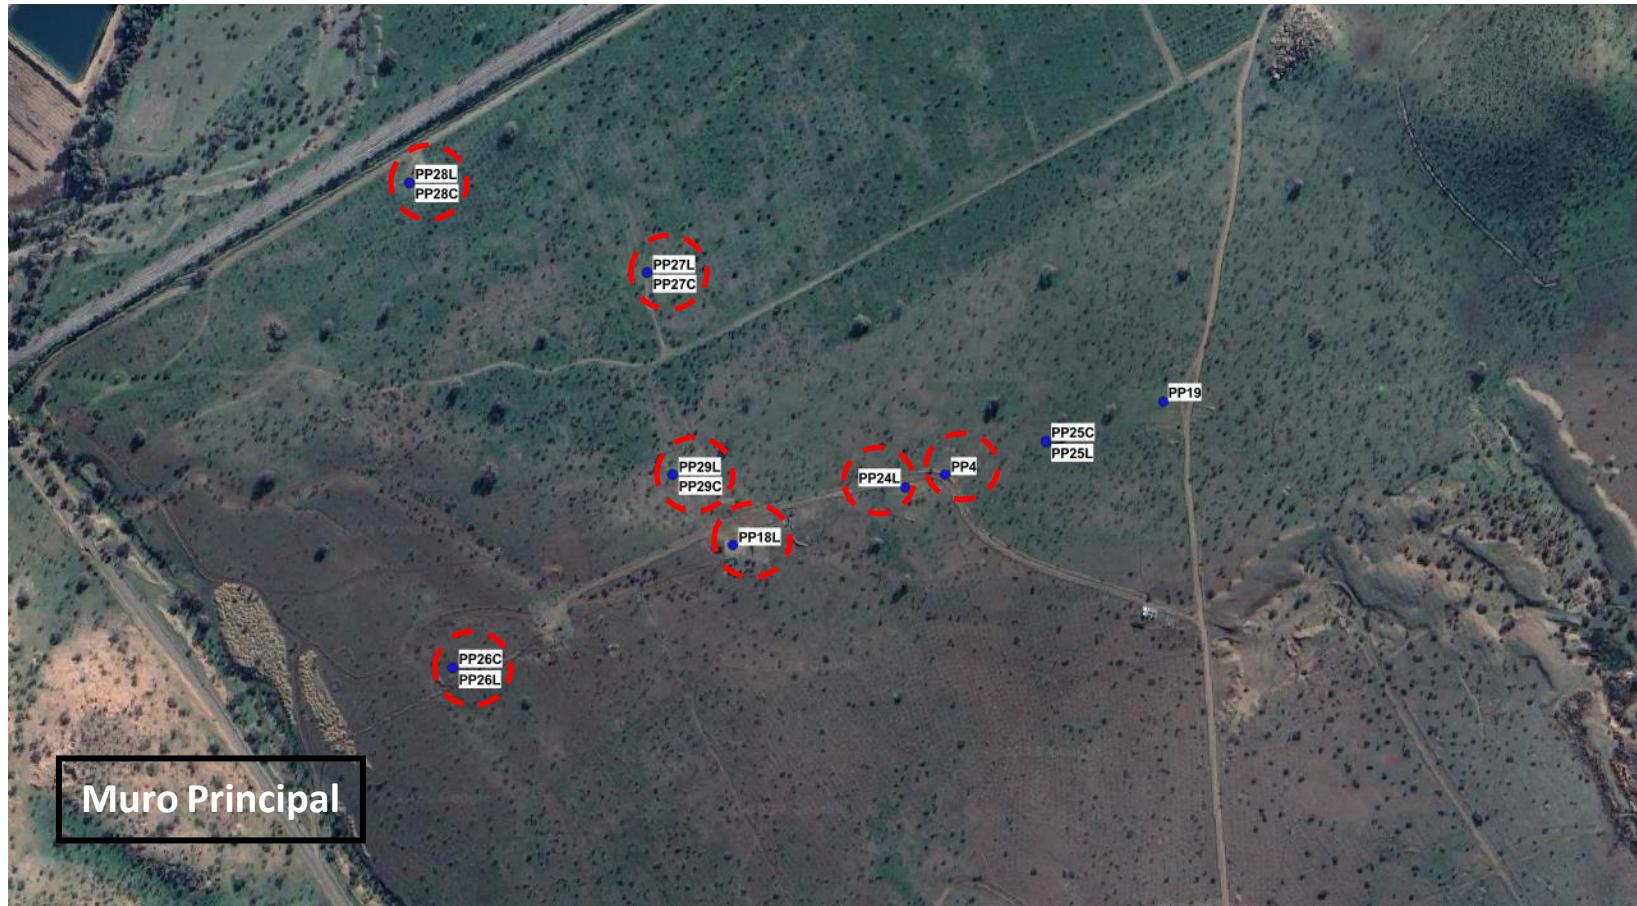
Figura 20.

**Descripción medio de prueba:** Zona con alta densidad de puntos de monitoreo destacada en la Figura 19. Se destacan en rojo los puntos de monitoreo del Muro Principal que posterior a septiembre del año 2022, han presentado superación de los umbrales definidos en la RCA N°3159/2007 para el parámetro Sulfato. Elaboración SMA a partir de los antecedentes remitidos por el titular.

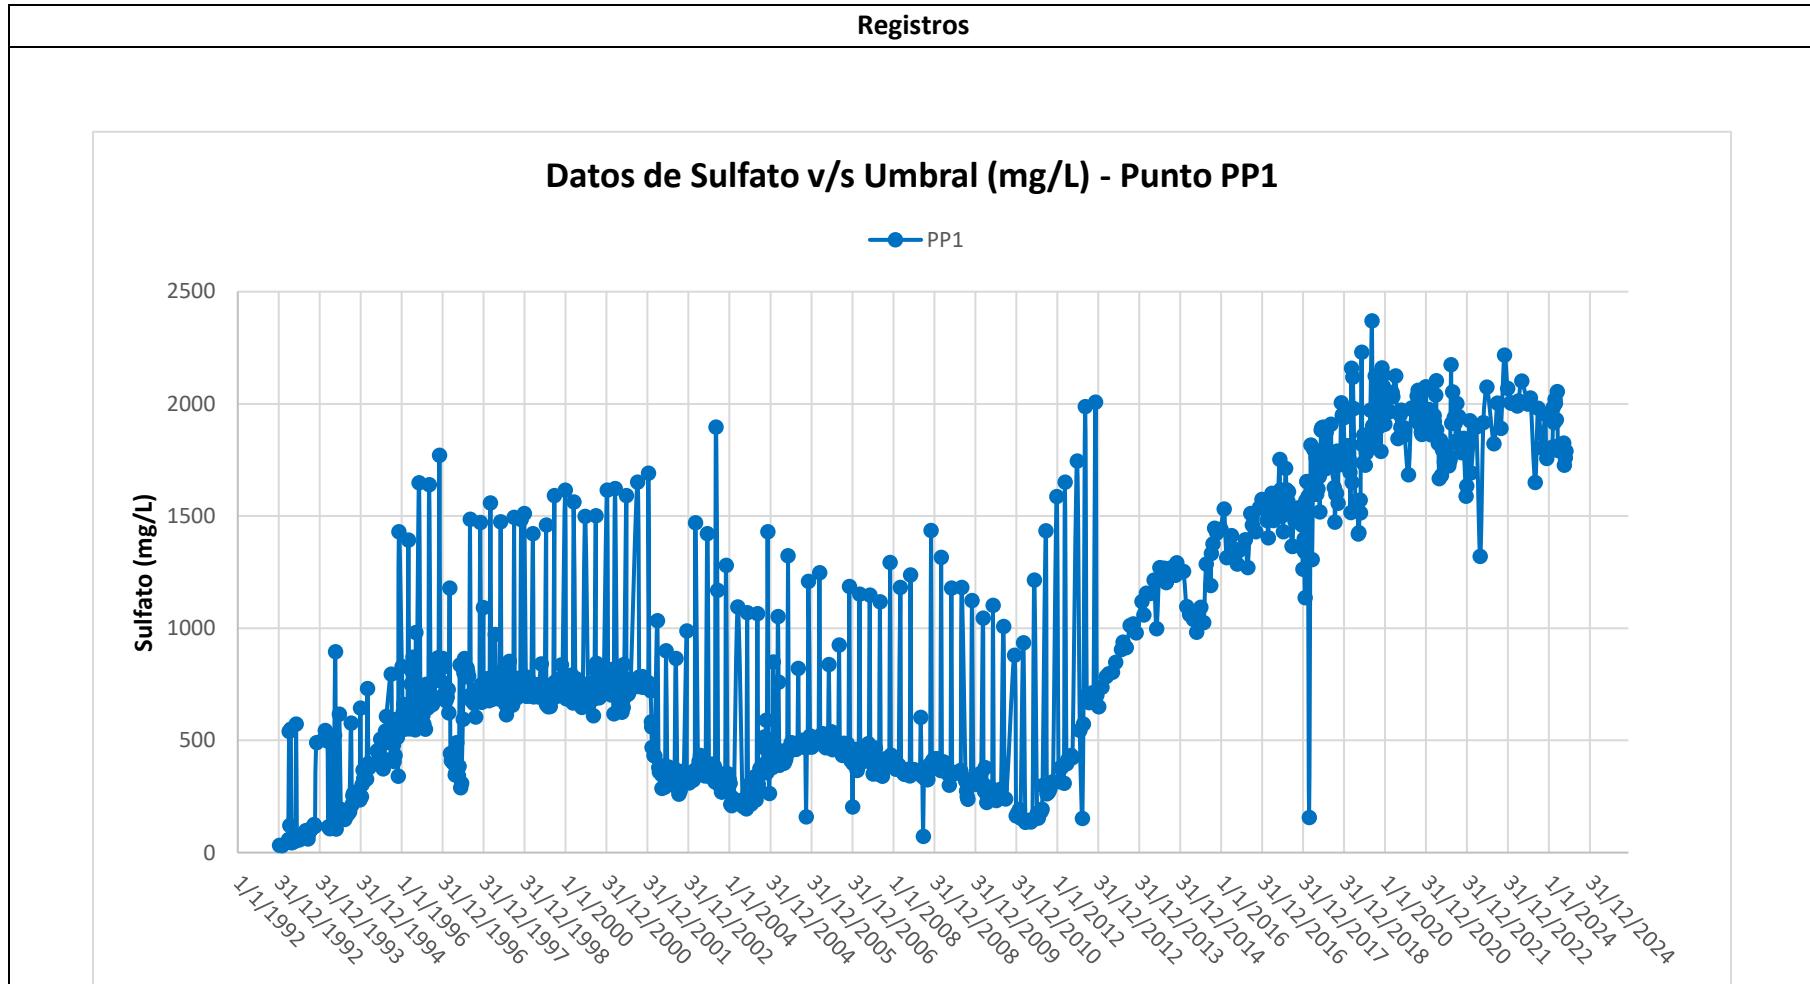
**Figura 21.**

**Descripción medio de prueba:** Comportamiento histórico del parámetro Sulfato en el punto de monitoreo PP1. Históricamente este punto de monitoreo aguas abajo del Muro Principal ha alcanzado concentraciones superiores a los 200 mg/L, registrando una concentración promedio de **1920 mg/L** desde septiembre de 2022. Punto de monitoreo de referencia existente en el Muro Principal, aguas abajo de este punto las concentraciones no pueden exceder los 200 mg/L. Elaboración SMA en base a los antecedentes presentados por el titular.

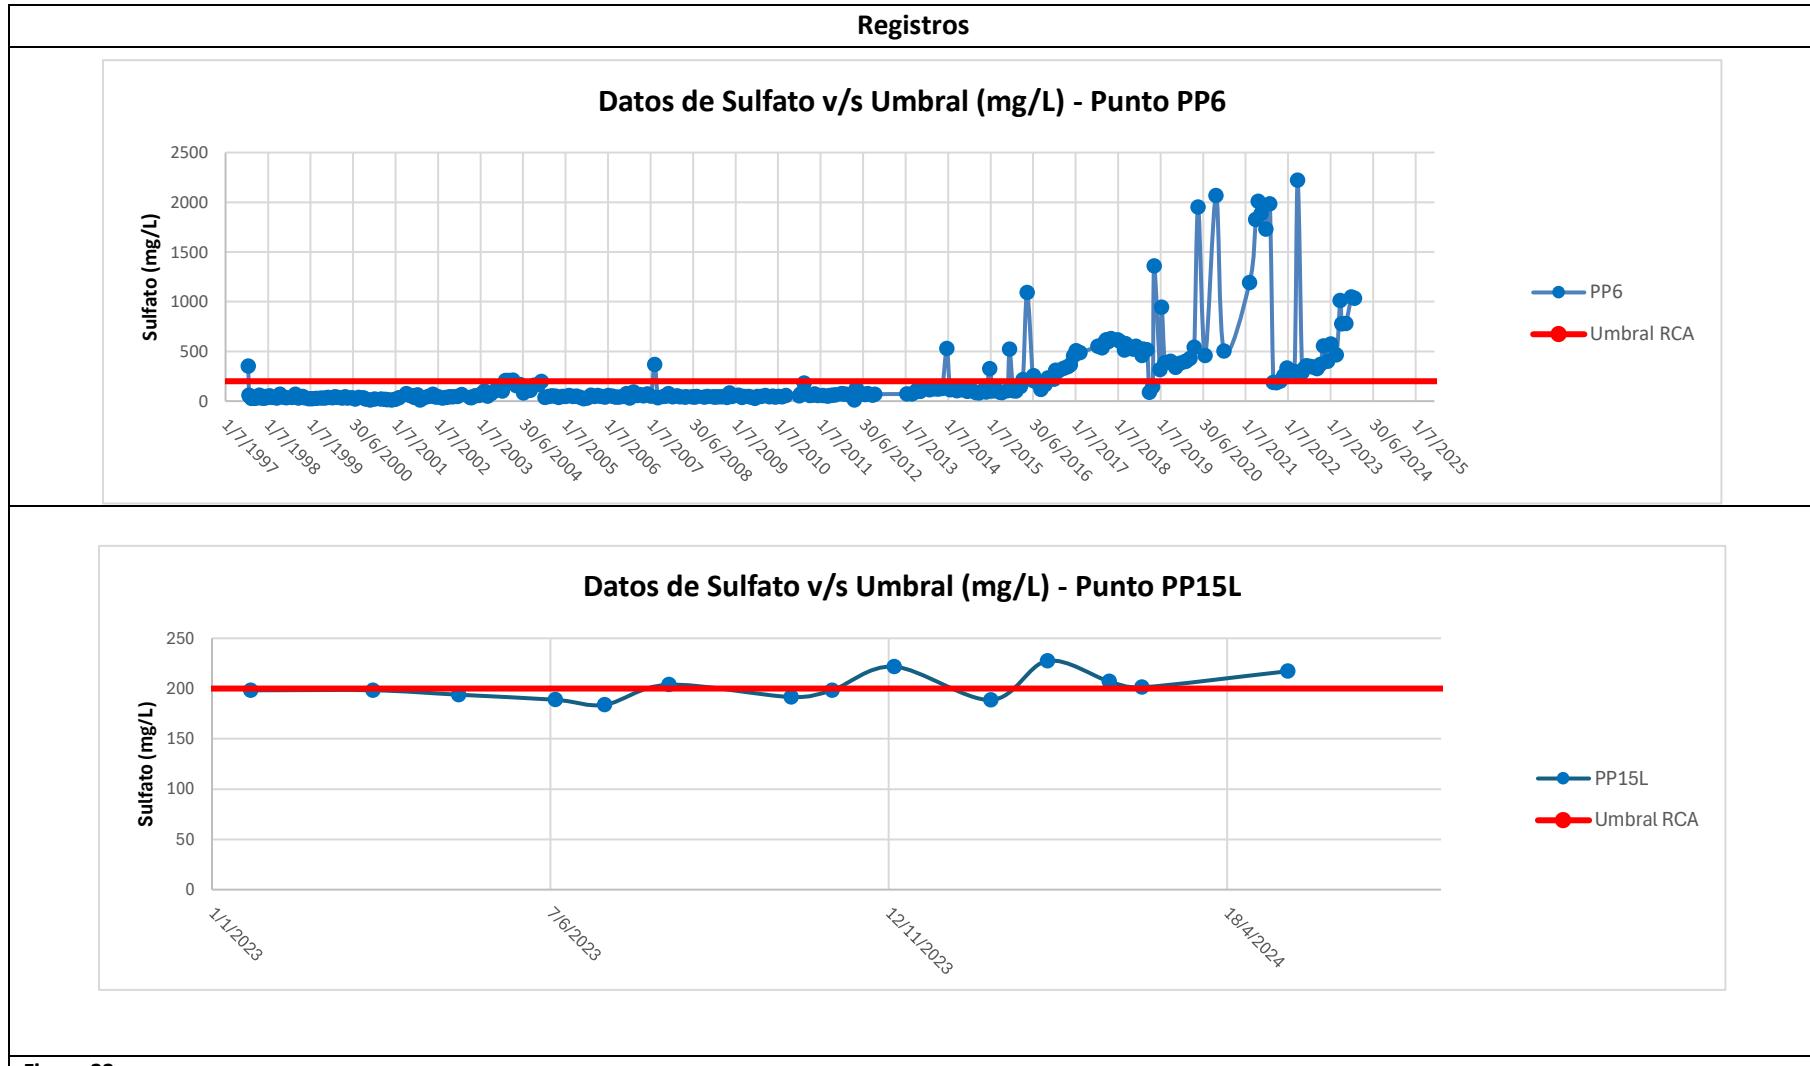
**Figura 22.**

**Descripción medio de prueba:** Comportamiento histórico del parámetro Sulfato en los puntos de monitoreo PP6 y PP15L. Se observan algunas superaciones del umbral de 200 mg/L en el punto de monitoreo PP15L, por otro lado, en el punto de monitoreo PP6, se presentan concentraciones variables por sobre el umbral de la RCA, alcanzando una concentración máxima de **2220 mg/L** en septiembre de 2022, y una concentración promedio de **561 mg/L** después septiembre de 2022. Elaboración SMA en base a los antecedentes presentados por el titular.

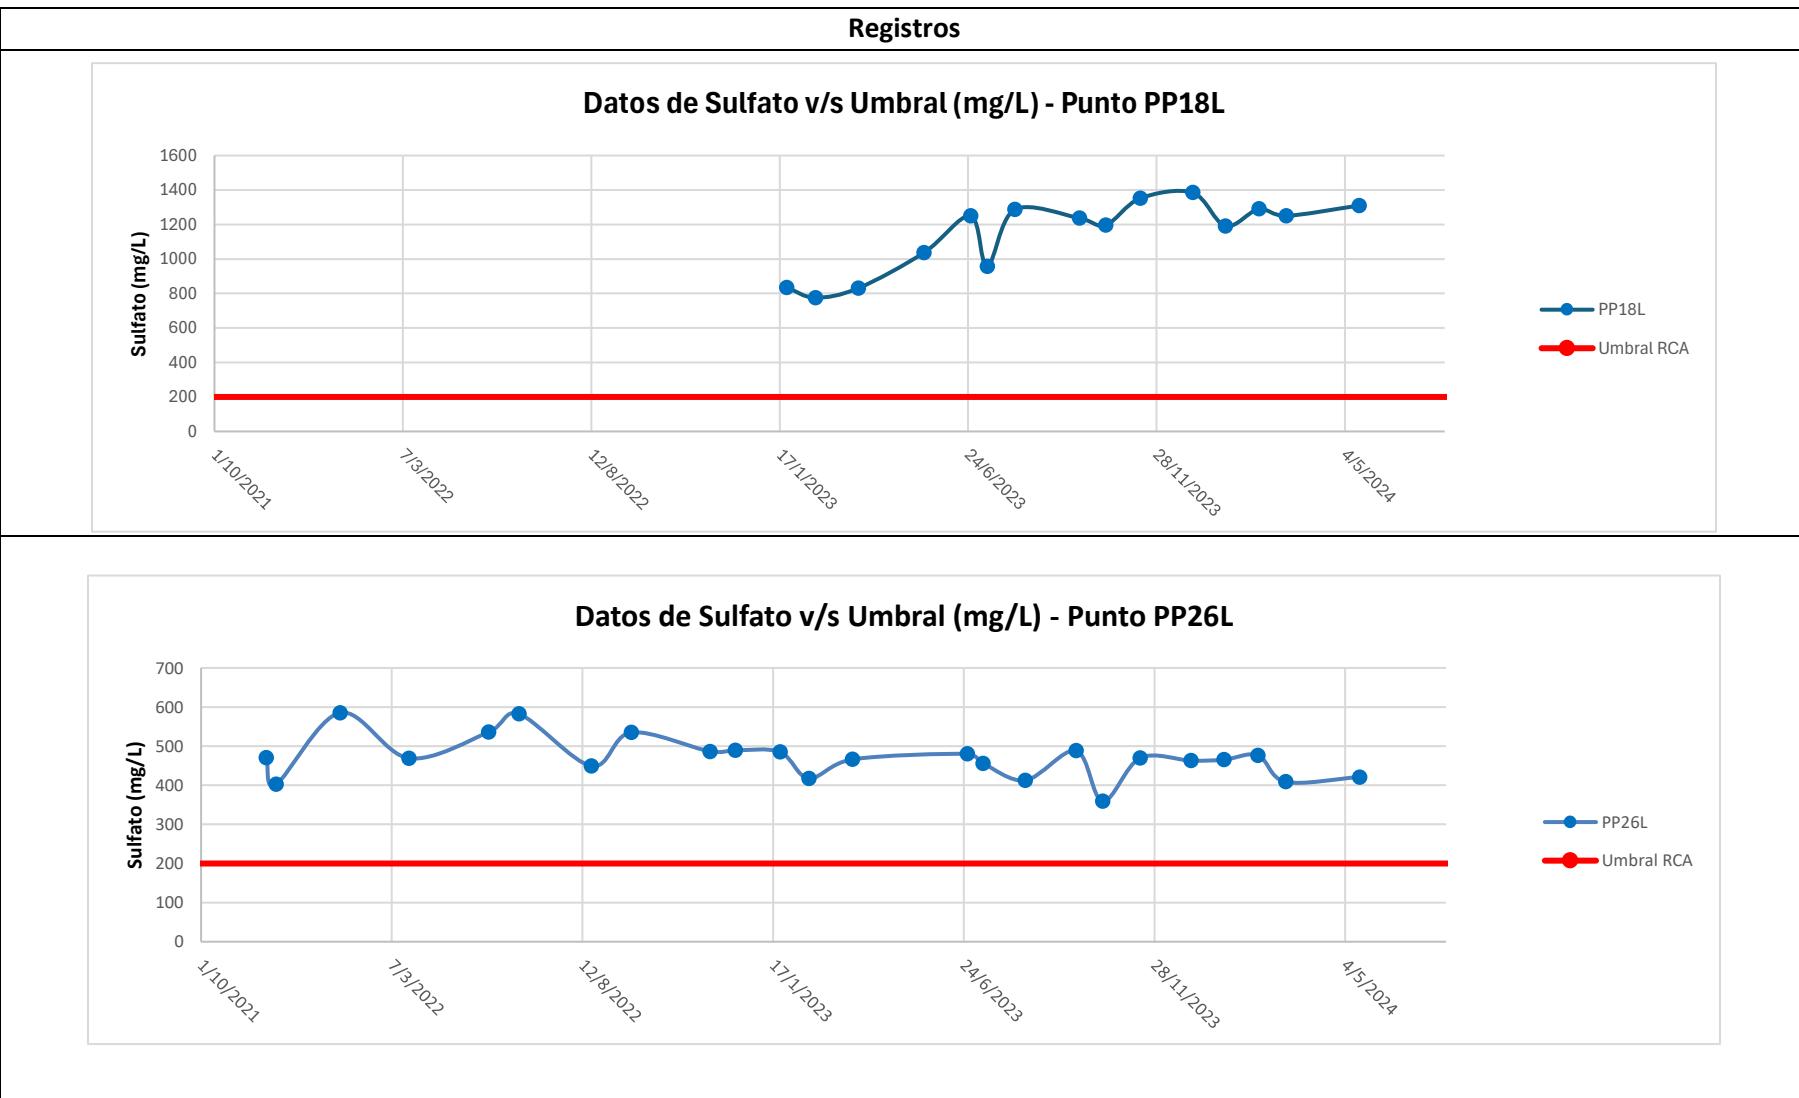
**Figura 24.**

**Descripción medio de prueba:** Comportamiento histórico del parámetro Sulfato en los puntos de monitoreo PP18L y PP26L. El punto PP18L registra una concentración promedio de 1145 mg/L y el punto PP26L registra una concentración promedio de 470 mg/L. Elaboración SMA en base a los antecedentes presentados por el titular.

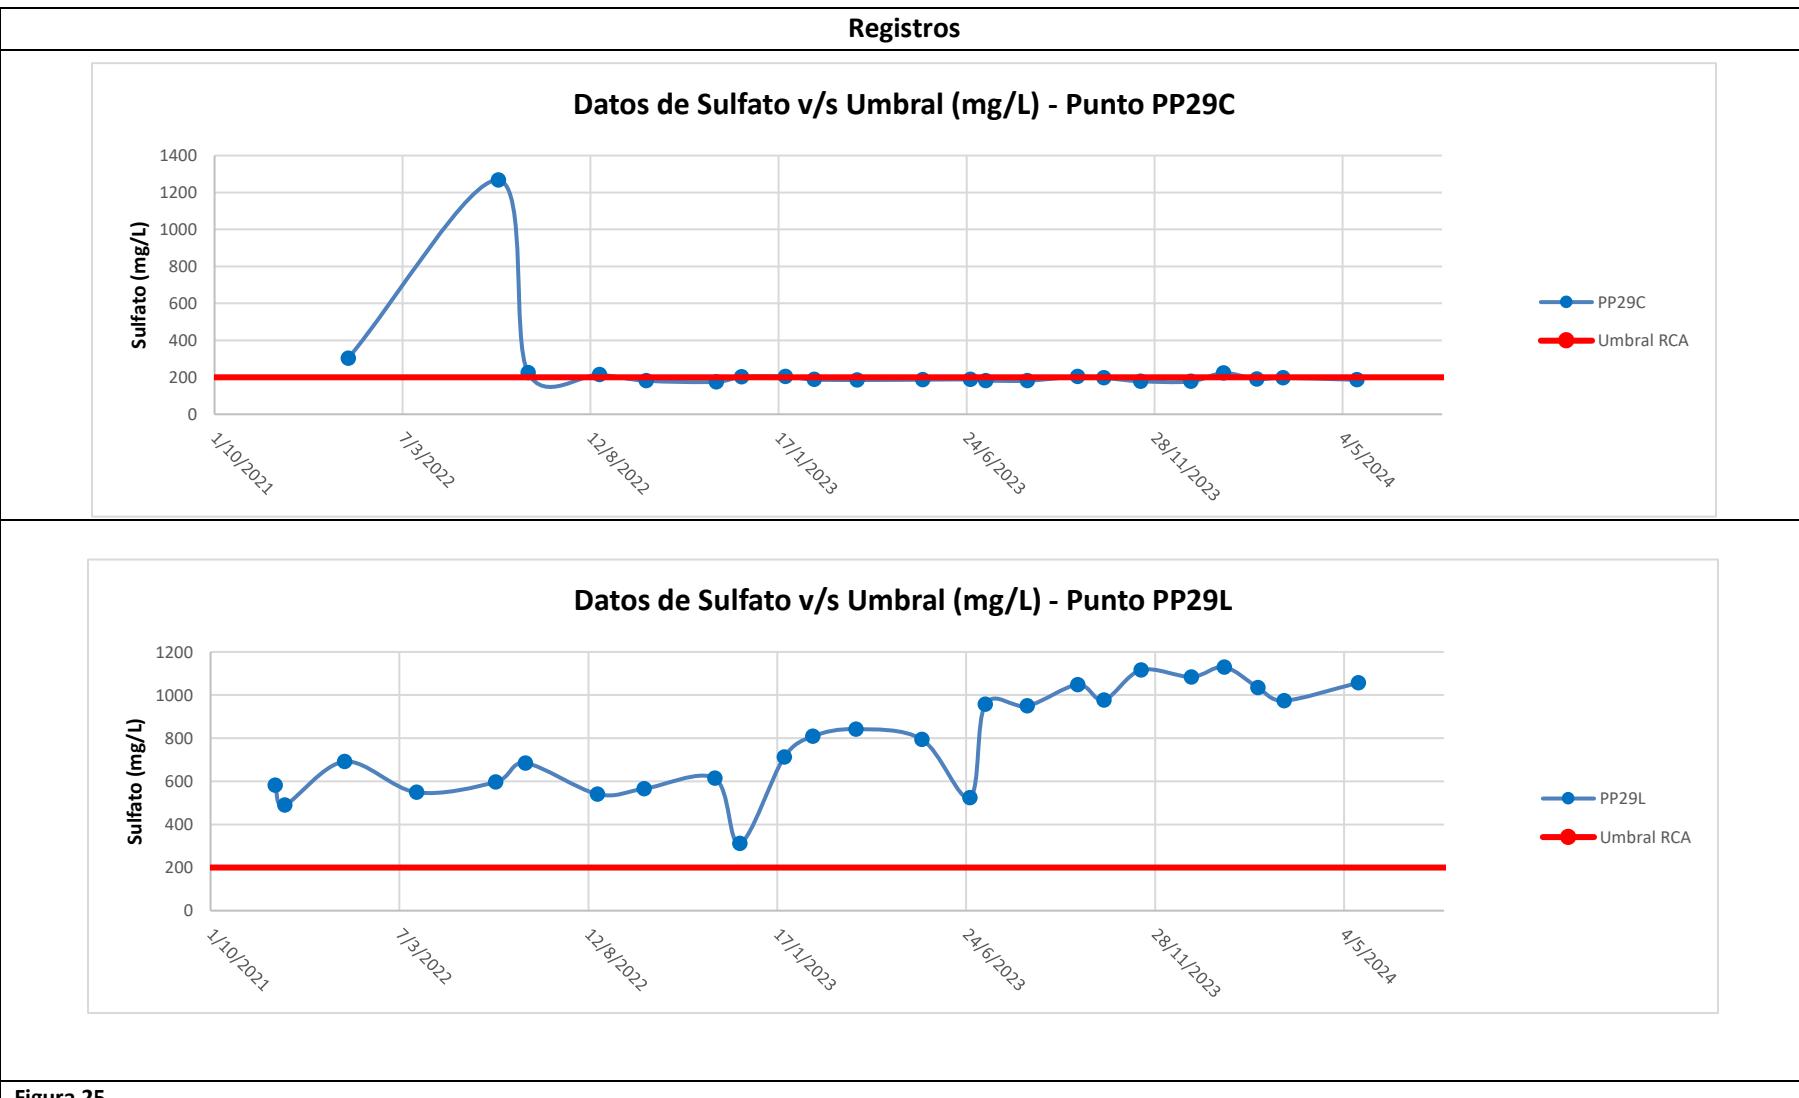
**Figura 25.**

**Descripción medio de prueba:** Comportamiento histórico del parámetro Sulfato en los puntos de monitoreo PP29C y PP29L. El punto PP29C registra una concentración promedio de 247 mg/L (con un máximo de 1267 mg/L en mayo de 2022) y el punto PP29L registra una concentración promedio de 785 mg/L (con un máximo de 1135 mg/L en febrero de 2024). Elaboración SMA en base a los antecedentes presentados por el titular.

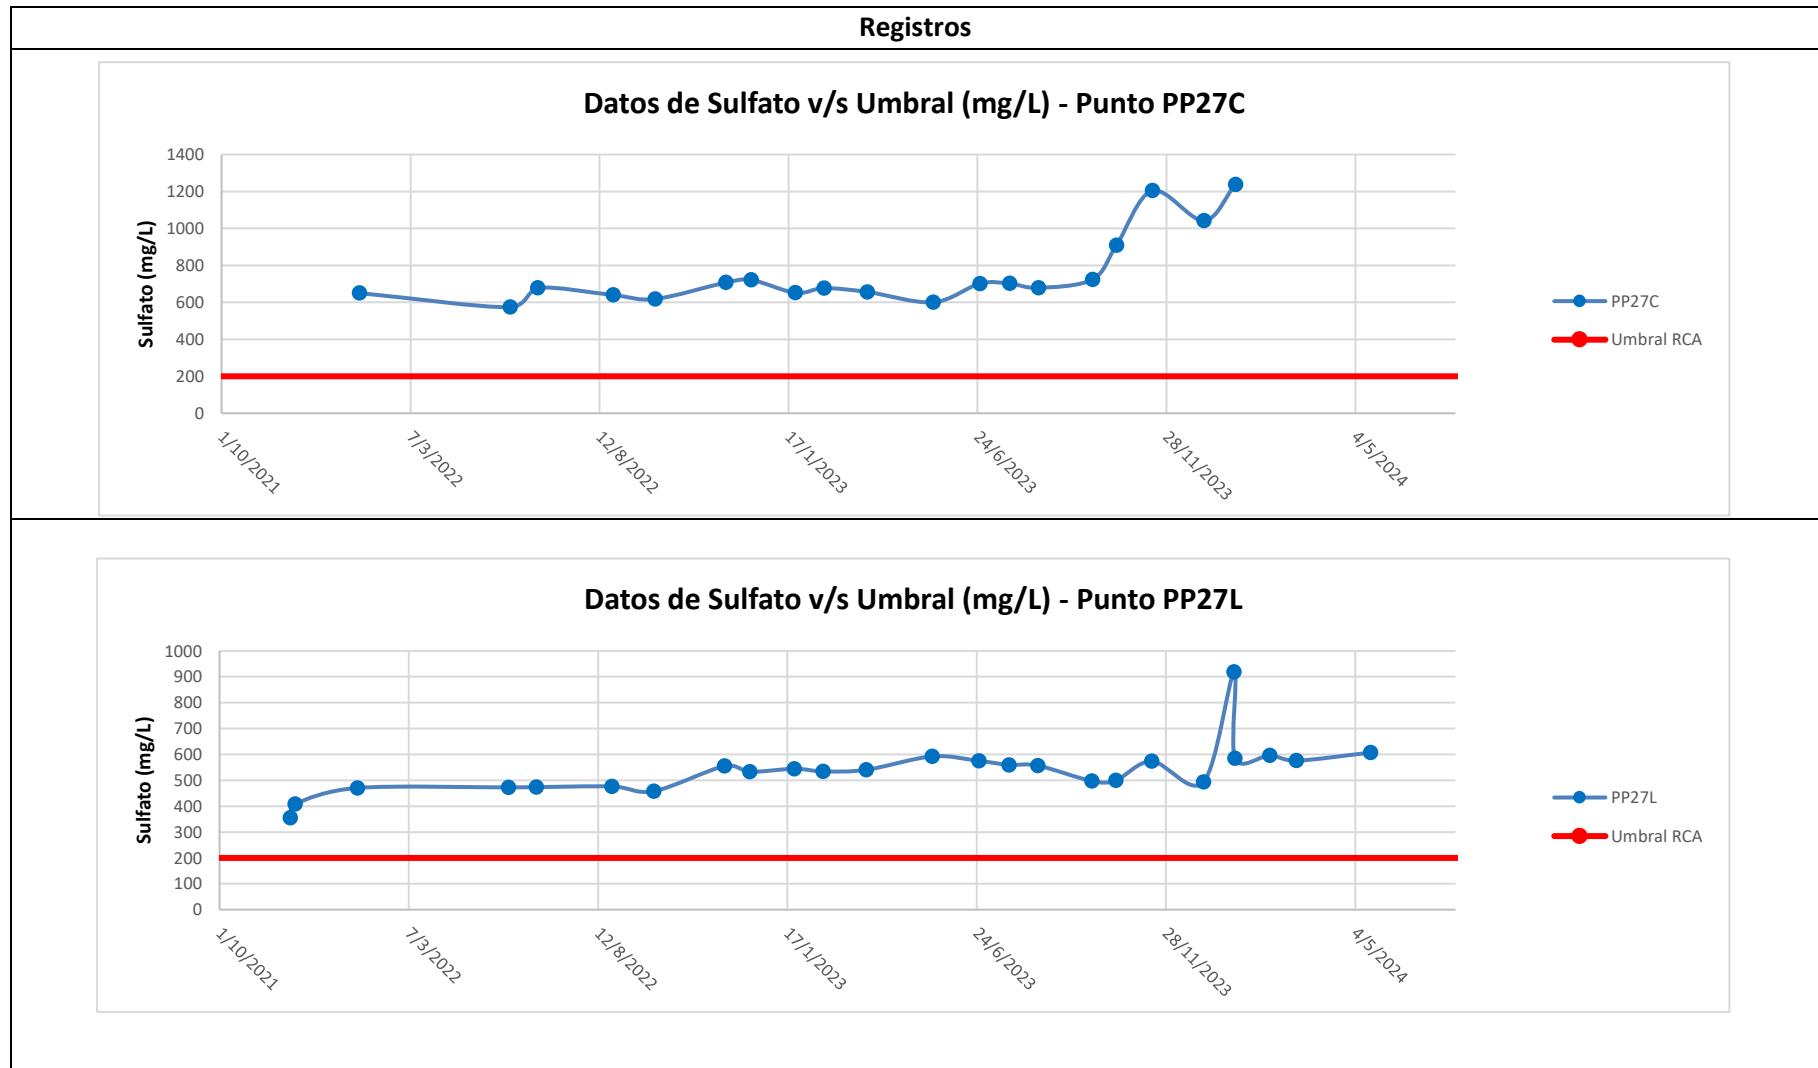
**Figura 26.**

**Descripción medio de prueba:** Comportamiento histórico del parámetro Sulfato en los puntos de monitoreo PP27C y PP27L. El punto PP27C registra una concentración promedio de **756 mg/L** (con un máximo de **1238 mg/L** registrado en enero de 2023) y el punto PP27L registra una concentración promedio de **538 mg/L** (con un máximo de **918 mg/L** registrado en enero de 2024). Elaboración SMA en base a los antecedentes presentados por el titular.

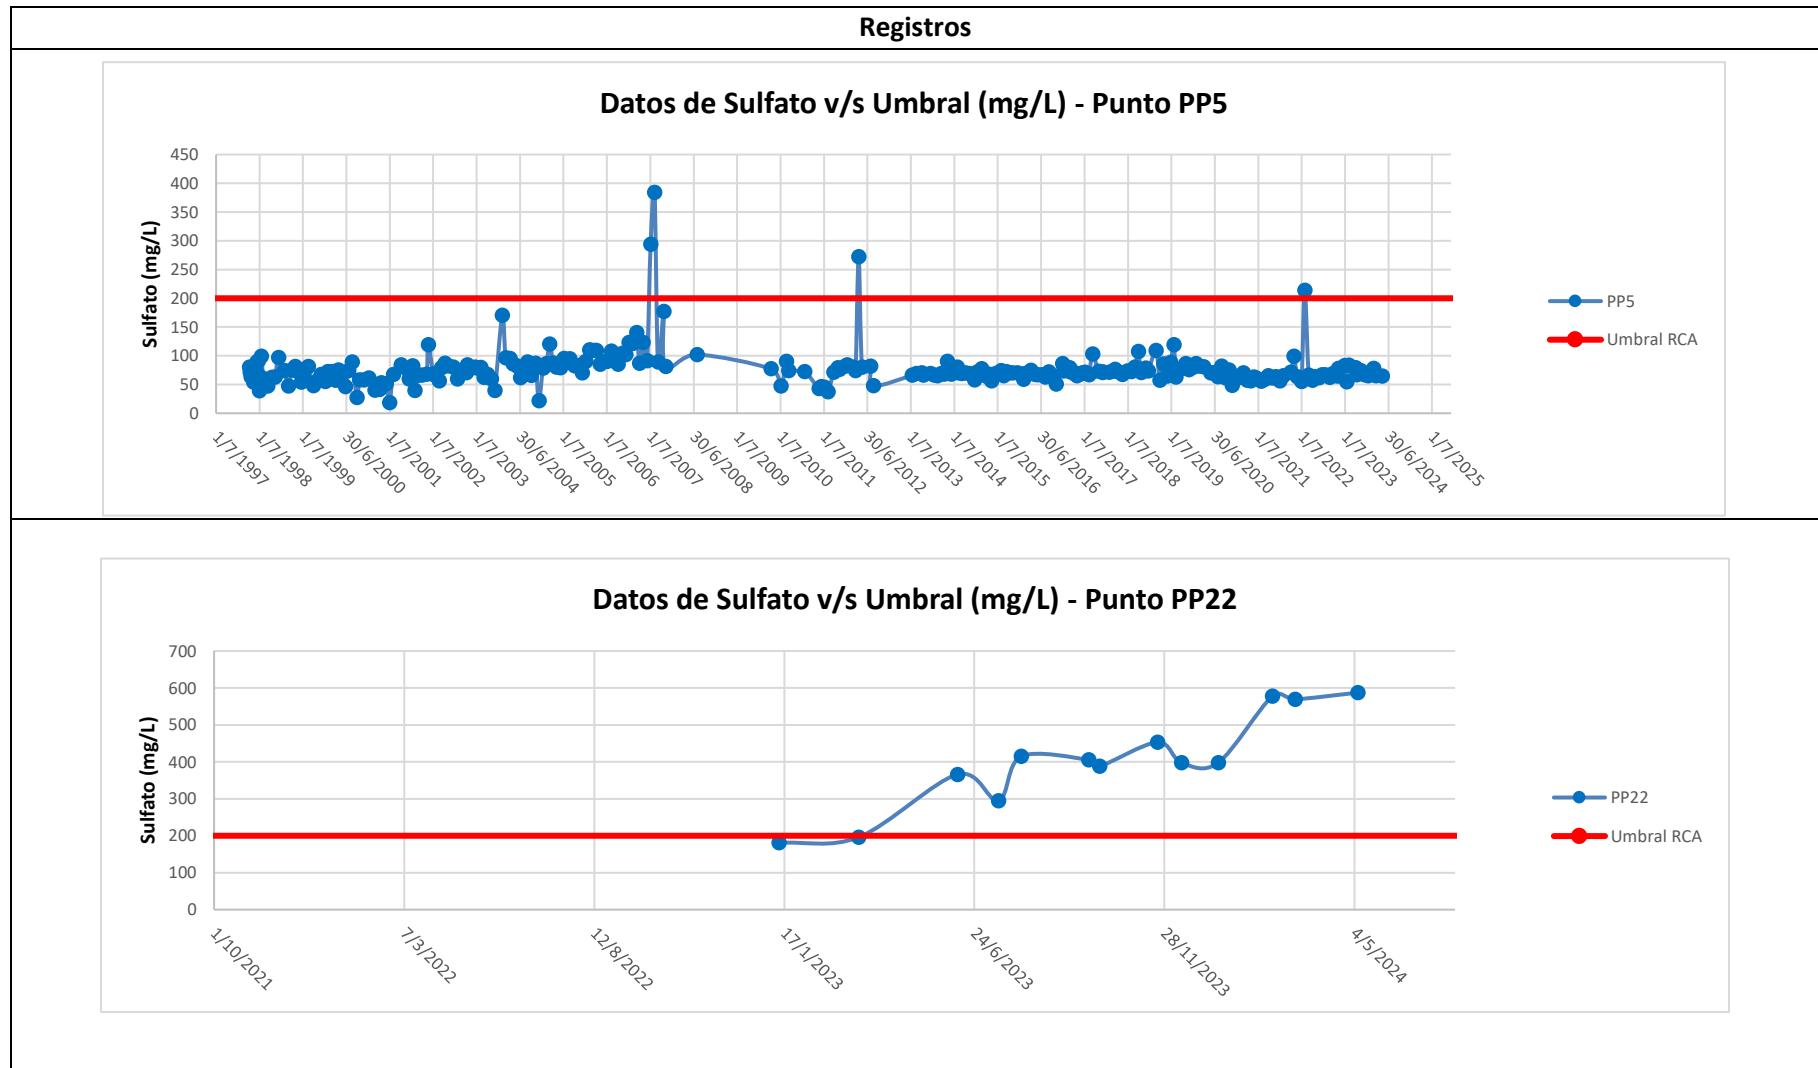
**Figura 28.**

**Descripción medio de prueba:** Comportamiento histórico del parámetro Sulfato en los puntos de monitoreo PP5 y PP22. El punto PP5 se registran algunas (4) superaciones del umbral de 200 mg/L, por otro lado, el punto PP22 registra una concentración promedio de **402 mg/L** (con un máximo de **587 mg/L** registrado en mayo de 2024). Elaboración SMA en base a los antecedentes presentados por el titular.

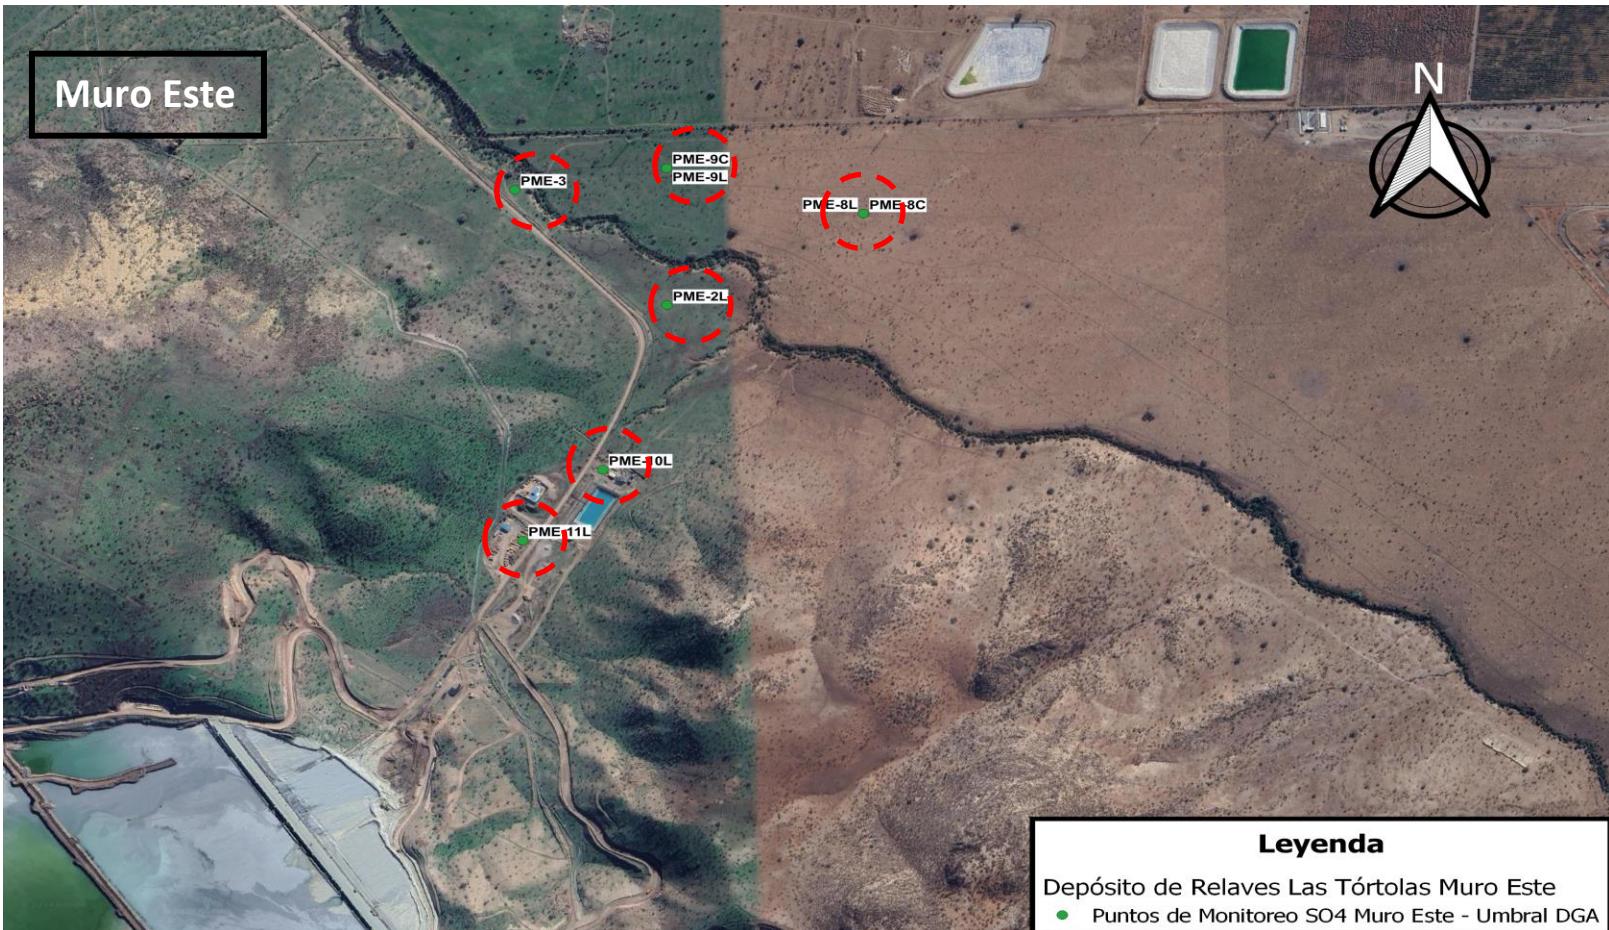
Figura 31.

**Descripción medio de prueba:** Se destacan en rojo los puntos de monitoreo del Muro Este que posterior a septiembre del año 2022, han presentado superación de los umbrales definidos por la DGA para el parámetro Sulfato. Elaboración SMA a partir de los antecedentes remitidos por el titular.

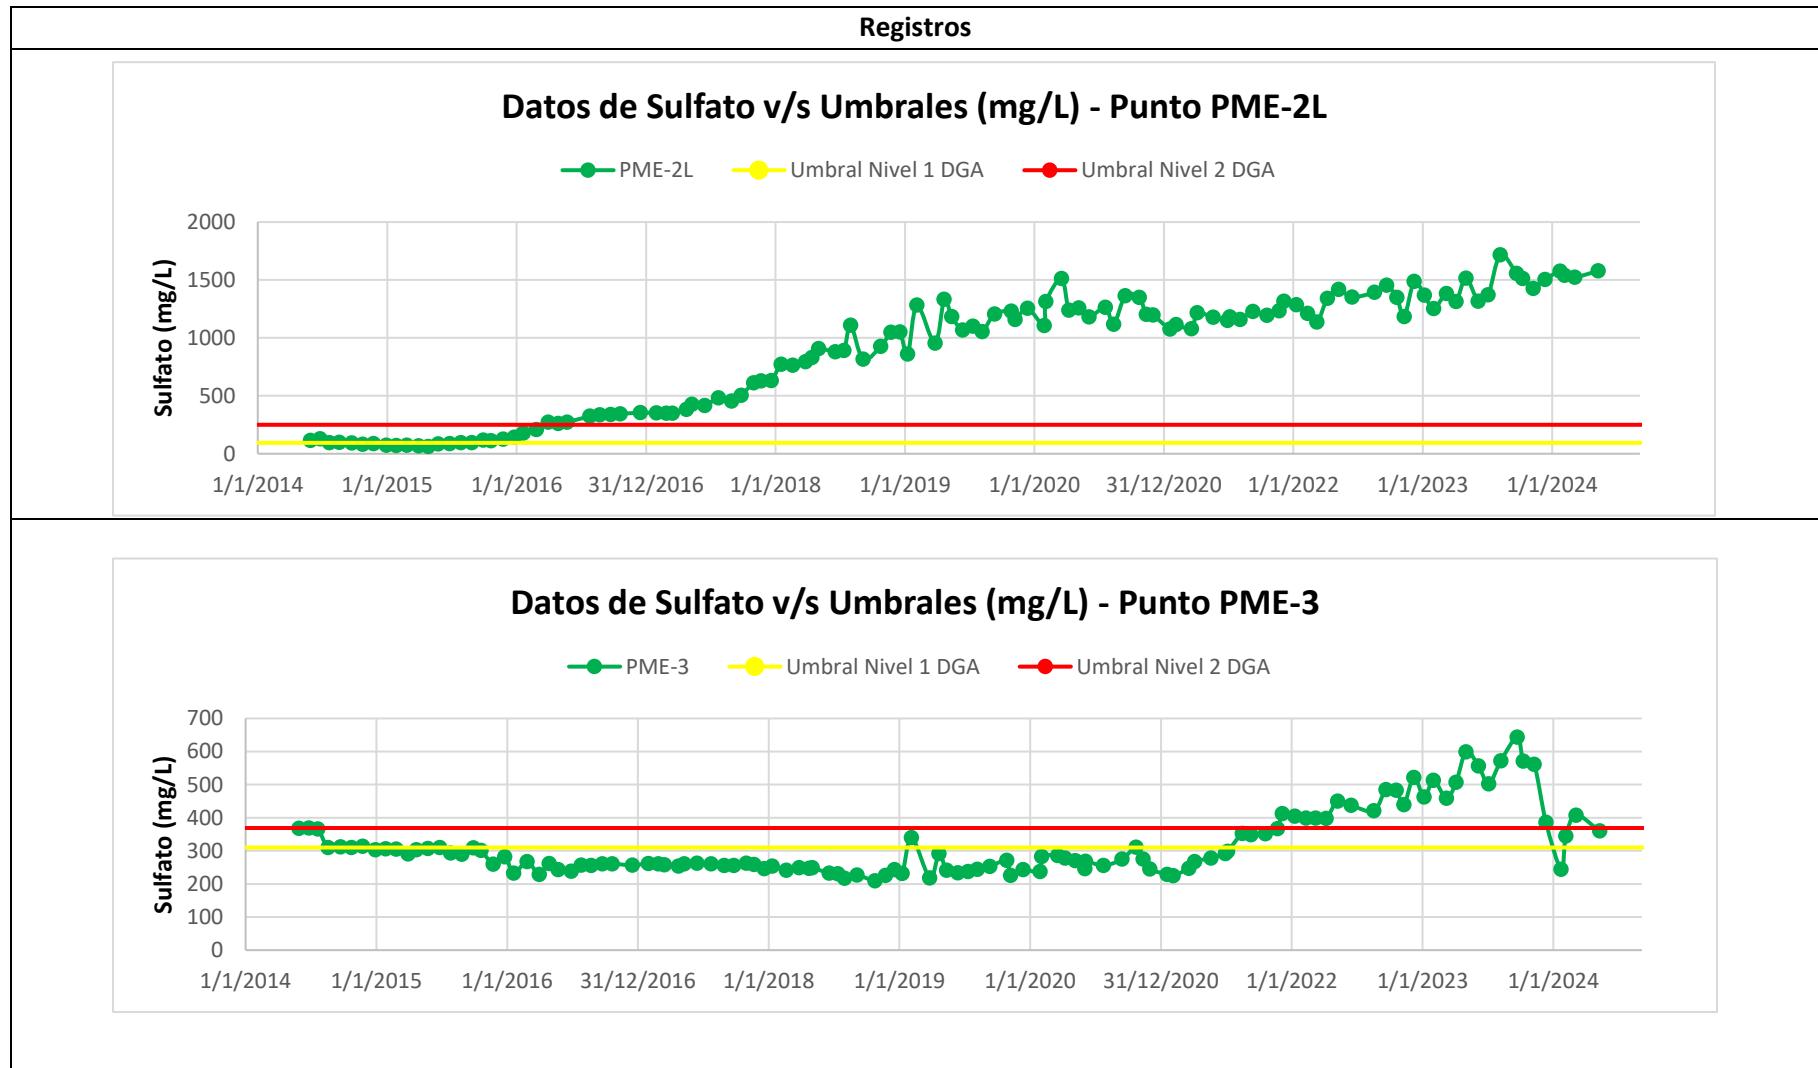
**Figura 33.**

- Del análisis anterior, es posible señalar que en el Muro Este es donde la situación reviste mayor preocupación, ya que tal como se observa en los gráficos históricos del parámetro Sulfato, las concentraciones van en aumento o sobrepasan los umbrales constantemente. Además, es importante destacar que, habiendo revisado las tramitaciones sectoriales con la DGA, asociadas al sistema de control de infiltraciones en el tranque de relaves “Las Tórtolas” (Res. Ex. SMA N°1729/2021), se confirmó que el titular aún no ha iniciado los trámites sectoriales asociados a la implementación de un sistema de control de infiltraciones en el Muro Este.

**Descripción medio de prueba:** Comportamiento histórico del parámetro Sulfato en los puntos de monitoreo PME-2L y PME-3. Ambos puntos registran un incremento progresivo de las concentraciones de Sulfato. Se observa que los puntos de monitoreo PME-2L y PME-3, registran peaks de 1715 mg/L y 643 mg/L, respectivamente. Elaboración SMA en base a los antecedentes presentados por el titular.
