**INFORME TÉCNICO DE FISCALIZACIÓN AMBIENTAL**

**LOS BRONCES – ANGLO AMERICAN SUR S.A.**

**ESTRATEGIA CONEXIÓN EN LÍNEA Y SISTEMA DE CONTROL DE INFILTRACIONES DEL  
DEPÓSITO DE RELAVES “LAS TÓRTOLAS”**

**DFZ-2024-2464-XIII-RCA**

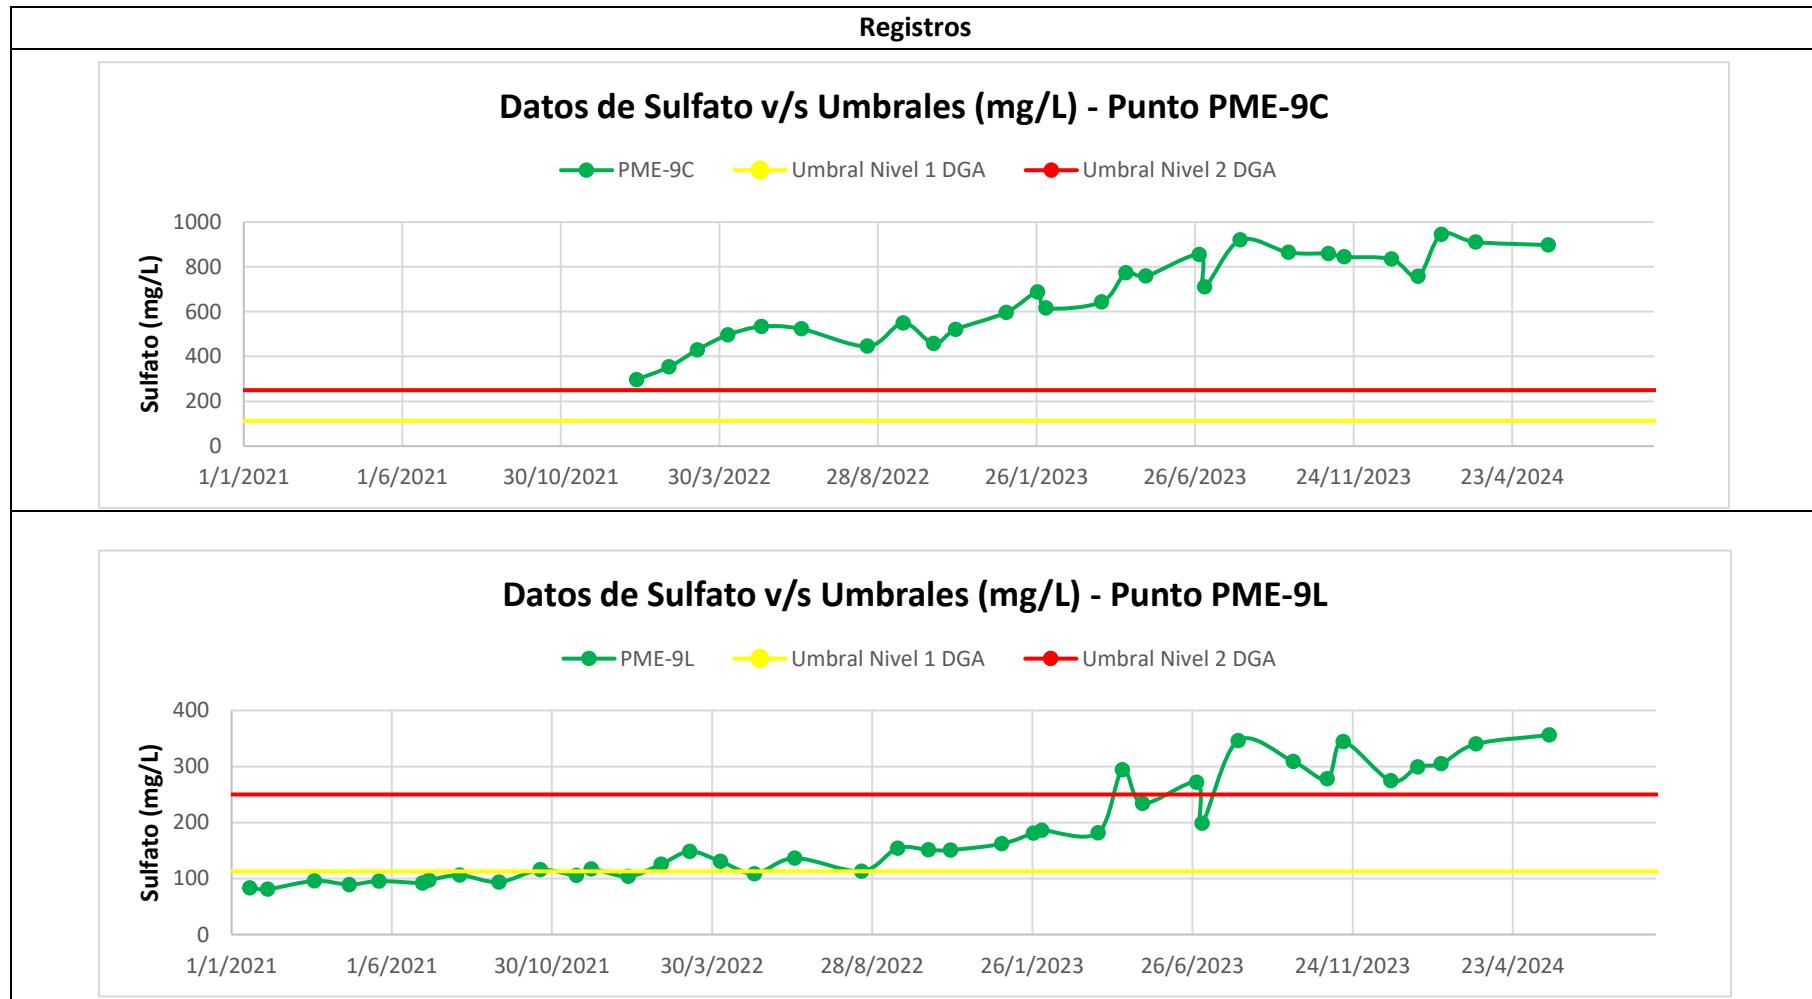
**Figura 35.**

- Al comparar la situación observada a finales del año 2022 con la situación de mayo de 2024 en el Muro Este, es posible observar que las concentraciones de Sulfato registradas en los puntos de monitoreo **PME-8C, PME-8L, PME-9C y PME-9L**, ubicados al final de la línea de monitoreo de este muro, han tenido aumentos importantes en sus concentraciones, lo que podría advertir un avance de las infiltraciones en este muro del DR.

**Descripción medio de prueba:** Comportamiento histórico del parámetro Sulfato en los puntos de monitoreo PME-9C y PME-9L. Ambos puntos registran un incremento progresivo de las concentraciones. El punto de monitoreo PME-9C registra una concentración promedio de **670 mg/L** (con un máximo de **944 mg/L** registrado en febrero de 2024) y el punto de monitoreo PME-9L registra una concentración máxima de **356 mg/L** en mayo de 2024 (último registro). Elaboración SMA en base a los antecedentes presentados por el titular.

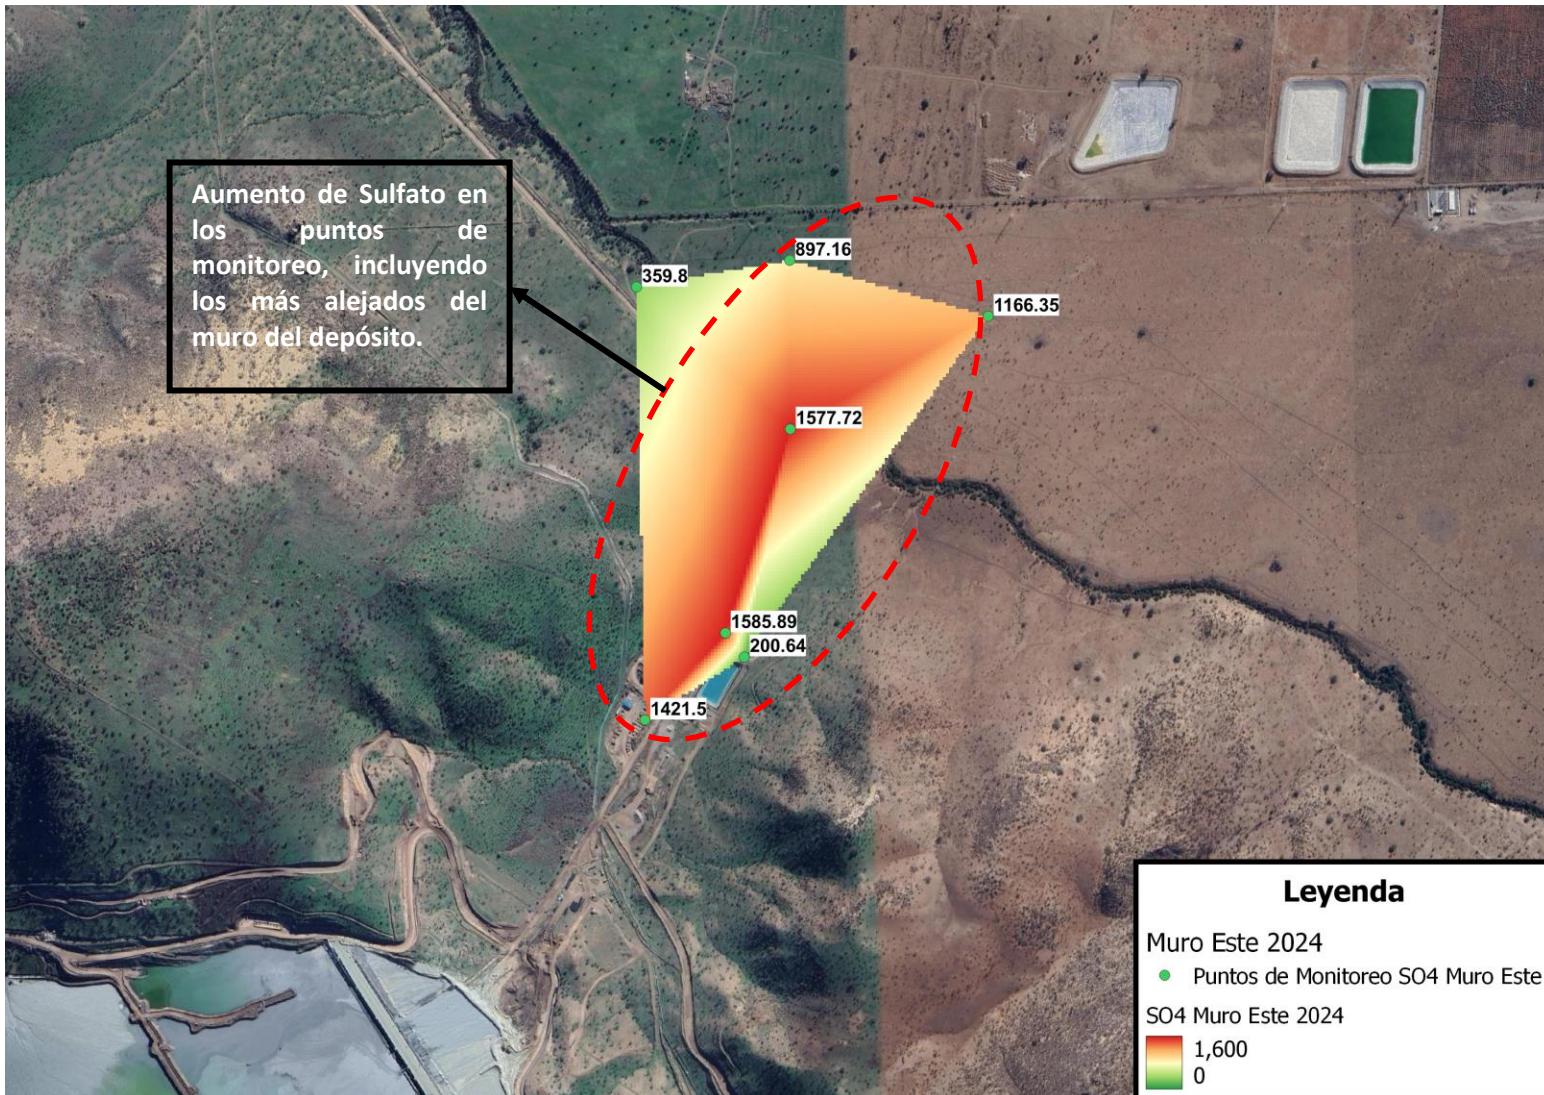
Figura 38.

**Descripción medio de prueba:** Interpolación de las concentraciones de Sulfato registradas en mayo de 2024 en los puntos de monitoreo del Muro Este del DR “Las Tórtolas” (ver detalle en **Tabla 13**). Se observa que respecto al mes de septiembre del año 2022, se produce un aumento en las concentraciones registradas en los puntos de monitoreo PME-8C, PME-8L, PME-9C y PME-9L, ubicado al final de la línea de monitoreo. Elaboración SMA realizada a partir de los antecedentes presentados por el titular.

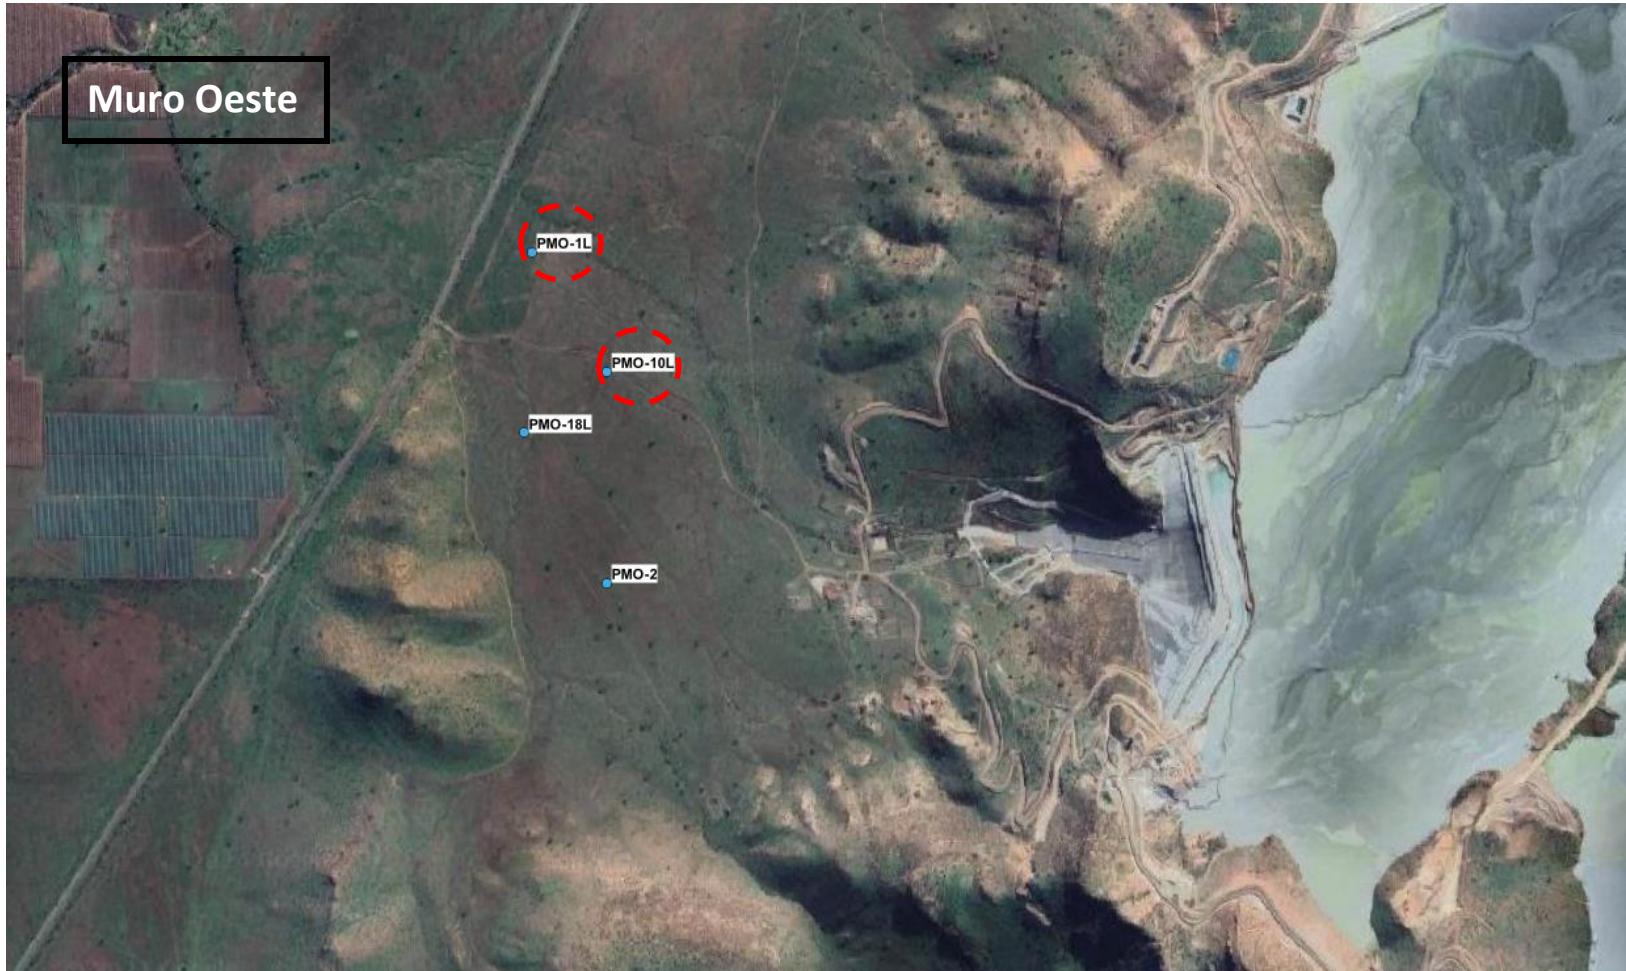
Figura 39.

**Descripción medio de prueba:** Se destacan en rojo los puntos de monitoreo del Muro Oeste que posterior a septiembre del año 2022, han presentado superación de los umbrales definidos por la DGA para el parámetro Sulfato. Elaboración SMA a partir de los antecedentes remitidos por el titular.

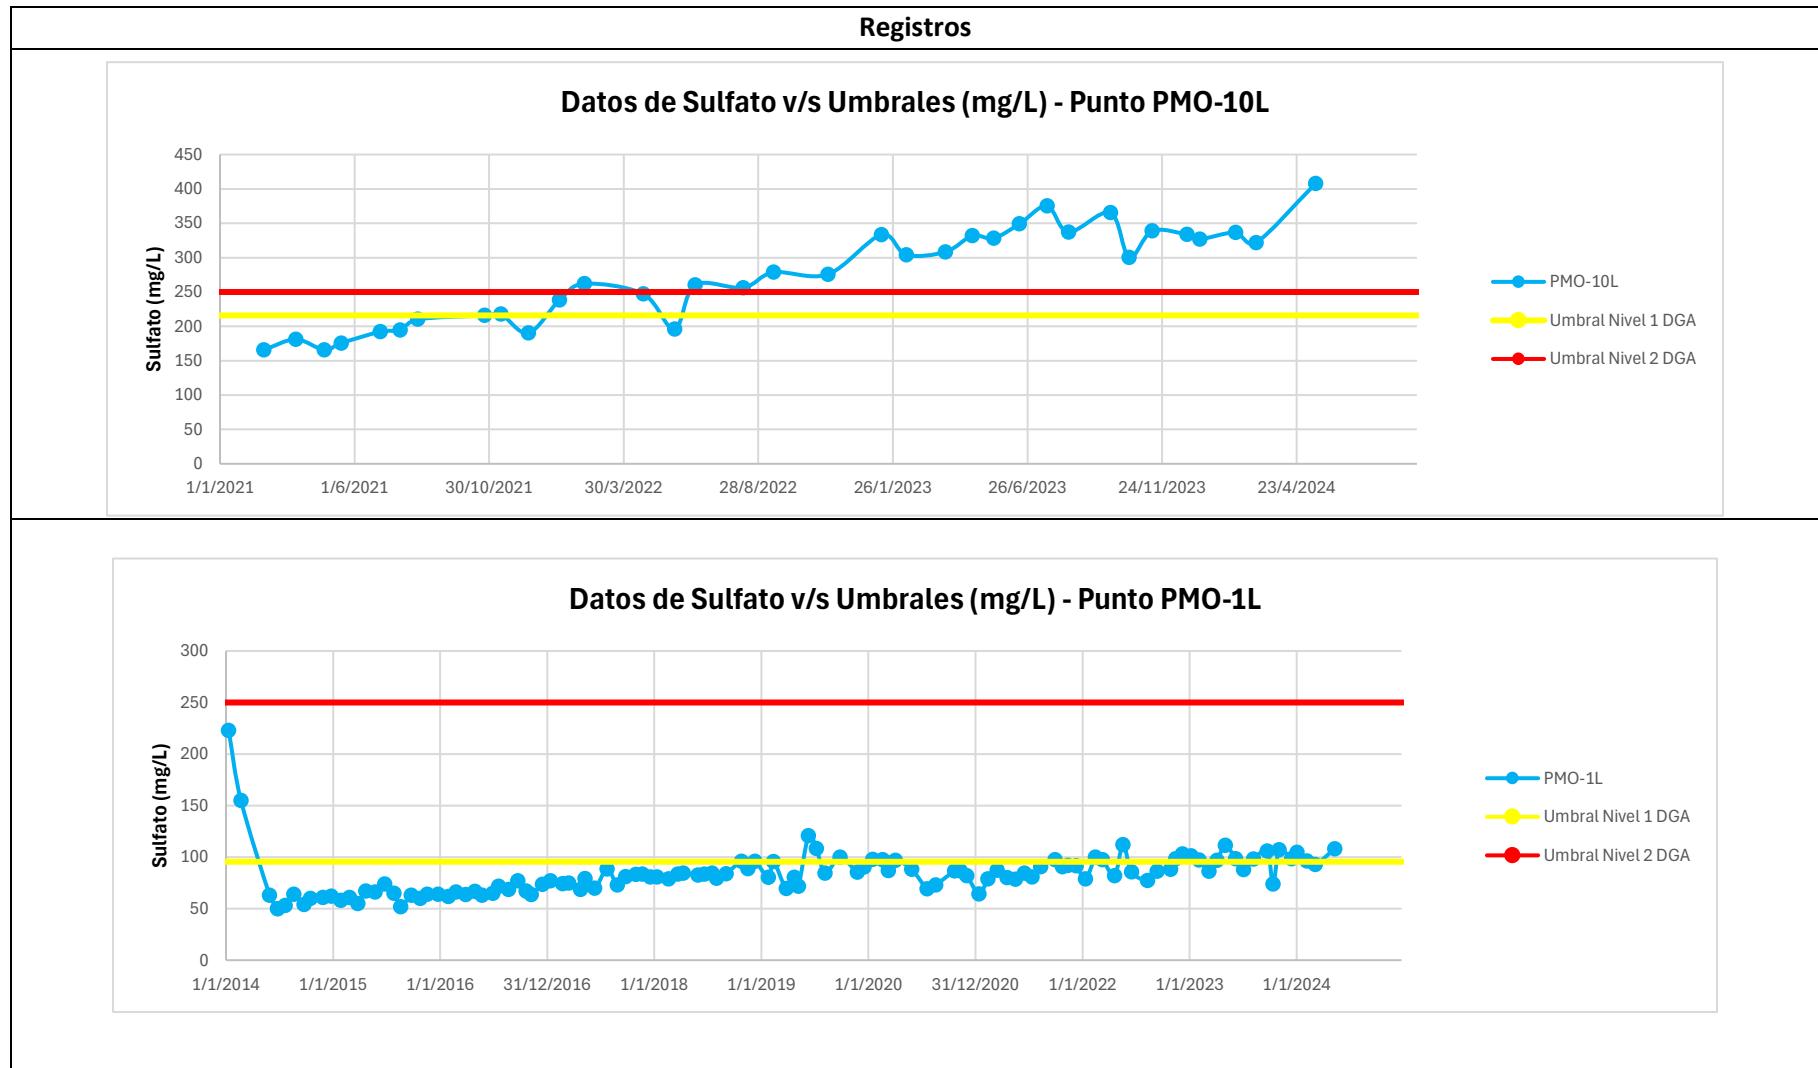
**Figura 40.**

**Descripción medio de prueba:** Comportamiento histórico del parámetro Sulfato en los puntos de monitoreo PMO-10L y PMO-1L. A partir de junio de 2022, todos los registros del punto de monitoreo PMO-10L superan el umbral N°2 definido por la DGA de 250 mg/L, por otro lado, en el punto de monitoreo PMO-1L, han ocurrido varias superaciones del umbral N°1 definido por la DGA (95.5 mg/L) desde septiembre de 2022. Elaboración SMA en base a los antecedentes presentados por el titular.

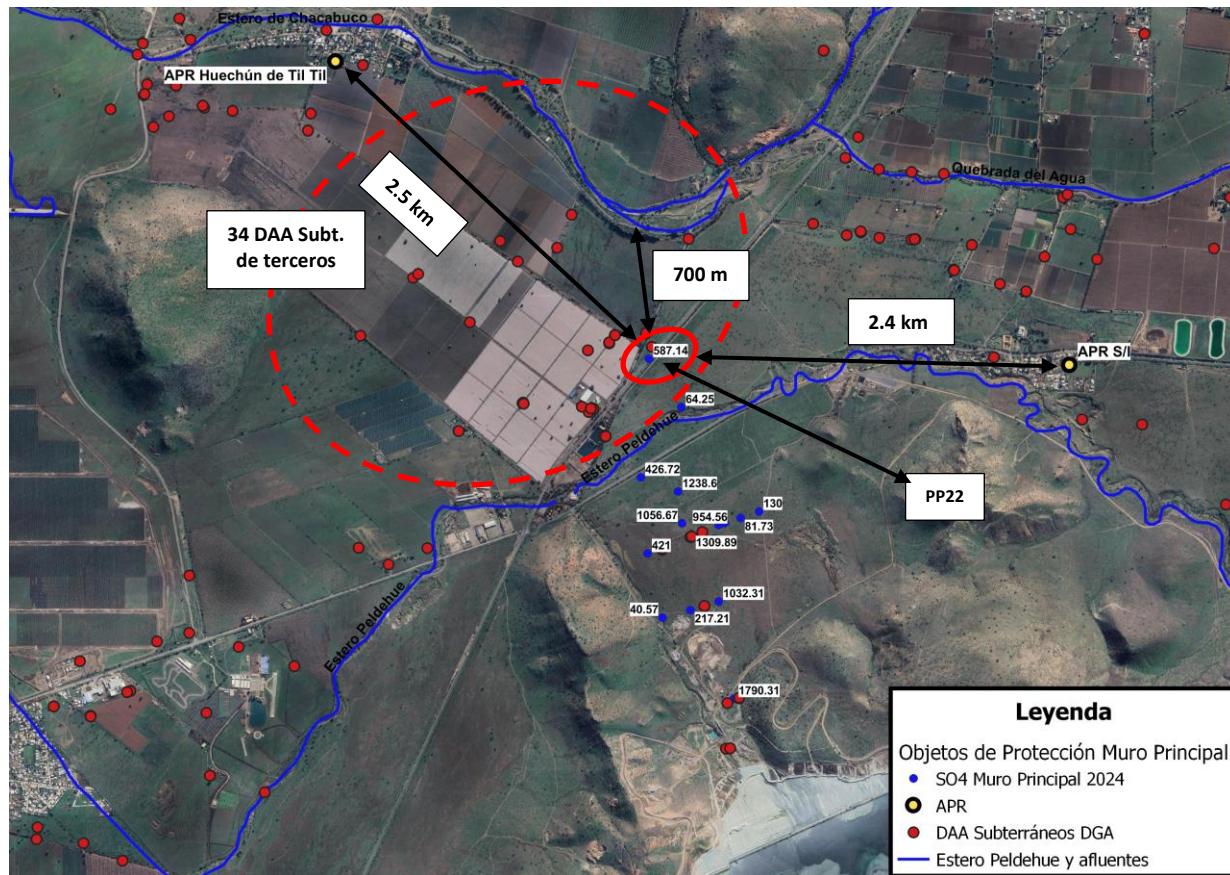
Figura 45.

- **Respecto al avance de las infiltraciones y sus posibles implicancias ambientales aguas abajo de los muros del DR:**
  - Respecto al Muro Principal, el frente de infiltración se habría extendido aguas abajo del cauce natural del Estero Peldehue y habría alcanzado el sector donde se ubican derechos de aprovechamiento de aguas subterráneas de terceros (predios agrícolas).

**Descripción medio de prueba:** Objetos de protección cercanos al Muro Principal del DR "Las Tórtolas". En la Figura se observa que cercano al punto de monitoreo PP22, en el cual se registró una concentración de Sulfato por sobre los umbrales de la RCA N°3159/2007 (**587.54 mg/L** en mayo de 2024), se ubican 34 derechos de aprovechamientos de aguas subterráneas de terceros (destacados en ellipse de color rojo), dos sistemas de APR o derechos de aprovechamientos de aguas asociados a APR (APR Huechún a 2,5 km y APR sin identificar a 2,4 km), y los cauces naturales Estero Peldehue y Estero Chacabuco (a 700 metros de PP22). Elaboración SMA en base a la información pública disponible en la DGA y DOH y a los antecedentes presentados por el titular.

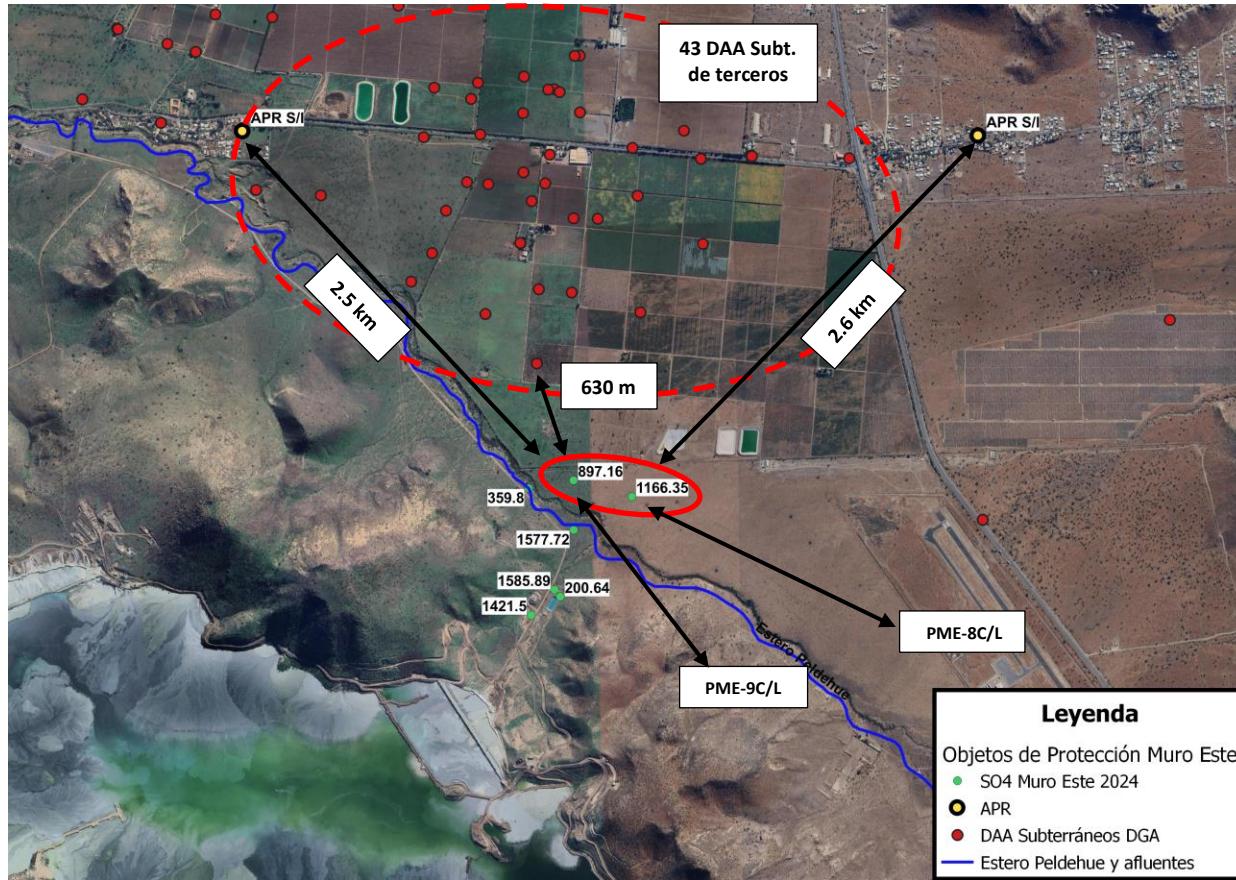
Figura 46.

- Respecto al Muro Este, el frente infiltración también se ha extendido aguas abajo del Estero Peldehue. Si bien no se cuenta con antecedentes que permitan evidenciar que se han alcanzado derechos de aprovechamiento de aguas subterráneas de terceros, la información disponible mostraría que la infiltración se encuentra a no más de 630 metros del derecho de tercero más cercano.

**Descripción medio de prueba:** Objetos de protección cercanos al Muro Este del DR “Las Tortolas”. En la Figura se observa que cercano a los puntos de monitoreo PME-9C/L y PME-8C/L, en los cuales se registraron concentraciones de Sulfato por sobre los umbrales de Nivel 2 definidos por la DGA (**897 mg/L** y **1166 mg/L**, respectivamente, en mayo de 2024), se ubican 43 derechos de aprovechamientos de aguas subterráneas de terceros (destacados en ellipse de color rojo), 2 sistemas de APR o derechos de aprovechamientos de aguas asociados a APR (APR's sin identificar a 2,5 km y 2,6 km), y el cauce natural Esterco Peldehue. Elaboración SMA en base a la información pública disponible en la DGA y DOH y a los antecedentes presentados por el titular.
