## INFORME TÉCNICO DE FISCALIZACIÓN AMBIENTAL

**CES COSTA (RNA 110857)**

**DFZ-2024-253-XI-RCA**

ABRIL 2024

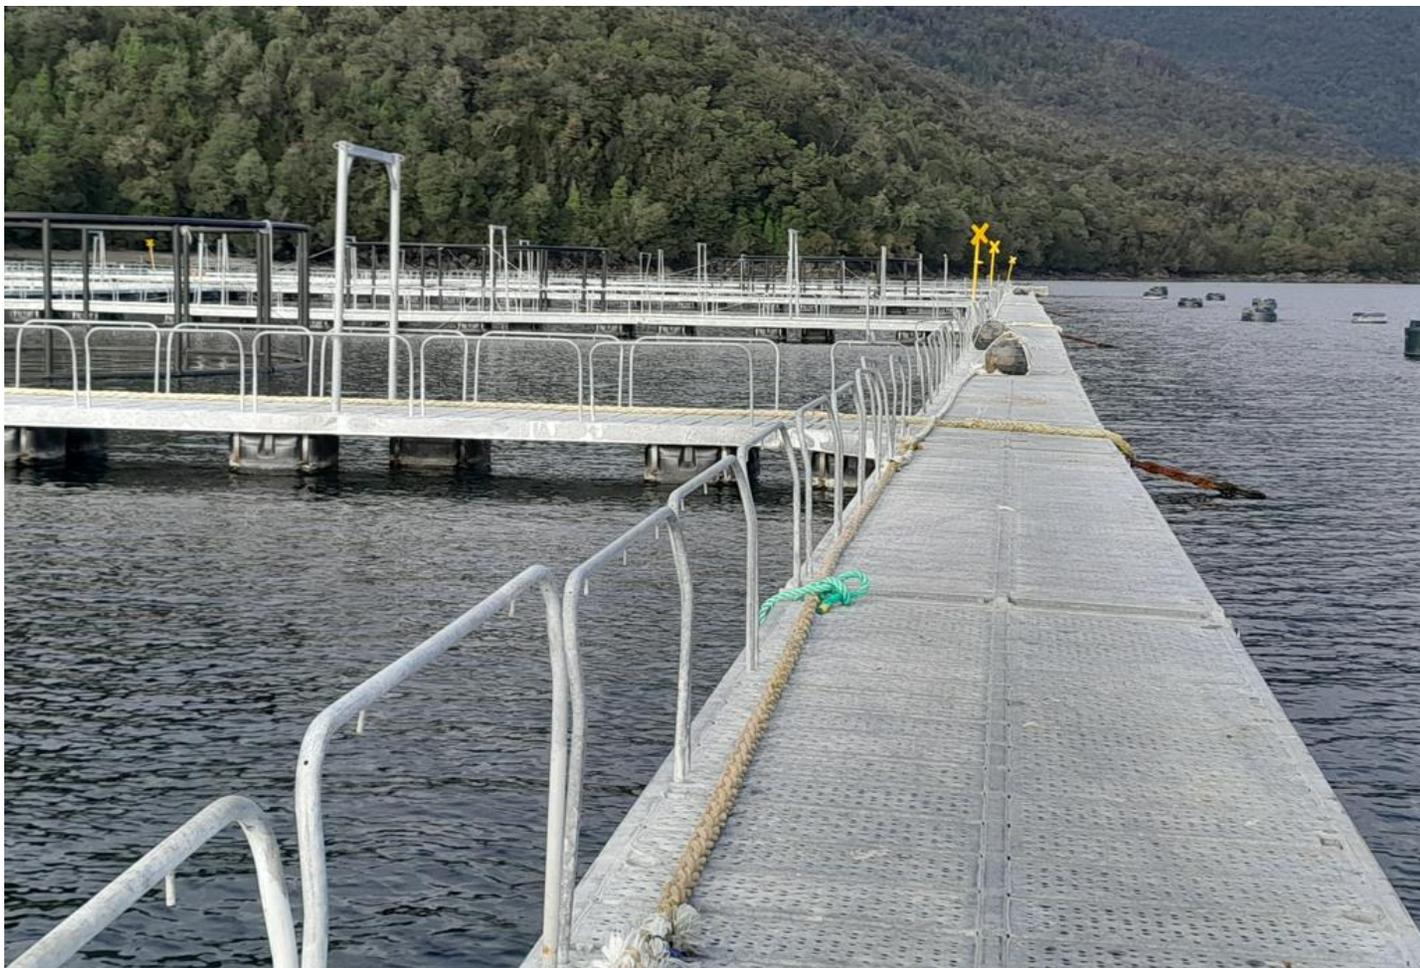
**Fotografía 1**

Módulo de cultivo CES Costa, donde se Georreferenciación los 4 vértices. Según los puntos georreferenciados esta estructura se encuentra al interior del área de concesión.

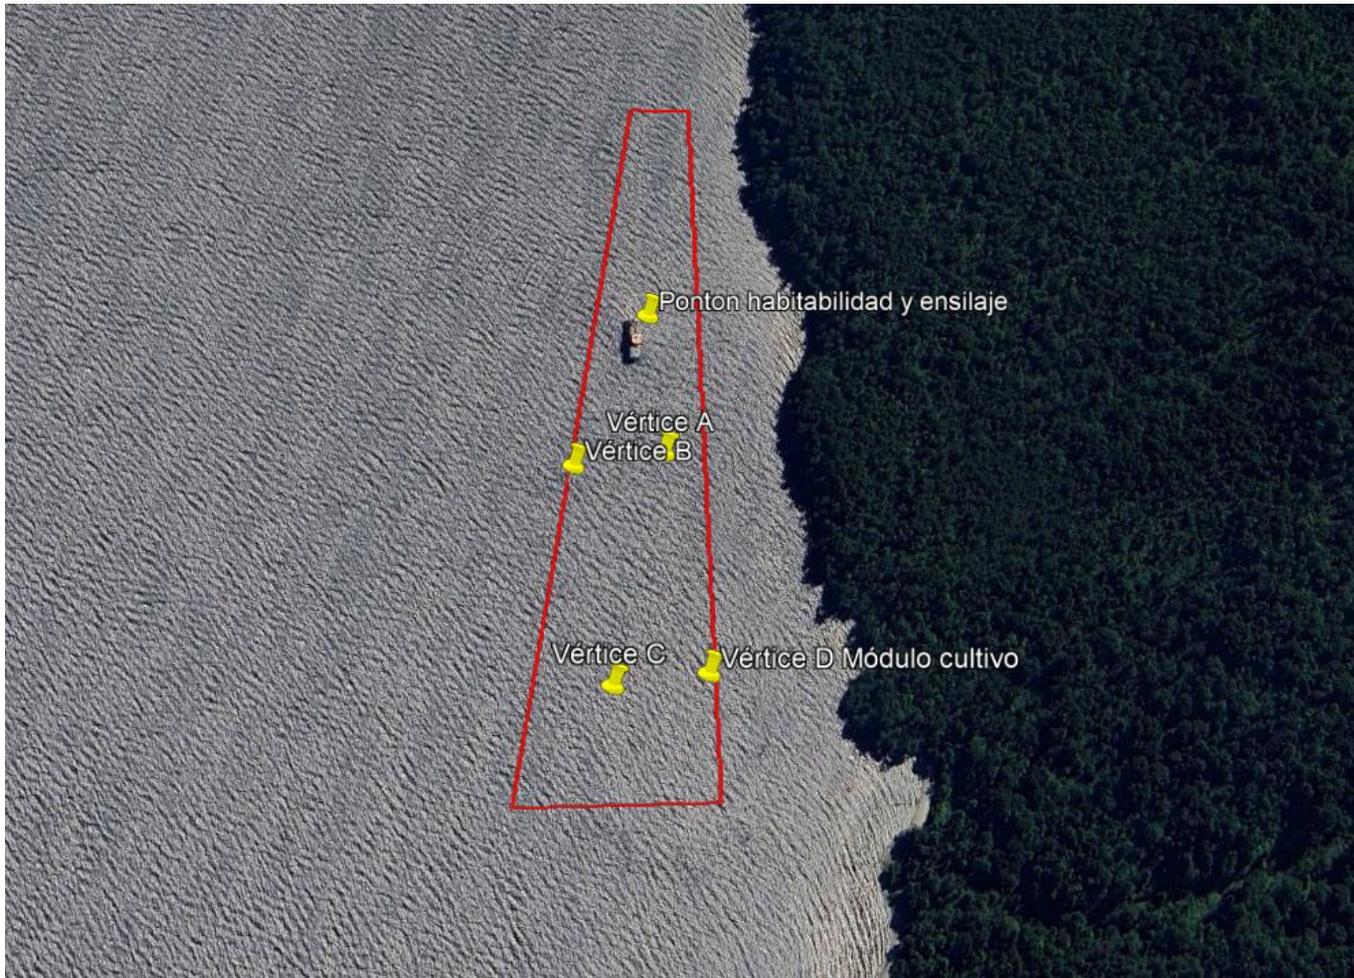
### Figura 3

Al insertar los puntos georeferenciados en mapa de la concesión en aplicación google earth Pro, se observa que la totalidad de las estructuras georeferenciadas, se ubican al interior del área de concesión (Figura 3)

En conclusión las estructuras flotantes; pontón de habitabilidad, sistema de ensilaje y módulo de cultivo se encuentran al interior de los vértices del área concesionada (Figura 3)

Posicionamiento estructuras flotantes del CES Costa. En rojo se marcan los límites de la concesión de acuicultura. Los vértices A-B-C-D corresponden al módulo de cultivo. Al norte de la concesión se ubica el pontón de habitabilidad y el ensilaje

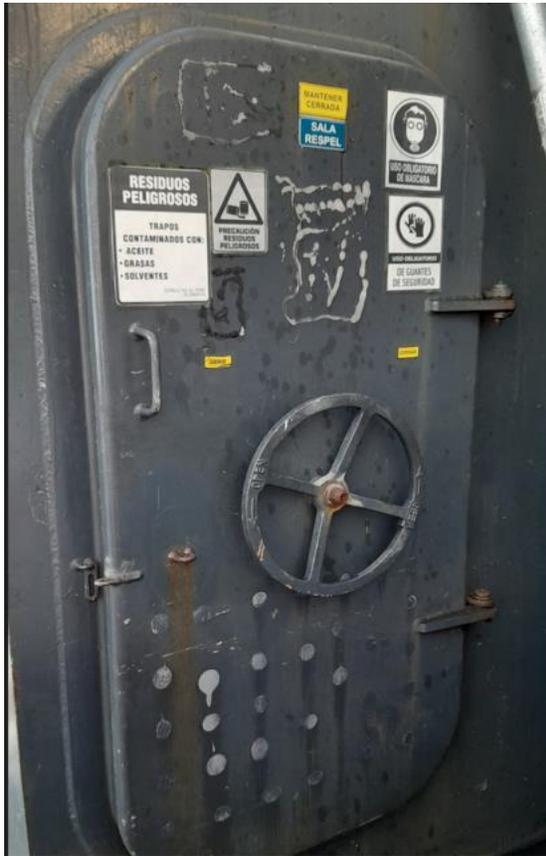
Fotografía 3

Descripción del medio de prueba: Puerta de acceso a Bodega Respal. Se observan carteles que la identifican

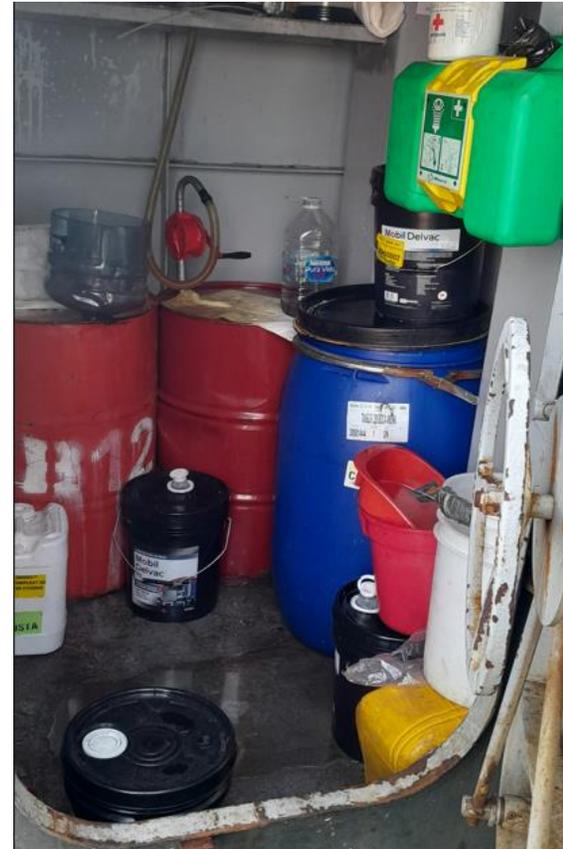
Fotografía 4

Descripción del medio de prueba: Vista de los respal mantenidos al interior de la bodega. Esta se observa con pretil alto, con gran capacidad de contención de derrames. Los residuos están identificados y ordenados en su interior..

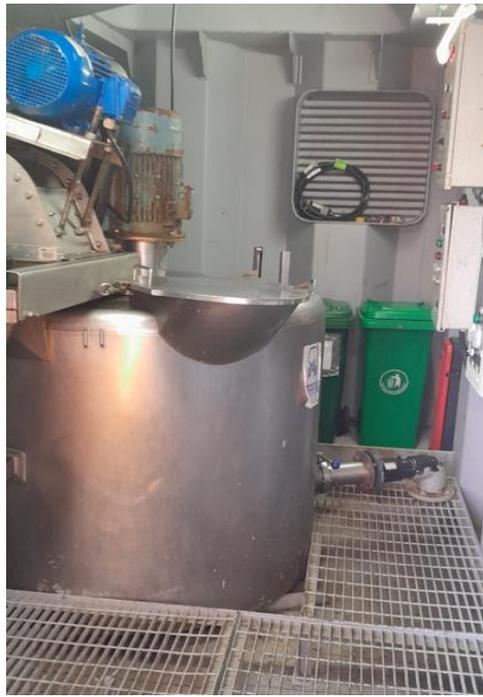
**Fotografía 5**

En la inspección se constató que el centro cuenta con un sistema de ensilaje, con una capacidad de 35m<sup>3</sup>, el cual se ubica en la popa del pontón de habitabilidad y consiste en un habitáculo con pretil en los bordes de manera de evitar derrames. El sistema de trituración consiste en una olla o estanque de acero inoxidable con una motobomba sumergible con la cual, una vez triturada y ensilada la mortalidad dirigida mediante flujo había el estanque almacenador. El ácido fórmico había sido retirado debido al término del ciclo productivo.

**Descripción del medio de prueba:** Sistema de ensilaje ubicado en la popa del pontón de habitabilidad. Habitáculo cuenta con pretil de contención. Se observa la olla trituradora de acero inoxidable.

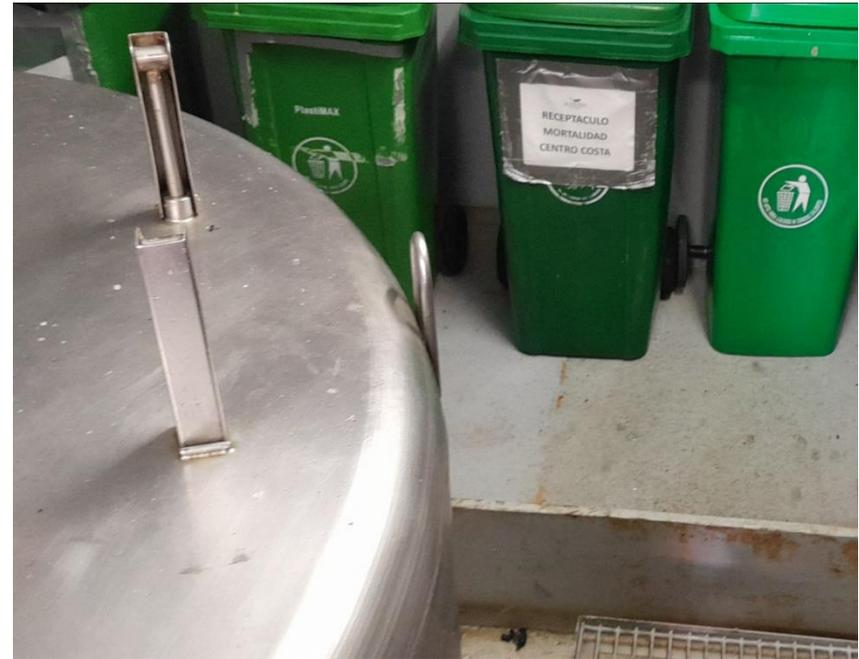
**Fotografía 6**

**Descripción del medio de prueba:** Otra vista de la olla trituradora, se observan los receptáculos de mortalidad plásticos al interior. Al momento de la inspección no estaban siendo utilizados, ya que el CES se encuentra en descanso sanitario. Tampoco se mantiene ácido fórmico en esta dependencia.

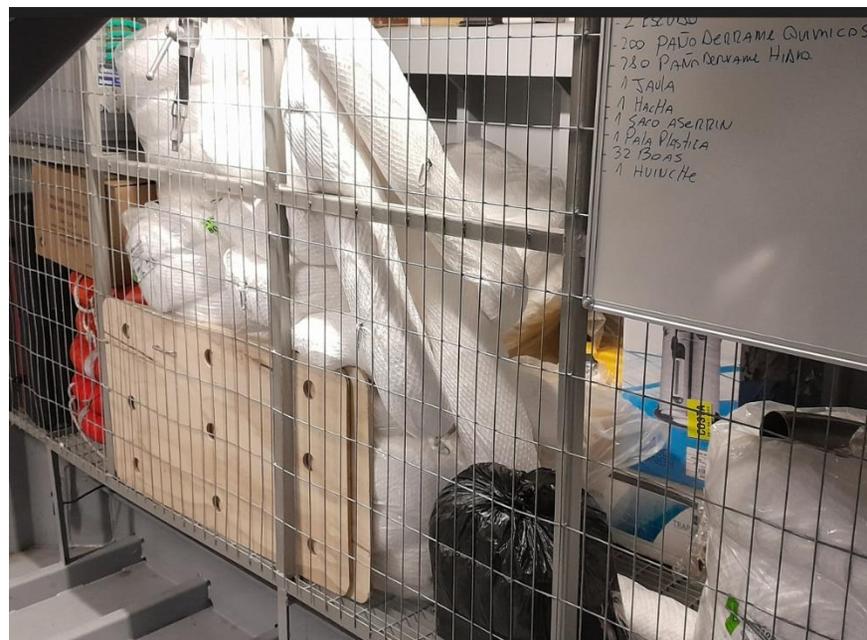
**Fotografía 8**

**Descripción del medio de prueba:** Bodega con materiales del KIT de derrame de hidrocarburos
