## INFORME TÉCNICO DE FISCALIZACIÓN AMBIENTAL

CCU - QUILICURA

DFZ-2024-2718-XIII-RCA

Octubre 2024

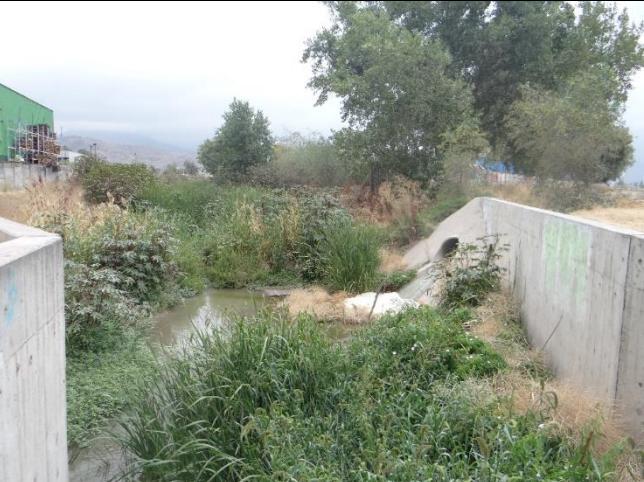
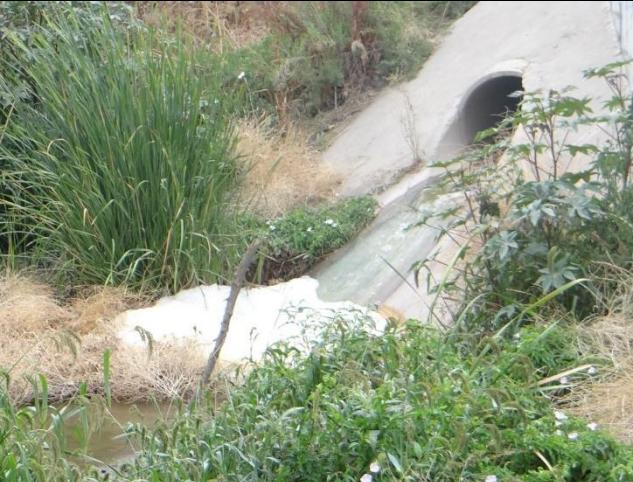
- Las aguas descargadas tenían una tonalidad levemente blanquecina con presencia de espuma y en la zona de caída de agua al estero, se observa espuma blanca contenida por vegetación seca. No se percibieron olores molestos ni se observó presencia de moscas, aceites, sólidos u otros signos que pudieran dar cuenta de una alteración evidente. (ver **Fotografías 1 y 2**).*

<b>Fotografía 1.</b>	<b>Fecha:</b> 22-02-2024	<b>Fotografía 2.</b>	<b>Fecha:</b> 22-02-2024
<b>Descripción del medio de prueba:</b> Vista del punto de descarga del titular, respecto al Estero Las Cruces.		<b>Descripción del medio de prueba:</b> Vista en detalle de la descarga de la Planta de Tratamiento de RIEs del titular.

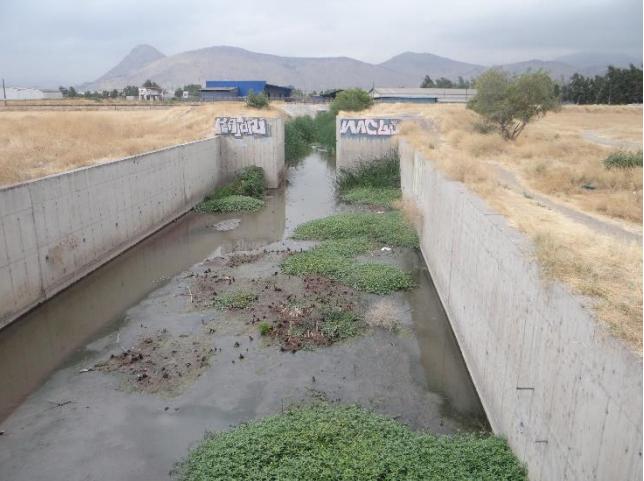
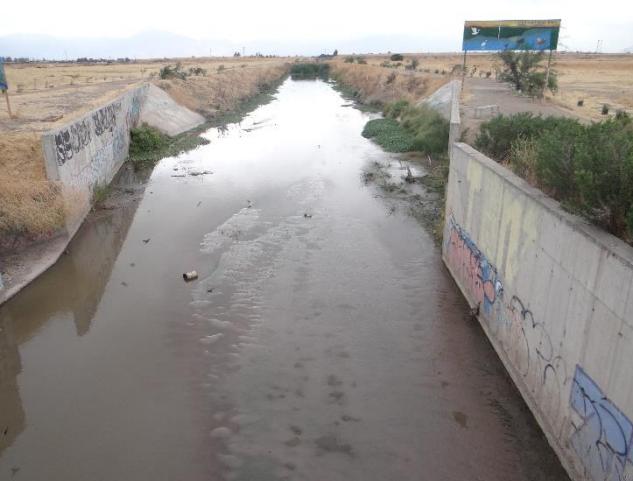
- La misma situación descrita anteriormente, se observó en el cruce del Estero Las cruces con Av. Bernardo O’Higgins (ver **Fotografía 3 y 4**).*

<b>Fotografía 3.</b>	<b>Fecha:</b> 22-02-2024	<b>Fotografía 4.</b>	<b>Fecha:</b> 22-02-2024
<b>Descripción del medio de prueba:</b> Vista del Estero Las Cruces, aguas arriba de Av. Bernardo O'Higgins.		<b>Descripción del medio de prueba:</b> Vista del Estero Las Cruces, aguas abajo de Av. Bernardo O'Higgins.

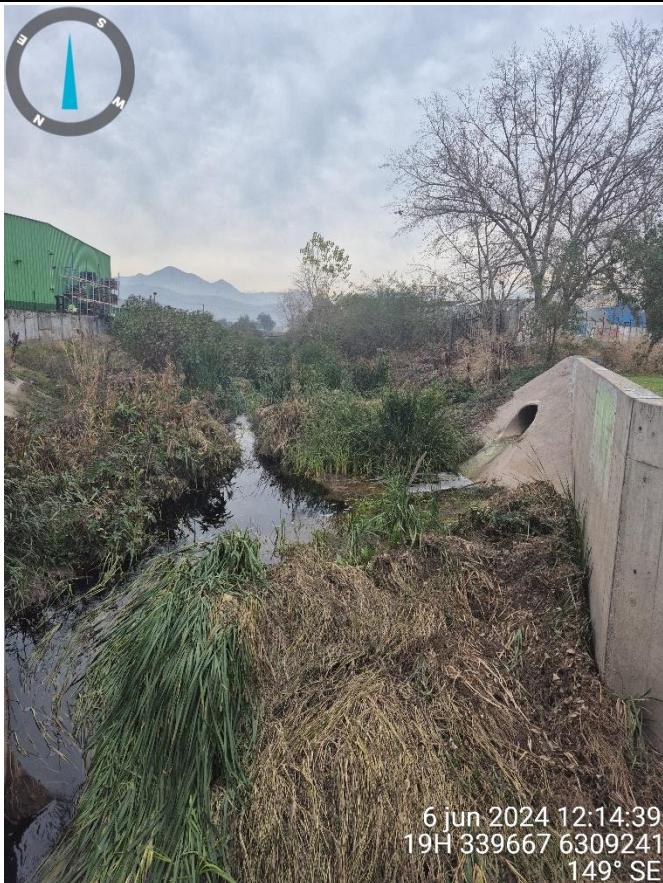
Fotografía 5.

- Se realizó una inspección visual a los residuos descargados, observándose presencia leve de espuma en el RIL descargado, así como en el área de descarga. (ver **Fotografía 5 y 6**)

**Descripción del medio de prueba:** Vista del punto de descarga del titular, respecto al Estero Las Cruces.

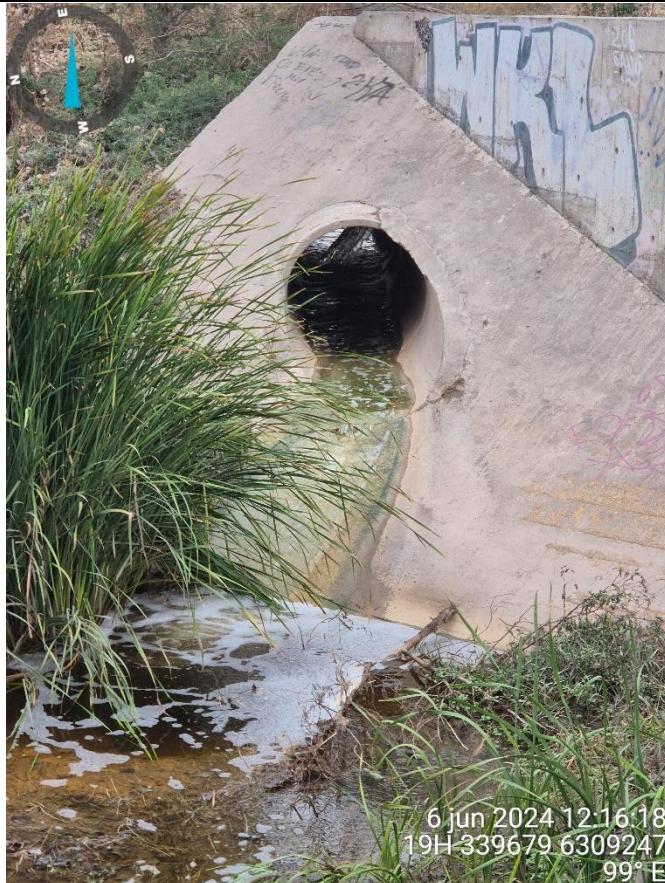
Fotografía 6.

**Descripción del medio de prueba:** Vista de la obra de descarga del titular.

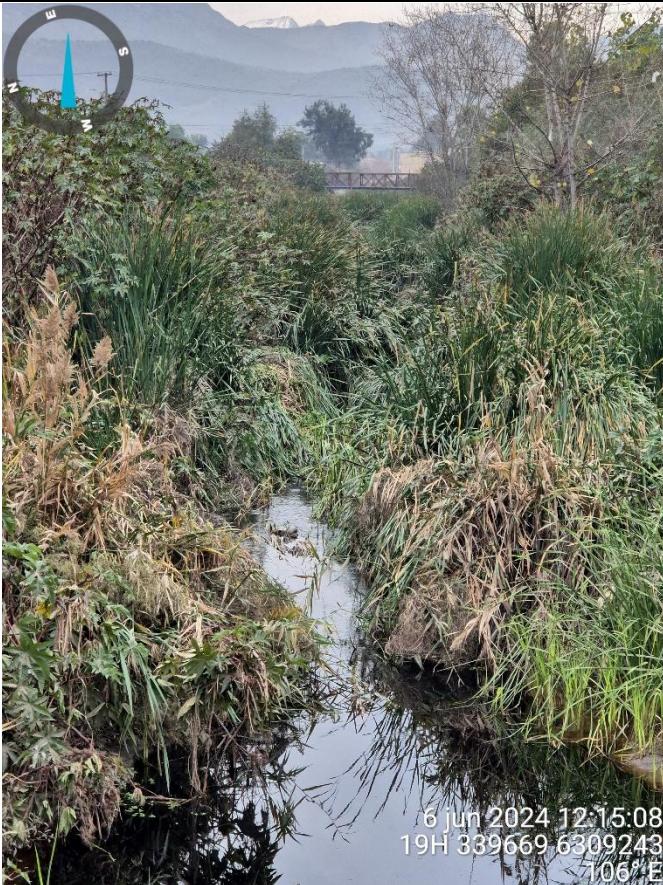
Fotografía 7.

- Sin perjuicio de lo anterior, se constató que, tanto aguas arriba como aguas abajo del punto de descarga, las aguas del estero tenían una tonalidad roja oscura (ver **Fotografía 7**).

- k) Cabe indicar que, la coloración roja de las aguas del estero observadas en la inspección de junio de 2024 provenía de una fuente ubicada aguas arriba de la descarga en cuestión. El análisis de ello se puede revisar en los Informes de Fiscalización DFZ-2020-3253-XIII-RCA y DFZ-2024-1154-XIII-RCA.

**Descripción del medio de prueba:** Vista del Estero Las Cruces, aguas arriba de la descarga del titular.

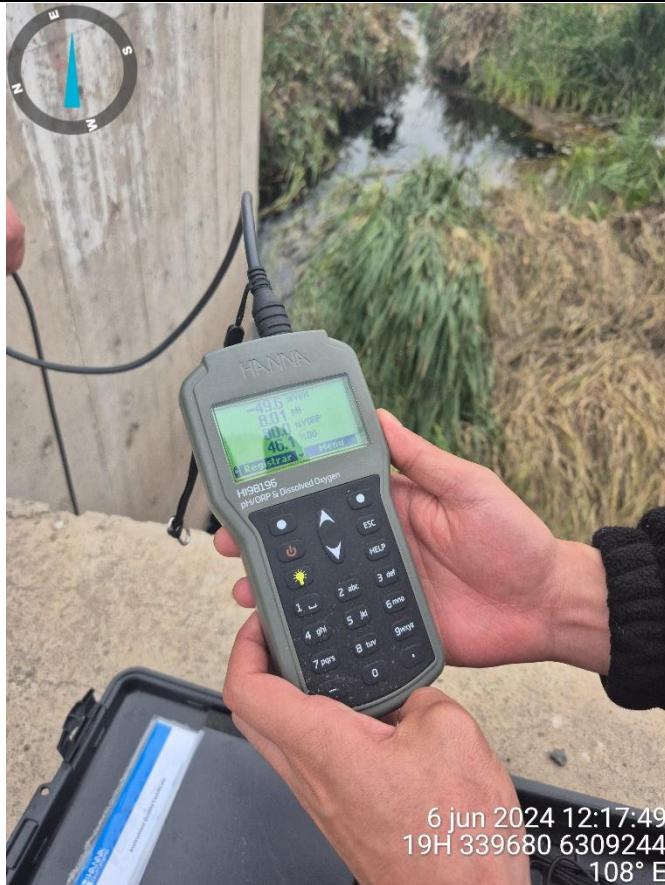
Fotografía 8.

- Los funcionarios de la I. Municipalidad de Quilicura realizaron una medición in situ con un equipo multiparamétrico marca HANNA modelo HI98196, aguas abajo de la descarga a la altura del cruce del Estero Las Cruces con la línea férrea, cuyos resultados fueron los siguientes (ver **Fotografía 8**):

- pH: 8,07
    - ORP: 80,8 mVORP
    - OD %: 46,1
    - OD (ppm): 3,7
    - T°: 21,84 °C
    - Presión: 13,993 psi
  - No se percibieron olores molestos, como tampoco presencia de moscas, aceites, sólidos u otros signos que pudieran dar cuenta de una alteración evidente (causada por la descarga).

**Descripción del medio de prueba:** Vista de los resultados de los parámetros medidos por funcionarios de la I. Municipalidad de Quilicura.
