**INFORME TÉCNICO DE FISCALIZACIÓN AMBIENTAL**

**PARQUE EÓLICO LA ESTRELLA**

**DFZ-2024-1794-VI-RCA**

**SEPTIEMBRE 2024**

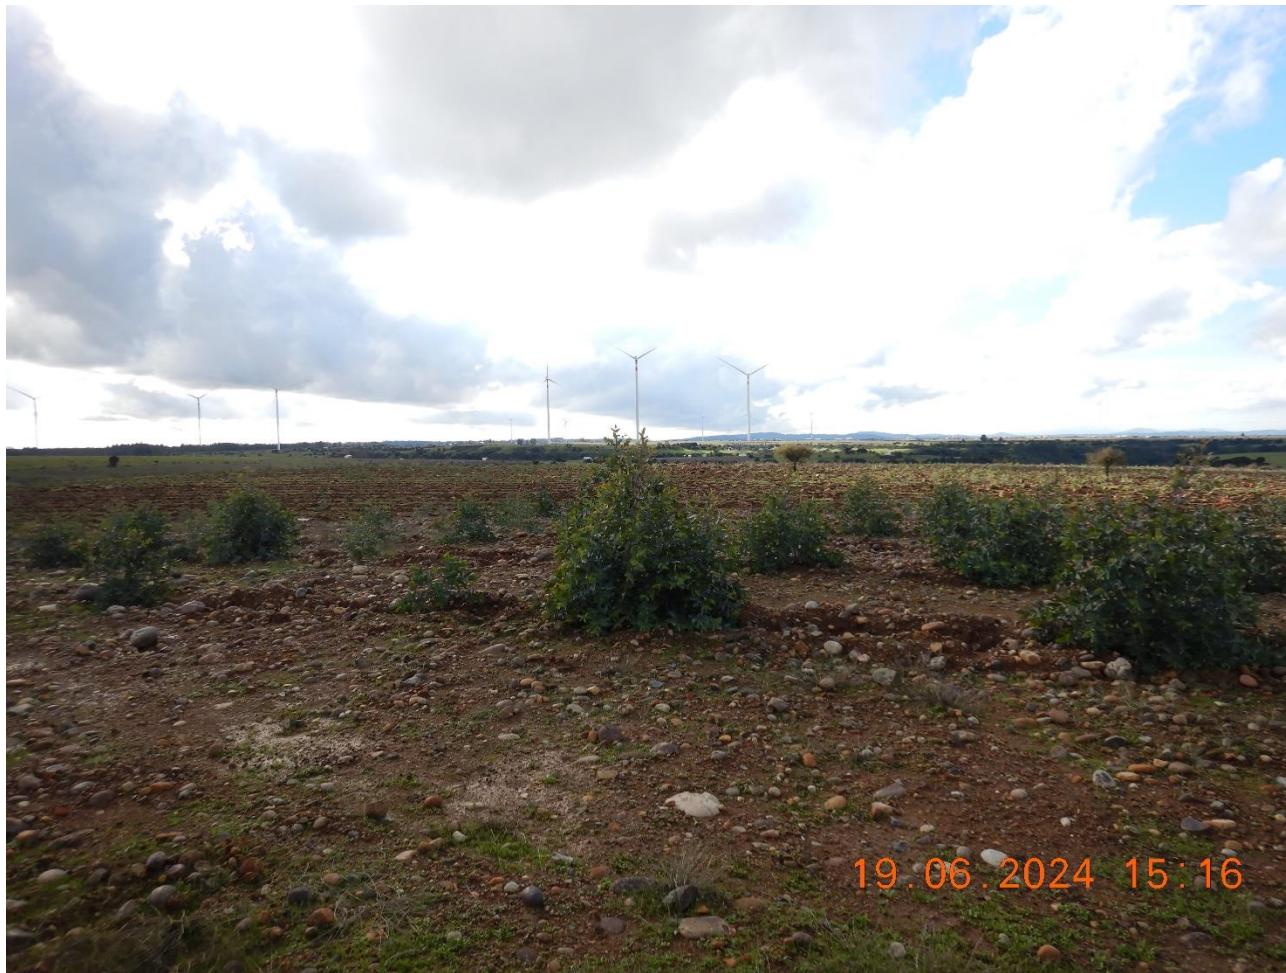
Fotografía 1.

- Se visitó la zona de reforestación de *Eucalyptus sp.* la cual se encontraba cercada en todo su perímetro, y con árboles de entre 50 y 100 cm aproximadamente (**Fotografía 1**).

**Descripción del medio de prueba:** En la imagen se observa la zona de reforestación de *Eucalyptus sp.* con los surcos donde se realizó la plantación y árboles de entre 50 y 100 cm aproximadamente.

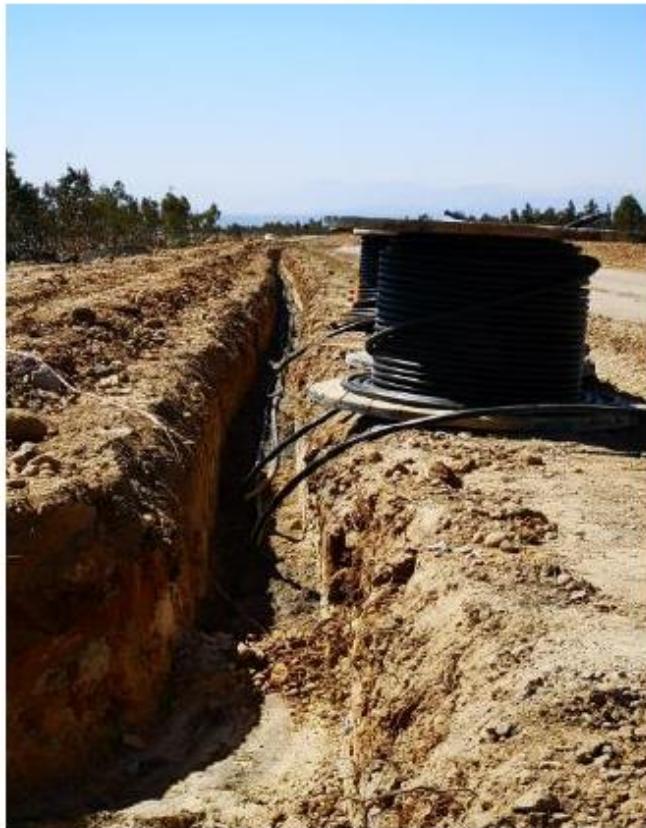
**Fotografía 2.**

- Al respecto, en el **documento ID 05** el titular señaló que “*no se ha podido encontrar el registro fotográfico del compromiso, sin embargo, algunas fotos dan cuenta del acopio a los costados de las obras.*”. Dichas fotografías son dos, una muestra la excavación de zanjas para el paso de los cables y la otra corresponde a una plataforma con la estructura basal de un aerogenerador, y al fondo material acopiado, los cuales no se encuentran señalizados como acopio de escarpe que permita identificar un acopio diferenciado para este material de escarpe (**Fotografías 2 y 4**). Además luego se indica que “*todo el material removido en la obra fue utilizado en el mismo predio, para estabilizar caminos, relleno de obras y otras solicitudes del propietario para mejoras internas de otros sectores.*”. Es decir, el titular realizó lo contrario a lo comprometido en la RCA, en donde se señala que “una vez finalizada la fase de construcción, se deposita este escarpe en aquellos sectores que posean características similares a la que se observó la especie, y en donde no existan obras permanentes o caminos internos” (Considerando 5.2). Además tampoco se habría dispuesto en un sitio cercado y de características similares a aquellas en donde se observó la especie, y no se reportó el informe de seguimiento al año de la disposición del escarpe. No cumpliéndose con la ejecución de un plan de manejo para esta especie, con la finalidad de disminuir la probabilidad de afectación mediante la “resiembra” del escarpe que pudiera contener individuos en estado de latencia.

**Fotografía 1. Excavación zanjas media tensión**

**Descripción del medio de prueba:** Fotografía tomada desde el documento ID 05, en donde, de acuerdo a lo indicado por el titular, se da cuenta de la medida de acopio del escarpe vegetal diferenciado.

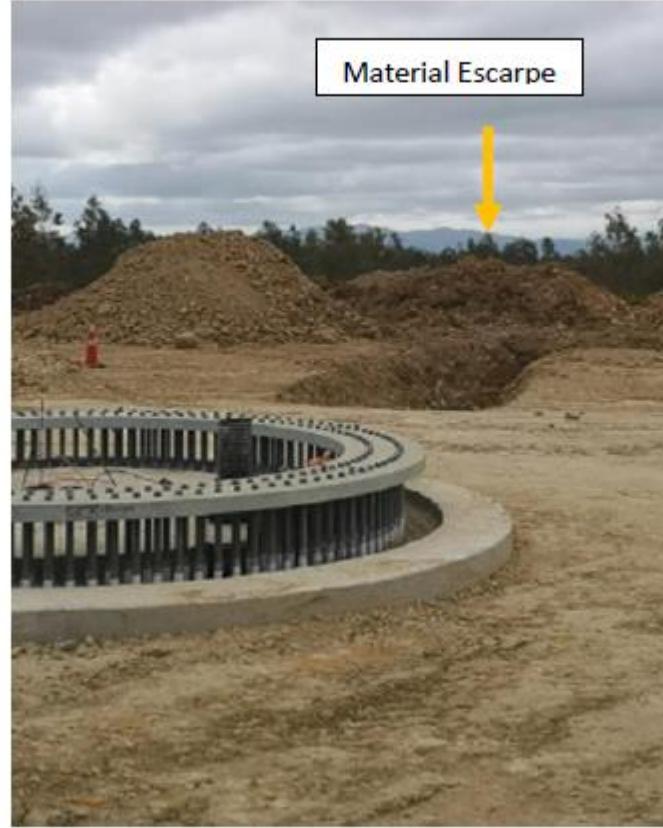
**Fotografía 3.**

**Fotografía 2. Material de escarpe al costado de la plataforma**

**Descripción del medio de prueba:** Fotografía tomada desde el documento ID 05, en donde, de acuerdo a lo indicado por el titular, se da cuenta de la medida de acopio del escarpe vegetal diferenciado.

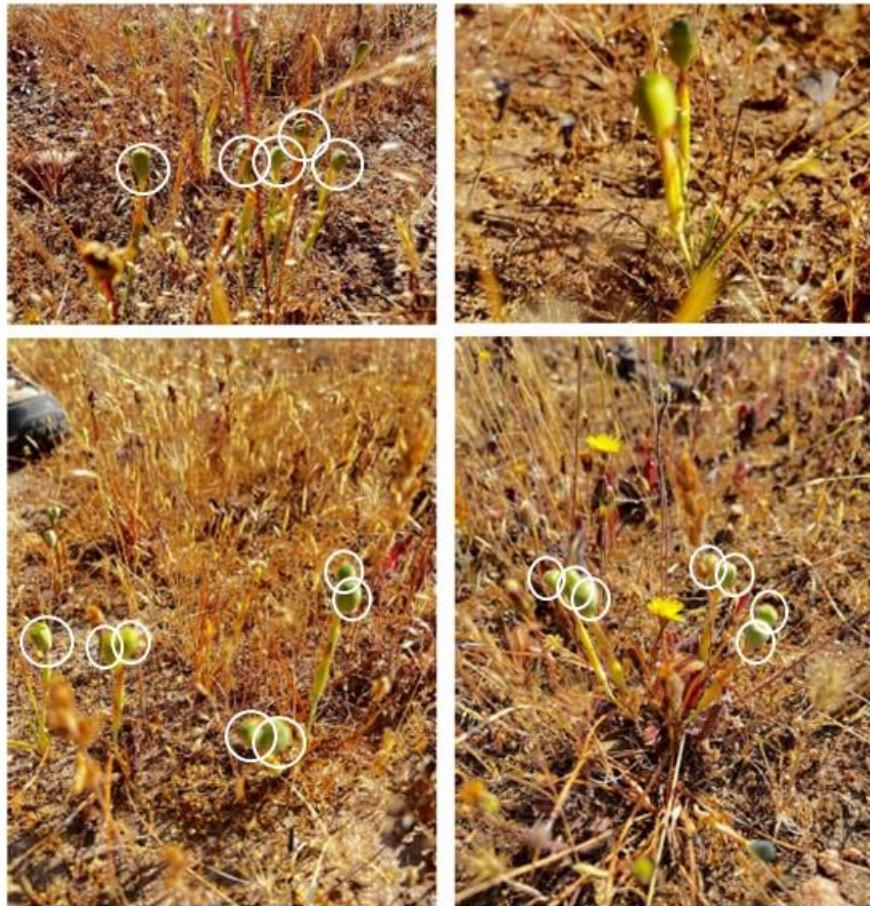
Fotografía 4.

Fotografía 6. Aspectos específicos de algunos ejemplares monitoreados y el entorno del área de relocalización.

**Descripción del medio de prueba:** Fotografías tomadas desde el **documento ID 12**, en donde es posible observar que en la foto de arriba a la izquierda y en las dos fotos de abajo hay más de tres frutos (cápsulas), lo que sugiere que habrían más de una planta por punto.

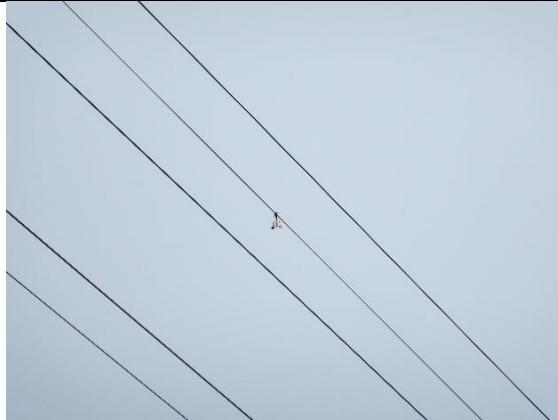
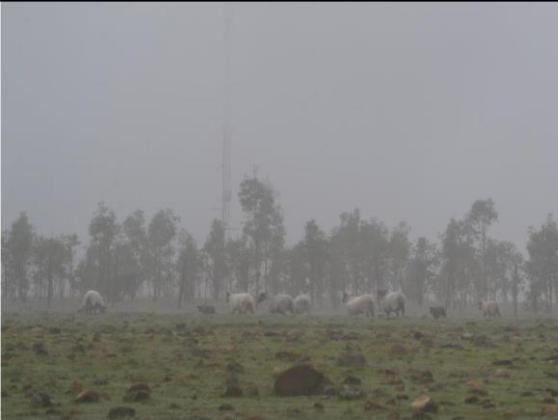
<b>Fotografía 5.</b>	<b>Fecha:</b> 19-06-2024		<b>Fotografía 6</b>	<b>Fecha:</b> 19-06-2024	
<b>Coordenadas UTM DATUM WGS84 HUSO 19H</b>	<b>Norte:</b> 6.218.468	<b>Este:</b> 257.298	<b>Coordenadas UTM DATUM WGS84 HUSO 19H</b>	<b>Norte:</b> 6.217.819	<b>Este:</b> 257.592
<b>Descripción del medio de prueba:</b> En la imagen se observa un disuasor de vuelo en la línea de alta tensión.			<b>Descripción del medio de prueba:</b> En la imagen se observa ganado ovino al interior del proyecto eólico.

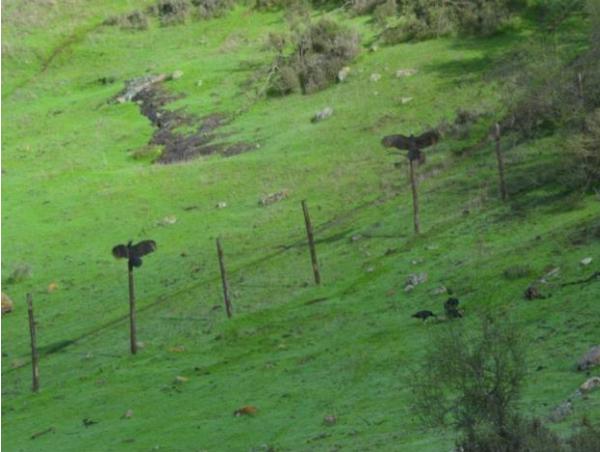
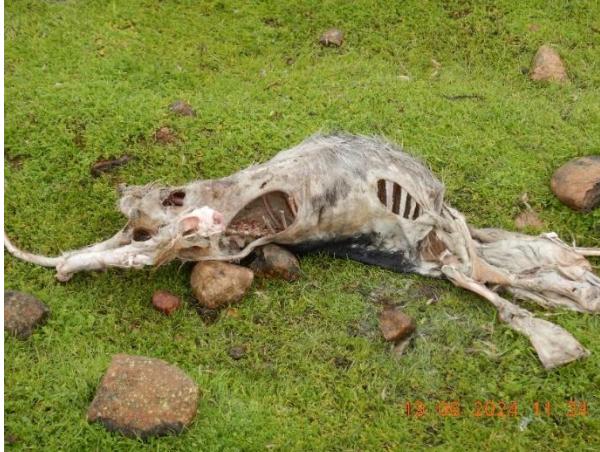
19-06-2024 11:34		
<b>Fotografía 7.</b>	<b>Fecha:</b> 19-06-2024		<b>Fotografía 8.</b>	<b>Fecha:</b> 19-06-2024	
<b>Coordenadas UTM DATUM WGS84 HUSO 19H</b>	<b>Norte:</b> 6.217.568	<b>Este:</b> 261.534	<b>Coordenadas UTM DATUM WGS84 HUSO 19H</b>	<b>Norte:</b> 6.217.851	<b>Este:</b> 257.562
<b>Descripción del medio de prueba:</b> En la imagen se observan individuos de Jote secando sus alas en las inmediaciones del proyecto.			<b>Descripción del medio de prueba:</b> En la imagen se observa un cadáver de perro al interior del predio en donde se ubica el proyecto
