INFORME TÉCNICO DE FISCALIZACIÓN AMBIENTAL

CES ISLA PARTIDA (RNA 110277)

DFZ-2024-254-XI-RCA

ABRIL 2024

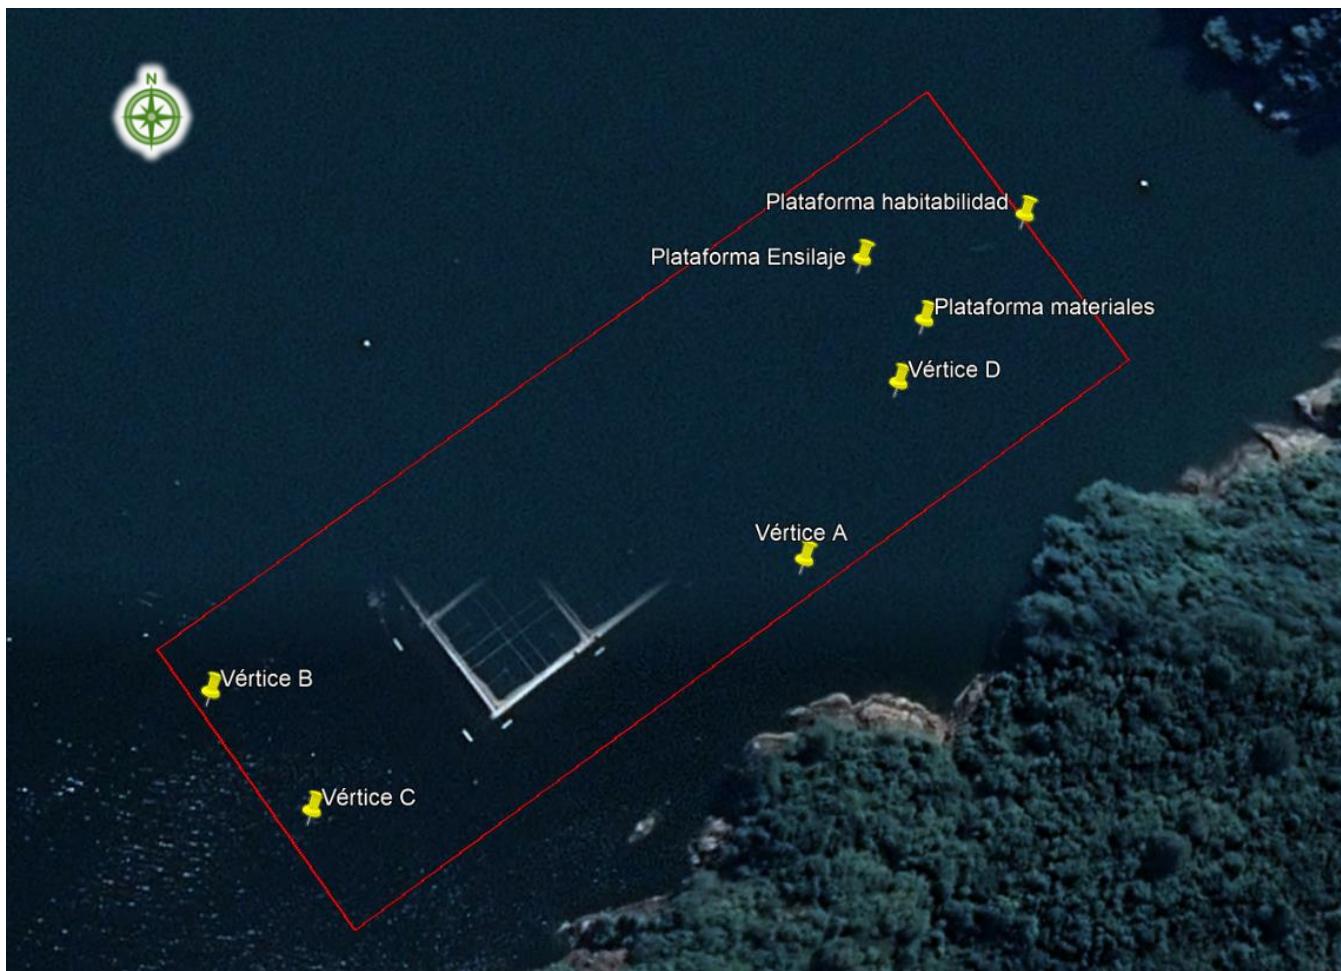
Figura 3

En conclusión las estructuras; pontón de habitabilidad, sistema de ensilaje y módulo de cultivo se encuentran al interior de los vértices de la concesión (Figura 3)

Georreferenciación de las siguientes estructuras flotantes del CES Isla Partida, vértices del módulo de cultivo, Plataforma de materiales, Plataforma de habitabilidad y Plataforma de ensilaje. Según los puntos georreferenciados, la totalidad de las estructuras se encuentran al interior del área de concesión. El rectángulo rojo corresponde a límite del área de concesión.

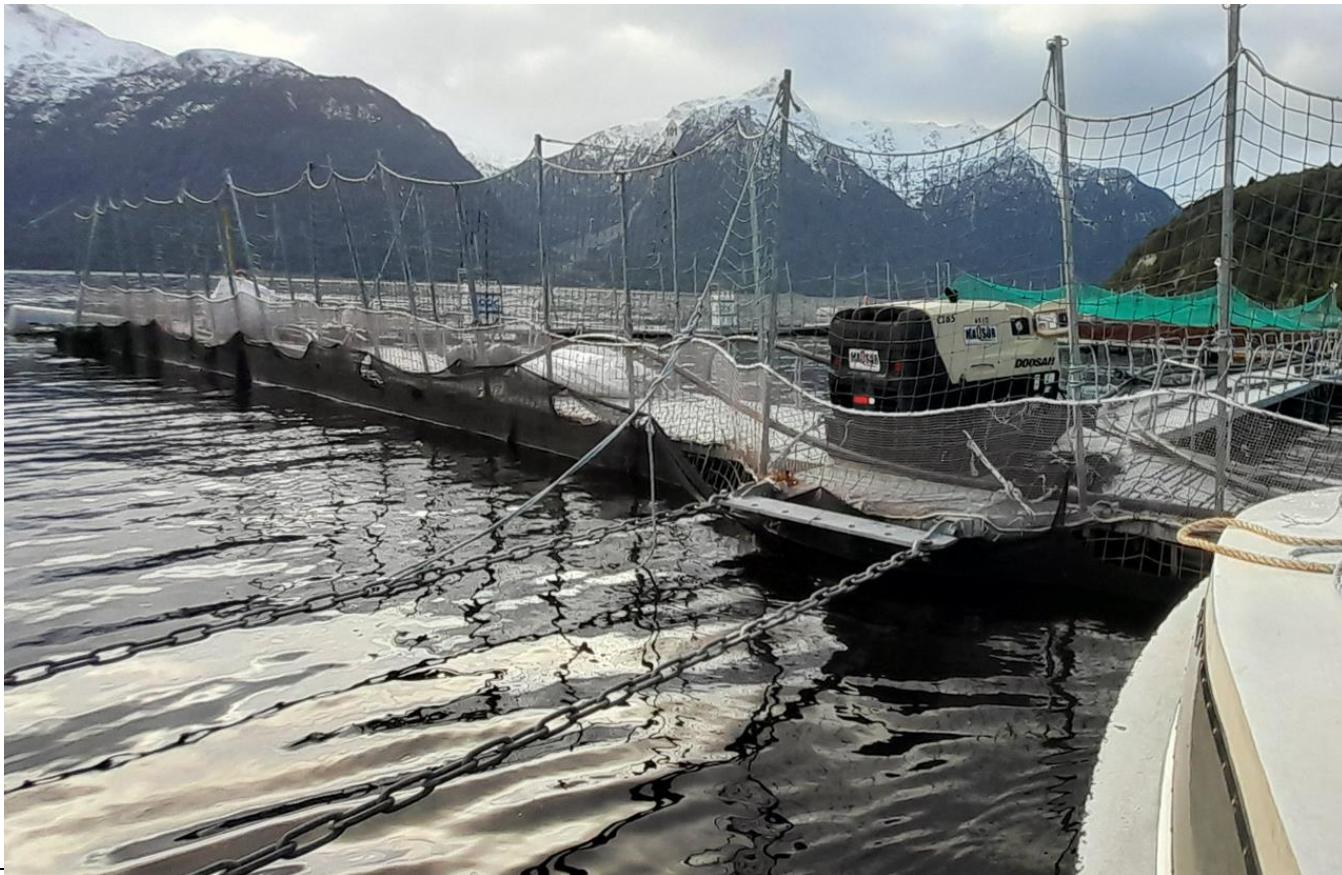
Fotografía 1

Módulo de cultivo CES Costa, donde se Georreferenciación los 4 vértices. Según los puntos georreferenciados esta estructura se encuentra al interior del área de concesión.

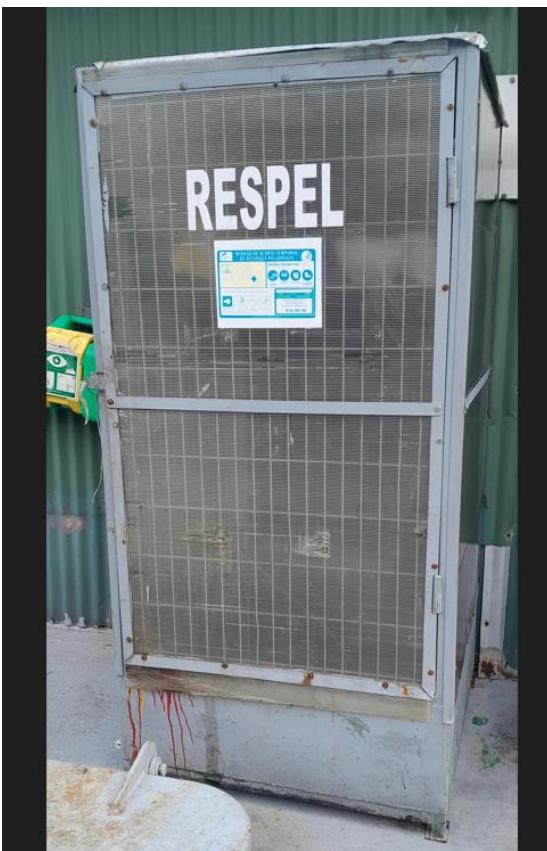
Fotografía 3

Descripción del medio de prueba: Puerta de la Bodega Respel. Se observa identificada.

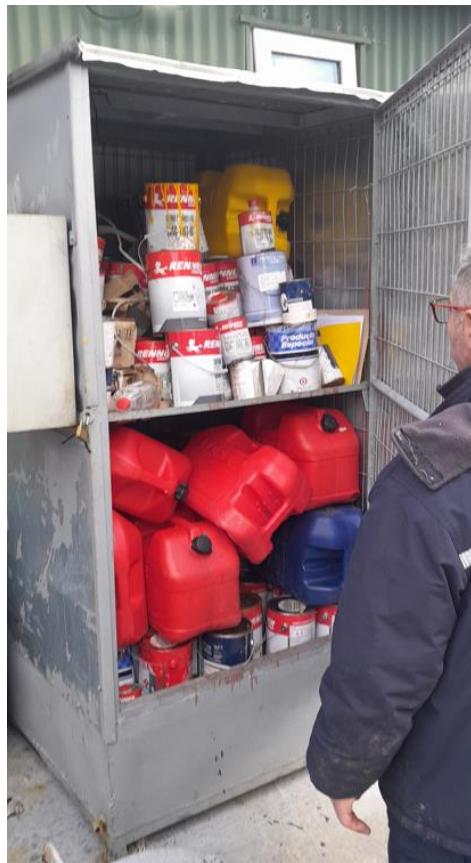
Fotografía 4

Descripción del medio de prueba: Vista de los respel mantenidos al interior de la bodega. Esta se observa con pretil alto, se ven envases de pintura y otros, con poco espacio libre para almacenamiento.

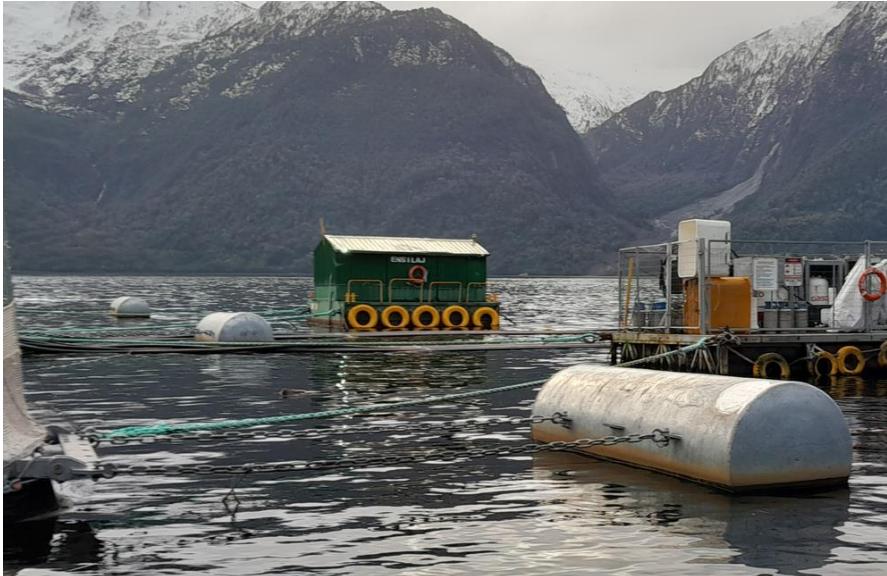
Fotografía 5	Fecha: 28-06-2024	Fotografía 6	Fecha: 28-06-2024
Descripción del medio de prueba: La plataforma flotante de color verde, contiene el sistema de ensilaje del centro de cultivo.		Descripción del medio de prueba: Vista de parte del sistema de ensilaje del CES Isla Partida. Se observa la olla donde se realiza la trituración de la mortalidad, la cual posteriormente es enviada a estanque de almacenamiento.

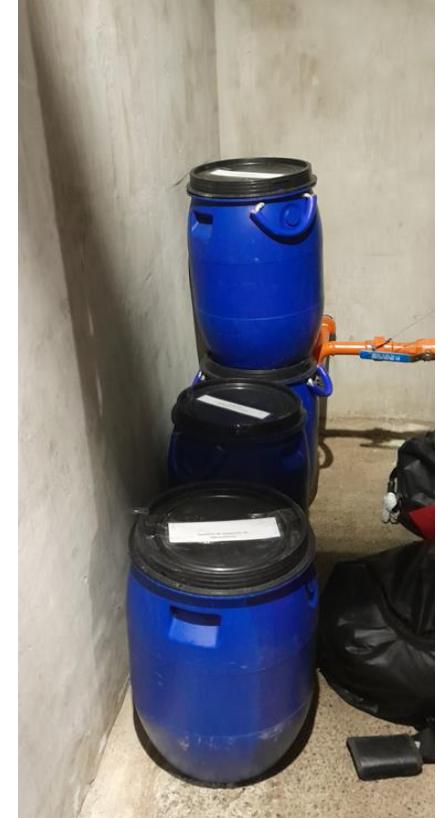
Fotografía 7

V. Compromisos Voluntarios. El titular acoge comentario y rectifica que los compromisos ambientales voluntarios, presentados en la DIA, son de carácter obligatorio, por esta razón el titular señala que anexa los siguientes compromisos ambientales:	
Capacitación e instrucción de todo el personal que trabajará en el centro en materia de manejo sanitario de los peces, prevención de riesgos y prevención de impacto ambiental, tales como evitar la sobrealimentación, la caída de alimento al mar, el derrame de combustibles , pérdida de bolsas plásticas, etc. (Lo destacado es nuestro)	
Hecho constatado: En la inspección (Anexo 1) se constató la existencia de un Plan de Contingencia de Derrame de Hidrocarburos. Se revisaron además los elementos que constituyen el Kit de derrame de hidrocarburos, el que consistía en boas (Barreras Absorbentes) y tambores de contención de hidrocarburos. (Fotografía 7)

Descripción del medio de prueba: Bodega con materiales del KIT de derrame de hidrocarburos y tambores de contención de hidrocarburos.

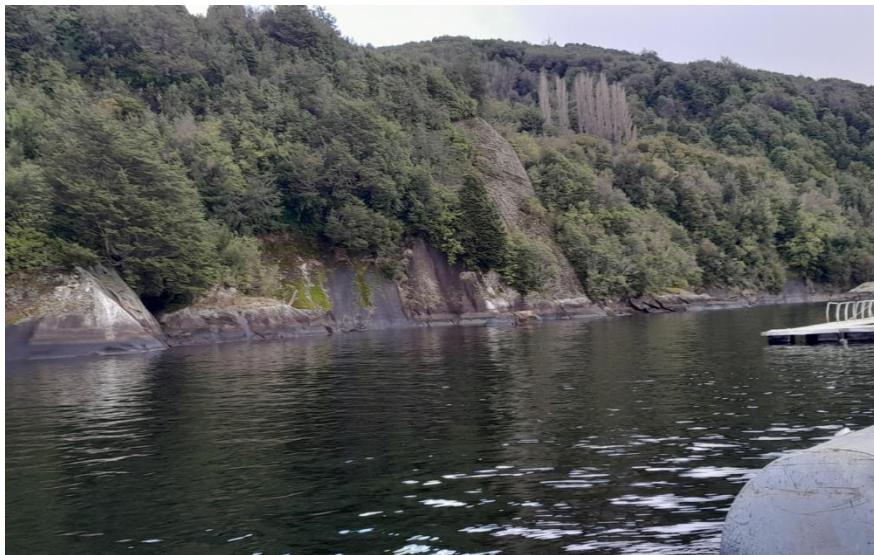
Fotografía 8

Descripción del medio de prueba: Fotografía del borde costero aledaño al CES Isla Partida. No se observan residuos

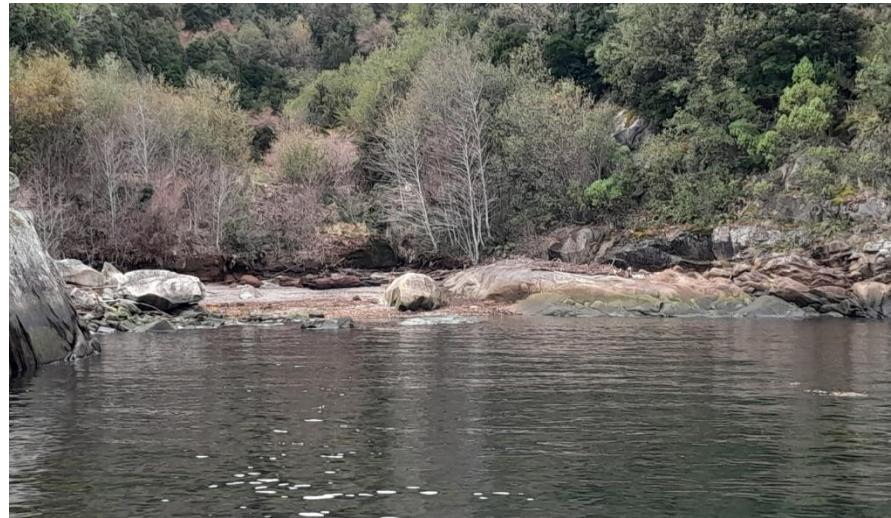
Fotografía 9

Descripción del medio de prueba: otra vista del borde costero aledaño al CES Isla Partida. No se observan residuos

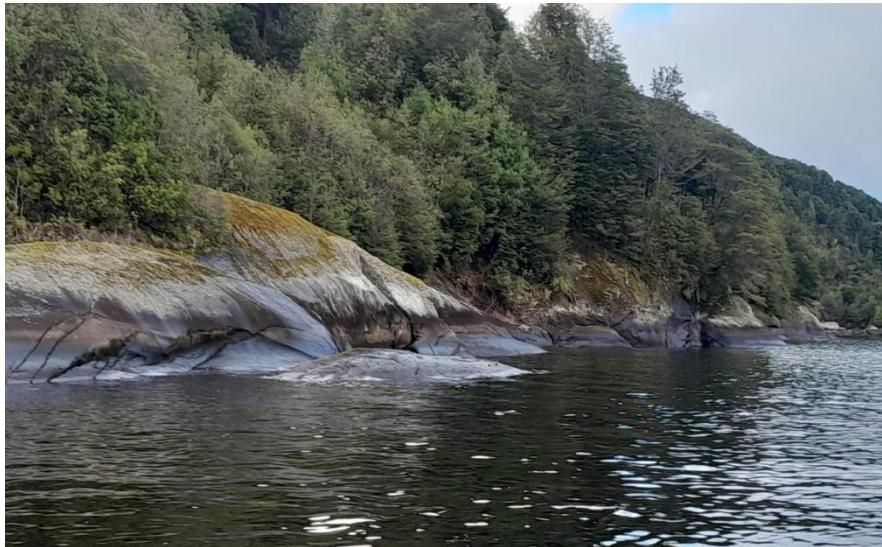
Fotografía 10

Descripción del medio de prueba: Otras vista del borde costero aledaño al CES Isla Partida. No se observan residuos

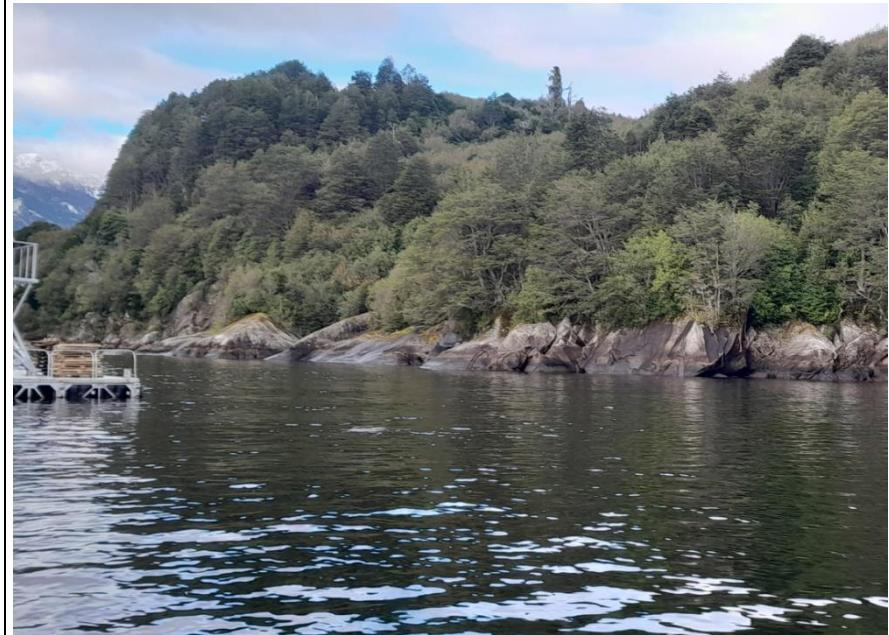
Fotografía 11

Descripción del medio de prueba: otra vista del borde costero aledaño al CES Isla Partida. No se observan residuos
