INFORME TÉCNICO DE FISCALIZACIÓN AMBIENTAL

ESTUDIO IMPACTO AMBIENTAL CIRCUNVALACIÓN ORIENTE CALAMA

DFZ-2024-417-II-RCA

OCTUBRE 2024

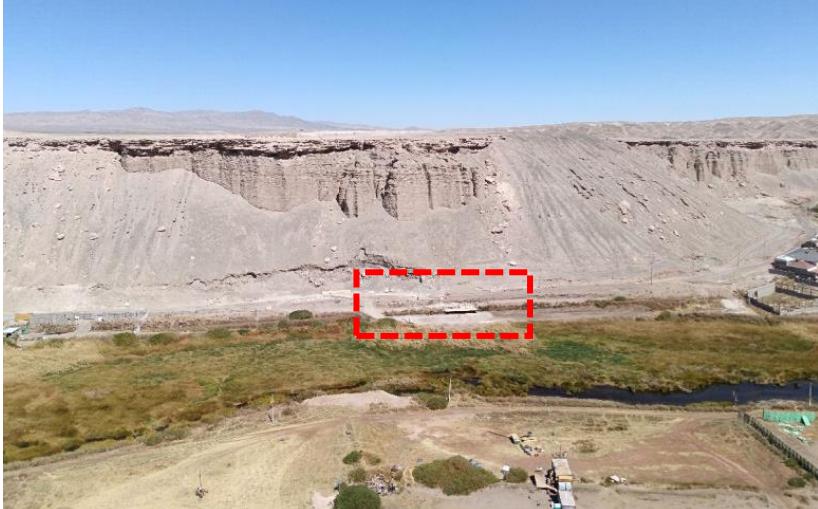
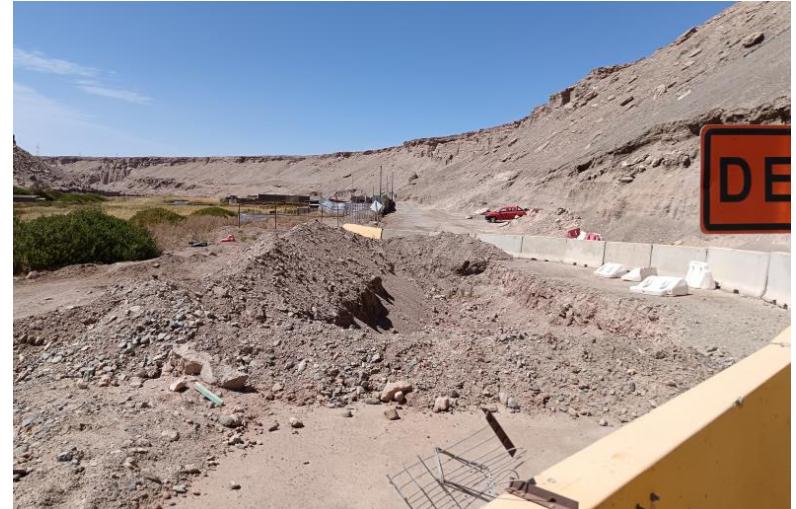
Registros Hecho Constatado N° 1

Hecho Constatado N° 1. Flora	Estación N° 1 y 2
b. El estado de la ruta de acceso a la zona donde se instalarán los pilares que soportan el atravesamiento del río, se mantiene original, no se observan alteraciones en el ancho del camino.	
c. Respecto al empalme de la Circunvalación con la ruta 24-CH (a 1 km al norte del límite urbano de la ciudad de Calama, cerca del acceso a la Mina Ministro Hales). el titular señaló que no se han realizado faenas en dicho sector.

Fotografía 1	Fecha: 24-08-2024	Fotografía 2	Fecha: 24-08-2024
Coordenadas UTM Datum WGS84 Huso 19	Norte: 7.516.490 Este: 514.243	Coordenadas UTM Datum WGS84 Huso 19	Norte: 7.516.261 Este: 514.130
<p>Descripción del medio de prueba: Cuenca del Río Loa en el Valle de Yalquincha vista desde el lado norte del viaducto, desde donde puede observar que al momento de la inspección el titular no se encontraba ejecutando trabajos en el sector. En rectángulo punteado, se señala lugar en de la excavación descrita en el hecho constatado. Fuente: Fotografía 5 del Reporte técnico elaborado por CONAF respecto de la actividad de inspección ejecutada el 27-08-2024 (Anexo 4).</p>	<p>Descripción del medio de prueba: Única obra del proyecto “Estudio de Impacto Ambiental Circunvalación Oriente Calama”, consistente en una excavación para construir el primer pilar lado sur del río Loa de un total de tres pilares. Trabajos demarcados sin terminar. Fuente: Fotografía 1 del Reporte técnico elaborado por CONAF respecto de la actividad de inspección ejecutada el 27-08-2024 (Anexo 4).</p>

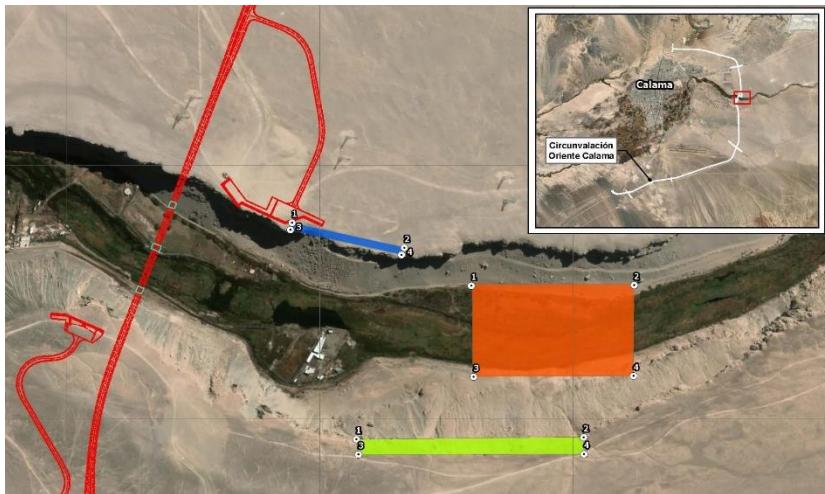
Figura 3

Hecho Constatado N° 2. Fauna	Estación N° A, B, C, D, F, 1 y 2
<p>Respecto de las zonas de relocalización de reptiles y anfibios (Figura 3), se constató:</p> <ul style="list-style-type: none"> - Polígono 1: sector norte presenta obras de intervención como relleno de plataforma y construcción de domos con objetivos turísticos. El sector sur posee basura en el borde del humedal. - Polígono 2: no se detectó evidencias de intervención. Se constatan labores de construcción con personal trabajando. - Polígono 3: presenta evidencia de tránsito vehicular sobre la superficie y rastros de labores de construcción, sin embargo al momento de la inspección no existía personal y/o maquinaria trabajando en este sector. <p>En los puntos definidos en el considerando 7.1.4 de la RCA N° 234/2020 como Pequén 1 y Pequén 2 (Figura 2), se verificó la instalación de letreros que indican presencia de fauna. En el sector se observó un individuo adulto de <i>Athene cunicularia</i>.</p> <p>ii. Posteriormente, funcionario de CONAF realizó una nueva actividad de inspección, con fecha 27-08-2024 (Anexo 1), donde se constató que la situación del proyecto, observada por SAG en 2022 se mantiene.</p> <p>Examen de información</p> <p>i. Del examen de información realizada por el SAG (ID 4, Anexo 6) a la documentación entregada por el titular (ID 3, Anexo 5) en respuesta al requerimiento de información dejado en Acta de inspección de fecha 07-07-2022, es posible indicar que si bien el titular ejecutó las campañas de rescate, relocalización y liberación biológica mediante perturbación controlada, ninguna de estas acciones cumple con la “Oportunidad de implementación” definida en la RCA, toda vez que fueron realizadas durante el año 2021 y a agosto 2024 (Anexo 1), el proyecto no había comenzado con la fase de construcción. En consecuencia, dado el tiempo transcurrido desde la aplicación de las medidas es posible asumir una recolonización de los reptiles, los cuales se verán afectados una vez iniciada la construcción del viaducto, anulando la efectividad del rescate y recolonización realizado.</p> <p>Dicha hipótesis se confirma con la interpretación realizada por el SAG (ID 4, Anexo 6) al Grafico 4 del “Informe de rescate y relocalización de anfibios y reptiles” (ID 3, Anexo 5), el cual se muestra en la Figura 4 del presente informe, donde se observa que los reptiles capturados fueron capaces de recolonizar la zona en 24 días.</p> <p>Ahora, respecto de la metodología y resultados obtenidos, en las actividades de rescate, relocalización y seguimiento, el SAG realizó una serie de observaciones las cuales se encuentran contenidas en el Reporte Técnico de fecha 31-08-2022 (ID 4, Anexo 6), y deberán ser consideradas por el titular al momento de ejecutar la actividad correspondiente, cumpliendo con la “Oportunidad de implementación” comprometida en la RCA. Lo anterior fue instruido al titular mediante R.E. AFTA N° 100/2024 (Anexo 9).</p>
