**INFORME TÉCNICO DE FISCALIZACIÓN AMBIENTAL
PROGRAMA RCA 2024**

DFZ-2024-1338-VIII-RCA

**CANTERA PATAGUAL DITONER
(UF 13697)**

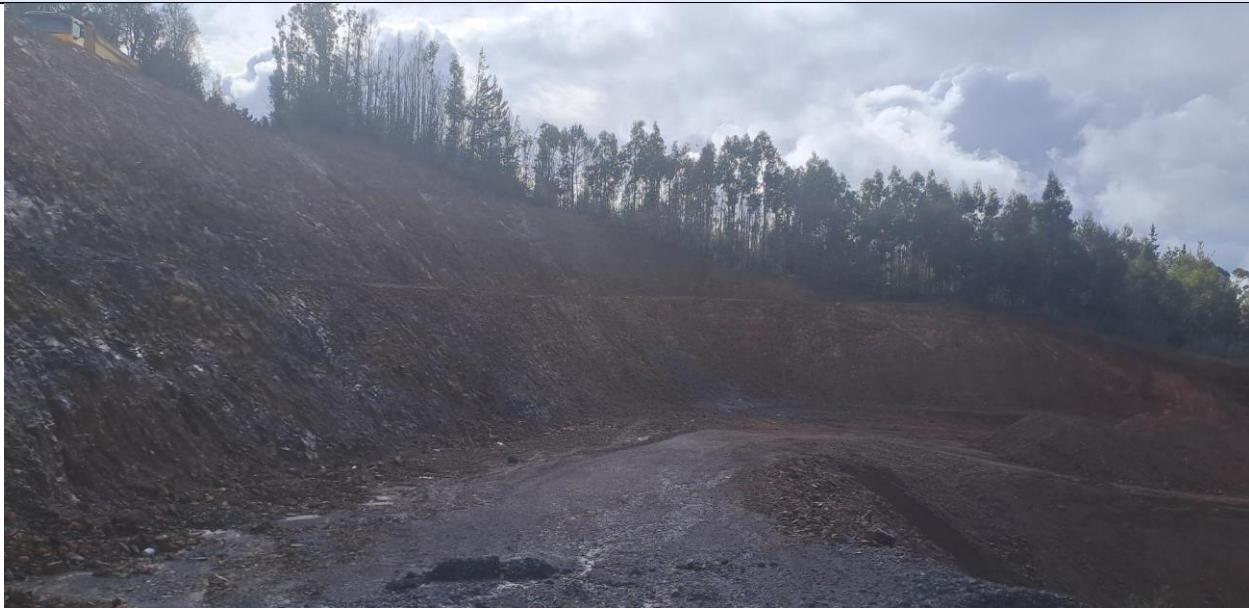
Fotografía 1.

Descripción del medio de prueba: En la imagen se observa el sector norponiente de la cantera autorizada mediante la RCA N°173/2016. sector de talud con terrazas, donde se observó los trabajos asociados a la construcción de terrazas.

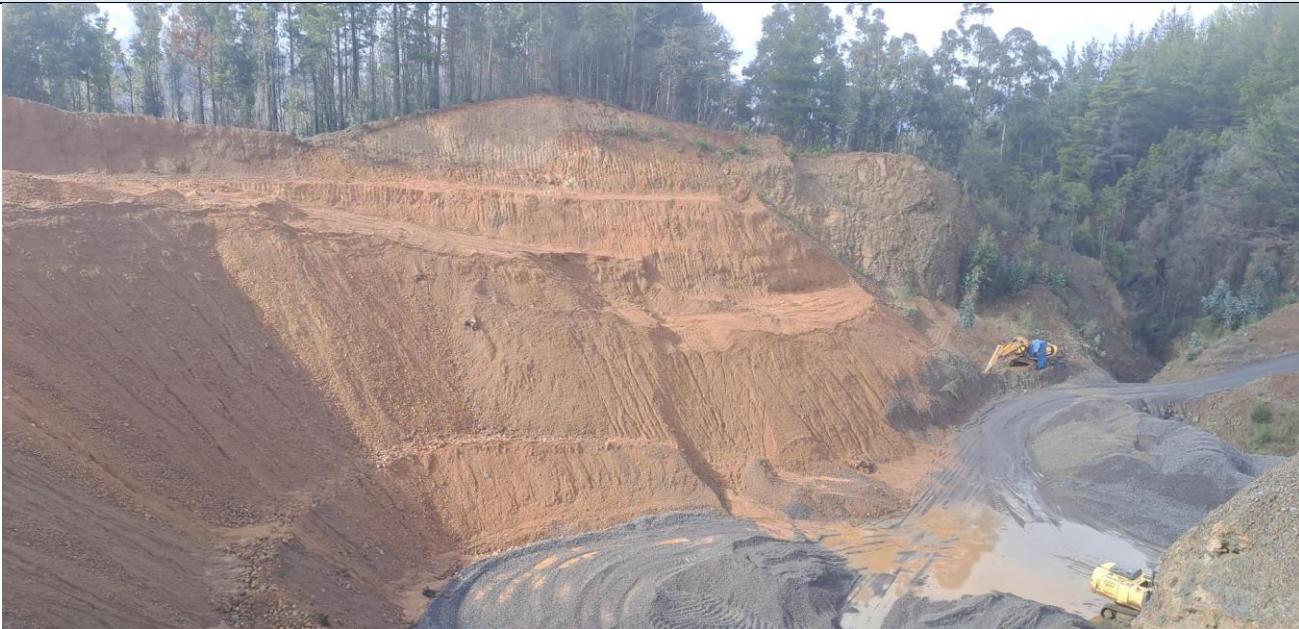
Fotografía 3.

Sin embargo, desde dicha terraza al fondo de la cantera se observó diferencias de altura sobre los 10 metros y pendientes H:V de 1:2 aproximadamente (Fotografías 3 y 4).

Descripción del medio de prueba: En la imagen se observa el sector nororiente de la cantera autorizada mediante la RCA N°173/2016. Sector con talud simple.

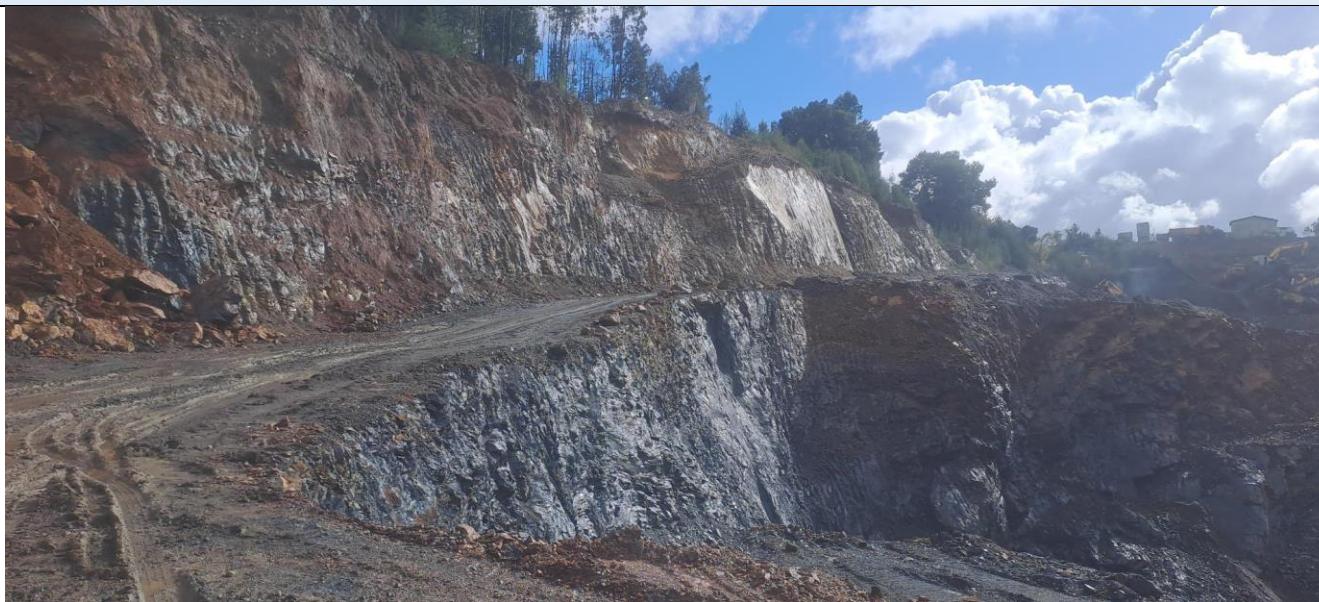
Fotografía 5.

Además, el titular indicó que al momento de construir las terrazas, no existe un profesional a cargo que verifique la altura ni la pendiente de estas, por lo que estas son realizadas sin verificar las disposiciones definidas en las respectivas RCAs (Fotografías 5 y 6).

Descripción del medio de prueba: En la imagen se observa las laderas del sector poniente de la cantera autorizada mediante la RCA N°181/2019.

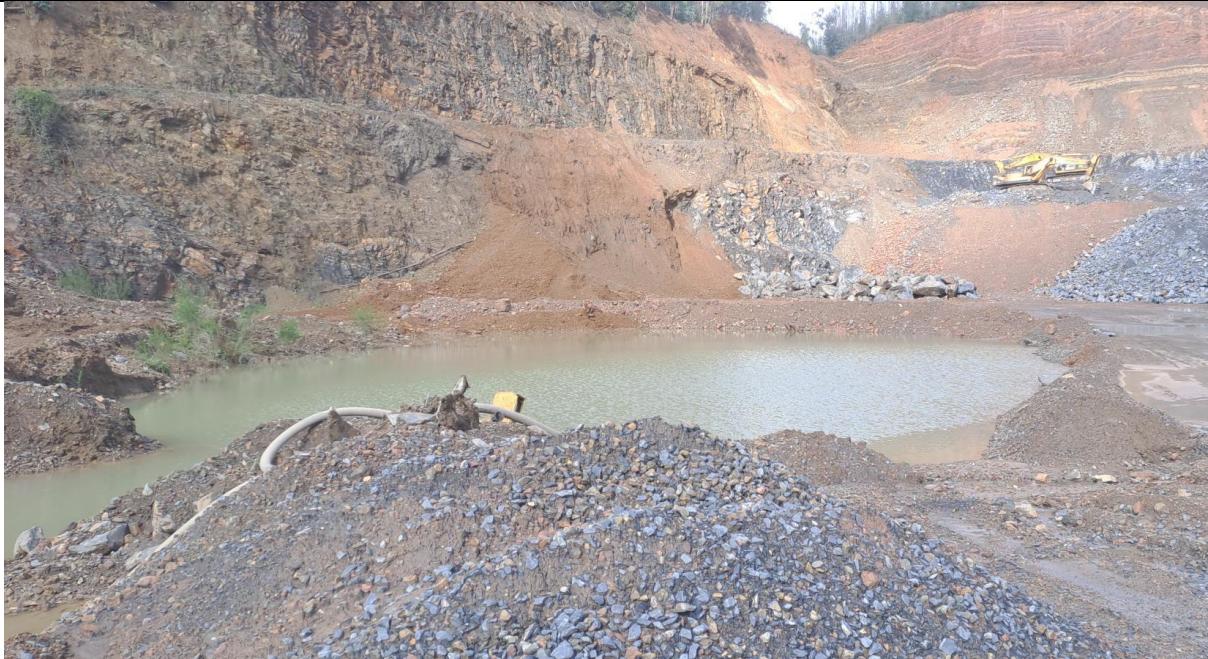
Fotografía 7.

Adicionalmente, en el fondo de la cantera se observó la presencia de una laguna originada según el titular por la acumulación de las aguas lluvias de la cantera. Cabe señalar que días antes de la inspección hubo precipitaciones en la zona, por lo que no se pudo verificar si esto es originado por las aguas lluvias o por el afloramiento de napas subterráneas. Para la evacuación de las aguas acumuladas, el titular construyó un canal el cual tiene una salida en altura, y una reja gruesa para la remoción de sólidos gruesos, sin embargo, el pozo sedimentador no se encuentra construido.

Descripción del medio de prueba: En la imagen se observa la acumulación de aguas lluvias al fondo de la cantera Patagual.

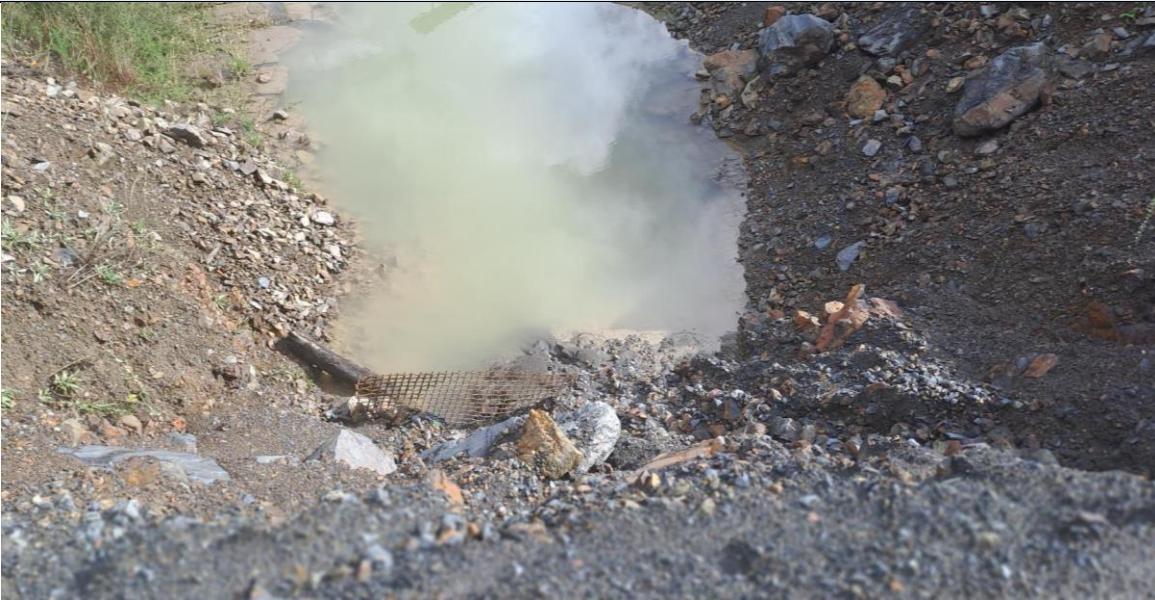
Fotografía 9.

Descripción del medio de prueba: En la imagen el sector donde debería estar ubicado el sedimentador, donde se observa que las aguas lluvias son dirigidas hacia la quebrada mediante un atravesio en la cantera el cual solo tiene una reja gruesa.
