## INFORME TÉCNICO DE FISCALIZACIÓN AMBIENTAL

**Casa Rustika Pizzería**

**DFZ-2024-2059-VII-NE**

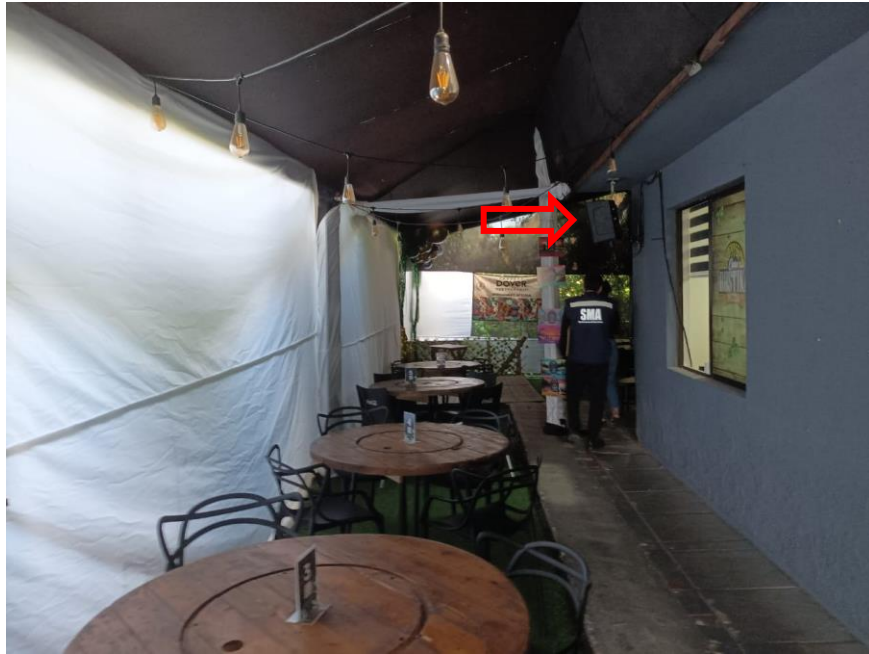
| Fotografía 1 | 09 – 10 – 2024 | Coordenadas UTM | | Fotografía 2 | 09 – 10 – 2024 | Coordenadas UTM | |
|---|---|---|---|---|---|---|---|
| Descripción: vista general de terraza lateral, colindante con vivienda particular. Esta terraza cuenta con uno de los parlantes presentes en la UF señalado en rojo. Se identifica la instalación de telas hacia el costado colindante. | | | | Descripción: vista cercana de parlante ubicado en terraza lateral. El parlante corresponde al implementado como medida correctiva. | | | |

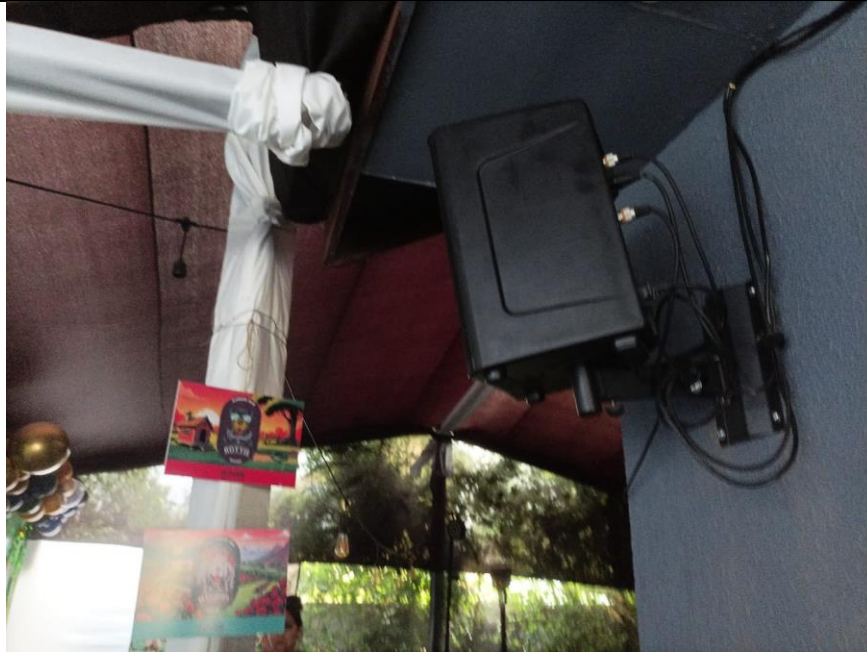
| Descripción: parlante ubicado en terraza lateral, se encuentra orientado hacia las mesas de la terraza. El parlante corresponde al implementado como medida correctiva. | | | | Descripción: vista general de la terraza trasera, ubicada en la parte posterior de la UF. Esta área colinda con vivienda particular y cuenta con un parlante señalado en rojo. | | | |

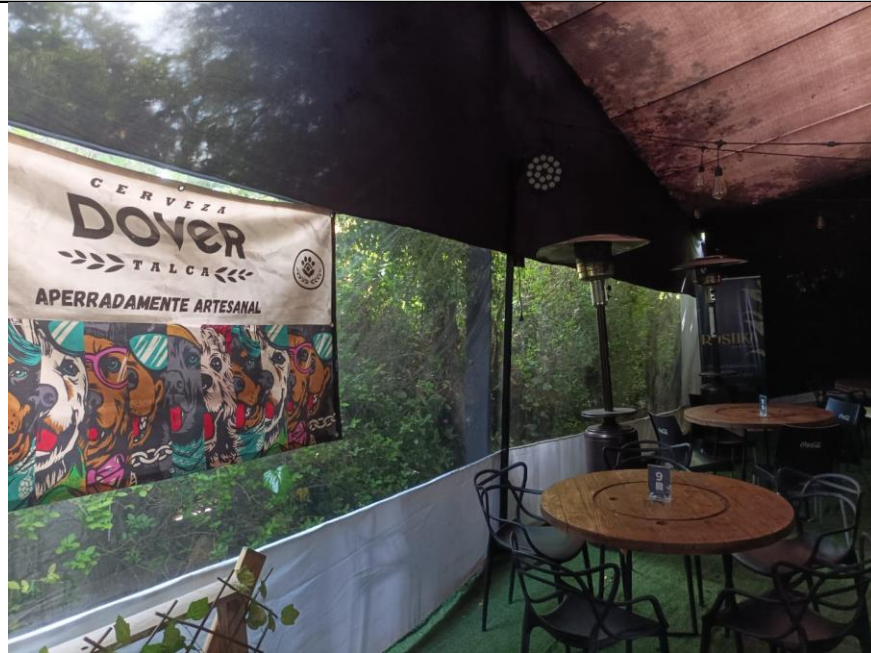
| Fotografía 5 | 09 – 10 – 2024 | Coordenadas UTM | |

| Descripción: vista de la terraza trasera, particularmente del área más cercana con el deslinde trasero de la UF. Se identifica la instalación de una lona en el perímetro trasero de la terraza, colindante con vivienda particular. | | | |

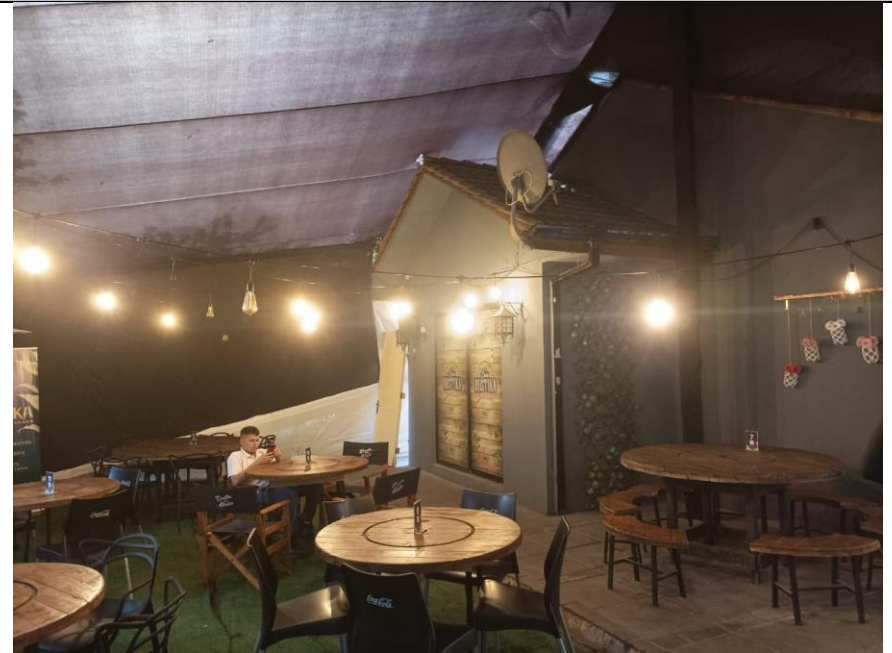
| Fotografía 6 | 09 – 10 – 2024 | Coordenadas UTM | |

| Descripción: vista general de terraza trasera de la UF. Se aprecia que cuenta con malla raschel en la parte superior. | | | |

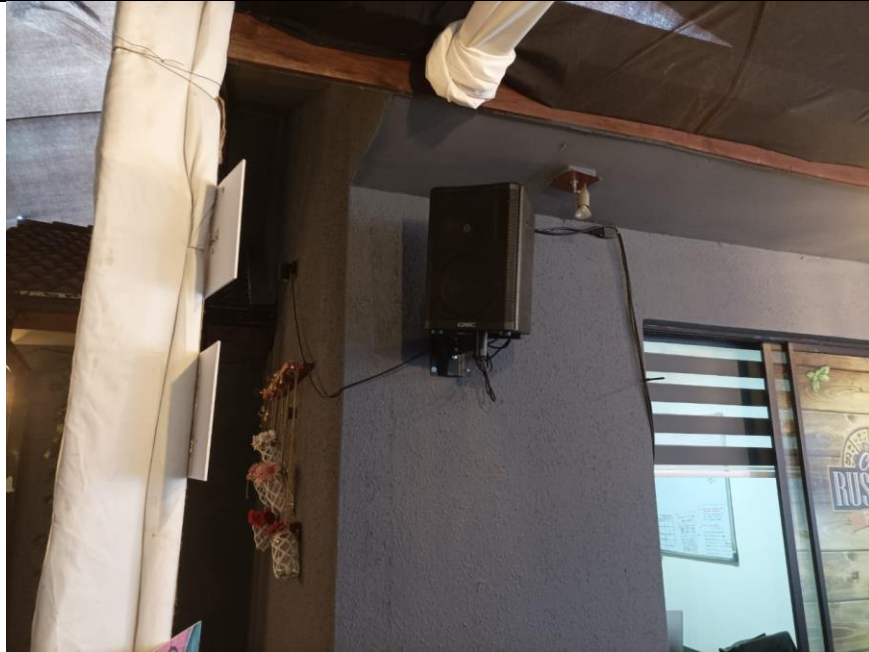
| Fotografía 7 | 09 – 10 – 2024 | Coordenadas UTM | | Fotografía 8 | 09 – 10 – 2024 | Coordenadas UTM | |
|---|---|---|---|---|---|---|---|
| Descripción: parlante ubicado en terraza trasera, se encuentra orientado hacia las mesas de la terraza. El parlante corresponde al implementado como medida correctiva. | | | | Descripción: vista posterior de parlante. Ambos parlantes son de idénticas características técnicas. El parlante corresponde al implementado como medida correctiva. | | | |
