INFORME TÉCNICO DE FISCALIZACIÓN AMBIENTAL

Curtiembre Rufino Melero

DFZ-2024-1675-VII-NE

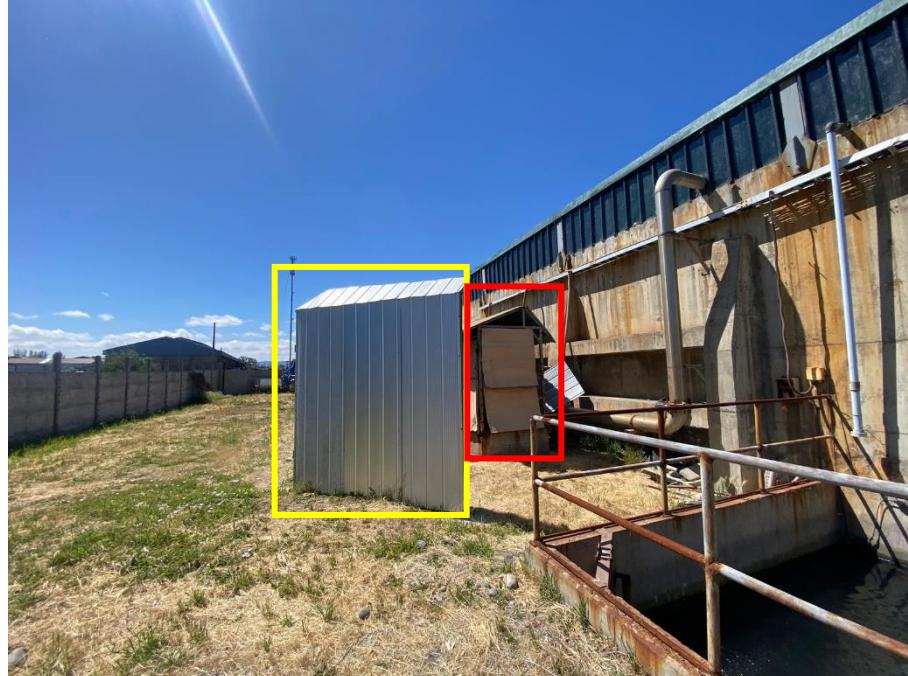
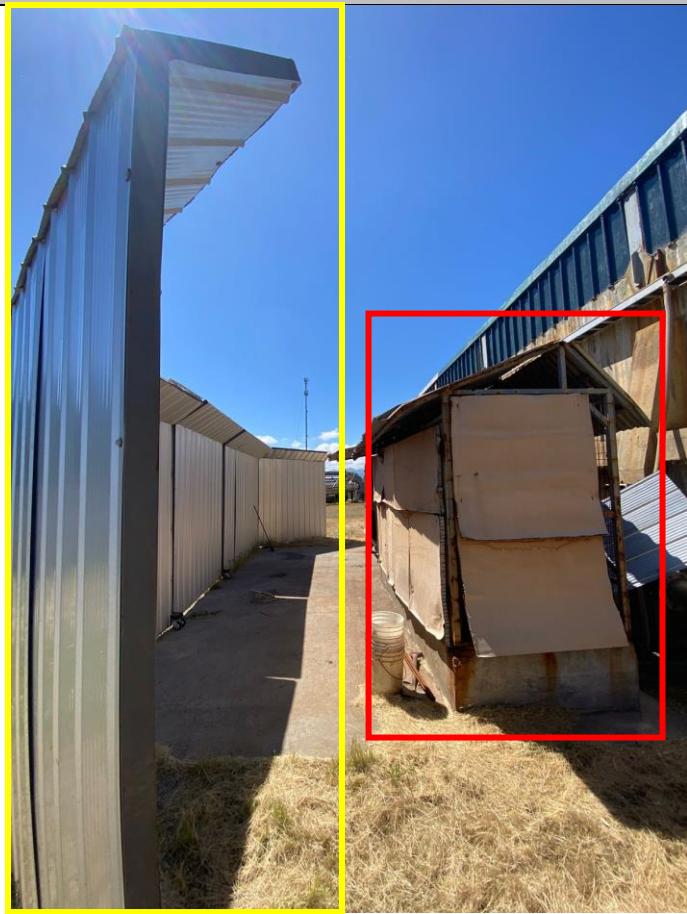
| Hechos constatados | | | | | | | | | | | | | | | | | | | | | | | | | |
|---|---|---|---|---|--|---|---|---|---|---|---|---|---|---|---|---|---|---|--|---|---|---|---|---|---|
| <p>Los resultados obtenidos en esta segunda actividad exponen que la fuente emisora mantiene la superación a la norma en 3 dBA, pese a la implementación de medidas correctivas preprocedimentales. Teniendo en cuenta los resultados de la segunda medición, el día 25 de octubre del 2024 se procedió a una inspección ambiental para verificar la implementación de las medidas correctivas y conocer las condiciones operacionales de la UF, con los siguientes resultados:</p> | | | | | | | | | | | | | | | | | | | | | | | | | |

| Descripción: vista general de la fuente. En rojo se indica la ubicación de los motores, mientras que en amarillo el panel instalado. | | | | Descripción: acercamiento a fuente emisora (en rojo) y panel instalado como medida de mitigación (en amarillo). | | | |

- La instalación y cerrado de sopladores, por lados norte, este y oeste.
- La instalación de panel de polietileno expandido.

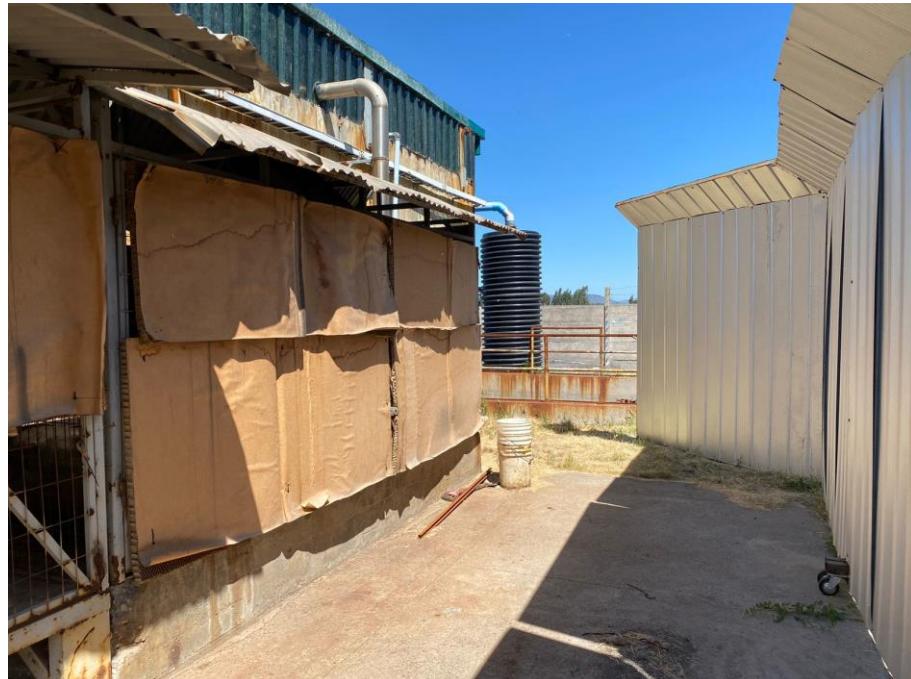
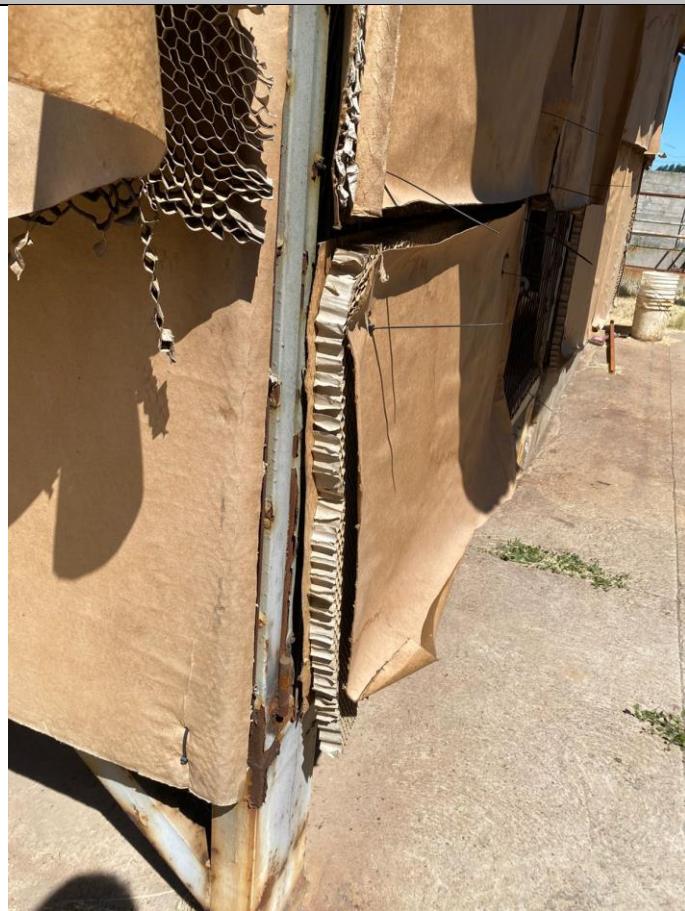
| Descripción: vista desde el interior del panel aislante. Al interior de la estructura forrada en planchas de cartón se ubican los motores que constituyen la principal generación de ruido. | | | | Descripción: acercamiento a planchas de cartón de capas que recubren la estructura metálica donde se ubican los motores. | | | |

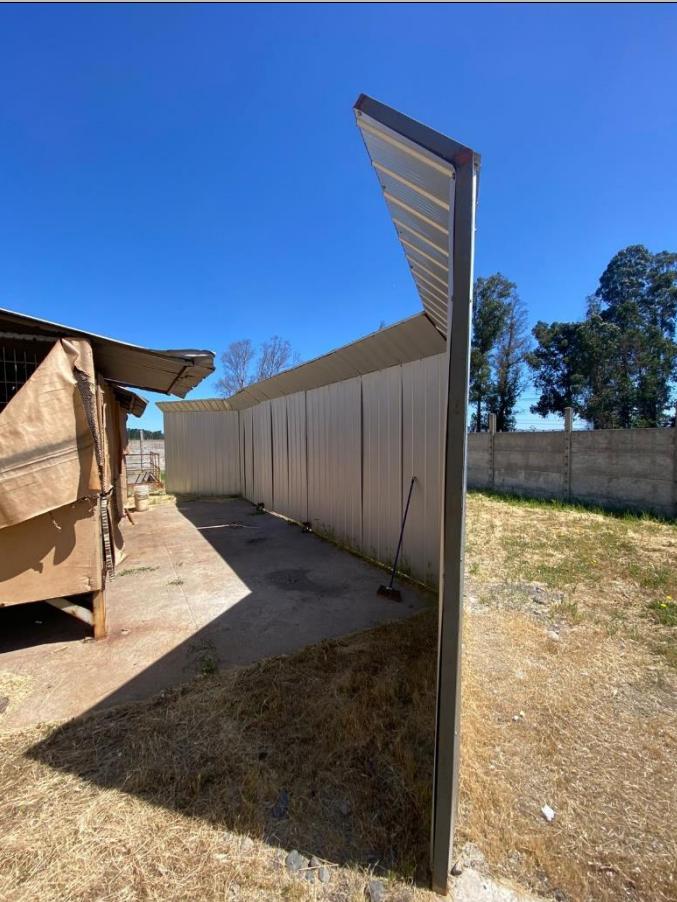
| Descripción: vista interior del panel aislante instalado como medida correctiva. | | | | Descripción: nuevo soplador adquirido para sustituir por equipo actualmente en operación. De acuerdo a lo indicado por el Titular, sería instalado próximamente. | | | |
