INFORME TÉCNICO DE FISCALIZACIÓN AMBIENTAL

Club Atlético Comercio

DFZ-2024-2069-VII-NE

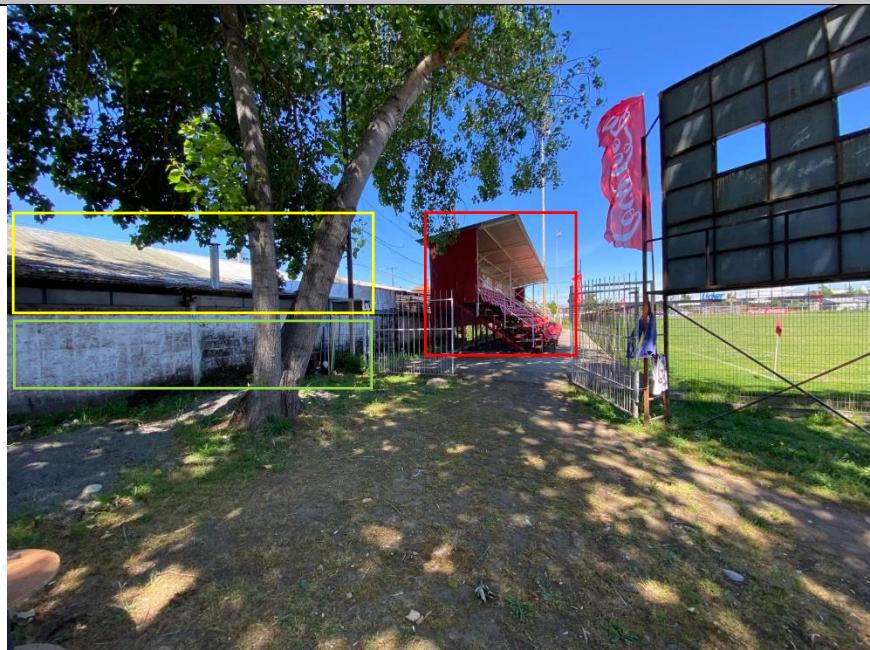
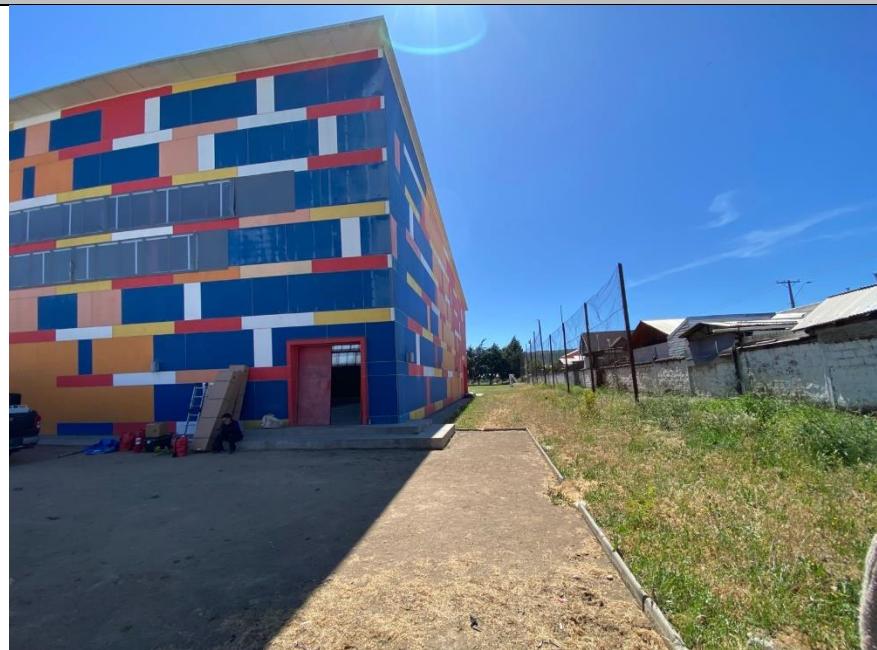
Fotografía 1	12 – 11 – 2024	Coordenadas UTM		Fotografía 2	12 – 11 – 2024	Coordenadas UTM	
		6.074.923 N	256.243E			6.074.923 N	256.243E
Descripción: vista general de gradería (en rojo), muro divisorio (en verde) y viviendas colindantes adosadas a muro divisorio (en amarillo).				Descripción: vista general de gimnasio y su distancia a muro divisorio. La imagen presenta construcciones de viviendas colindantes adosadas al muro divisorio.

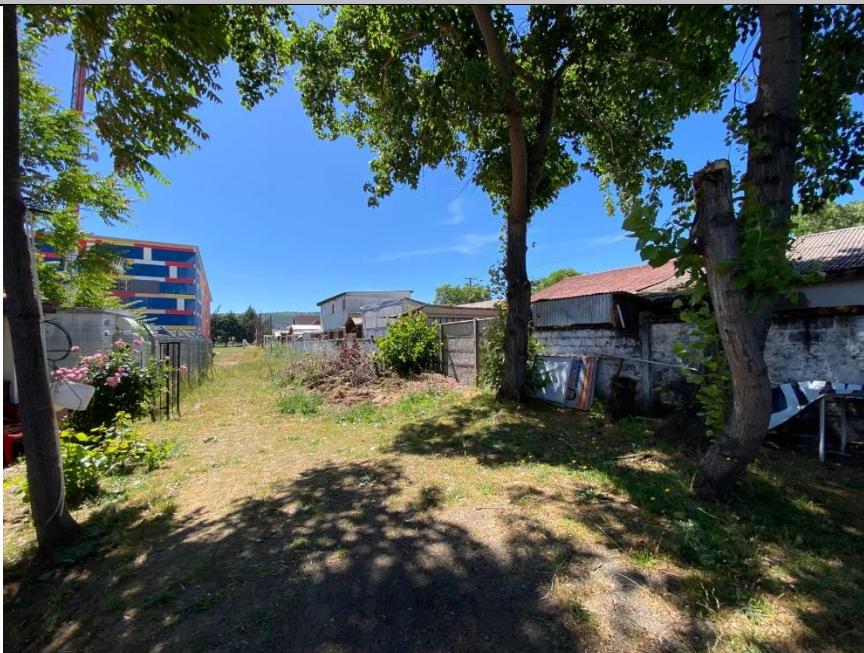
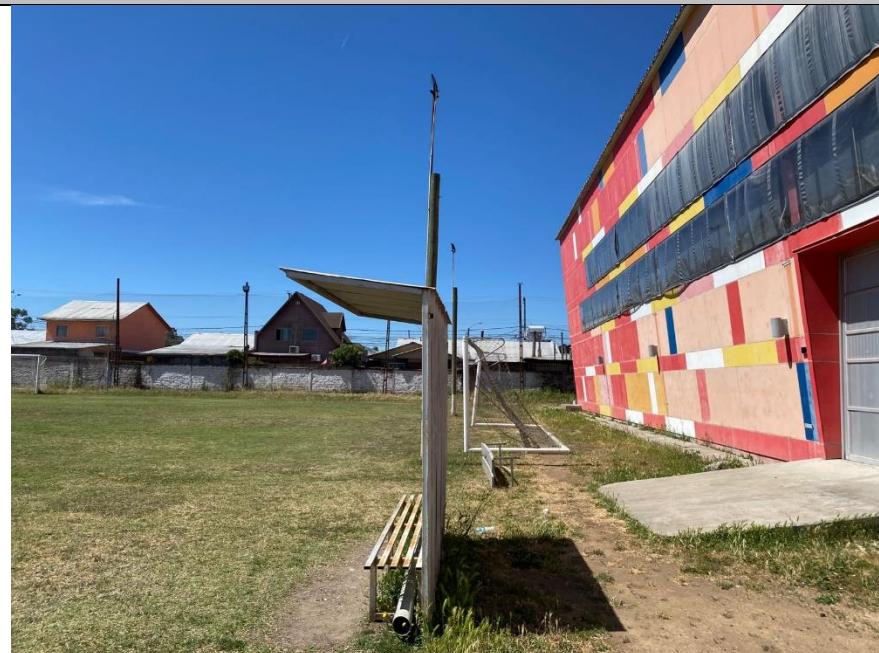
Fotografía 3	12 – 11 – 2024	Coordenadas UTM		Fotografía 4	12 – 11 – 2024	Coordenadas UTM	
		6.074.923 N	256.243E			6.074.923 N	256.243E
Descripción: vista general entre cancha de fútbol 1 y gimnasio, con muro divisorio. La imagen presenta construcciones de viviendas colindantes adosadas al muro divisorio.				Descripción: vista general del costado de la cancha de fútbol 2 y gimnasio.

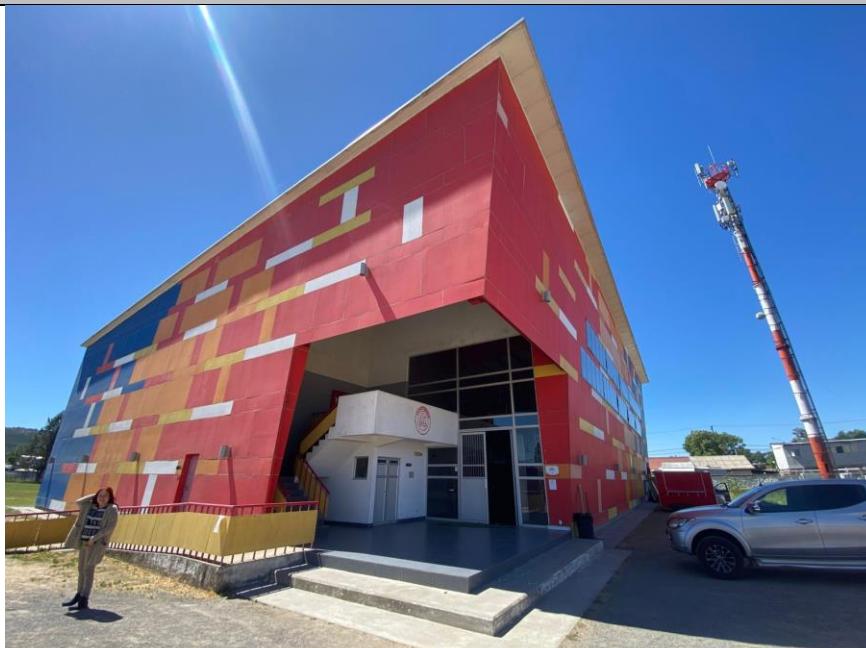
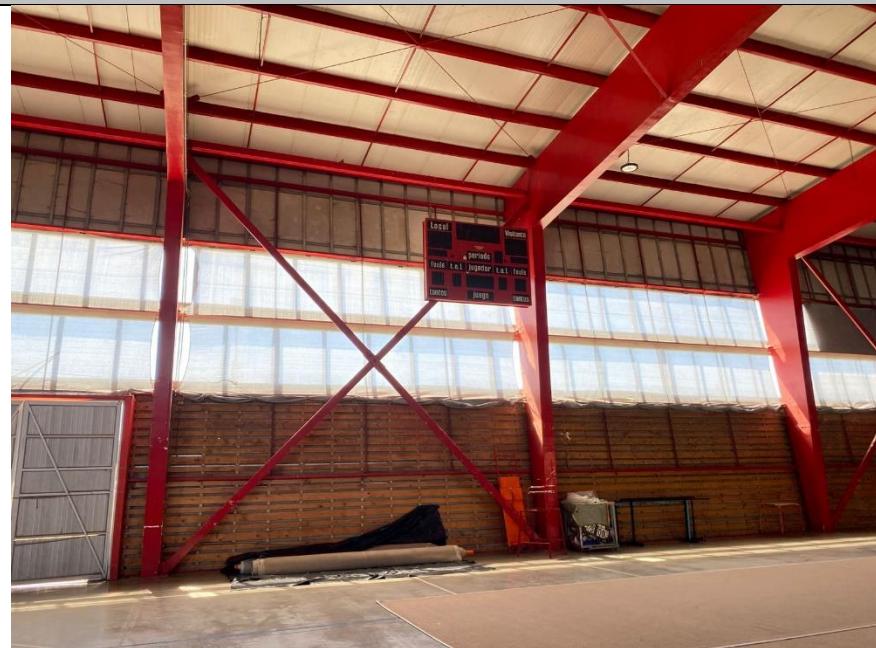
Fotografía 5	12 – 11 – 2024	Coordenadas UTM		Fotografía 6	12 – 11 – 2024	Coordenadas UTM	
		6.074.923 N	256.243E			6.074.923 N	256.243E
Descripción: vista general del gimnasio.				Descripción: vista interior del gimnasio. En la imagen se aprecia el material de construcción, panel marcador y cobertura de malla raschel en ventanas.

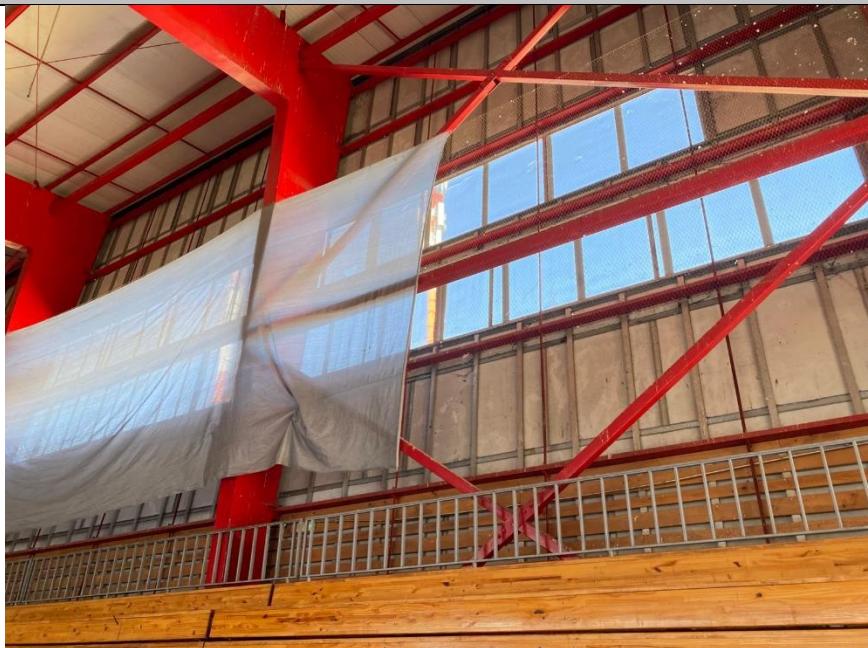
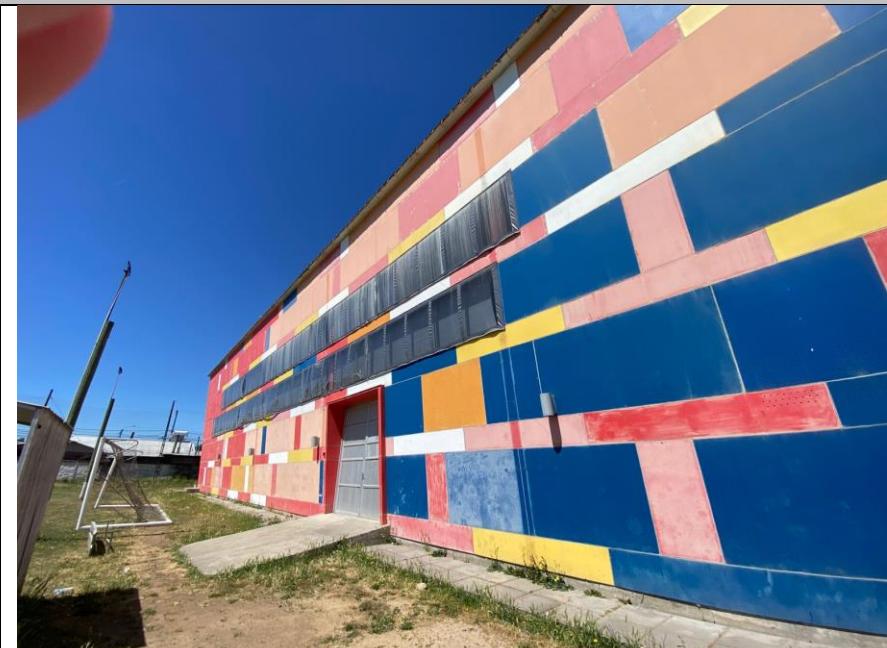
Fotografía 7	12 – 11 – 2024	Coordenadas UTM		Fotografía 8	12 – 11 – 2024	Coordenadas UTM	
		6.074.923 N	256.243E			6.074.923 N	256.243E
Descripción: vista interior del gimnasio, con acercamiento a ventanas y malla raschel que las cubren.				Descripción: vista exterior de las ventanas del gimnasio, costado noroeste.

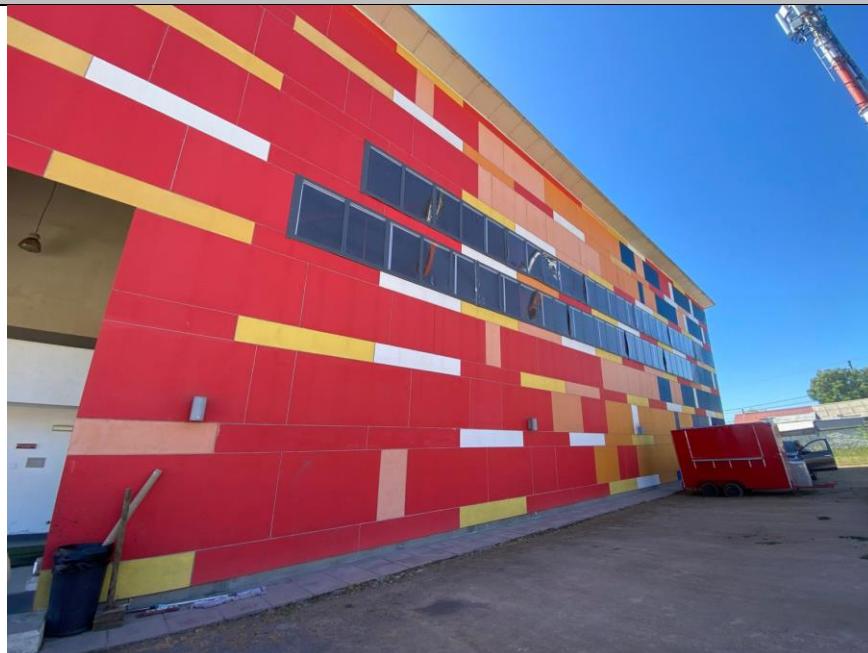
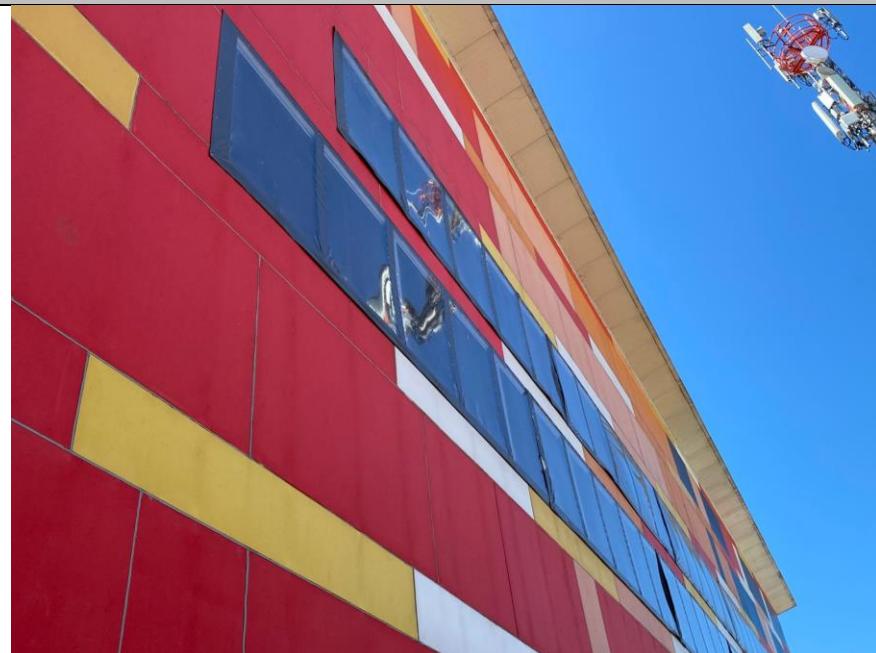
Fotografía 9	12 – 11 – 2024	Coordenadas UTM		Fotografía 10	12 – 11 – 2024	Coordenadas UTM		
		6.074.923 N	256.243E			6.074.923 N	256.243E	
Descripción: vista exterior de las ventanas del gimnasio, costado sureste.				Descripción: acercamiento a vista exterior de las ventanas del gimnasio, costado sureste. En la imagen se aprecia que las ventanas se encuentran cubiertas por lonas transparentes.
