INFORME TÉCNICO DE FISCALIZACIÓN AMBIENTAL

DFZ-2024-1616-VIII-RCA
ID 64381

PARQUE EÓLICO CAMPO LINDO
ID UF 11829

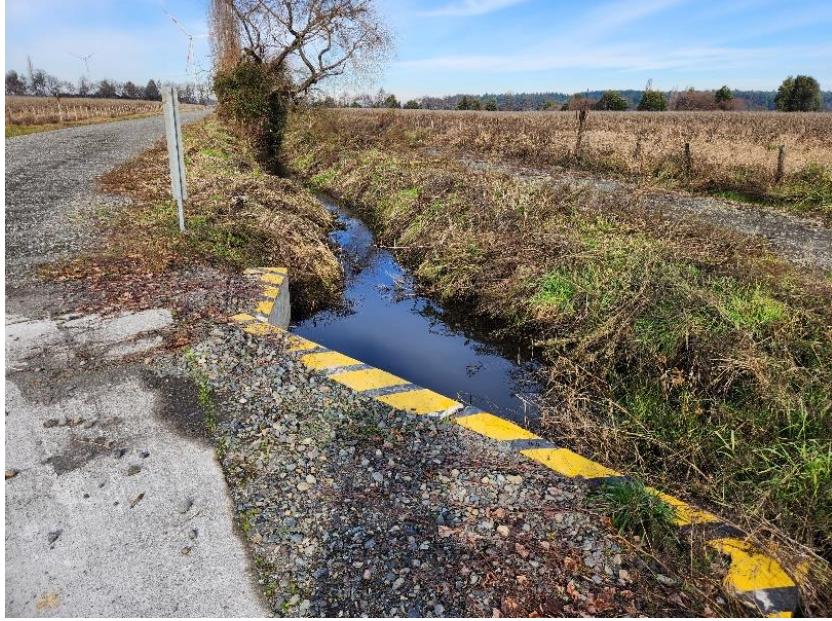
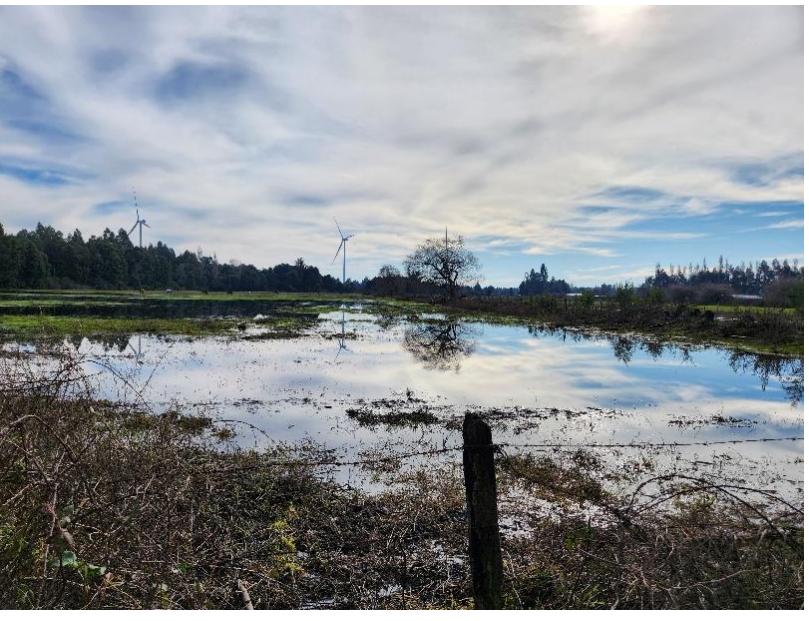
- Atravieso 1. 721930.00 m E; 5856093.00 m S (Fotografía 1).
- Atravieso 2. 721916.00 m E; 5855455.00 m S.

En el lugar se observa que el predio 1 (sin cultivo) se encuentra anegado (Fotografía 2), mientras los predios dos, tres y cuatro (con cultivo de maíz previamente cosechado), no se observa anegación.

Se observa también que todos los caminos interiores recorridos se encontraban transitables y los canales y atraviesos en funcionamiento, permitiendo el escurrimiento y drenaje de las aguas.

Fotografía 1		Fecha: 25-06-2024		Fotografía 2	
Coordenadas UTM DATUM WGS84 HUSO 18 S		Norte: 5856093.00		Este: 721930.00	
Descripción del medio de prueba: Atravieso camino interno del Parque Eólico que conduce hacia los aerogeneradores del sur del proyecto.			Descripción del medio de prueba: Predio inundado no perteneciente al proyecto. En la fecha de la inundación e inspección no se presenta con cultivo en fase de siembra o crecimiento.

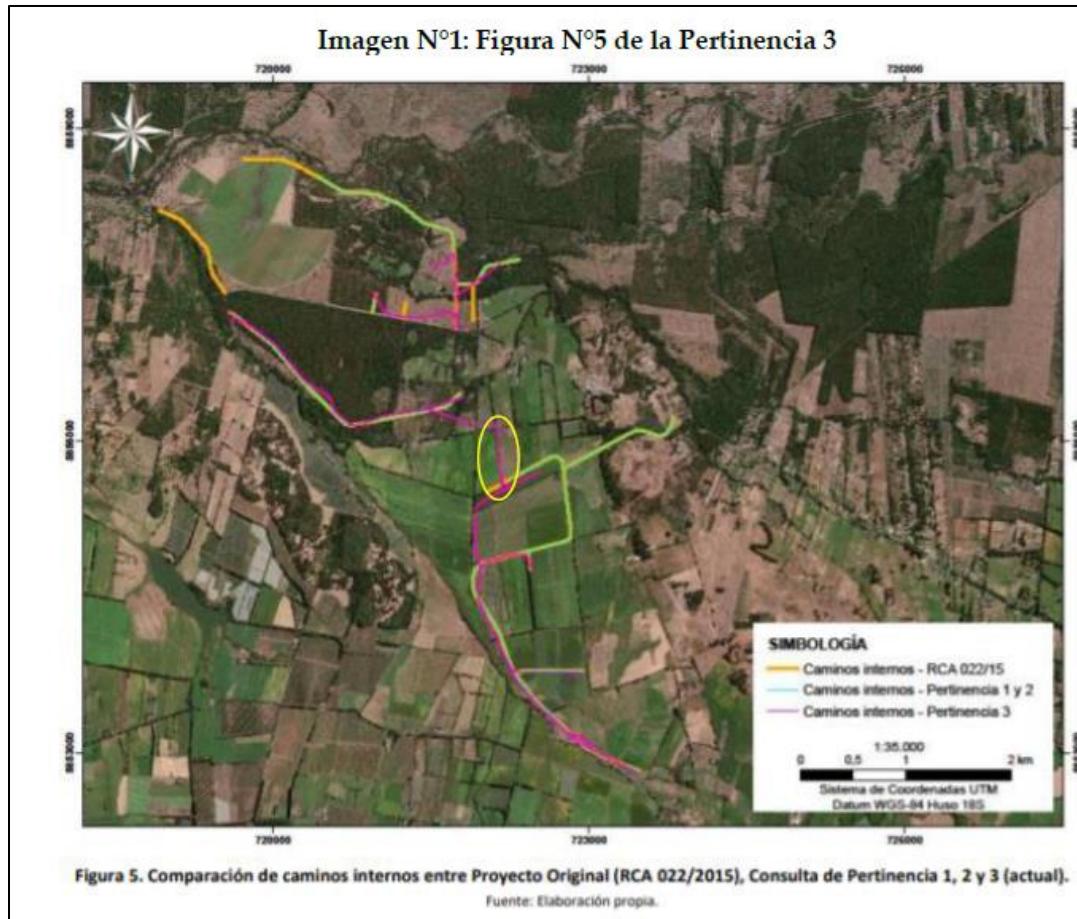
Figura 3

(Para mayor detalle Ver Figura 3).

Descripción del medio de prueba: Recorte extraído desde ANÁLISIS DE PERTINENCIA DE INGRESO AL SEIA “Desplazamiento sección del camino de acceso a los aerogeneradores del Sector Sur, Parque Eólico Campo Lindo”. Noviembre de 2021.

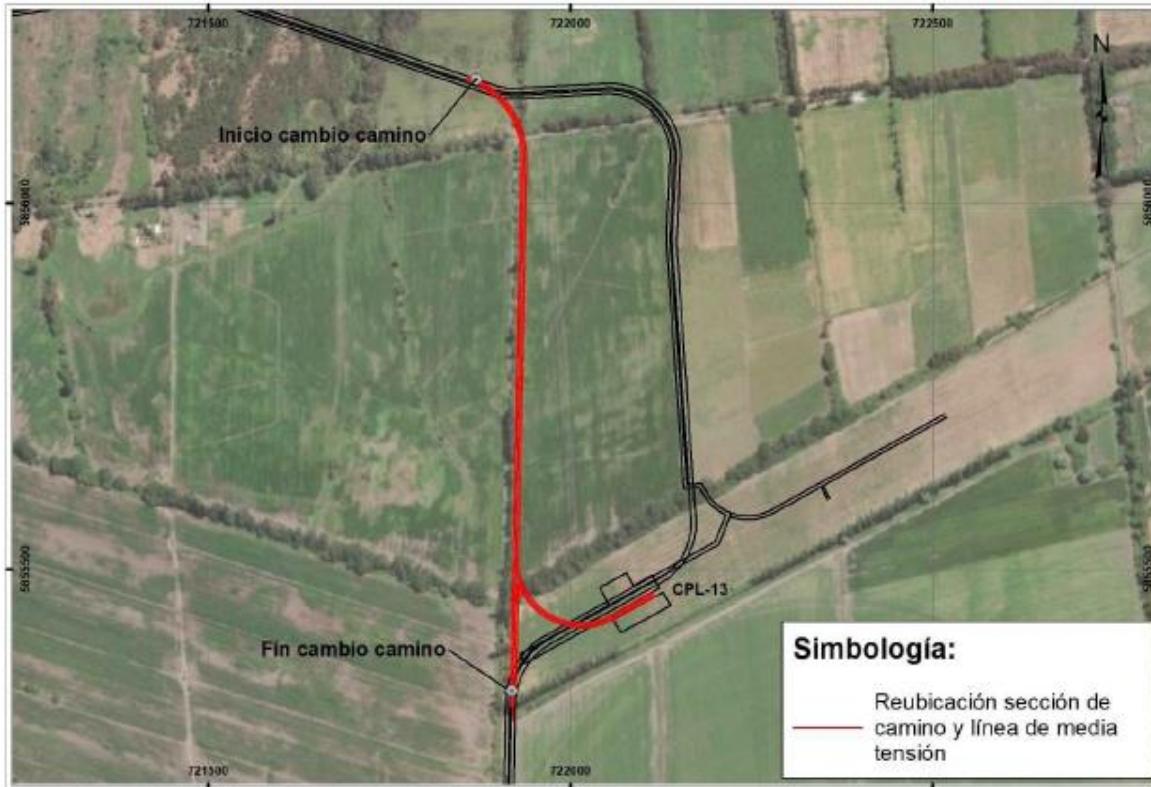
Figura 4

Imagen N°2 Reubicación de sección de camino y línea de media tensión.

Descripción del medio de prueba: Recorte extraído desde ANÁLISIS DE PERTINENCIA DE INGRESO AL SEIA "Desplazamiento sección del camino de acceso a los aerogeneradores del Sector Sur, Parque Eólico Campo Lindo". Noviembre de 2021.

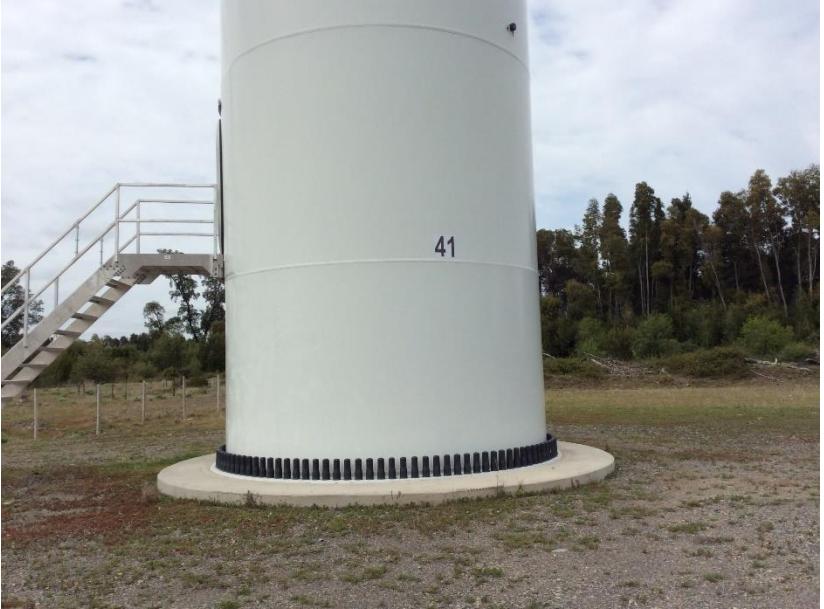
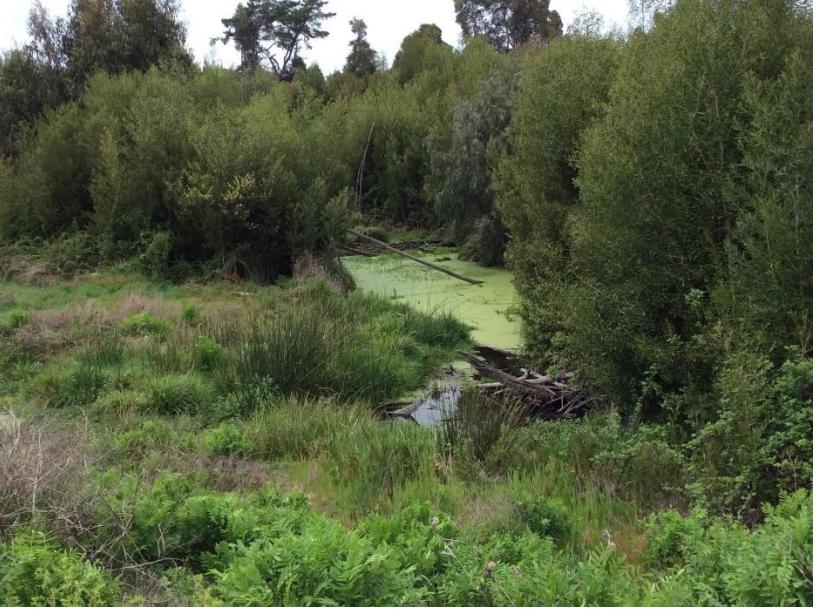
Fotografía 5	Fecha: 08-10-2024		Fotografía 6	Fecha: 08-10-2024	
Coordenadas UTM DATUM WGS84 HUSO 18 S	Norte: 5857489.95	Este: 721869.34	Coordenadas UTM DATUM WGS84 HUSO 18 S	Norte: 5857547.69	Este: 721959.94
Descripción del medio de prueba: Plataforma de aerogenerador 41.			Descripción del medio de prueba: Sector con presencia reservorio de aguas (agua estancada) que puede ser hábitat de anfibios y organismos acuáticos. Estos lugares también pueden ser áreas de alimentación y nidificación de aves.

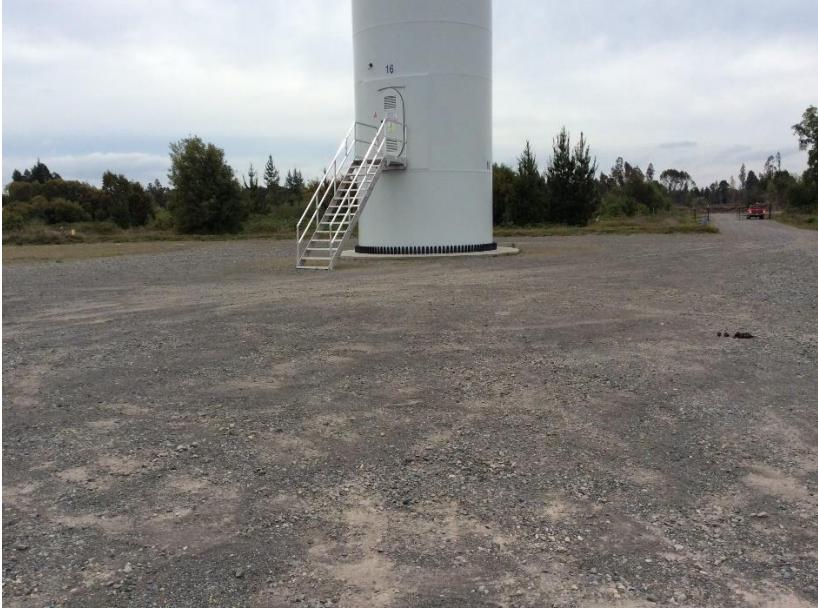
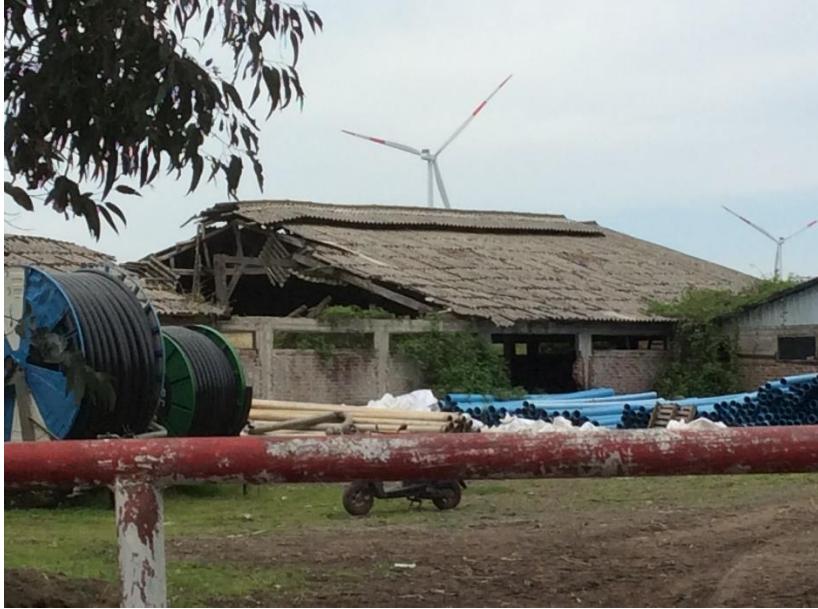
Se efectuó recorrido del sector aledaño a la estructura de la base del aerogenerador, donde no se detectó carcasas o individuos de avifauna o quirópteros. El aerogenerador se encuentra ubicado en un área rodeada por vegetación natural, se encuentran rodeados principalmente vegetación herbácea, arbustos y árboles aislados de distintas especies, como pino, aromo, quillay, boldo, entre otros (Fotografía 7).

Fotografía 7		Fecha: 08-10-2024			Fotografía 8		Fecha: 08-10-2024				
Coordenadas UTM DATUM WGS84 HUSO 18 S		Norte: 5856279.19		Este: 721316.08		Coordenadas UTM DATUM WGS84 HUSO 18 S		Norte: 5855971.90		Este: 721466.96	
Descripción del medio de prueba: Plataforma de aerogenerador 16.					Descripción del medio de prueba: Galpón donde se observó que presenta características de sitio para hábitat de resguardo de quirópteros ubicado a 340 m del aerogenerador 16.

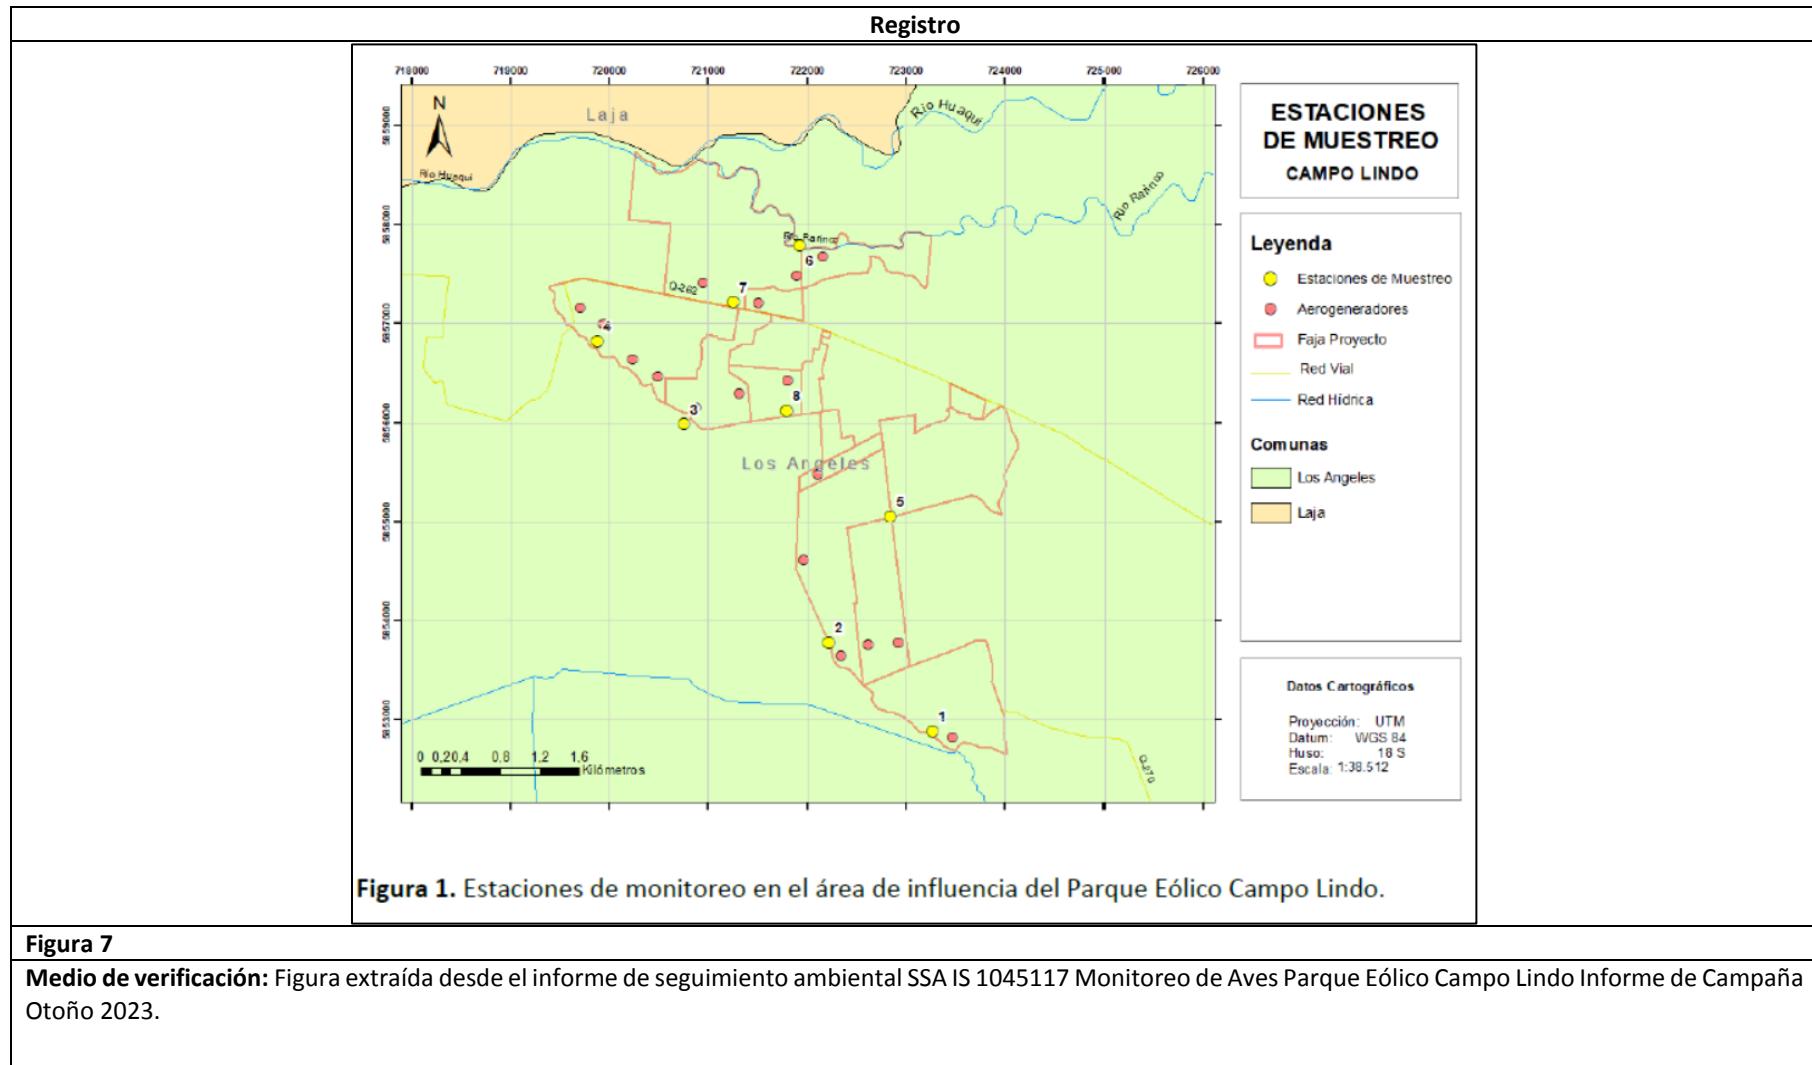
Figura 7

Medio de verificación: Figura extraída desde el informe de seguimiento ambiental SSA IS 1045117 Monitoreo de Aves Parque Eólico Campo Lindo Informe de Campaña Otoño 2023.

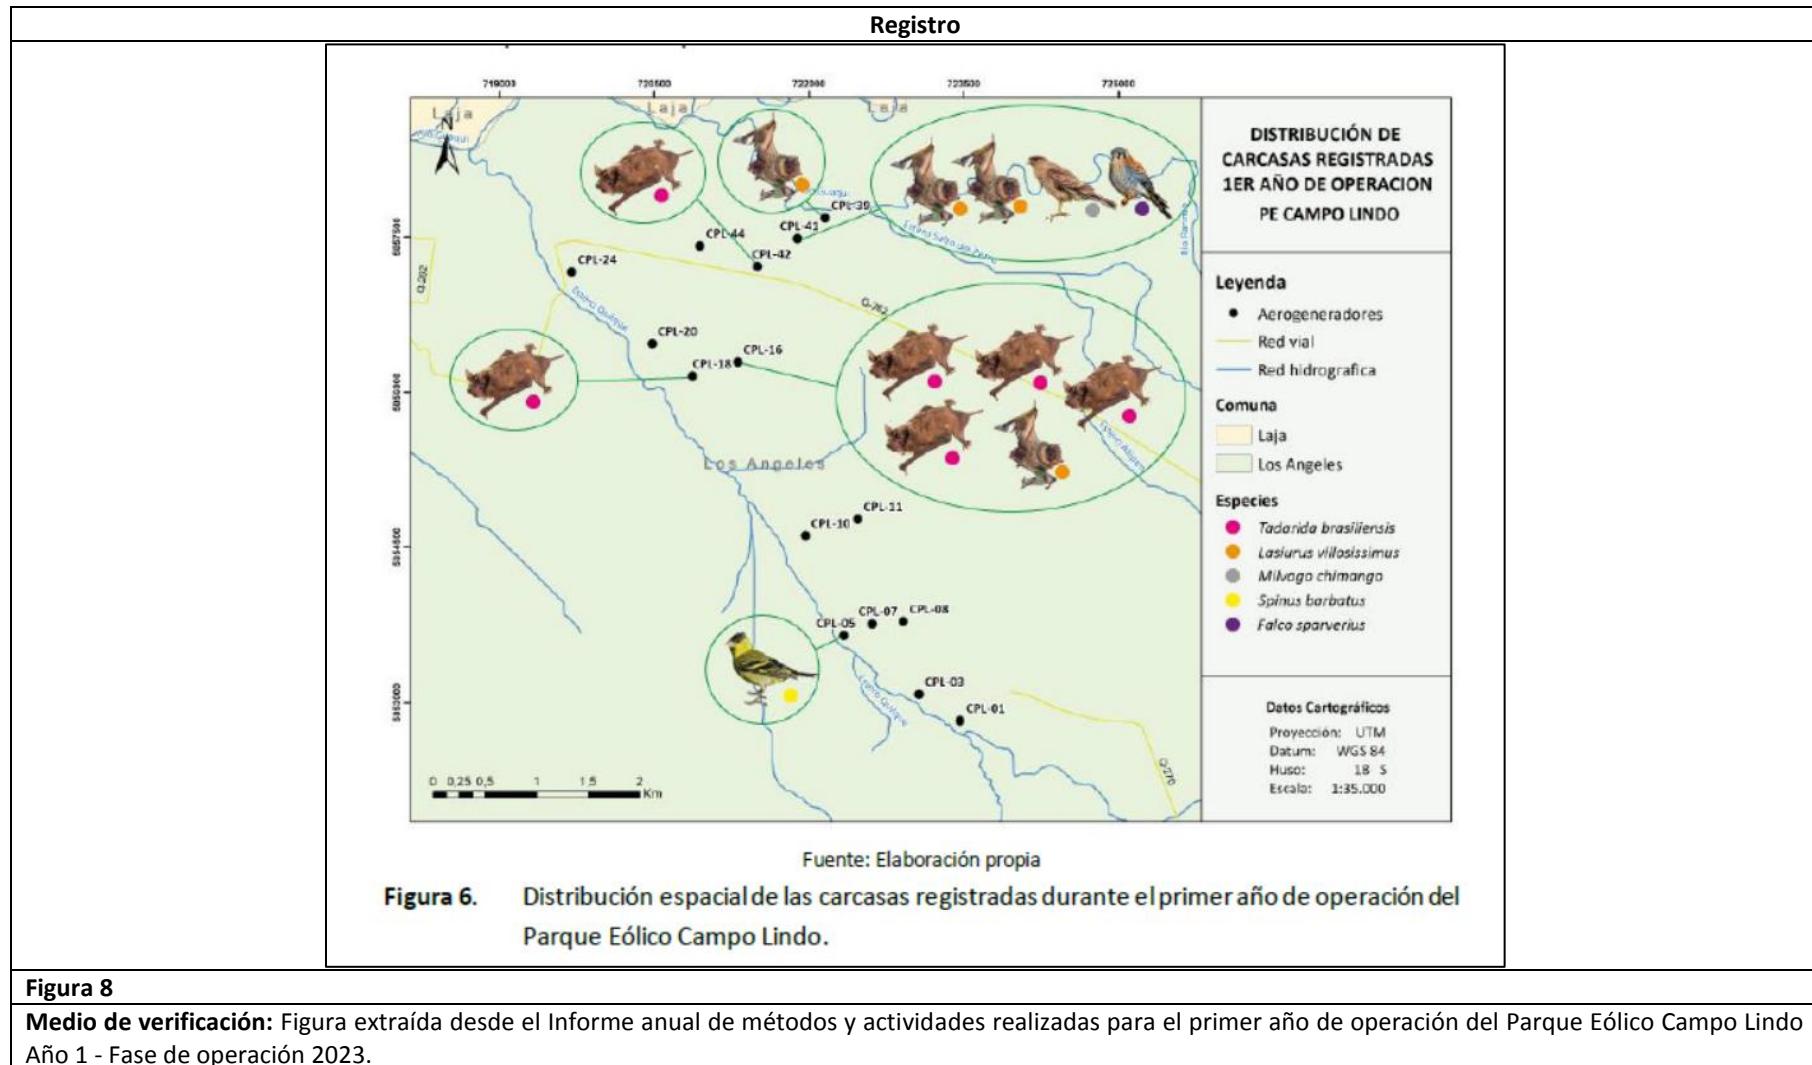
Figura 8

Medio de verificación: Figura extraída desde el Informe anual de métodos y actividades realizadas para el primer año de operación del Parque Eólico Campo Lindo Año 1 - Fase de operación 2023.
