**INFORME TÉCNICO DE FISCALIZACIÓN AMBIENTAL
PROGRAMA RCA 2024**

DFZ-2024-1337-VIII-RCA

**CH AILLIN - LAS JUNTAS
(UF 14229)**

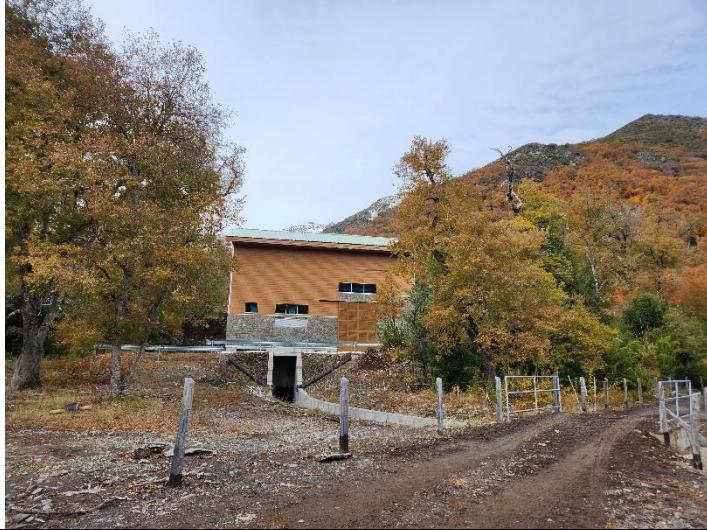
Fotografía 1.

de energía eléctrica (Fotografía 1). Se observa que el canal de restitución corresponde a una obra de hormigón que se extiende desde la parte inferior de la casa de máquinas hasta el punto de devolución en río Aillín. Al momento de la inspección el canal se encontró sin escurrimiento de aguas (Fotografía 2).

Descripción del medio de prueba: Casa de máquinas central Aillín, la cual se encontró detenida y sin generación de energía eléctrica al momento de la inspección.

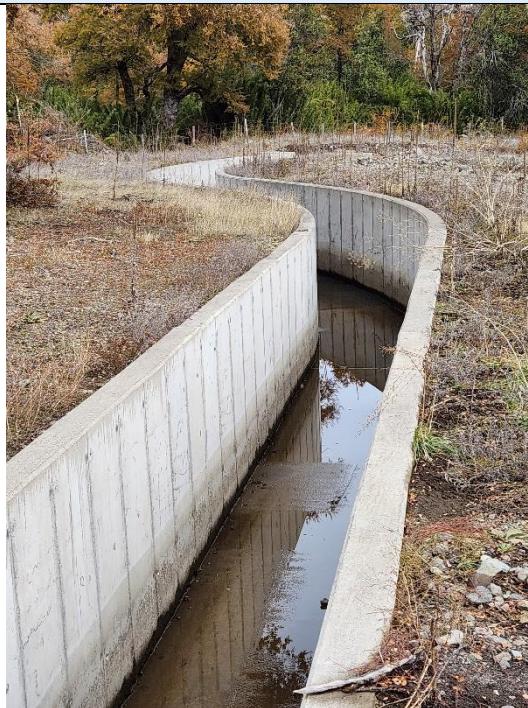
Fotografía 2.

Descripción del medio de prueba: Canal de restitución correspondiente a una obra de hormigón que se extiende desde la parte inferior de la casa de máquinas hasta el punto de devolución en río Aillín

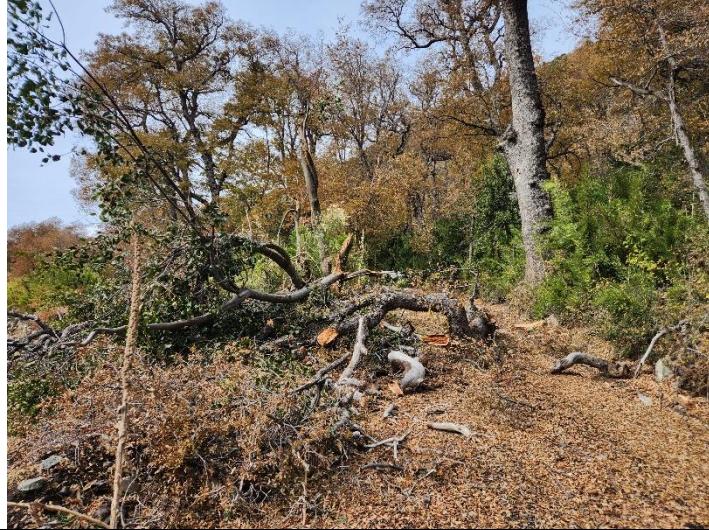
Fotografía 3.

Posteriormente, el equipo de fiscalización se desplaza aproximadamente por dos kilómetros hacia el suroriente hacia la bocatoma de la central Aillín. Al momento de la inspección el camino se encontró cortado por un árbol parcialmente caído en el camino por lo que no fue posible llegar a la bocatoma, sin embargo, desde este punto es posible visualizarla, observando que se encuentra construida y habilitada (Fotografías 3 y 4).

Descripción del medio de prueba: Árbol caído en el camino, por lo que no fue posible llegar a la bocatoma.

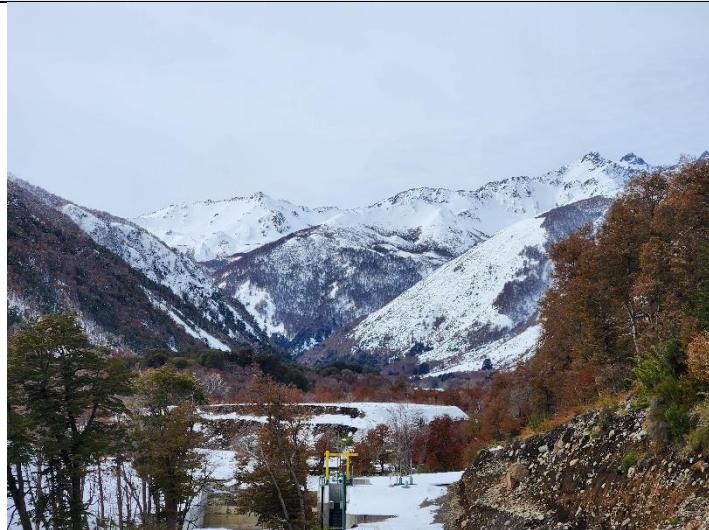
Fotografía 4.

Descripción del medio de prueba: Se observa bocatoma de central Aillín, implementada y operativa desde el corte en camino por caída de árbol.

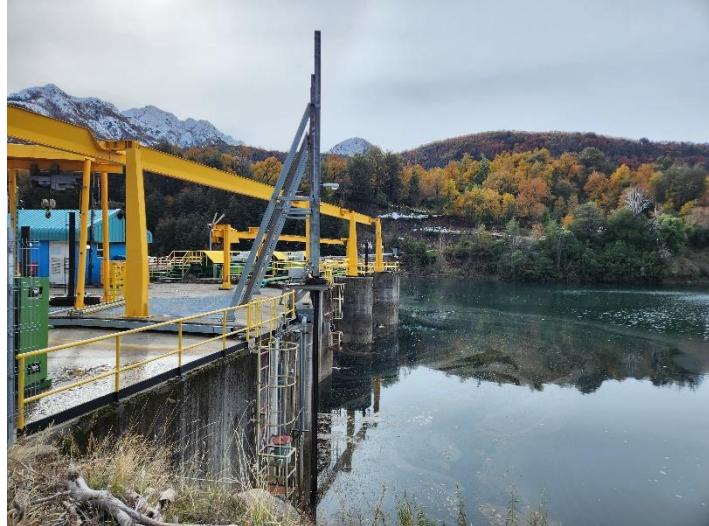
Fotografía 5.

Luego, se realiza recorrido de inspección en las instalaciones del embalse la central Las Juntas. En el lugar es posible apreciar las obras de la central, correspondientes a muro de contención y sala de máquinas sobre el embalse Las Juntas. Se observa que existe un caudal que es devuelto inmediatamente al pie del muro de contención por debajo de las compuertas de la central, ya que esta no se encuentra en operación al momento de la fiscalización (Fotografías 5 y 6).

Descripción del medio de prueba: Embalse Las Juntas.

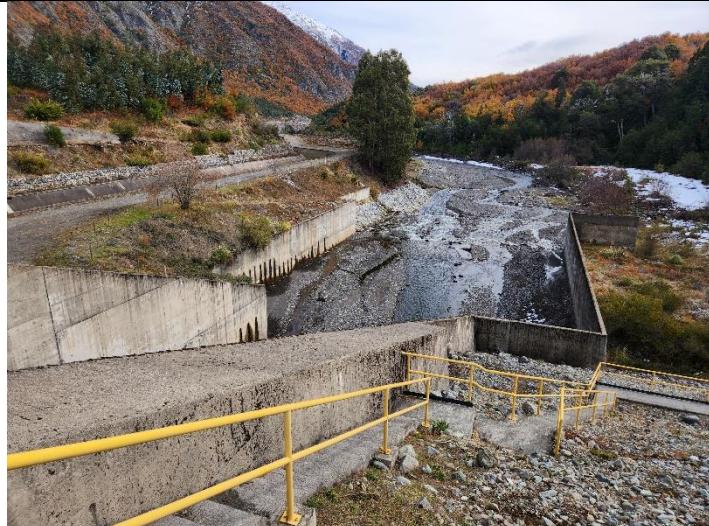
Fotografía 6.

Descripción del medio de prueba: Río Duqueco en Embalse Las Juntas.

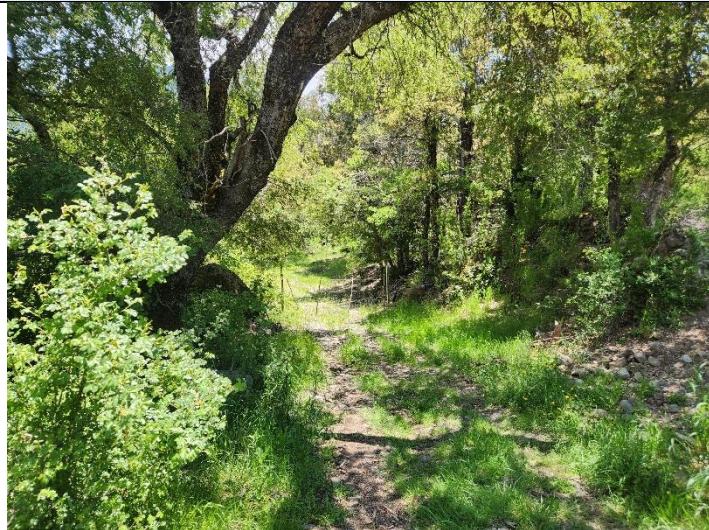
Fotografía 7.

Posteriormente, el fiscalizador realiza recorrido de inspección en el sector donde se ubicaría la central Las Juntas. En el lugar es posible que no existen obras asociadas a la central Las Juntas (Fotografías 7 y 8).

Descripción del medio de prueba: Sector Casa de máquinas CH Las Juntas

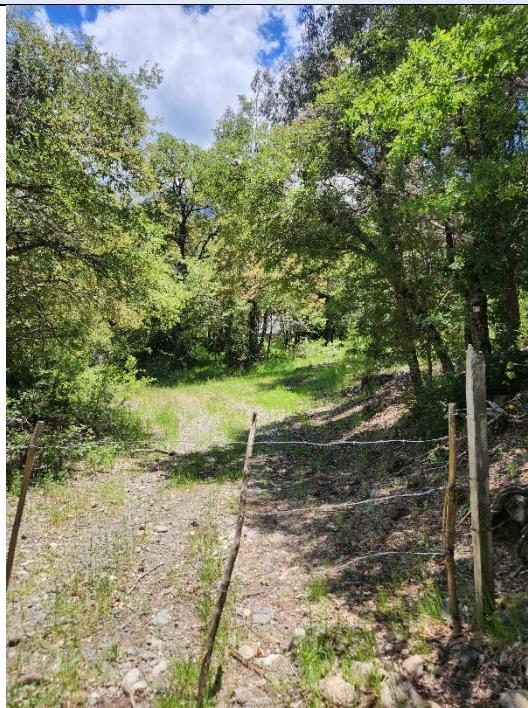
Fotografía 8.

Descripción del medio de prueba: Sector Casa de máquinas CH Las Juntas
