INFORME TÉCNICO DE FISCALIZACIÓN AMBIENTAL

PARQUE EÓLICO LA FLOR

DFZ-2024-365-INTER-RCA

Diciembre 2024

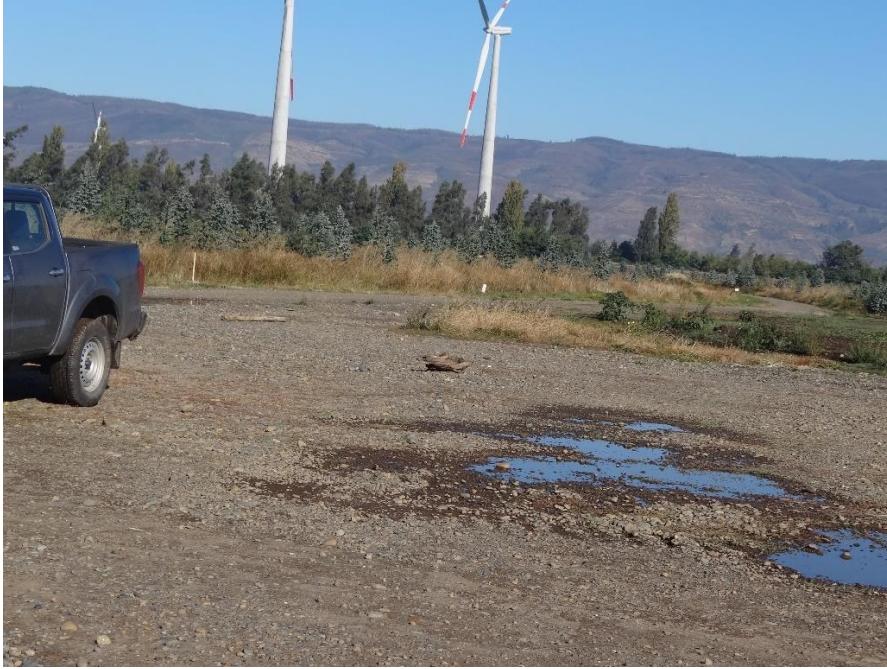
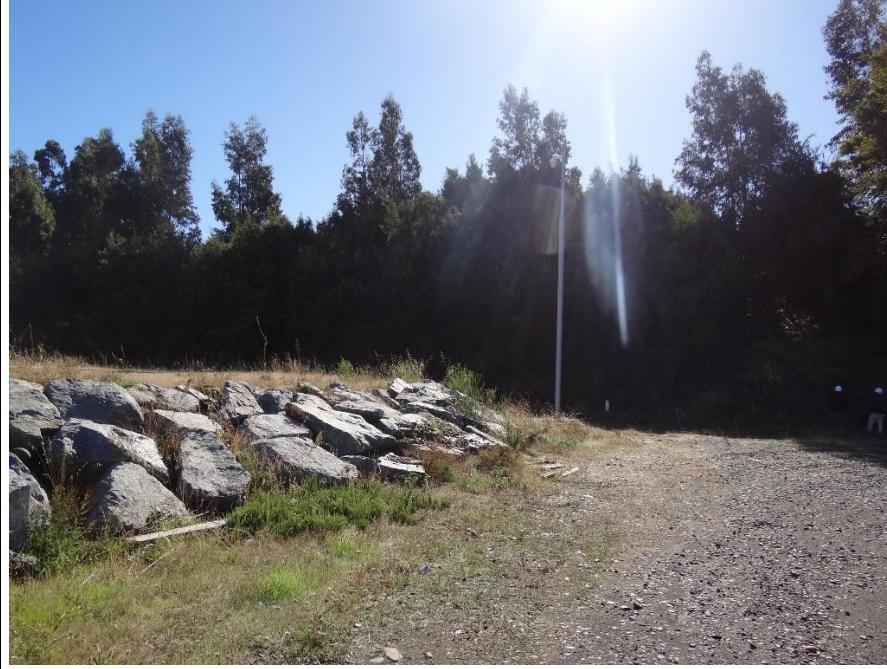
- Durante el recorrido por los aerogeneradores los fiscalizadores en cada uno de los Aerogeneradores hicieron un recorrido en la base de éstos y en una circunferencia de aproximadamente 15 metros a la base con motivo de constatar presencia de carcasa de avifauna. Se constata la no presencia de carcasa en el área inspeccionada de cada aerogenerador (ver fotografías 1 y 2).

Fotografía 1. Fecha: 23-04-2024 Descripción del medio de prueba: Vista área de búsqueda de carcasas de avifauna. Fuente: Anexo 2, Registro Fotográfico de Reporte Técnico SAG.	Fotografía 1. Fecha: 23-04-2024 Descripción del medio de prueba: Vista enrocado y caminos sin presencia de carcasas. Fuente: Anexo 2, Registro Fotográfico de Reporte Técnico SAG.

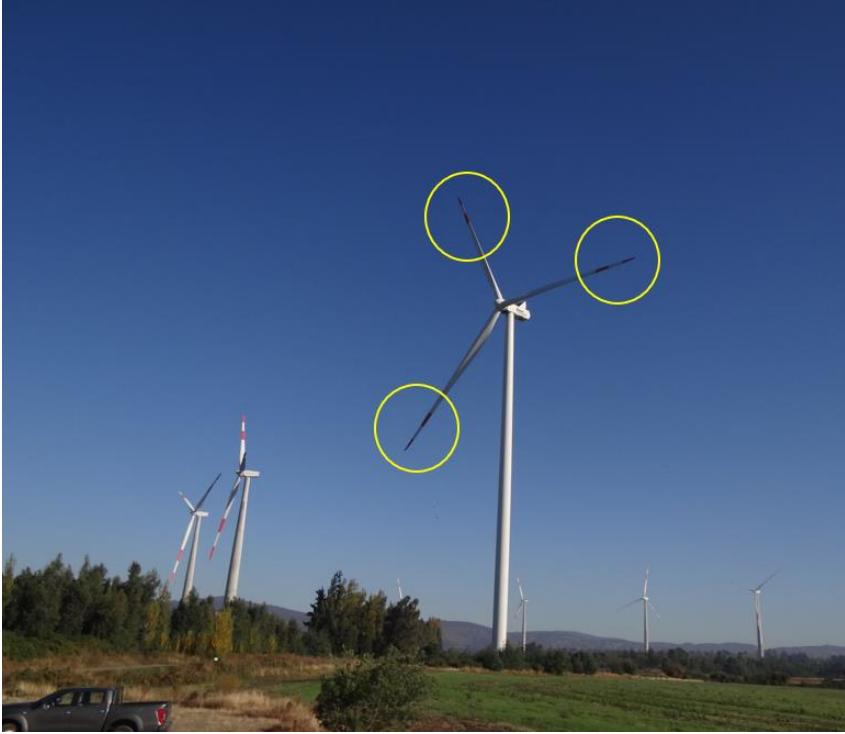
- Se constata que todos los aerogeneradores que cada aspa cuenta con pintura, dos (2) franjas de color rojo por aspa (ver fotografía 3).
- Se constata que 6 Aerogeneradores cuentan con enrocado en la base del aerogenerador, se consulta al Sr. Ítalo Perfetti e indica que se debe a que dichas torres tienen mayor cercanía al río Renaico, que lo que en situaciones de subida de éste los operadores no acceden a las torres por protocolo de seguridad, que el río no es en ningún caso torrentoso, por el contrario, es suave.

Fotografía 3. Descripción del medio de prueba: La imagen muestra aerogenerador N°2, que constata la implementación de medida ambiental (Pintar hélices de los aerogeneradores con pintura distintiva o UV) para minimizar efectos de colisión de avifauna y quirópteros (en circulo color amarillo). Fuente: Reporte Técnico SAG.	Fecha: 23-04-2024	Fotografía 4. Descripción del medio de prueba: La imagen muestra implementación de medida ambiental. Ubicación de equipo de ultrasonidos en aerogenerador N°5. Aerogenerador que titular informa habría superado el índice de colisión en turbina en un año, lo que se relaciona con el cumplimiento del compromiso del Apartado 3.2 ICE de RCA 1168/2024, referente a utilizar equipos de ultrasonidos en el caso de superarse el índice de colisión de más de un ave por turbina por año. Fuente: Reporte Técnico SAG.	Fecha: 23-04-2024

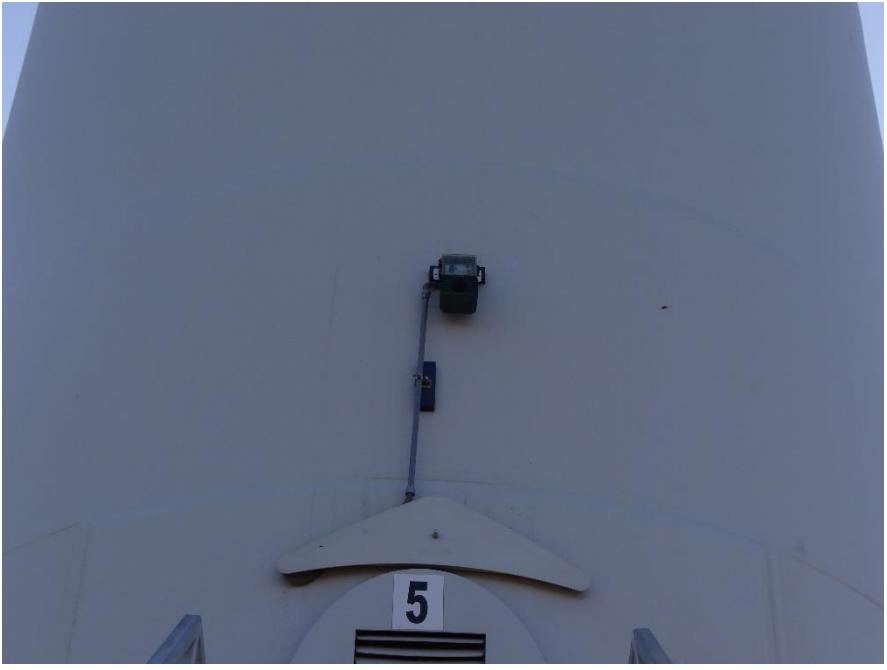
- Durante el recorrido el Sr. Ítalo Perfetti comenta que han implementado señaléticas de prohibición de caza, dado que existen terceros que ingresaban y que eso ha disminuido destrozos al Parque Eólico.
- En A5 se constata dispositivo sonoro para ahuyentar avifauna silvestre, el que se encontraba en funcionamiento. El Sr. Italo Perfetti informa que se implementó dado que en dicha torre tiempo atrás encontraron 3 carcassas y que con la implementación del dispositivo no han vuelto a encontrar carcassas. Se constata que el dispositivo se activa con frecuencia y emite diferentes sonidos de aves (ver fotografía 4).

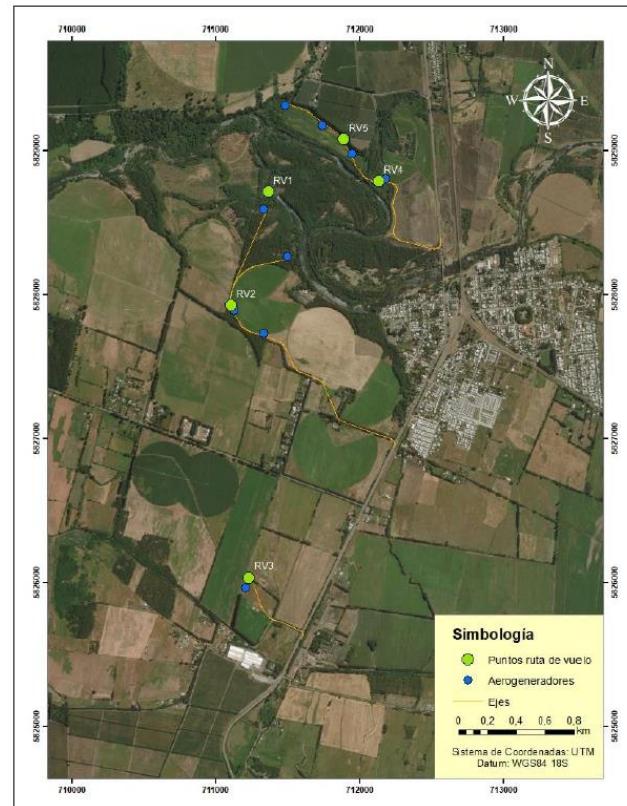
Figura 4

- Para los monitoreos de avifauna, solo establecieron 5 puntos de muestreo, no incluyendo a la totalidad de aerogeneradores del parque, que en este caso son nueve. Por lo tanto, no se llevó a cabo un muestreo intensivo en cada aerogenerador, para el caso de avifauna diurna, tal como fue establecido en los compromisos por parte del titular (ver tabla 1 y figura 4).

- Al realizarse el monitoreo con solo 5 puntos de muestreo, no incluyendo a la totalidad de aerogeneradores del parque, que en este caso son nueve, implica que no se llevó a cabo un muestreo intensivo en cada aerogenerador, para el caso de avifauna diurna, tal como fue establecido en los compromisos por parte del titular. De esta manera, el muestreo no resulta adecuado para evaluar el impacto en la totalidad del parque eólico.

Descripción de medio de prueba: En todos los informes solo se muestran 5 puntos de muestreo y debería haber informado 9 muestreos, uno por cada aerogenerador, para el caso de avifauna.

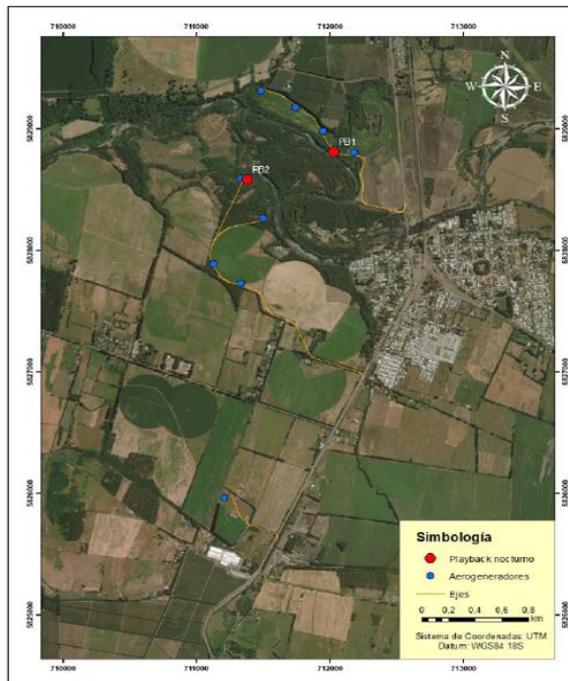
Figura 5

- En el caso de avifauna nocturna, este submuestreo es más evidente ya que se utilizaron solo dos estaciones, no abarcando los 9 aerogeneradores (ver tabla 2 y figura 5).

Descripción de medio de prueba: En todos los informes solo se muestran 2 puntos de playback de avifauna nocturna.
 Fuente: Reporte Técnico SAG, a partir de Monitoreo de Avifauna N°6 Parque Eólico La Flor Etapa Operación.

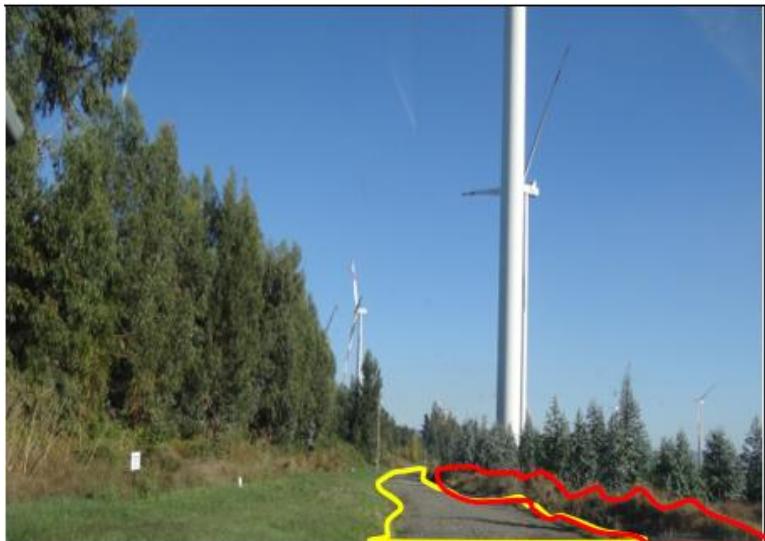
Fotografía 5

Descripción de medio de prueba: Vista general Aerogenerador y camino de acceso. La imagen muestra que no se aprecian evidencias de procesos erosivos en área de caminos del proyecto de acceso a aerogeneradores (Destacado en color amarillo), ni en zona de soterramiento de cables conductores de energía (destacado en color rojo).
Fuente: Reporte Técnico SAG 2024.

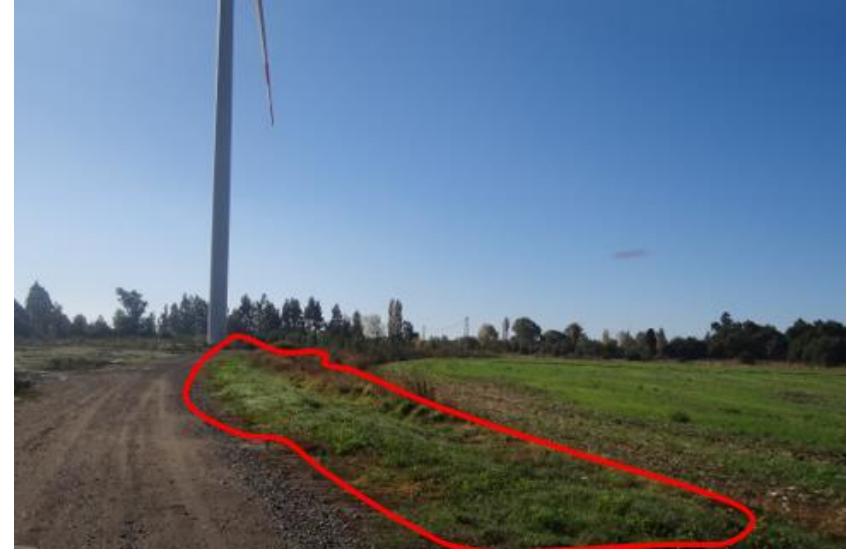
Fotografía 6

Descripción de medio de prueba: Vista general desde camino a Aerogenerador y área de soterramiento de cables conductores de energía. La imagen muestra que post intervención del proyecto, las características geo- morfológicas se han mantenido. Se constata que no se aprecian evidencias de inicio de procesos erosivos en caminos ni en área de soterramiento de cables conductores de energía (destacado en figura de color Rojo), presenta un leve relieve y la presencia de pasto natural del sector.
Fuente: Reporte Técnico SAG 2024.

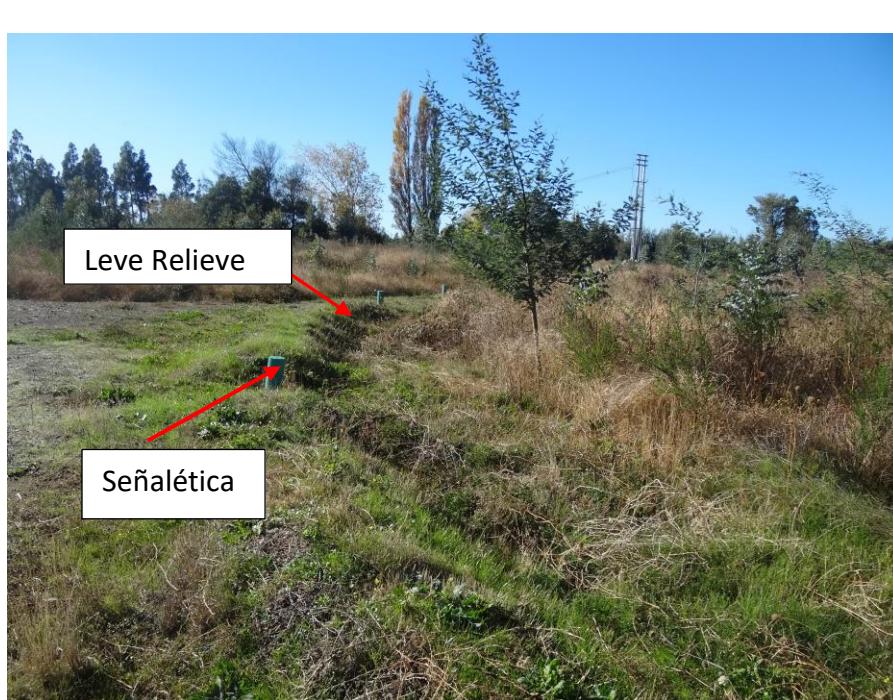
Fotografía 7

Área de soterramiento de cables eléctricos, en torno a aerogenerador N.º 4. Se constata presencia de pasto natural, y relieve leve en terreno y señalética del área.

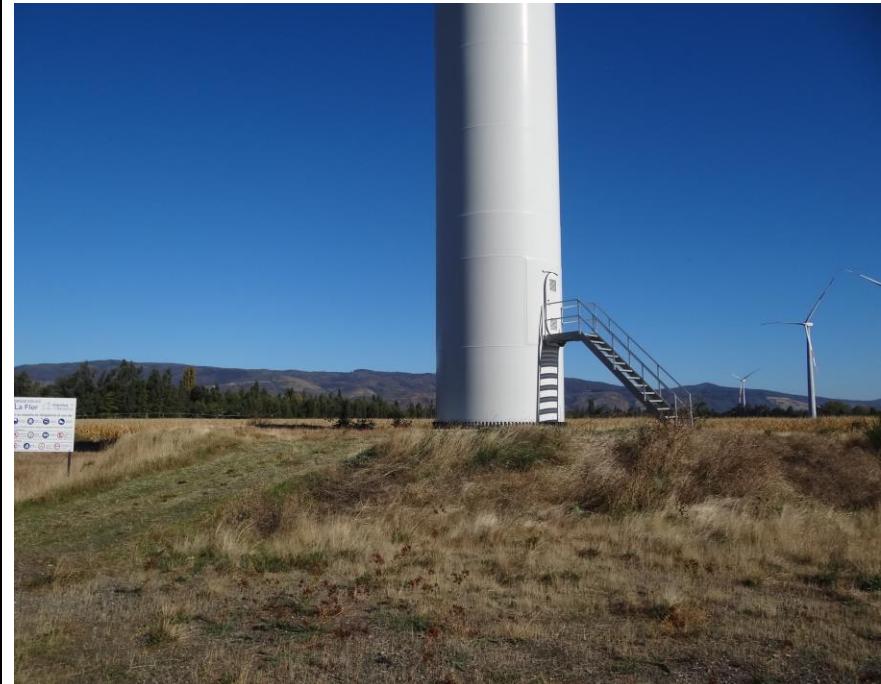
Fotografía 8

Descripción de medio de prueba: Vista general base de Aerogenerador. La imagen constata geomorfología de la base del aerogenerador, similar a geomorfología del sector, con presencia de pasto natural y sin evidencias de procesos erosivos.

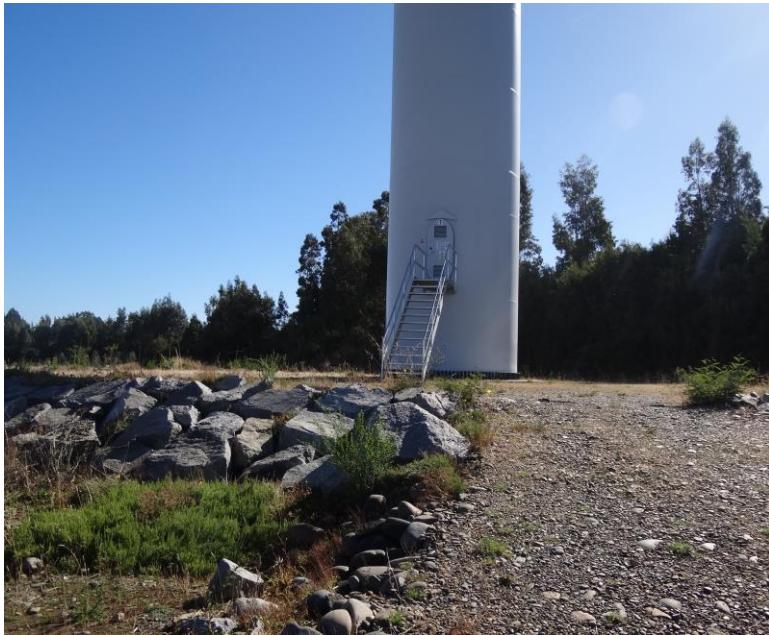
Fotografía 9

- Se constata que 6 Aerogeneradores cuentan con enrocado en la base del aerogenerador, se consulta al Sr. Ítalo Perfetti e indica que se debe a que dichas torres tienen mayor cercanía al río Renaico, que lo que en situaciones de subida de éste los operadores no acceden a las torres por protocolo de seguridad, que el río no es en ningún caso torrentoso, por el contrario, es suave (ver fotografías 9 y 10).

Descripción de medio de prueba: La imagen muestra la base del aerogenerador N° 7, en la que se constata presencia de enrocado, sin evidencias de procesos erosivos, en el área del entorno.

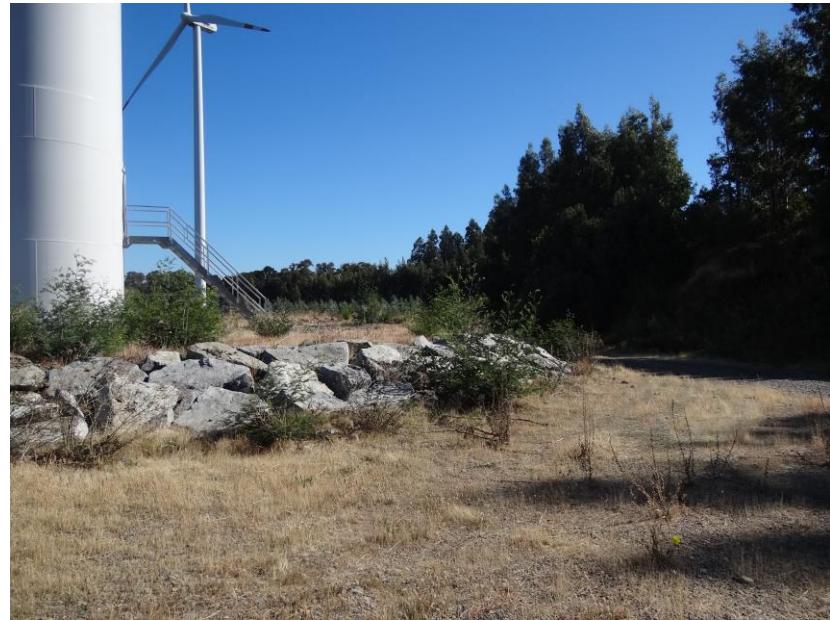
Fotografía 10

Descripción de medio de prueba: La imagen muestra la base del aerogenerador N° 5 , en la que se constata presencia de enrocado, sin evidencia de procesos erosivos en el entorno del aerogenerador.
