**INFORME TÉCNICO DE FISCALIZACIÓN AMBIENTAL**

**CODELCO CHUQUICAMATA**

**DFZ-2024-241-II-RCA**

**DICIEMBRE 2024**

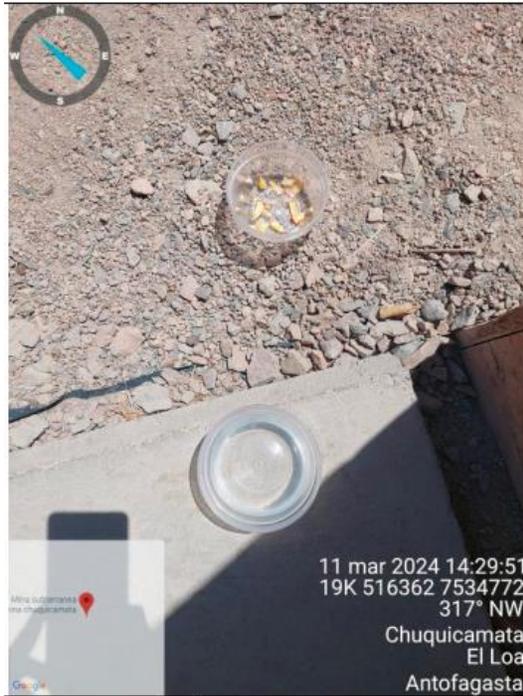
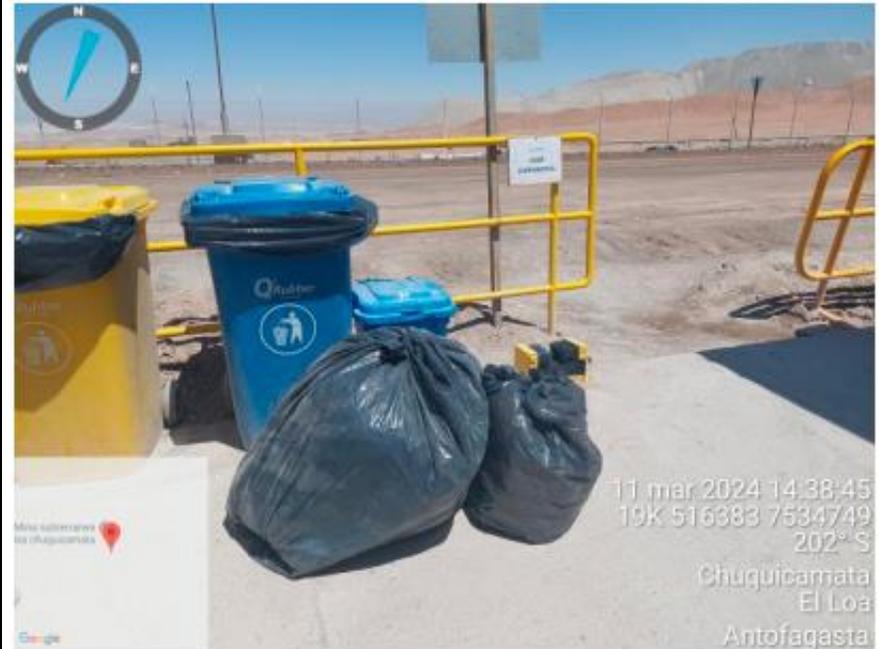
Durante la actividad de inspección del 11 de marzo de 2024 (Anexo N°1), funcionarios del SAG dieron cuenta que, en el sector de "Sector plataforma inyección" de la presencia de un recipiente con agua y uno con fruta picada, afuera del contenedor de gabinetes de primeros auxilios (Fotografía N°1). En donde el personal de policlínica indicó que fue instalado para alimentar mariposas. La tolva de almacenamiento domiciliarios asimilables a domésticos se encontraba correctamente cerrado y en su exterior se encontraron registros indirectos de fauna (huellas). Posteriormente fueron encontradas dos bolsas plásticas depositadas transitoriamente fuera de un contenedor en el sector de los camarines, una de ellas en su interior contenía residuos domésticos, Sr. Gustavo Castro Varela declaró que en ese momento se realizaban labores de aseo en el sector (Fotografía N°2).

Durante la inspección del 11 de marzo de 2024, se observaron dos situaciones relevantes, primeramente, un recipiente con agua y otro con fruta picada en el sector "plataforma inyección", que fueron destinados para alimentar mariposas, según lo informado por el titular. Segundo, se encontraron dos bolsas plásticas depositadas fuera de un contenedor, una de las cuales contenía residuos domésticos. Los antecedentes presentados por el titular indican la existencia de un programa de capacitación en materia de "Biodiversidad y Fauna Silvestre", que ha incluido a un total de aproximadamente 7.000 trabajadores de 25 empresas durante los años 2023 y 2024.

El Servicio Agrícola y Ganadero (SAG), en su reporte técnico de marzo de 2024, indicó que el uso de frutas y agua puede atraer fauna silvestre, lo que contradice las disposiciones de la RCA N°139/2020 que prohíbe la alteración de especies de fauna. Además, la presencia de residuos fuera de un contenedor puede igualmente

atraer fauna silvestre, lo que contraviene las obligaciones de clasificación y manejo de residuos establecidos en la RCA N°288/2010. Si bien el titular menciona algunas mejoras, SAG indica que: *“Es relevante destacar que estas acciones fueron realizadas posterior a la fiscalización, producto de ello es que se considera como información complementaria de las acciones que emprenderá el titular posterior a la fiscalización en terreno, más no subsana lo evidenciado el día de la fiscalización y que se presenta en este informe técnico”*. Sin perjuicio de lo antes expuesto por el SAG, el titular presenta evidencia de cumplimiento de las exigencias establecidas en la RCA, instalación de señalética y capacitación a sus trabajadores, con algunos hallazgos subsanables en relación al manejo de residuos, que se profundizará en el hecho constatado 5.1.2 de este informe. Para reforzar el cuidado de la fauna silvestre, esta Superintendencia con fecha 10 de diciembre de 2024, solicitó al titular a través de la Resolución Exenta AFTA N°117/2024 (Anexo N°10), generar mejoras en la capacitación y señalación para el total del personal propio como del personal colaborador para una mayor efectividad de la medida, así subsanar las desviaciones encontradas.

<b>Fotografía 1.</b>	<b>Fecha:</b> 11-03-2024.		<b>Fotografía 1.</b>	<b>Fecha:</b> 11-03-2024.	
<b>Coordenadas UTM DATUM WGS84 HUSO 19 k</b>	<b>Norte:</b> 7.534.772 m.	<b>Este:</b> 516.362 m	<b>Coordenadas DATUM WGS84 HUSO 19 k</b>	<b>Norte:</b> 7.534.749m.	<b>Este:</b> 516.383 m.
<b>Descripción del medio de prueba:</b> Pote con agua y pote con manzana picada encontrados afuera de policlínico en sector de estación N°1 "Plataforma de inyección".			<b>Descripción del medio de prueba:</b> Bolsas de basura fuera de contenedor, bolsa izquierda se observa con residuos domiciliarios asimilables a domésticos mezclados con otros residuos, afuera de sector de camarines, estación N°1 "Plataforma de inyección".

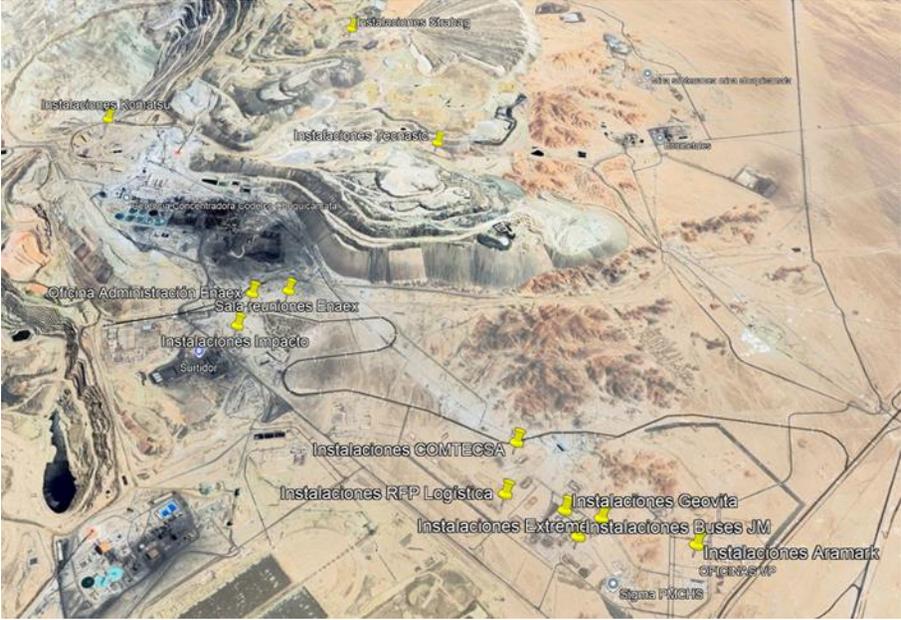
Con fecha 26 de noviembre del 2024, esta Superintendencia requirió al titular, a través de la Resolución Exenta AFTA N°105/2024 (Anexo N°6), registros fotográficos fechados y georreferenciados, además, de archivo formato kmz con evidencia de la instalación de señalética que dé a conocer a los trabajadores, las prohibiciones de sustracción, caza o alteración de cualquier eventual especie de fauna que pudiese ubicarse en el área del proyecto. El titular, a través de la Carta GMA-147/2024, del 03 de diciembre de 2024, remite el "Informe Respuesta, Resolución Exenta AFTA N°105 del 26 de noviembre de 2024 Superintendencia del Medio Ambiente" (Anexo N°9), en cuyos anexos entregó registros fotográficos fechados y georreferenciados señalética y archivo kmz con la señalética instalada. El titular en el informe señaló que:

<div style="background-color: #ffff00; text-align: center; font-size: x-small;">513901.84 mE; 7533262.46 mS 02 diciembre 2024</div>		
<b>Imagen 2.</b>		<b>Fecha:</b> 02-12-2024.	
<b>Coordenadas UTM DATUM WGS84 HUSO 19 k</b>		<b>Norte:</b> No aplica.	<b>Este:</b> No aplica.
<b>Descripción del medio de prueba:</b> Registros fotográficos fechados y georreferenciados de la señalética con las prohibiciones de la sustracción, caza o alteración de cualquier eventual especie de fauna que pudiese ubicarse en el área del proyecto, entregado a través del "Informe Respuesta, Resolución Exenta AFTA N°105 del 26 de noviembre de 2024 Superintendencia del Medio Ambiente" (Anexo N°9),		<b>Descripción del medio de prueba:</b> Archivo formato kmz de la ubicación de la instalación de señalética con las prohibiciones de la sustracción, caza o alteración de cualquier eventual especie de fauna en el área del proyecto, entregado a través de "Informe Respuesta, Resolución Exenta AFTA N°105 del 26 de noviembre de 2024 Superintendencia del Medio Ambiente" (Anexo N°9),

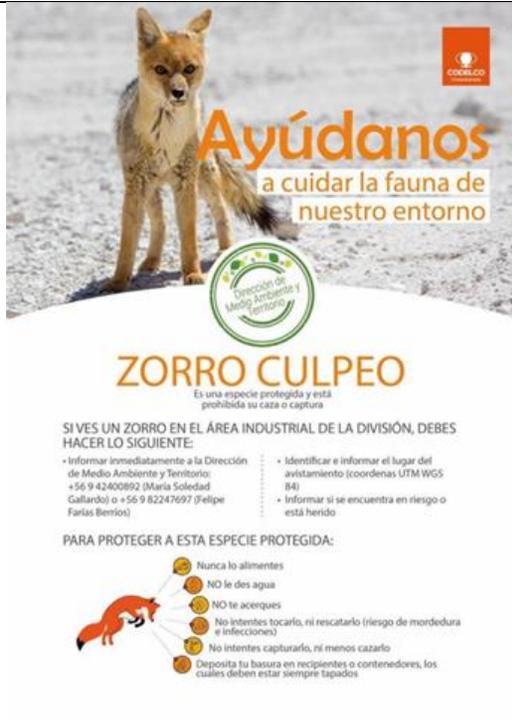
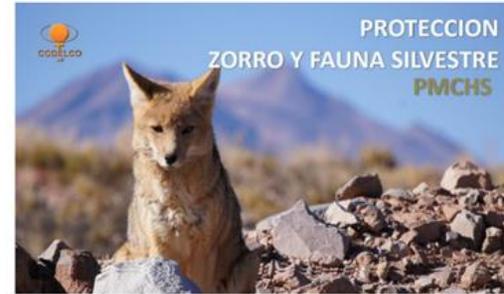
*"Para el caso de la señalética se da a conocer a los trabajadores las medidas preventivas asociados al cuidado de la fauna, a las cuales hace mención el Considerando 7.9 de la RCA 139/2020 y/o a otras medidas de fauna asociadas a las RCAs del proyecto Mina Chuquicamata Subterránea. En complemento de lo anterior, señalar que para mantener la atención de los trabajadores sobre dicha señalética, se van realizando actualizaciones periódicas manteniendo los conceptos de protección de fauna asociados al proyecto". Ver Imagen N°3 y N°4.*

<b>Imagen 3.</b>	<b>Fecha:</b> No indica.		<b>Imagen 4.</b>	<b>Fecha:</b> 1No indica.	
<b>Coordenadas UTM DATUM WGS84 HUSO 19 k</b>	<b>Norte:</b> No aplica.	<b>Este:</b> No aplica.	<b>Coordenadas DATUM WGS84 HUSO 19 k</b>	<b>Norte:</b> No aplica.	<b>Este:</b> No aplica.
<b>Descripción del medio de prueba:</b> Registro señalética protección zorro culpeo entregado por el titular a través de “Informe Respuesta, Resolución Exenta AFTA N°105 del 26 de noviembre de 2024 Superintendencia del Medio Ambiente” (Anexo N°9),			<b>Descripción del medio de prueba:</b> Registro señalética protección zorro culpeo entregado por el titular a través de “Informe Respuesta, Resolución Exenta AFTA N°105 del 26 de noviembre de 2024 Superintendencia del Medio Ambiente” (Anexo N°9),

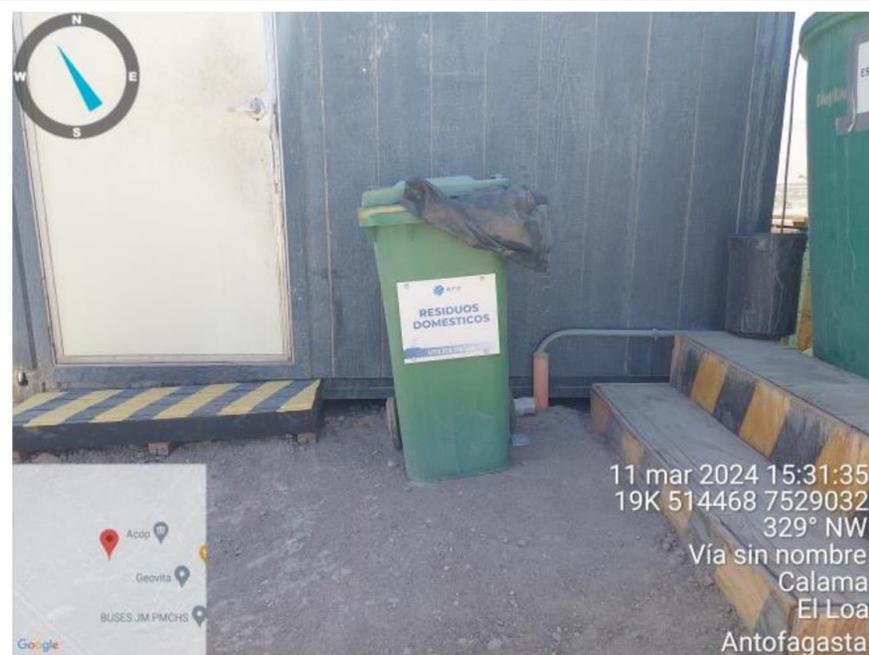
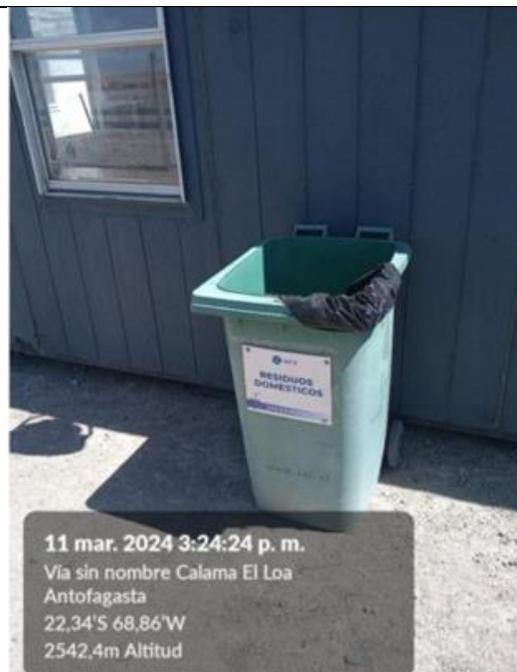
Durante la actividad de inspección del 11 de marzo de 2024 (Anexo N°1), funcionarios del SAG dieron cuenta que, en el sector de "Sector Plataforma N°23 superior e inferior", se observó la existencia de 04 (cuatro) contenedores de color verde indicando que deben ser utilizados para residuos domésticos (Fotografía N°3), uno de ellos no contaba con su respectiva tapa quedando su interior expuesto (Fotografía N°4), todos ubicados en el sector de plataforma inferior, área de oficinas modulares. En el ingreso de la estación, se observó una tolva de residuos domiciliarios asimilables a domésticos que carecía de una de sus puertas (Fotografía N°5). Mientras se recorría la plataforma superior del sitio N°3 se observó un contenedor de residuos domiciliarios asimilables a domésticos tirado en el suelo que además le faltaba su respectiva tapa y con residuos en su interior (Fotografía N°6).

Durante la inspección realizada el 11 de marzo de 2024, se observó en el sector "Plataforma N°23 superior e inferior" la existencia de cuatro contenedores verdes designados para residuos domésticos, de los cuales uno no contaba con su tapa, quedando su interior expuesto. Además, se detectó una tolva de residuos domiciliarios que carecía de una de sus puertas y un contenedor tirado en el suelo en la plataforma superior que también carecía de tapa y contenía residuos. En la respuesta del titular, se indicó que el contenedor encontrado en la plataforma superior fue retirado ya que, según su evaluación, no era necesario en ese sector y se alegó que al momento del retiro no contenía residuos domésticos. Se menciona también que se realizó una reinstrucción al personal sobre el manejo de residuos.

El SAG, en su reporte técnico, observó que los contenedores utilizados en el área de oficinas modulares no cumplían con el color establecido en la adenda de la RCA N°288/2010, pues estaban pintados de verde en lugar de azul. Esta confusión puede ocasionar una disposición incorrecta de los residuos, lo que podría resultar en que residuos domésticos sean destinados a áreas inadecuadas, con el potencial de atraer fauna silvestre. También se alertó sobre el estado de la tolva y el contenedor sin tapa, que podrían permitir el acceso de fauna a los residuos. Si bien el titular menciona algunas mejoras, SAG indica que: “Es relevante destacar que estas acciones fueron realizadas posterior a la fiscalización, producto de ello es que se considera como información complementaria de las acciones que emprenderá el titular posterior a la fiscalización en terreno, más no subsana lo evidenciado el día de la fiscalización y que se presenta en este informe técnico”.

<b>Fotografía 3.</b>	<b>Fecha:</b> 11-03-2024.		<b>Fotografía 4.</b>	<b>Fecha:</b> 11-03-2024.	
<b>Coordenadas UTM DATUM WGS84 HUSO 19 k</b>	<b>Norte:</b> 7.529.032 m.	<b>Este:</b> 514.468 m	<b>Coordenadas DATUM WGS84 HUSO 19 k</b>	<b>Norte:</b> 7.529.049 m.	<b>Este:</b> 514.453 m.
<b>Descripción del medio de prueba:</b> Contenedor color verde utilizado para residuos domiciliarios asimilables a domésticos en sector de oficinas modulares en sector plataforma 23.			<b>Descripción del medio de prueba:</b> Contenedor color verde utilizado para residuos domiciliarios asimilables a domésticos en sector de oficinas modulares en sector plataforma 23 sin su tapa correspondiente.

Respecto a los hallazgos detectados, esta Superintendencia con fecha 10 de diciembre de 2024, solicitó al titular a través de la Resolución Exenta AFTA N°117/2024 (Anexo N°10), asegurar la clasificación y segregación de los residuos, según lo establecido en las Resoluciones de Calificación de Ambiental, específicamente el uso de contenedores para la segregación en el origen de residuos según lo indicado en el Procedimiento para el manejo de residuos del proyecto “Mina Chuquicamata Subterránea” con la finalidad de evitar situaciones que pueden permitir el acceso de la fauna silvestre a los residuos contenidos en ellos, constituyéndose en un atrayente para la fauna hacia estos sitios, así subsanar las desviaciones encontradas.

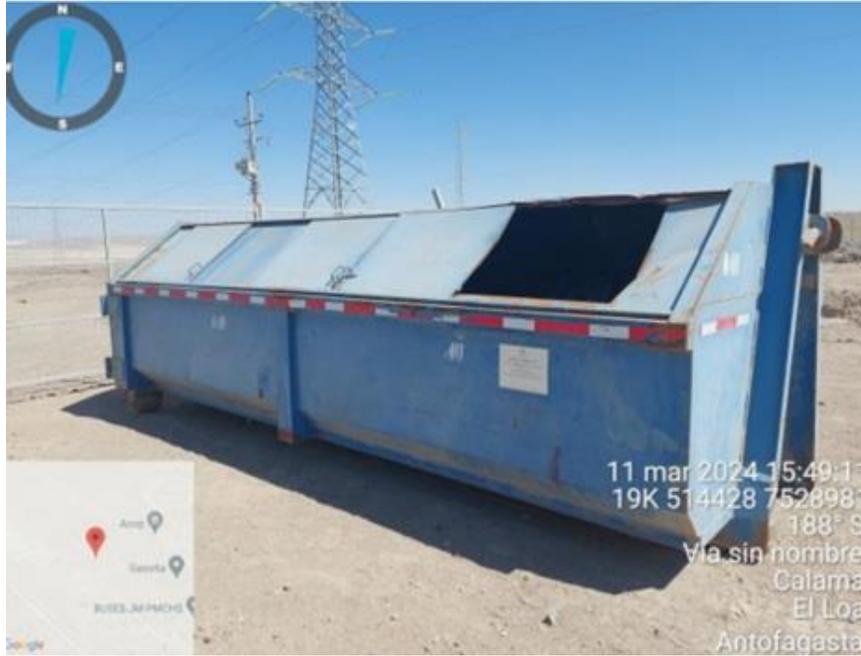
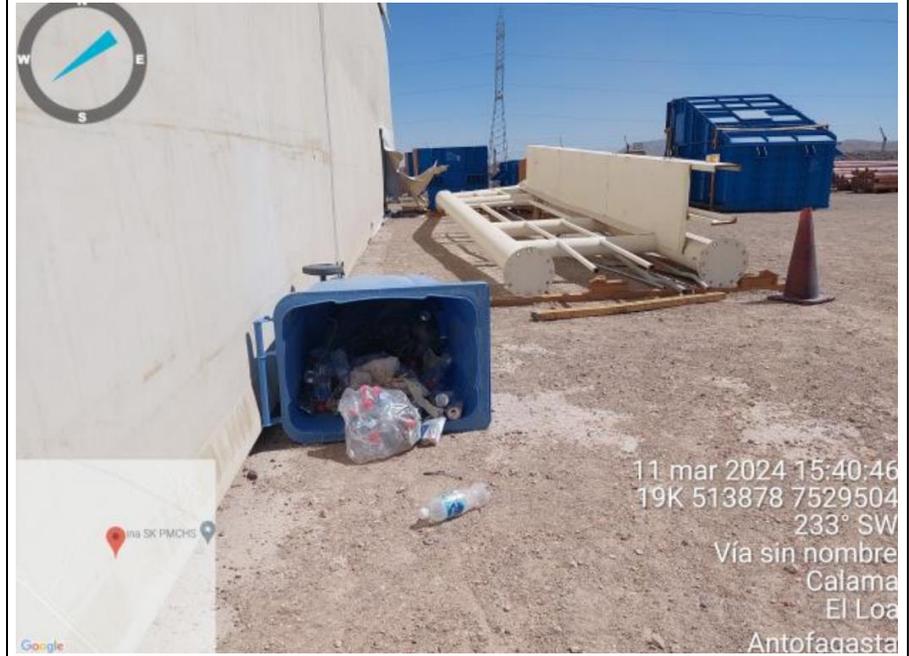
<b>Fotografía 5.</b>	<b>Fecha:</b> 11-03-2024.		<b>Fotografía 6.</b>	<b>Fecha:</b> 11-03-2024.	
<b>Coordenadas UTM DATUM WGS84 HUSO 19 k</b>	<b>Norte:</b> 7.528.981 m.	<b>Este:</b> 514.428 m	<b>Coordenadas DATUM WGS84 HUSO 19 k</b>	<b>Norte:</b> 7.529.504 m.	<b>Este:</b> 513.878 m.
<b>Descripción del medio de prueba:</b> Tolva de residuos domiciliarios asimilables a domésticos sin una de sus respectivas puertas, en el sector de ingreso a sector de plataforma 23.			<b>Descripción del medio de prueba:</b> Contenedor de residuos domiciliarios asimilables a domésticos tirado en el piso, que carecía de tapa y se encontraba con residuos en su interior.

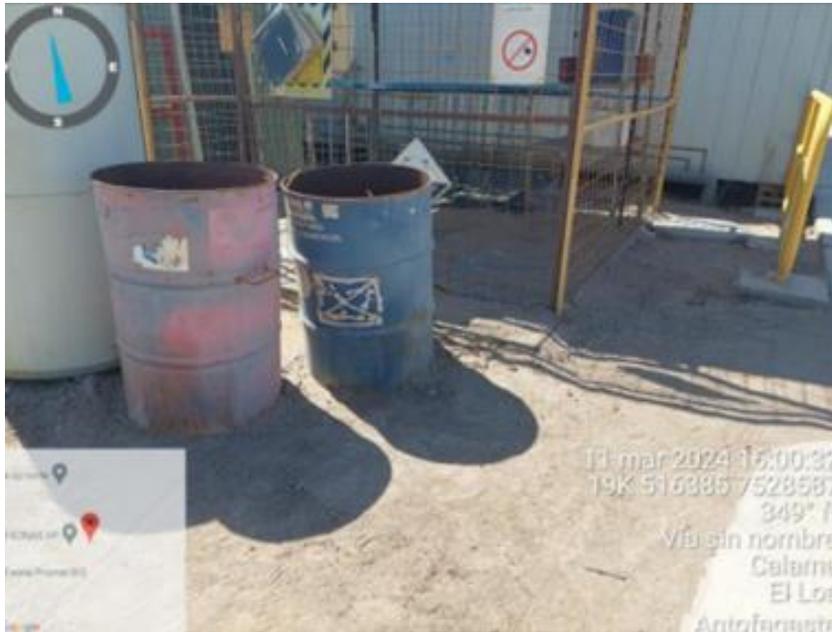
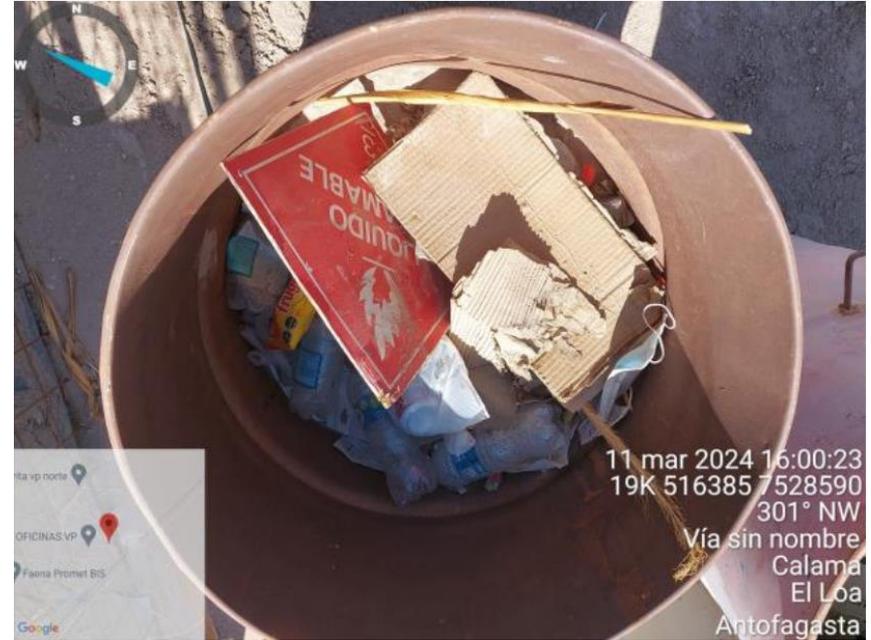
<b>Hecho (s):</b>  <b>Inspecciones realizadas:</b>  Durante la actividad de inspección del 11 de marzo de 2024 (Anexo N°1), funcionarios del SAG dieron cuenta que, en el sector de "Sector generador y patio de residuos comedor VP", se observó que: en el lugar había la presencia de un tambor (Fotografía N°7 y N°8) utilizado como contenedor de residuos domiciliarios asimilables a domésticos sin su respectiva tapa. En el sector del pario se observó tolva de residuos domiciliarios asimilables a domésticos se encontraba con una de sus puertas mal cerrada (Fotografía N°9). Finalmente, en el área de almacenamiento temporal de residuos sólidos domésticos y asimilables a domésticos no contaba con cierre perimetral (Fotografía N°9).

Durante la inspección realizada el 11 de marzo de 2024, se observó en el "Sector generador y patio de residuos comedor VP" la presencia de un tambor utilizado como contenedor de residuos domiciliarios asimilables a domésticos que carecía de tapa. Asimismo, se constató que una tolva destinada para residuos domiciliarios tenía una de sus puertas mal cerrada, y el área de almacenamiento temporal de residuos sólidos no contaba con el cierre perimetral requerido.

El SAG, en su reporte técnico, indicó que la falta de tapa en el tambor y el mal cierre de la tolva no cumplen con la función de ser contenedores herméticos, lo cual puede atraer fauna silvestre y vectores. A pesar de los intentos del titular por reorganizar el manejo de residuos, la ausencia de un cierre perimetral en el área designada representa un hallazgo a los requerimientos establecidos en la DIA de la RCA N°0139/2020.

<b>Fotografía 7.</b>	<b>Fecha:</b> 11-03-2024.		<b>Fotografía 8.</b>	<b>Fecha:</b> 11-03-2024.	
<b>Coordenadas UTM DATUM WGS84 HUSO 19 k</b>	<b>Norte:</b> 7.528.587 m.	<b>Este:</b> 516385m	<b>Coordenadas DATUM WGS84 HUSO 19 k</b>	<b>Norte:</b> 7528590, m.	<b>Este:</b> 516385m.
<b>Descripción del medio de prueba:</b> Tambor utilizado como contenedor de residuos domiciliarios asimilables a domésticos detrás de comedor, sin su respectiva tapa.			<b>Descripción del medio de prueba:</b> Interior de tambor utilizado como contenedor de residuos domiciliarios asimilables a domésticos.

Respecto a los hallazgos subsanables detectados, esta Superintendencia con fecha 10 de diciembre de 2024, solicitó al titular a través de la Resolución Exenta AFTA N°117/2024 (Anexo N°10), la implementación de las medidas correspondientes a cierre perimetral, además, del uso de contenedores herméticos para evitar situaciones que puede atraer la presencia de fauna silvestre o la incidencia de vectores en el área, así subsanar las desviaciones encontradas.

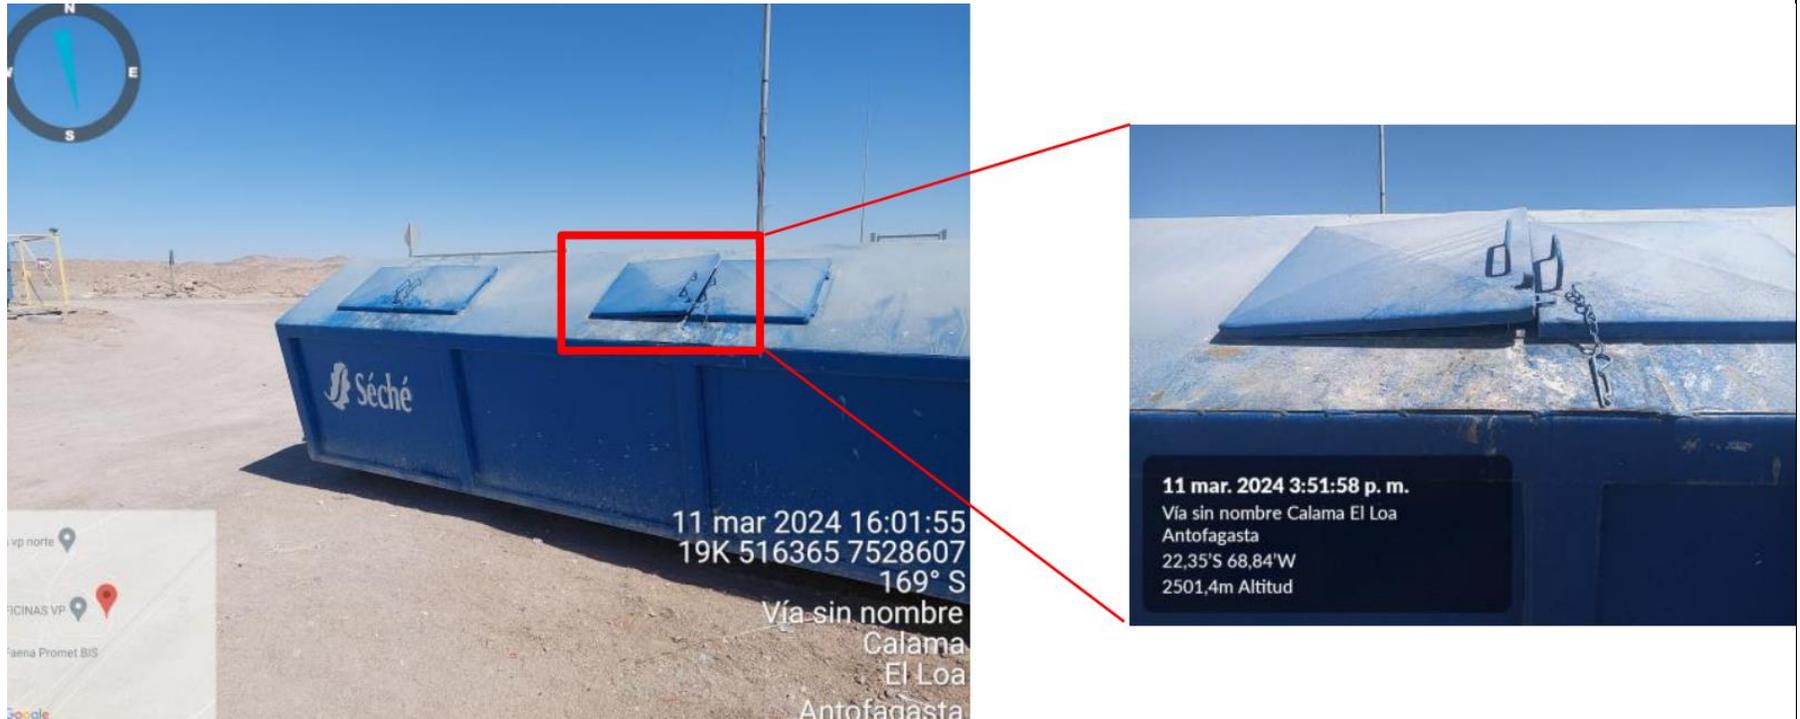
En la respuesta del titular, se explicó que el patio de almacenamiento temporal no se habilitó como una medida para reducir la cantidad de residuos acumulados y utilizar menor superficie. En su lugar, se instaló una tolva cerrada sobre loza, con una frecuencia de retiro de residuos de tres veces por semana. Se mencionó que se evaluará la factibilidad de construir un cerco perimetral para mejorar las condiciones operacionales.

<b>Fotografía 9.</b>	<b>Fecha:</b> 11-03-2024.	
<b>Coordenadas UTM DATUM WGS84 HUSO 19 k</b>	<b>Norte:</b> 7528607 m.	<b>Este:</b> 516365 m.
<b>Descripción del medio de prueba:</b> Tolla de residuos domiciliarios asimilables a domésticos en sector de comedor, en el recuadro rojo se observa puerta mal cerrada de contenedor, además se observa en terreno que carece de cierre perimetral a su alrededor.
