INFORME TÉCNICO DE FISCALIZACIÓN AMBIENTAL

EMBALSE ANCOA

DFZ-2024-193-VII-RCA

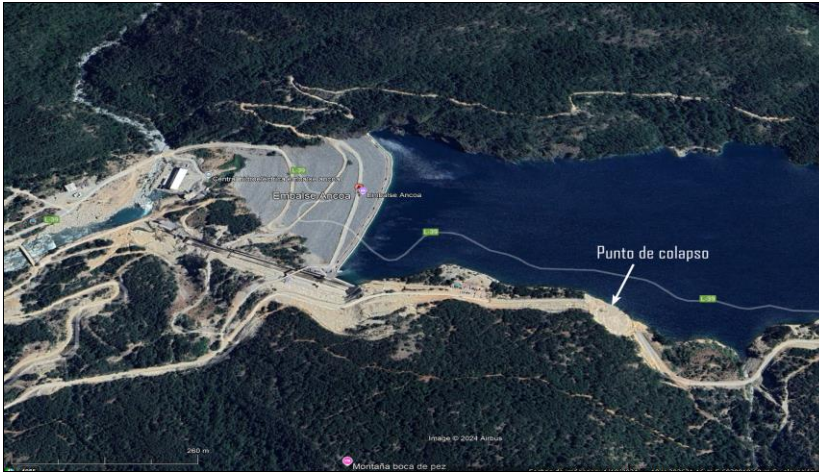
Se accede a la unidad fiscalizable por Ruta L-39 bordeando la ribera sur del embalse Ancoa, constatando que la ruta se encuentra inhabilitada para tránsito hacia el sector. Se evidencia que en el punto de coordenadas UTM 303230, 6029892 (DWGS 84-H19S) el camino presentaba daño por desmoronamiento de una sección importante del mismo superior a 100 metros. En la zona afectada el camino colapsó completamente, con desprendimiento total de la base, eje y carpeta de rodado. El camino se encuentra bloqueado dado que se ha dispuesto una barrera de tierra y rocas donde se ha dispuesto una cinta que indica peligro, algunos metros antes de la zona afectada por desmoronamiento.

Fotografía 1. Imagen satelital donde se indica el punto de colapso de la Ruta L-39.

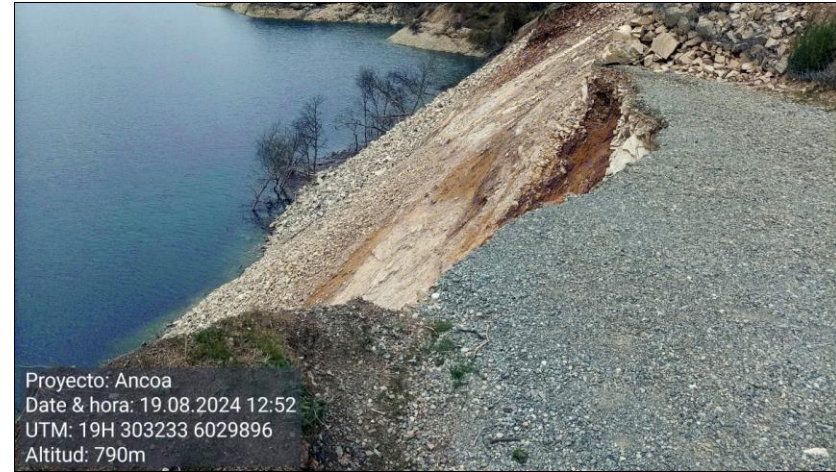
Fotografía 2. Fotografía del sector colapsado en la ruta L-39 captada al momento de la inspección.
