INFORME TÉCNICO DE FISCALIZACIÓN AMBIENTAL

PROYECTO DE RECUPERACIÓN TERRENO LAS SALINAS

DFZ-2024-2088-V-RCA

NOVIEMBRE 2024

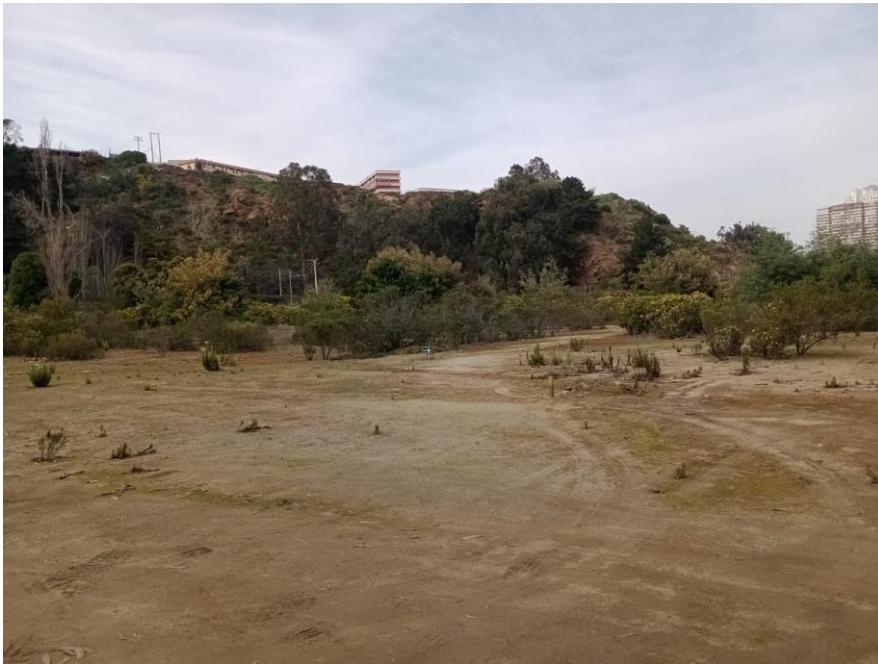
Hecho(s) constatado(s) durante la fiscalización:	
Durante la inspección, se realizó recorrido por el sector norte del predio, donde se constató que no existe ningún tipo de instalación de faena o actividad que se esté ejecutando y que esté relacionada con el hito de inicio de las obras proyectadas por el proyecto correspondiente a la Etapa 1 (Fotografía N°1).

<p>19H 6345808.3 W 262079.73 S 14/08/24 11:11 a. m.</p>	
<p>Fotografía N°1.</p> <p>Coordenadas UTM DATUM WGS84, Huso 19 Norte: 6.345.845m. Este: 262.011 m.</p> <p>Descripción Medio de Prueba: Vista panorámica del sector norte del predio. Se evidencia que no existe ningún tipo de instalación de faena o actividad que se esté ejecutando y que esté relacionada con el inicio de las obras proyectadas por el proyecto con RCA N° 24/2020.</p>	<p>Fotografía N°2.</p> <p>Coordenadas UTM DATUM WGS84, Huso 19 Norte: 6.345.808 m. Este: 262.079 m.</p> <p>Descripción Medio de Prueba: Vista del sector donde se ubicará la instalación de faenas asociadas al proyecto con RCA N° 24/2020. Se evidencia en el lugar abundante vegetación con matorrales.</p>

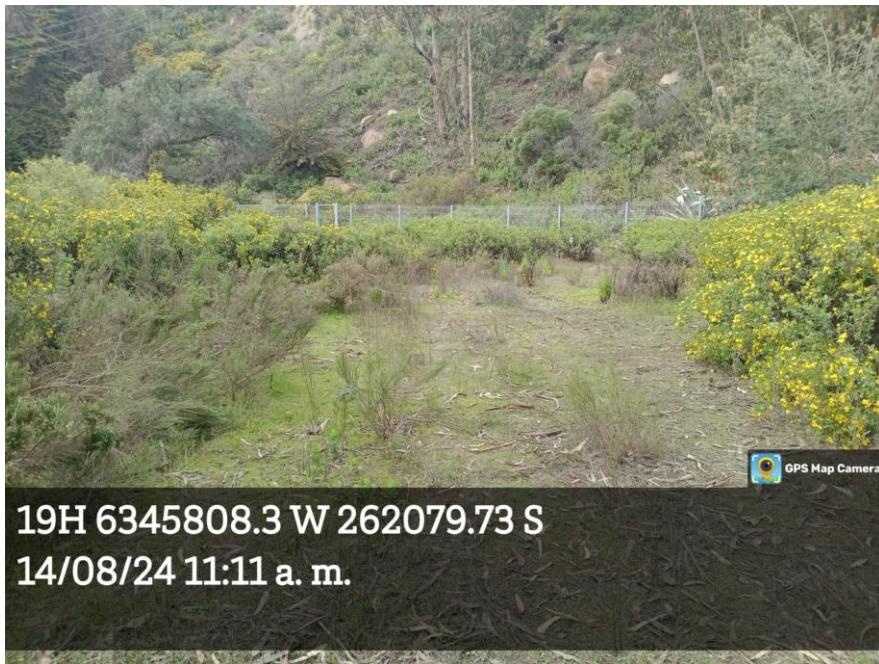
En el lugar de coordenadas UTM 262.079 E; 6.345.808 N destinado a la instalación de faenas, se constató que no existe ningún tipo de obra, sólo existe matorral que será removido una vez se despeje el sector para la construcción (Fotografía N°2).

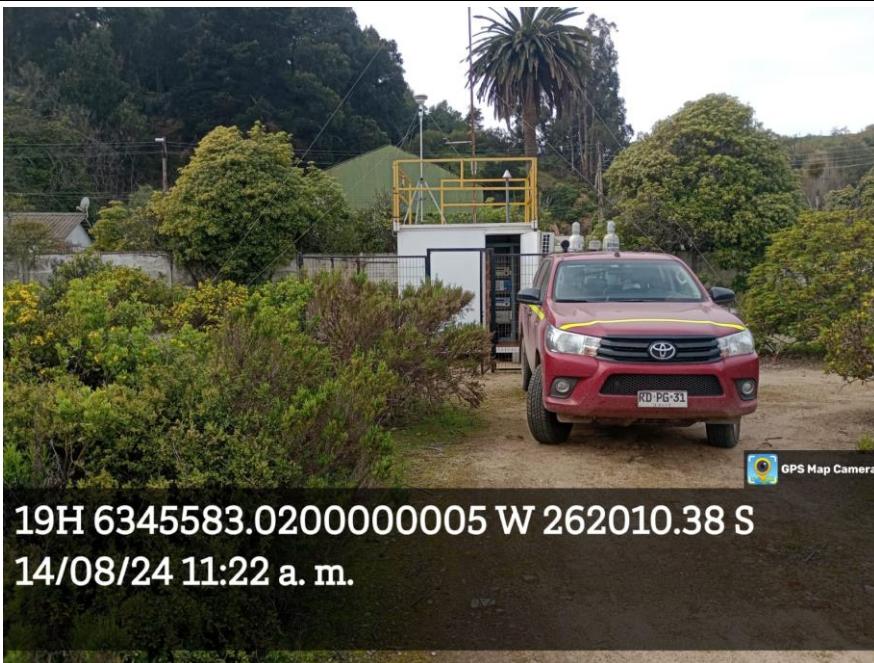
Siguiendo el recorrido por este Paño Norte, se constató la existencia de una estación monitora de calidad del aire operada por la empresa SERPRAM, la que actualmente se encuentra monitoreando material particulado MP10 y MP2,5 y que además en la fase de operación se sumarán los parámetros de compuestos orgánicos volátiles (COV), entre ellos benceno (Fotografía N°3).

Fotografía N°3.	Fecha : 14-08-2024	Fotografía N°4.	Fecha : 14-08-2024
Coordenadas UTM DATUM WGS84, Huso 19	Norte: 6.345.583m. Este: 262.010 m.	Coordenadas UTM DATUM WGS84, Huso 19	Norte: 6.345.681 m. Este: 261.986 m.
Descripción Medio de Prueba: Vista del sector norte del predio donde se ubica la estación monitora de calidad del aire.		Descripción Medio de Prueba: Vista del sector donde se ubica el sitio de almacenamiento para los residuos peligrosos que se generaron en la etapa de Pila piloto. Se evidencia sitio techado, con cierre perimetral, señalizado y con tambores en su interior.

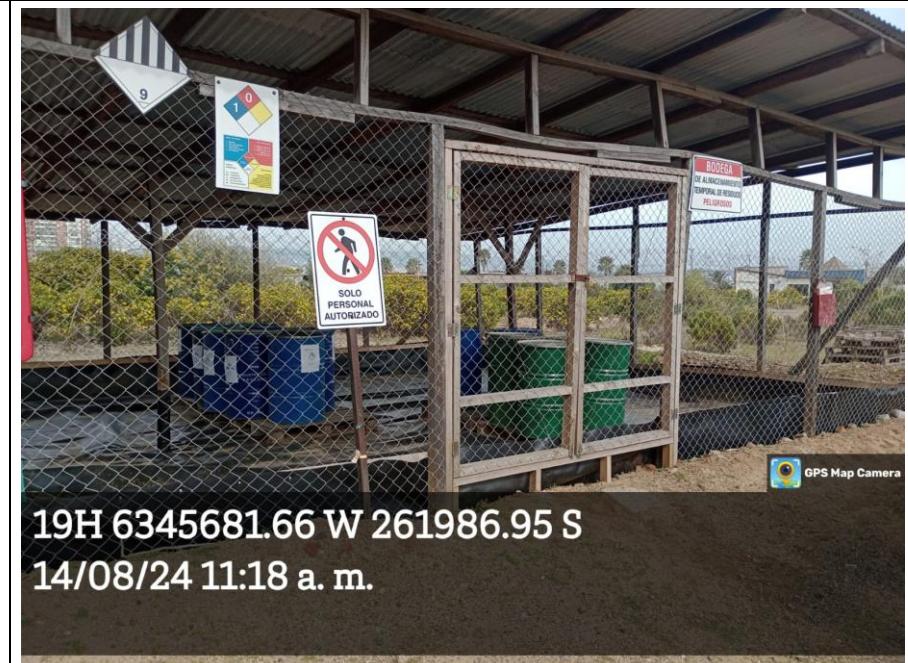
También en este paño Norte, existe un sitio de almacenamiento temporal de residuos peligrosos que cuenta con autorización sanitaria de funcionamiento vigente. Este sitio se autorizó el año 2015 para el almacenamiento temporal de los residuos generados durante las operaciones de la Pila piloto y de los estudios para el levantamiento de línea base (Fotografía N°4).

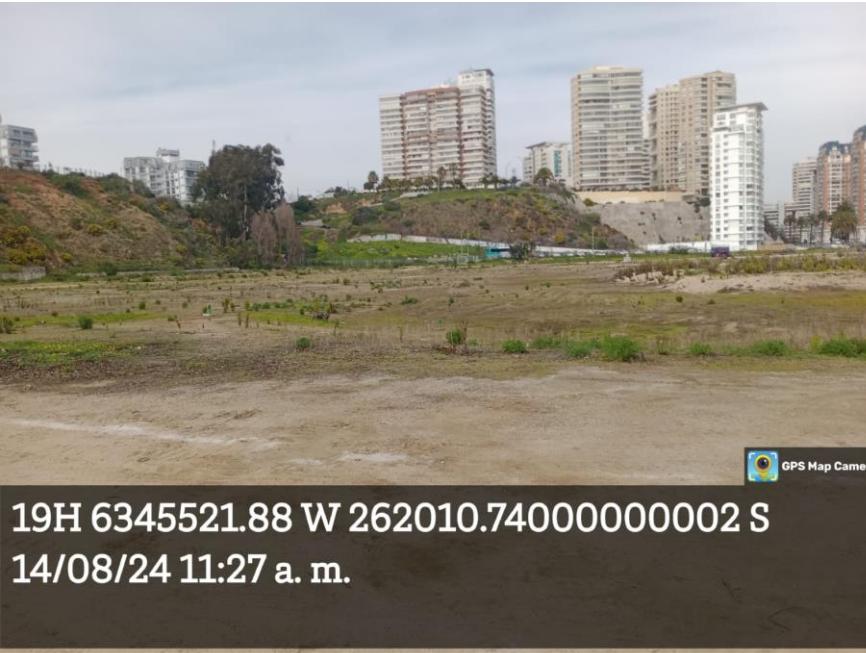
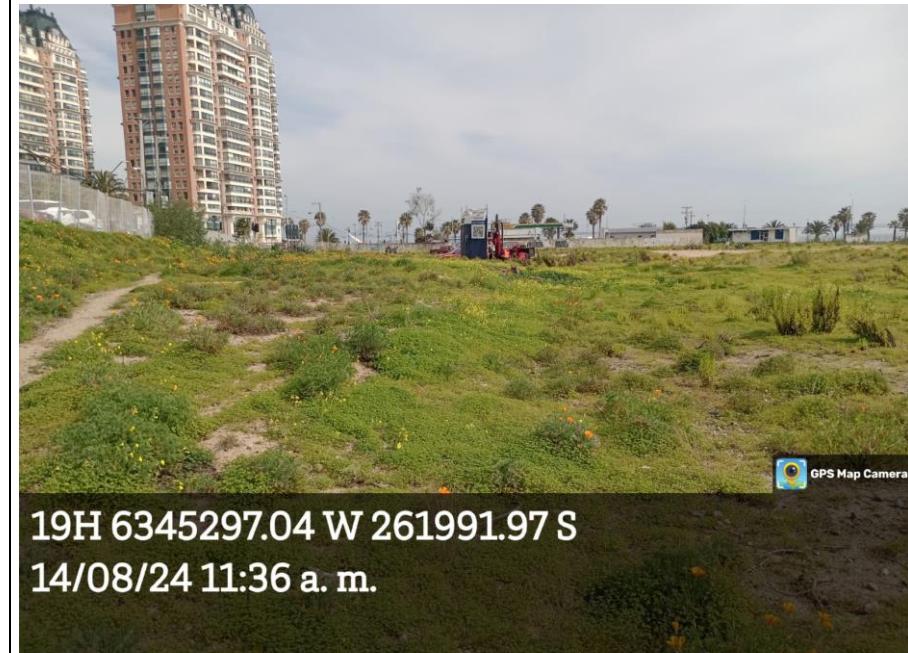
<p>Hecho(s) constatado(s) durante la fiscalización:</p> <p>Continuando con la inspección, también se realizó recorrido por todo el sector sur del predio (Fotografía N°5).</p> <p>Se constató que cercano al deslinde sur del predio (Calle 18 Norte), se estaba ejecutando una obra de sondaje por parte de la empresa GEOTRON (Fotografía N°6), consistente en la obtención de muestras de suelo para el análisis del estudio prospectivo que realiza la empresa SÉCHÉ antes señalado. Estas muestras de suelo son enviadas al laboratorio SGS para su caracterización.</p> <p>Se constató que el sector donde se ubica la máquina de sondaje cuenta con medidas de mitigación de ruido consistente en paneles de placa OSB cubiertos por material que absorbe la presión sonora que se emite en dirección a la zona poblada (Fotografía N°7).</p>

19H 6345521.88 W 262010.740000000002 S 14/08/24 11:27 a. m.		19H 6345297.04 W 261991.97 S 14/08/24 11:36 a. m.	
Fotografía N°5.	Fecha : 14-08-2024		Fotografía N°6.
Coordenadas UTM DATUM WGS84, Huso 19 Norte: 6.345.521 m. Este: 262.010 m.		Coordenadas UTM DATUM WGS84, Huso 19 Norte: 6.345.297 m. Este: 261.991 m.	
Descripción Medio de Prueba: Vista panorámica del sector sur del predio. Se evidencia que no existe ningún tipo de instalación de faena o actividad que se esté ejecutando y que esté relacionada con el inicio de las obras proyectadas por el proyecto con RCA N° 24/2020.

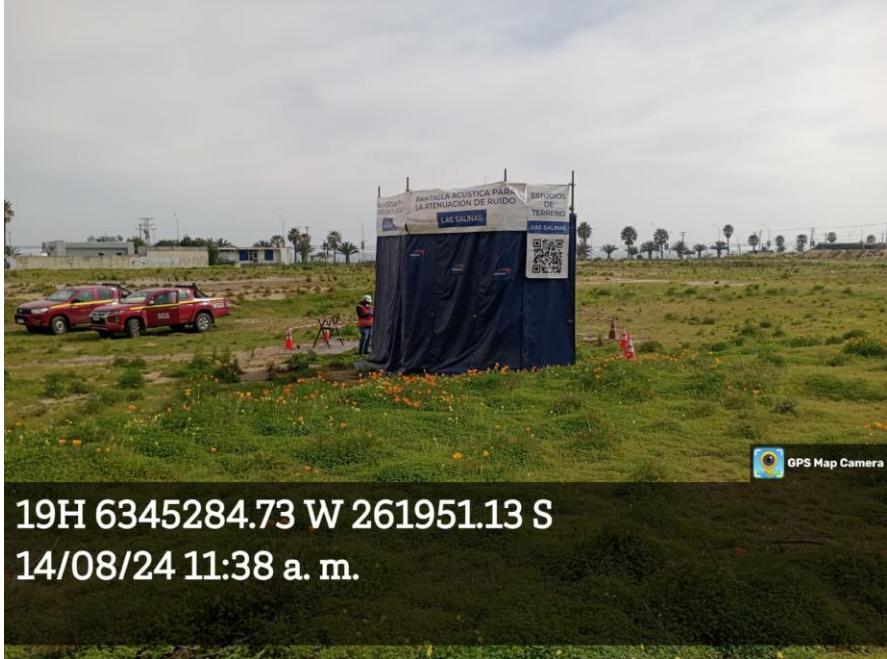
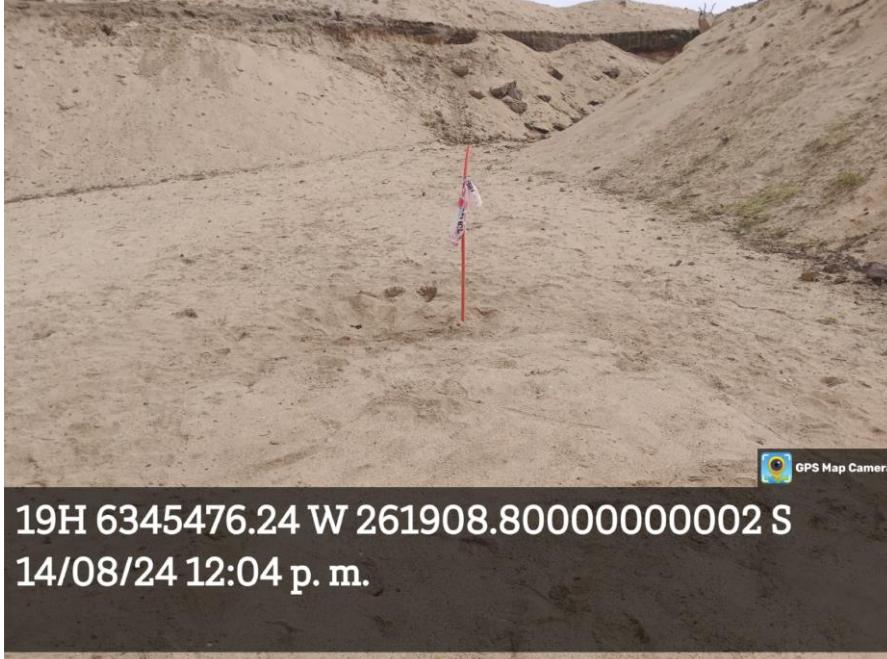
También existe sitio donde se ubica excavación de calicata de suelo con coordenadas UTM (261.908 E; 6.345.476 N), y donde se puede visualizar las características del perfil del suelo representativo del sector, el cual tiene una profundidad en su lado mayor de unos 6 metros y abarca una superficie de 30 m x 20 m aproximadamente (Fotografía N°8). Desde este sector se extrajo el material utilizado por el titular en la biopila piloto realizada con anterioridad. El titular señaló que todo el material utilizado en esta biopila piloto finalmente fue derivado a disposición final autorizada e informada en la declaración anual al RETC. Según los registros de imágenes satelitales, esta calicata fue construida el año 2016.

19H 6345284.73 W 261951.13 S 14/08/24 11:38 a. m.		19H 6345476.24 W 261908.80000000002 S 14/08/24 12:04 p. m.	
Fotografía N°7.	Fecha : 14-08-2024	Fotografía N°8.	Fecha : 14-08-2024
Coordenadas UTM DATUM WGS84, Huso 19 Norte: 6.345.284 m. Este: 261.951 m.		Coordenadas UTM DATUM WGS84, Huso 19 Norte: 6.345.476 m. Este: 261.908 m.	
Descripción Medio de Prueba: Vista del sector sur del predio donde se ubica la máquina de sondaje que cuenta con medidas de mitigación de ruido consistente en paneles de placa OSB cubiertos por material que absorbe la presión sonora que se emite en dirección a la zona poblada.		Descripción Medio de Prueba: Vista del sector donde se ubica calicata referencial, utilizada para las pruebas de Pila Piloto realizada los años 2015-2016.

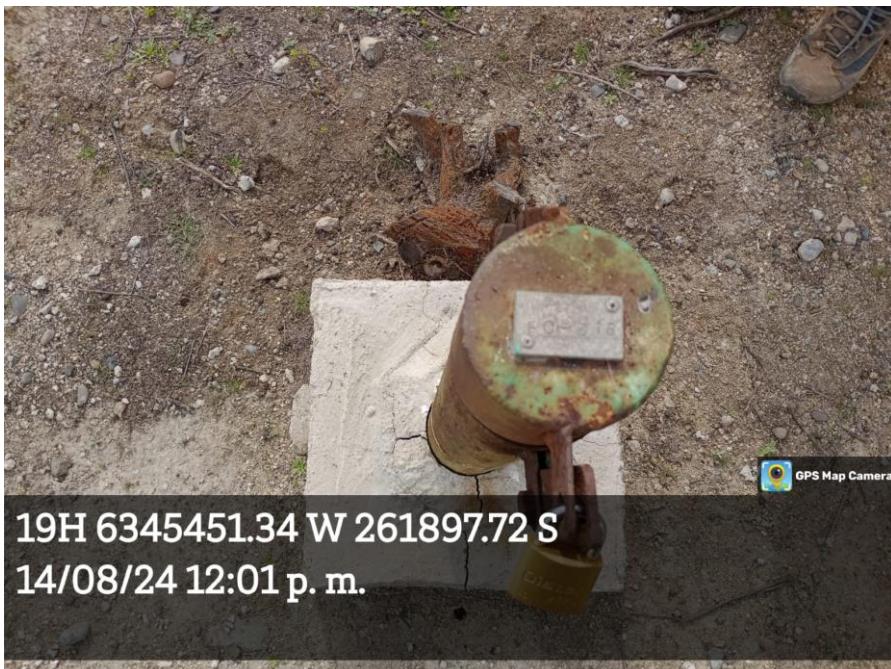
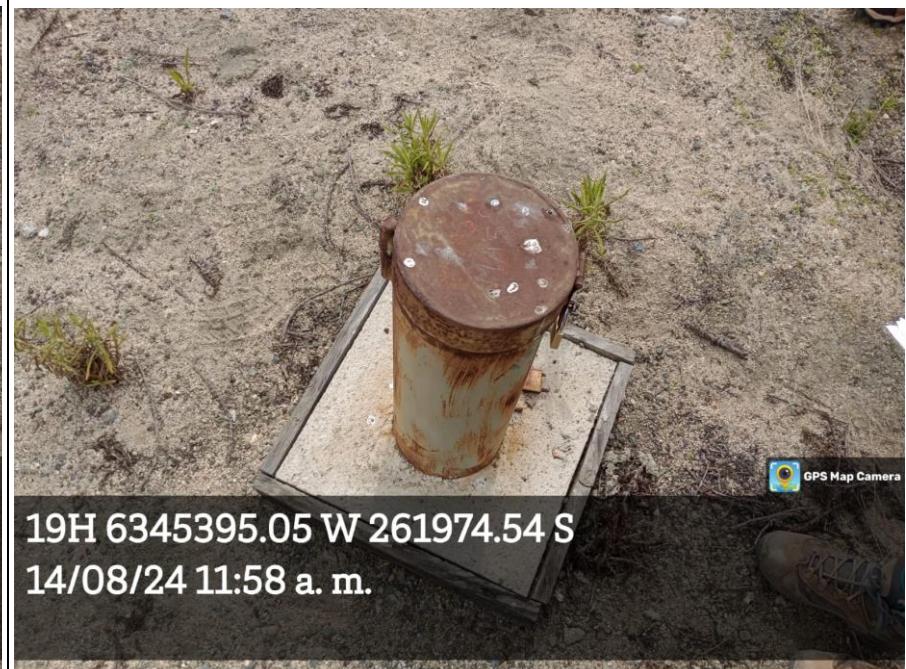
Fotografía N°9.	Fecha : 14-08-2024	Fotografía N°10.	Fecha : 14-08-2024
Coordenadas UTM DATUM WGS84, Huso 19	Norte: 6.345.451 m. Este: 261.897 m.	Coordenadas UTM DATUM WGS84, Huso 19	Norte: 6.345.395 m. Este: 261.974 m.
Descripción Medio de Prueba: Vista del pozo de monitoreo en cuadrante C16 identificado como PO-016. Se evidencia placa identificadora en su tapa.		Descripción Medio de Prueba: Vista del pozo de monitoreo en cuadrante E16/E17 identificado como MA5. Se evidencia sin identificación clara.

Pozo monitoreo	Localización - Etapa	Cuadrante	Observación
AP6	Paño Sur – Etapa 1	C21	Se identifica con pintura roja en cabezal (AP6) y se incorpora banderín azul con código cuadrante (C21).
PO-B20	Paño Sur – Etapa 1	B20	Se identifica con placa metálica en cabezal (PO-B20) y se incorpora banderín azul con código cuadrante (B20).
PO-C20	Paño Sur – Etapa 1	C20	Se identifica con placa metálica en cabezal (PO-C20) y se incorpora banderín azul con código cuadrante (C20).
PO-D18A/D18B	Paño Sur – Etapa 1	D18	Se identifica con placa metálica en cabezal (PO-D18A) y se incorpora banderín azul con código cuadrante (D18).
			Se identifica con placa metálica en cabezal (PO-D18B) y se incorpora banderín azul con código cuadrante (D18).
PO-G18	Paño Sur – Etapa 1	G18	Se identifica con placa metálica en cabezal (PO-G18) y se incorpora banderín azul con código cuadrante (G18).
PO-C16	Paño Sur – Etapa 1	C16	Se identifica con placa metálica en cabezal (PO-C16) y se incorpora banderín azul con código cuadrante (C16).

MA5	Paño Sur – Etapa 1	E16/E17	Se identifica con placa metálica en cabezal (MA-5) y se incorpora banderín azul con código cuadrante (E16/E17).
AP4	Paño Norte – Etapa 2	C13	Se identifica con pintura roja en cabezal (AP4) y se incorpora banderín azul con código cuadrante (C13).
PCM-38	Paño Norte – Etapa 2	E09	Se ubica pozo y se identifica con placa metálica en cabezal (PCM-38) y se incorpora banderín azul con código cuadrante (E09).

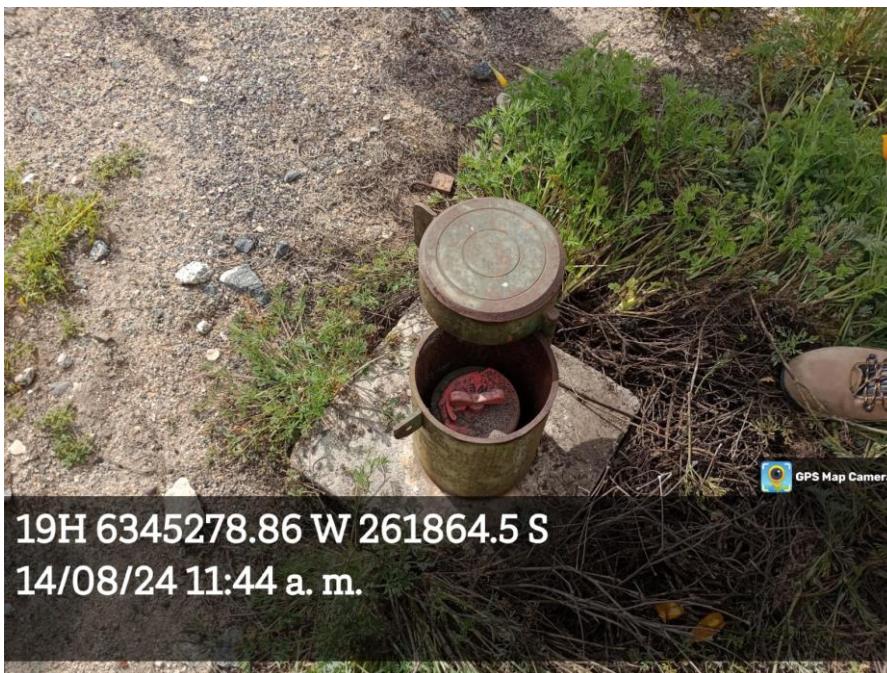
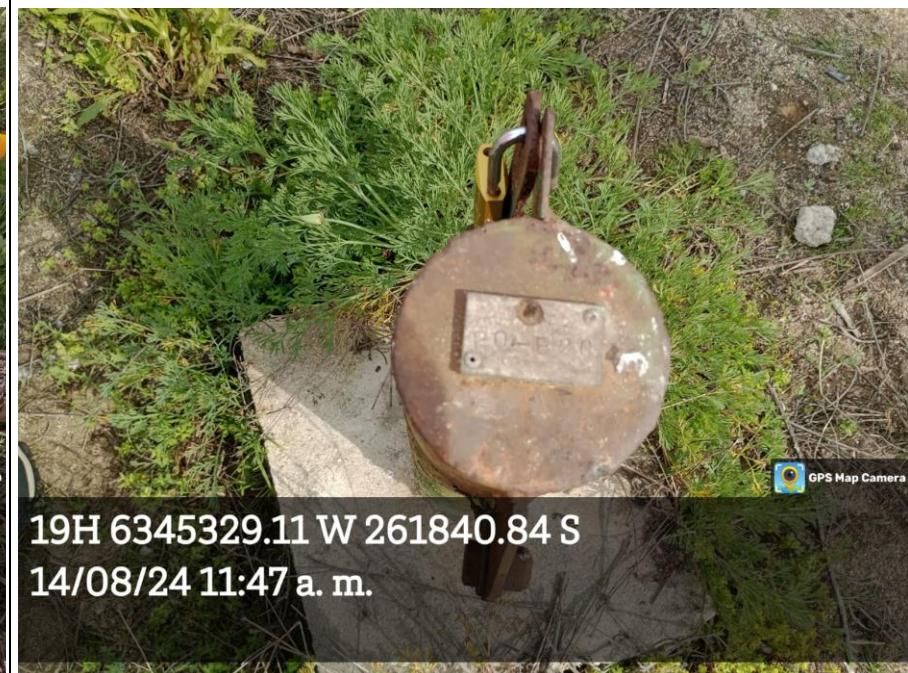
Pozo monitoreo	Localización	Cuadrante	Coordenadas UTM		Hecho constatado
			Este (E)	Norte (N)	
AP6	Paño Sur	C21	261.864	6.345.279	Pozo sin identificación (Fotografía N°11).
PO-B20	Paño Sur	B20	261.840	6.345.329	Pozo identificado con placa en su tapa como PO-B20 (Fotografía N°12).
PO-C20	Paño Sur	C20	261.840	6.345.332	Pozo identificado con placa en su tapa como PO-C20.
PO-D18A/D18B	Paño Sur	D18	261.915 (A)	6.345.372 (A)	Pozo presenta placa de identificación como PO-D18A suelta y en el piso.

Fotografía N°11.	Fecha : 14-08-2024	Fotografía N°12.	Fecha : 14-08-2024
Coordenadas UTM DATUM WGS84, Huso 19	Norte: 6.345.278 m. Este: 261.864 m.	Coordenadas UTM DATUM WGS84, Huso 19	Norte: 6.345.329 m. Este: 261.840 m.
Descripción Medio de Prueba: Vista del pozo de monitoreo en cuadrante C21 identificado como AP6. Se evidencia sin identificación.		Descripción Medio de Prueba: Vista del pozo de monitoreo en cuadrante C20 identificado como PO-B20. Se evidencia placa identificadora en su tapa.
