INFORME TÉCNICO DE FISCALIZACIÓN AMBIENTAL

CES STAINES 2 (RNA 120149)

DFZ-2024-1165-XII-RCA

DICIEMBRE 2024

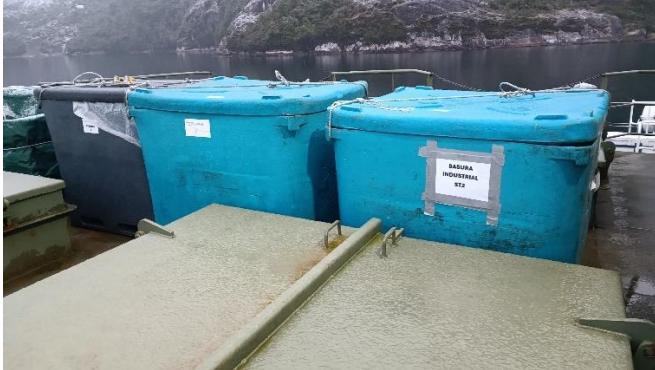
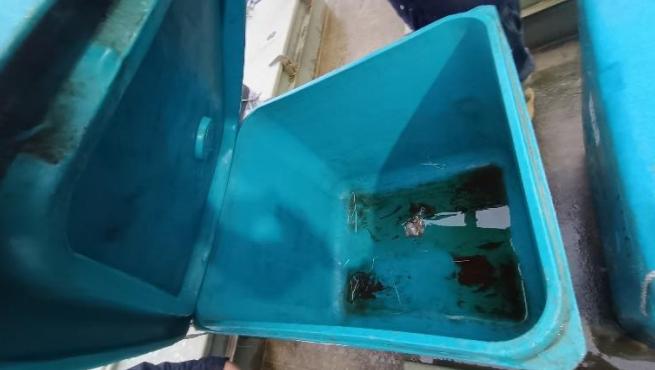
Fotografía 1.	Fecha: 25/06/2024		Fotografía 2.	Fecha: 25/06/2024	
Coordenadas UTM DATUM WGS84 HUSO 18	Norte: 4.302.799	Este: 584.405	Coordenadas UTM DATUM WGS84 HUSO 18	Norte: 4.302.802	Este: 584.407
Descripción del medio de prueba: Vista general de contenedores herméticos plásticos tipo bin utilizados para el almacenamiento de los residuos sólidos domiciliarios generados en el centro de cultivo.			Descripción del medio de prueba: Vista en detalle de uno de los contenedores herméticos plásticos tipo bin utilizados para el almacenamiento de los residuos sólidos domiciliarios generados en el centro de cultivo, el cual al momento de la inspección se encontraba vacío.

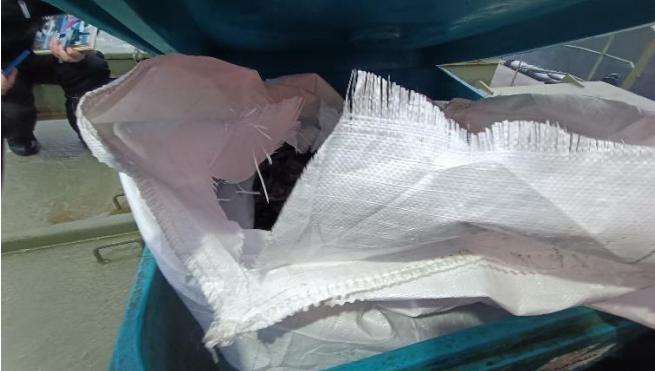
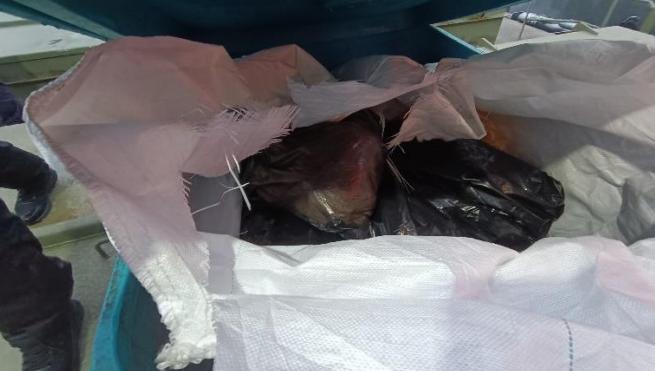
Fotografía 3.	Fecha: 25/06/2024		Fotografía 4.	Fecha: 25/06/2024	
Coordenadas UTM DATUM WGS84 HUSO 18	Norte: 4.302.796	Este: 584.408	Coordenadas UTM DATUM WGS84 HUSO 18	Norte: 4.302.796	Este: 584.408

Descripción del medio de prueba: Vista en detalle del segundo contenedor hermético plástico tipo bin utilizado para el almacenamiento de residuos sólidos domiciliarios, el cual al momento de la inspección mantenía en su interior un maxisaco con residuos domiciliarios en su interior.			Descripción del medio de prueba: Vista en detalle del segundo contenedor hermético plástico tipo bin utilizado para el almacenamiento de residuos sólidos domiciliarios, el cual al momento de la inspección mantenía en su interior un maxisaco con residuos domiciliarios en su interior.

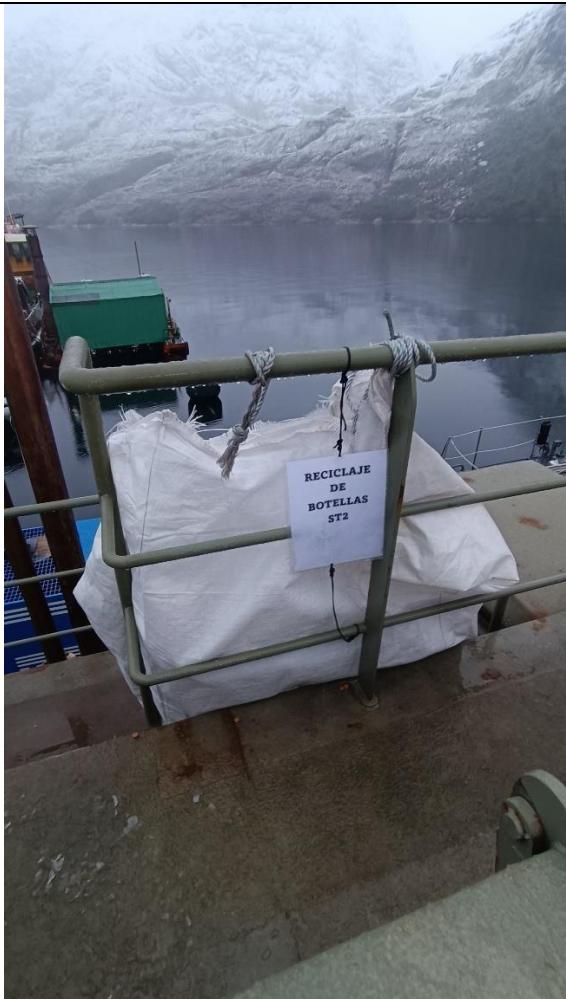
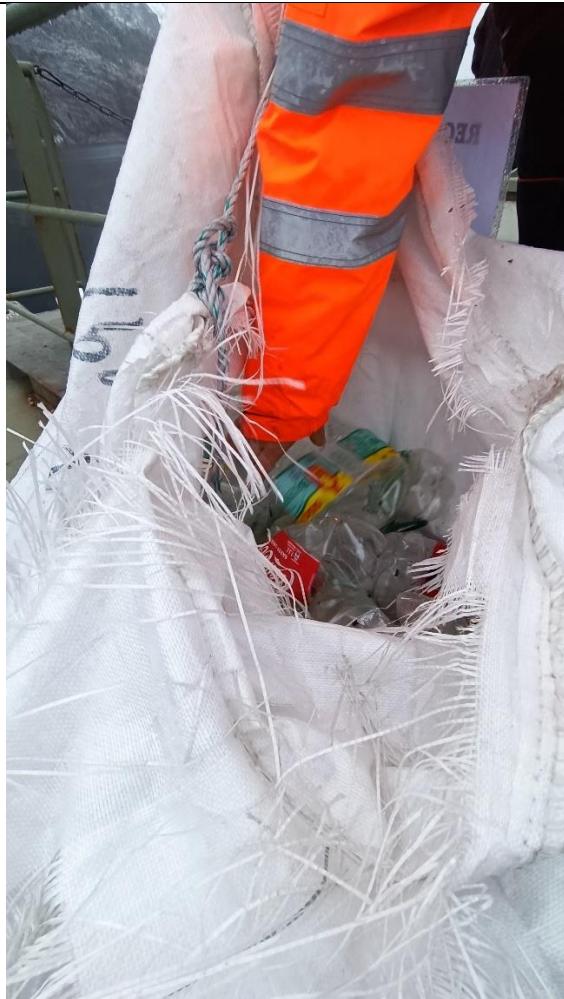
Fotografía 5.	Fecha: 25/06/2024	Fotografía 6.	Fecha: 25/06/2024
Coordenadas DATUM WGS84 HUSO 18	Norte: 4.302.798 Este: 584.406	Coordenadas DATUM WGS84 HUSO 18	Norte: 4.302.795 Este: 584.404
Descripción del medio de prueba: Vista general de maxisaco amarrado en la popa del artefacto naval utilizado para el acopio de envases plásticos destinados a reciclaje.		Descripción del medio de prueba: Vista en detalle de maxisaco amarrado en la popa del artefacto naval utilizado para el acopio de envases plásticos destinados a reciclaje, los que correspondían principalmente a botellas vacías de bebida y agua mineral.

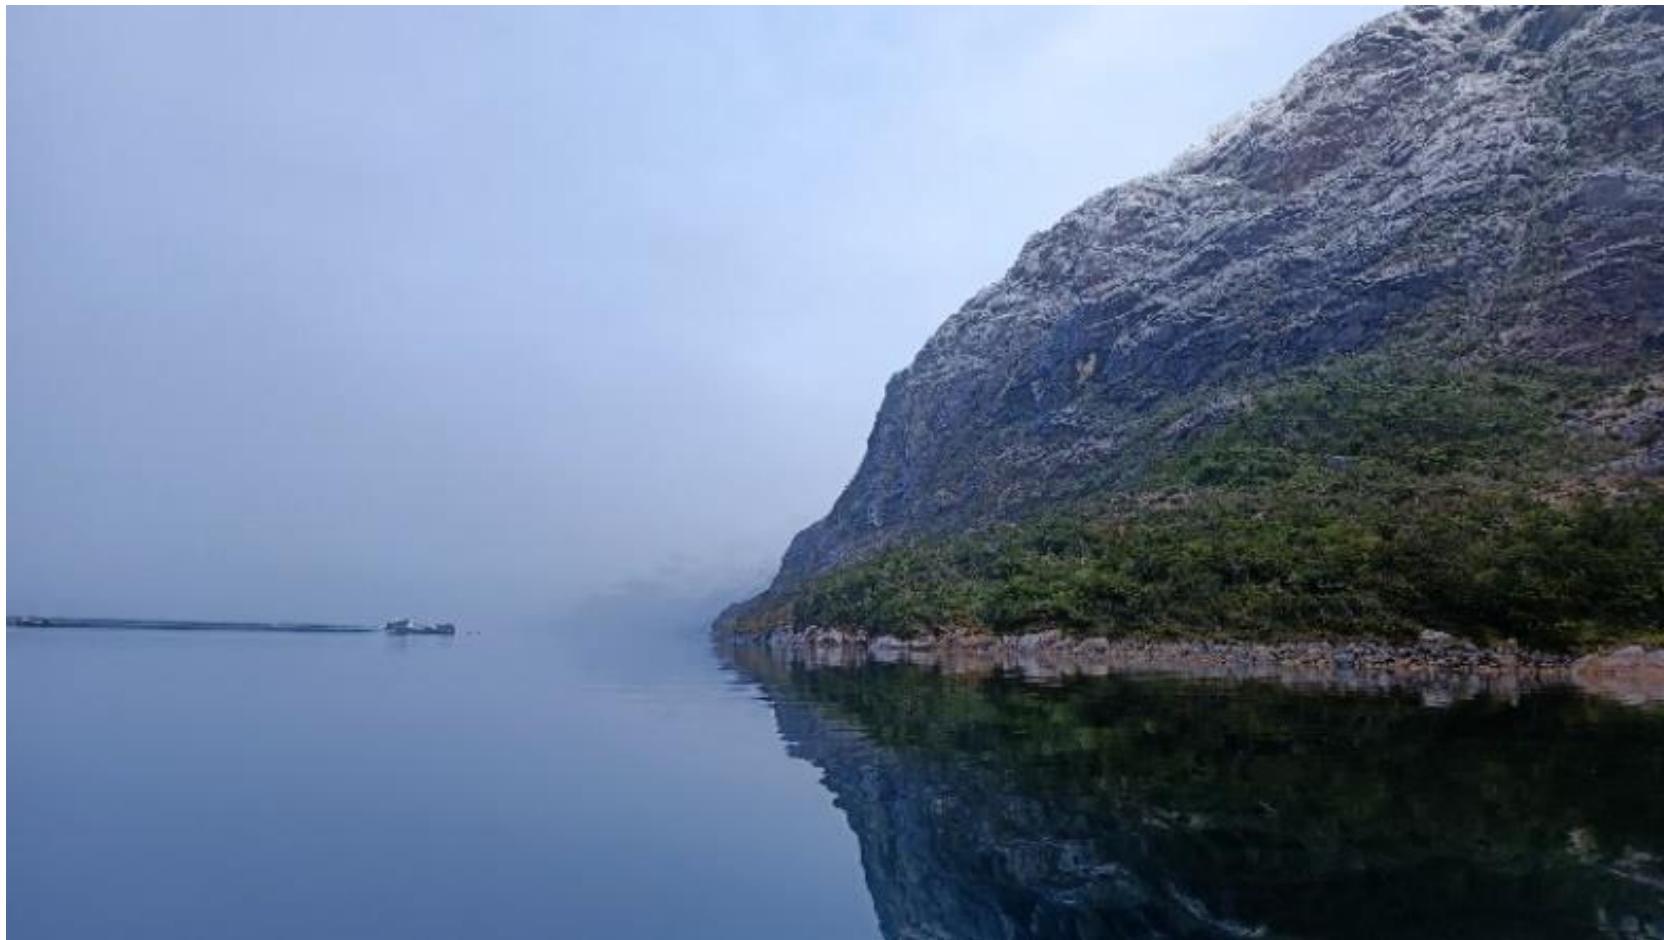
Fotografía 2.	Fecha: 25/06/2024
Coordenadas DATUM WGS84 HUSO 18	Norte: 4.303.579 Este: 583.955
Descripción del medio de prueba: Vista general del borde costero aledaño al centro de cultivo.

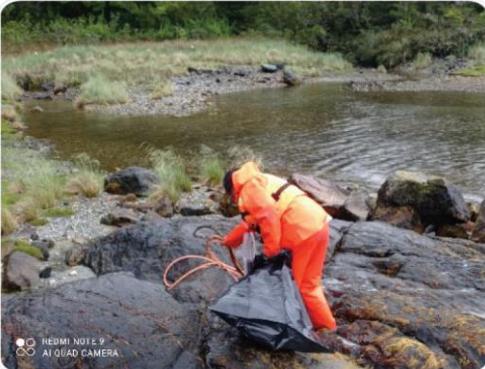
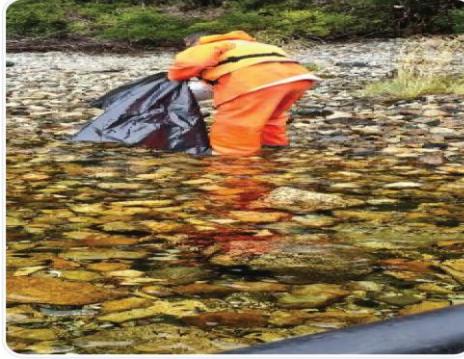
Imagen 1.	Fecha: 31/01/2024		Imagen 2.	Fecha: 30/03/2024	
Coordenadas DATUM --- HUSO ---	Norte: ---	Este: ---	Coordenadas DATUM --- HUSO ---	Norte: ---	Este: ---
Descripción del medio de prueba: Registro fotográfico tomado por el titular desde borde costero cercano al centro de cultivo, donde se constata el retiro de basura durante el desarrollo de labores de limpieza. La imagen corresponde a actividad desarrollada en el mes de enero de 2024.			Descripción del medio de prueba: Registro fotográfico tomado por el titular desde borde costero cercano al centro de cultivo, donde se constata el retiro de basura durante el desarrollo de labores de limpieza. La imagen corresponde a actividad desarrollada en el mes de marzo de 2024.

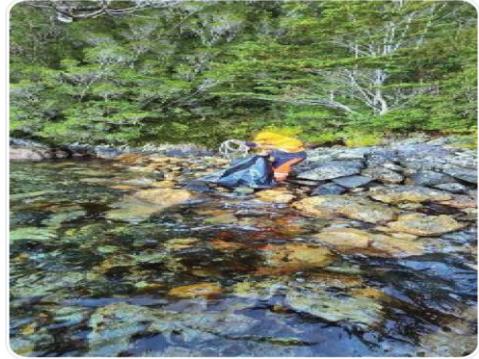
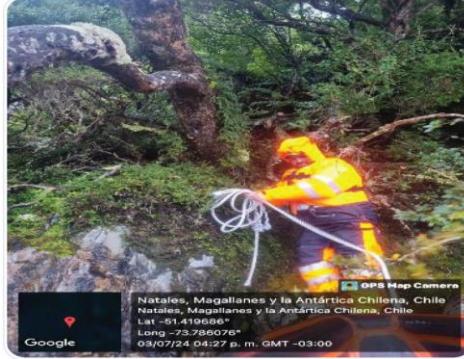
Imagen 3.	Fecha: 30/04/2024		Imagen 4.	Fecha: 29/06/2024	
Coordenadas DATUM --- HUSO ---	Norte: ---	Este: ---	Coordenadas DATUM WGS84 HUSO 18	Norte: 4.302.803	Este: 584.408

Descripción del medio de prueba: Registro fotográfico tomado por el titular desde borde costero cercano al centro de cultivo, donde se constata el retiro de basura durante el desarrollo de labores de limpieza. La imagen corresponde a actividad desarrollada en el mes de abril de 2024.			Descripción del medio de prueba: Registro fotográfico tomado por el titular desde borde costero cercano al centro de cultivo, donde se constata el retiro de basura durante el desarrollo de labores de limpieza. La imagen corresponde a actividad desarrollada en el mes de junio de 2024.

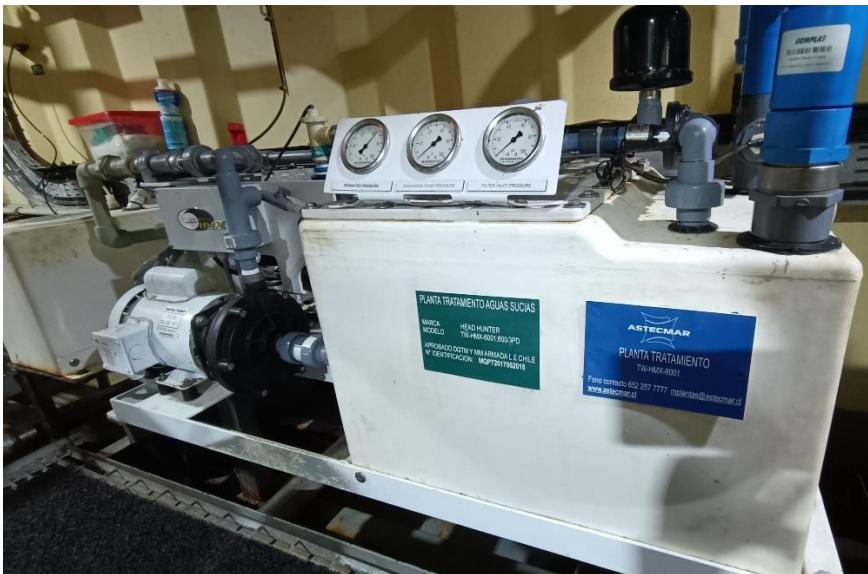
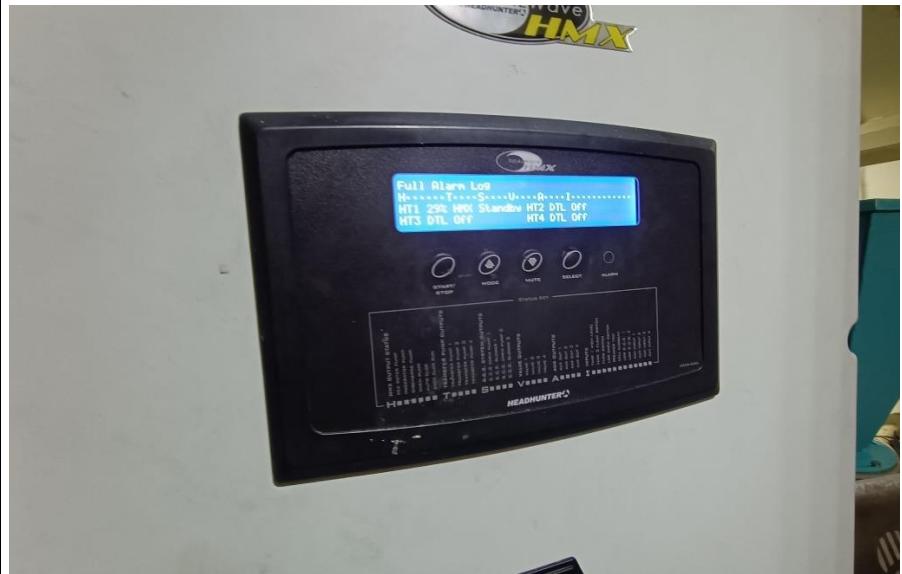
Fotografía 8.	Fecha: 25/06/2024	Fotografía 9.	Fecha: 25/06/2024
Coordenadas DATUM WGS84 HUSO 18	Norte: Sin datos	Este: Sin datos	Coordenadas DATUM WGS84 HUSO 18
Descripción del medio de prueba: Vista general de la Planta de Tratamiento de Aguas Servidas instalada en el pontón del centro de cultivo.		Descripción del medio de prueba: Vista de panel de control de la Planta de Tratamiento de Aguas Servidas “Headhunter TW-HMX-6001 2490” instalada en el pontón del centro de cultivo. Se observa que al momento de la inspección la unidad se encontraba operando.

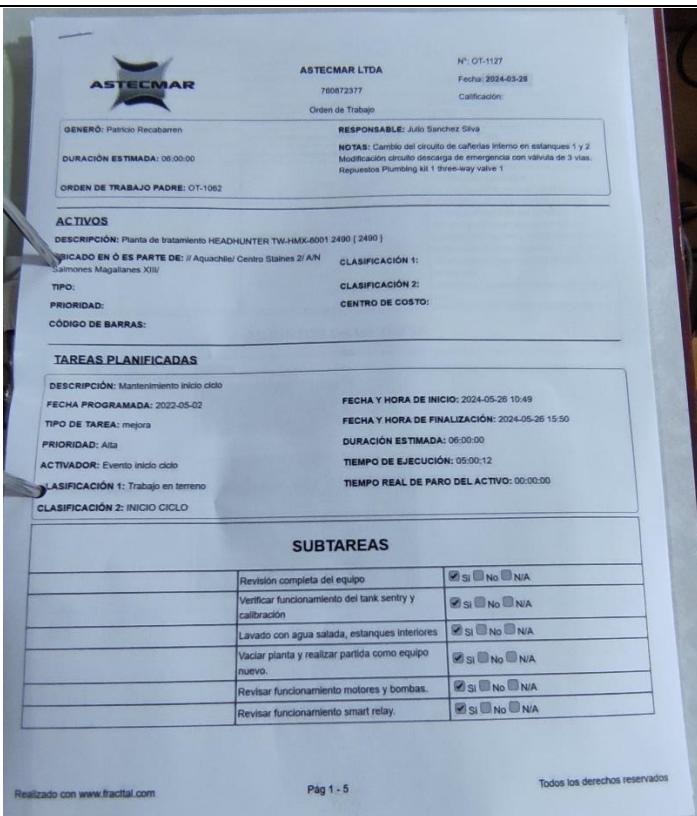
Fotografía 10.

Descripción del medio de prueba: Vista de documento elaborado por la empresa ASTECMAR LTDA que da cuenta de la última mantención realizada en el mes de mayo de 2024 a la Planta de Tratamiento de Aguas Servidas del Artefacto Naval Salmones Magallanes XIII, instalado en el CES Staines 2.

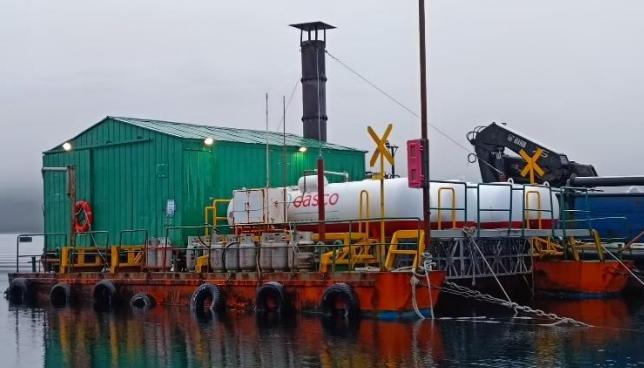
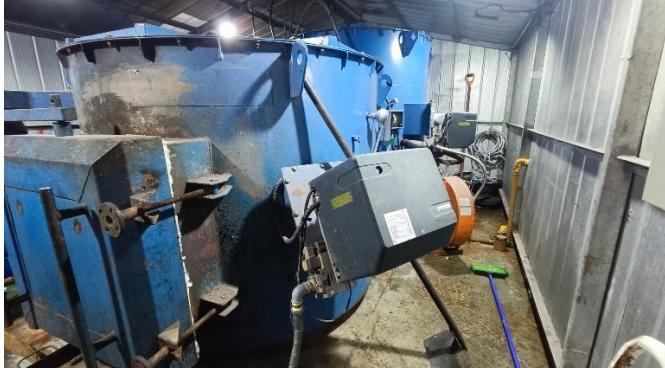
Fotografía 11.		Fecha: 25/06/2024		Fotografía 12.			
Coordenadas DATUM WGS84 HUSO 18		Norte: 4.302.741	Este: 584.392	Coordenadas DATUM WGS84 HUSO 18			
<p>Descripción del medio de prueba: Vista general de la plataforma de incineración, consistente en una superficie cerrada donde se reduce la mortalidad, y una parte abierta donde se dispone de 4 contenedores de gas, utilizados para la combustión en la unidad.</p>			<p>Descripción del medio de prueba: Vista interior de la caseta donde se realiza la reducción de la mortalidad generada en el centro de cultivo. En el lugar, se observa el sistema de incineración instalado, el cual está compuesto por cámaras de combustión primaria y secundaria.</p>

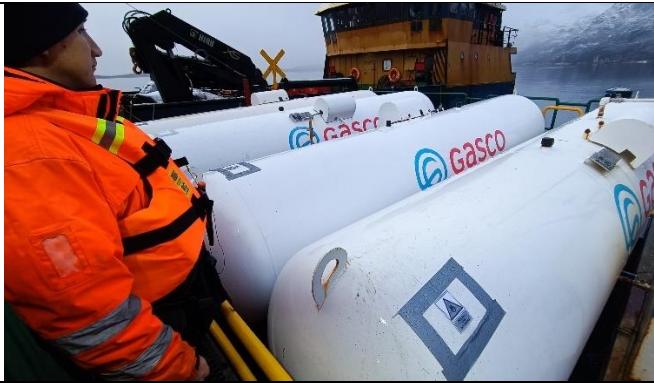
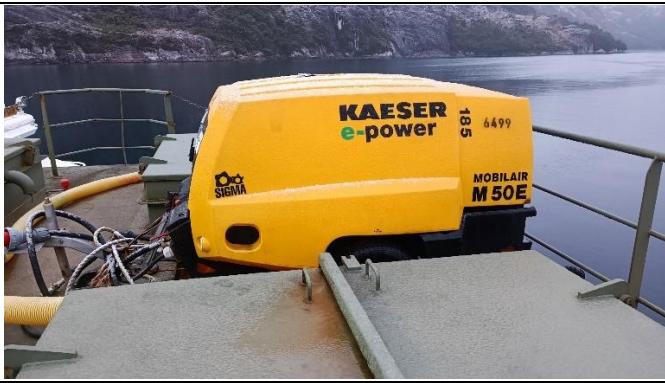
Fotografía 13.		Fecha: 25/06/2024		Fotografía 14.			
Coordenadas DATUM WGS84 HUSO 18		Norte: 4.302.753	Este: 584.395	Coordenadas DATUM WGS84 HUSO 18			
<p>Descripción del medio de prueba: Vista general de la plataforma de incineración de la mortalidad, donde se observa la existencia de 4 contenedores de gas, los cuales son utilizados para abastecer de combustible a la unidad de incineración.</p>			<p>Descripción del medio de prueba: Vista general de compresor de aire eléctrico utilizado para el funcionamiento de los sistemas Lift-Up que han sido habilitados en cada balsa jaula del centro de cultivo para la extracción de mortalidad.</p>

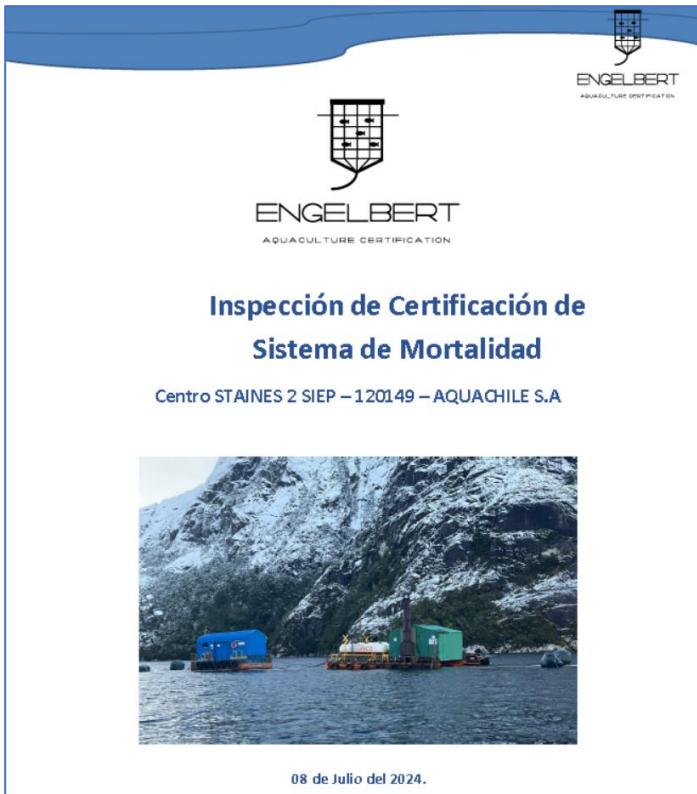
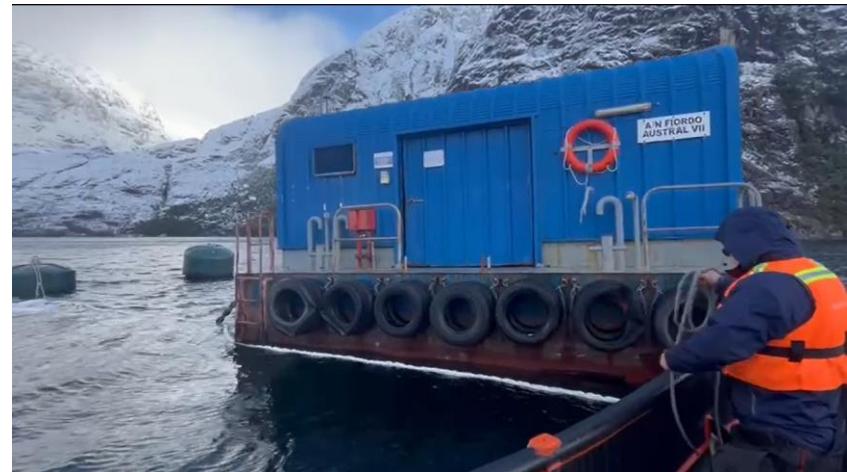
Imagen 8.	Fecha: 08/07/2024	Fotografía 15.	Fecha: 25/06/2024	
		Coordenadas DATUM WGS84 HUSO 18	Norte: 4.302.713	Este: 584.391
Descripción del medio de prueba: Informe de Certificación de Sistema de Mortalidad Centro Staines 2 SIEP – 120149 – AquaChile S.A. emitido con fecha 08/07/24.		Descripción del medio de prueba: Vista general de plataforma de ensilaje instalada en el centro de cultivo en julio de 2024, denominada A/N Fiordo Austral VII.

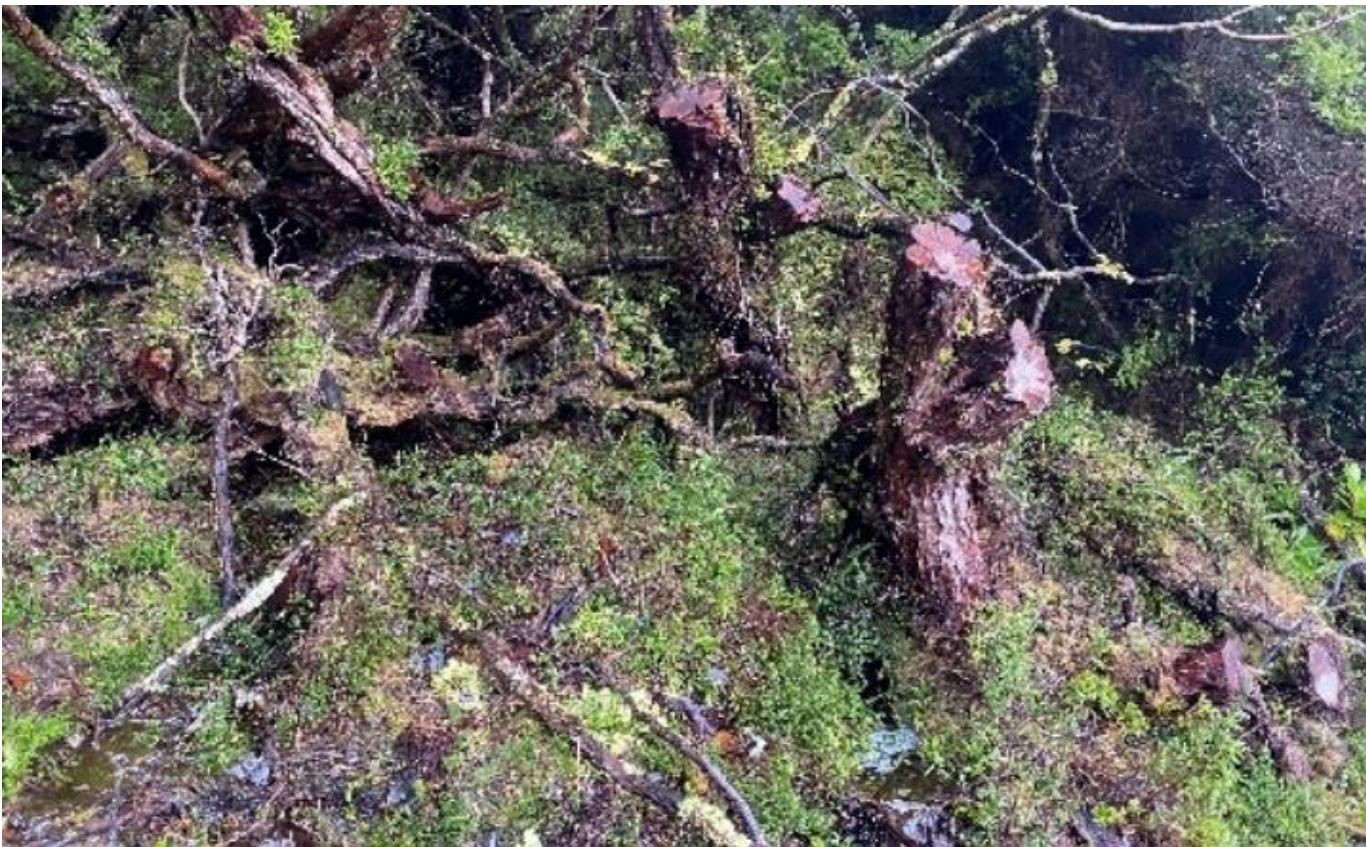
Fotografía 16.

En base a los antecedentes disponibles, lo observado in situ y lo señalado por el titular y personal del centro de cultivo, referente a no contar con información sobre posibles responsables de la tala de ejemplares de *Tepualia stipularis* (tepú) en los 3 sectores identificados por el equipo de fiscalizadores durante el recorrido efectuado en el borde costero aledaño al centro de cultivo, es posible determinar que no existe evidencia que dé cuenta que la tala de árboles nativos se haya realizado en el marco de alguna actividad asociada al proyecto.

Descripción del medio de prueba: Vista general del punto 1 (P1) donde se constató la corta de ejemplares de *Tepualia stipularis* (tepú) en el borde costero aledaño al centro de cultivo.

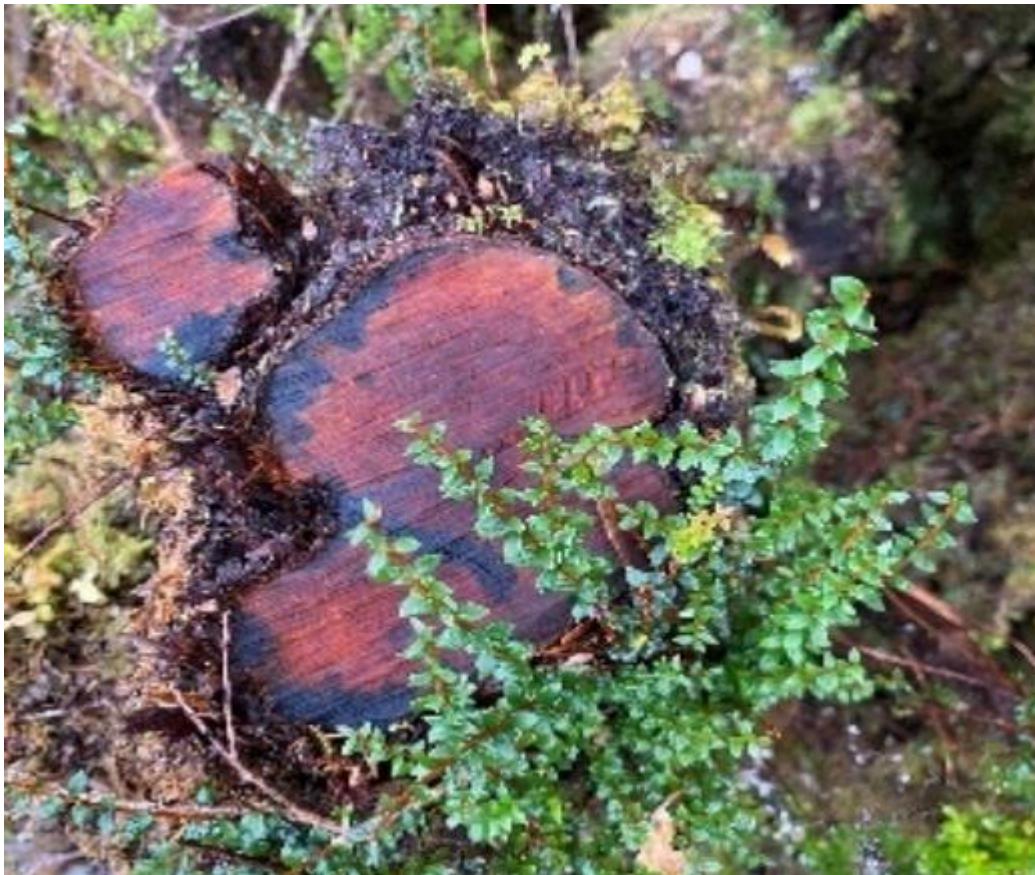
Fotografía 17.

Descripción del medio de prueba: Vista general del punto 2 (P2) donde se constató la corta de ejemplares de *Tepualia stipularis* (tepú) en el borde costero aledaño al centro de cultivo.

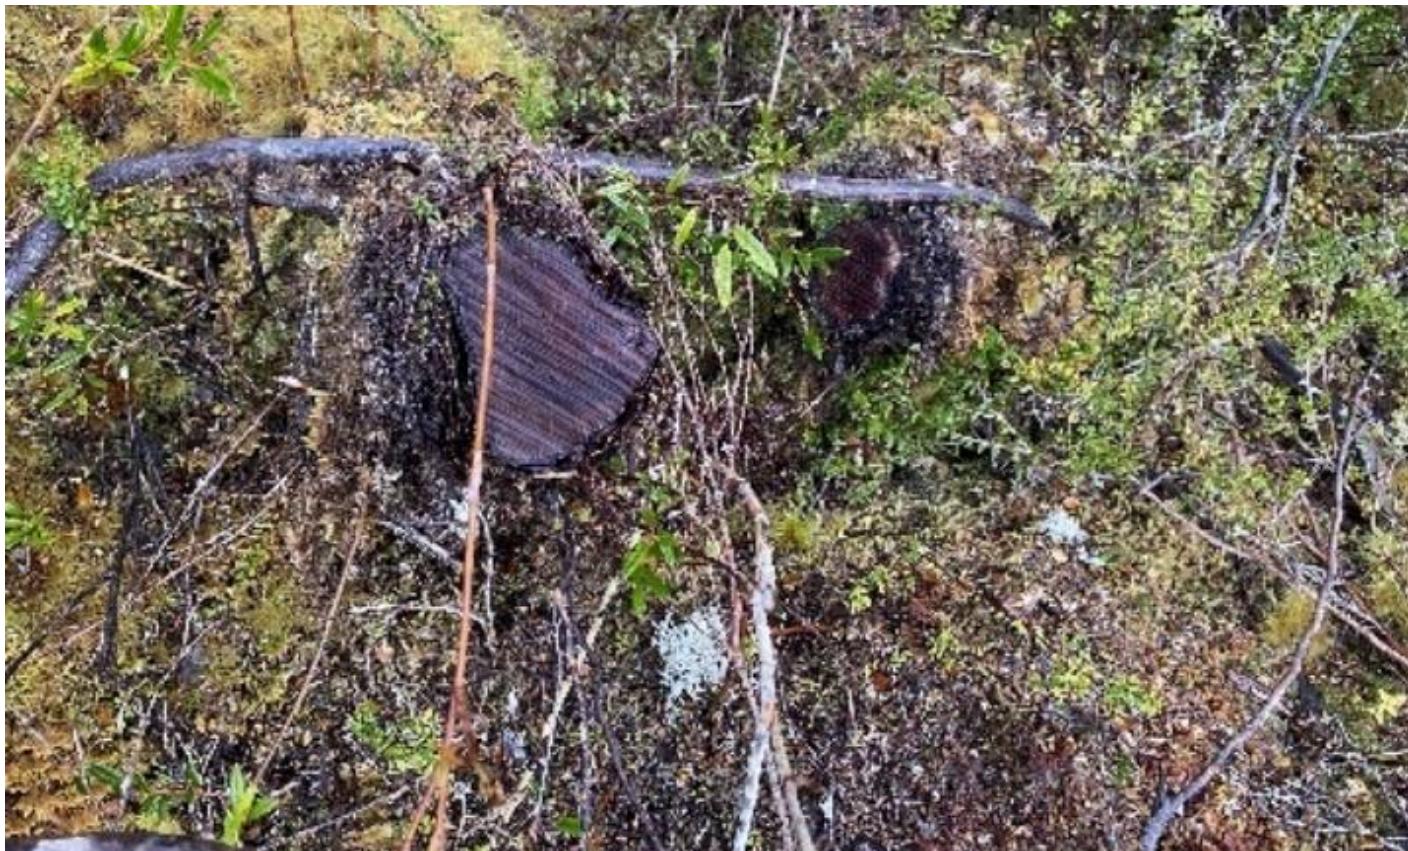
Fotografía 18.

Descripción del medio de prueba: Vista general del punto 3 (P3) donde se constató la corta de ejemplares de *Tepualia stipularis* (tepú) en el borde costero aledaño al centro de cultivo.

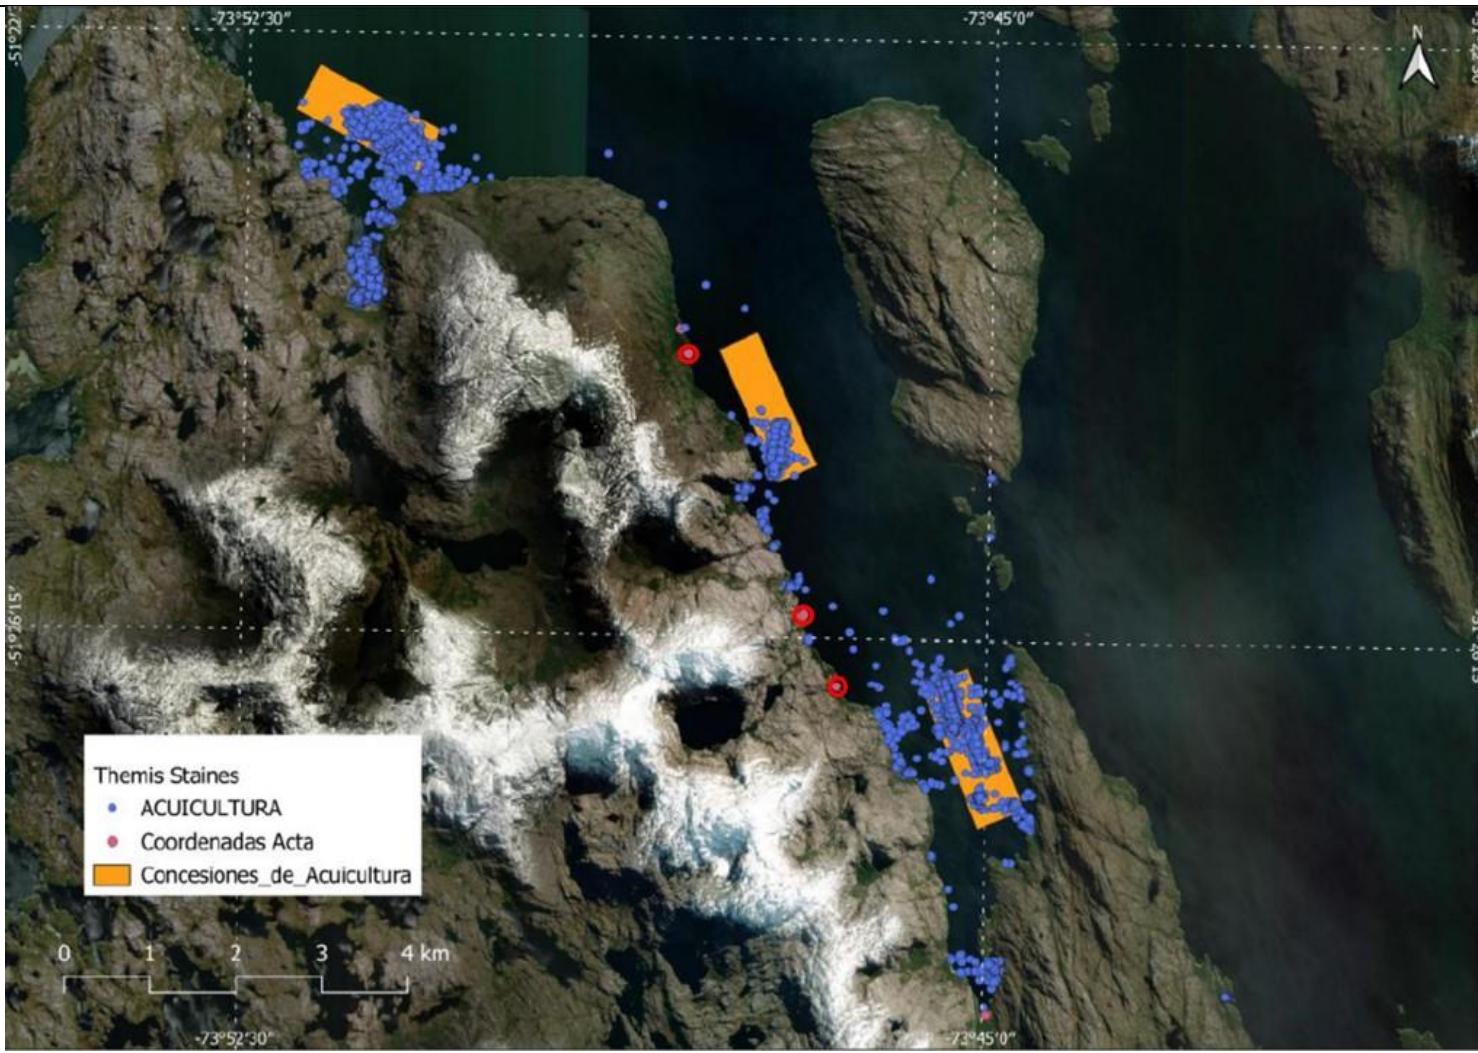
Imagen 9.

- A través de la plataforma Themis web (seguimiento satelital) se constató que la mayoría de las embarcaciones que han hecho uso del borde costero aledaño al centro de cultivo en distintos sectores identificados como fondeaderos y como puntos de extracción de agua desde el inicio del actual ciclo productivo, corresponden a prestadores de servicios a la acuicultura.

Descripción del medio de prueba: Ubicación de embarcaciones inscritas en Acuicultura con velocidad "0" (cero) desde agosto de 2023 a junio de 2024 en el área de Península Staines.
