INFORME TÉCNICO DE FISCALIZACIÓN AMBIENTAL

PLANTA CABILDO MINERA LAS CENIZAS

DFZ-2025-919-V-RCA

FEBRERO 2025

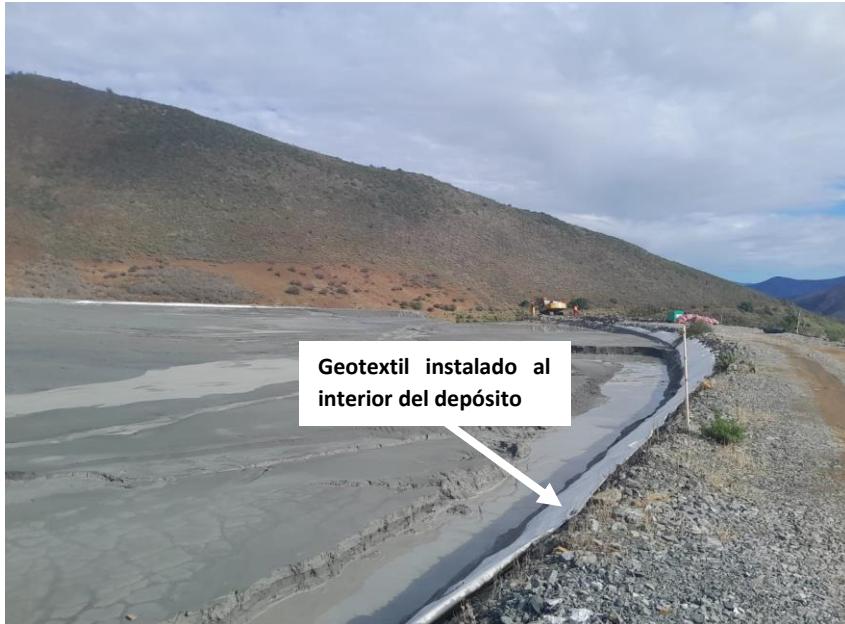
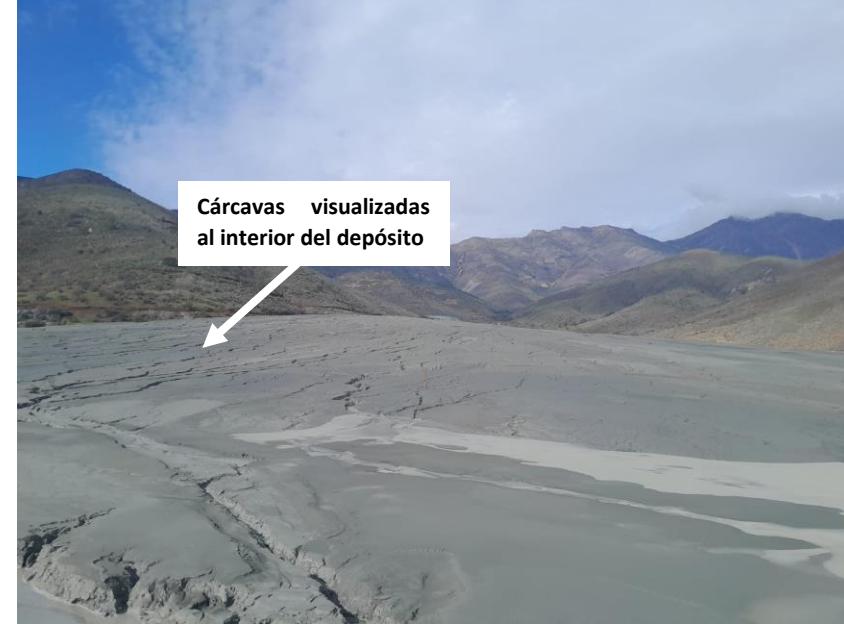
| Registros | | | |
|--|---|--|---|
| Fotografía 1. Descripción medio de prueba: Vista del geotextil de color blanco observado al interior del depósito de relaves en pasta. Fotografía tomada por el equipo fiscalizador de la SMA en la inspección ambiental de fecha 14 de junio de 2024. | Fecha: 14 de junio de 2024 | Fotografía 2. Descripción medio de prueba: Vista de las cárcavas constatadas al interior del depósito de relaves en pasta. Fotografía tomada por el equipo fiscalizador de la SMA en la inspección ambiental de fecha 14 de junio de 2024. | Fecha: 14 de junio de 2024 |

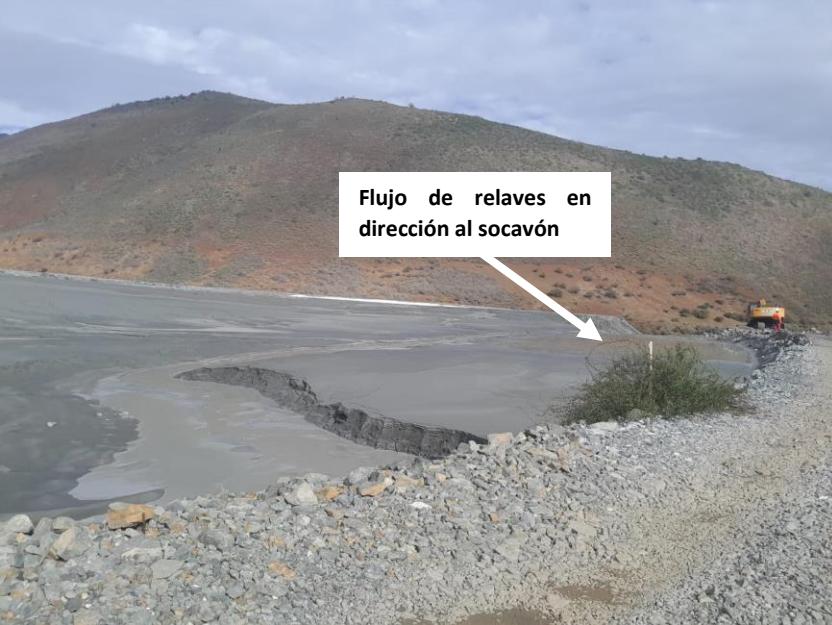
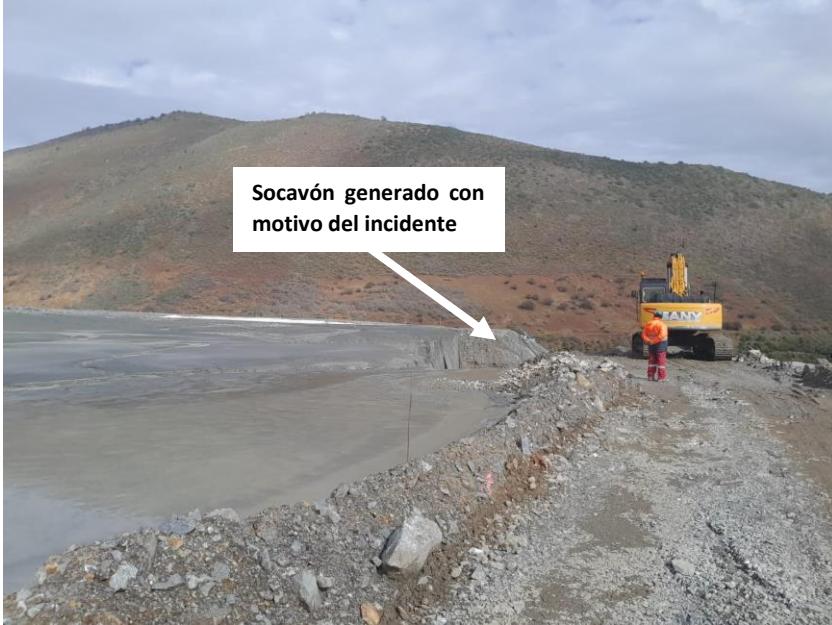
| Registros | | | |
|--|---|---|---|
| Fotografía 3. | Fecha: 14 de junio de 2024 | Fotografía 4. | Fecha: 14 de junio de 2024 |

| Registros | | | |
|--|---|---|---|
| <div style="position: absolute; top: 265px; left: 245px; border: 1px solid black; padding: 5px; background-color: white;"> Flujo de relaves en dirección al socavón </div> | | <div style="position: absolute; top: 265px; left: 630px; border: 1px solid black; padding: 5px; background-color: white;"> Socavón generado con motivo del incidente </div> | |
| Descripción medio de prueba: Vista del flujo de relaves en dirección al punto del socavón sobre el muro del depósito de relaves en pasta. Fotografía tomada por el equipo fiscalizador de la SMA en la inspección ambiental de fecha 14 de junio de 2024. | | Descripción medio de prueba: Vista del punto del socavón donde se observa la ausencia del muro de confinamiento debido al incidente ocurrido. Fotografía tomada por el equipo fiscalizador de la SMA en la inspección ambiental de fecha 14 de junio de 2024. | |

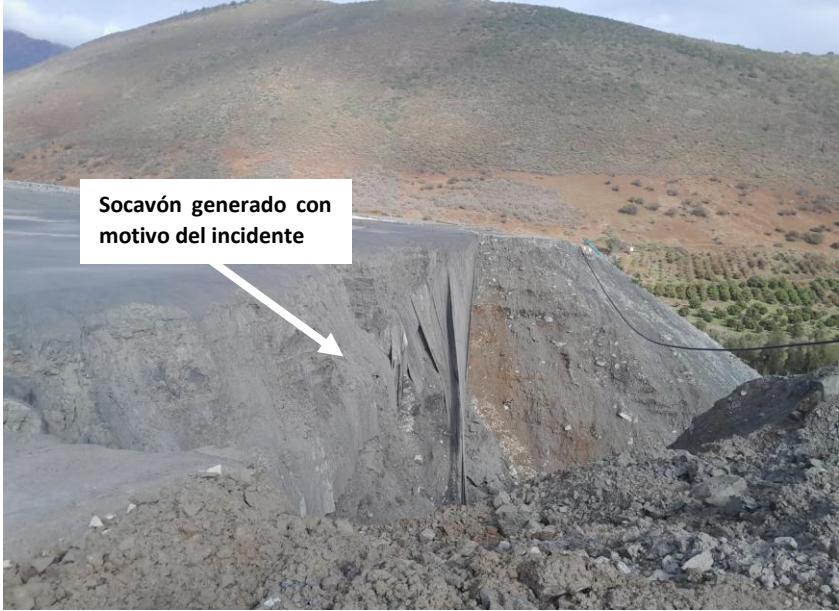
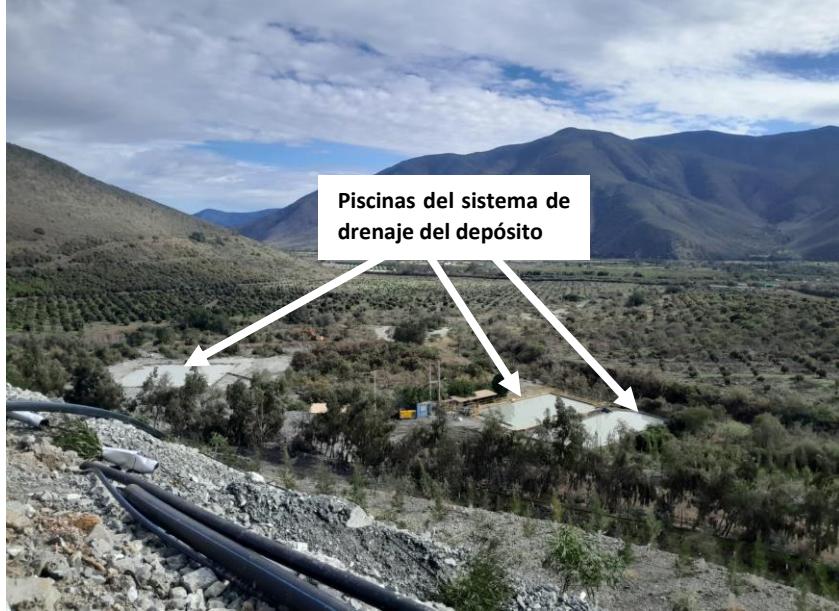
| Registros | | | |
|--|---|---|---|
| Fotografía 5. | Fecha: 14 de junio de 2024 | Fotografía 6. | Fecha: 14 de junio de 2024 |

| Registros | | | |
|--|---|---|---|
| Descripción medio de prueba: Vista ampliada del punto del socavón donde se observa la ausencia del muro de confinamiento debido al incidente ocurrido. Fotografía tomada por el equipo fiscalizador de la SMA en la inspección ambiental de fecha 14 de junio de 2024. | | Descripción medio de prueba: Vista desde el muro del depósito de relaves hacia las 3 piscinas que conforman el sistema de manejo de aguas de drenaje. Siguiendo la nomenclatura de la Figura 3 y Figura 4 , de izquierda a derecha corresponden a las siguientes: Piscina N°3, Piscina N°1 y Piscina N°2. Fotografía tomada por el equipo fiscalizador de la SMA en la inspección ambiental de fecha 14 de junio de 2024. | |

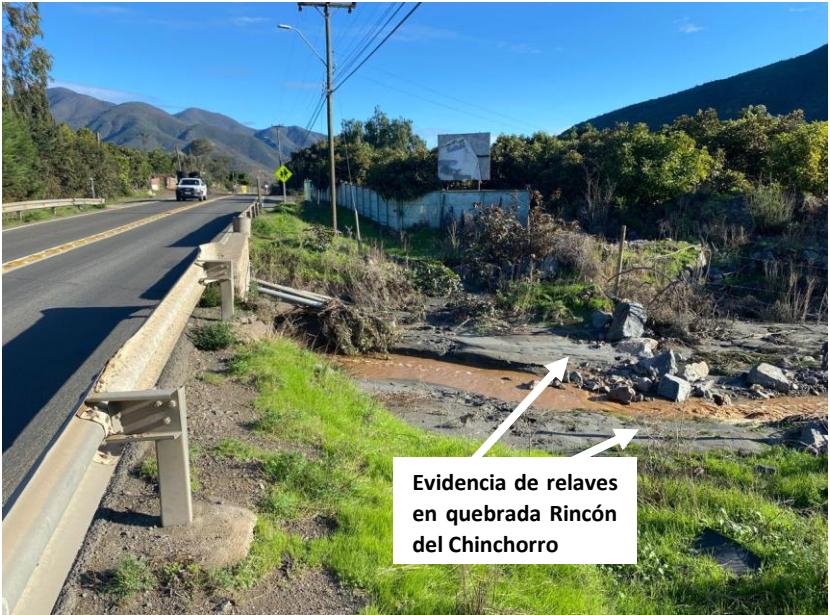
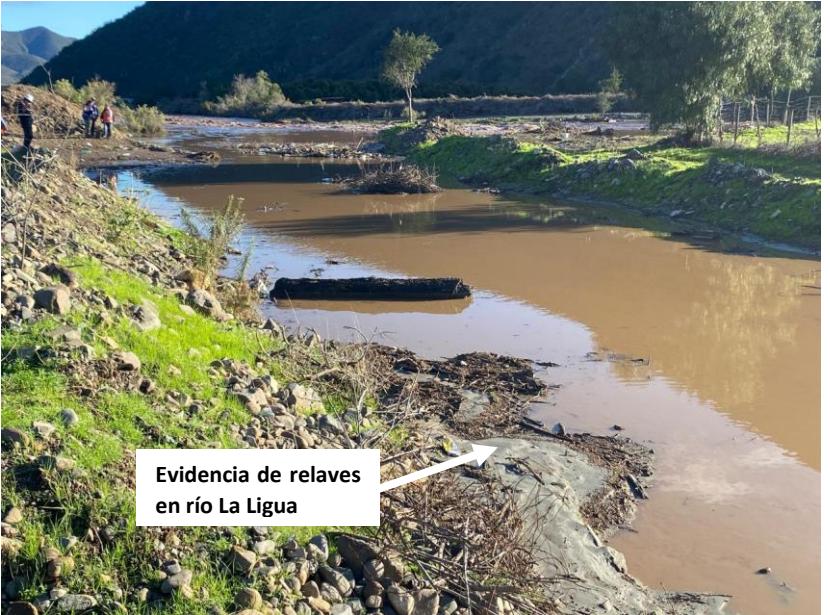
| Registros | | | |
|---|---|---|---|
| Fotografía 9. Descripción medio de prueba: Evidencia de relaves en las riberas de la quebrada Rincón del Chinchorro. El sector corresponde al cruce del estero con el camino público Cabido – La Ligua. Fotografía tomada por el equipo fiscalizador de la SMA en la inspección ambiental de fecha 14 de junio de 2024. | Fecha: 14 de junio de 2024 | Fotografía 10. Descripción medio de prueba: Evidencia de relaves en las riberas del río La Ligua. Fotografía tomada por el equipo fiscalizador de la SMA en la inspección ambiental de fecha 14 de junio de 2024. | Fecha: 14 de junio de 2024 |

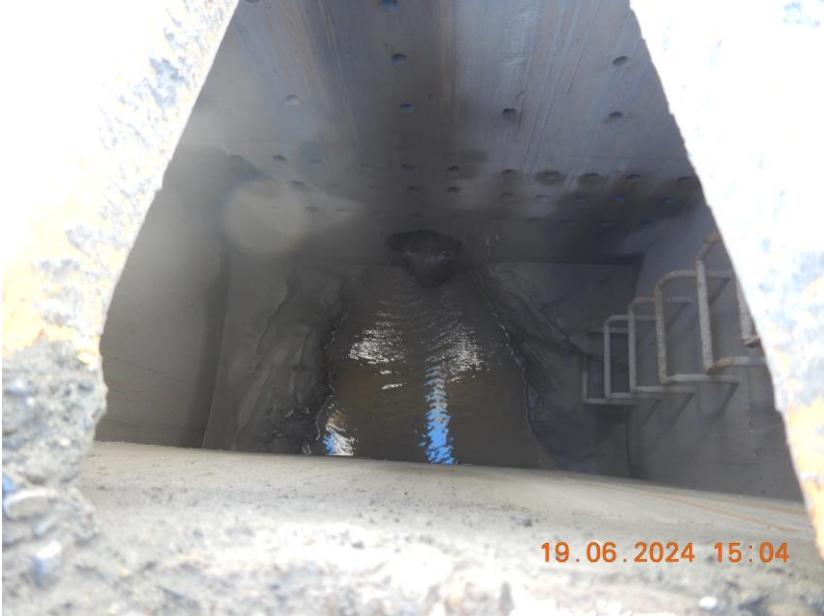
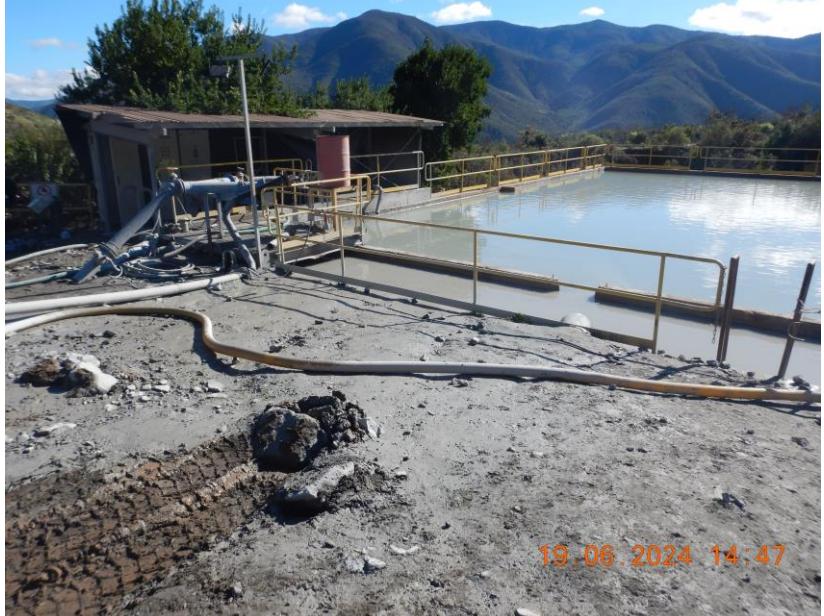
| Registros | | | |
|--|---|--|---|
| Fotografía 11. | Fecha: 19 de junio de 2024 | Fotografía 12. | Fecha: 19 de junio de 2024 |

| Registros | | | |
|--|---|--|---|
| Descripción medio de prueba: Cámara colectora de las aguas del sistema de drenes del depósito de relaves en pasta. Fotografía tomada por el equipo fiscalizador de la SMA en la inspección ambiental de fecha 19 de junio de 2024. | | Descripción medio de prueba: Vista de la piscina receptora de las aguas de drenaje (Piscina N°1 en la Figura 3 y Figura 4). Fotografía tomada por el equipo fiscalizador de la SMA en la inspección ambiental de fecha 19 de junio de 2024. | |

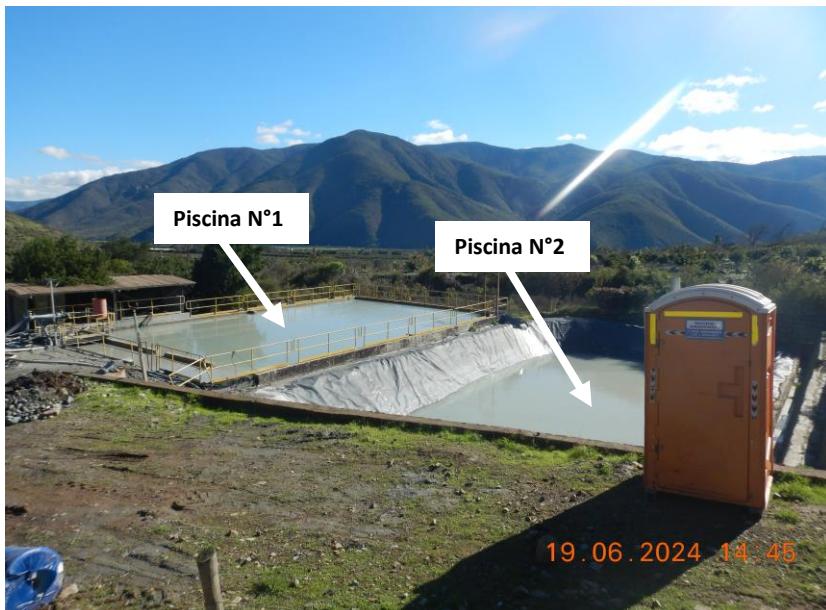
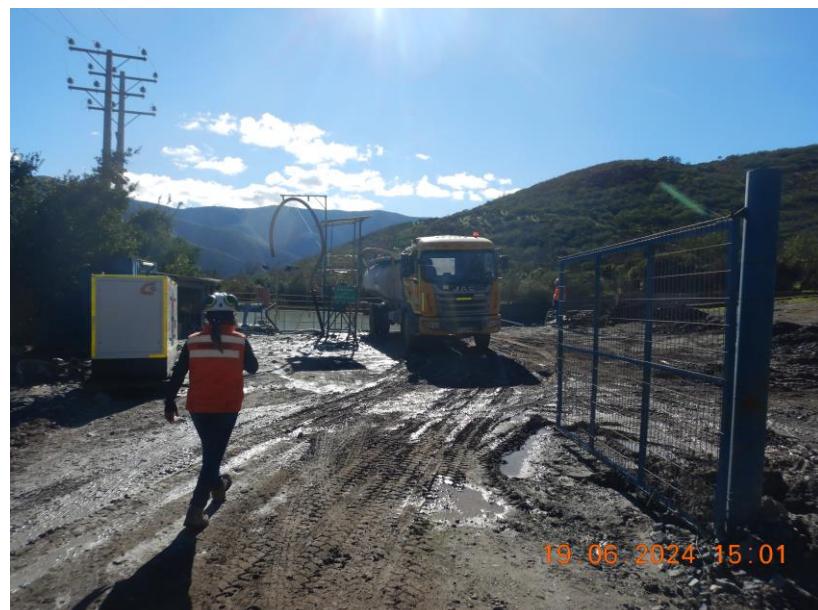
| Fotografía 13. | Fecha: 19 de junio de 2024 | Fotografía 14. | Fecha: 19 de junio de 2024 |

| Descripción medio de prueba: Vista de la piscina con encarpetado de HDPE (Piscina N°2 en la Figura 3 y Figura 4) que recibe por rebalse las aguas de la piscina receptora del sistema de drenaje (Piscina N°1 en la Figura 3 y Figura 4). Fotografía tomada por el equipo fiscalizador de la SMA en la inspección ambiental de fecha 19 de junio de 2024. | | Descripción medio de prueba: Vista de camión aljibe utilizado para el retiro de las aguas desde la piscina con encarpetado de HDPE. Fotografía tomada por el equipo fiscalizador de la SMA en la inspección ambiental de fecha 19 de junio de 2024. | |

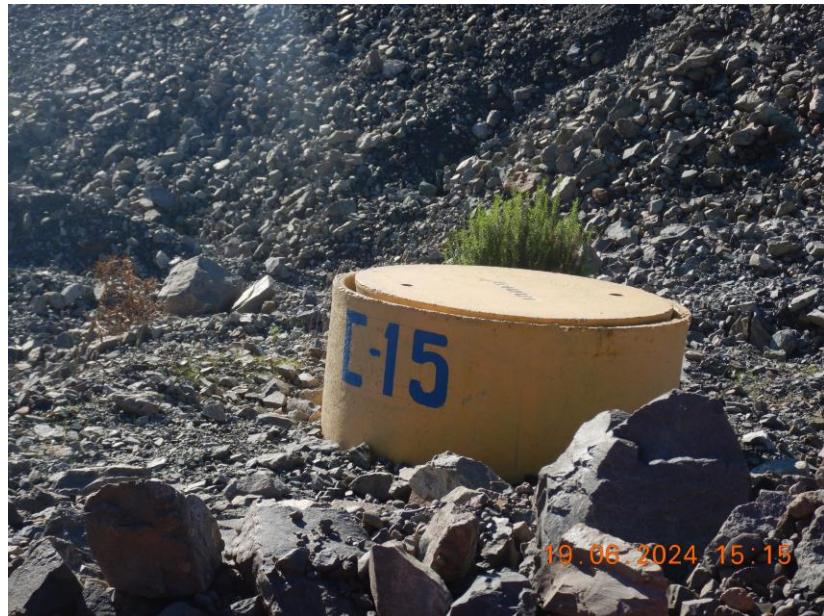
Fotografía 17.

Vista de la cámara de inspección N°15 del sistema de drenaje al pie del talud sur del depósito de relaves en pasta. Fotografía tomada por el equipo fiscalizador de la SMA en la inspección ambiental de fecha 19 de junio de 2024.
