## INFORME TÉCNICO DE FISCALIZACIÓN AMBIENTAL

### Fiscalización Ambiental

**PLANTA SANTA FE – CMPC**

**DFZ-2024-2539-VIII-RCA**

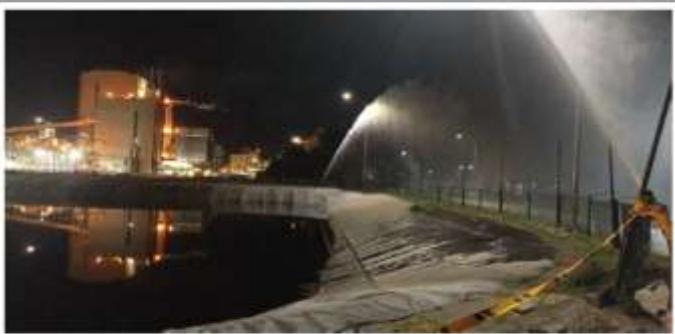
| Registros | | | | | |
|--|--|--|---|--|--|
| <b>Fotografía 1.</b><br><b>Descripción del medio de prueba:</b> Cortinas de agua día 16/11/2022<br>Fuente: Informe técnico a R.E OBB N° 157/2022 | | | <b>Fotografía 2.</b><br><b>Descripción del medio de prueba:</b> Cortinas de agua 18/11/2022<br>Fuente: Informe técnico a R.E OBB N° 157/2022 | | |

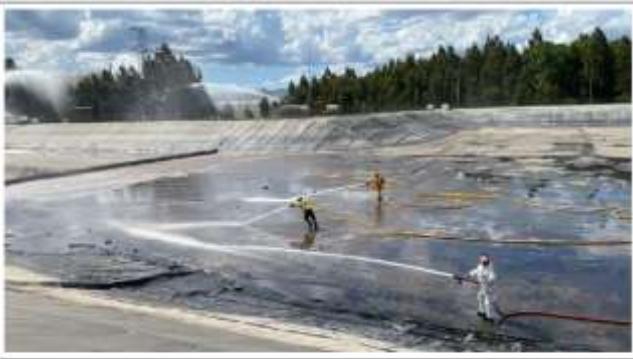
| Registros | | | | | |
|--|--|--|---|--|--|
| <b>Fotografía 3.</b><br><b>Descripción del medio de prueba:</b> Limpieza laguna regulación.<br>Fuente: Informe técnico a R.E OBB N° 157/2022 | | | <b>Fotografía 4.</b><br><b>Descripción del medio de prueba:</b> Proceso de recuperación del efluente en la laguna de regulación.<br>Fuente: Informe técnico a R.E OBB N° 157/2022 | | |

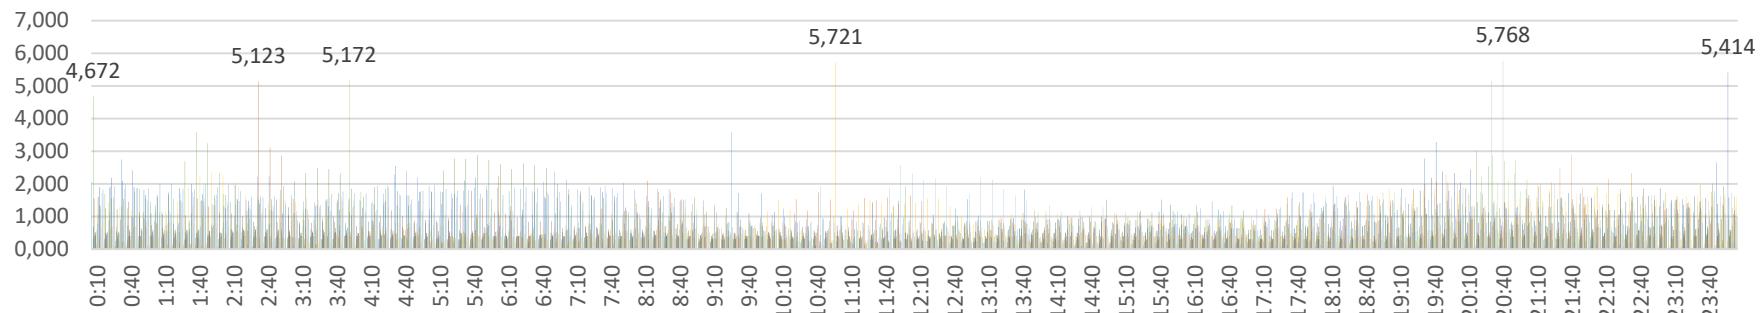
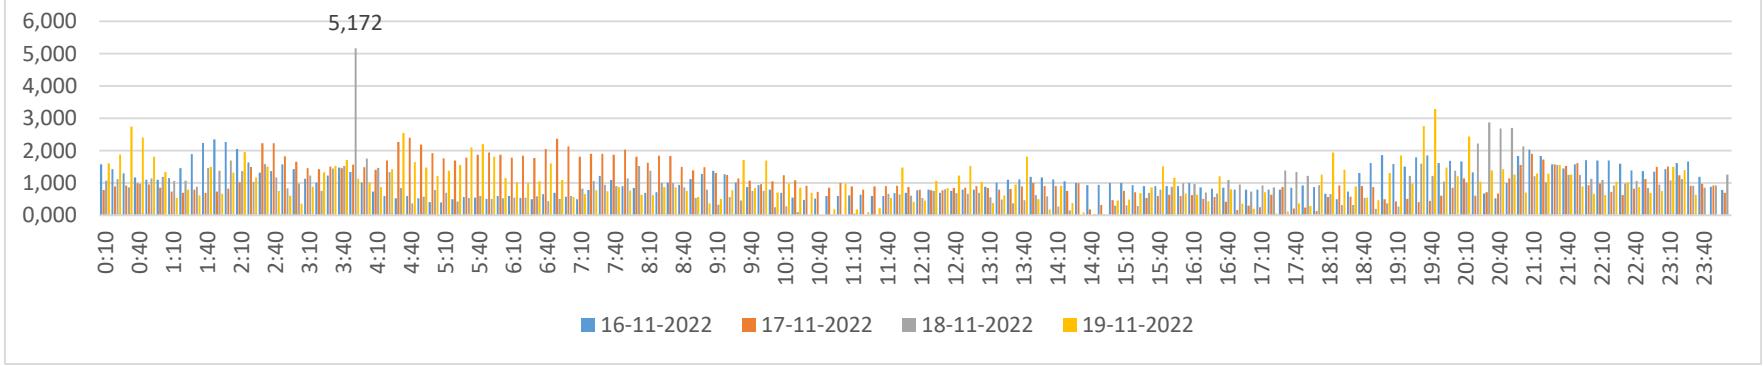
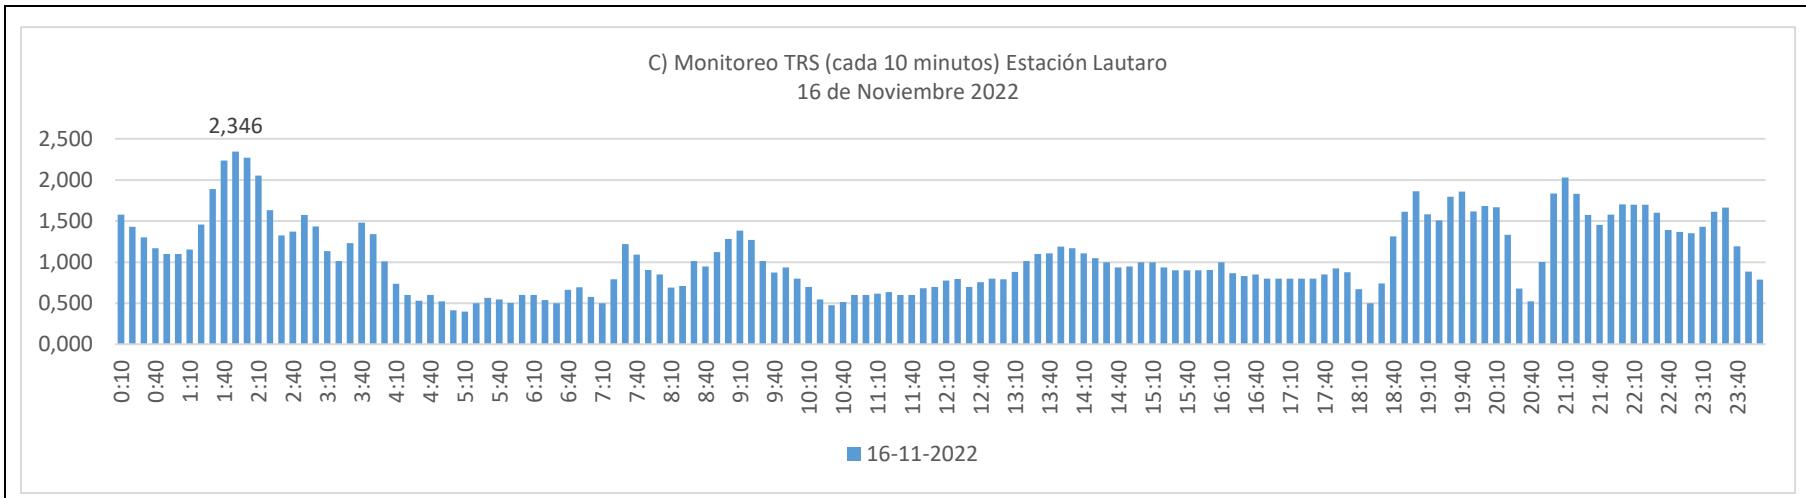
Gráfica N°2

A) Monitoreo TRS (cada 10 minutos) Estación Lautaro  
Noviembre 2022

B) Monitoreo TRS (cada 10 minutos) Estación Lautaro  
16 al 19 de Noviembre 2022

**Descripción del medio de prueba:** Resultados monitoreo TRS **Estación Lautaro**, intervalos de 10 minutos.

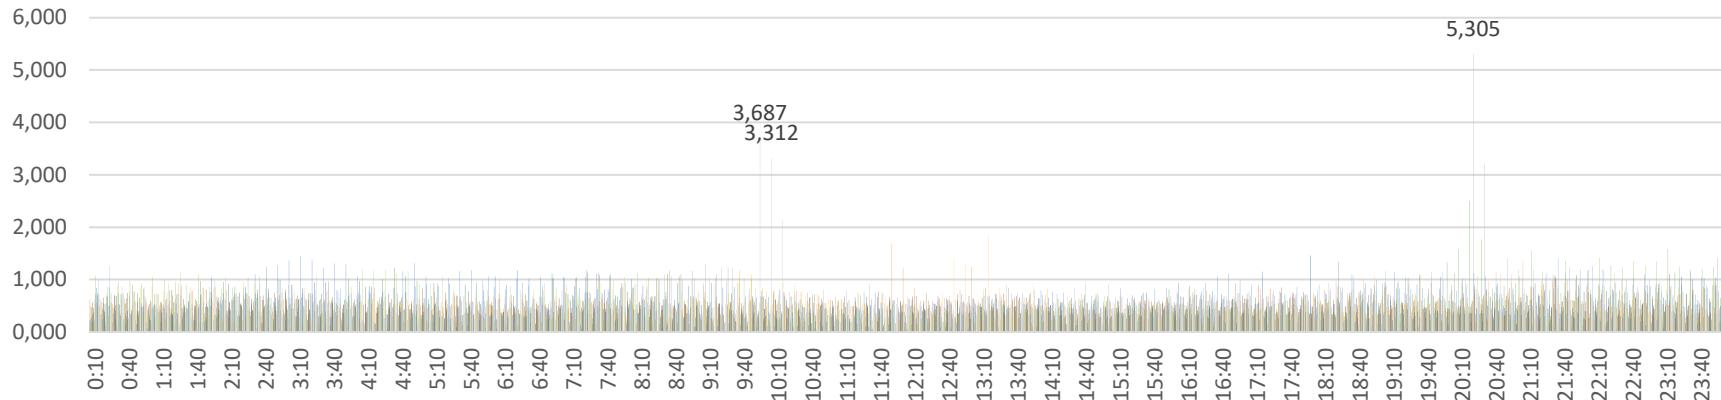
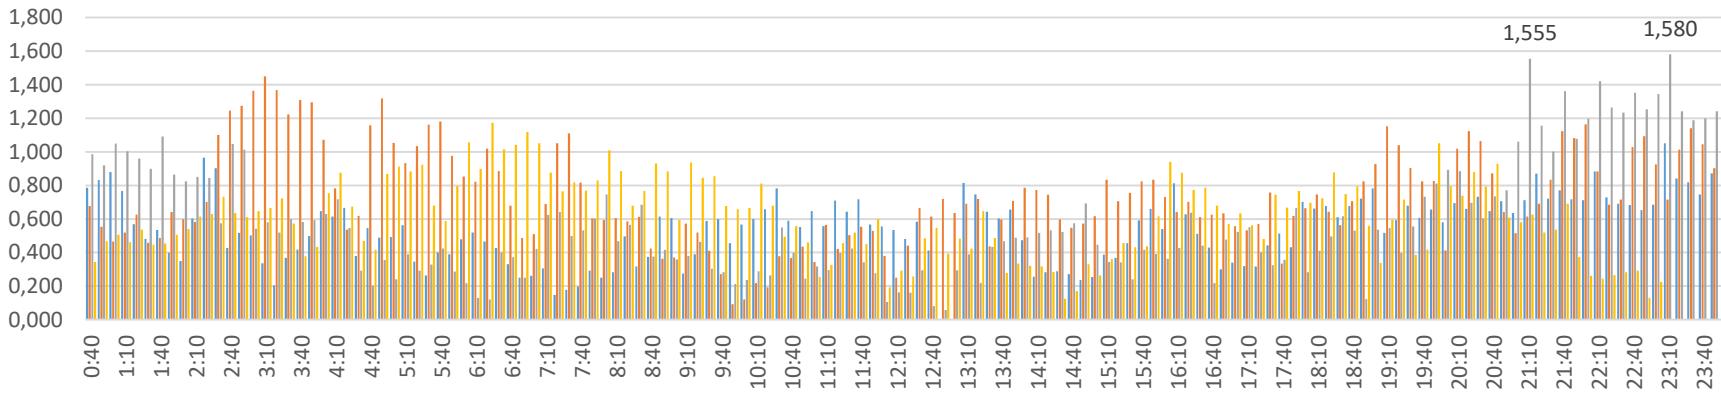
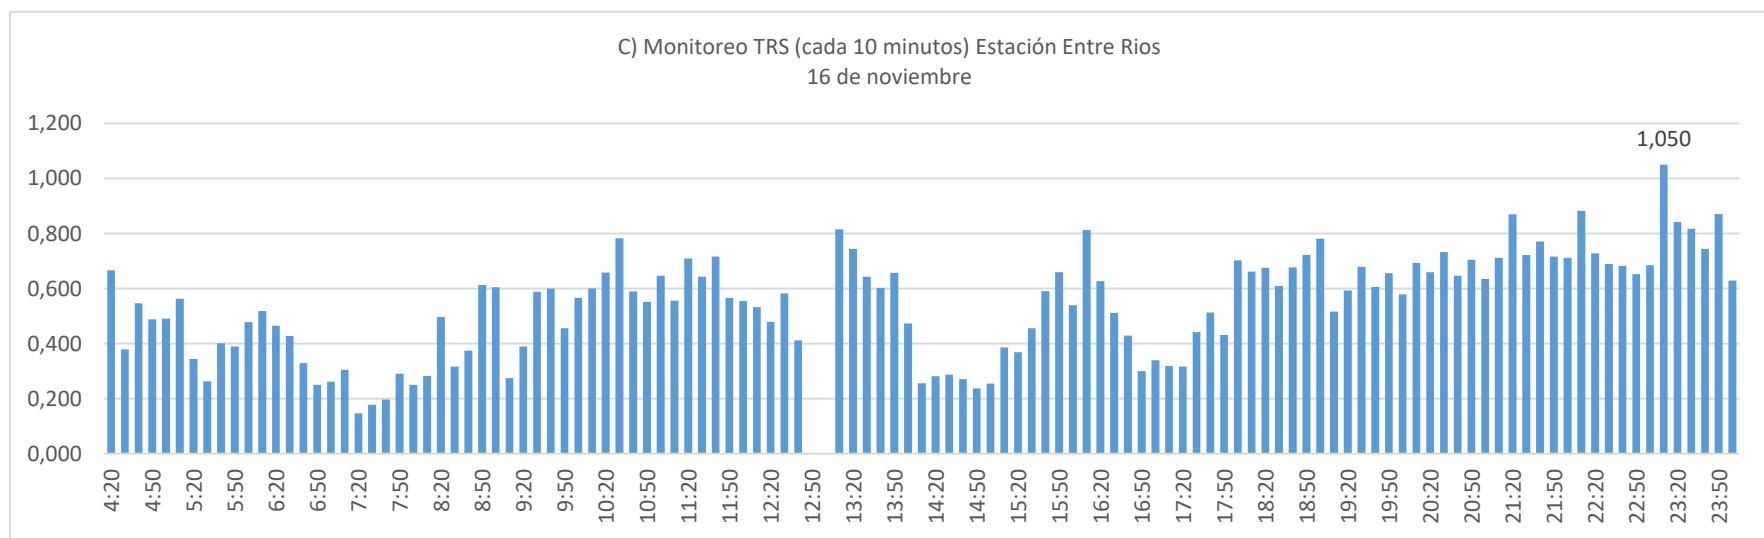
Gráfica N°3

A) Monitoreo TRS (cada 10 minutos) Estación Entre Ríos  
Noviembre 2022

B) Monitoreo TRS (cada 10 minutos) Estación Entre Ríos  
16 al 19 de noviembre 2022

**Descripción del medio de prueba:** Resultados monitoreo TRS Estación Entre Ríos, intervalos de 10 minutos.

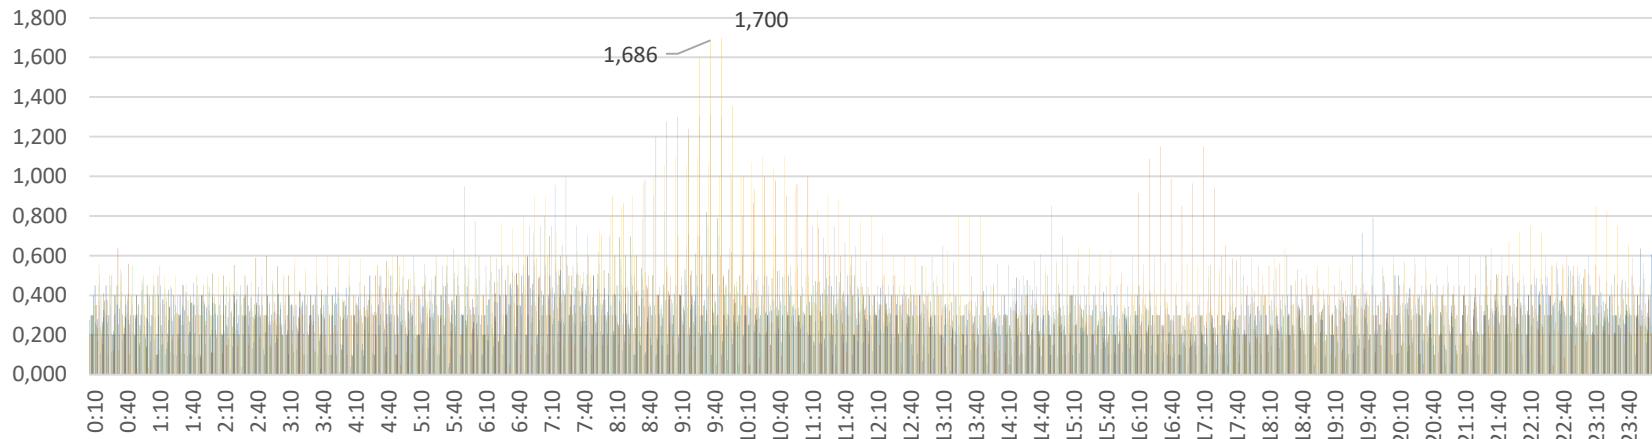
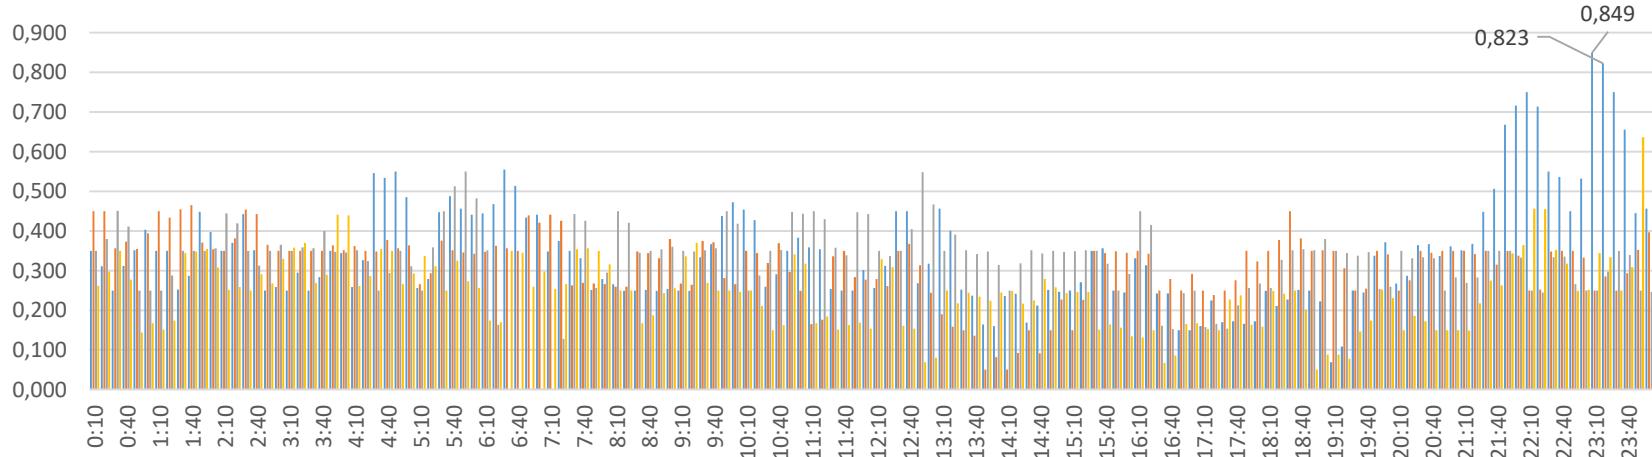
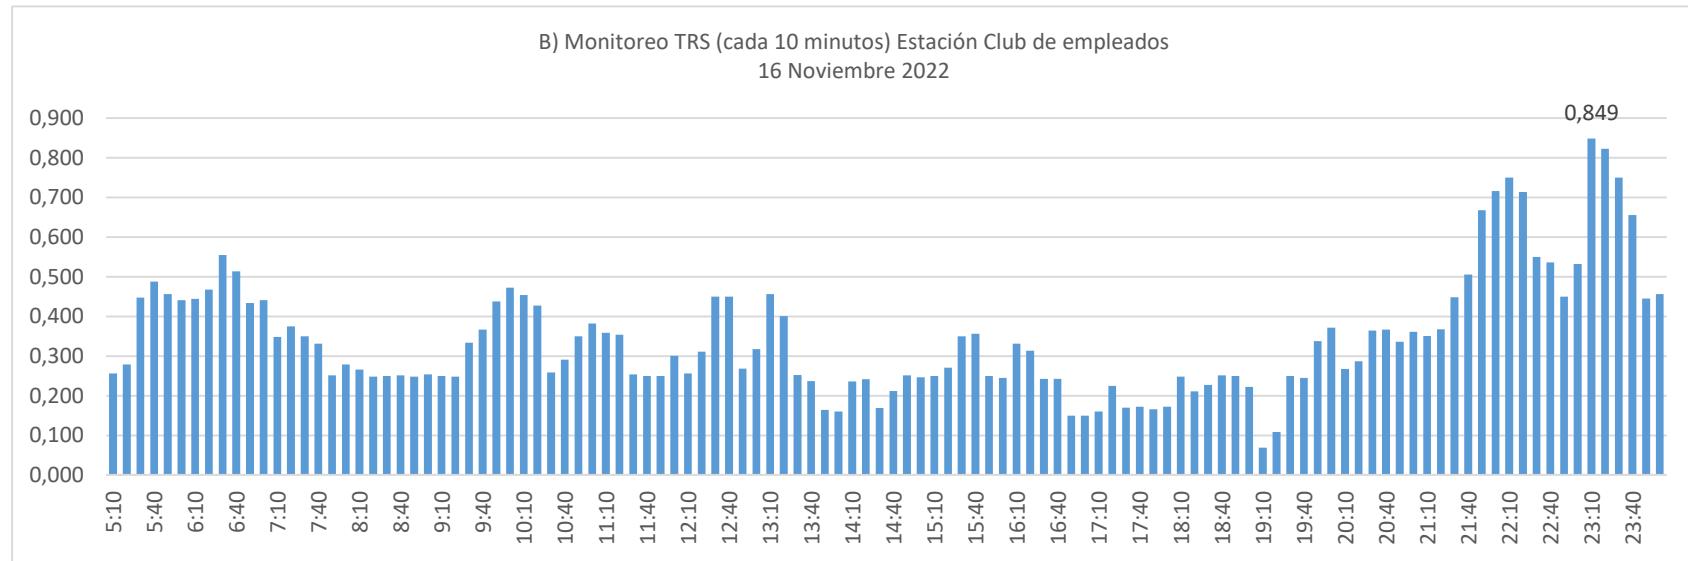
Gráfica N°4

A) Monitoreo TRS (cada 10 minutos) Estación Club de empleados  
Noviembre 2022

B) Monitoreo TRS (cada 10 minutos) Estación Club de empleados  
16 a 19 Noviembre 2022

**Descripción del medio de prueba:** Resultados monitoreo TRS **Estación Club de Empleados**, intervalos de 10 minutos.

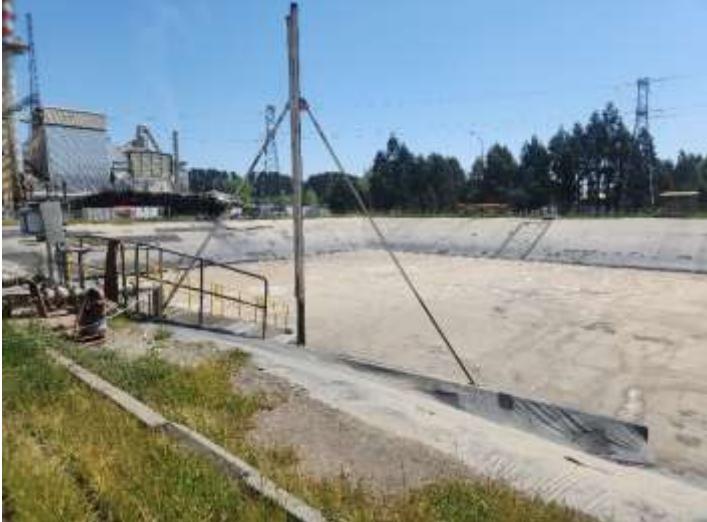
| <b>Fotografía 5.</b><br>Coordenadas UTM<br>WGS84 HUSO 18 S | <b>Fecha: 09-10-2024</b><br>Norte: 5845501.70 m S<br>Este: 707694.44 m E |

| <b>Descripción del medio de prueba:</b><br>Laguna de regulación, vacía al momento de la inspección. | <b>Fotografía 6.</b><br>Coordenadas UTM<br>WGS84 HUSO 18 S |
