INFORME TÉCNICO DE FISCALIZACIÓN AMBIENTAL

PTAS DOMICILIARIAS CENTRO DE SKY DE ANDACOR

DFZ-2022-1845-XIII-SRCA

Marzo 2025

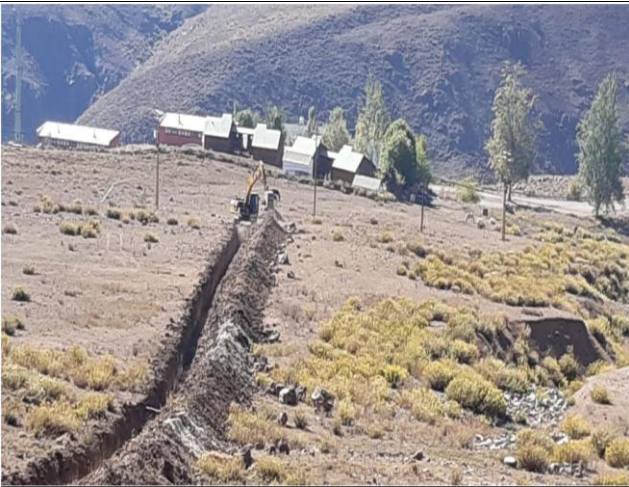
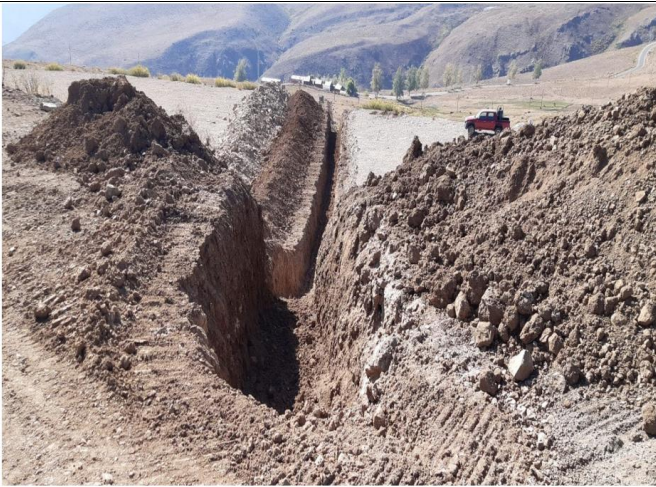
Fotografía 1.	Fuente: Fotografía de fecha 25 de marzo de 2022 extraída de la denuncia ID 633-XIII-2022.	Fotografía 2.	Fuente: Fotografía de fecha 25 de marzo de 2022 extraída de la denuncia ID 633-XIII-2022.
Descripción del medio de prueba: Vista del sector denunciado, donde se visualiza la construcción de zanjas y maquinaria pesada en el sector, así como el acopio del material extraído.

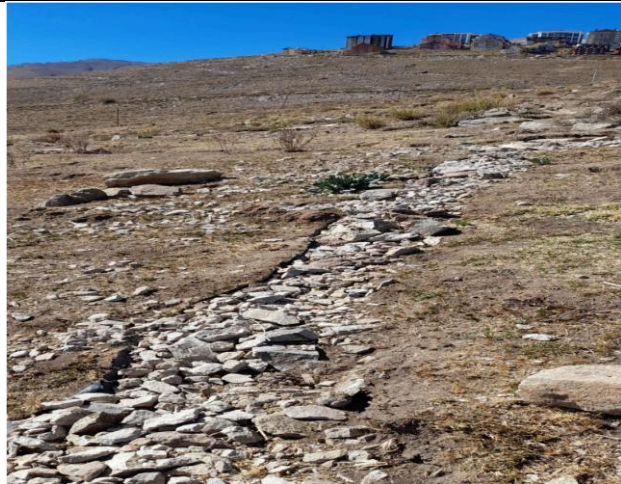
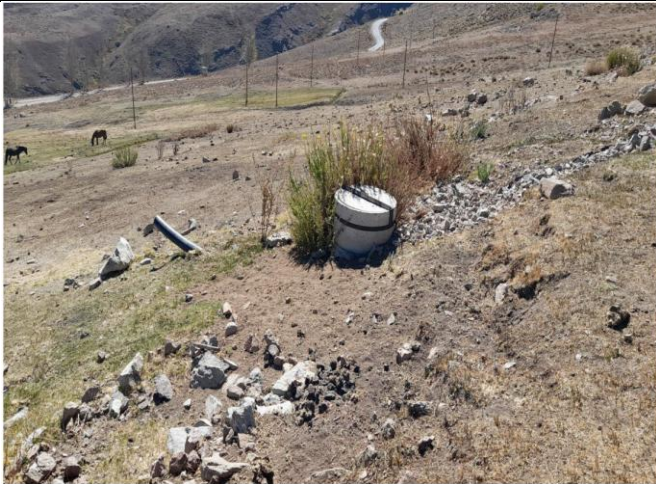
Fotografía 3.	Fuente: Fotografía de fecha 18 de abril de 2022 extraída de la denuncia ID 633-XIII-2022.	Fotografía 4.	Fuente: Fotografía de fecha 18 de abril de 2022 extraída de la denuncia ID 633-XIII-2022.
Descripción del medio de prueba: Vista del sector donde se observaron cámaras de alcantarillado de aguas servidas.

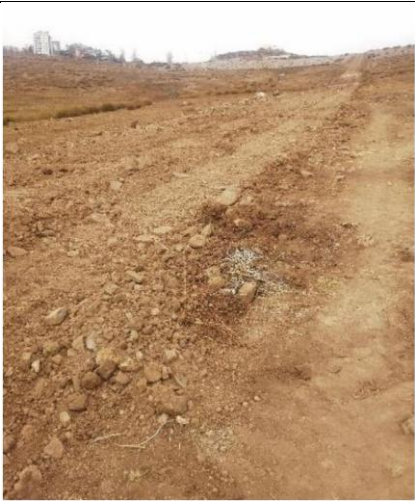
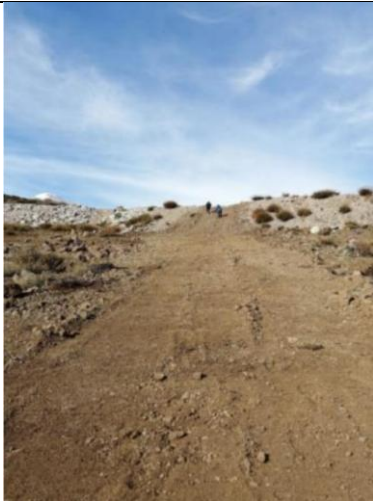
Fotografía 5.	Fuente: Fotografía de fecha 12 de mayo de 2022 extraída de la denuncia ID 633-XIII-2022.	Fotografía 6.	Fuente: Fotografía de fecha 13 de junio de 2022 extraída de la denuncia ID 633-XIII-2022.
Descripción del medio de prueba: Vista del sector denunciado, donde se visualiza la huella de maquinaria en el punto donde previamente se había constatado la zanja.

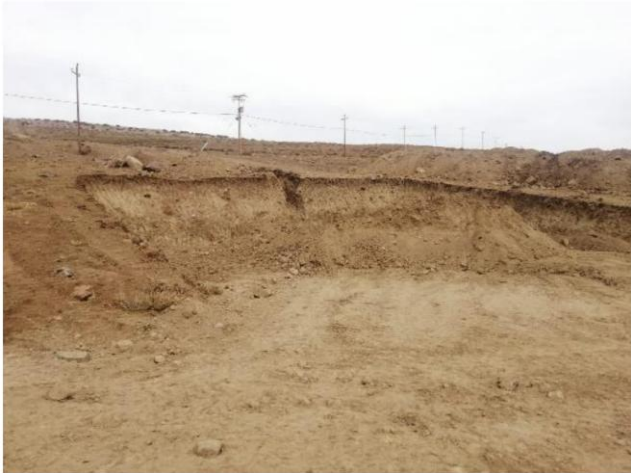
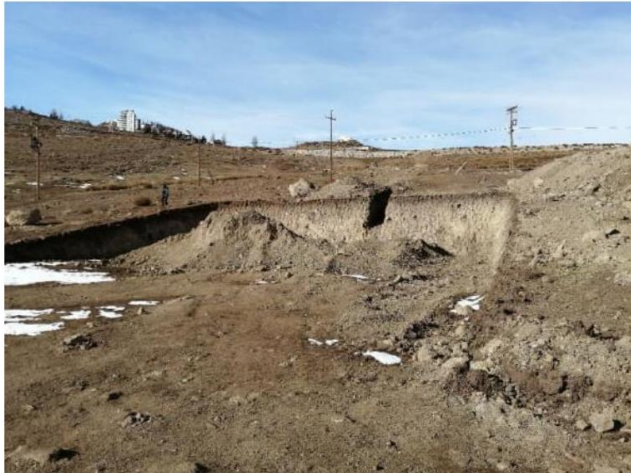
Fotografía 7.	Fuente: Fotografía de fecha 12 de mayo de 2022 extraída de la denuncia ID 633-XIII-2022.	Fotografía 8.	Fuente: Fotografía de fecha 13 de junio de 2022 extraída de la denuncia ID 633-XIII-2022.
Descripción del medio de prueba: Vista de los sectores con indicios de excavaciones y sectores aterrazados efectuados por maquinaria pesada.

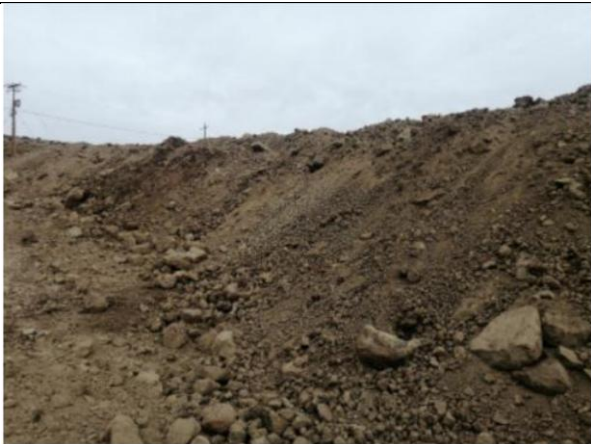
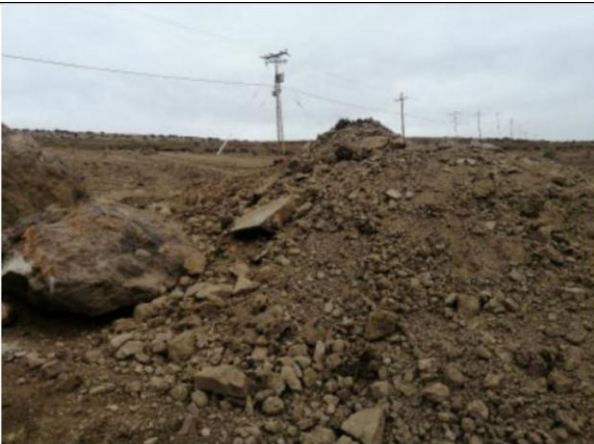
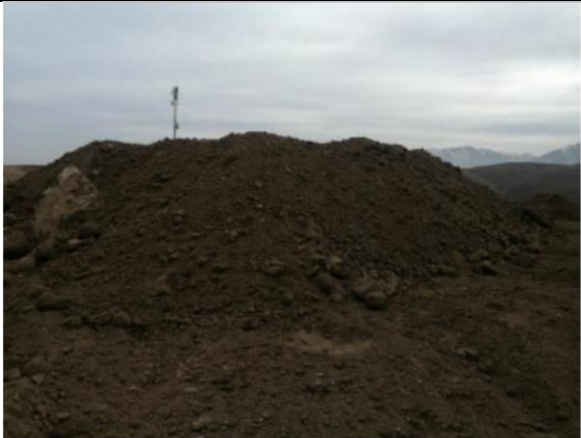
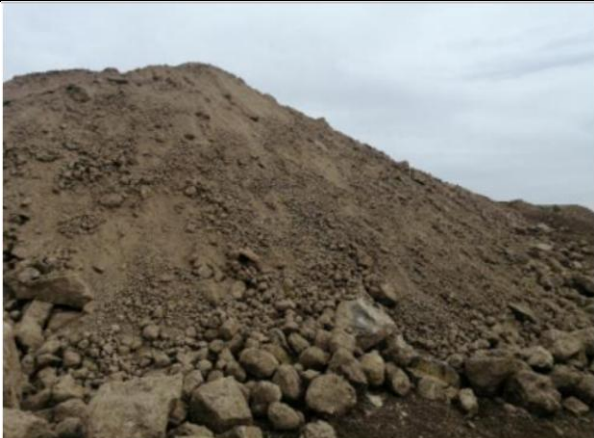
Acopio 1: 379040.00 m E, 6309596.00 m S		Acopio 2: 379061.00 m E, 6309574.00 m S	
Fotografía 9.	Fuente: Fotografía extraída de la denuncia ID 633-XIII-2022.	Fotografía 10.	Fuente: Fotografía extraída de la denuncia ID 633-XIII-2022.
Descripción del medio de prueba: Vista de los acopios 1 y 2 observados por funcionarios de la I. Municipalidad de Lo Barnechea.

Acopio 3: 379083.00 m E, 6309597.00 m S		Acopio 3: 379085.00 m E, 6309614.00 m S	
Fotografía 11.	Fuente: Fotografía extraída de la denuncia ID 633-XIII-2022.	Fotografía 12.	Fuente: Fotografía extraída de la denuncia ID 633-XIII-2022.
Descripción del medio de prueba: Vista del punto de acopio 3 observado por funcionarios de la I. Municipalidad de Lo Barnechea.

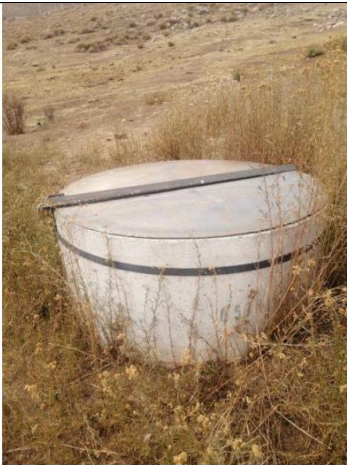
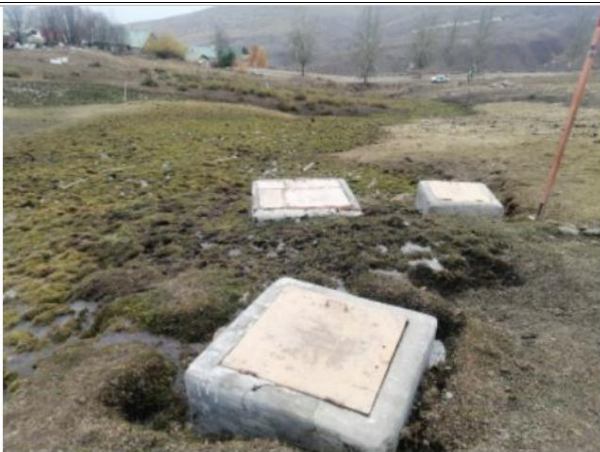
Pozo o Estanque: 379136.00 m E, 6309488.00 m S		Sector de Descarga: 379147.00 m E, 6309634.00 m S	
Fotografía 13.	Fuente: Fotografía extraída de la denuncia ID 633-XIII-2022.	Fotografía 14.	Fuente: Fotografía extraída de la denuncia ID 633-XIII-2022.
Descripción del medio de prueba: Vista de la infraestructura sanitaria constatada en terreno por funcionarios de la I. Municipalidad de Lo Barnechea.

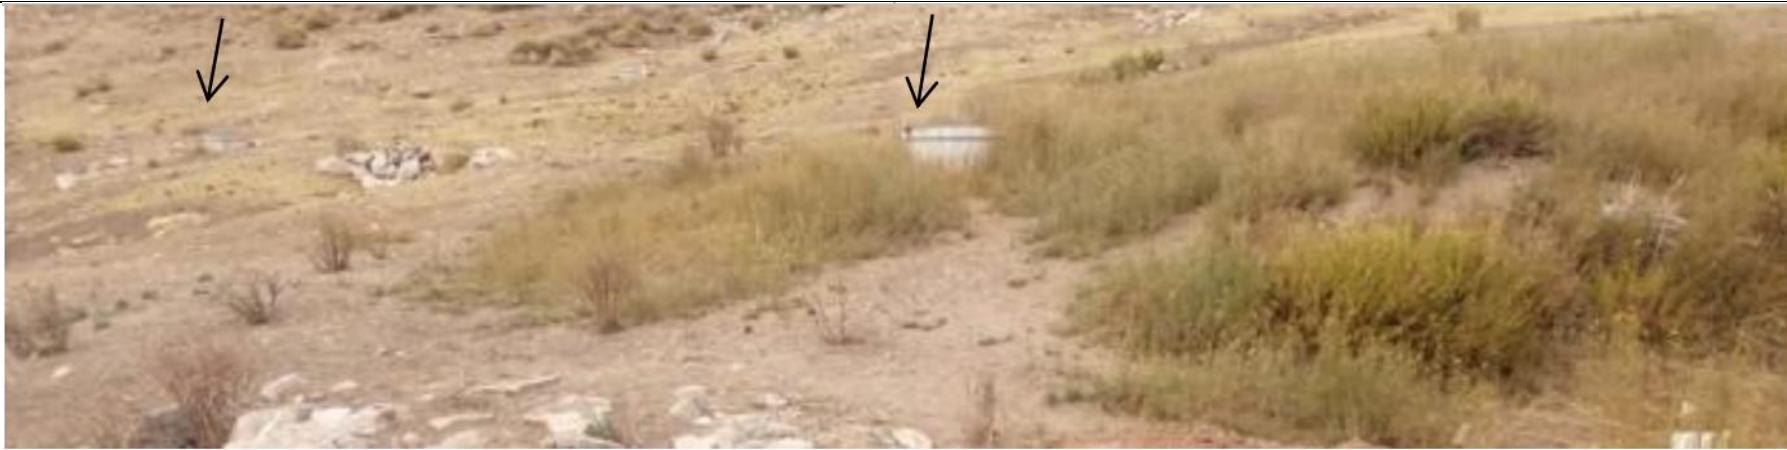
Fotografía 15.		Fuente: Fotografía extraída de la denuncia ID 633-XIII-2022.	
Descripción del medio de prueba: Vista de los pozos identificados por funcionarios de la I. Municipalidad de Lo Barnechea.

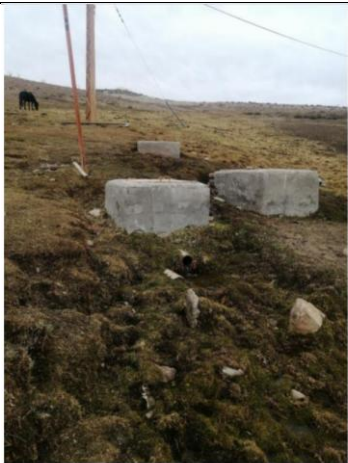
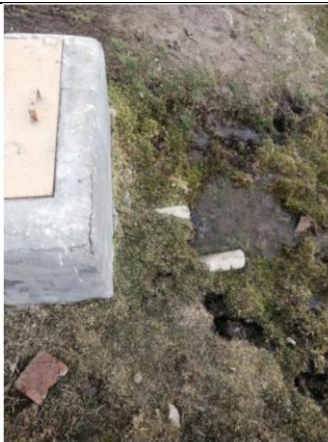
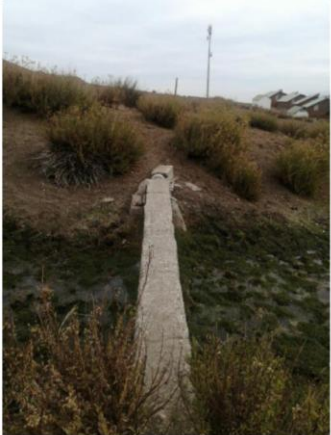
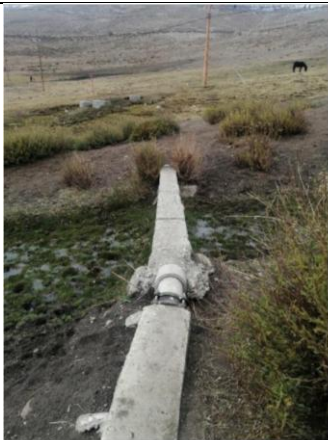
<p>Zoom a Descarga: 379147.00 m E, 6309639.00 m S</p>	
Fotografía 16.	Fuente: Fotografía extraída de la denuncia ID 633-XIII-2022.	Fotografía 17.	Fuente: Fotografía extraída de la denuncia ID 633-XIII-2022.
Descripción del medio de prueba: Vista de las descargas observadas por funcionarios de la I. Municipalidad de Lo Barnechea.

<p>Tubería que cruza vega + estanques de descarga: 379113.00 m E, 6309632.00 m S</p>	
Fotografía 18.	Fuente: Fotografía extraída de la denuncia ID 633-XIII-2022.	Fotografía 19.	Fuente: Fotografía extraída de la denuncia ID 633-XIII-2022.
Descripción del medio de prueba: Vista de la tubería que cruza la vega observada por funcionarios de la I. Municipalidad de Lo Barnechea.

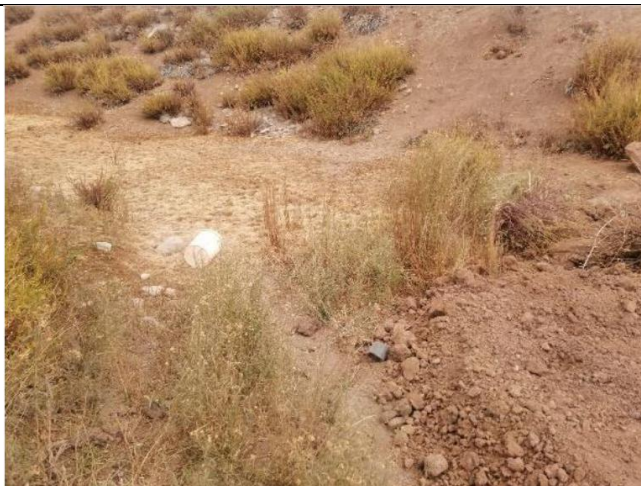
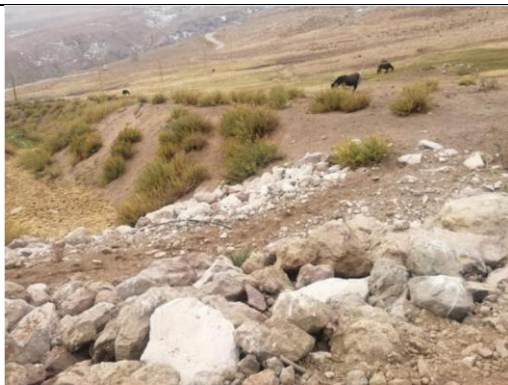
<p>Relleno pedregoso y escombros sobre la vega 19S 6309498,631m S/ 19S 379120,957m E</p>	
Fotografía 20.	Fuente: Fotografía extraída de la denuncia ID 633-XIII-2022.	Fotografía 21.	Fuente: Fotografía extraída de la denuncia ID 633-XIII-2022.
Descripción del medio de prueba: Vista de acopio de tierra y relleno pedregoso y escombros sobre la vega constatada en terreno por funcionarios de la I. Municipalidad de Lo Barnechea.

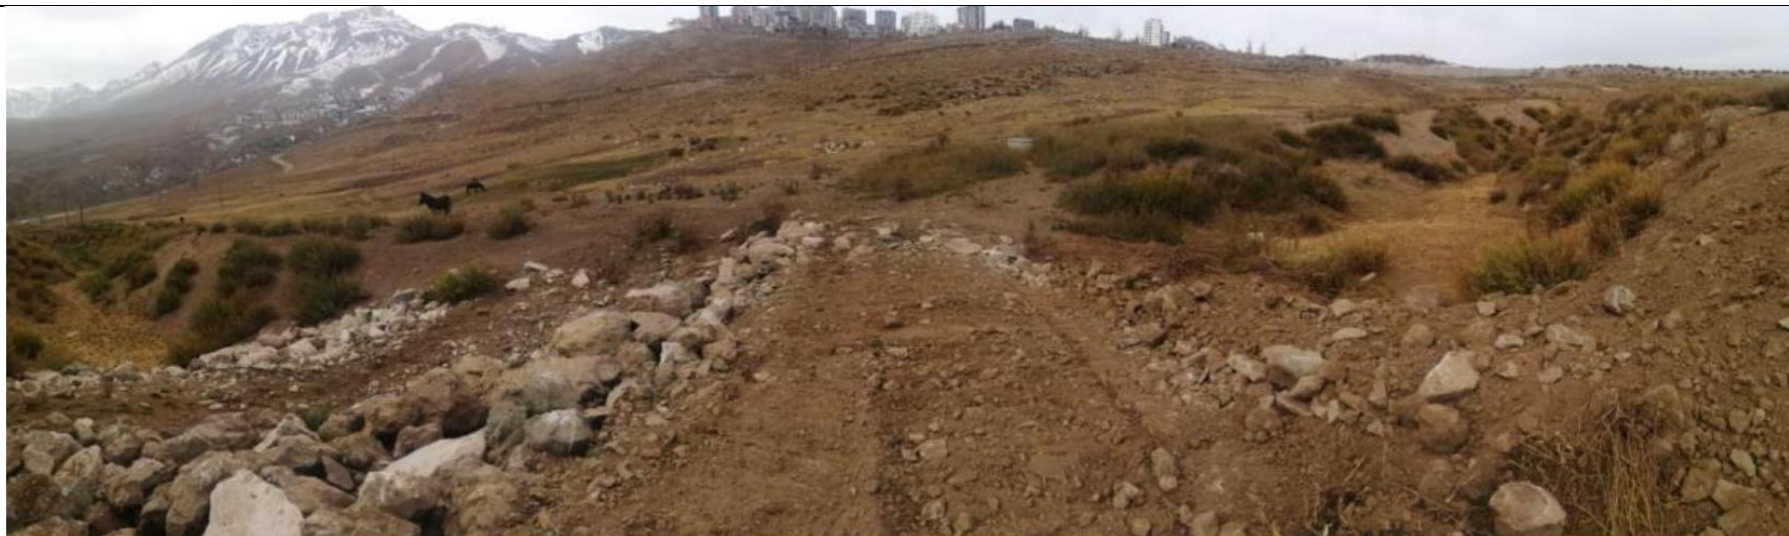
Fotografía 22.		Fuente: Fotografía extraída de la denuncia ID 633-XIII-2022.	
Descripción del medio de prueba: Vista panorámica del relleno sobre la vega, observada por funcionarios de la I. Municipalidad de Lo Barnechea.

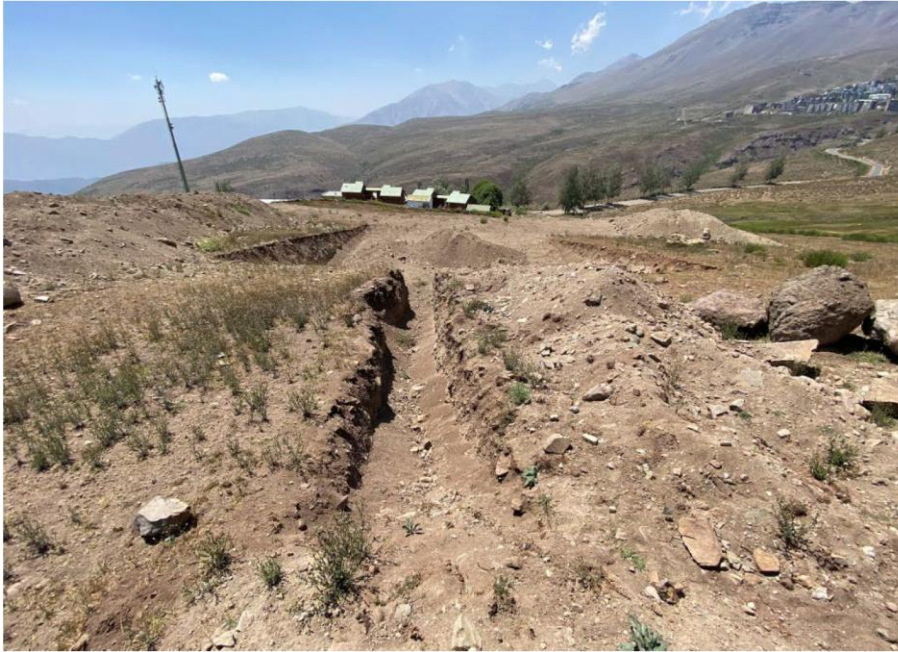
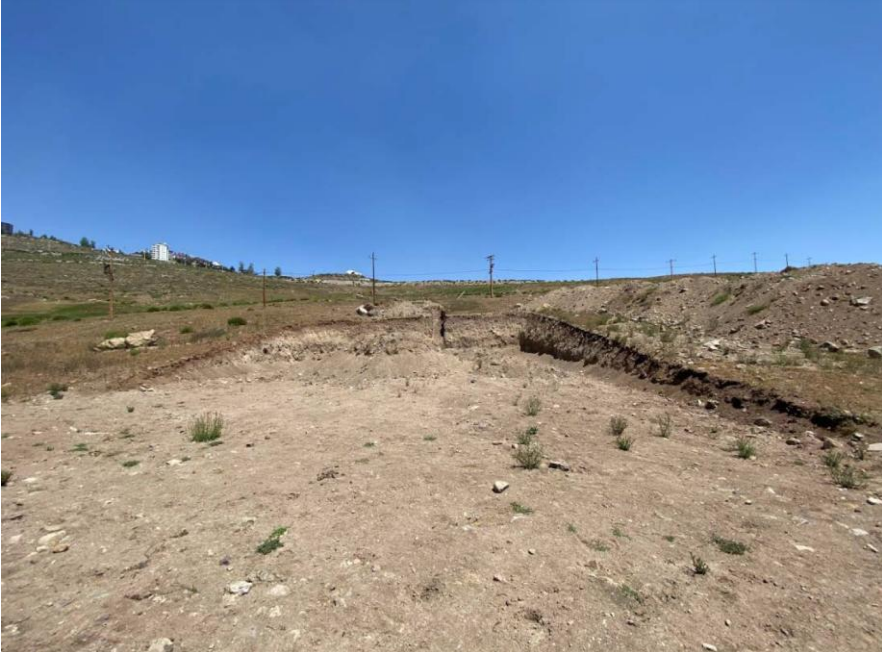
Fotografía 23.	Fuente: Carta del Titular de fecha 23 de enero de 2023.	Fotografía 24.	Fuente: Carta del Titular de fecha 23 de enero de 2023.
Descripción del medio de prueba: Fotografía 23 corresponde a vista del empalme con el futuro Estanque Tarpulín (Foto 1 Carta del titular de 23/01/2023) y Fotografía 24 corresponde a la vista de la ubicación del futuro Estanque Tarpulín (Foto 2 Carta del titular de 23/01/2023). La ubicación de ambas fotografías se observa en Figura 10 del presente informe.

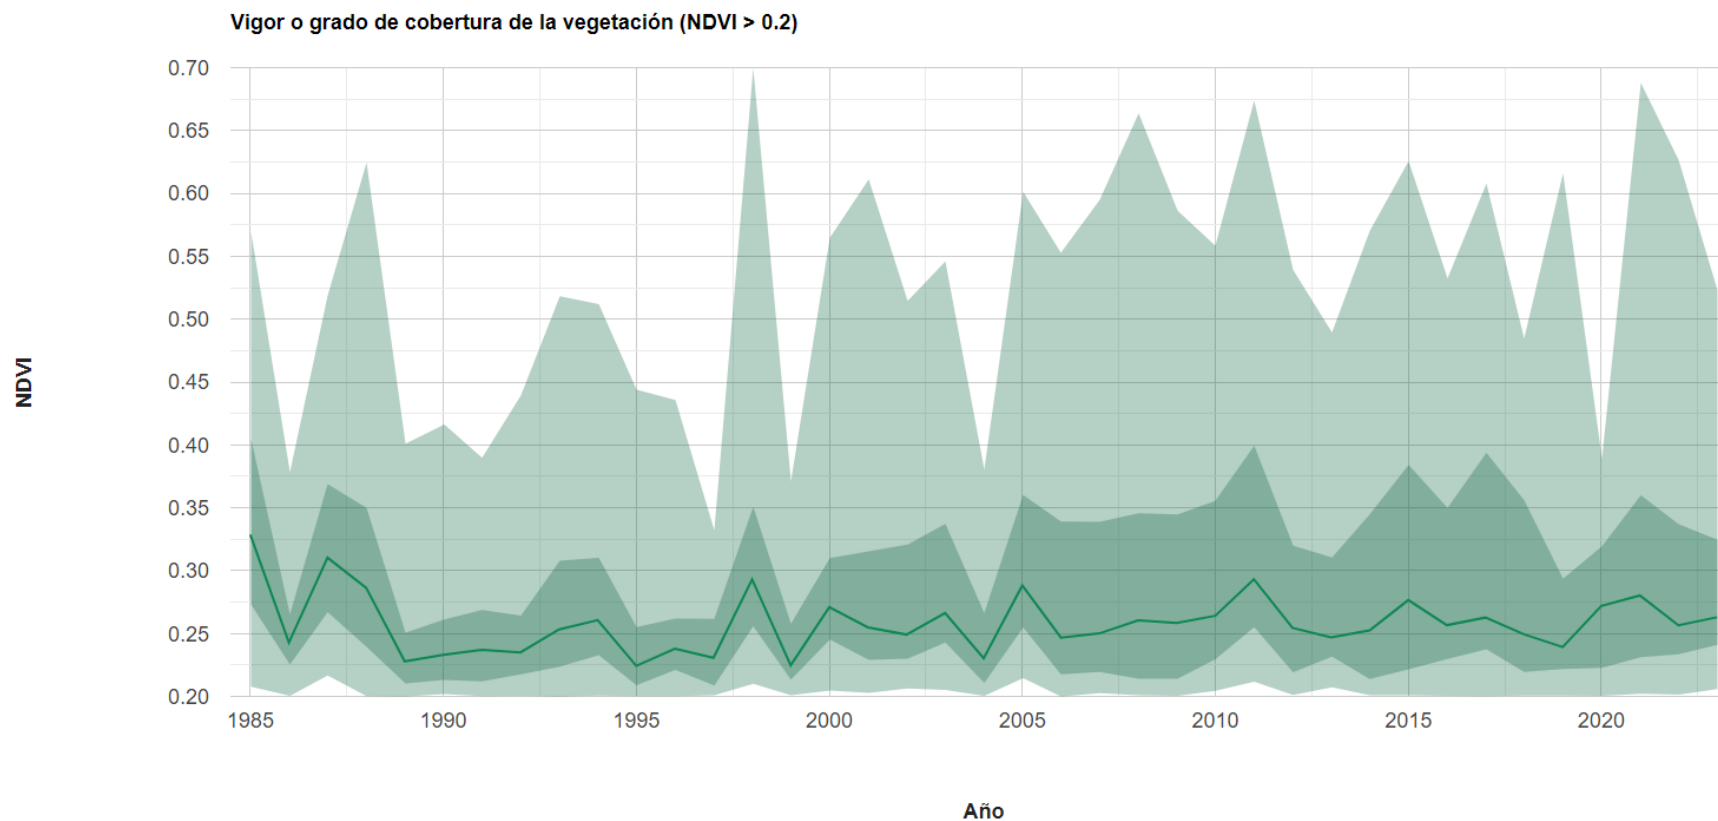
Figura 29.

Descripción del medio de prueba: Gráfica de la variación del grado de cobertura de vegetación de la Vega El Colorado – Villa Militares entre los años 1985 y 2023 (análisis de 384 imágenes satelitales procesadas).

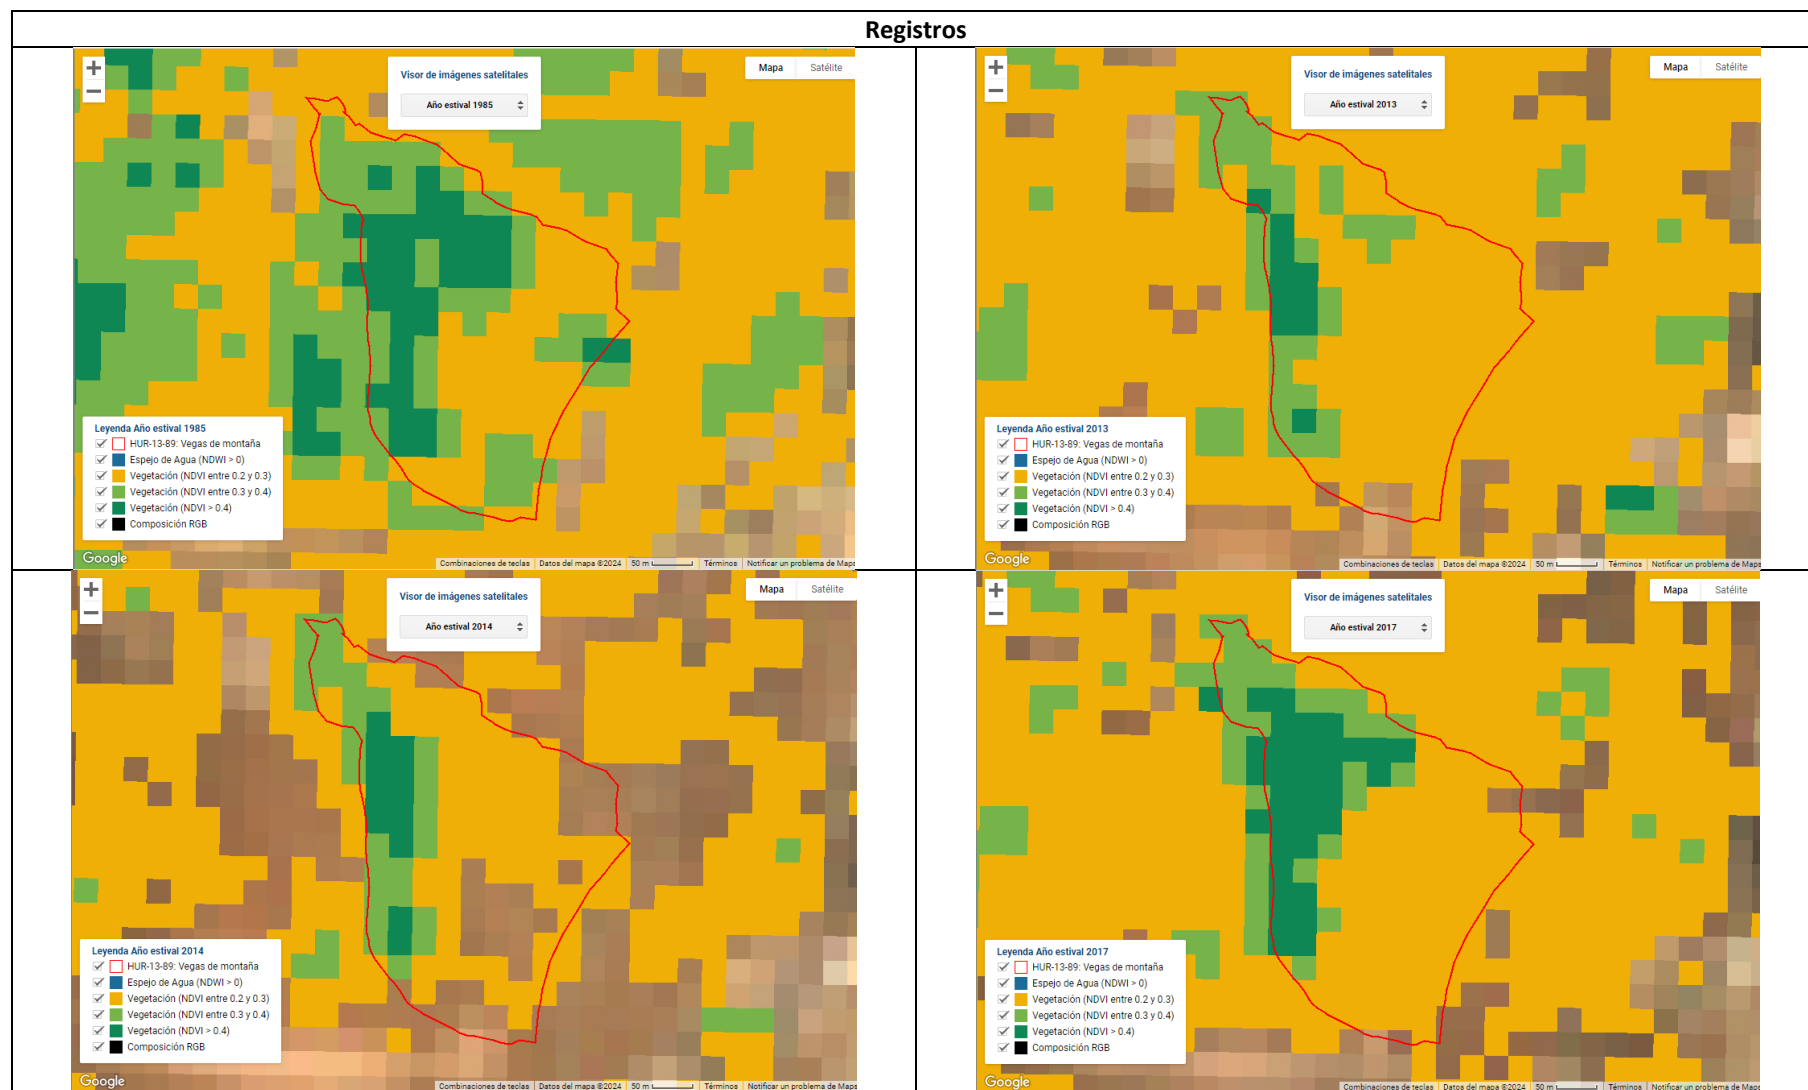
Descripción del medio de prueba: Imágenes satelitales del año 1985 (imagen superior izquierda), año 2013 (imagen superior derecha), año 2014 (imagen inferior izquierda) y año 2017 (imagen inferior derecha), donde se observa el estado de cobertura vegetal de forma previa a la existencia del relleno denunciado (imágenes de los años 1985 y 2013), en el año de construcción (año 2014) y previo a la existencia de los rellenos 2 y 3 (año 2017).
