INFORME TÉCNICO DE FISCALIZACIÓN AMBIENTAL

MINA EL TURCO

DFZ-2024-798-V-RCA

DICIEMBRE 2024

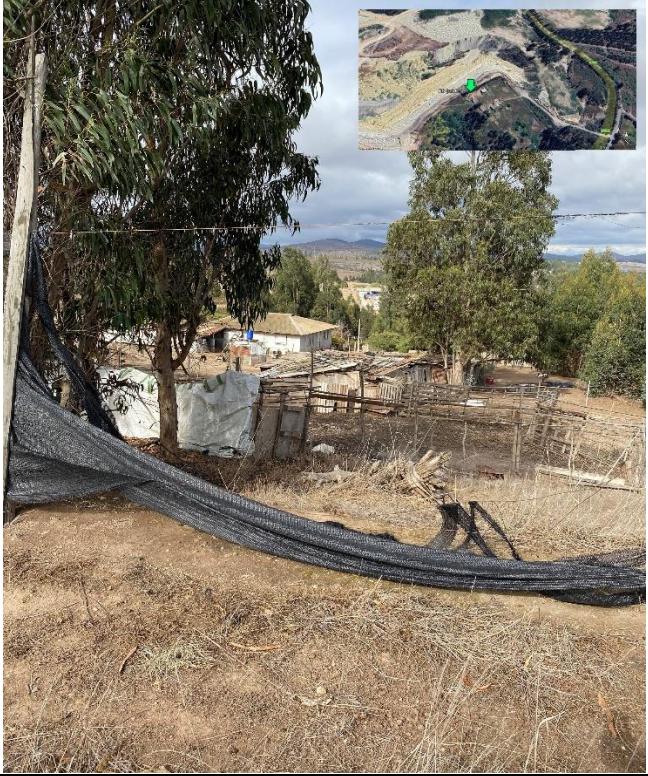
- b. Se efectuó una medición de ruidos en el receptor que corresponde al “R6” de la evaluación ambiental, la cual se localiza hacia el sur oriente del sitio de explotación “Turco Sur” distante a unos 10 metros de la quebrada del rajo de explotación y a unos 300 metros del área que se encontraba operando en el momento de la inspección. Se efectuó una medición externa, en un punto y conforme la metodología señalada en el D.S. N°38/2011. Los detalles de la medición junto con los resultados se adjuntan en el reporte técnico (Fotografía 1, 2 y figura 3)

Fotografía 1. Imagen 1: Vista general del sector de faenas de minera El Turco.		Fotografía 2 Imagen 2: Vista del "R6" en donde se efectuó la medición de ruidos.	
Fecha: 22-04-2024	Fecha: 22-04-2024	Coordenadas UTM DATUM WGS84 HUSO 19S	Coordenadas UTM DATUM WGS84 HUSO 19S
Norte: 6285738	Este: 269822	Norte: 6285738	Este: 269822
Descripción del medio de prueba: Vista desde el patio externo del "R6" hacia el sector de faenas de minera El Turco.		Descripción del medio de prueba: Vista del "R6" en donde se efectuó la medición de ruidos.

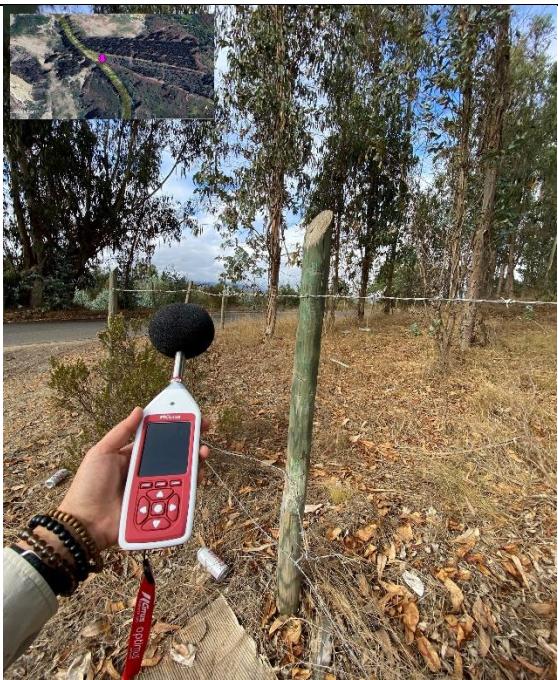
Fotografía 3.

- c. Dado que el receptor se encuentra localizado en zona rural, se efectuó una medición de ruido de fondo para efectos de establecer el límite normativo conforme lo indica la norma de emisión, en un lugar cercano al receptor, pero sin la interferencia del ruido emitido por la fuente. (Fotografía 3)

Descripción del medio de prueba: Sitio de medición de ruido de fondo con el objeto de determinar límite normativo conforme lo establece el D.S. N°38/2011.

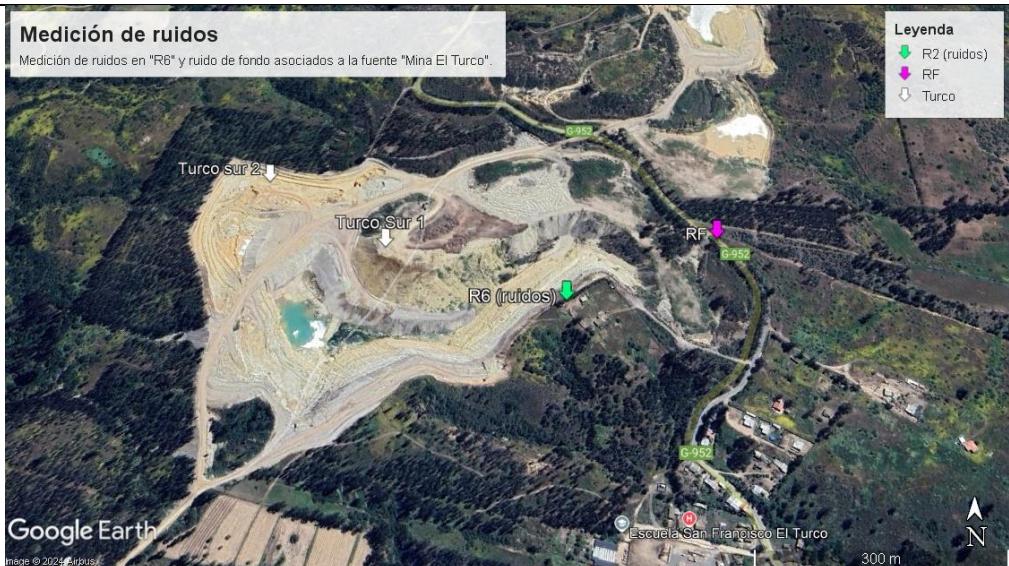
Figura 3. (Fuente: Elaboración propia en Google earth en base al registro de coordenadas en inspección del 22-04-2024)

Descripción del medio de prueba: Vista de los puntos en que esta SMA efectuó mediciones de ruido en el “R6” y ruido de fondo para establecimiento de límite normativo según lo señala la norma de emisión.

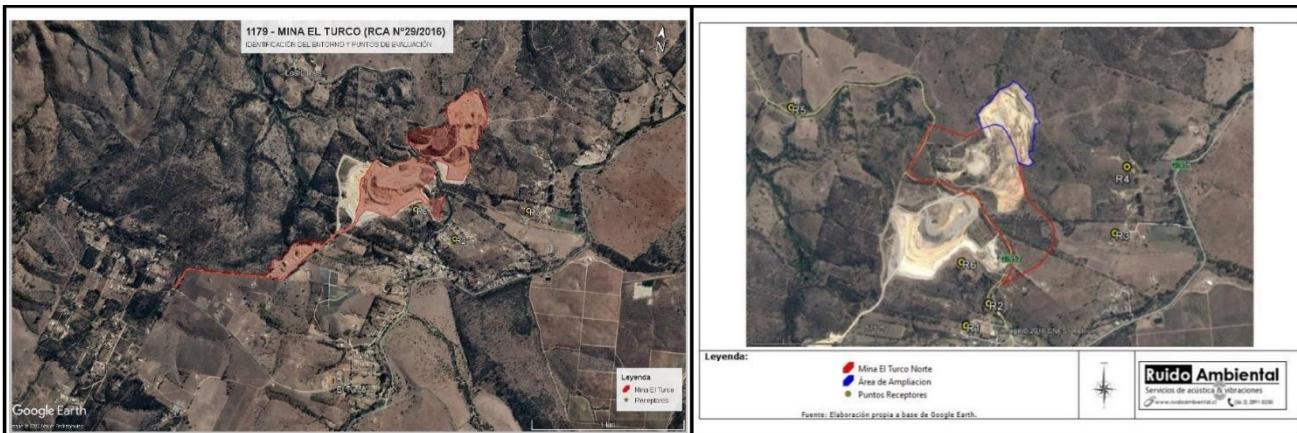
Figura 4. (Fuente: Elaborado en base a las figuras contenidas en los reportes de ruido ID1047174 y el ID1047175, y el Anexo E de la Adenda de la evaluación del proyecto “Modificación Mina El Turco, sector Turco Norte”)

- ✓ En cuanto a los receptores, los reportes revisados dan cuenta de mediciones efectuadas en 3 de los 6 receptores considerados en la evaluación ambiental, los cuales tienen la misma denominación, es decir, “R2”, “R3” y “R6”. Ahora bien, de acuerdo a la exigencia, las mediciones deben ser efectuadas en “R2” y “R3”, por lo que dan cumplimiento a lo establecido. (Figura 4)

Descripción del medio de prueba: Vista de los receptores en donde se efectúan las mediciones de ruido comprometidas, en la figura de la izquierda se entregan los receptores en que la ETFA realiza mediciones y en la derecha es la imagen del anexo E de la Adenda de la evaluación ambiental del proyecto.

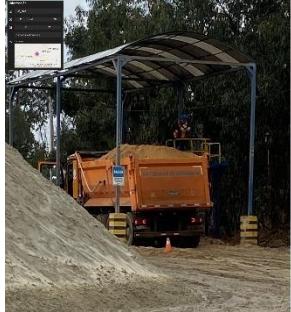
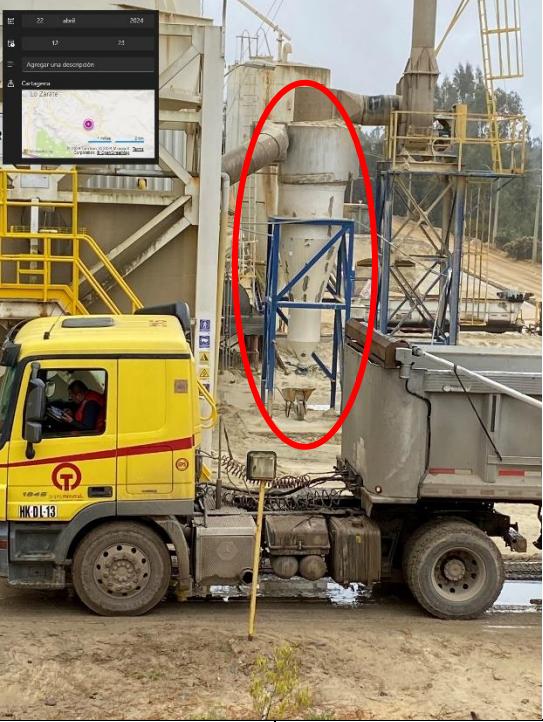
Dado lo precedente no se da conformidad a los aspectos relacionados con las medidas de control para evitar la emanación de material particulado y de humectación mediante la aplicación de un supresor de polvo.

Fotografía 4.	Fecha: 22-04-2024	Fotografía 5	Fecha: 22-04-2024
Coordenadas UTM DATUM WGS84 HUSO 19S	Norte: 6285172	Este: 269015	Coordenadas UTM DATUM WGS84 HUSO 19S
Descripción del medio de prueba: Sitio en que se realiza el encarpado de camiones cargados con material desde la mina.		Descripción del medio de prueba: Vista del ciclón precipitador de polvo de la planta.

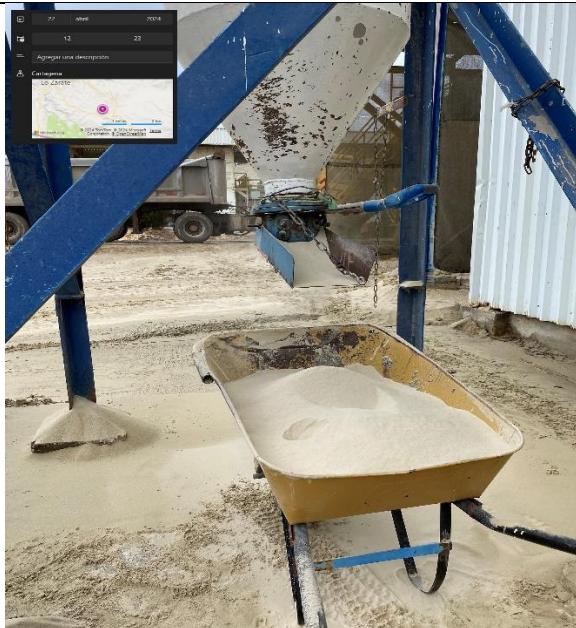
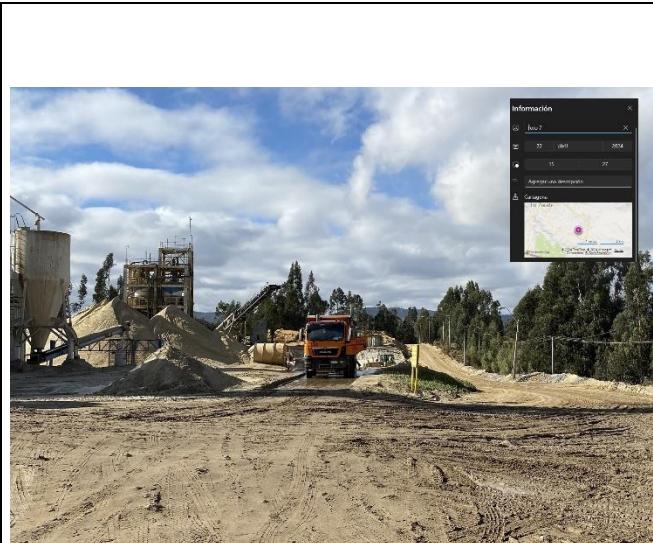
Fotografía 6.	Fecha: 22-04-2024	Fotografía 7.	Fecha: 22-04-2024
Coordenadas UTM DATUM WGS84 HUSO 19S	Norte: 6285195	Este: 269107	Coordenadas UTM DATUM WGS84 HUSO 19S
Descripción del medio de prueba: Vista del polvo que precipita desde el ciclón, el que cae a un “contenedor” pero, además, se verifica que esparce en todo el suelo colindante.		Descripción del medio de prueba: Vista del lavado de ruedas de los camiones que circulan dentro de la planta.

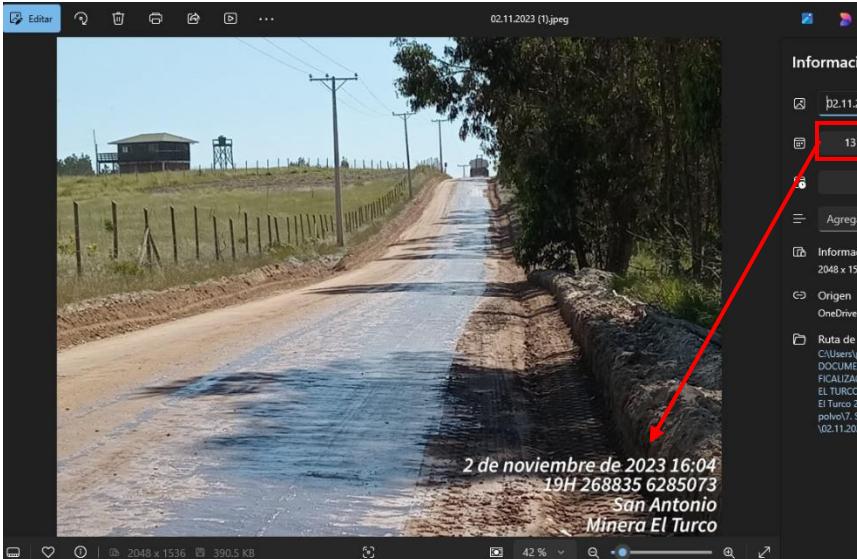
Fotografía 8. (Fuente: Set de fotografías del anexo 4.c.7. entregado por Minera Las Piedras mediante la carta del 13 de mayo del 2024)
Descripción del medio de prueba: Vista del registro fotográfico del 2-11-2023 según señala el titular, pero que no coincide con el registro de la información del archivo el cual arroja la fecha 13-05-2024.

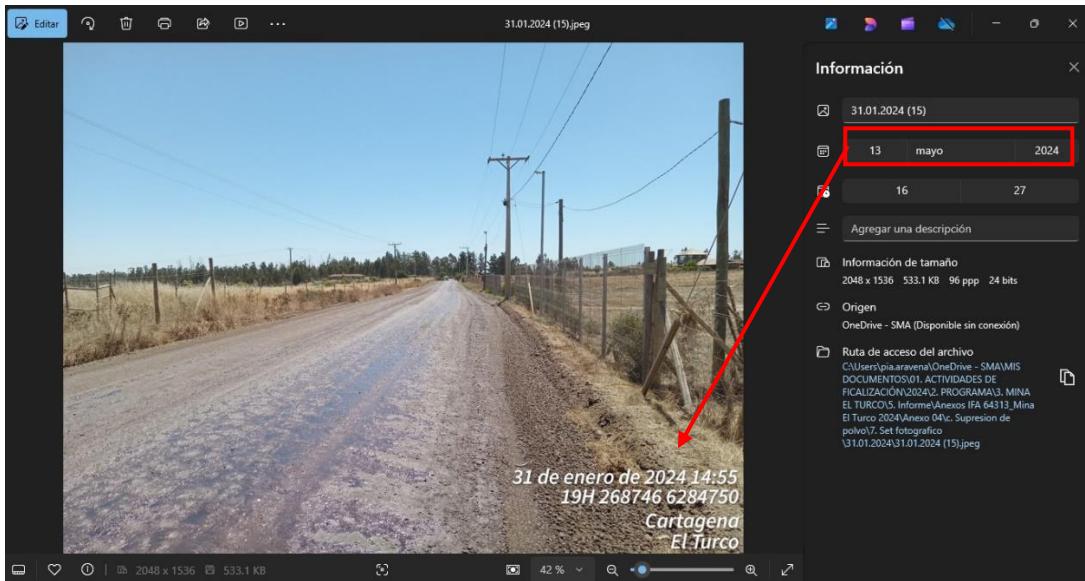
Fotografía 9 (Fuente: Set de fotografías del anexo 4.c.7. entregado por Minera Las Piedras mediante la carta del 13 de mayo del 2024)

Descripción del medio de prueba: Vista del registro fotográfico del 31-01-2024 según señala el titular, pero que no coincide con el registro de la información del archivo el cual arroja la fecha 13-05-2024.

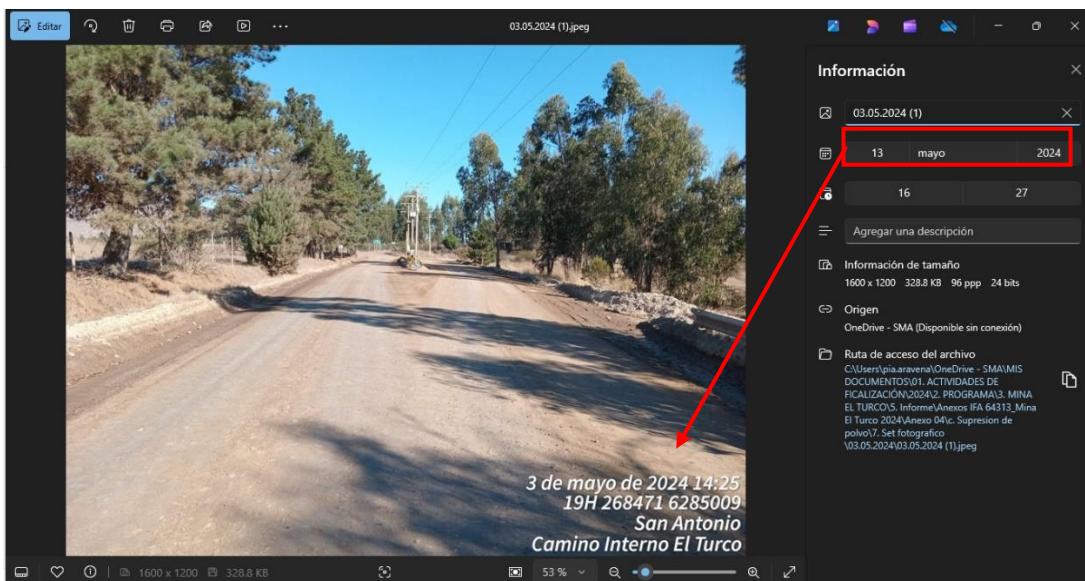
Fotografía 10. (Fuente: Set de fotografías del anexo 4.c.7. entregado por Minera Las Piedras mediante la carta del 13 de mayo del 2024))

Descripción del medio de prueba: Vista del registro fotográfico del 03-05-2024 según señala el titular, pero que no coincide con el registro de la información del archivo el cual arroja la fecha 13-05-2024.

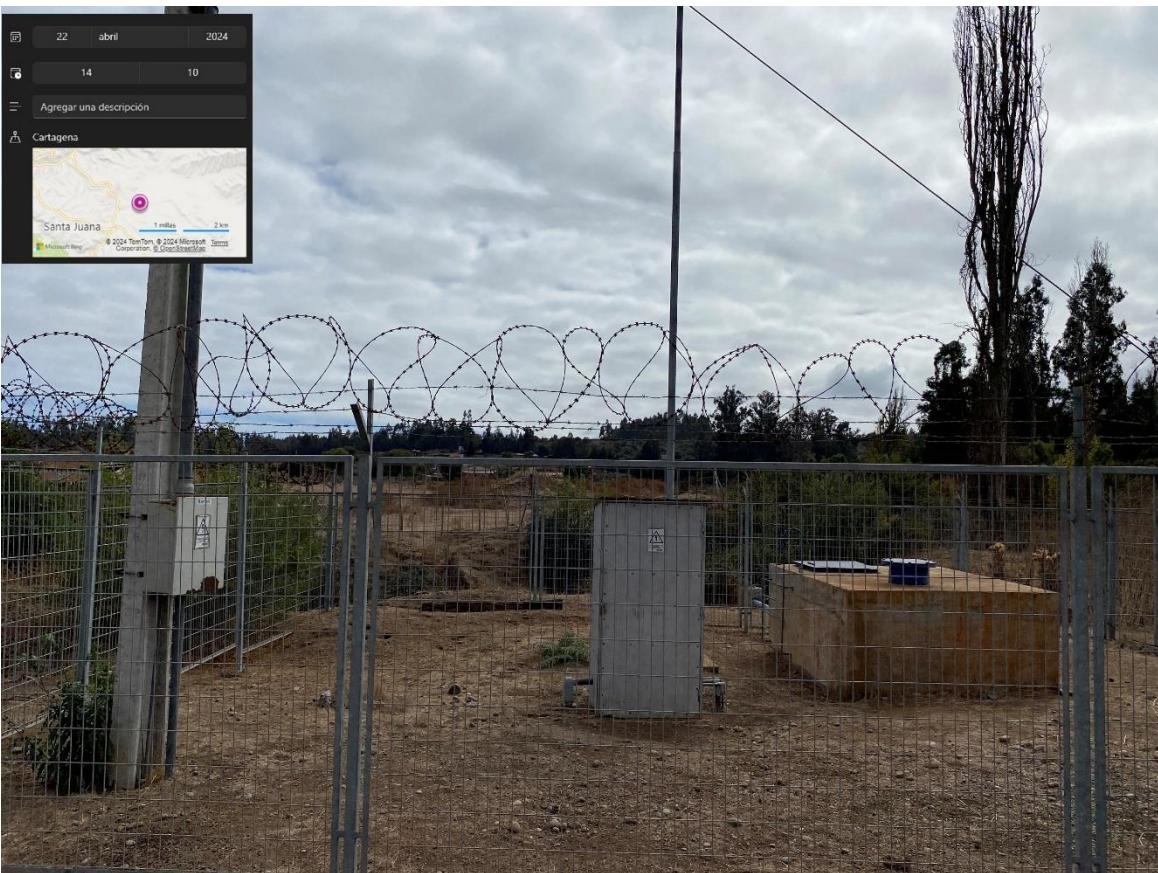
Fotografía 11.	Fecha: 22-04-2024	
Coordinadas UTM DATUM WGS84 HUSO 19S	Norte: 6285752	Este: 271020
Descripción del medio de prueba: Vista del sitio en donde se encontraba instalada la estación de aire, la cual fue retirada del lugar según la información proporcionada por el titular.

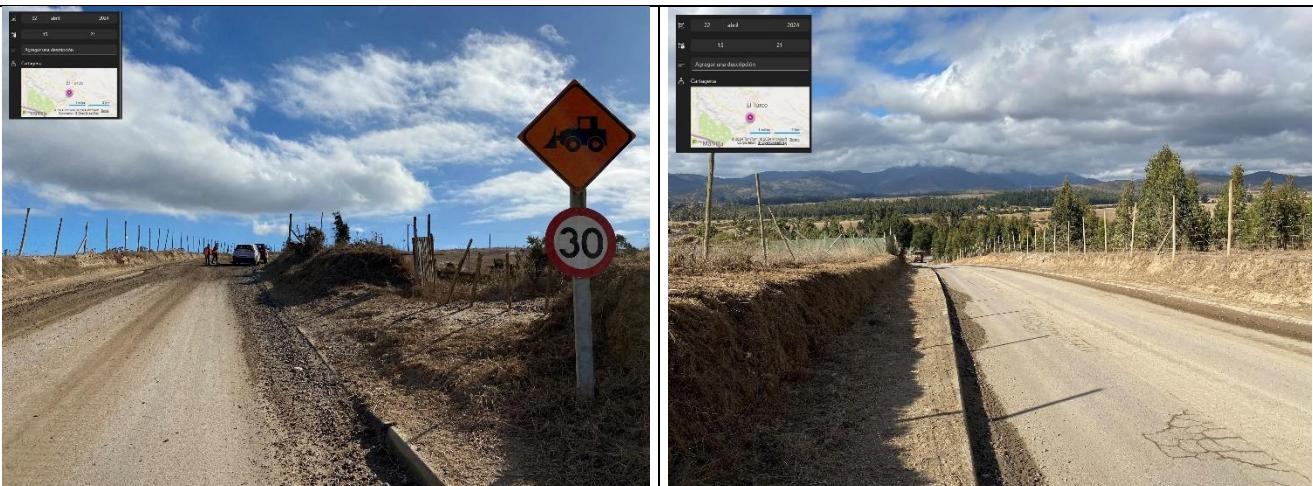
De acuerdo con lo constatado en terreno y la revisión de los antecedentes, se da la conformidad al cumplimiento del compromiso ambiental voluntario, toda vez, que el titular efectuó la pavimentación del tramo de la ruta G-950 y entregó los medios verificadores correspondientes.

Fotografía 12.	Fecha: 22-04-2024		Fotografía 13	Fecha: 22-04-2024	
Coordenadas UTM DATUM WGS84 HUSO 19S	Norte: 6284450	Este: 269448	Coordenadas UTM DATUM WGS84 HUSO 19S	Norte: 6284450	Este: 269448
Descripción del medio de prueba: Vista hacia el poniente del tramo final de la Ruta G-950 pavimentado y señalética de máximo de velocidad permitido.			Descripción del medio de prueba: Vista hacia el oriente del tramo final de la Ruta G-950 pavimentado.

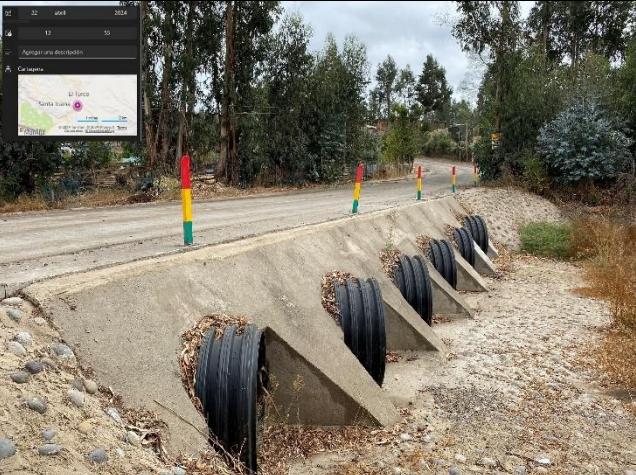
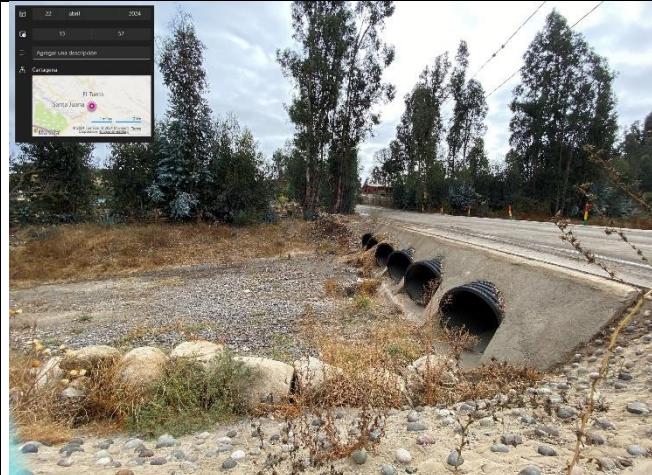
Número de hecho constatado: 7	Estación N°: 4 de la tabla 4.3.3.
Documentación Revisada: Los documentos señalados en los numerales: 1, 10 y 17 de la tabla 4.4.1. del presente informe	
Exigencias:	
RCA N°29/2018 "Modificación Mina El Turco, Sector Turco Norte"	
<p>❖ Considerando 8.7. Levantamiento de Badén sobre Estero que indica y PAS 156.</p> <p><u>Fase del proyecto a la que aplica o en la que se dará cumplimiento:</u> Operación. (...)</p> <p><u>Indicador de cumplimiento:</u> Ejecutar las obras de levantamiento del Badén.</p> <p><u>Forma de control y seguimiento.</u> Entregar Informe de recepción de obras del Badén, a la SMA a través de la plataforma electrónica de seguimiento de RCA.</p>	
Hechos constatados:	
<ol style="list-style-type: none"> Con fecha 22 de abril del 2024 se efectuó una inspección ambiental en donde se verificaron materias relacionadas con el compromiso ambiental voluntario. Se visitó el estero Zárate y se constató que el badén comprometido se encuentra construido y finalizado. (Fotografías 15 y 16)

Fotografía 15.		Fecha: 22-04-2024		Fotografía 16.	
Coordinadas UTM DATUM WGS84 HUSO 19S	Norte: 6284523	Este: 269888	Coordinadas UTM DATUM WGS84 HUSO 19S	Norte: 6284523	Este: 269888
Descripción del medio de prueba: Vista del lado norte del Badén construido en el estero Zárate.			Descripción del medio de prueba: Vista del lado sur del Badén construido en el estero Zárate.

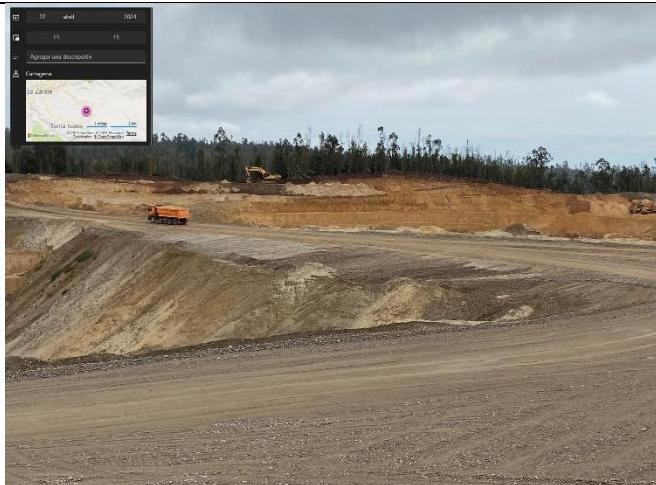
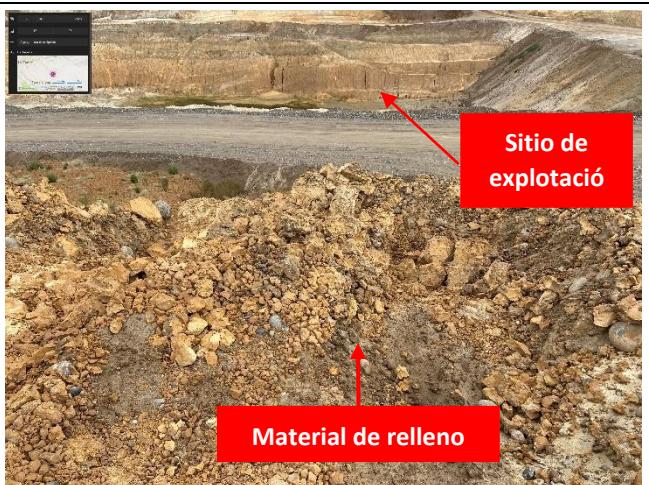
<div style="position: absolute; top: 550px; left: 810px; background-color: red; color: white; padding: 5px; text-align: center;"> Sitio de explotació </div> <div style="position: absolute; top: 700px; left: 660px; background-color: red; color: white; padding: 5px; text-align: center;"> Material de relleno </div>	
Fotografía 17.	Fecha: 22-04-2024	Fotografía 19.	Fecha: 22-04-2024
Coordenadas UTM DATUM WGS84 HUSO 19S	Norte: 6285810	Este: 269573	Coordenadas UTM DATUM WGS84 HUSO 19S
Descripción del medio de prueba: Vista del Turco Sur con explotación de arenas cuarcíferas activa, con maquinaria y camiones tolva en operación.		Descripción del medio de prueba: Vista de los sedimentos que diferencian los sitios de explotación y cierre, hacia arriba de la fotografía se ve el talud de explotación activo y hacia abajo se observa un sitio cerrado con material de relleno.

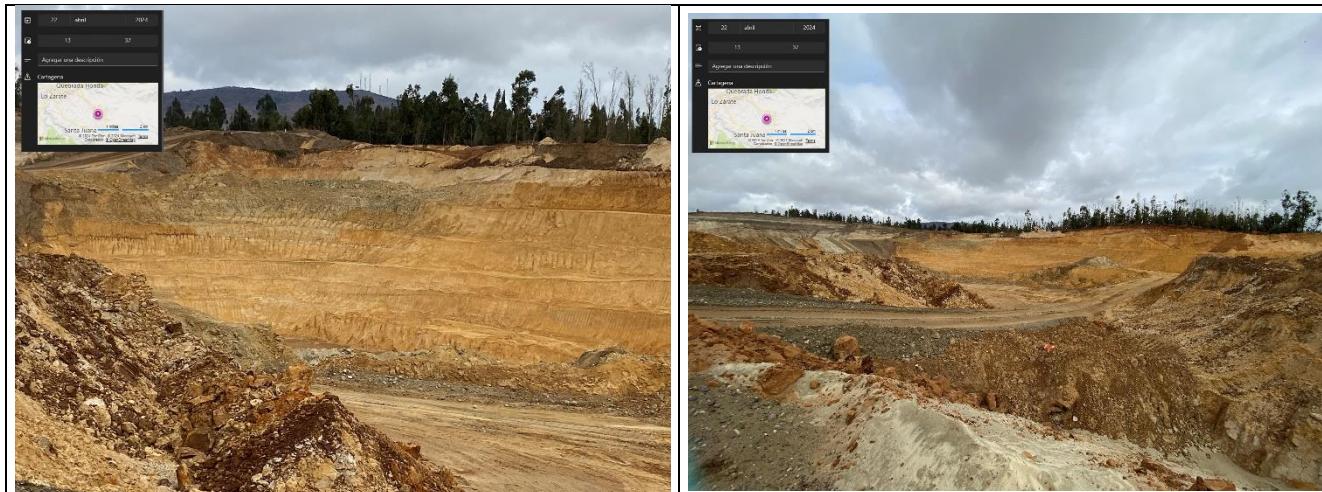
Fotografía 20.	Fecha: 22-04-2024	Fotografía 21.	Fecha: 22-04-2024		
Coordenadas UTM DATUM WGS84 HUSO 19S	Norte: 6285929	Este: 269390	Coordenadas UTM DATUM WGS84 HUSO 19S	Norte: 6285929	Este: 269390
Descripción del medio de prueba: Vista de la explotación del turco sur, la primera capa corresponde a un manto vegetal, de color más negro, luego hay una capa de color café oscuro que es material de relleno o sobrecarga y luego la franja de arena cuarcífera		Descripción del medio de prueba: Vista de las capas podrían describirse como un 5%, luego un 10% y el restante el material a explotar (arena cuarcífera), el cual se observa de diferentes colores, café/anaranjado, café/negruzco y arena amarilla/blanca

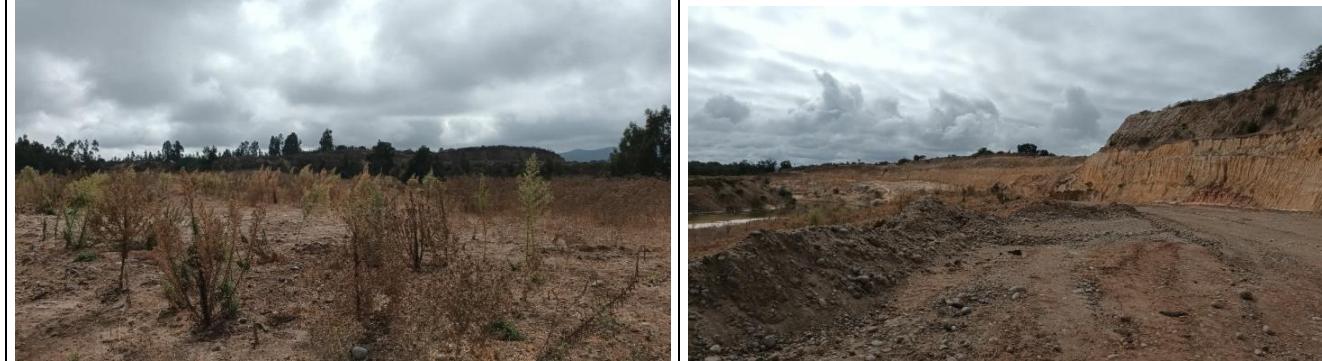
Fotografía 22.	Fecha: 22-04-2024	Fotografía 23.	Fecha: 22-04-2024		
Coordenadas UTM DATUM WGS84 HUSO 19S	Norte: 6285871	Este: 269916	Coordenadas UTM DATUM WGS84 HUSO 19S	Norte: 6286223	Este: 270113
Descripción del medio de prueba: Fotografía extraída del reporte técnico de CONAF con el detalle especies revegetación natural sector Turco Sur, especies genero <i>Baccharis</i> y herbáceas, baja cobertura		Descripción del medio de prueba: Fotografía general extraída del reporte técnico de CONAF del sector Turco Norte, se observa la acumulación de agua y estado de los sectores sin acciones de cierre.

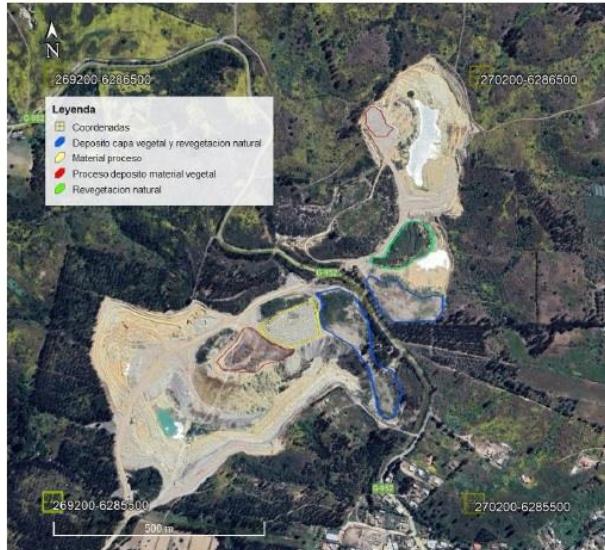
Figura 6. (Fuente: Reporte técnico CONAF adjunto en el anexo 10 del presente informe)

Descripción del medio de prueba: Imagen extraída del reporte técnico de CONAF en que compara la imagen de la izquierda que es extraída del informe del Programa Anual de áreas de cierre de diciembre del 2022, con la imagen de noviembre 2023, la cual resume el estado de avance labores de cierre de las áreas Turco sur y Turco Norte de acuerdo a lo verificado en terreno y que se observa que lo reportado no se condice con lo constatado.
