INFORME TÉCNICO DE FISCALIZACIÓN AMBIENTAL

DFZ-2025-2811-VIII-RCA

CENTRAL EÓLICA EOLICA LA ESPERANZA

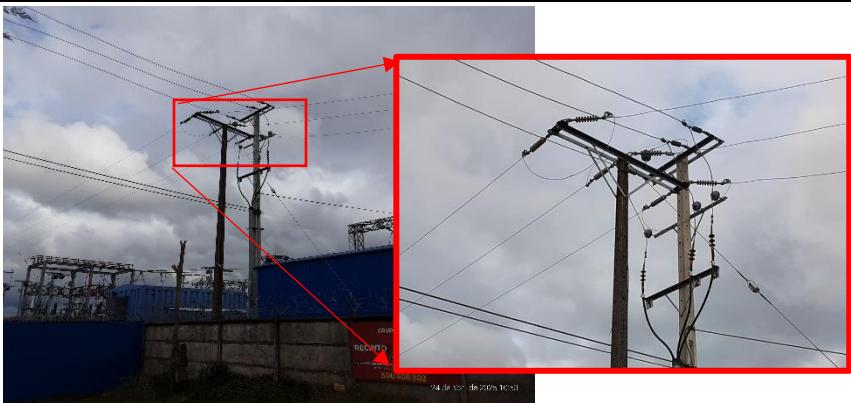
- Respecto de la postación al interior de la SE Negrete (Fotografía N°1), así como las postaciones que salen hacia el parque, se constatan sin medidas anticolisión de aves en tendido, ni en las postaciones.

Fotografía 1		Fecha: 24/04/2025	Fotografía 2		Fecha: 24/04/2025
Coordenadas UTM DATUM WGS84 HUSO 18		Norte: 5837043.08 Este: 717122.49	Coordenadas UTM DATUM WGS84 HUSO 18		Norte: 5835917.91 Este: 717536.42
Descripción del medio de prueba: Postación del Parque Eólico La Esperanza dentro de la Subestación Negrete (SE Negrete). Corresponde al punto de entrega de energía desde el parque a la subestación eléctrica, para su ingreso al Sistema Interconectado Central. No se observa presencia de sistema de antiperchamiento, ni espirales salvapájaros.			Descripción del medio de prueba: Postaciones y línea eléctrica ingreso al parque. No se observa presencia de sistema de antiperchamiento, ni espirales salvapájaros.

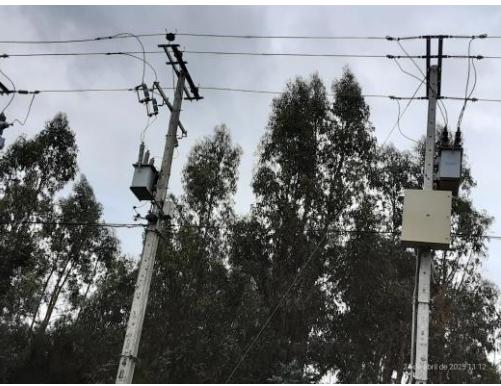
- iv. En todo el recorrido de la línea eléctrica (postraciones, y líneas), no se observó la presencia de medidas anticolisión de aves (sistema antiperchamiento y espirales salvapájaros PVC). (Fotografías 2 a 6)

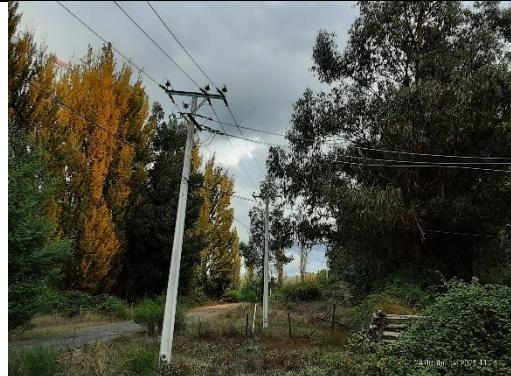
- viii. Aerogenerador 3: Se constata atenuador en las astas y astas pintadas. No se observó presencia de avifauna en los al rededores de este aerogenerador al momento de la inspección. No se observan medidas anticolisión de aves en el tendido de este aerogenerador.

Descripción del medio de prueba: Línea eléctrica y postaciones del aerogenerador N°3. No se observa presencia de sistema de antiperchamiento, ni espirales salvapájaros.			Descripción del medio de prueba: Línea eléctrica y postaciones del aerogenerador N°5. No se observa presencia de sistema de antiperchamiento, ni espirales salvapájaros.

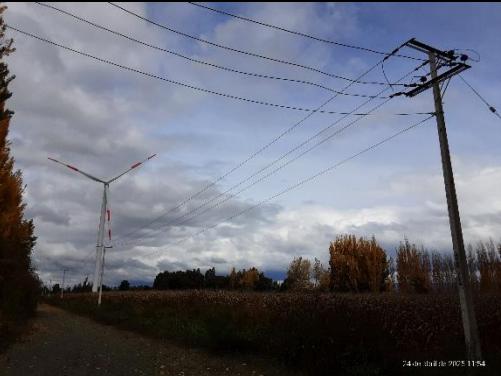
- x. Aerogenerador 5. Se constata atenuador en las astas y astas pintadas. Se observa presencia de avifauna en los al rededores de este aerogenerador al momento de la inspección, en particular en el área de campo de maíz. No se observan medidas anticolisión de aves en el tendido de este aerogenerador.

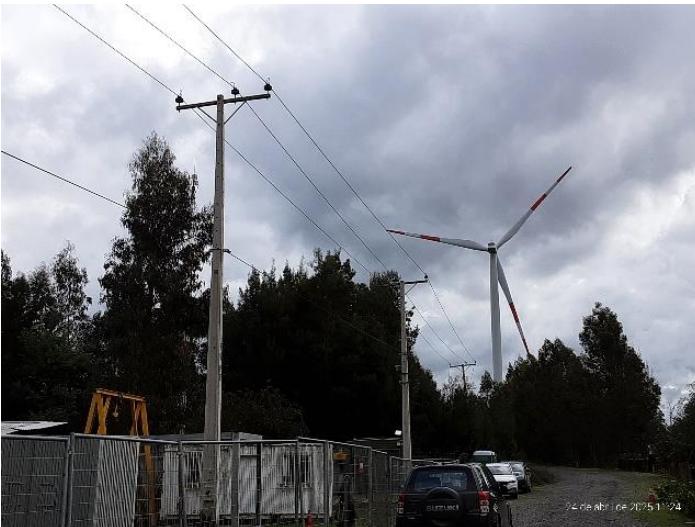
24 de abril de 2025 11:24

24 de abril de 2025 11:23
Fotografía 5	Fecha: 24/04/2025	Fotografía 6.	Fecha: 24/04/2025
Coordenadas UTM DATUM WGS84 HUSO 18	Norte: 5835438.00 Este: 717440.00	Coordenadas UTM DATUM WGS84 HUSO 18	Norte: 5835438.00 Este: 717440.00
Descripción del medio de prueba: Línea eléctrica y postaciones cercanas a Sala de Control No se observa presencia de sistema de antiperchamiento, ni espirales salvapájaros.		Descripción del medio de prueba: Línea eléctrica cerca de la Sala de Control. Se observó una bandada de aves de pocos individuos, volando alrededor y luego posados sobre la línea eléctrica.

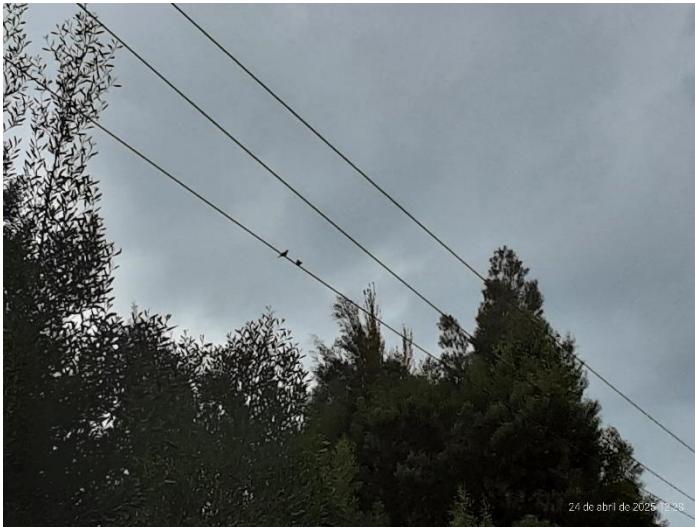
- v. En el tendido eléctrico que pasa por la sala de control, se observaron bandadas de aves (tórtolas) de pocos individuos, los cuales se posaban en la línea eléctrica. (Fotografía 6). Señalar que la fotografía refleja menos individuos de los que se observaron en terreno posados sobre la línea eléctrica.
