**INFORME TÉCNICO DE FISCALIZACIÓN AMBIENTAL**

**PTAS DE LA LOCALIDAD DE GUANAQUEROS**

**DFZ-2023-1609-IV-RCA**

**MAYO 2025**

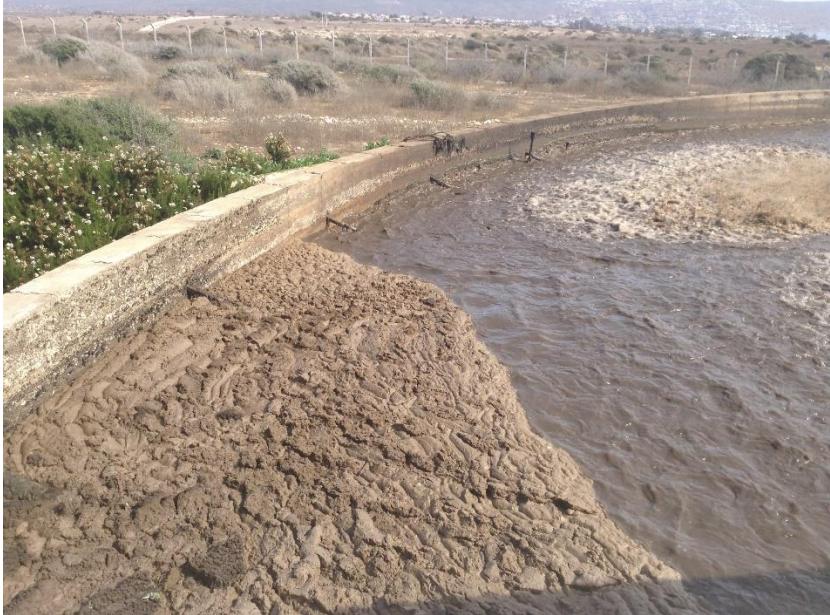
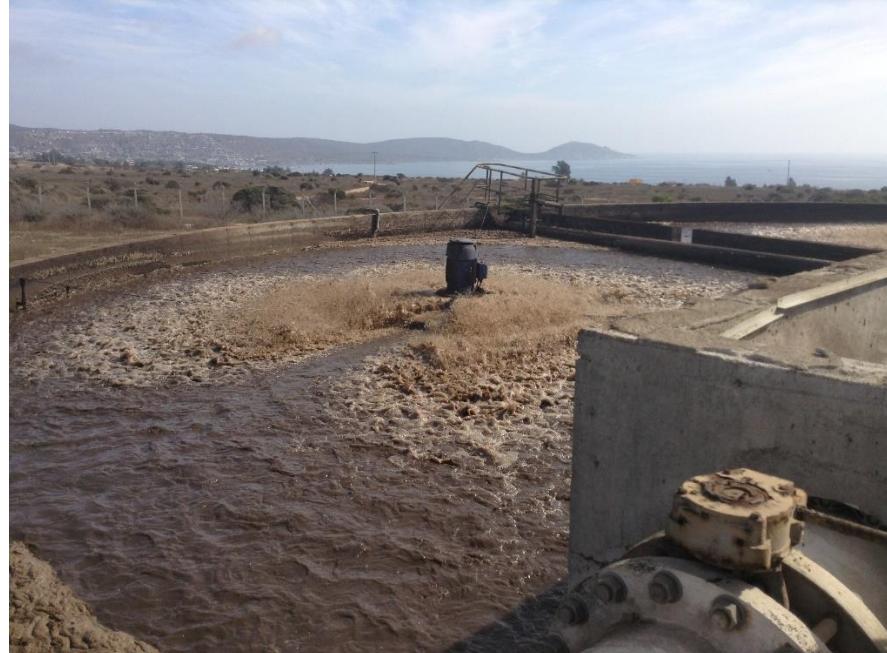
<b>Fotografía 1.</b> <b>Coordenadas UTM DATUM WGS84 HUSO 19 S</b> <b>Descripción del medio de prueba:</b> Vista a sección denominada "Reactor 1" del tratamiento secundario de la PTAS Guanaqueros.	<b>Fecha:</b> 19-05-2023 <b>Norte:</b> 6656744 <b>Este:</b> 268864	<b>Fotografía 2.</b> <b>Coordenadas UTM DATUM WGS84 HUSO 19 S</b> <b>Descripción del medio de prueba:</b> Vista a sección denominada "Reactor 1" del tratamiento secundario de la PTAS Guanaqueros.	<b>Fecha:</b> 19-05-2023 <b>Norte:</b> 6656744 <b>Este:</b> 268864

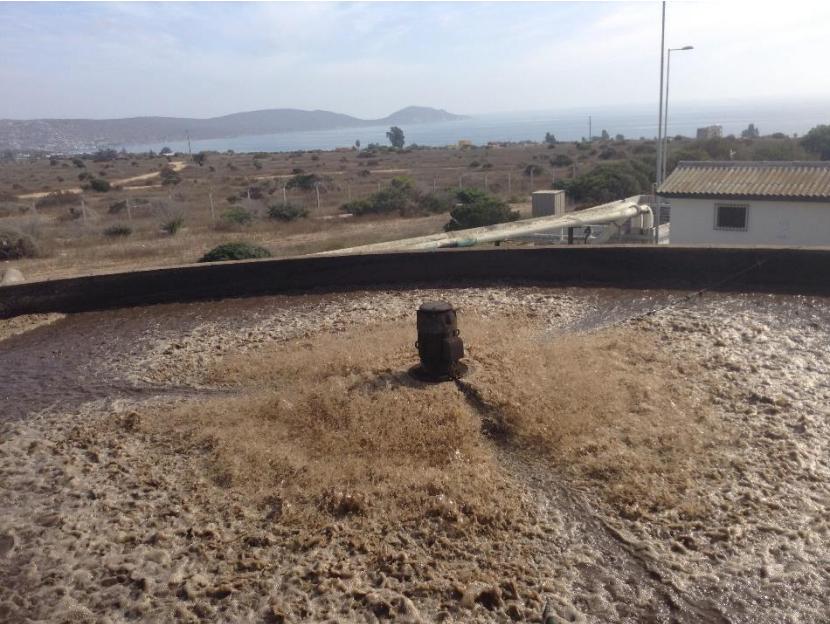
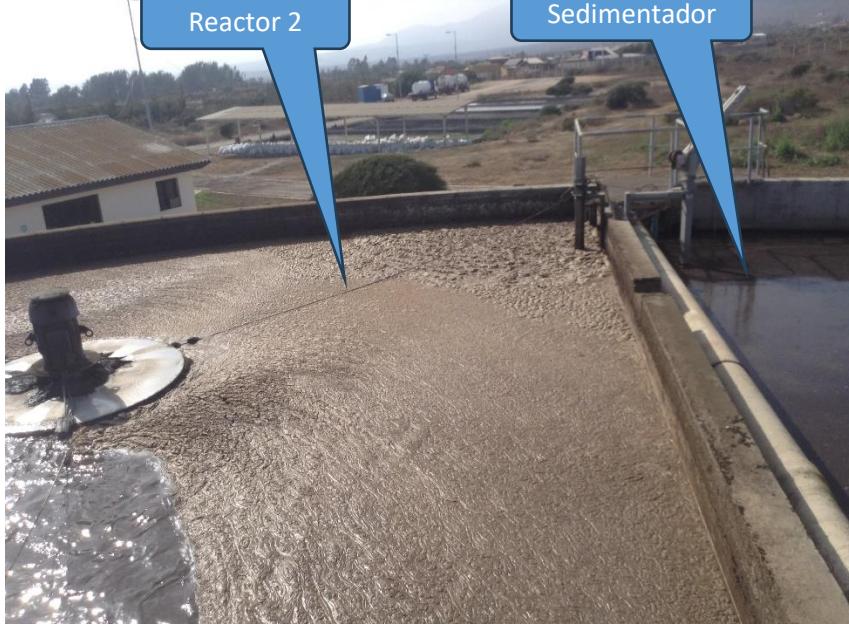
<b>Fotografía 3.</b> Coordenadas UTM DATUM WGS84 HUSO 19 S <b>Descripción del medio de prueba:</b> Vista a sección denominada "Reactor 2" del tratamiento secundario de la PTAS Guanaqueros.	<b>Fecha:</b> 19-05-2023 Norte: 6656744   Este: 268864	<b>Fotografía 4.</b> Coordenadas UTM DATUM WGS84 HUSO 19 S <b>Descripción del medio de prueba:</b> Vista a sección denominada "Reactor 2" colindante a la sección de Sedimentador del tratamiento secundario de la PTAS Guanaqueros.	<b>Fecha:</b> 19-05-2023 Norte: 6656744   Este: 268864

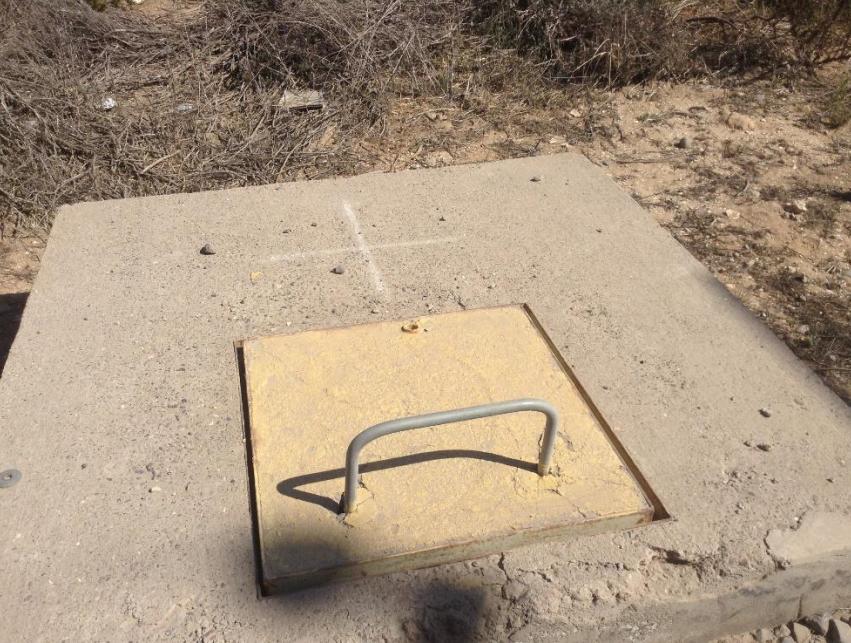
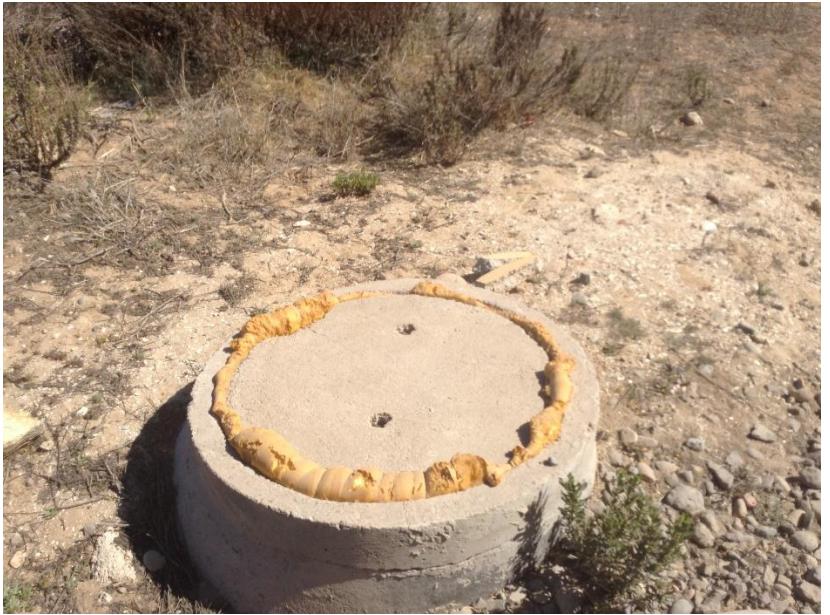
<b>Fotografía 6.</b> Coordenadas UTM DATUM WGS84 HUSO 19 S	<b>Fecha:</b> 27-09-2023 Norte: 6656981   Este: 269063	<b>Fotografía 7.</b> Coordenadas UTM DATUM WGS84 HUSO 19 S	<b>Fecha:</b> 27-09-2023 Norte: 6.525.619   Este: 254.229
<b>Descripción del medio de prueba:</b> Vista a cámara con escotilla de acceso, para la inspección/registro de la conducción de efluentes hacia el estanque de riego.		<b>Descripción del medio de prueba:</b> Vista a cámara para la inspección/registro de la conducción de efluentes hacia el estanque de riego.

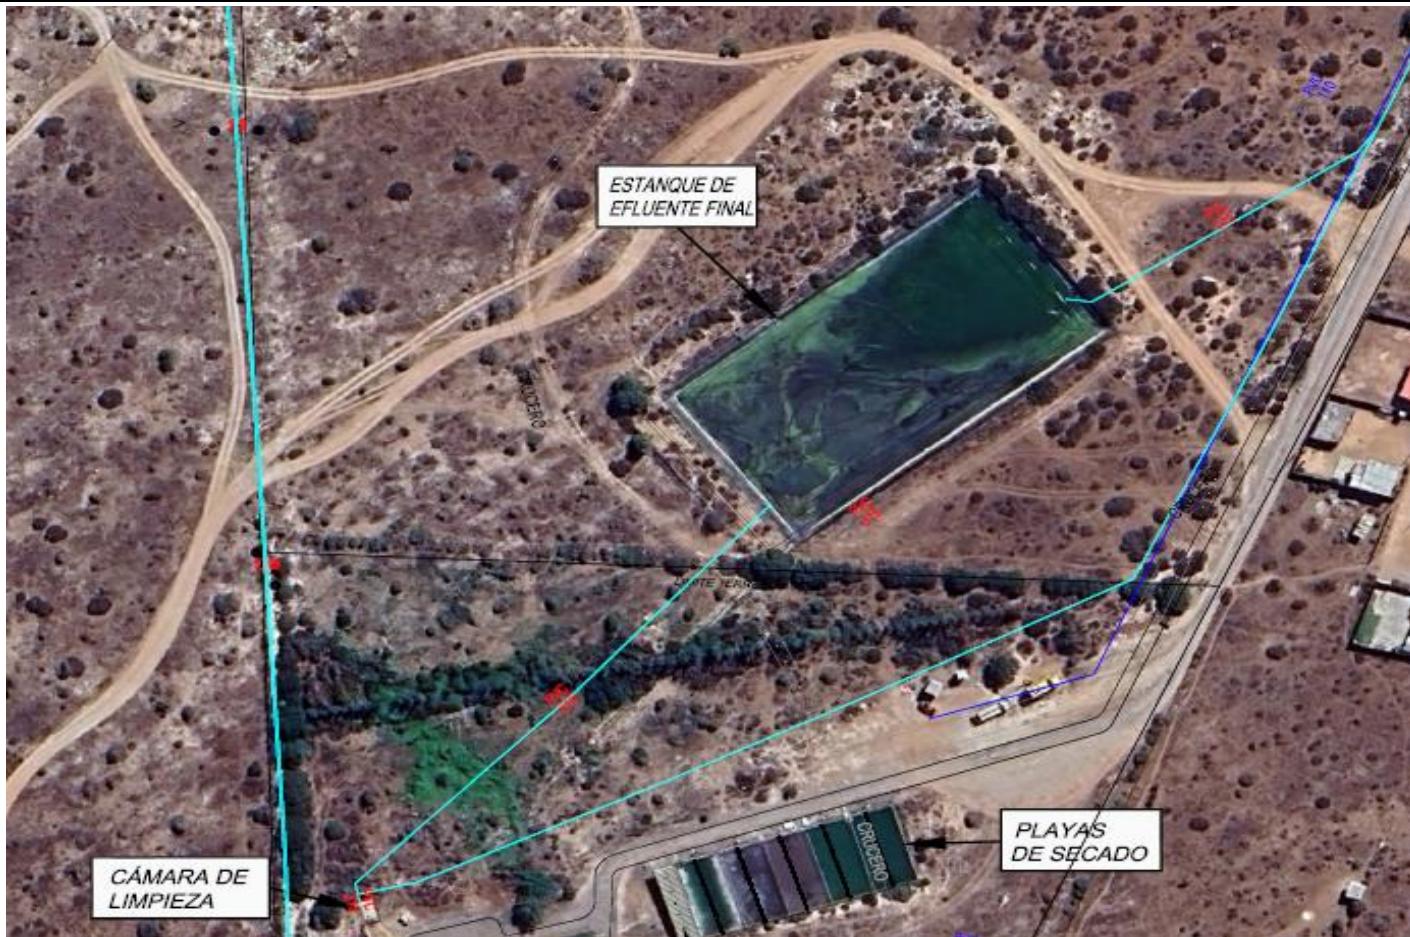
Figura 6

**Descripción del medio de prueba:** Extracto de plano “INF. AP-AS - AV. GUANAQUEROS, GUANAQUEROS”. Se muestra la existencia de una interconexión hidráulica (línea celeste) entre la piscina de emergencia (“ESTANQUE DE EFLUENTE FINAL”) y la conexión hidráulica que va hacia estanque receptor del efluente en terrenos de F. Cooper, mediante tubería de PVC de 315 mm. (Elaboración propia a partir de antecedentes del titular, Anexo 13).

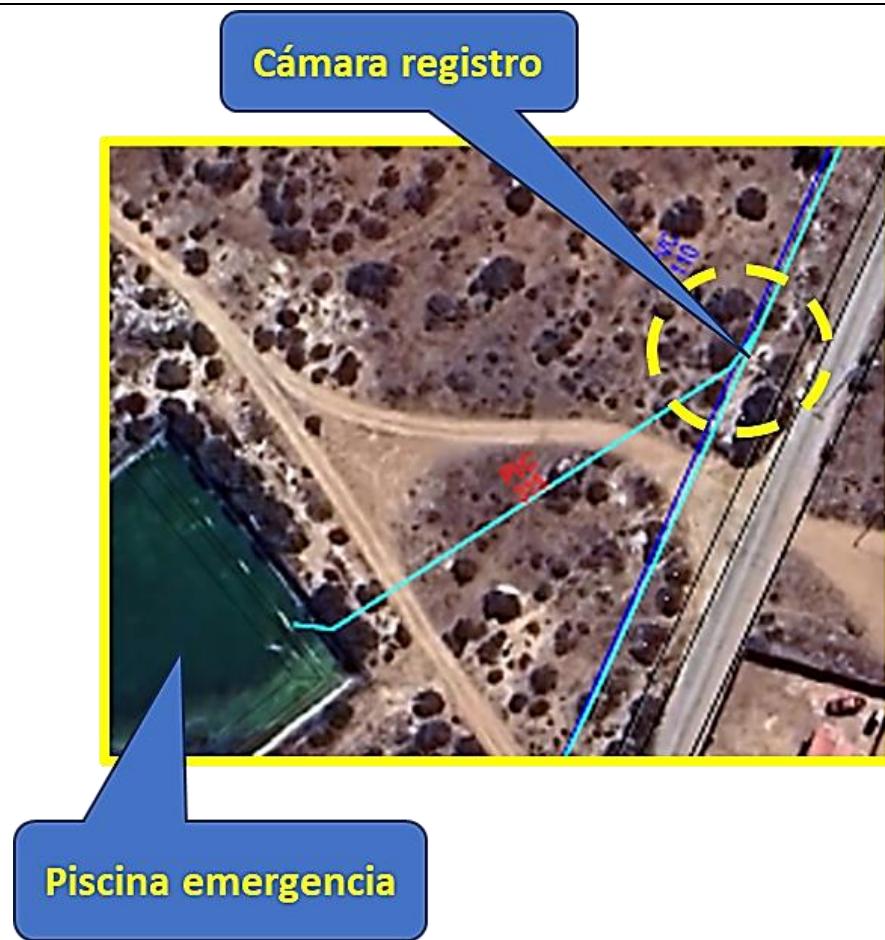
Figura 7

**Descripción del medio de prueba:** Se muestra localización de Cámara de registro con escotilla respecto de la interconexión hidráulica de la piscina de emergencia y hacia la línea de descarga de efluentes hacia el estanque de riego (Elaboración propia a partir de antecedentes del titular, Anexo 11).

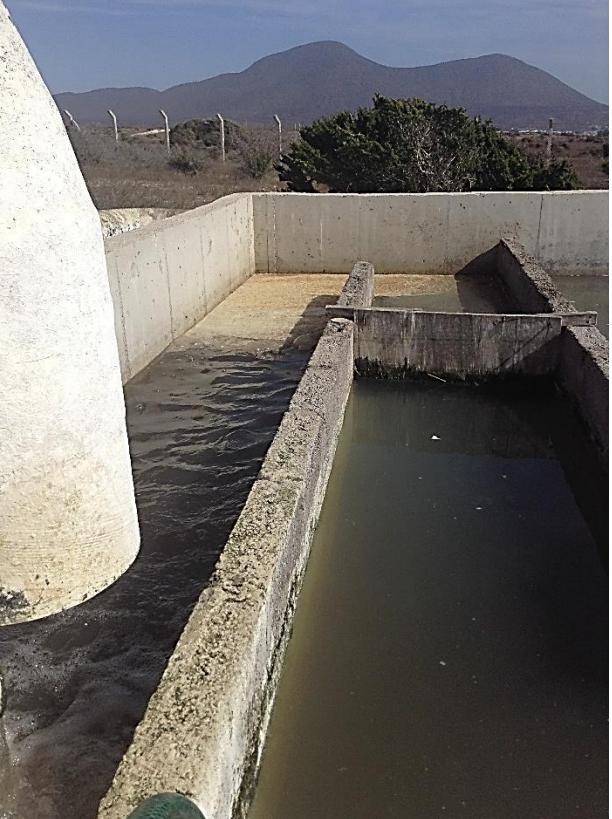
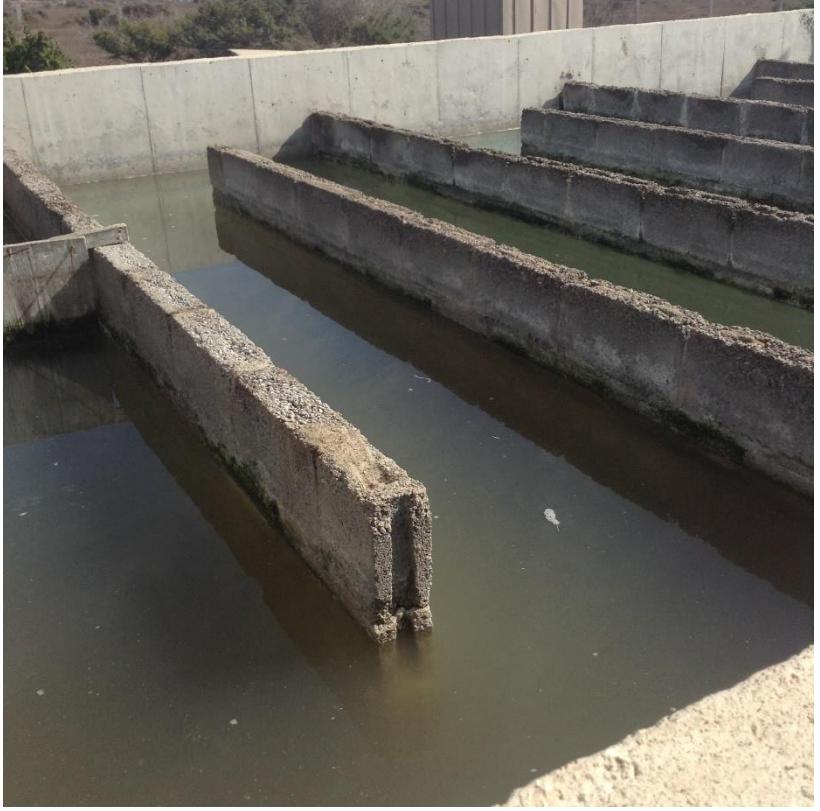
<b>Fotografía 11.</b> Coordenadas UTM DATUM WGS84 HUSO 19 S	<b>Fecha:</b> 19-05-2023 <b>Norte:</b> 6.524.113 <b>Este:</b> 254.453	<b>Fotografía 12.</b> Coordenadas UTM DATUM WGS84 HUSO 19 S	<b>Fecha:</b> 19-05-2023 <b>Norte:</b> 6.525.619 <b>Este:</b> 254.229
<b>Descripción del medio de prueba:</b> Detalle de sección de descarga de efluente hacia la Cámara de Contacto (Tratamiento terciario, desinfección). Se observa material flotante en la superficie del estanque de la Cámara de Contacto.		<b>Descripción del medio de prueba:</b> Vista a Cámara de Contacto (Tratamiento terciario, desinfección).

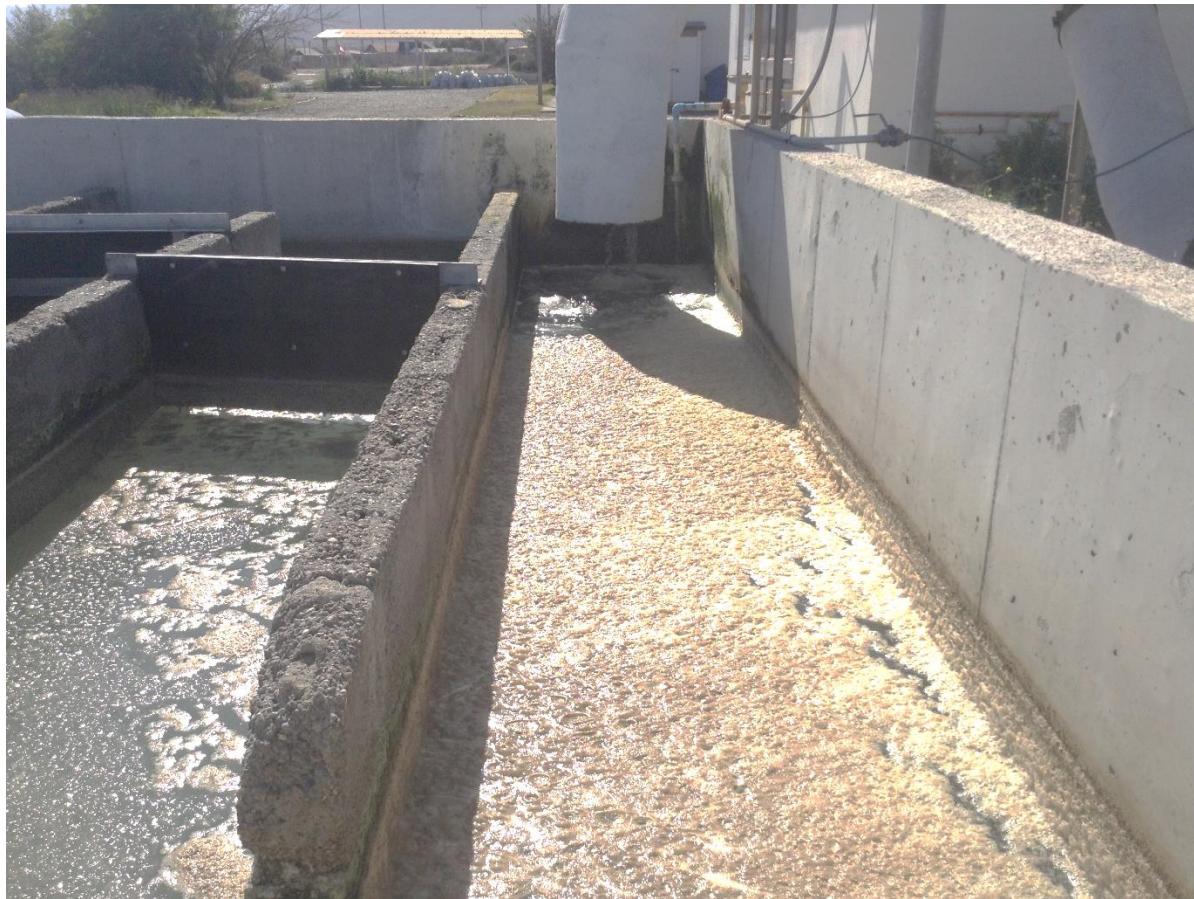
Fotografía 15.

**Descripción del medio de prueba:** Vista a sector inicial de la Cámara de Contacto, donde se recibe el agua desde la fase de clarificación del tratamiento secundario, se observa gran cantidad de material flotante y formación de espuma.

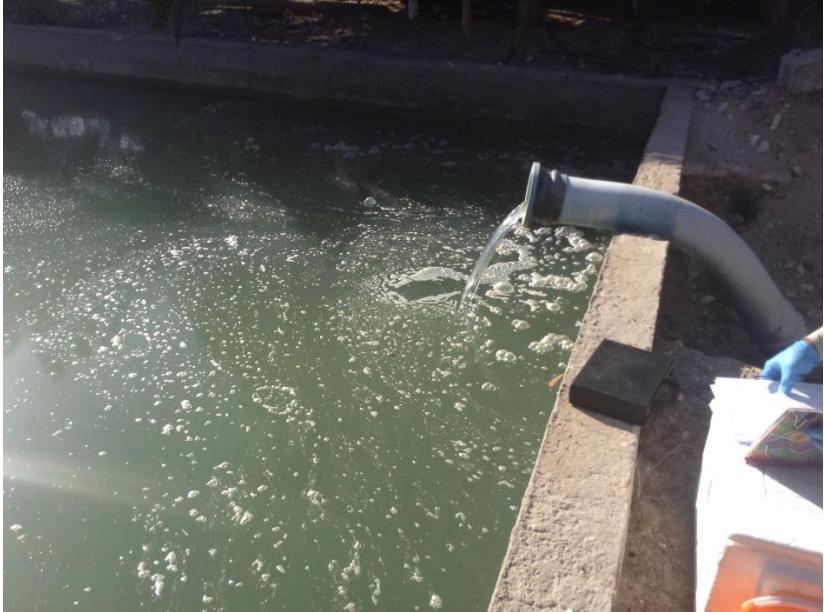
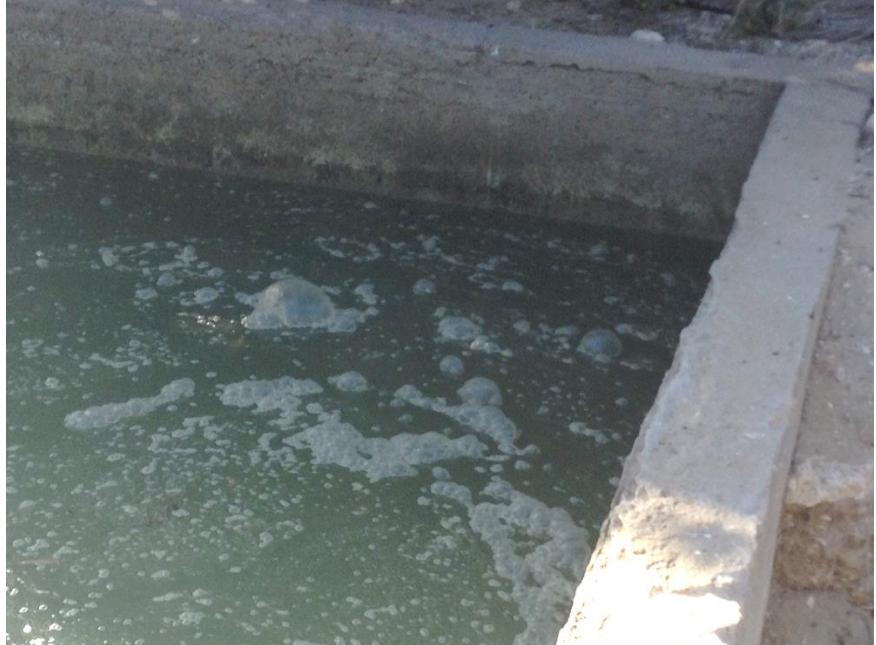
<b>Fotografía 16.</b>		<b>Fecha:</b> 27-09-2023	
Coordenadas UTM DATUM WGS84 HUSO 19 S	Norte: 6657203	Este: 269156	Coordenadas UTM DATUM WGS84 HUSO 19 S
<b>Descripción del medio de prueba:</b> Descarga de efluente PTAS en estanque de riego, durante el muestreo con ETFA Hidrolab.		<b>Descripción del medio de prueba:</b> Formación de espuma en estanque de riego que recibe el efluente de la PTAS, durante el muestreo con ETFA Hidrolab.

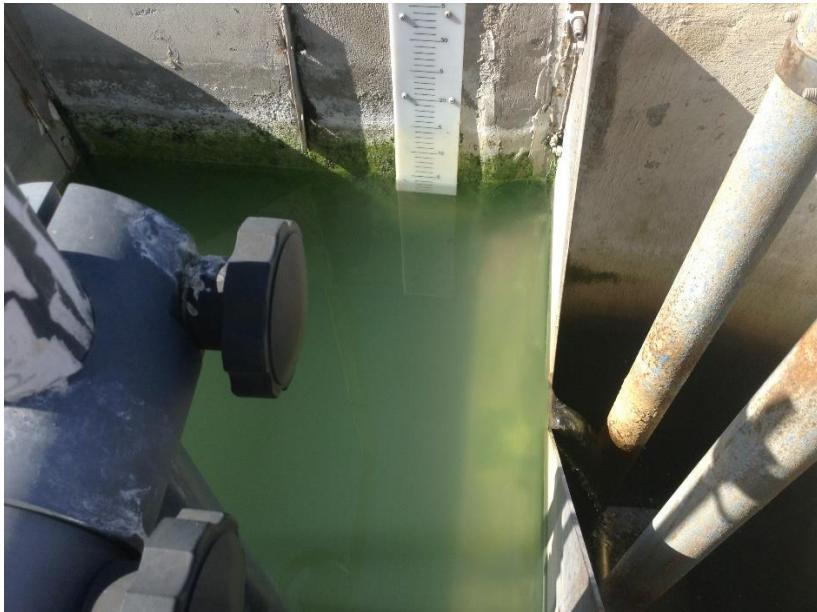
<b>Fotografía 20.</b>	<b>Fecha:</b> 27-09-2023	<b>Fotografía 21.</b>	<b>Fecha:</b> 27-09-2023
Coordenadas UTM DATUM WGS84 HUSO 19 S	Norte: 6656778	Este: 268834	Coordenadas UTM DATUM WGS84 HUSO 19 S
<b>Descripción del medio de prueba:</b> Vista a lugar de toma de muestra de efluente PTAS Guanaqueros, a la salida de la cámara de contacto		<b>Descripción del medio de prueba:</b> Vista a sector de la cámara de contacto, previo al paso al sector de toma de muestras indicado en la fotografía N°20 precedente. Se visualizan sólidos flotantes y espuma superficial

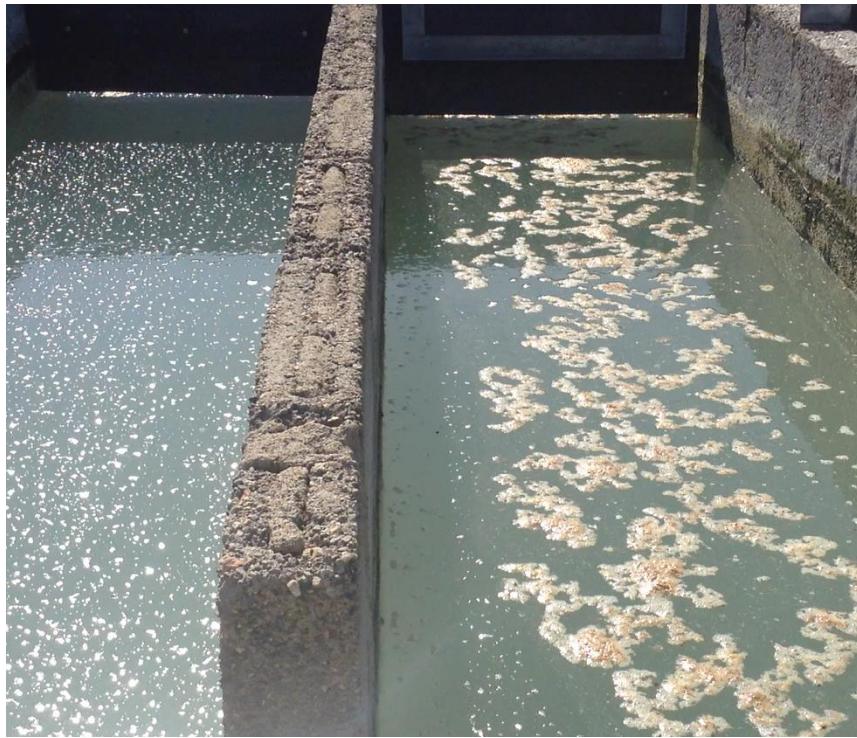
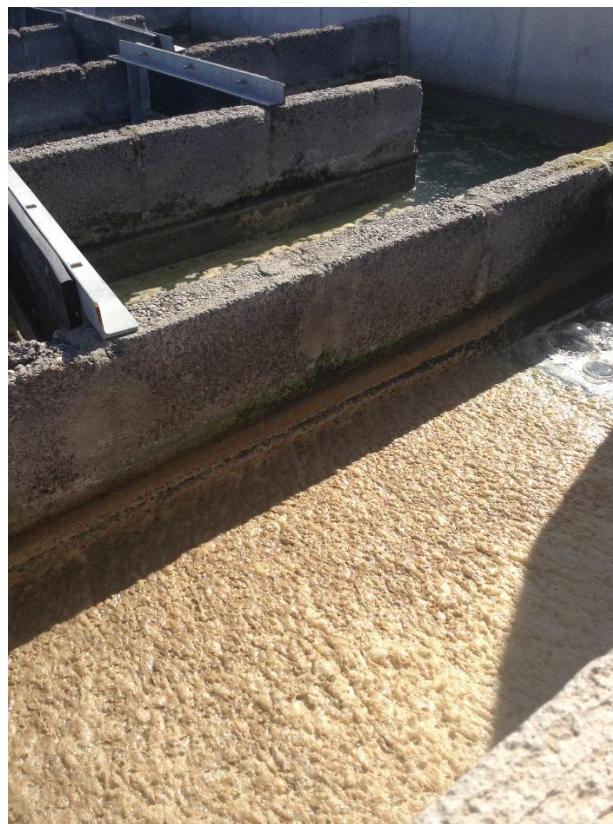
<b>Fotografía 22.</b>	<b>Fecha:</b> 27-09-2023	<b>Fotografía 23.</b>	<b>Fecha:</b> 27-09-2023
Coordenadas UTM DATUM WGS84 HUSO 19 S	Norte: 6656770 Este: 268838	Coordenadas UTM DATUM WGS84 HUSO 19 S	Norte: 6656770 Este: 268838
<b>Descripción del medio de prueba:</b> Vista a sector intermedio de la cámara de contacto, previo al paso al sector de toma de muestras. Se visualizan sólidos flotantes y espuma superficial		<b>Descripción del medio de prueba:</b> Vista a sector inicial de la Cámara de Contacto, donde se recibe el agua desde la fase de clarificación del tratamiento secundario, se observa gran cantidad de material flotante y formación de espuma.

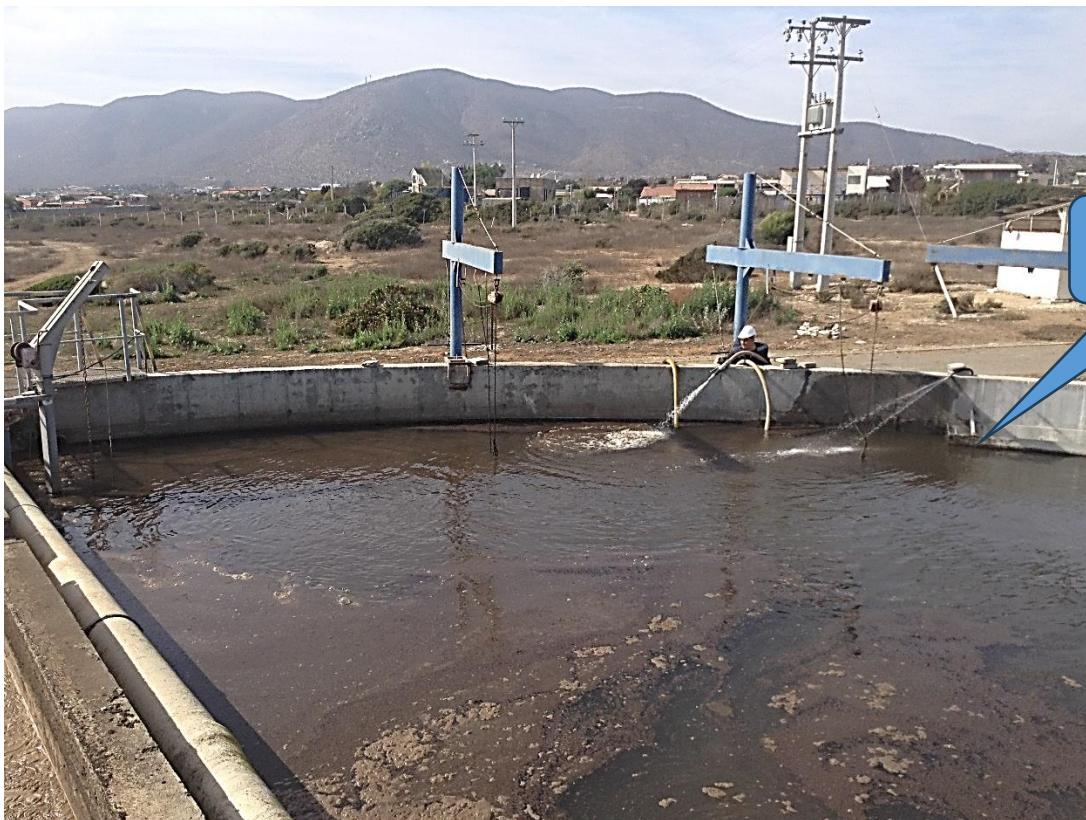
Fotografía 25.

Zona captura agua  
clarificada

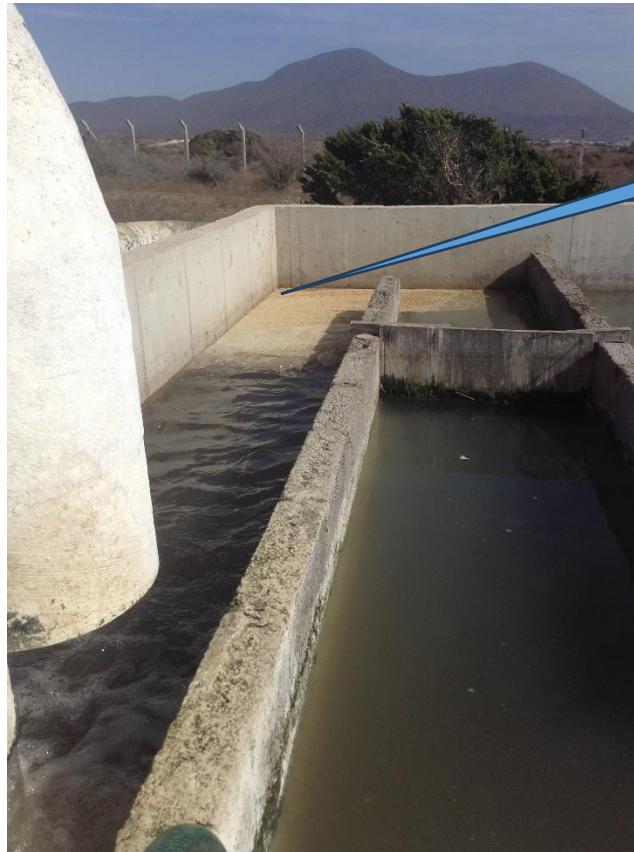
Material flotante en  
Cámara de Contacto

<b>Fotografía 27.</b>	<b>Fecha:</b> 19-05-2023	
<b>Coordenadas UTM DATUM WGS84 HUSO 19 S</b>	<b>Norte:</b> 6656770	<b>Este:</b> 268838
<b>Descripción del medio de prueba:</b> Vista a sección inicial de la Cámara de Contacto, donde se observa la existencia de material flotante, proveniente del tratamiento secundario

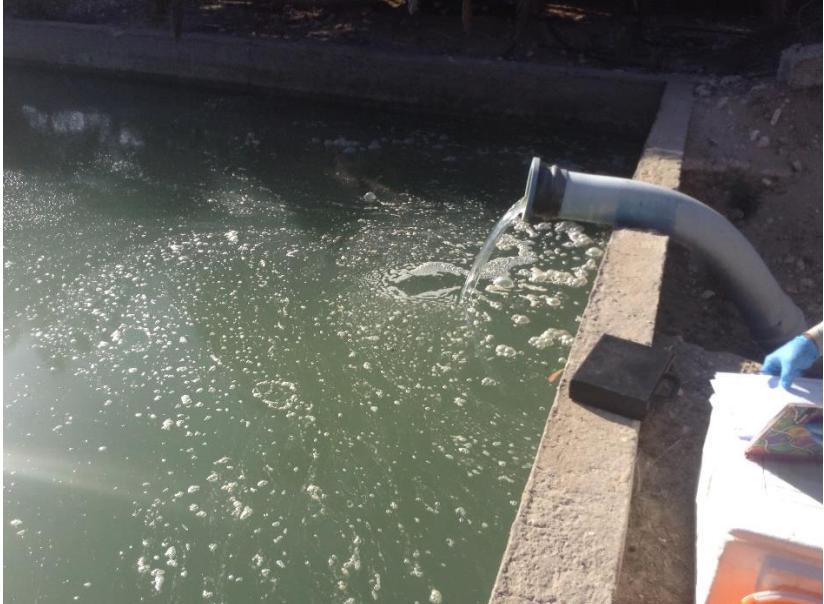
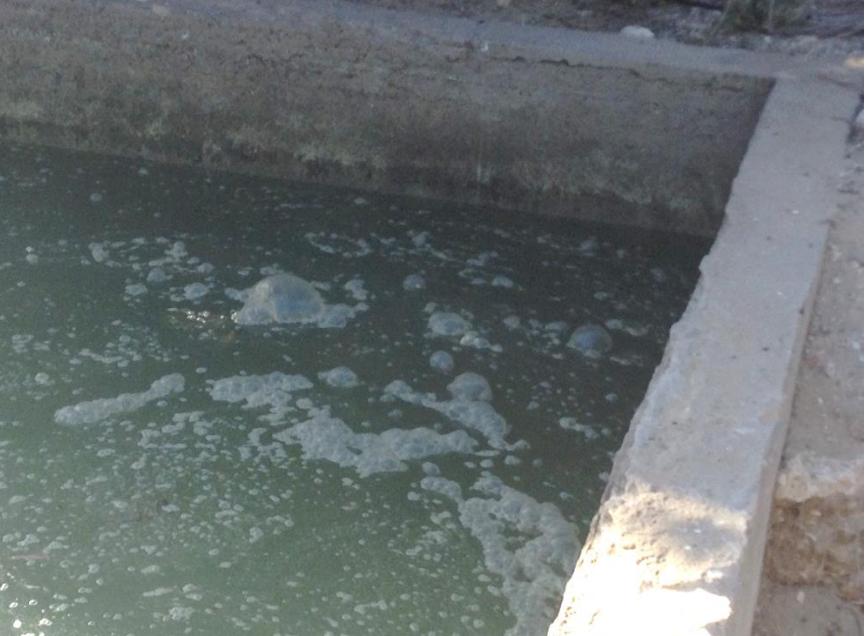
<b>Fotografía 28.</b> Coordenadas UTM DATUM WGS84 HUSO 19 S   Norte: 6657203   Este: 269156 <b>Descripción del medio de prueba:</b> Descarga de efluente PTAS en estanque de riego, durante el muestreo con ETFA Hidrolab.	<b>Fecha:</b> 27-09-2023	<b>Fotografía 29.</b> Coordenadas UTM DATUM WGS84 HUSO 19 S   Norte: 6657203   Este: 269156 <b>Descripción del medio de prueba:</b> Formación de espuma en estanque de riego que recibe el efluente de la PTAS, durante el muestreo con ETFA Hidrolab.	<b>Fecha:</b> 27-09-2023

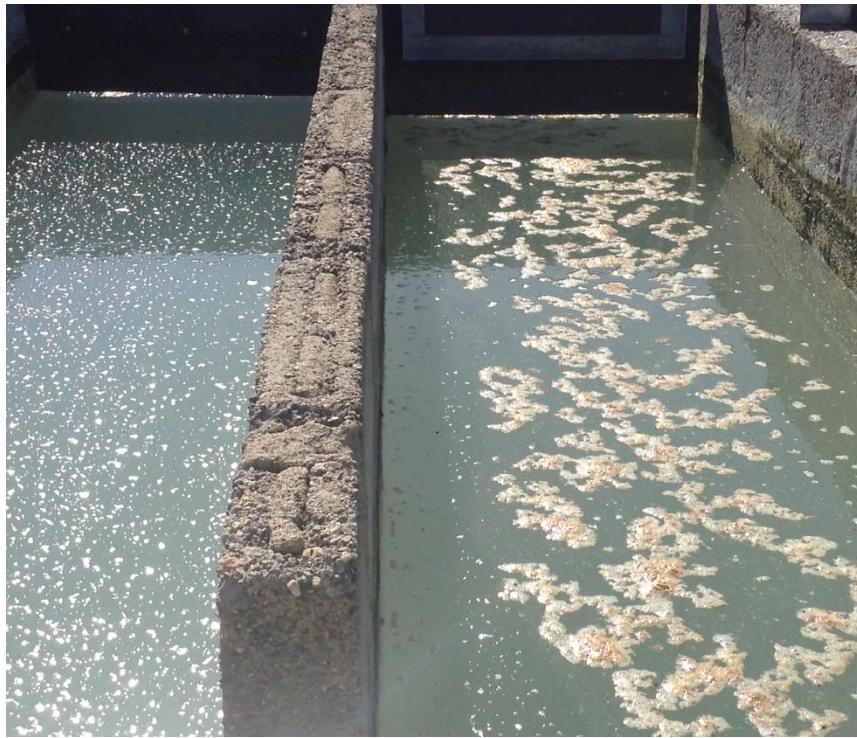
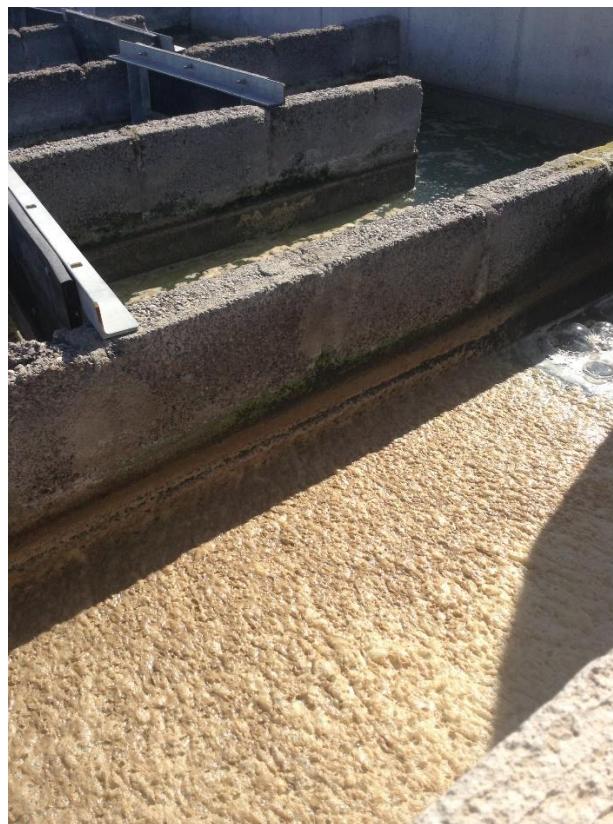
<b>Fotografía 31.</b>	<b>Fecha:</b> 27-09-2023	<b>Fotografía 32.</b>	<b>Fecha:</b> 27-09-2023		
Coordenadas UTM DATUM WGS84 HUSO 19 S	Norte: 6656778	Este: 268834	Coordenadas UTM DATUM WGS84 HUSO 19 S	Norte: 6656778	Este: 268834
<b>Descripción del medio de prueba:</b> Vista a sector intermedio de la cámara de contacto, previo al paso al sector de toma de muestras. Se visualizan sólidos flotantes y espuma superficial		<b>Descripción del medio de prueba:</b> Vista a sector inicial de la Cámara de Contacto, donde se recibe el agua desde la fase de clarificación del tratamiento secundario, se observa gran cantidad de material flotante y formación de espuma

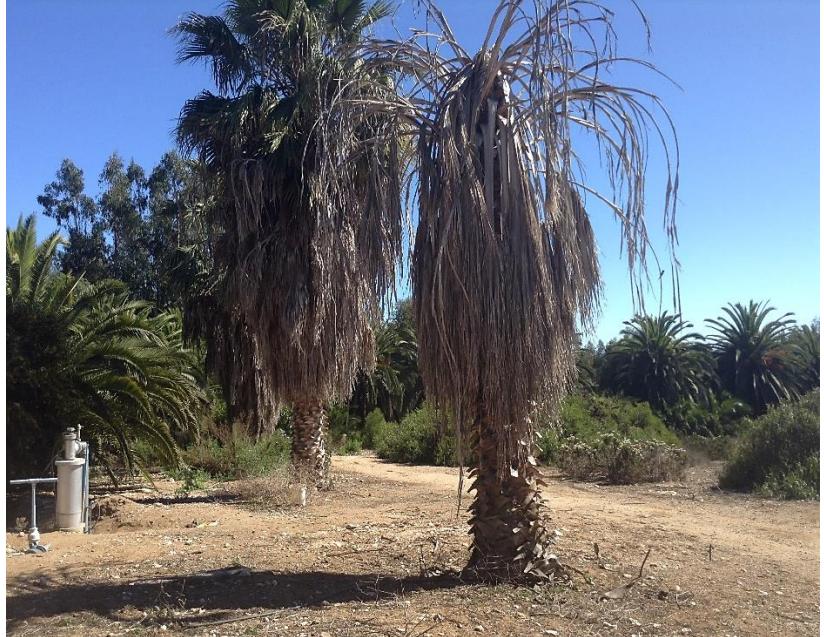
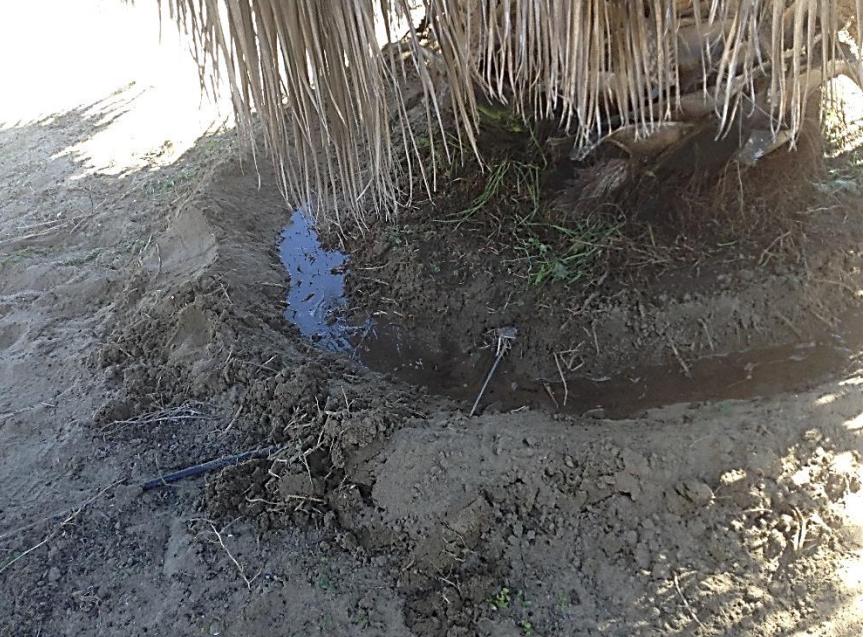
En el sector bajo del terreno, cercano a la playa, se observaron tareas de mantención de las tazas de regadío de las palmeras (Fotos 35-40). El suelo circundante corresponde a terreno arenoso. Se explicó que la tarea de la mantención de las tazas de regadío mediante la remoción y mezcla del suelo, con el objetivo de recuperar la permeabilidad del suelo natural arenoso, ya que atribuyen que la mala calidad del agua de regadío produce un efecto de sellado/impermeabilización del suelo, el cual impide una correcta infiltración al terreno e irrigación de las raíces de las palmeras.

<b>Fotografía 35.</b>		<b>Fotografía 36.</b>	
<b>Coordenadas UTM DATUM WGS84 HUSO 19 S</b> <b>Norte:</b> 6657256 <b>Este:</b> 269146		<b>Coordenadas UTM DATUM WGS84 HUSO 19 S</b> <b>Norte:</b> 6657872 <b>Este:</b> 268837	
<b>Descripción del medio de prueba:</b> Palmeras del camping las cuales son regadas con el efluente de la PTAS.		<b>Descripción del medio de prueba:</b> Vista a tasa de riego de palmera.

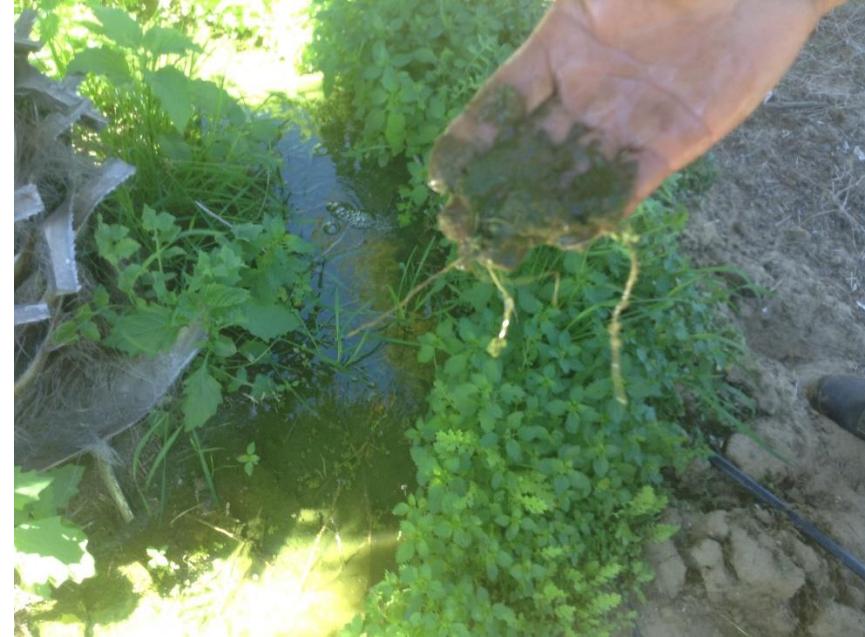
<b>Fotografía 37.</b> Coordenadas UTM DATUM WGS84 HUSO 19 S		<b>Fotografía 38.</b> Coordenadas UTM DATUM WGS84 HUSO 19 S	
<b>Fecha:</b> 23-08-2023 <b>Norte:</b> 6657895 <b>Este:</b> 268862		<b>Fecha:</b> 23-08-2023 <b>Norte:</b> 6657895 <b>Este:</b> 268862	
<b>Descripción del medio de prueba:</b> Vista a tasa de riego de palmera, donde se observa profuso crecimiento de maleza (ortiga) y apozamiento del agua utilizada para riego.		<b>Descripción del medio de prueba:</b> Vista a tasa de riego de palmera, donde se observa profuso crecimiento de maleza (ortiga), apozamiento del agua utilizada para riego y la presencia de sedimentos tipo limo.

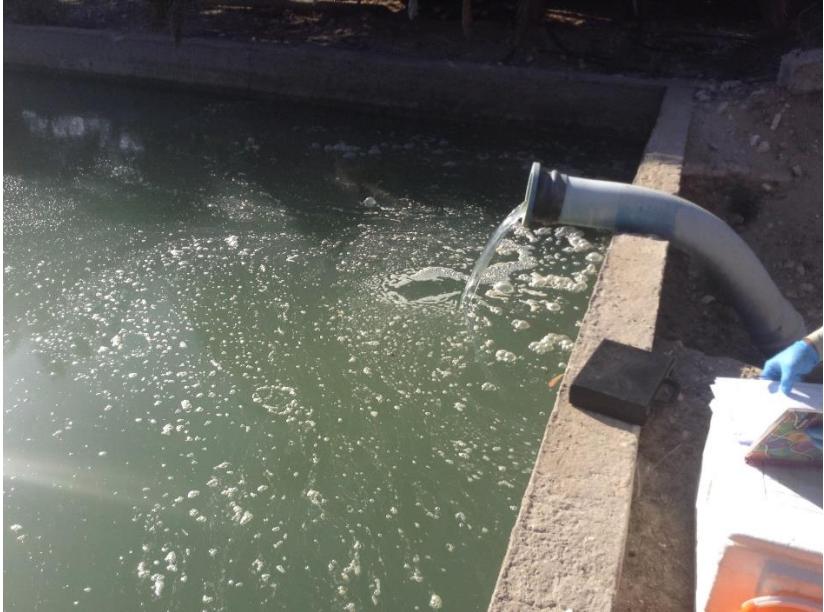
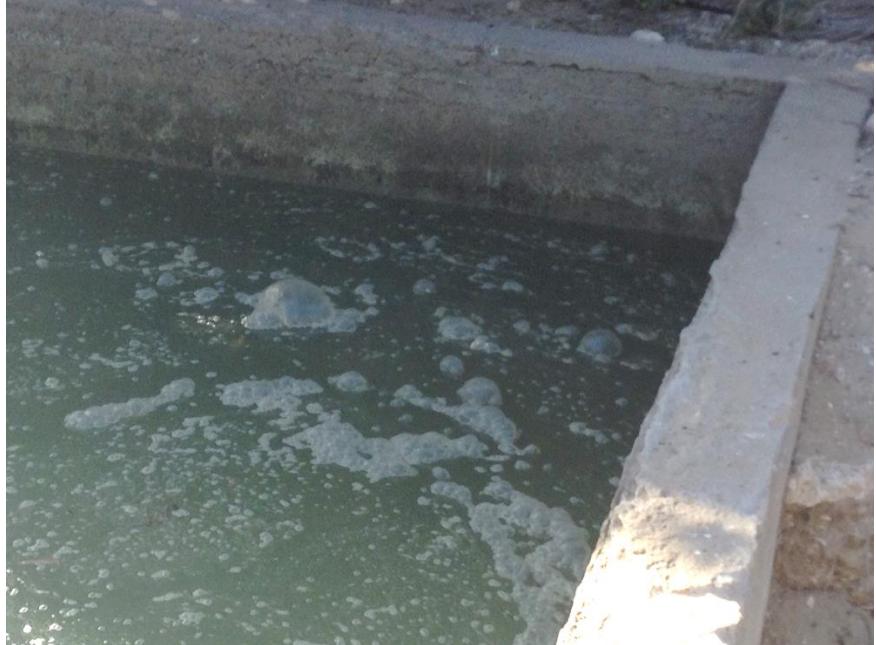
<b>Fotografía 41.</b> Coordenadas UTM DATUM WGS84 HUSO 19 S	<b>Fecha:</b> 27-09-2023 <b>Norte:</b> 6657203 <b>Este:</b> 269156	<b>Fotografía 42.</b> Coordenadas UTM DATUM WGS84 HUSO 19 S	<b>Fecha:</b> 27-09-2023 <b>Norte:</b> 6657203 <b>Este:</b> 269156
<b>Descripción del medio de prueba:</b> Descarga de efluente PTAS en estanque de riego, durante el muestreo con ETFA Hidrolab.		<b>Descripción del medio de prueba:</b> Formación de espuma en estanque de riego que recibe el efluente de la PTAS, durante el muestreo con ETFA Hidrolab.

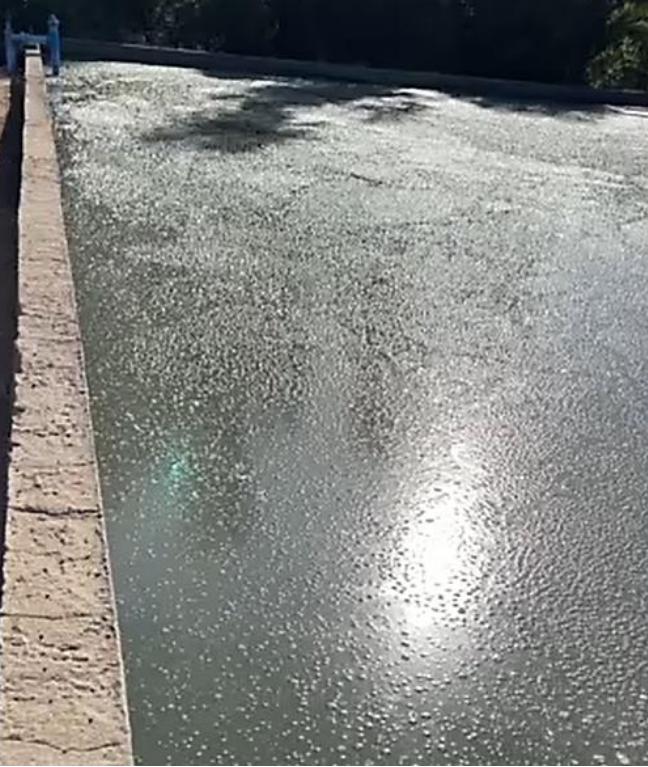
<b>Fotografía 44.</b>		<b>Fecha:</b> 18-09-2023		<b>Fotografía 45.</b>	
<b>Coordenadas UTM DATUM WGS84 HUSO 19 S</b>		<b>Norte:</b> s/i	<b>Este:</b> s/i	<b>Coordenadas UTM DATUM WGS84 HUSO 19 S</b>	
<b>Descripción del medio de prueba:</b> Sólidos flotantes y espuma en estanque de riego en septiembre de 2023 (Fuente: Antecedentes del denunciante, Anexo 2).			<b>Descripción del medio de prueba:</b> Sólidos flotantes y espuma en estanque de riego en septiembre de 2023 (Fuente: Antecedentes del denunciante, Anexo 2).

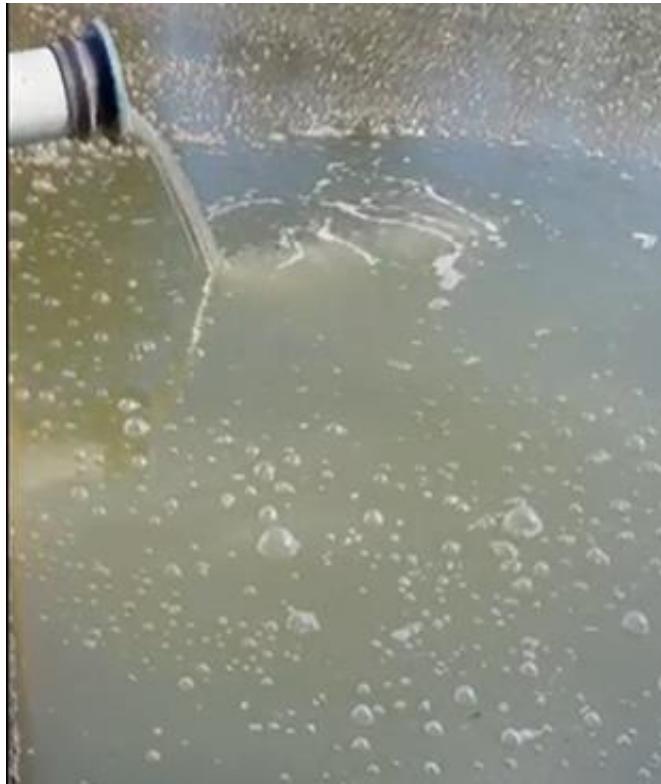
<b>Fotografía 46.</b>	<b>Fecha:</b> 19-09-2023	<b>Fotografía 47.</b>	<b>Fecha:</b> 19-09-2023		
Coordenadas UTM DATUM WGS84 HUSO 19 S	Norte: s/i	Este: s/i	Coordenadas UTM DATUM WGS84 HUSO 19 S	Norte: s/i	Este: s/i
<b>Descripción del medio de prueba:</b> Sólidos flotantes y espuma en estanque de riego en septiembre de 2023 (Fuente: Antecedentes del denunciante, Anexo 2).		<b>Descripción del medio de prueba:</b> Sólidos flotantes y espuma en estanque de riego en septiembre de 2023 (Fuente: Antecedentes del denunciante, Anexo 2).

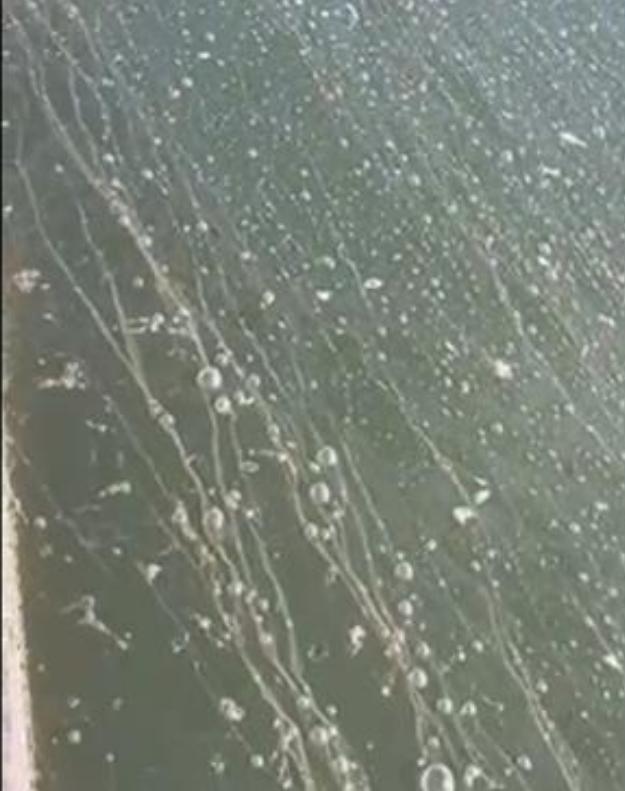
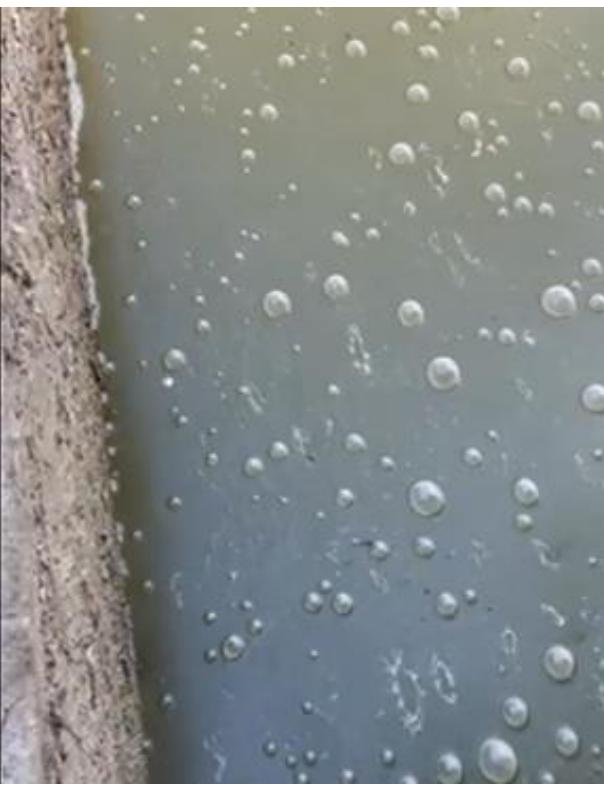
<b>Fotografía 48.</b>		<b>Fecha:</b> 19-09-2023		<b>Fotografía 49.</b>	
Coordenadas UTM DATUM WGS84 HUSO 19 S		Norte: s/i	Este: s/i	Coordenadas UTM DATUM WGS84 HUSO 19 S	Norte: s/i
<b>Descripción del medio de prueba:</b> Sólidos flotantes y espuma en estanque de riego en septiembre de 2023 (Fuente: Antecedentes del denunciante, Anexo 2).			<b>Descripción del medio de prueba:</b> Sólidos flotantes y espuma en estanque de riego en septiembre de 2023 (Fuente: Antecedentes del denunciante, Anexo 2).

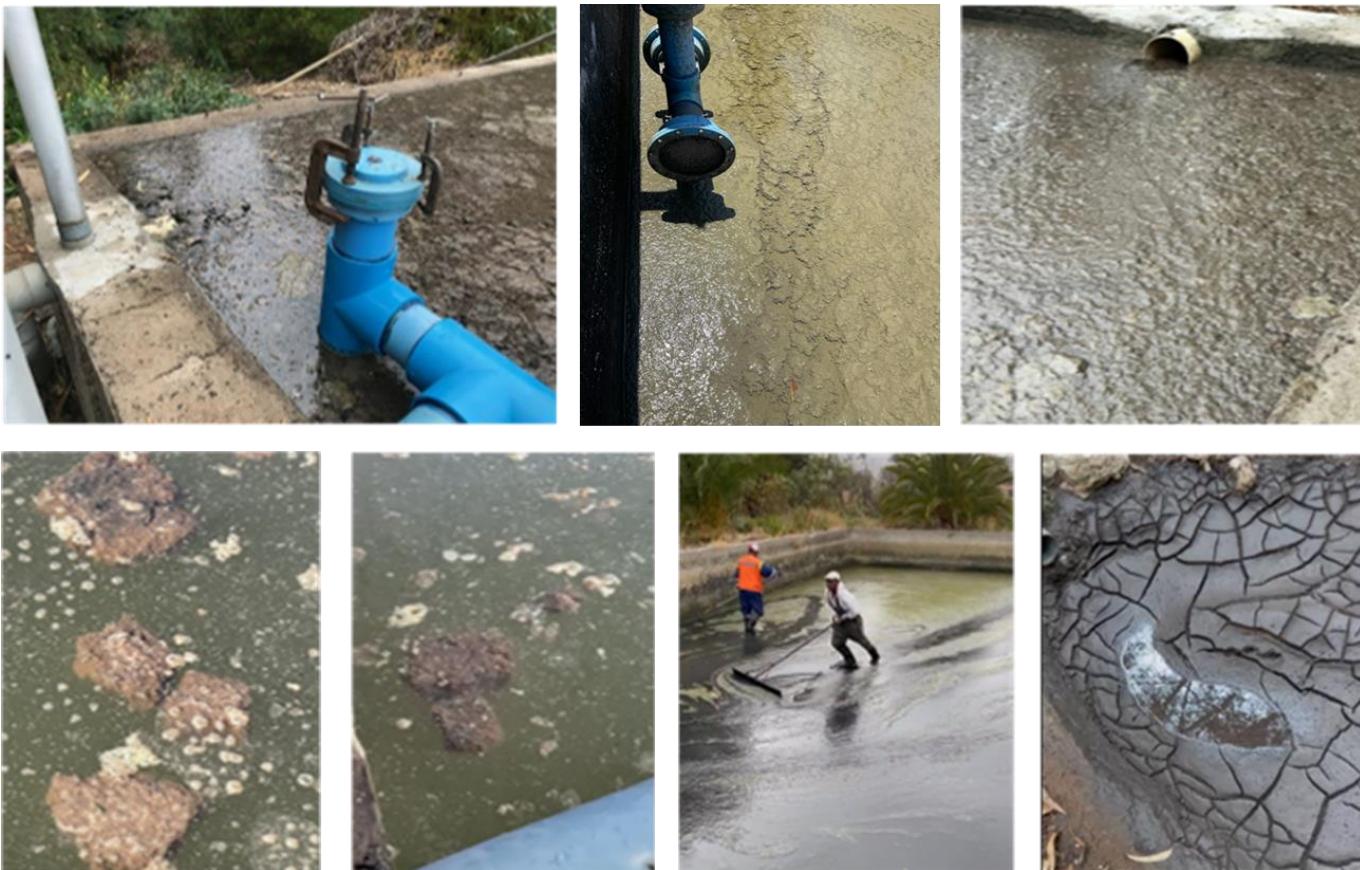
Figura 18

**Descripción del medio de prueba:** Registros proporcionados por el denunciante que dan cuenta de eventos de descarga del efluente de la PTAS Guanqueros en el estanque de riego, carga de material flotante y acumulación de sedimentos/lodos en el estanque de riego y sistema de regadío (Fuente: elaboración propia a partir de antecedentes del denunciante, Anexo 2).
