**INFORME TÉCNICO DE FISCALIZACIÓN AMBIENTAL**

**PTAS DE LA LOCALIDAD DE GUANAQUEROS**

**DFZ-2023-1609-IV-RCA**

**MAYO 2025**

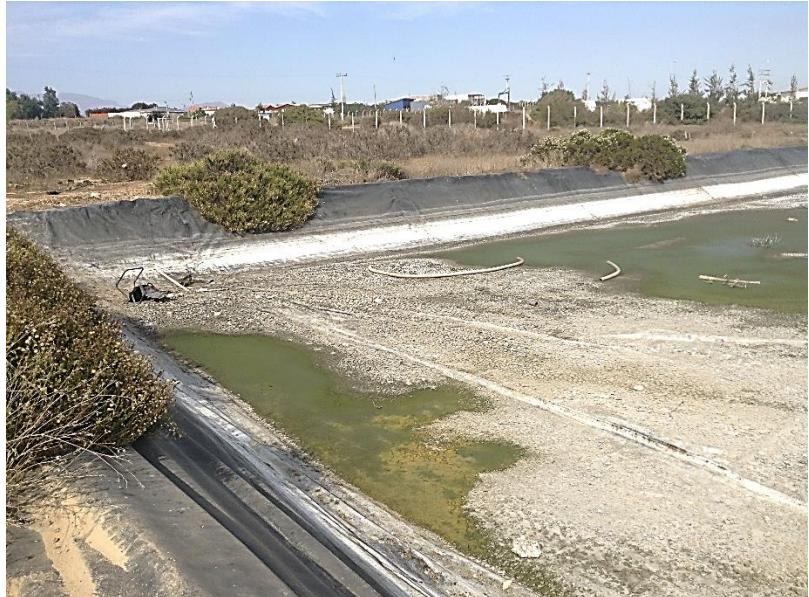
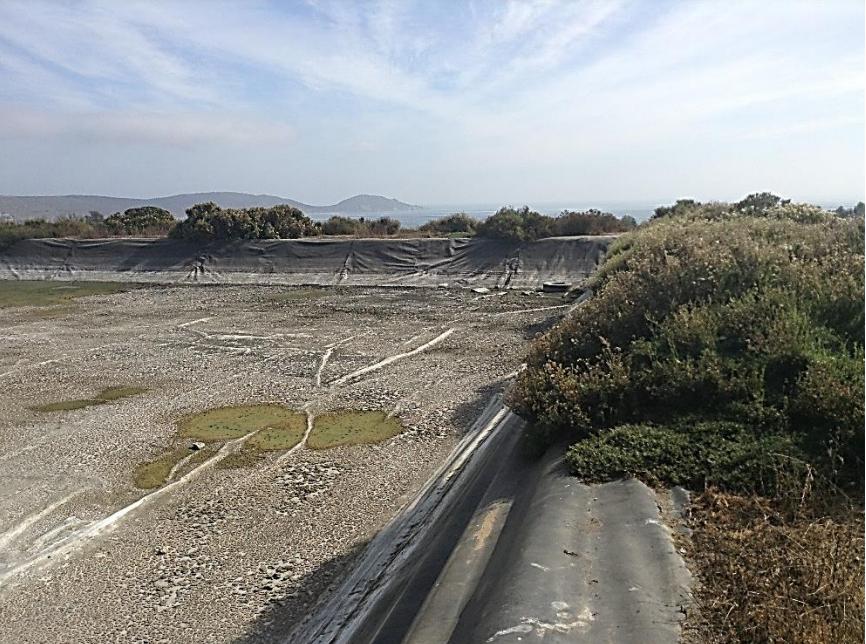
<b>Fotografía 51.</b>		<b>Fotografía 52.</b>	
<b>Fecha:</b> 19-05-2023		<b>Fecha:</b> 19-05-2023	
<b>Coordenadas UTM DATUM WGS84 HUSO 19 S</b>	<b>Norte:</b> 6.524.113 <b>Este:</b> 254.453	<b>Coordenadas UTM DATUM WGS84 HUSO 19 S</b>	<b>Norte:</b> 6.525.619 <b>Este:</b> 254.229
<b>Descripción del medio de prueba:</b> Vista a piscina de emergencia o "Tranque" localizado fuera del recinto de la PTAS.		<b>Descripción del medio de prueba:</b> Vista a piscina de emergencia o "Tranque" localizado fuera del recinto de la PTAS.

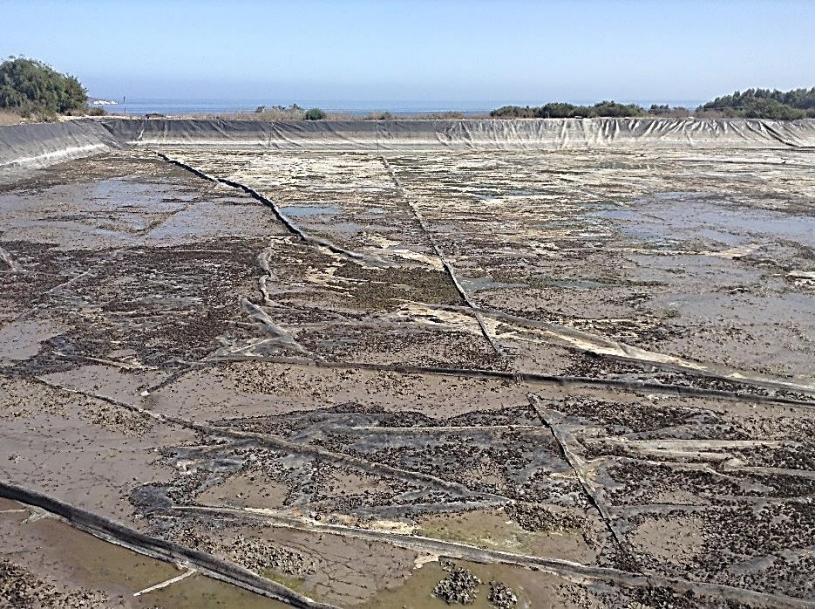
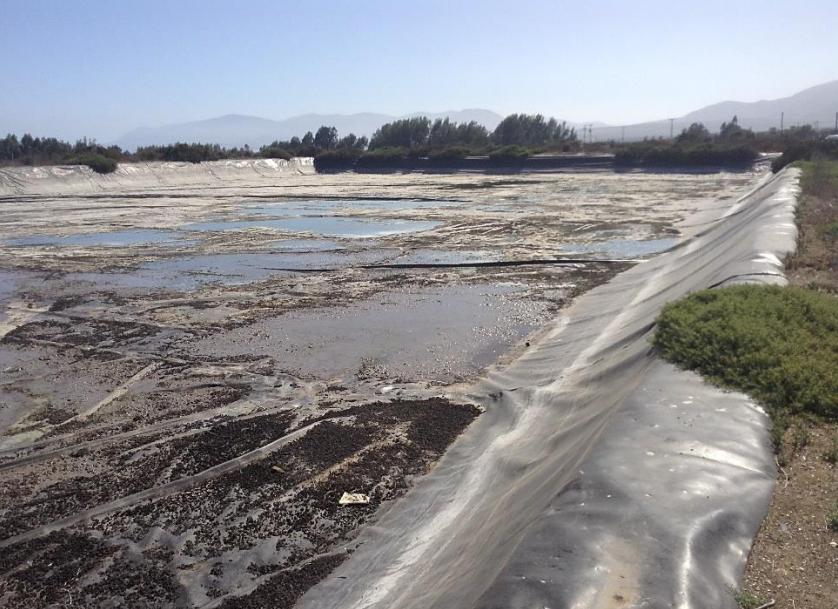
<b>Fotografía 54.</b> Coordenadas UTM DATUM WGS84 HUSO 19 S	<b>Fecha:</b> 27-09-2023 <b>Norte:</b> 6.524.113 <b>Este:</b> 254.453	<b>Fotografía 55.</b> Coordenadas UTM DATUM WGS84 HUSO 19 S	<b>Fecha:</b> 27-09-2023 <b>Norte:</b> 6.525.619 <b>Este:</b> 254.229
<b>Descripción del medio de prueba:</b> Vista a sector del vértice sur de la piscina de emergencia. Se observan sedimentos húmedos y de color café oscuro.		<b>Descripción del medio de prueba:</b> Vista a piscina de emergencia o "Tranque" localizado fuera del recinto de la PTAS.

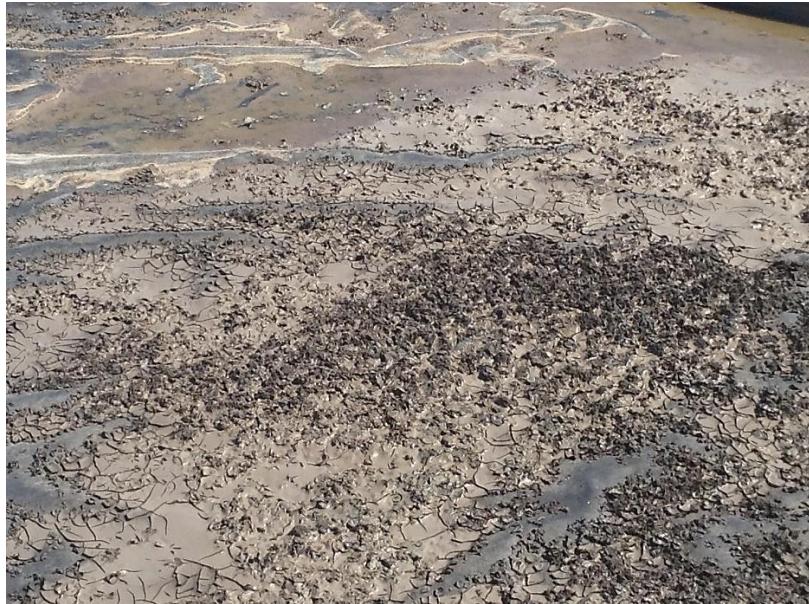
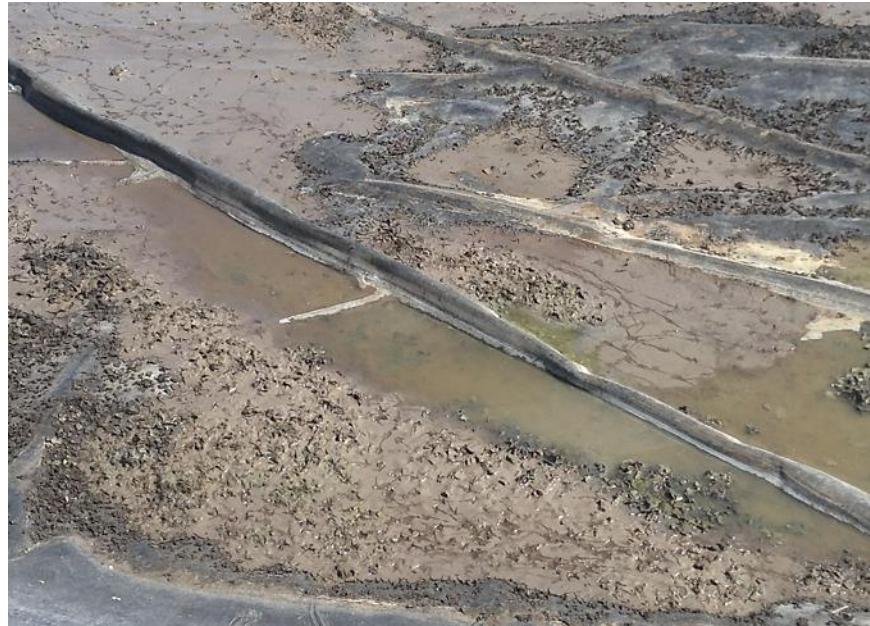
<b>Fotografía 56.</b>	<b>Fecha:</b> 27-09-2023	<b>Fotografía 57.</b>	<b>Fecha:</b> 27-09-2023
Coordenadas UTM DATUM WGS84 HUSO 19 S	Norte: 6.524.113 Este: 254.453	Coordenadas UTM DATUM WGS84 HUSO 19 S	Norte: 6.525.619 Este: 254.229
<b>Descripción del medio de prueba:</b> Vista a sector del vértice sur de la piscina de emergencia. Se observan sedimentos húmedos y de color café oscuro.		<b>Descripción del medio de prueba:</b> Vista a piscina de emergencia o "Tranque" localizado fuera del recinto de la PTAS.
