INFORME TÉCNICO DE FISCALIZACIÓN AMBIENTAL

CES TORTUGA (RNA 110154)

DFZ-2025-115-XI-RCA

MAYO 2025

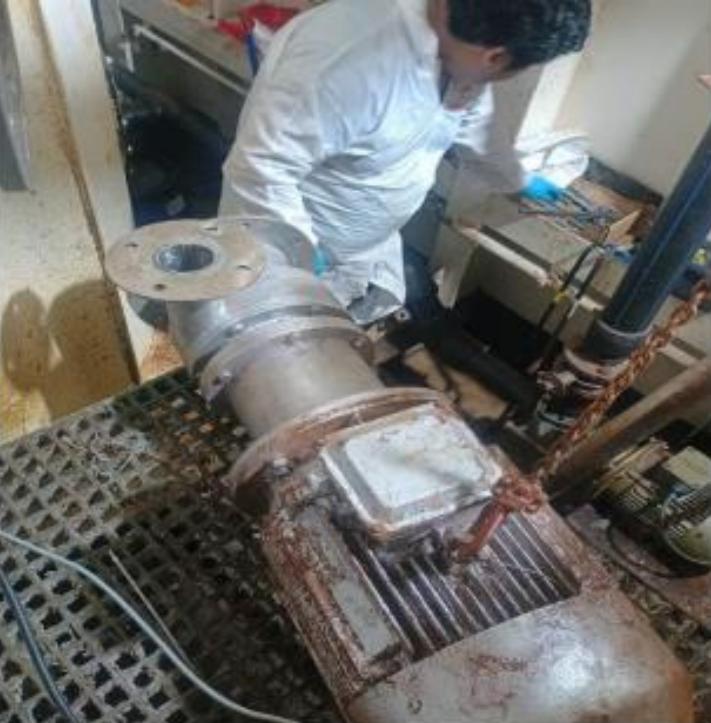
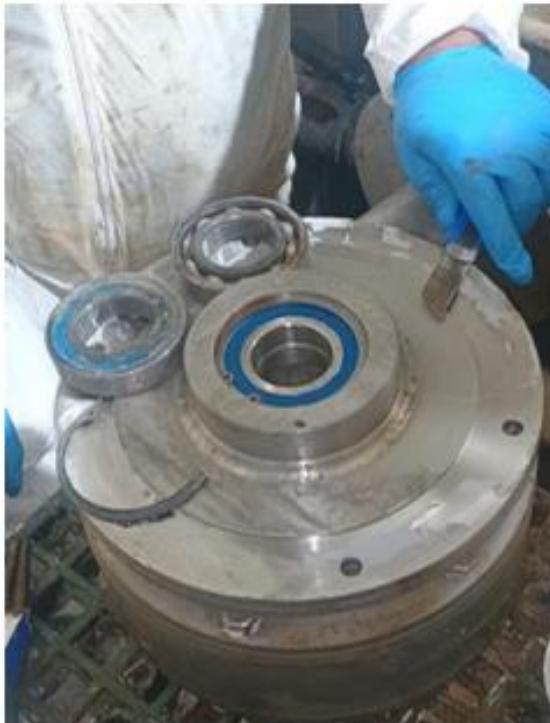
Imagen N°1	Fecha: 21/01/2025	Imagen N°2	Fecha: 21/01/2025
Descripción del medio de prueba: Registros de mantención de bomba de trituradora. Fuente: Anexo 2 Respuesta acta, sub anexo 6, documento titulado “Asistencia Centro Tortuga”, específicamente página digital N°4.		Descripción del medio de prueba: Registros de mantención de bomba de trituradora (detalle). Fuente: Anexo 2 Respuesta acta, sub anexo 6, documento titulado “Asistencia Centro Tortuga”, específicamente página digital N°4.

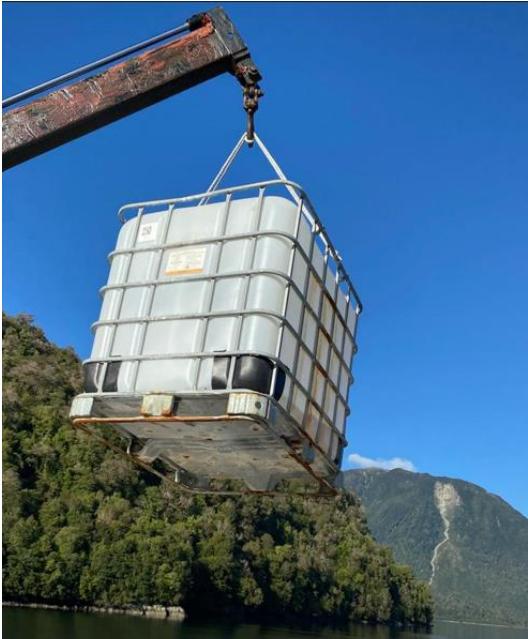
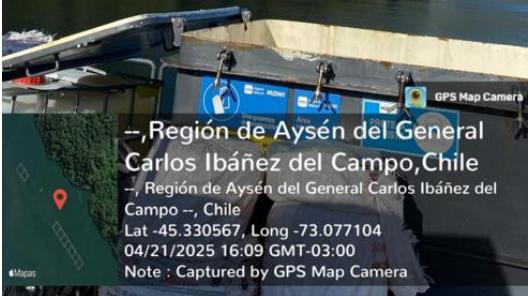
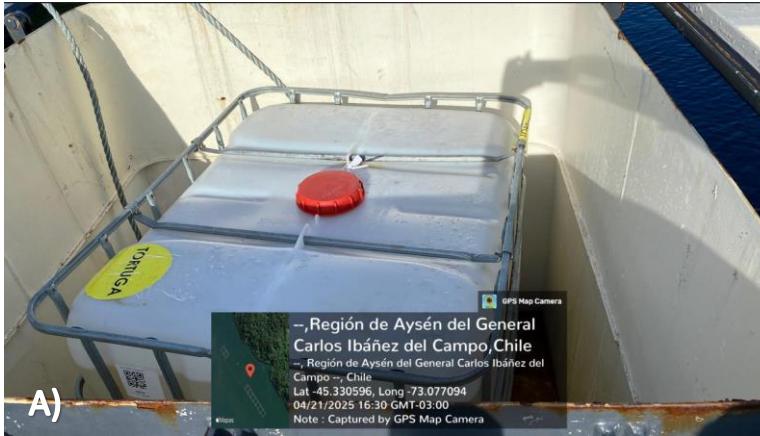
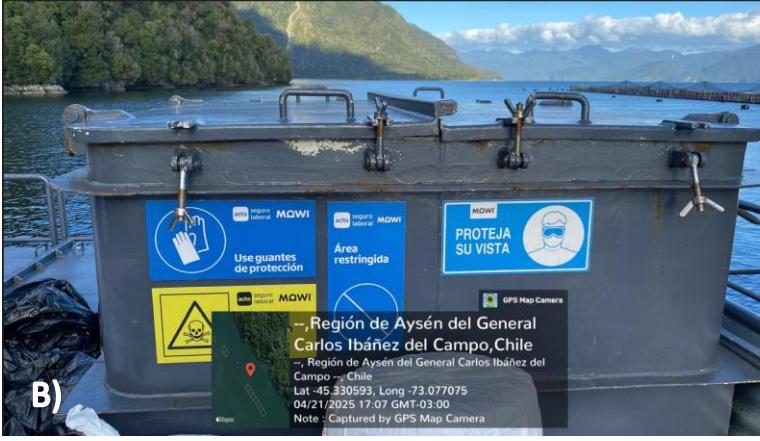
<p>Hecho (s):</p> <p>Durante inspección ambiental (Anexo 1) se constató:</p> <ul style="list-style-type: none"> • Se inspeccionó sector de ensilaje, ubicado en la popa del pontón, la cual cuenta con un área de molienda y dosificación de ácido fórmico. • En sector de ensilaje, se almacena un estanque IBC con ácido fórmico, sin señalética, ni hojas de seguridad, ni material para contención de derrames de sustancias peligrosas 	
<p>REQUERIMIENTO DE INFORMACIÓN</p> <p>En respuesta a los hechos constatados durante inspección ambiental (Anexo 1), titular adjunta antecedentes de respaldo de los puntos abordados de manera posterior a la inspección³, presentando:</p> <ul style="list-style-type: none"> • Registros fotográficos fechados y georreferenciados del almacenamiento de estanque IBC ácido fórmico dentro de depósito de contención (Imagen N°4). • Registros fotográficos de señaléticas y hojas de seguridad instaladas en depósito de contención de estanque IBC ácido fórmico (Imagen N°5, A y B).

Imagen N°4 Descripción del medio de prueba: Registro de almacenamiento de estanque IBC (ácido fórmico) dentro de sistema de control de derrames. Fuente: Anexo 2, documentos complementarios, sub anexo 5.	Fecha: 21/04/2025	Imagen N°5 (A y B) Descripción del medio de prueba: A) Registro de almacenamiento de estanque IBC (ácido fórmico) dentro de sistema de control de derrames. B) Pictogramas y señaléticas en sistema de control de derrames. Fuente: Anexo 2, documentos complementarios, sub anexo 5.	Fecha: 21/04/2025

<p>CONCLUSIÓN</p> <p>Titular toma medidas de corrección temprana que dan cuenta del adecuado manejo y control de derrames de sustancias peligrosas, específicamente estanque IBC con ácido fórmico, mediante su almacenamiento en depósito de contención estanco. Además muestra antecedentes que verifican que el depósito se encuentra debidamente etiquetado (pictogramas y señaléticas).</p>

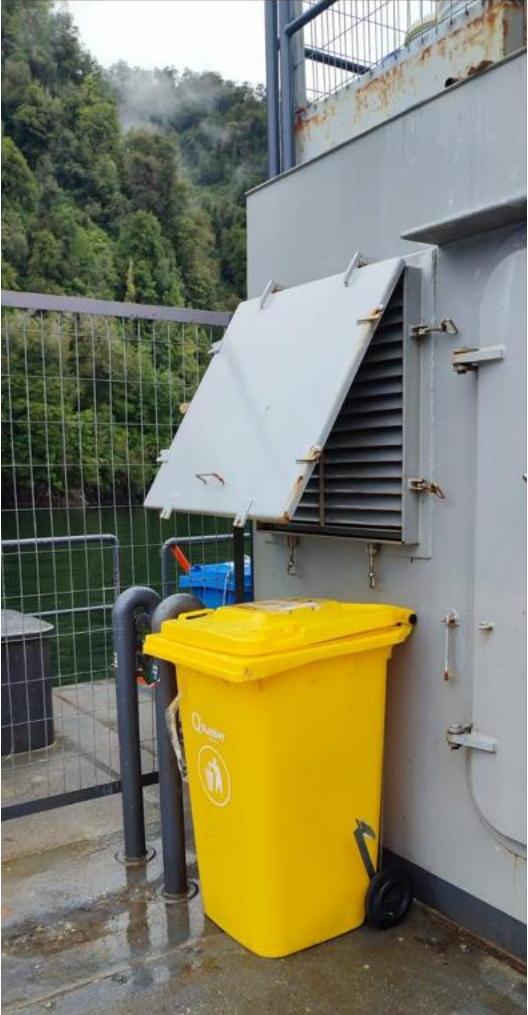
Fotografía N°3	Fecha: 11/04/2025
<p>Descripción del medio de prueba: Contenedor de almacenamiento de residuos domiciliarios en plataforma exterior</p> <p>Fuente: Registro fotográfico inspección ambiental.</p>

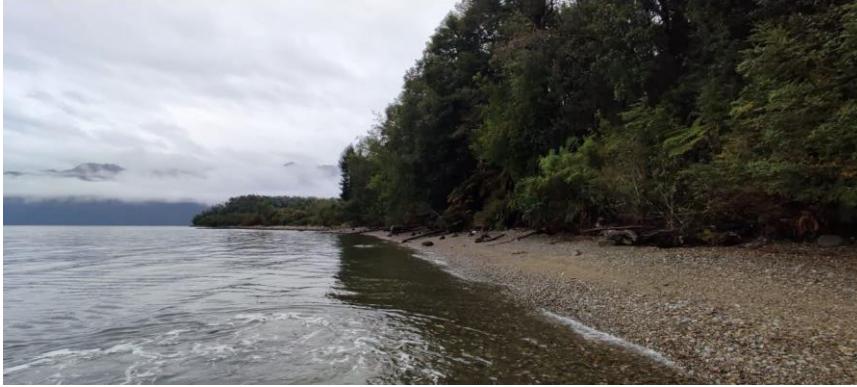
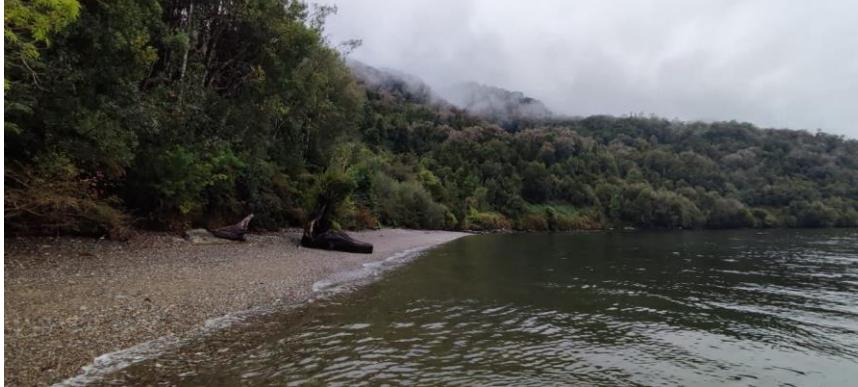
Fotografía N°4	Fecha: 11/04/2025	Fotografía N°5	Fecha: 11/04/2025
Descripción del medio de prueba: Playa en borde costero aledaño al CES Tortuga (vista sector izquierdo). Fuente: Registro fotográfico inspección ambiental.		Descripción del medio de prueba: Playa en borde costero aledaño al CES Tortuga (vista sector derecho). Fuente: Registro fotográfico inspección ambiental.

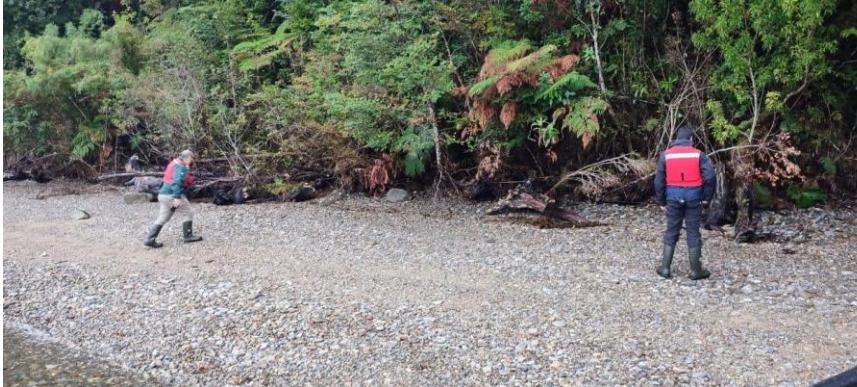
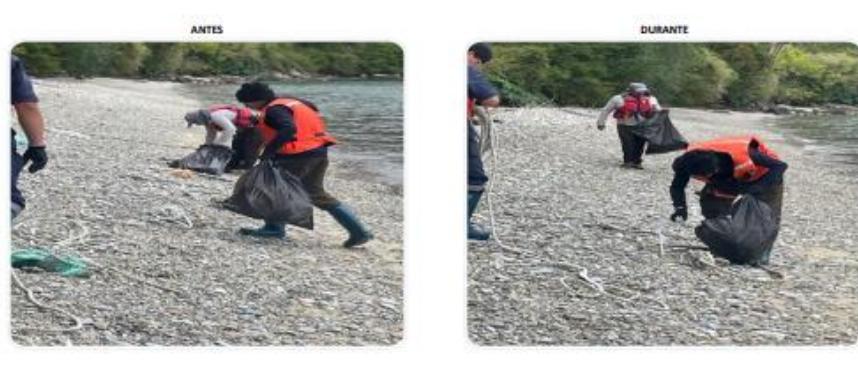
Fotografía N°6	Fecha: 11/04/2025	Imagen N°6	Fecha: 20/12/2024
Descripción del medio de prueba: Fiscalizadores realizando inspección en playa de borde costero aleñado al CES Tortuga. Fuente: Registro fotográfico inspección ambiental.		Descripción del medio de prueba: Registro fotográfico de limpieza CES Tortuga informado por el titular. Fuente: Anexo 2, sub anexo 7, documento titulado "GTR Playas Limpias 20-12-24.pdf".

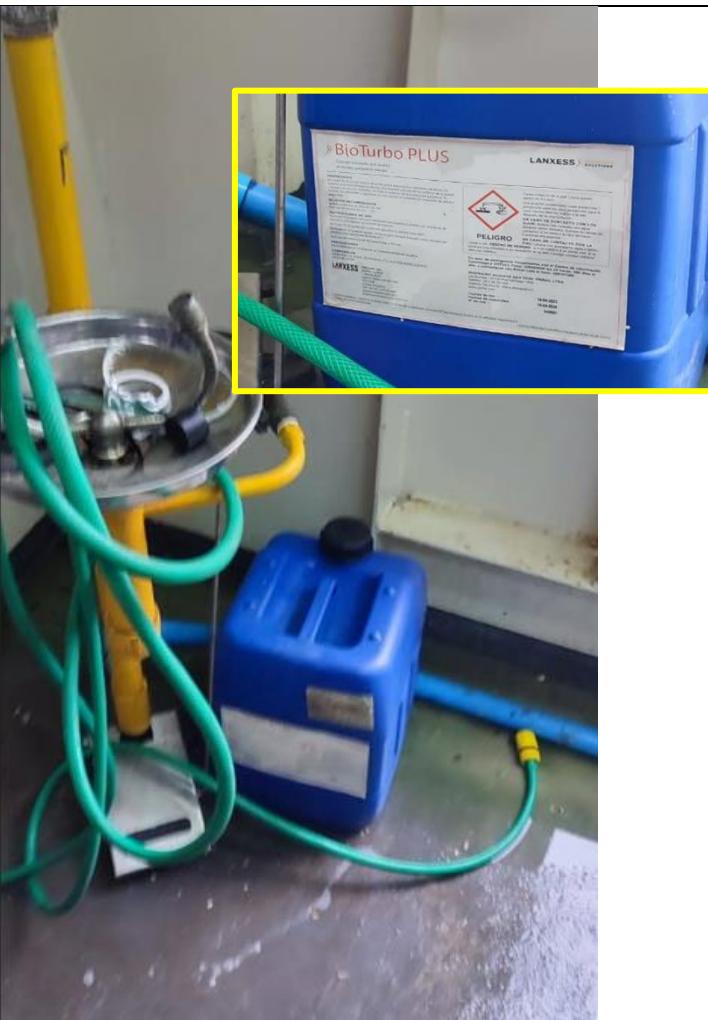
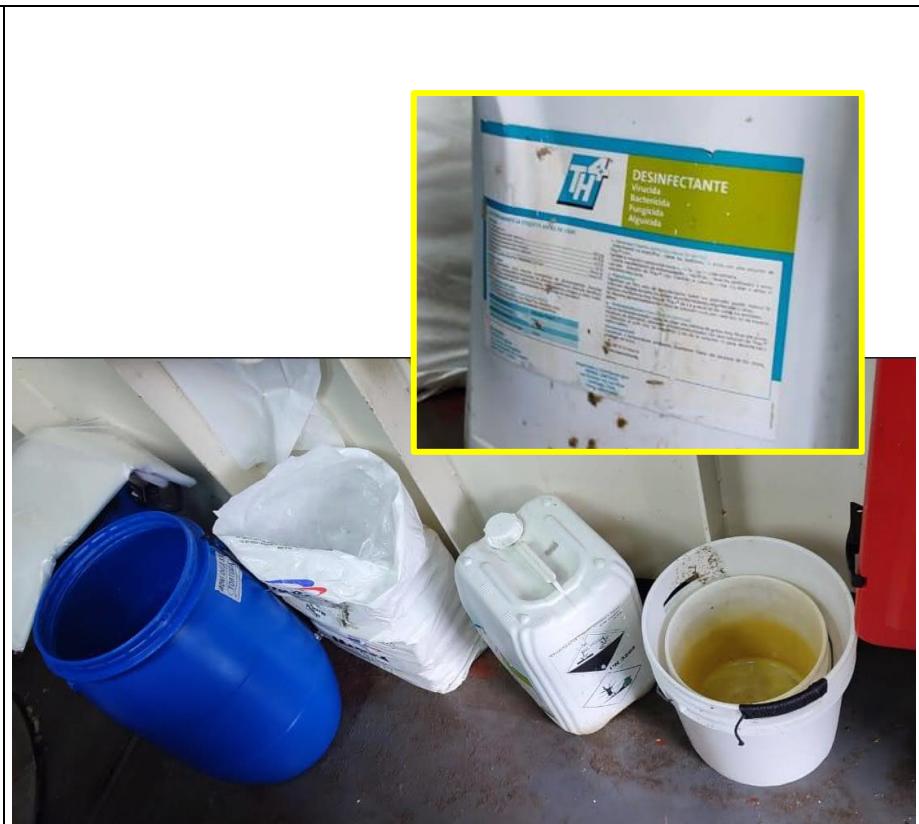
1. Área de molienda y dosificación de ácido fórmico en sector de ensilaje no cuenta con zona definida para el almacenamiento y operación de sustancias peligrosas (TH4 y Bio Turbo Plus), ni estantes o superficies de almacenamiento autocontenido para sustancias químicas. Área no cuenta con señalética interior (pictogramas) ni hojas de seguridad que refieran la clasificación de peligro de las sustancias almacenadas (Fotografías N°7 y N°8).

Fotografía N°7	Fecha: 11/04/2025 Descripción del medio de prueba: Bidón de Bio Turbo Plus sobre suelo en sector de ensilaje. Sector no cuenta con zona de almacenamiento y operación de sustancias peligrosas. Fuente: Registro fotográfico inspección ambiental.	Fotografía N°8	Fecha: 11/04/2025 Descripción del medio de prueba: Bidón de TH4 en sobre suelo en sector de ensilaje. Sector no cuenta con zona de almacenamiento y operación de sustancias peligrosas. Fuente: Registro fotográfico inspección ambiental.

En vista de los hechos constatados y las gestiones realizadas por el titular de manera posterior a la inspección ambiental, asociadas al manejo de sustancias peligrosas, el titular realiza corrección temprana de los hechos constatados, dando cuenta de un adecuado manejo de las sustancias peligrosas del CES Tortuga.

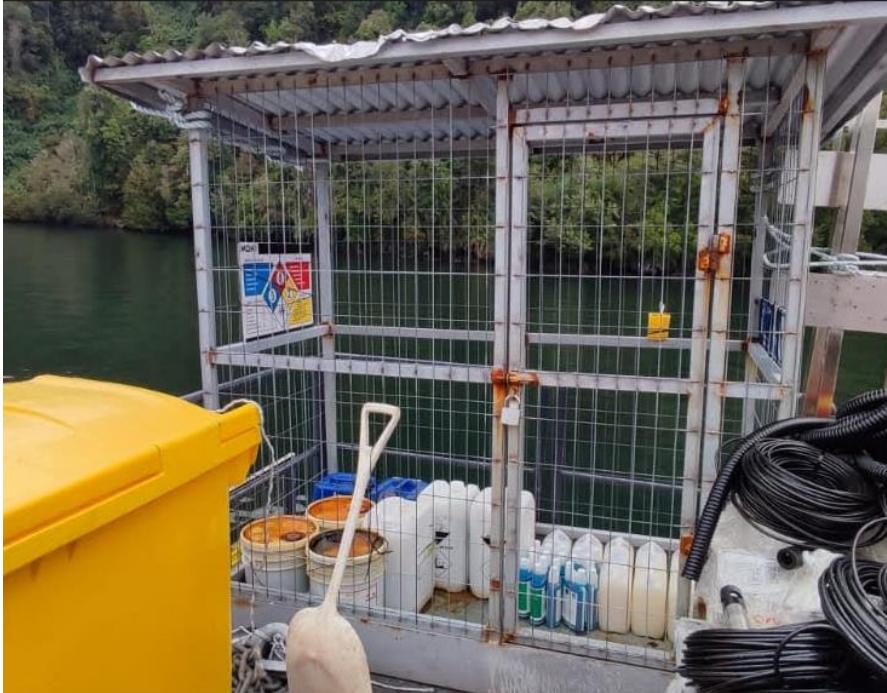
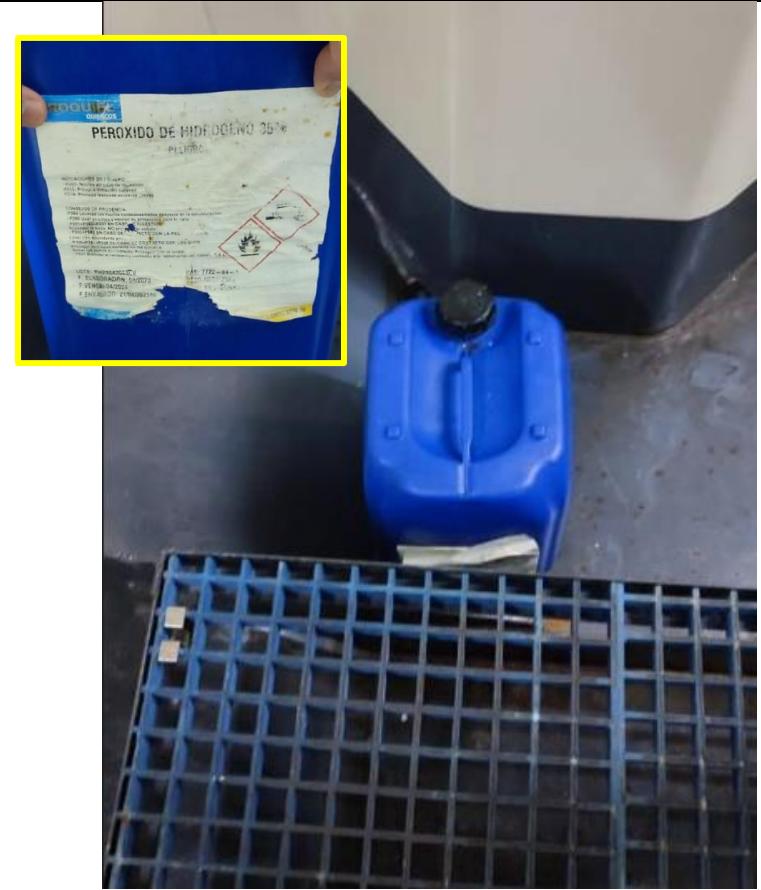
2. Jaula de almacenamiento de sustancias químicas, anestésicos y detergentes no cuenta con señalética, como tampoco, pictogramas que refieran las clases de sustancias almacenadas (Fotografía N°9).

Fotografía N°9 Descripción del medio de prueba: Jaula de almacenamiento de sustancias químicas, anestésicos y detergentes sin señalética, como tampoco, pictogramas que refieras las clases de sustancias almacenadas. Fuente: Registro fotográfico inspección ambiental.	Fecha: 11/04/2025	Fotografía N°10 Descripción del medio de prueba: Envase de peróxido de hidrógeno sobre suelo en sector de PTAS. Fuente: Registro fotográfico inspección ambiental.	Fecha: 11/04/2025

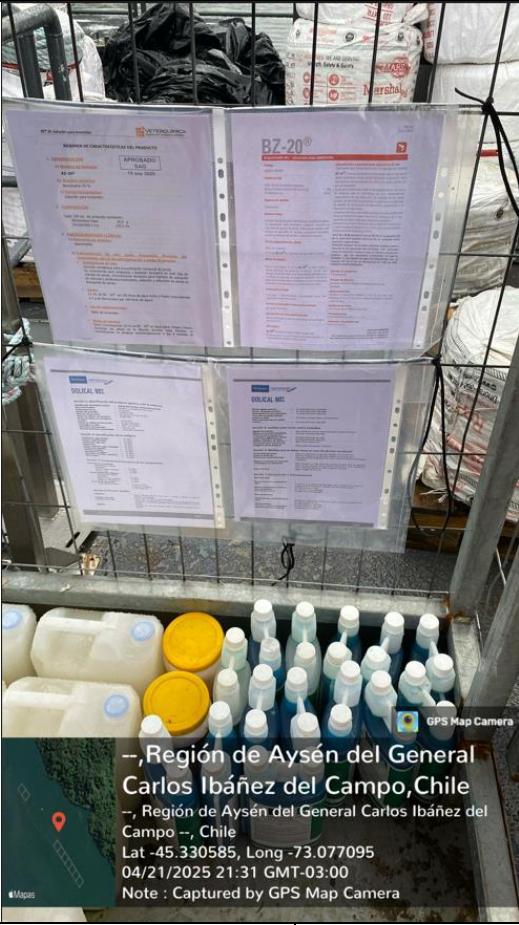
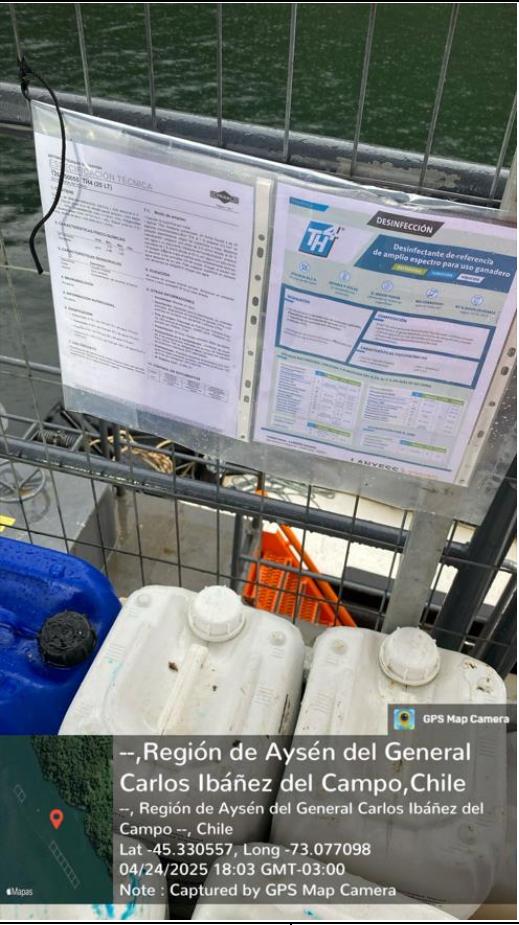
Registros			
Imagen N°7	Fecha: 21/04/2025	Imagen N°8	Fecha: 21/04/2025

<p>--, Región de Aysén del General Carlos Ibáñez del Campo, Chile --, Región de Aysén del General Carlos Ibáñez del Campo --, Chile Lat -45.330557, Long -73.077098 04/24/2025 18:03 GMT-03:00 Note : Captured by GPS Map Camera</p>	
<p>Descripción del medio de prueba: Fotografías georreferenciadas de las hojas de seguridad de sustancias peligrosas instaladas en jaula de almacenamiento.</p> <p>Fuente: Anexo 2, sub anexo 3.</p>		<p>Descripción del medio de prueba: Fotografías georreferenciadas de las hojas de seguridad de sustancias peligrosas instaladas en jaula de almacenamiento.</p> <p>Fuente: Anexo 2, sub anexo 3.</p>

- Fotografías georreferenciadas de la reubicación de bidones de peróxido de hidrógeno en sector de PTAS (Imagen N°9 y N°10)
- Cotización N°11.574 con fecha 15/04/2025 por concepto de adquisición de señalética de clasificación de peligro de las sustancias almacenadas⁹.
- Cotización N°6038 con fecha 14/04/2025 para la adquisición de 400 paños absorbentes, dentro de otros artículos¹⁰.

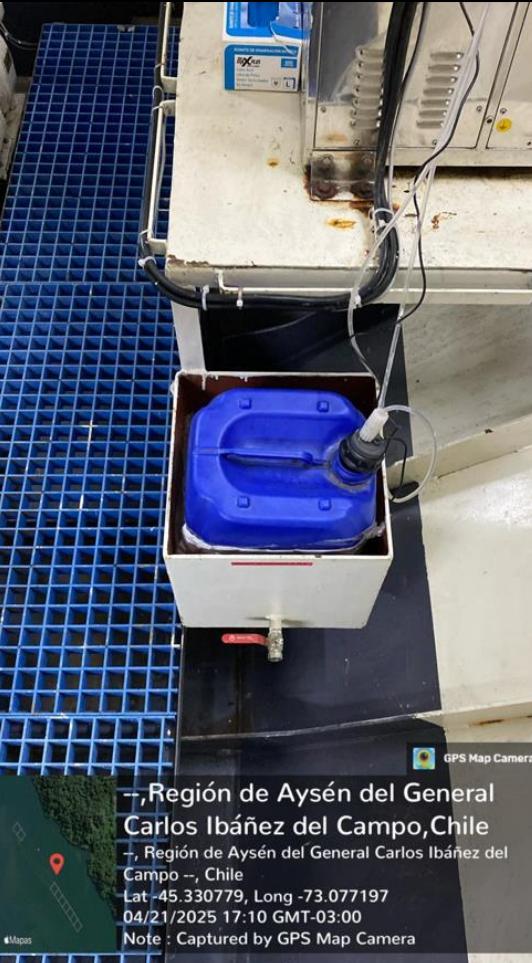
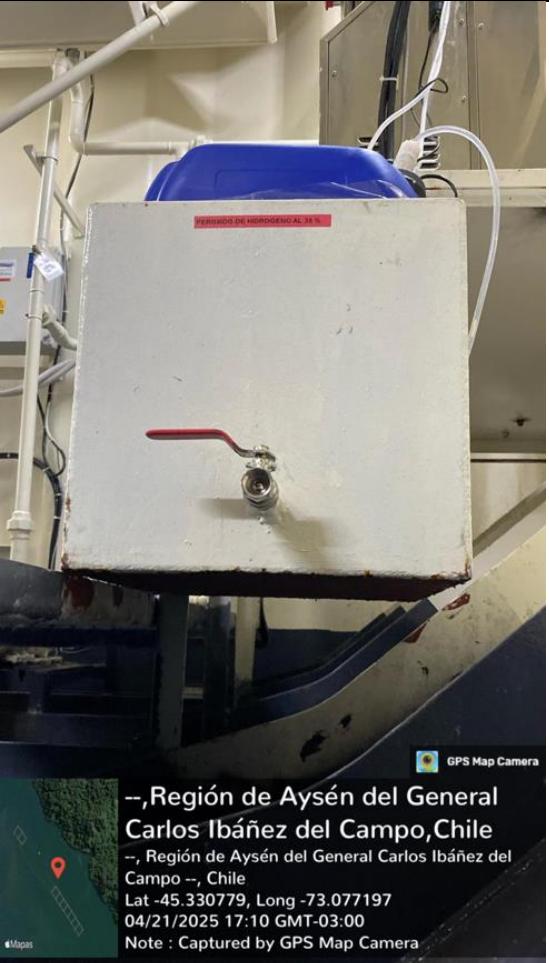
<p>–, Región de Aysén del General Carlos Ibáñez del Campo, Chile –, Región de Aysén del General Carlos Ibáñez del Campo –, Chile Lat -45.330779, Long -73.077197 04/21/2025 17:10 GMT-03:00 Note : Captured by GPS Map Camera</p>	
Imagen N°9	Fecha: 21/04/2025	Imagen N°10	Fecha: 21/04/2025
<p>Descripción del medio de prueba: Registro de reubicación de bidones de peróxido de hidrogeno en superficie de almacenamiento autocontenido en sector de PTAS. Fuente: Anexo 2, documentos complementarios, sub anexo 9.</p>		<p>Descripción del medio de prueba: Registro de reubicación de bidones de peróxido de hidrogeno en superficie de almacenamiento autocontenido en sector de PTAS. Fuente: Anexo 2, documentos complementarios, sub anexo 9.</p>
