INFORME DE FISCALIZACIÓN AMBIENTAL

INSPECCIÓN AMBIENTAL

CMP - PLANTA PELLETS

DFZ-2025-2340-III-PPDA

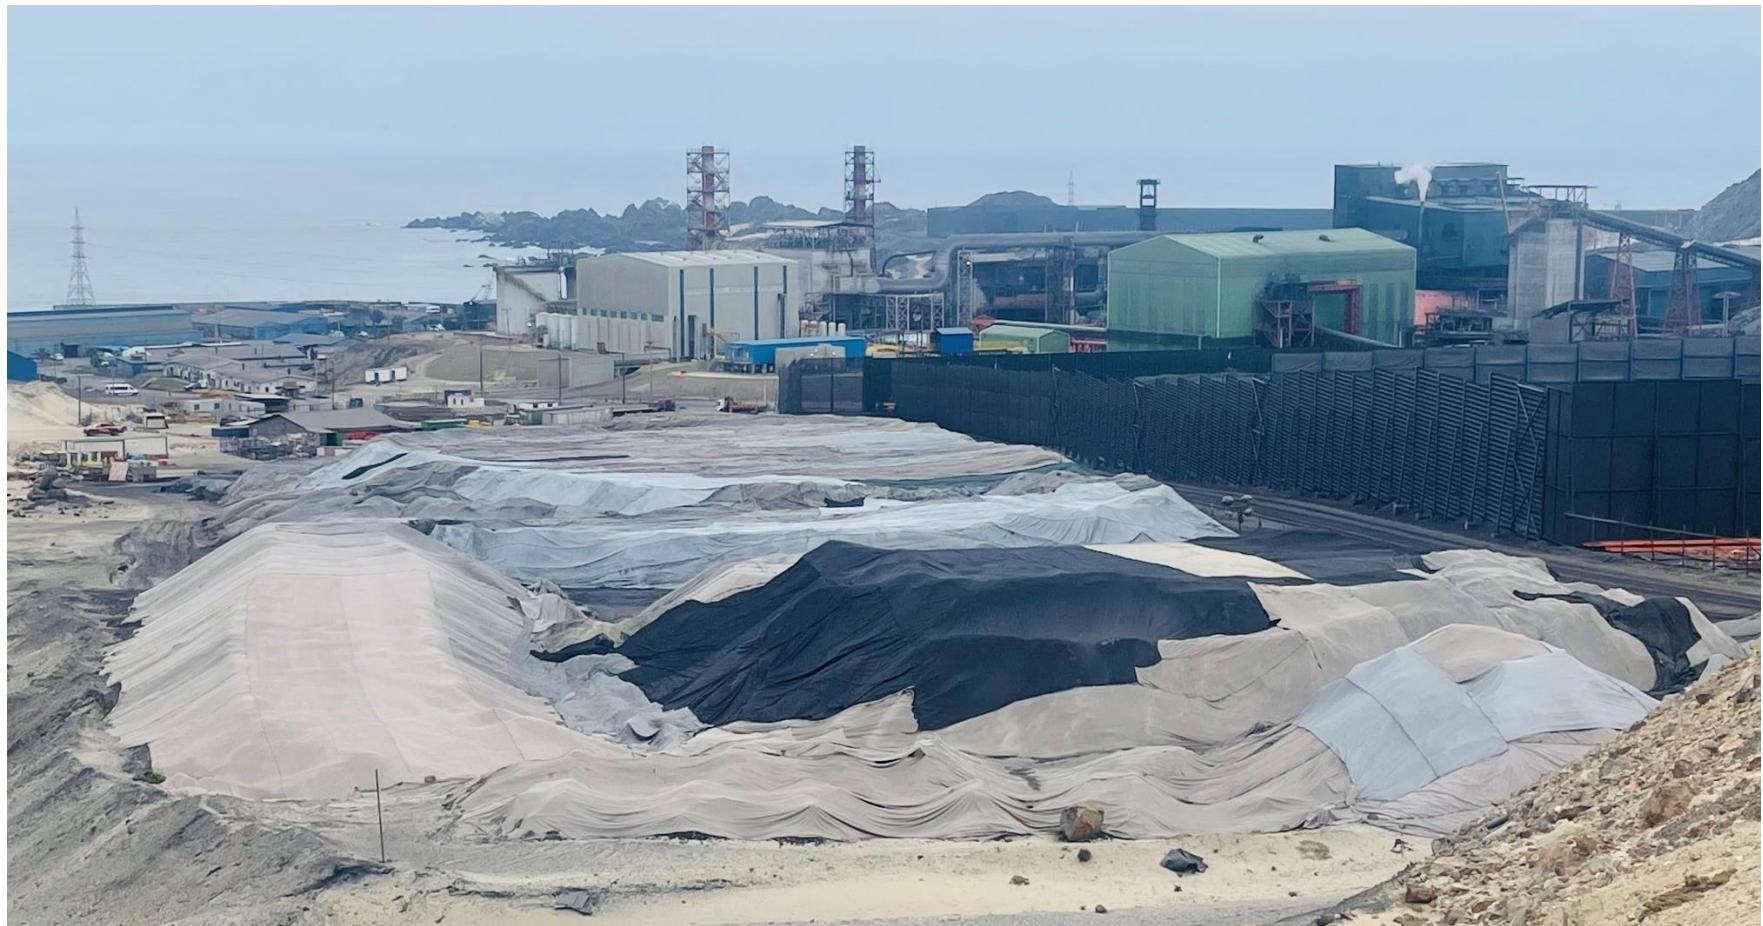
Fotografía 1.

- Se visitó el sector norte de canchas de acopio de materiales, con el objetivo de ver en perspectiva general el estado de actividad de las pilas acumuladas en el lugar, punto en el cual se identifica las canchas N°12. Se toma registro fotográfico de lo descrito anteriormente, pudiendo constatar un recubrimiento con telas o mallas de color negro y gris de las pilas inactivas, en el perímetro de este sector se identifica señalética informativa (fotografía 1).
- Luego se acudió al sector sur de la cancha, lugar donde se estaba acopiando el material proveniente de la limpieza de las piscinas de decantación, donde se constató que todo este material también estaba acopiado y con malla o lonas protegiendo este (fotografía 2), por lo que se encontraba inactivo al momento de la fiscalización.

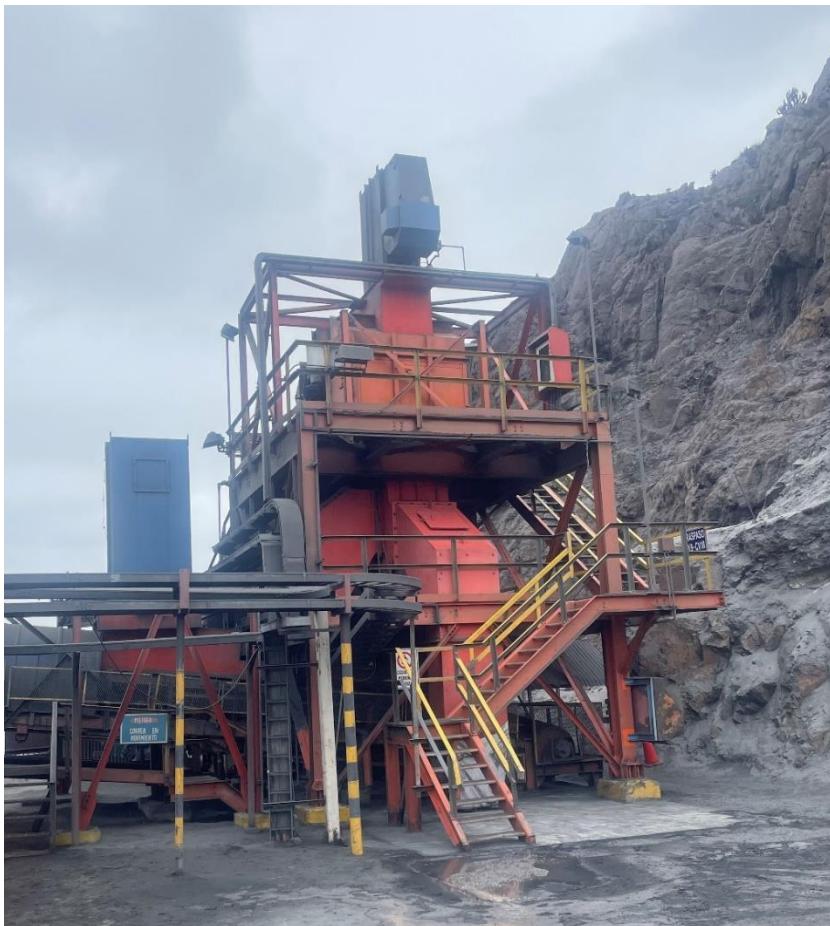
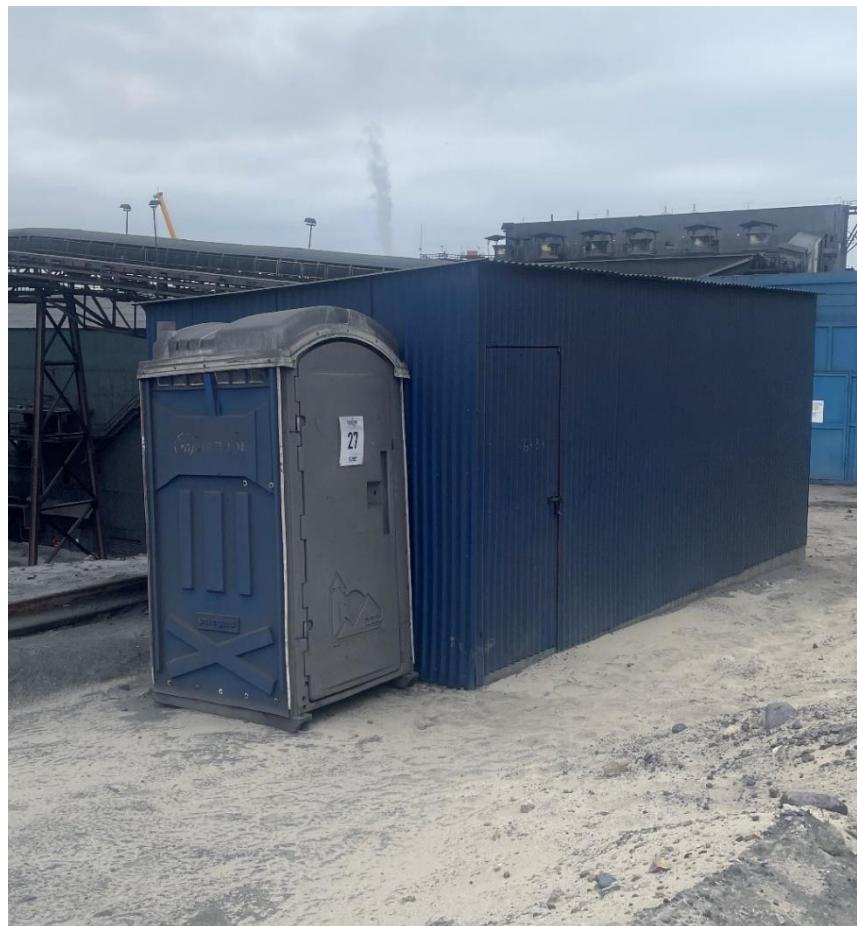
- La actividad de inspección de los chutes comenzó en el chute de trasferencia en las “correas 9-10”, constatando que en este punto de transferencia de las correas se encuentran instalados los dos sistemas colectores de polvos descritos en la reunión de inicio. Ambas estructuras se diferencian de toda la infraestructura de la zona de traspaso, ya que estos son de color azul, mientras que el resto de la infraestructura es de color naranja (fotografía 3).

Fotografía 3.	Fecha: 18-12-2024	Fotografía 4.	Fecha: 18-12-2024
Coordenadas DATUM WGS84 HUSO 19 S	Coordenada Norte: 6847725	Coordenadas DATUM WGS84 HUSO 19 S	Coordenada Norte: 6847723
Descripción de medio de prueba: En la imagen se observa chute de transferencia entre la correa CV9 -CV10 (estructura naranja) y los dos colectores de polvo un en la parte superior y otro en la salida de la correa CV10 (estructuras azules)		Descripción de medio de prueba: En la imagen se observa la caseta donde está instalado el compresor de aire que regula los colectores de polvo.

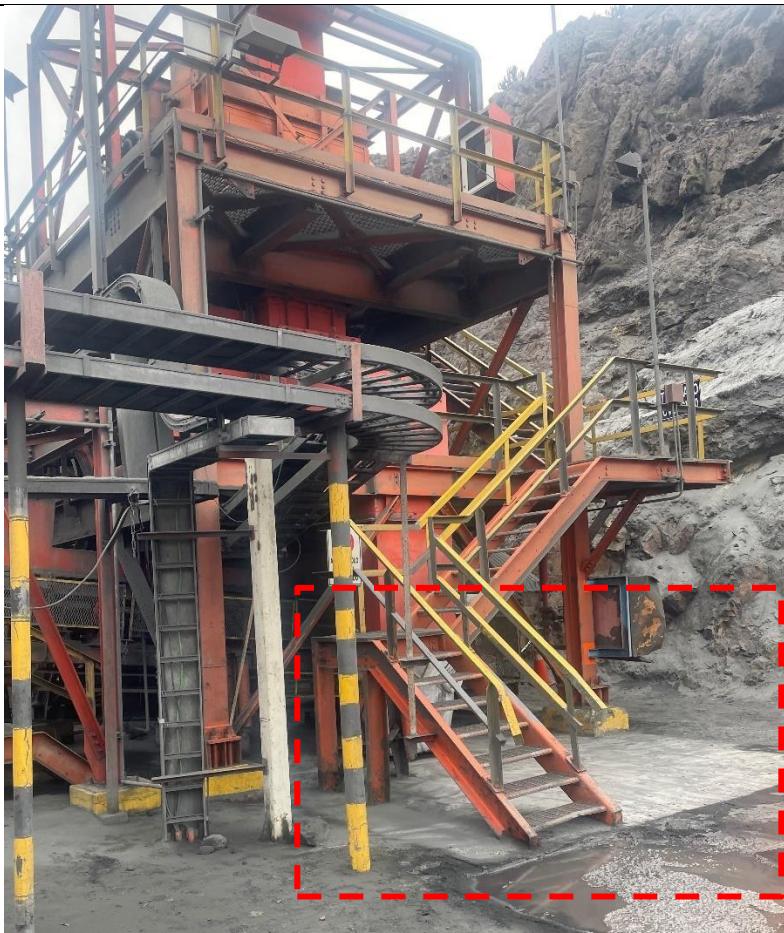
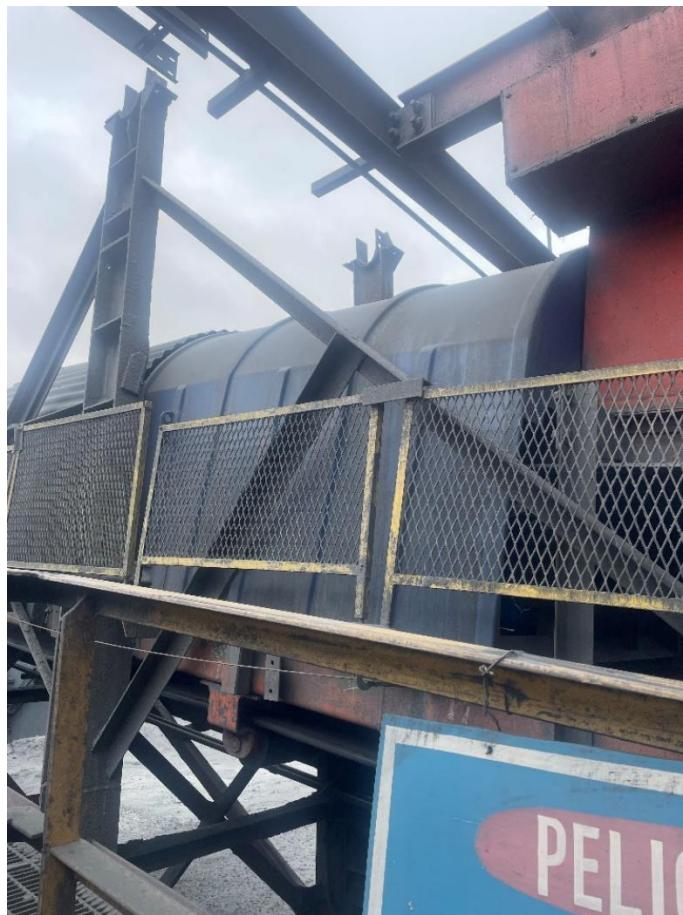
- En este lugar, se pudo constatar la implementación de una base de cemento que está en toda el área bajo la zona de traspaso de las correas (fotografía 5), es decir, bajo los chutes, constatándose que la loza se encontraba limpia, sin material acumulado en su superficie.

- El Sr. Gómez, mostró la estructura de fibra de vidrio que se instaló en la salida de la correa de la zona de traspaso (fotografía 6), y cuya finalidad fue evitar la formación de un túnel de viento que actuaba aumentando la emisión de material desde este punto, a la vez, señaló que esta estructura ayudaba a disminuir el ingreso de aire frío lo que permitía un mejor funcionamiento de los colectores de polvo. Señaló que lo que se va a hacer en enero en la implementación de las lonas para formar una zona hermética en el área del traspaso, por lo que una vez instalado solo será apreciable el colector de polvo superior y la base de la zona de descarga, todo lo demás estará dentro de la zona de protección.

Fotografía 5.	Fecha: 18-12-2024	Fotografía 6.	Fecha: 18-12-2024
Coordenadas DATUM WGS84 HUSO 19 S	Coordenada Norte: 6847725	Coordenadas DATUM WGS84 HUSO 19 S	Coordenada Norte: 6847725
Descripción de medio de prueba: En la imagen se observa loza de cemento construida bajo el chute de traspaso en las correas CV9-CV10 (cuadro en rojo).		Descripción de medio de prueba: En la imagen se observa cúpula de fibra de vidrio instalada sobre la correa de salida (CV10) desde el chute de traspaso.

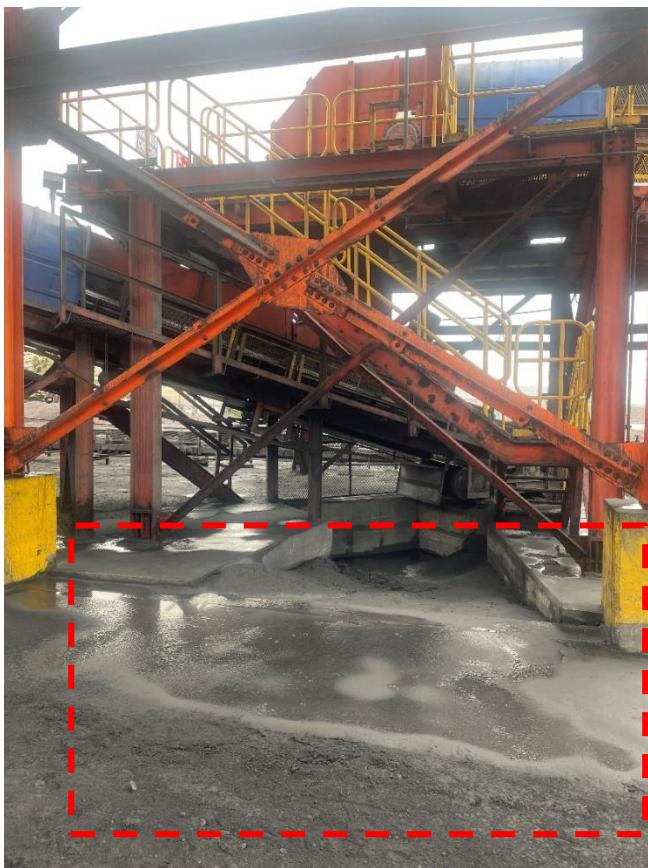
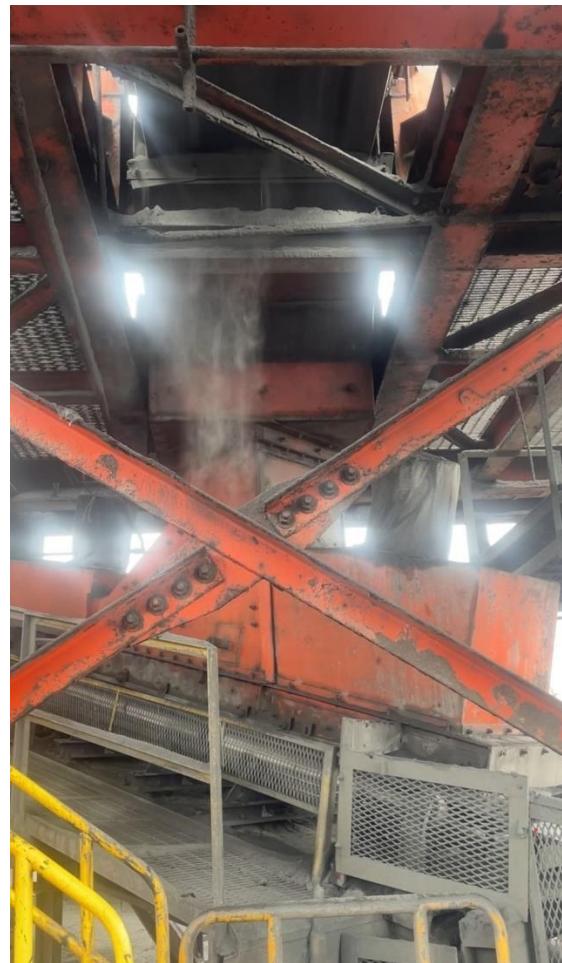
Fotografía 7.	Fecha: 18-12-2024	Fotografía 8.	Fecha: 18-12-2024
Coordenadas DATUM WGS84 HUSO 19 S	Coordenada Norte: 6847521 Coordenada Este: 279695	Coordenadas DATUM WGS84 HUSO 19 S	Coordenada Norte: 6847521 Coordenada Este: 279695
Descripción de medio de prueba: En la imagen se observa loza de cemento construida bajo el chute de traspaso en las correas CV8-CV9 (cuadro en rojo).		Descripción de medio de prueba: En la imagen se observa el desprendimiento de concentrado desde la parte superior traspaso CV8-CV9, desde la barra de unión que está en la parte baja de la correa, donde se emplazan los raspadores

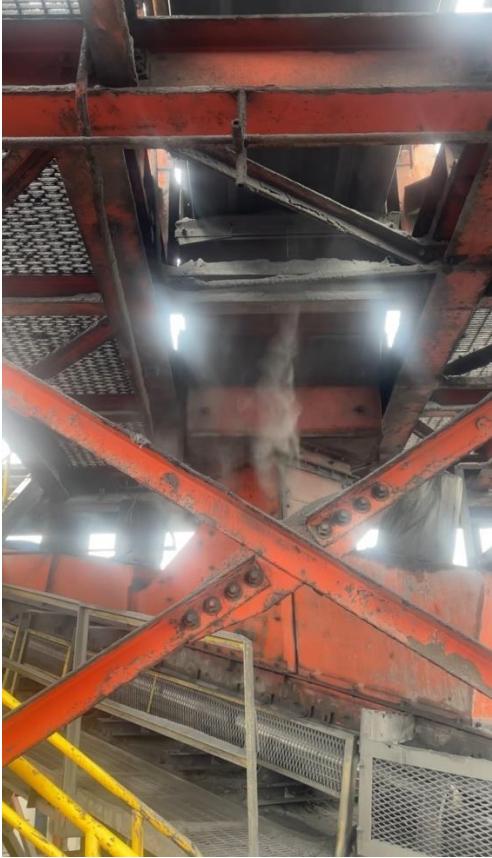
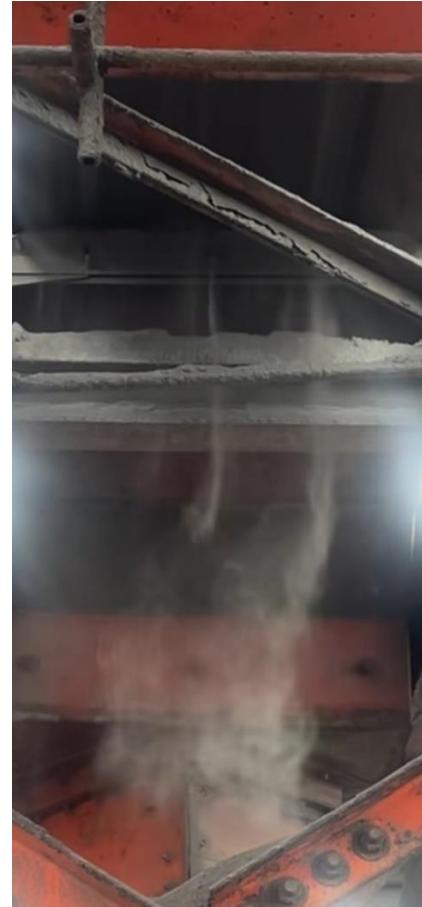
Fotografía 9.	Fecha: 18-12-2024	Fotografía 10.	Fecha: 18-12-2024
Coordenadas DATUM WGS84 HUSO 19 S	Coordenada Norte: 6847516	Coordenadas DATUM WGS84 HUSO 19 S	Coordenada Norte: 6847516
Descripción de medio de prueba: En la imagen se observa el desprendimiento de concentrado desde la parte superior traspaso CV8-CV9, desde la barra de unión que está en la parte baja de la correa, donde se emplazan los raspadores		Descripción de medio de prueba: En la imagen se observa el desprendimiento de concentrado desde la parte superior traspaso CV8-CV9, y el detalle de la barra de unión que está en la parte baja de la correa, donde se emplazan los raspadores

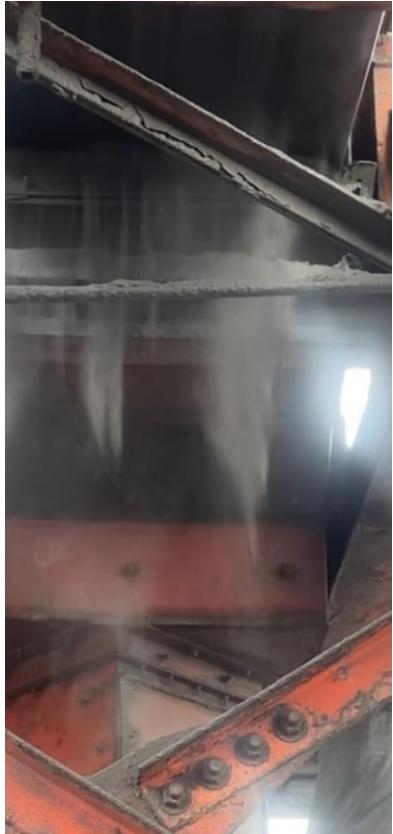
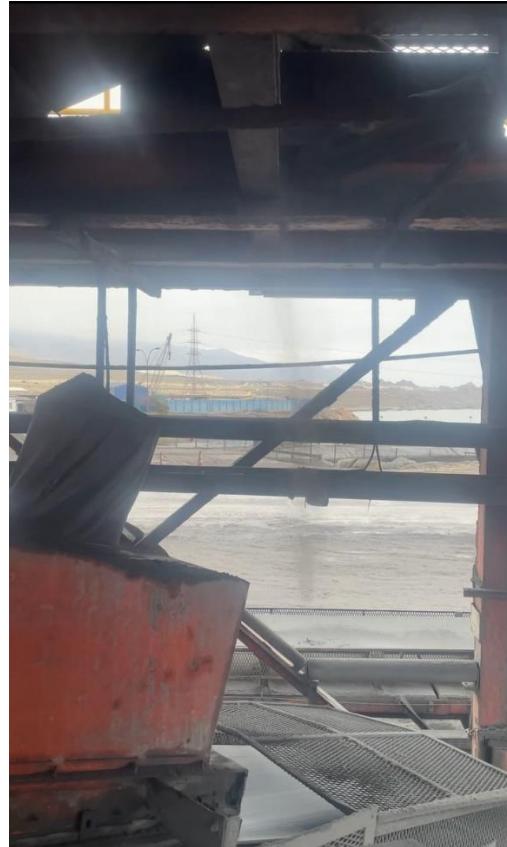
- El sistema se instaló e implementó entre enero y marzo de este año, y ya en abril comenzó la operación.
- Luego se acudió al punto de traspaso de la correa CV8 a CV9, lugar donde su pudo constatar que también se construyó una loza de cemento en la base de la estructura, y bajo los chutes de transferencia. De la inspección se pudo constatar que el área se encontraba completamente despejada de material (concentrado) en comparación a lo constatado en la inspección de diciembre 2023 (fotografía 7). Sin embargo, se observó desde la loza, el desprendimiento de concentrado desde la parte superior, ubicada en el segundo nivel, específicamente desde la barra de unión que está en la parte baja donde se emplazan los raspadores (fotografías 8, 9, 10 y 11). Si bien, no era permanente, la caída de concentrado se acudió al segundo nivel para ver qué estaba sucediendo. En este lugar, el Sr. Gómez mostró los dos raspadores, primario y secundario, e indicó cómo se hace el ajuste de estos. Al momento de la inspección, se pudo percibir un ruido generado por la correa en el punto del traspaso, al parecer causado por el roce de esta con alguna de las estructuras; a su vez, la correa al estar sin carga genera un movimiento, del tipo vaivén, que al moverse golpea la barra que está bajo al raspador secundario, y dado que esta acumula concentrado en la superficie, al ser golpeado hace que se desprenda este material y caiga al suelo (fotografía 12 y 13).

- Cabe señalar que el desprendimiento de material en la zona de traspaso no es de gran volumen y cantidad, no obstante, es importante que la empresa pueda identificar la causa que genera la condición y corregir a la brevedad.

Fotografía 11.	Fecha: 18-12-2024	Fotografía 12.	Fecha: 18-12-2024
Coordenadas DATUM WGS84 HUSO 19 S	Coordenada Norte: 6847516	Coordenadas DATUM WGS84 HUSO 19 S	Coordenada Norte: 6847516
Descripción de medio de prueba: En la imagen se observa el desprendimiento de concentrado desde la parte superior traspaso CV8-CV9, y el detalle de la barra de unión que está en la parte baja de la correa, donde se emplazan los raspadores		Descripción de medio de prueba: En la imagen se observa el desprendimiento de concentrado desde la parte superior traspaso CV8-CV9, y como baja hasta al suelo donde se acumula como se puede observar en la fotografía 13.

En relación con este punto el titular señala: "*En primer lugar, se informe que, de acuerdo a lo indicado en terreno, esta caída de material es sumamente puntual y se debía al roce entre la correa y áreas contiguas a la misma lo que se encuentra siendo corregido por CMP mediante el recambio de gomas de sellado y revestimientos de correas. En particular, dichas tareas se consideraron en el programa de mantenimiento de enero de 2025 y que incluyen la fabricación e instalación de pletinas y gomas de sellado en ambos chutes, la fabricación e instalación de extensión de la cúpula en traspaso 7 a 8 y el ajuste de raspadores en ambos chutes de traspaso. De modo de acreditar aquello, se adjunta en Anexo 2 el listado de actividades a realizar y su constancia mediante reunión de planificación interna de la Compañía. En este sentido, en las minutas que recogen la planificación de medidas de mantenimiento, se hace alusión precisamente a los avisos que dicen relación con estas actividades, es decir, las ordenes N°15322028 (instalación de extensión de calamina en sector de correa 7 a 8), N°15322058 (cambios de palmetas en raspadores); N°15322063 (fabricación e instalación de gomas de sellado); N°15322068 (cambio de pletinas y gomas de sellado en traspasos de correas 8 a 9), y N°15322074 (revisión y ajustes de raspadores primarios y secundarios en ambas correas).*

En segundo lugar, y de modo de reforzar lo anterior, CMP se encuentra trabajando en la implementación de sellos herméticos en los chutes de traspaso. Para dar cuenta de ello, se adjunta en Anexo 3 Carta Gantt emitida por el proveedor de este servicio y que dan cuenta de su instalación durante el primer trimestre del año 2025 y que responden a lo cotizado mediante documento emitido por la empresa Adelphos N° 32777 de 4 de noviembre de 2024 y que se adjunta en el mismo Anexo. El objetivo de ello será proveer de encapsulamiento a los chutes de traspaso de modo de reforzar la mitigación de polvo fugitivo que pueda desprenderse desde las áreas de transporte de material en correas. Este encapsulamiento se basará en la fabricación de una estructura metálica mecana con ángulos laminados de 50x50x3 mm., con un montaje de estructura más encarpado superior tipo cúpula y ventanas pesometro. Se adicionará una carpeta superior en el sector de la correa que proveerá un encapsulado completo más ventanas inspección. Finalmente, se contempla también un encapsulado inferior en el sector de las correas hacia las bandejas. En el mismo Anexo se adjunta presentación del proveedor del servicio en el que, a modo ejemplar, se muestra el objetivo antes indicado.

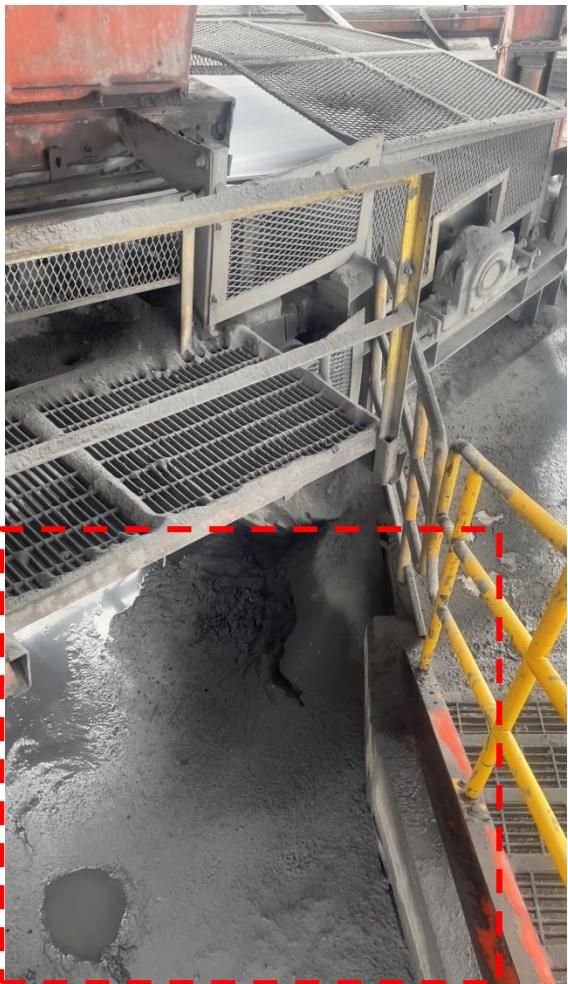
Fotografía 13.

Descripción de medio de prueba: En la imagen se observa el desprendimiento de concentrado acumulado en el fondo del chute de transferencia, una fosa que no es parte del radier de cemento construido al costado (cuadro rojo).

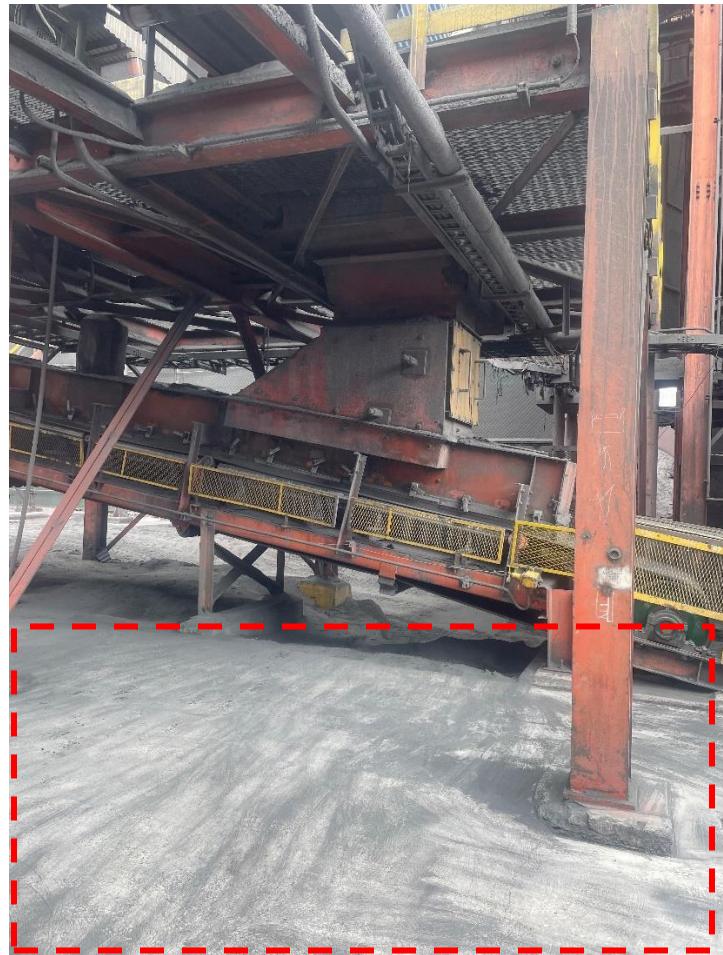
Fotografía 14.

- A continuación, se procedió a inspeccionar los chutes de transferencia de las correas CV6-CV7 que se encuentran al sur de la cancha de acopio de Planta Pellets. Al momento de la inspección, estas correas no estaban en funcionamiento, por lo que no se pudo constatar el funcionamiento de los chutes, no obstante, se pudo constatar que en la base del área de traspaso también se construyó una loza de hormigón, la cual al momento de la inspección se encontraba sin restos de concentrados en la superficie (fotografía 14).

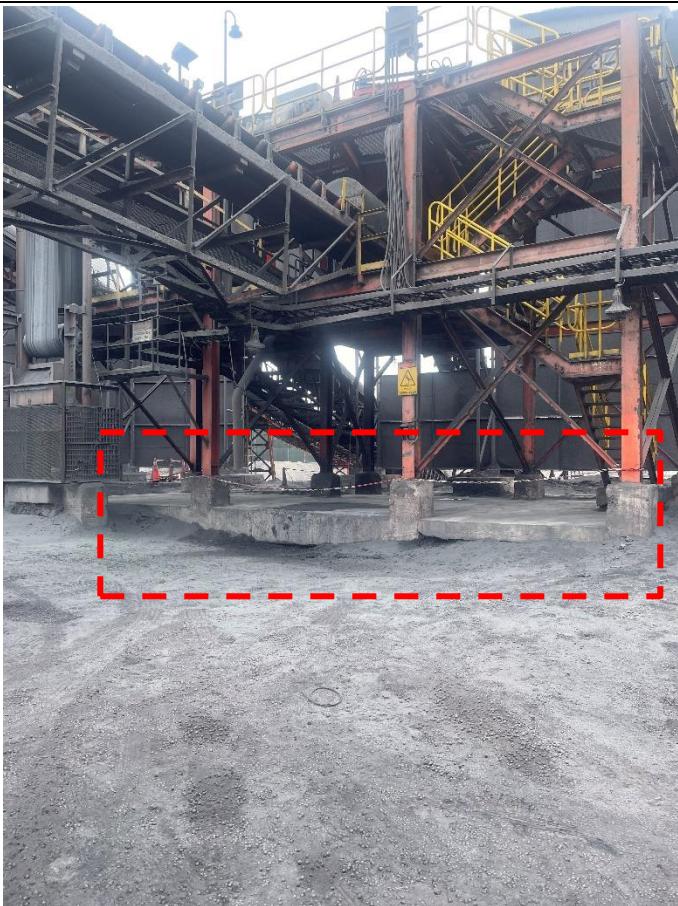
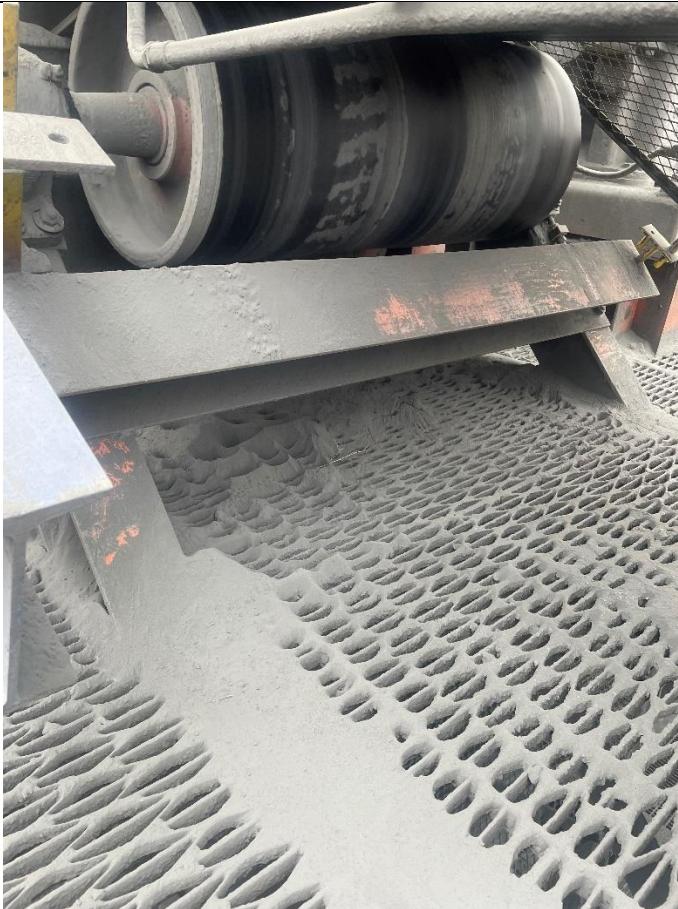
- Luego se acudió a la zona de traspaso de las correas CV7-CV8, correas que estaban en funcionamiento. Se constató, que al igual que en la zona de traspaso anteriores, se construyó loza de hormigón en la base del área del traspaso, la que se encontraba limpia al momento de la inspección (fotografía 15). Desde este punto, se pudo constatar que desde la zona de los chutes que se encontraba en los niveles superiores también se desprendía restos de concentrados que llegaban al suelo. Por lo tanto, se acudió al segundo nivel para ver desde qué punto del traspaso de las correas se generaba el desprendimiento. Al llegar a este punto, se constató un ruido asociado al funcionamiento de las movimiento de las correas, ruido asociado al choque metálico de estructura; al acercarse al área del chute se pudo constatar que uno de los sistemas de polines (tres polines), el que está al final del chute de trasferencia (mirando hacia la planta) que permite el desplazamiento de la correa inferior, estaba desajustado, lo que generaba el ruido dominante (ver video anexo 2) y a la vez permitía que el polín central estuviera suelto, golpeando este la correa, haciendo que se emitieran emisiones en este punto; de hecho, se constató en la base de la estructura donde estánemplazados los polines, concentrado acumulado sobre esta (fotografía 16). Luego se acudió a la zona donde están instalados los raspadores, primario y secundario, constatándose que, en la polea, que permite el movimiento de la correa, por algún motivo que no fue explicado por los funcionarios, generara el desprendimiento de concentrado, evidenciándose en la estructura bajo la polea la acumulación de concentrado (fotografía 17), el que presumiblemente es el que se acumula y luego cae al suelo. Se observaron los raspadores instalados en este punto y se indicó por parte del Sr. Génova, que estos habían sido ajustado el martes 10 de diciembre del presente.

Fotografía 15.	Fecha: 18-12-2024	Fotografía 16.	Fecha: 18-12-2024
Coordenadas DATUM WGS84 HUSO 19 S	Coordenada Norte: 6847652	Coordenadas DATUM WGS84 HUSO 19 S	Coordenada Norte: 6847652
Descripción de medio de prueba: En la imagen se observa loza de cemento construida bajo el chute de traspaso en las correas CV7-CV8 (cuadro en rojo).		Descripción de medio de prueba: En la imagen se observa el desprendimiento de concentrado, evidenciándose en la estructura bajo la polea del traspaso CV7-CV8 la acumulación de aquel.

- Instalar extensión de calamina en sector cabeza correa 4240, en traspaso de la correa 7 a 8. Compromiso SMA.
- Programar cambio de palmetas de raspador secundario. Compromiso SMA.
- Programar fabricación e instalación de sellado de goma de sellado o similar. Compromiso SMA.
- Cambiar pletina y goma de sellado. Compromiso SMA. Traspaso de la correa 8 a 9. Compromiso SMA
- Revisar y realizar ajuste de raspadores primarios y secundarios en ambos...

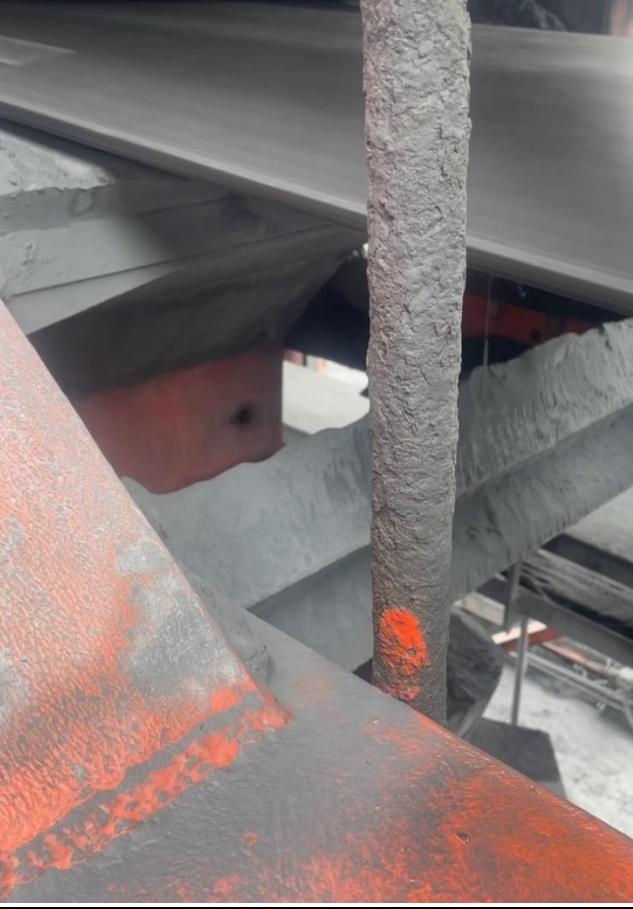
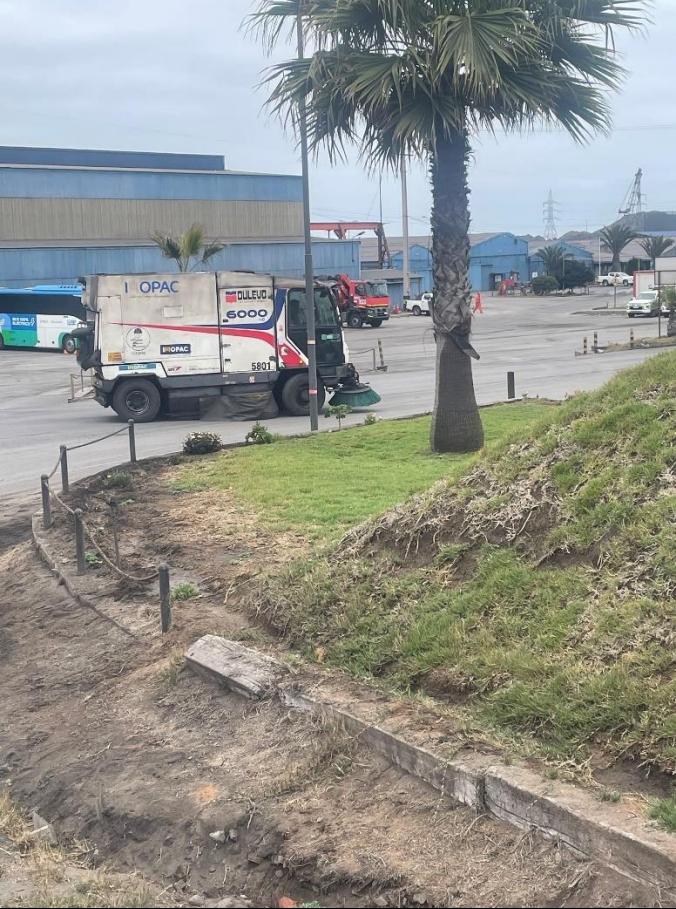
- Durante la actividad de inspección, se constató circulando el camión barredor, por lo que se tomaron registros fotográficos de este (fotografía 18). El camión es de color blanco, con logotipo de IMOPAC en un costado y la inscripción DULEVO 6000 número 5801. Si bien los funcionarios indicaron que el camión estaba operando, no se pudo observar el funcionamiento de los barredores delanteros (fotografía 19).

Fotografía 17.	Fecha: 18-12-2024		Fotografía 18.	Fecha: 18-12-2024	
Coordenadas DATUM WGS84 HUSO 19 S	Coordenada Norte: 6847652	Coordenada Este: 279173	Coordenadas DATUM WGS84 HUSO 19 S	Coordenada Norte: 6847351	Coordenada Este: 279824
Descripción de medio de prueba: En la imagen se observa en la base de la estructura donde están emplazados los polines, concentrado acumulado sobre la barra que sostiene la estructura.			Descripción de medio de prueba: En la imagen se observa camión barredor en funcionamiento dentro de la planta de Pellets. Se observa que al momento de la inspección no estaban funcionando los rodillos barredores delanteros.

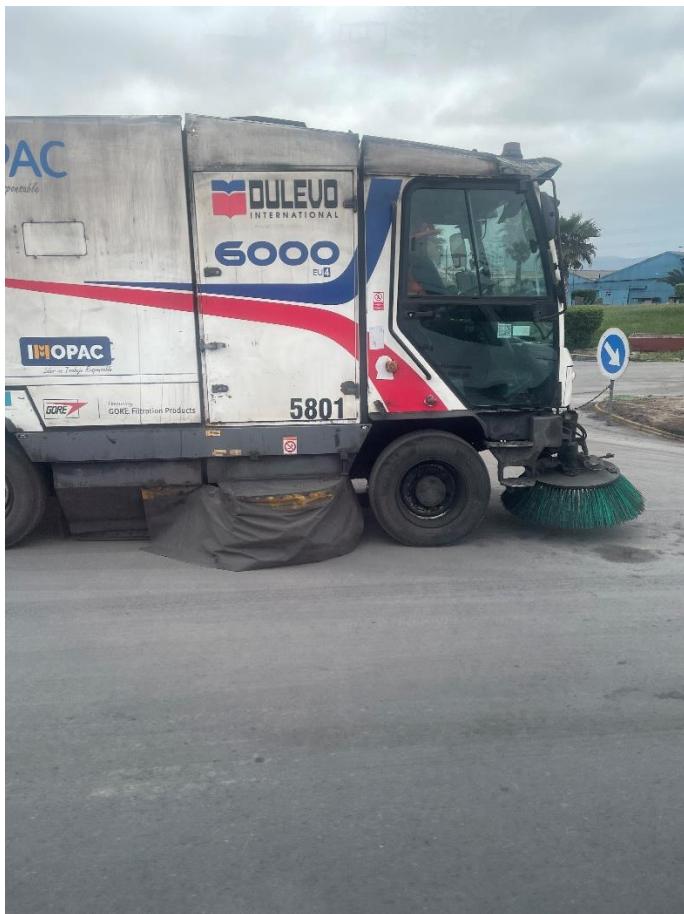
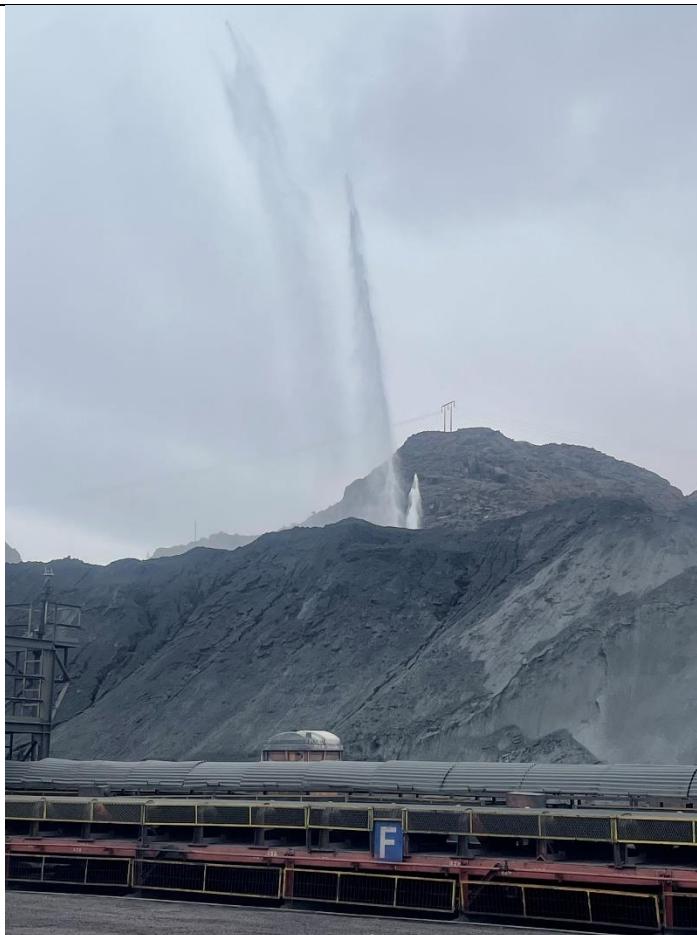
- En sector de cancha de acopio se toma registro fotográfico de funcionamiento de aspersores encargados de mantener humectada el área de acopio de minerales (fotografía 20). Se constató en el mismo lugar, el funcionamiento de un camión humectado el camino principal de la cancha de acopio (fotografía 21).

Fotografía 19.	Fecha: 18-12-2024	Fotografía 20.	Fecha: 18-12-2024
Coordenadas DATUM WGS84 HUSO 19 S	Coordenada Norte: 6847351	Coordenadas DATUM WGS84 HUSO 19 S	Coordenada Norte: 6848100
Descripción de medio de prueba: : En la imagen se observa camión barredor en funcionamiento dentro de la planta de Pellets. Se observa que al momento de la inspección no estaban funcionando los rodillos barrederos delanteros.		Descripción de medio de prueba: En la imagen se observa en funcionamiento uno de los aspersores instalados en la cancha de acopio de minerales.

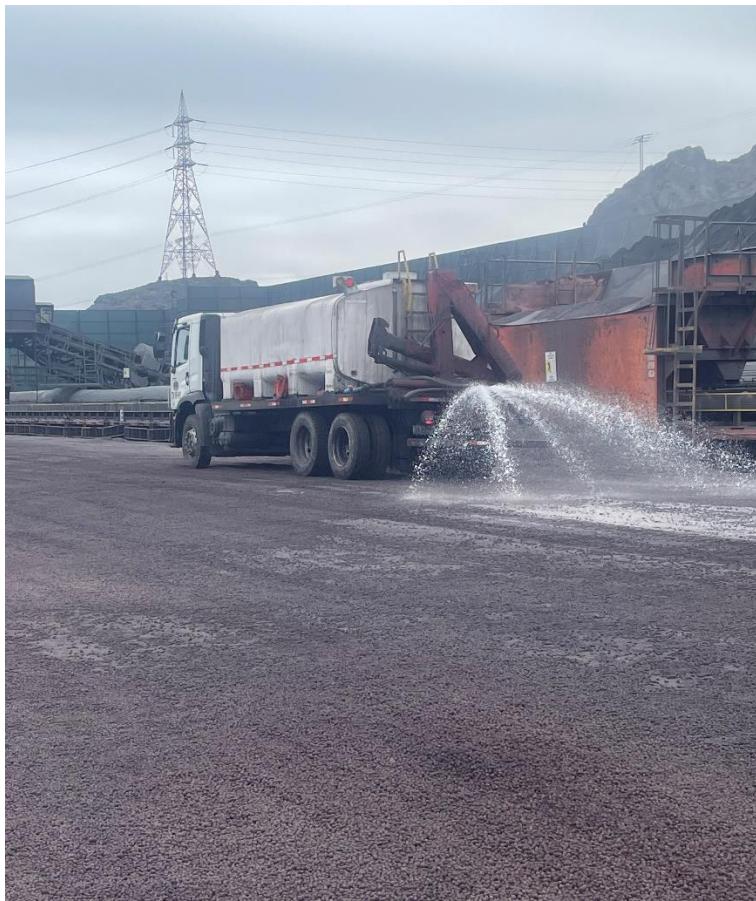
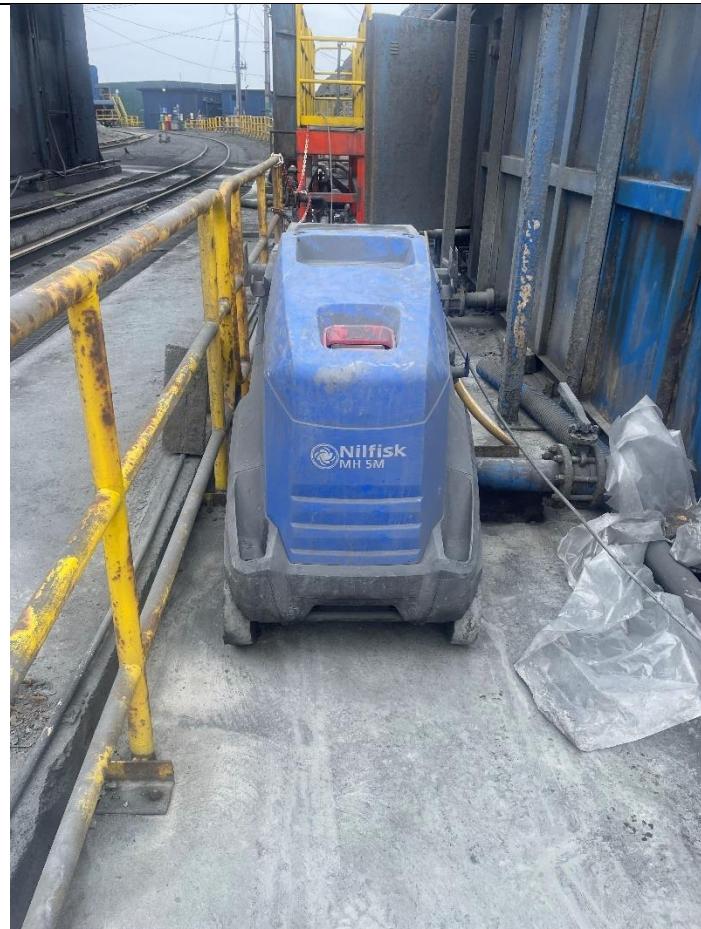
- Se constató la implementación del sistema de hidrolavado de trenes, el cual no estaba en funcionamiento, ya que al momento de la inspección no se encontraba un tren en el área de limpieza. Se informó por parte de los funcionarios, que se instaló una hidrolavadora fija que se encarga de limpiar el tren en su parte frontal y trasera (fotografía 22), vale decir, la locomotora y el último vagón. Se constató que el sistema de registro visual estaba en funcionamiento.
- Se indica que el resto de las medidas se encuentran ejecutadas, las que se han fiscalizado anteriormente, sin que en ellas se hayan levantado hechos que representen una desviación al instrumento aquí fiscalizado, motivo por el cual la inspección se centró en las medidas acá descritas.

Fotografía 21.	Fecha: 18-12-2024	Fotografía 22.	Fecha: 18-12-2024
Coordinadas DATUM WGS84 HUSO 19 S	Coordenada Norte: 6848090	Coordinadas DATUM WGS84 HUSO 19 S	Coordenada Norte: 6848430
Descripción de medio de prueba: En la imagen se observa en funcionamiento uno de los camiones aljibes humectando los camiones interiores de la cancha de acopio de minerales.		Descripción de medio de prueba: En la imagen se observa la hidrolavadora fija instalada en el área de lavado de trenes.

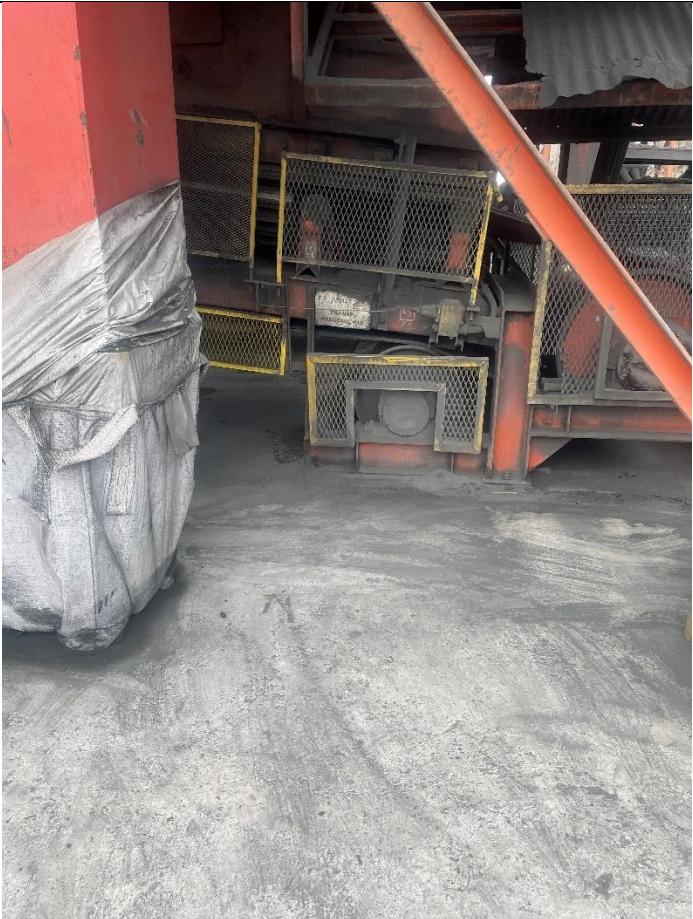
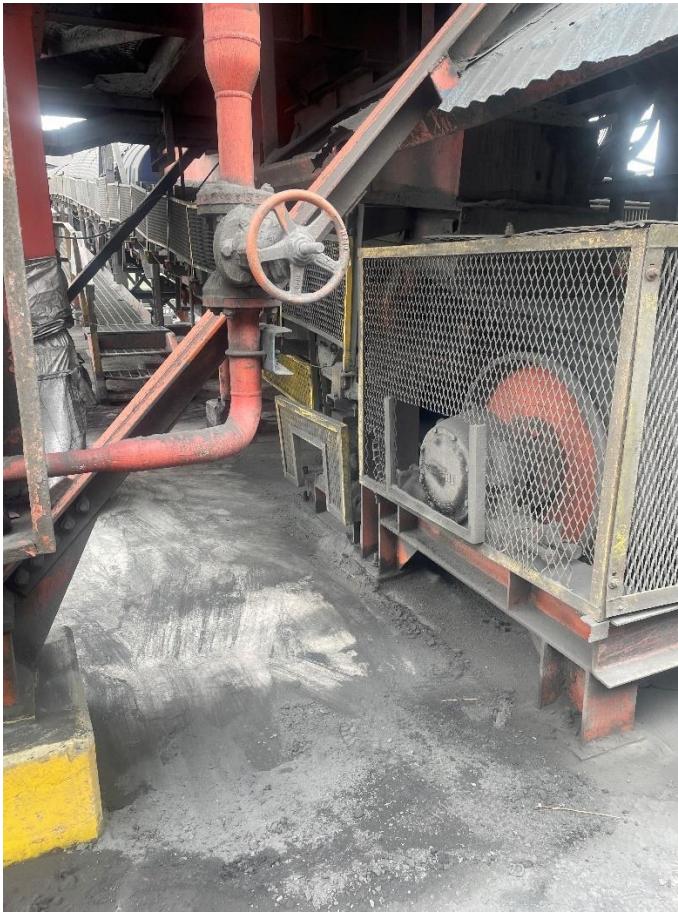
Antes de pasar analizar el documento requerido durante la inspección ambiental de diciembre 2024, es necesario señalar que si bien durante la inspección se indicó en la estación 1, que la loza de cemento instalada bajo el traspaso de la correa CV9 – CV10 , se encontraba limpia, al revisar las fotografías en gabinete tomadas durante la inspección, se pudo observar esta había sido limpiada (barrida) quedando aún restos de concentrado en la superficie de esta, lo que da cuenta de que aún hay desprendimiento de mineral producto del traspaso entre una correa y otra, por lo que el sistema colector de polvo aún no es del todo eficiente para evitar las pérdidas entre correas; en la secuencia de fotografías tomadas durante la inspección (23 y 24) se comprueba lo recién indicado.

Fotografía 23.	Fecha: 18-12-2024	Fotografía 24.	Fecha: 18-12-2024
Coordenadas DATUM WGS84 HUSO 19 S	Coordenada Norte: 6847725	Coordenadas DATUM WGS84 HUSO 19 S	Coordenada Norte: 6847725
Descripción de medio de prueba: En la imagen se observa el radier de cemento bajo el traspaso CV9-CV10, el que había sido limpiado (barrido) quedando aún restos de concentrado en la superficie de esta		Descripción de medio de prueba: En la imagen se observa el radier de cemento bajo el traspaso CV9-CV10, el que había sido limpiado (barrido) quedando aún restos de concentrado en la superficie de esta
