INFORME TÉCNICO DE FISCALIZACIÓN AMBIENTAL

RR WINE LTDA.

DFZ-2025-3115-VII-RCA

JUNIO 2025

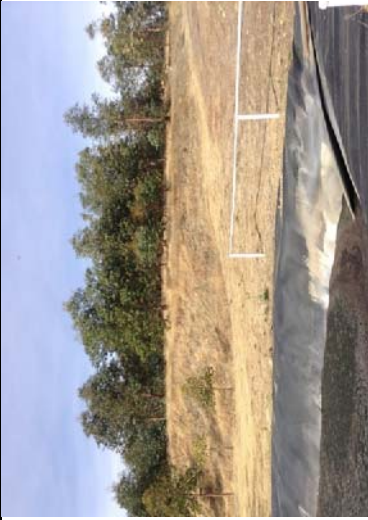
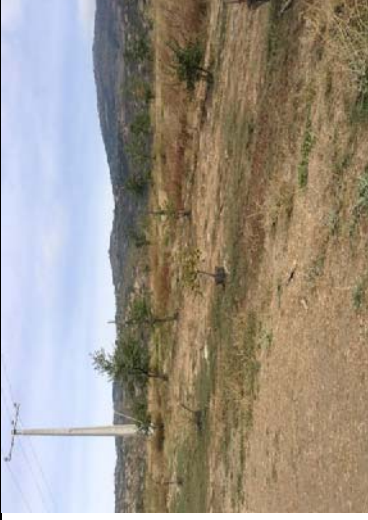
- d. Se indicó que todos los RILes son utilizados en riego dentro del mismo predio de la UF, en plantaciones de eucaliptus, quillay y viñas, lo cual fue constatado en la inspección ambiental. Fotografías 1 y 2.

Fecha: 15 de abril de 2025.	
		Fotografía 1.	Fotografía 2.
		Coordenadas UTM DATUM WGS84 HUSO 19 Norte: 6.118.385 Este: N; 287.709	Coordenadas UTM DATUM WGS84 HUSO 19 Norte: 6.118.385 Este: N; 287.709
Descripción del medio de prueba: plantación de eucaliptus regadas con RILES tratados.

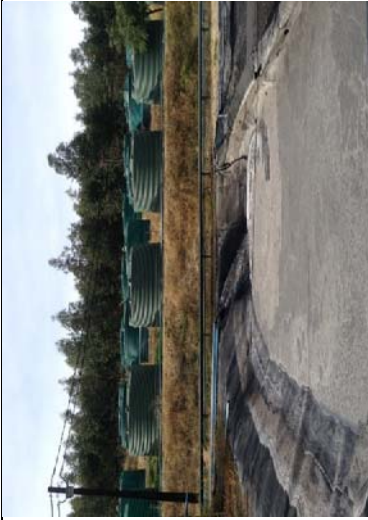
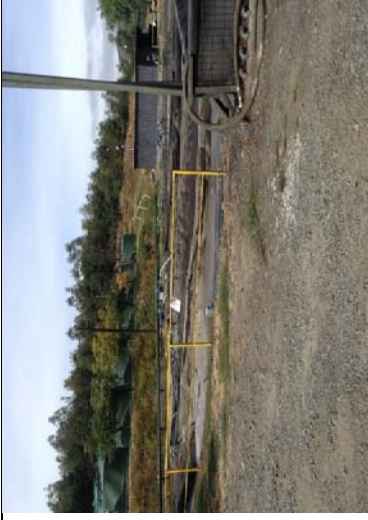
- e. En la actividad de inspección se constató la existencia y operación del sistema de tratamiento de RILes (coordenadas UTM: 6.118.385 N; 287.709 E). Fotografías 3 y 4.

- h. Al momento de la inspección se observó la operación del sistema de tratamiento de RILes; estando materializadas la totalidad de las obras que se definen en las RCAs.

- j. Por otra parte, no se observó rastros de escorrentía superficial, ni en los tranques de aireación, ni en el ecuilizador ni en las tuberías que interconectan el sistema.

Fecha: 15 de abril de 2025.	
		Fotografía 3.	Fotografía 4.
		Coordenadas UTM DATUM WGS84 HUSO 19 Norte: 6.118.385 Este: N; 287.709	Coordenadas UTM DATUM WGS84 HUSO 19 Norte: 6.118.385 Este: N; 287.709
Descripción del medio de prueba: sistema de tratamiento de RILES.

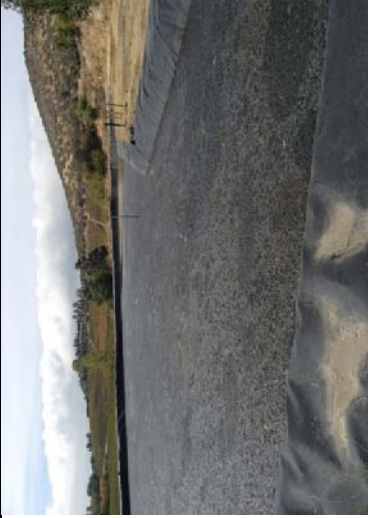
- f. En dicho sistema se tratan los RILes provenientes de la bodega de vinos y excedentes.
- g. Se inspeccionó la planta de tratamiento de RILes; ecuilizador, reactores anaeróbicos (estabilización de pH), piscinas de aireación (utilización de bacterias), piscinas de acumulación y aireación y, estanque de disposición final (en este último se acumula el recurso hídrico (RILes tratados) y se utiliza filtro de cuarzo, siendo el estanque desde donde se extrae el recurso hídrico para riego). Fotografía 5.

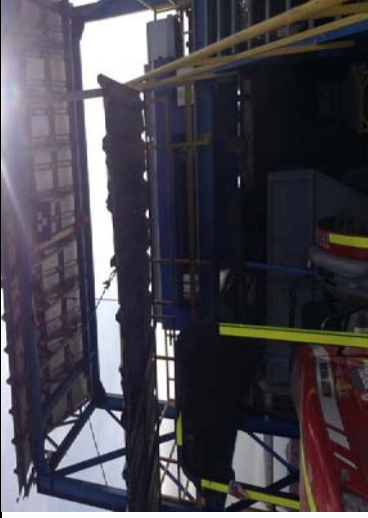
- k. Se informó por parte del Sr. Pablo Castillo (Jefe de Mantenión y RILes), que los lodos de las piscinas se extraen mediante la utilización de bombas, donde se utiliza equipo Decanter. Posteriormente, los lodos secos son trasladados a la empresa Bionergía Molina. Fotografía 6.

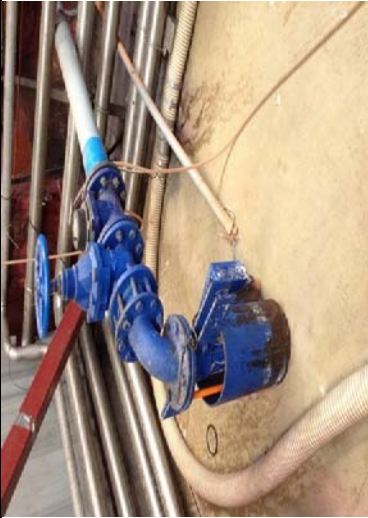
- c. En la actividad de inspección ambiental se constató la existencia de un pozo desde donde se obtiene agua para los procesos industriales de la UF (coordenadas UTM: 6.118.601 N; 287.695 E). Corresponde a un sistema de captación del tipo "pozo profundo" el cual se encontraba operativo, según lectura de caudalímetro presente en la captación. Se observó que, de dicha operación, no se generaban filtraciones u otro indicio de falla del sistema de captación. Fotografía 7.

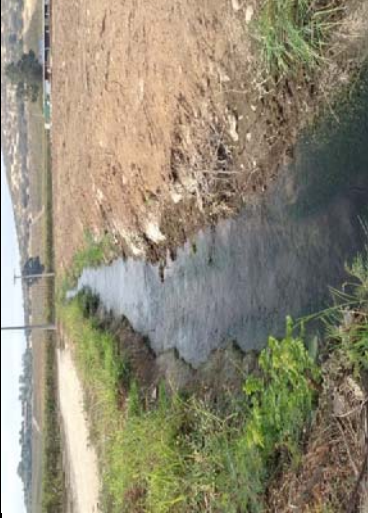
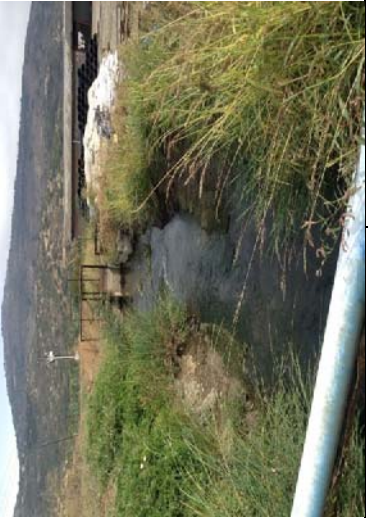
- e. No se utiliza el canal para el vertido de RILes crudos o tratados.
- f. Se inspeccionó el sector localizado al frente de la planta de tratamiento de RILes, donde se constató que el agua no presentaba olor molesto, borra, orujo, escobajo o presencia de otros elementos. Fotografías 8 y 9.

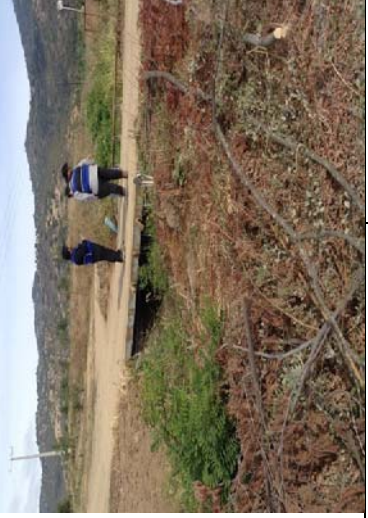
- g. Finalmente, se constató la habilitación de atravesos comprometidos en la RCA N°176/2019. Fotografía 10.
