INFORME TÉCNICO DE FISCALIZACIÓN AMBIENTAL

SUBESTACIÓN ELÉCTRICA CERRO CHUÑO

**DFZ-2025-139-XV-RCA
FEBRERO DE 2025**

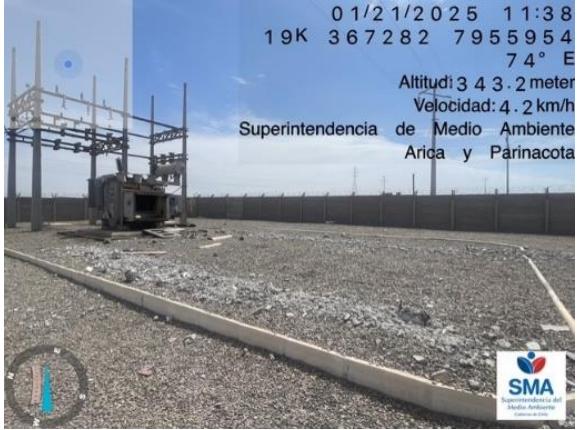
01/21/2025 11:40 19K 367286 7955965 Altitud: 3 45.2 meter Velocidad: 1.8 km/h Superintendencia de Medio Ambiente Arica y Parinacota
Fotografía 1.	Fecha: 21-01-2025	Fotografía 2	Fecha: 21-01-2025
Descripción del medio de prueba: fotografía de la vista general de la subestación.	Descripción del medio de prueba: mancha con aspecto oleoso y fuertes notas a hidrocarburo en el suelo fuera de la canaleta de concreto, además de residuos obstruyendo la canaleta

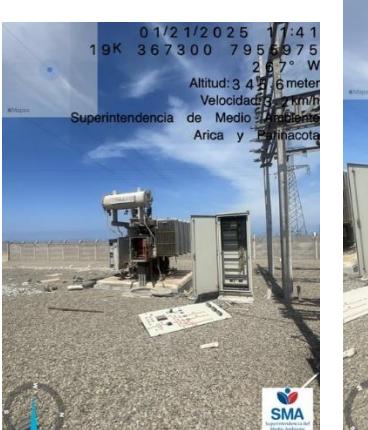
Descripción del medio de prueba: cajas y circuitos de la subestación, que se aprecian rotos, Con las puertas en el suelo y con los componentes arrancados	Descripción del medio de prueba: componentes dispuestos en el suelo, deteriorados y rotos, además en la fotografía de la derecha se aprecia que no existen cableados aéros que salgan de la subestación.

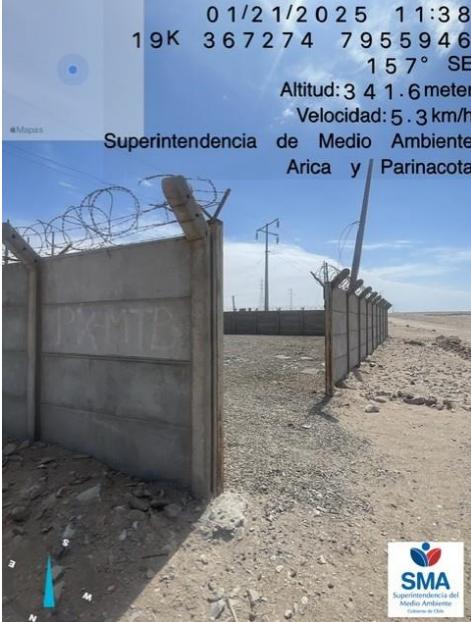
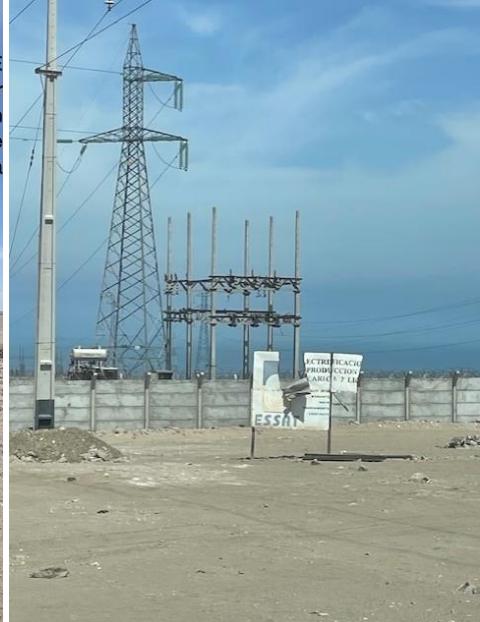
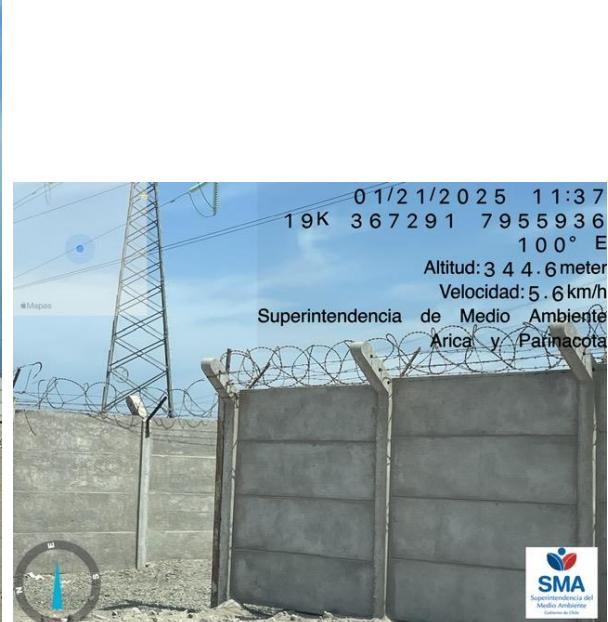
<p>01/21/2025 11:37 19K 367291 7955936 100° E Altitud: 344.6 meter Velocidad: 5.6 km/h Superintendencia de Medio Ambiente Arica y Parinacota</p>
Fotografía 5.	Fecha: 21-01-2025	
Descripción del medio de prueba. Cierre perimetral de la subestación el cual se observa de pandereta de concreto sin revestimiento de pintura en su entorno.

Con fecha 19 de marzo de 2025, mediante carta ADA N° 56/25 (anexo 4), el titular da respuesta enviando un cuadro de Plan de Mantención S/E Cerro Chuño (Registro Titular 2) de infraestructura con actividades de verificación mensuales, además envió el registro de la pintura aplicada a los muros perimetrales de la UF, mimetizando su color con el entorno.

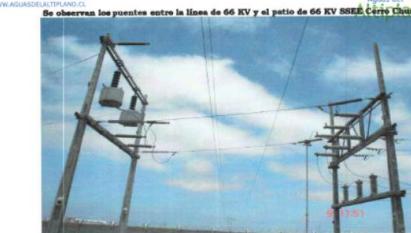
Registro 1

Se observa puente retirado. SSEE desconectada físicamente de la linea 66 KV.

Descripción del medio de prueba: carta adjuntada por el titular respecto al retiro definitivo de la conexión de la subestación con la línea 66 KV Arica Chapiquiña.
