## INFORME TÉCNICO DE FISCALIZACIÓN AMBIENTAL

### EXTRACCION ARIDOS RIO ÑUBLE-SECTOR HUECHUPIN

DFZ-2025-38-XVI-RCA

MARZO 2025

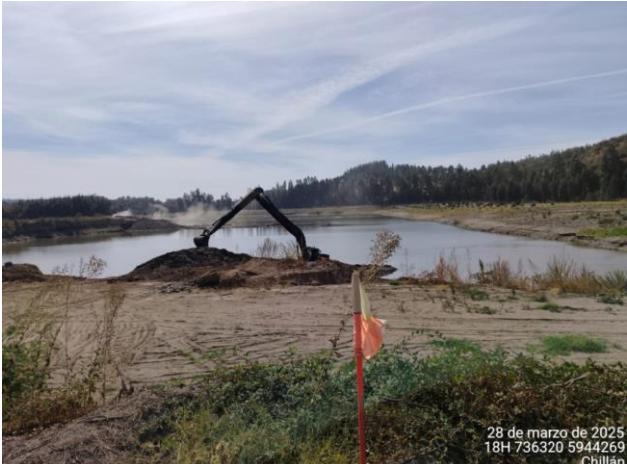
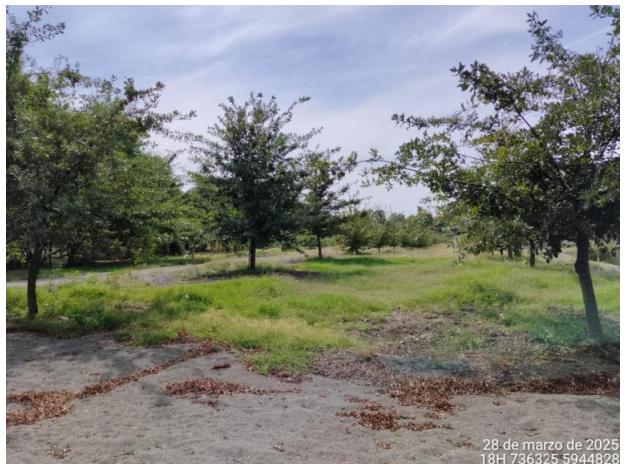
Se visitan las zonas de extracción, cuya forma es cuadrada y sus lados de aproximadamente 250 metros, en las que se puede observar maquinaria trabajando en zonas donde ha aflorado agua (fotografía 1). Se observa además que en el perímetro de las zonas 1 y 2 se compactó el terreno y se replantaron especies vegetales como encinos y ciprés (fotografía 2).

<b>Fotografía 1.</b>	<b>Fecha:</b> 28-03-2025	<b>Fotografía 2.</b>	<b>Fecha:</b> 28-03-2025
<p><b>Descripción del medio de prueba:</b> Zonas de extracción, cuya forma es cuadrada y sus lados de aproximadamente 250 metros, en las que se puede observar maquinaria trabajando. Se observa también afloramiento de aguas subterráneas.</p>		<p><b>Descripción del medio de prueba:</b> Replantación de especies vegetales como encinos y ciprés en el perímetro de las zonas 1 y 2.</p>

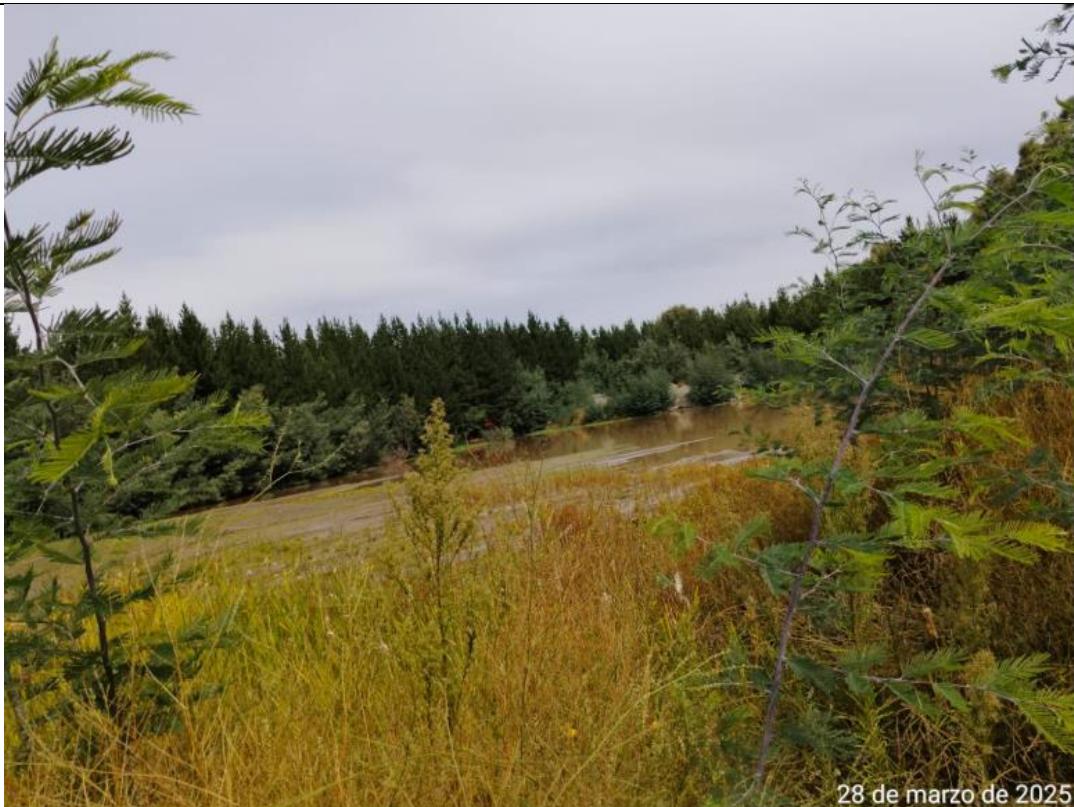
Fotografía 3.

**Descripción del medio de prueba:** Zonas de extracción, cuya forma es cuadrada y sus lados de aproximadamente 250 metros, en las que se puede observar maquinaria trabajando. Se observa también afloramiento de aguas subterráneas.

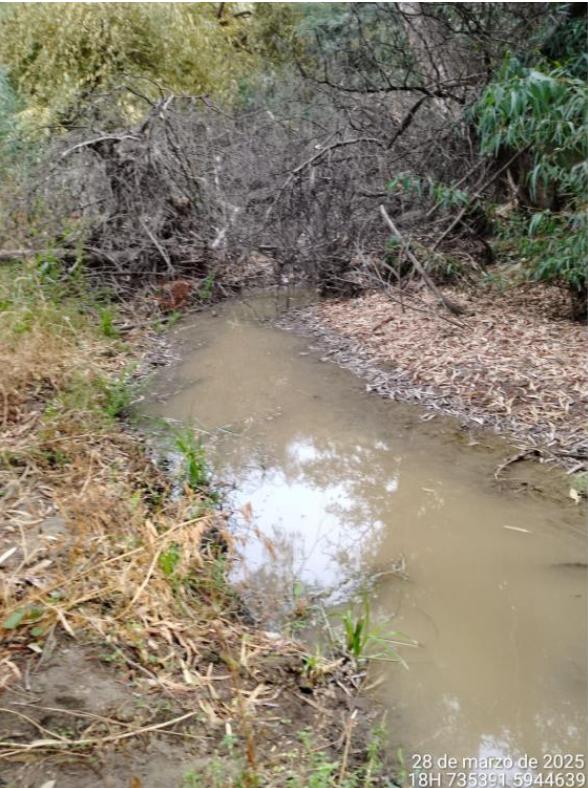
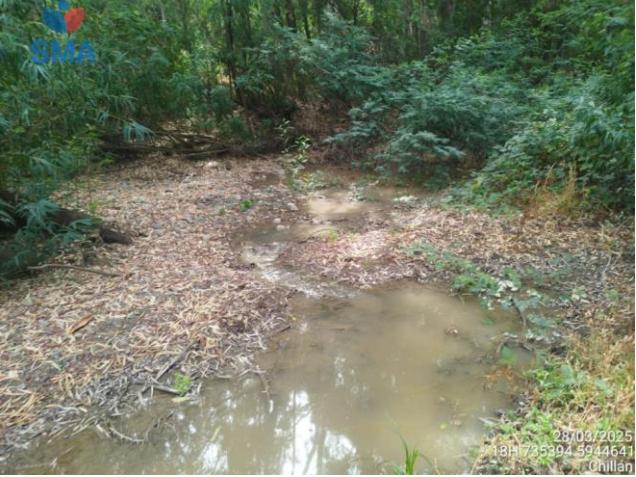
Fotografía 4.	Fecha: 23-06-2025	Fotografía 5.	Fecha: 23-06-2025
<p><b>Descripción del medio de prueba:</b> La laguna se vacía por gravedad formando un curso de agua que escribe hasta más allá de los límites del predio en que se sitúa la unidad fiscalizable.</p>

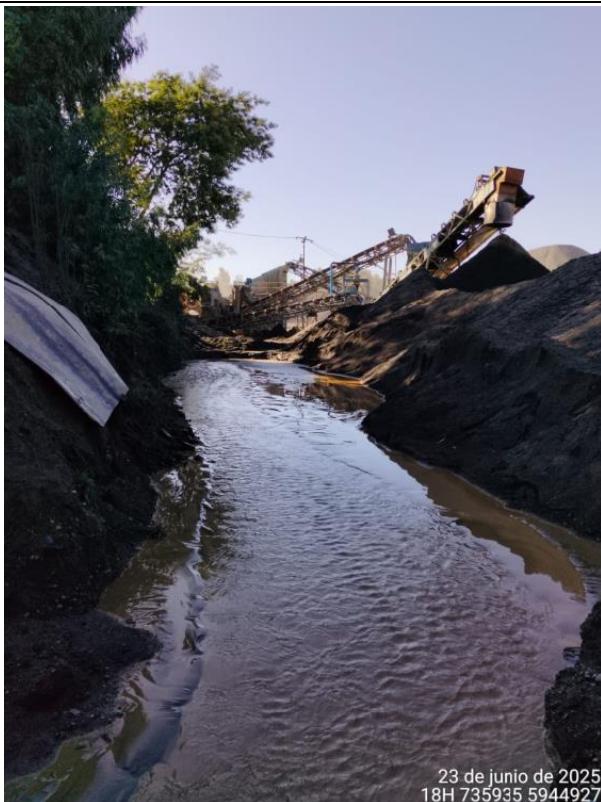
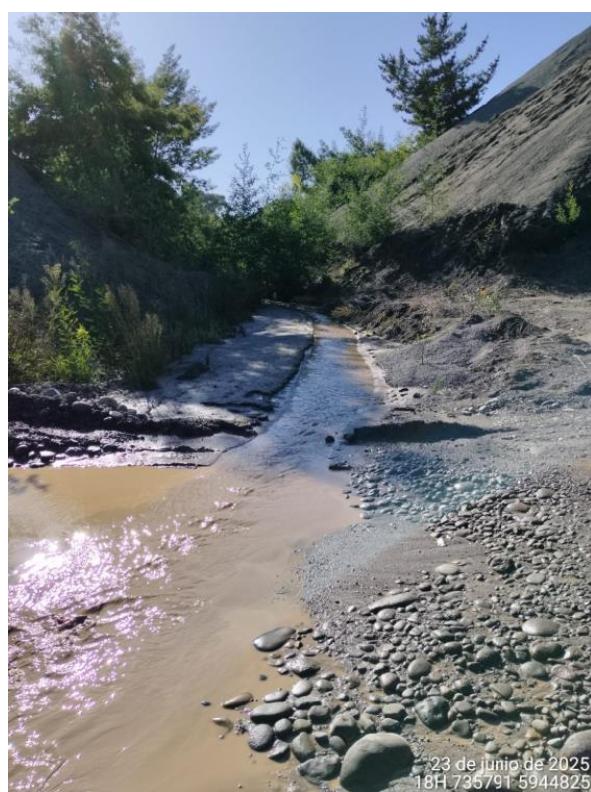
En la actividad de inspección, se chequea línea de gestión de lavado de material que se encuentra en fase de procesado a partir de agua proporcionada desde un pozo profundo. El recorrido se inicia en la planta chancadora, pasando por la laguna de acumulación y decantación de sólidos para posteriormente finalizar con el recorrido al poniente de las instalaciones por alrededor de 1.300 metros que corresponde a la línea de efluente o descarga (fotografías 6 y 7).

**Descripción del medio de prueba:** Fotografías del recorrido de las aguas de lavado en dirección a la laguna de sedimentación.

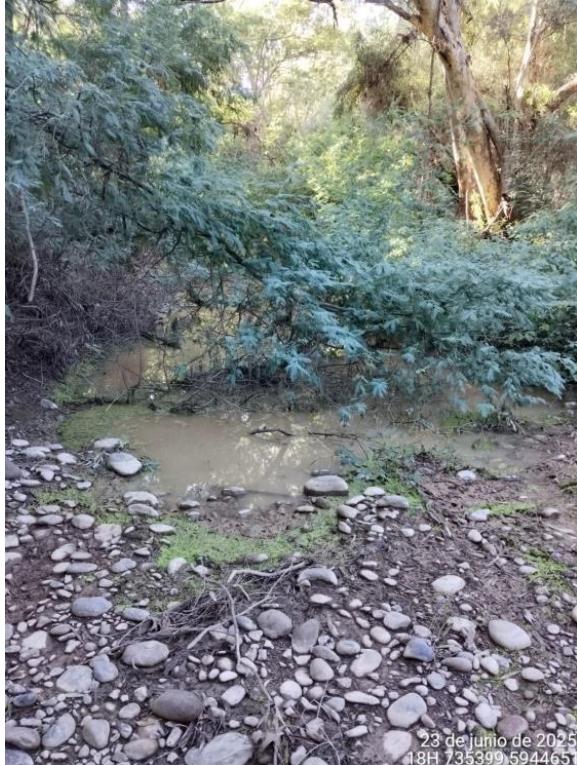
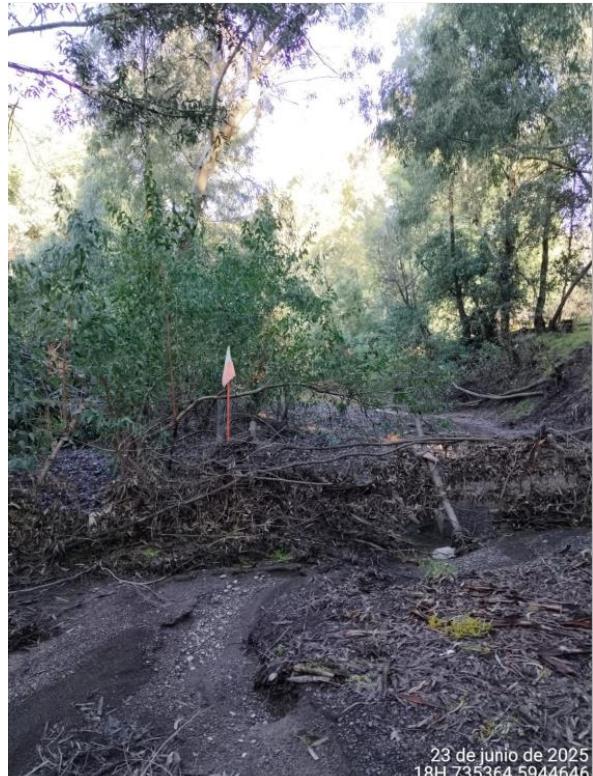
Durante el recorrido se constató que la descarga mantiene presencia de fracción de sólidos suspendidos y tierra que da tonalidad oscura, la que escurre gravitacionalmente de forma natural generando tramos intermitentes a través de predios presuntamente particulares del titular y otros vecinos (fotografía 8 y 9). En el tramo final del recorrido de inspección se constata la presencia de una obra física de material compactado tipo camino, que deja sin posibilidad alguna que la descarga escurra libremente hasta la columna de agua que corresponde al río Ñuble (fotografía 10 y 11).

**Descripción del medio de prueba:** Fotografías donde se muestra la tonalidad del efluente y su régimen intermitente.

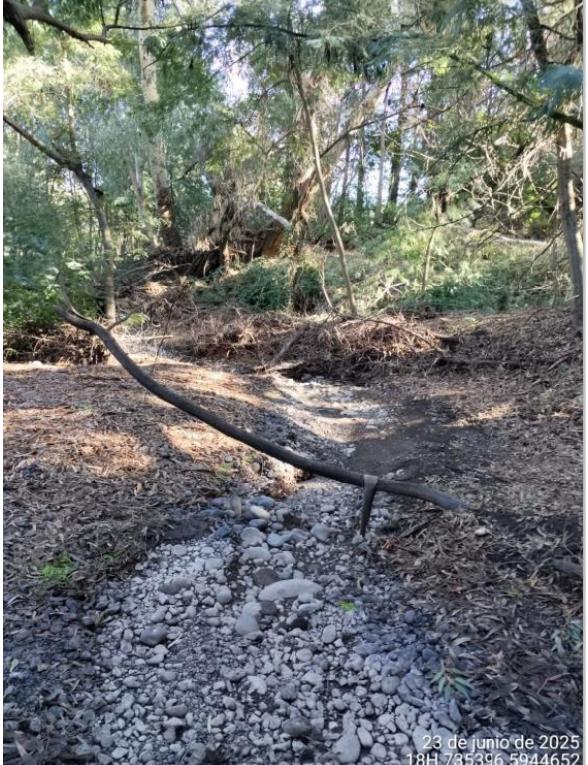
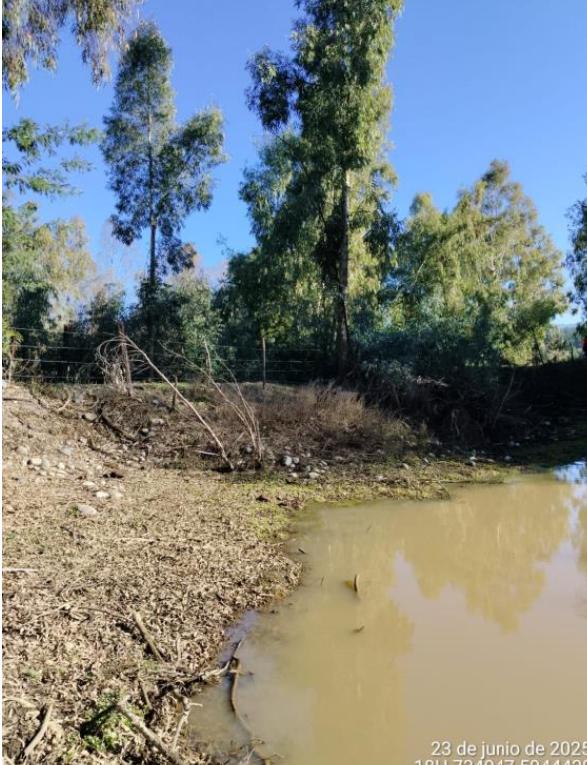
La zona recorrida de la descarga presenta indicios de restos de material sobre todo vegetal depositado por crecidas eventuales del río Ñuble, pero que al momento de la inspección no evidencias columna de agua derivada de su escurrimiento superficial.

Registros			
Fotografía 10.	Fecha: 23-06-2025	Fotografía 11.	Fecha: 23-06-2025
<b>Descripción del medio de prueba:</b> Fotografías de zona con presencia de restos de vegetal.		<b>Descripción del medio de prueba:</b> Fotografías donde se muestra obra física (camino) que impide que el efluente escurra más allá de este punto.

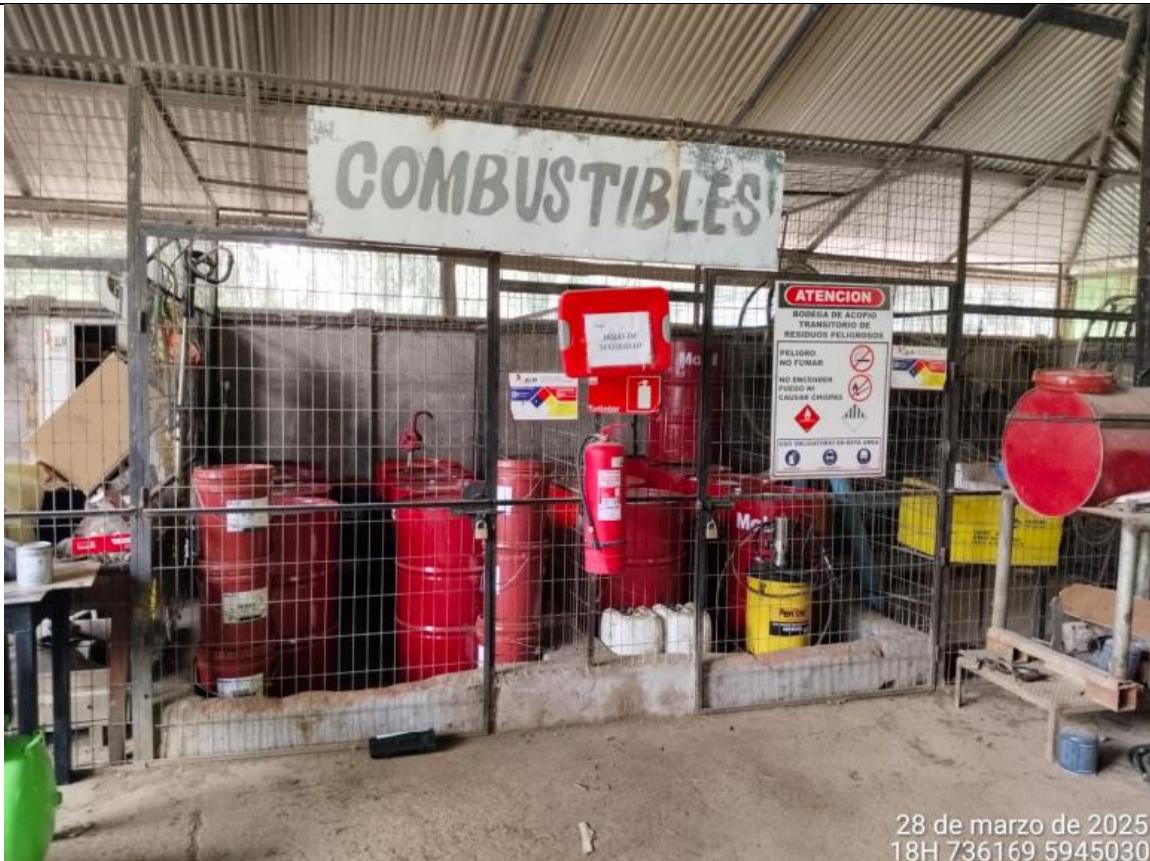
Fotografía 12.

**Descripción del medio de prueba:** Fotografía de sector de bodegas de residuos peligrosos, las que se observan con tambores de aceite en su interior. Las bodegas se encuentran cerradas con perímetro de reja metálica y pretil de aproximadamente 30 cms en su base.

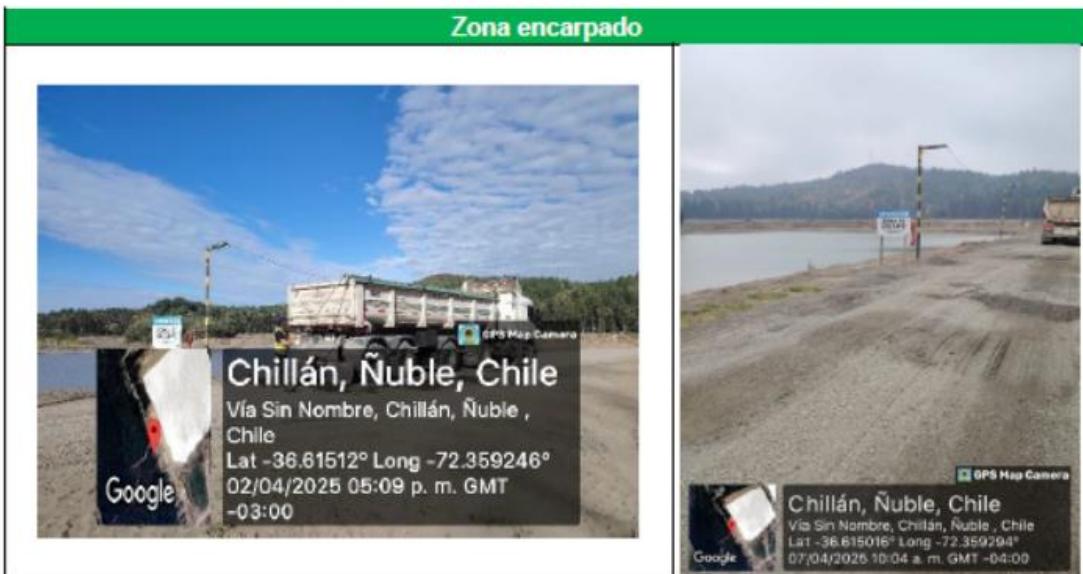
Tabla 7. Registro fotográfico fechado y georreferenciado de la zona de encarpado habilitada.

- d. En conclusión, el titular al momento de la inspección no cuenta con una zona de encarpado habilitada, sin embargo, una vez hecha la solicitud, se envían imágenes constatando la habilitación de la zona de encarpado, además de indicar que cuentan con sistema de “autoencarpado”.
- e. Respecto de esta materia, y luego de revisados los antecedentes entregados por el titular, es posible señalar que el titular cumple con las exigencias analizadas

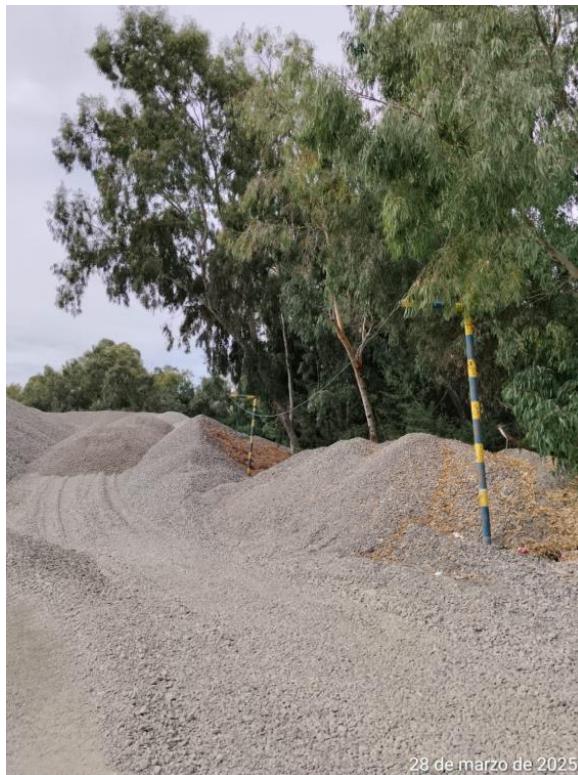
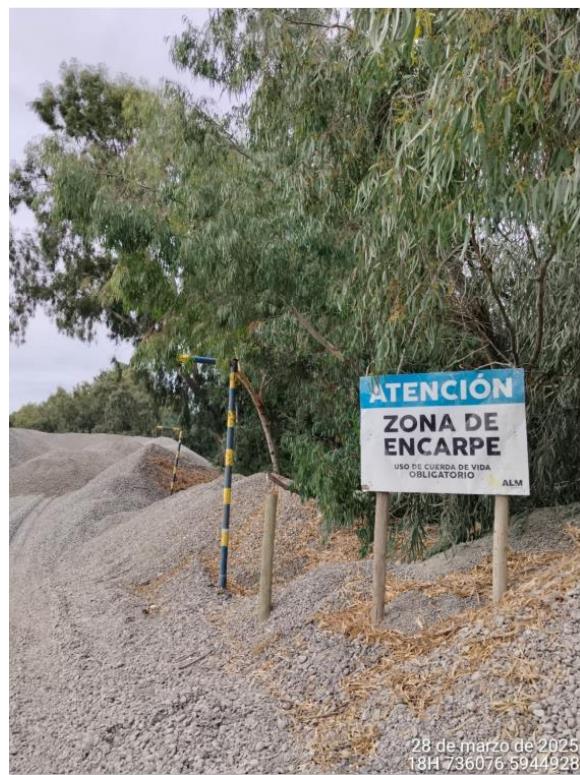
**Descripción del medio de prueba:** Fotografía de zona de encarpado al momento de la inspección del 28 de marzo de 2025, la cual se encontraba con elementos de seguridad como demarcación, letrero informativo y cuerda de vida, sin embargo, esta zona estaba inhabilitada por el acopio de material en este sector.
