**INFORME TÉCNICO DE FISCALIZACIÓN AMBIENTAL**

**MINERA CLARITA PLANTA BELLAVISTA**

**DFZ-2025-71-V-RCA**

**MAYO 2025**

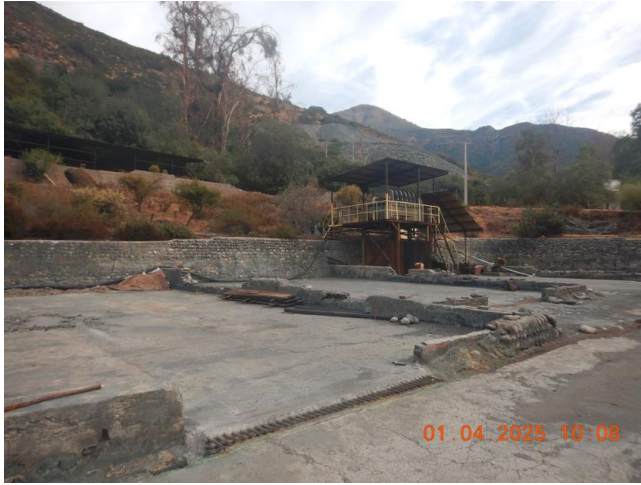
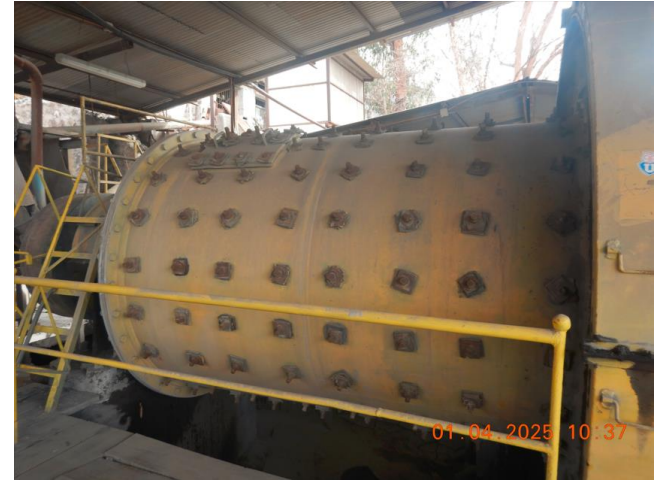
- e. Durante la inspección ambiental del 1 de abril de 2025 se efectuó un recorrido por la faena minera, constatándose que la misma no se encuentra operativa, sin evidencias de un funcionamiento reciente (Fotografía 1 a fotografía 8).

<b>Fotografía 1.</b>	<b>Fecha:</b> 1-4-2025	<b>Fotografía 2.</b>	<b>Fecha:</b> 1-4-2025
<b>Coordenadas UTM DATUM WGS84 HUSO 19</b>	<b>Norte:</b> 6.381.764 m S   <b>Este:</b> 331.967 m E	<b>Coordenadas UTM DATUM WGS84 HUSO 19</b>	<b>Norte:</b> 6.381.704 m S   <b>Este:</b> 331.935 m E
<b>Descripción del medio de prueba:</b> Canchas de secado sin mineral acopiado al momento de la inspección ambiental.		<b>Descripción del medio de prueba:</b> Molino de la planta de proceso no operativo al momento de la inspección ambiental.

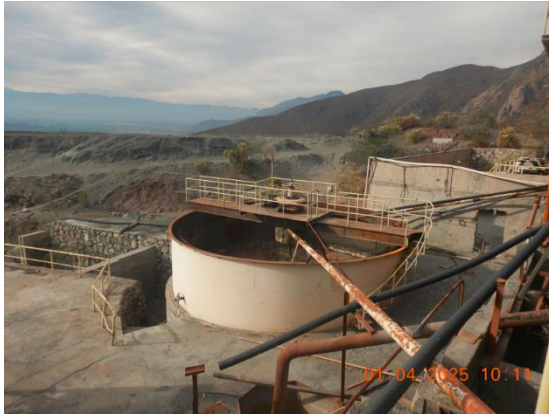
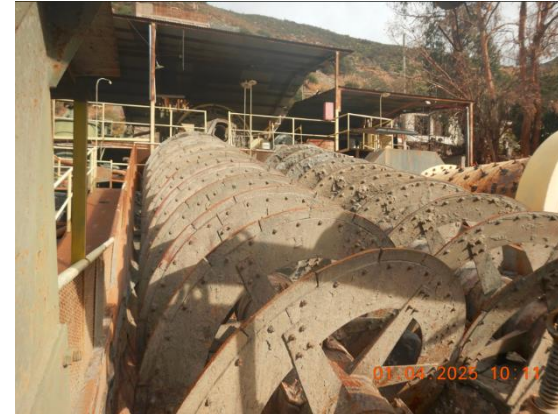
<b>Fotografía 3.</b>	<b>Fecha:</b> 1-4-2025	<b>Fotografía 4.</b>	<b>Fecha:</b> 1-4-2025
<b>Coordenadas UTM DATUM WGS84 HUSO 19</b>	<b>Norte:</b> 6.381.687 m S   <b>Este:</b> 331.938 m E	<b>Coordenadas UTM DATUM WGS84 HUSO 19</b>	<b>Norte:</b> 6.381.699 m S   <b>Este:</b> 331.934 m E
<b>Descripción del medio de prueba:</b> Espesador seco, no operativo al momento de la inspección ambiental.		<b>Descripción del medio de prueba:</b> Equipo del área de molienda no operativo al momento de la inspección ambiental.

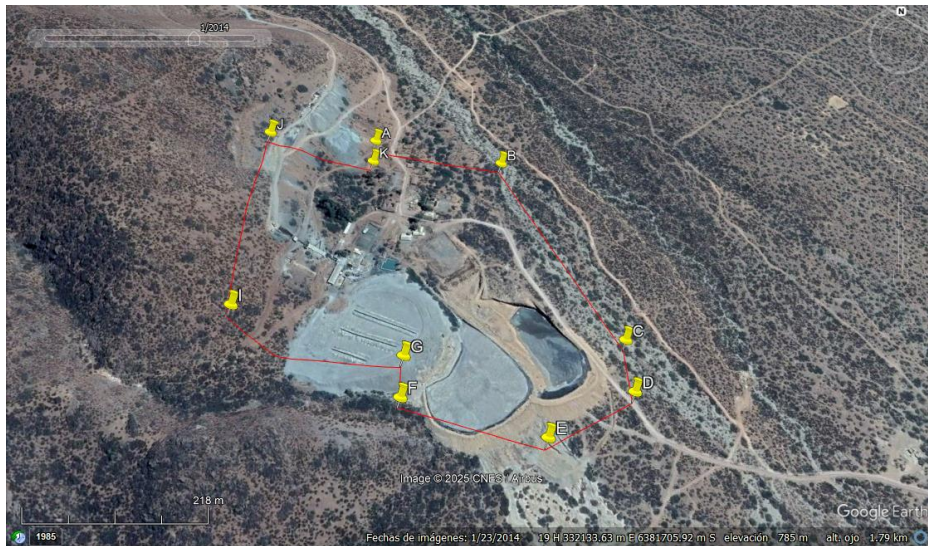
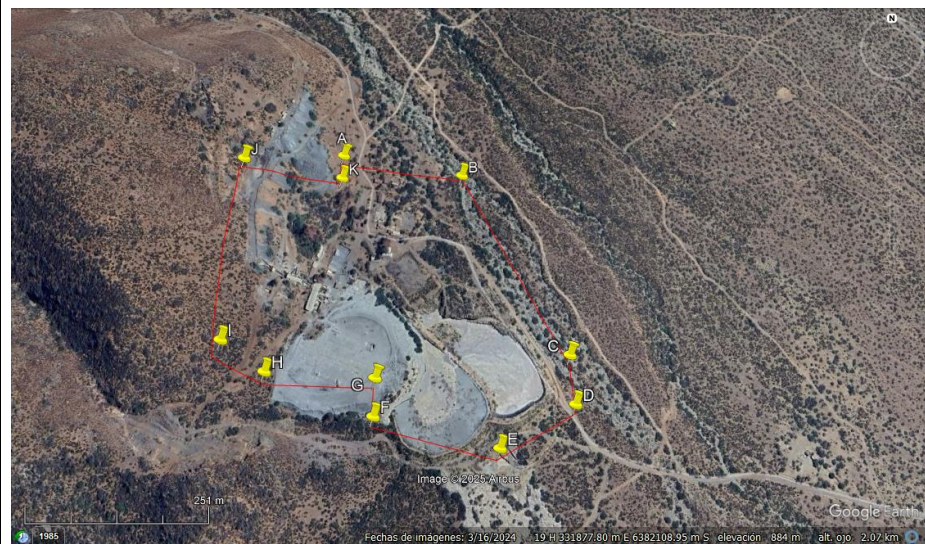
- i. Por otra parte, de la revisión de las imágenes satelitales del programa de Google Earth Pro, se observa que a partir de la obtención de la RCA, la faena minera no intervino una superficie externa o adicional a aquella establecida en el considerando 3.4 de la RCA N°237/2014 (Imagen 1 e 2).

**Descripción del medio de prueba:** Imagen satelital de enero 2014 (previa obtención de la RCA N°237/2014 de fecha 23 de junio 2024), en la cual se observa la faena minera y el límite autorizado para intervención conforme a lo establecido en la RCA N°237/2014.

**Descripción del medio de prueba:** Imagen satelital de marzo 2024, en la cual no se observa una intervención fuera de los límites autorizados posterior a la obtención de la RCA N°237/2014.

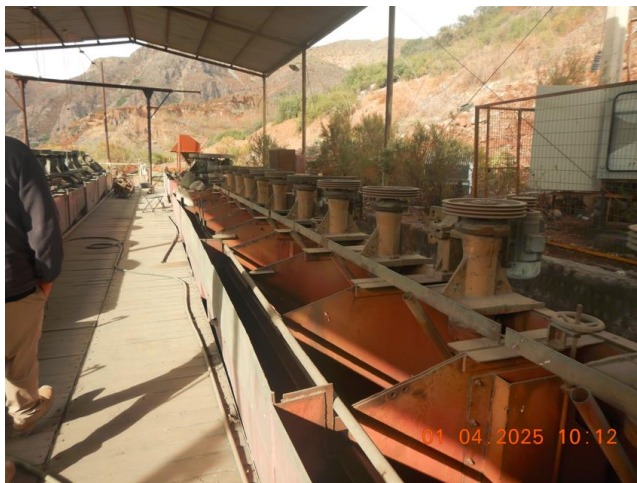
**Fotografía 5.** Fecha: 1-4-2025

**Descripción del medio de prueba:** Celdas de flotación no operativas al momento de la inspección ambiental.

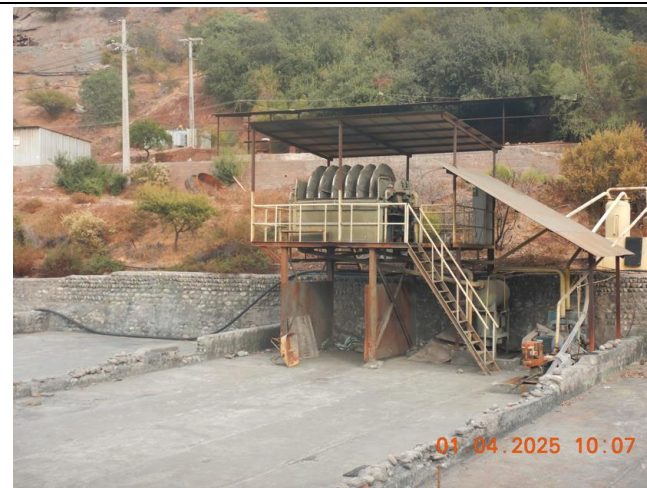
**Fotografía 6.** Fecha: 1-4-2025

**Descripción del medio de prueba:** Equipo secador de concentrado, sin operaciones al momento de la inspección ambiental.

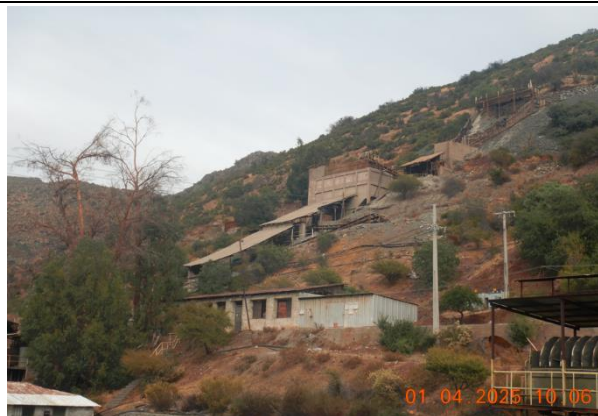
**Fotografía 7.** Fecha: 1-4-2025

**Descripción del medio de prueba:** Área de la planta de chancado sin operaciones al momento de la inspección ambiental.

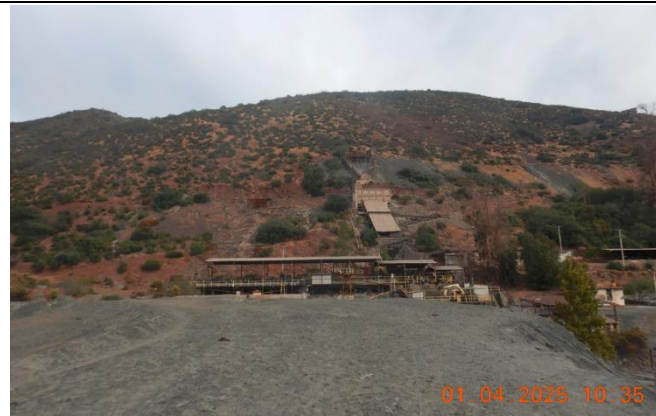
**Fotografía 8.** Fecha: 1-4-2025

**Descripción del medio de prueba:** Vista panorámica de la planta de procesos sin evidencias de operaciones recientes al momento de la inspección ambiental.

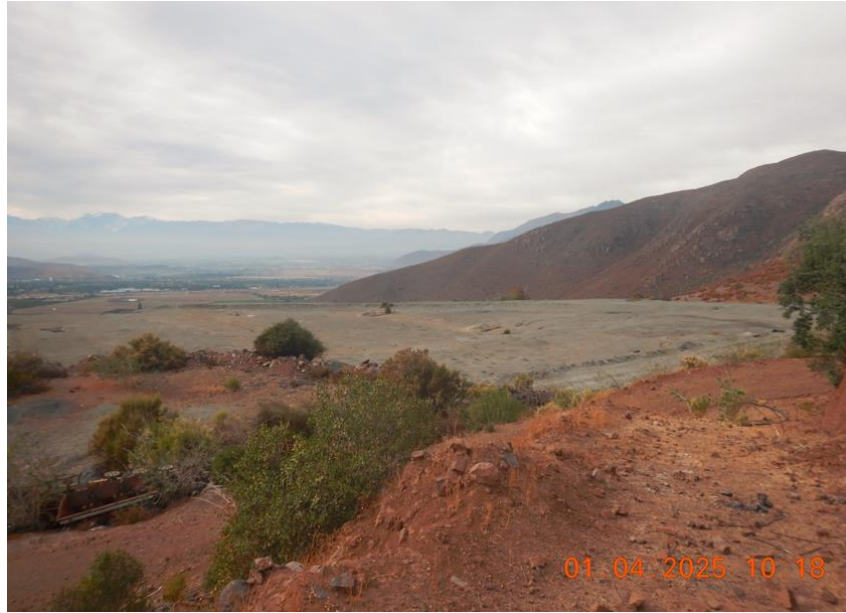
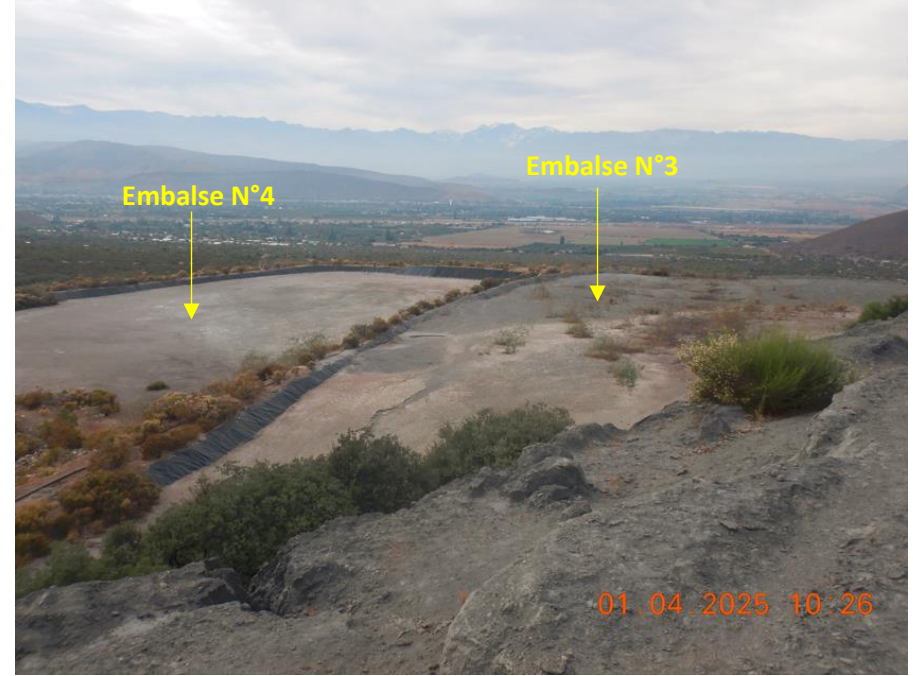
<b>Fotografía 9.</b>	<b>Fecha:</b> 1-04-2025		<b>Fotografía 10.</b>	<b>Fecha:</b> 1-04-2025	
<b>Coordenadas UTM DATUM WGS84 HUSO 19</b>	<b>Norte:</b> 6.381.697 m S	<b>Este:</b> 332.092 m E	<b>Coordenadas UTM DATUM WGS84 HUSO 19</b>	<b>Norte:</b> 6.381.608 m S	<b>Este:</b> 332.106 m E
<b>Descripción del medio de prueba:</b> Vista panorámica del embalse de relaves N°1 y N°2, sin actividades productivas al momento de la inspección ambiental.			<b>Descripción del medio de prueba:</b> Vista panorámica de los embalses de relaves N°3 y N°4, sin evidencias de operación o disposición de residuos al interior de estos al momento de la inspección, ni de la presencia de laguna de aguas claras. Se observa que el embalse N°3 no cuenta con material de cobertura ni actividades de revegetación.

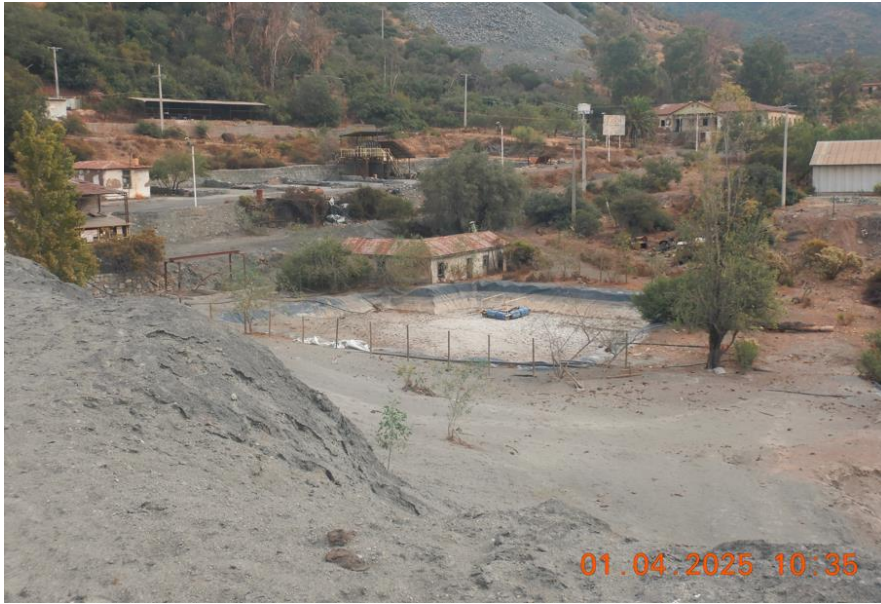
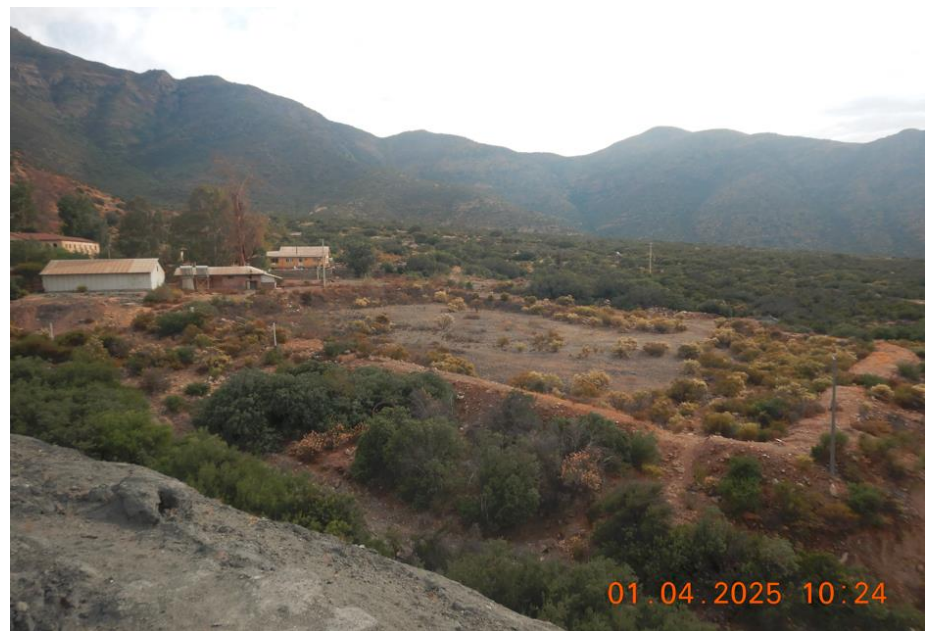
<b>Fotografía 11.</b>	<b>Fecha:</b> 1-04-2025		<b>Fotografía 12.</b>	<b>Fecha:</b> 1-04-2025	
<b>Coordenadas UTM DATUM WGS84 HUSO 19</b>	<b>Norte:</b> 6.381.773 m S	<b>Este:</b> 331.958 m E	<b>Coordenadas UTM DATUM WGS84 HUSO 19</b>	<b>Norte:</b> 6.381.697 m S	<b>Este:</b> 332.092 m E
<b>Descripción del medio de prueba:</b> Piscina de recirculación de aguas claras sin evidencias de una operación reciente al momento de la inspección ambiental.			<b>Descripción del medio de prueba:</b> Vista panorámica de la superficie autorizada para la implementación del embalse de relaves N°5, observándose al momento de la inspección que dicha obra es inexistente.

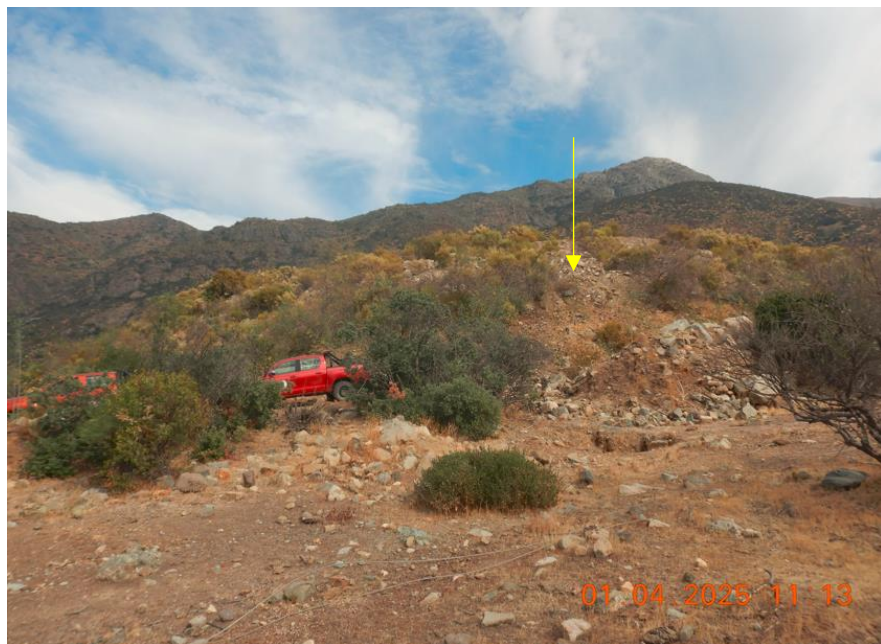
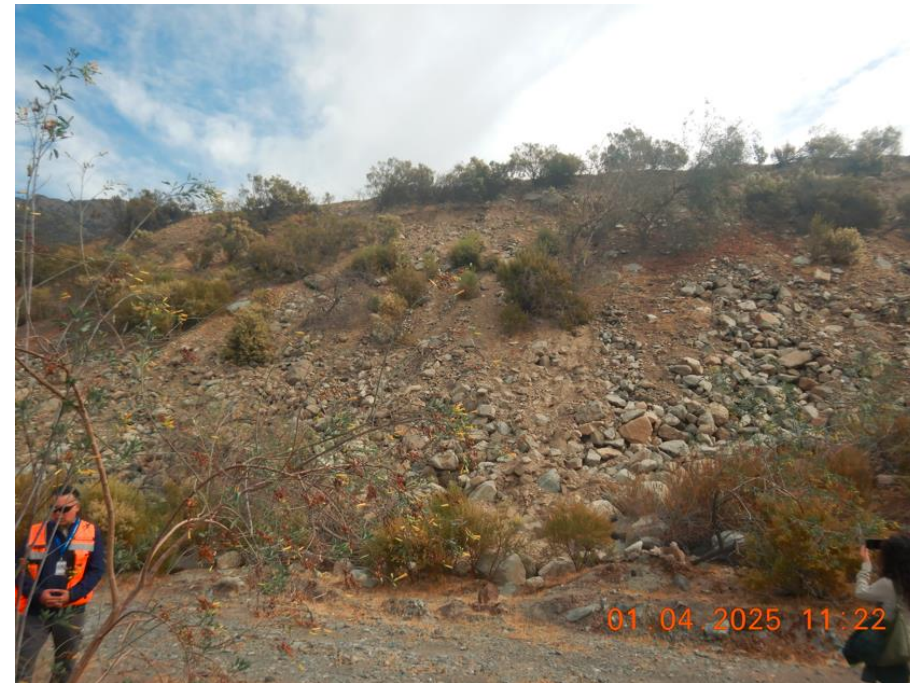
<b>Fotografía 13.</b>	<b>Fecha:</b> 1-04-2025		<b>Fotografía 14.</b>	<b>Fecha:</b> 1-04-2025	
<b>Coordenadas UTM DATUM WGS84 HUSO 19</b>	<b>Norte:</b> 6.381.697 m S	<b>Este:</b> 332.092 m E	<b>Coordenadas UTM DATUM WGS84 HUSO 19</b>	<b>Norte:</b> 6.381.608 m S	<b>Este:</b> 332.106 m E
<b>Descripción del medio de prueba:</b> En la fotografía se señala el muro del embalse de relaves N°4, sin evidencias de relaves o de la activación de procesos erosivos al momento de la inspección ambiental.			<b>Descripción del medio de prueba:</b> Muro del embalse de relaves N°3, sin evidencias de relaves o de la activación de procesos erosivos al momento de la inspección ambiental.

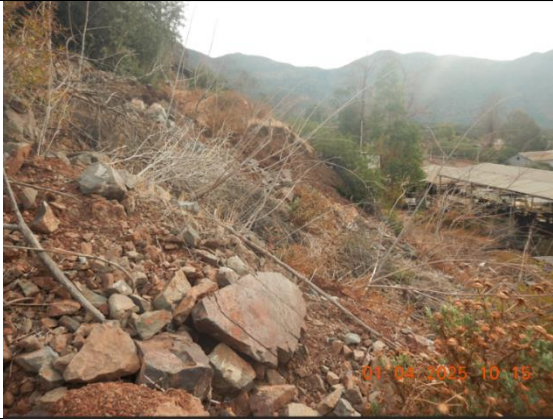
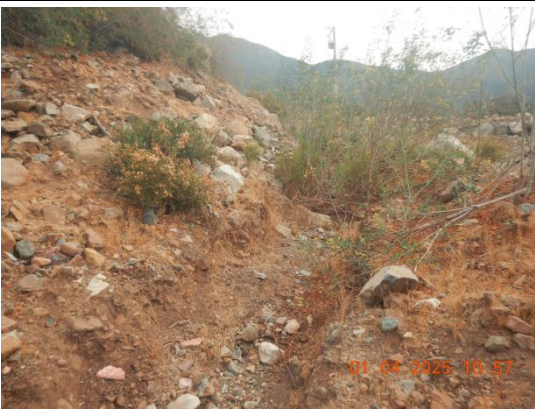
<b>Fotografía 15.</b>	<b>Fecha:</b> 1-4-2025	<b>Fotografía 16.</b>	<b>Fecha:</b> 1-4-2025
<b>Coordenadas UTM DATUM WGS84 HUSO 19</b>	<b>Norte:</b> 6.381.675 m S <b>Este:</b> 331.829 m E	<b>Coordenadas UTM DATUM WGS84 HUSO 19</b>	<b>Norte:</b> 6.381.547 m S <b>Este:</b> 332.334 m E
<b>Descripción del medio de prueba:</b> Cerro arriba de la planta de proceso, en donde se constató la inexistencia del canal de contorno superior.		<b>Descripción del medio de prueba:</b> Canal de contorno del embalse de relaves N°4 con vegetación y material rocoso en su interior, evidenciando una nula mantención.

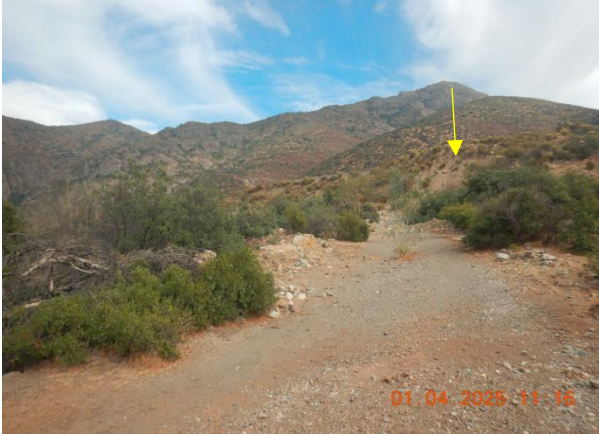
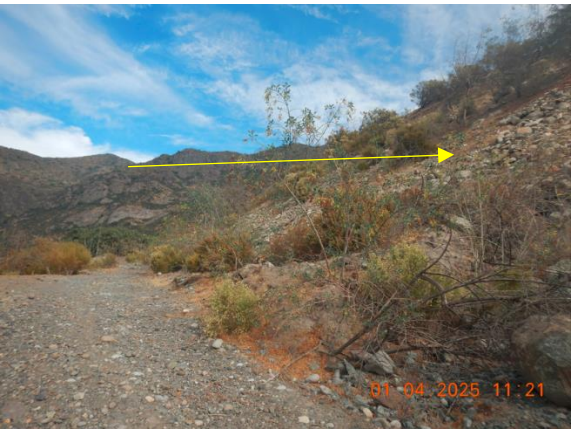
<b>Fotografía 17.</b>	<b>Fecha:</b> 1-4-2025	<b>Fotografía 18.</b>	<b>Fecha:</b> 1-4-2025
<b>Coordenadas UTM DATUM WGS84 HUSO 19</b>	<b>Norte:</b> 6.381.498 m S <b>Este:</b> 332.329 m E	<b>Coordenadas UTM DATUM WGS84 HUSO 19</b>	<b>Norte:</b> 6.381.428 m S <b>Este:</b> 332.210 m E
<b>Descripción del medio de prueba:</b> En la fotografía se señala el muro del embalse de relaves N°4, el cual no presenta evidencias de la ocurrencia de alguna contingencia ambiental, y que al momento de la inspección no cuenta con su respectiva canaleta de seguridad.		<b>Descripción del medio de prueba:</b> Muro del embalse de relaves N°3, el cual no presenta evidencias de la ocurrencia de alguna contingencia ambiental, y que al momento de la inspección no cuenta con su respectiva canaleta de seguridad.

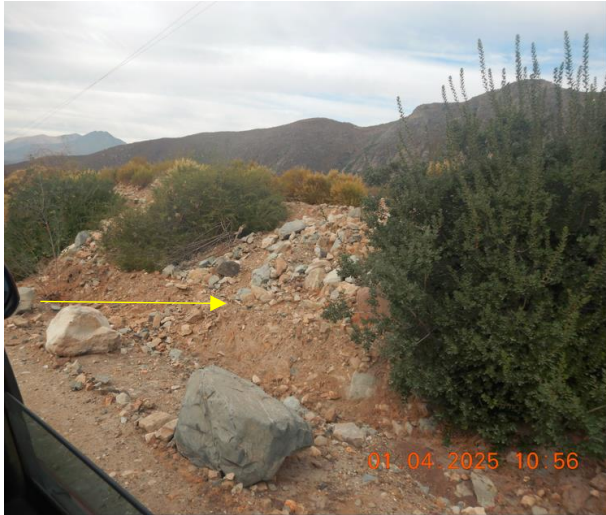
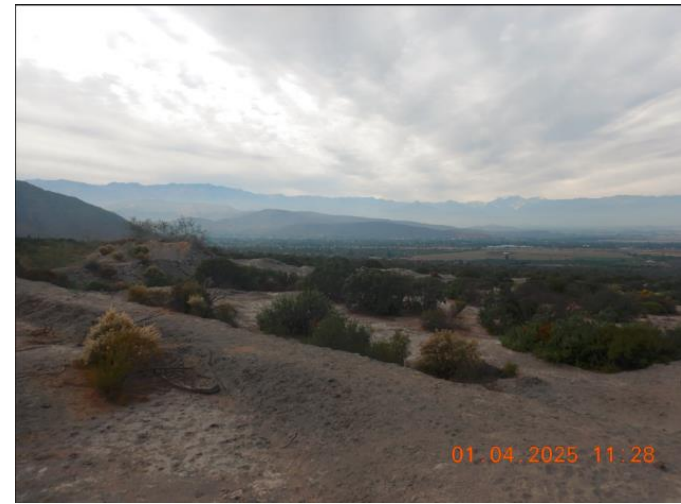
<b>Fotografía 19.</b>	<b>Fecha:</b> 1-4-2025		<b>Fotografía 20.</b>	<b>Fecha:</b> 1-4-2025	
<b>Coordenadas UTM DATUM WGS84 HUSO 19</b>	<b>Norte:</b> 6.381.615 m S	<b>Este:</b> 332.291 m E	<b>Coordenadas UTM DATUM WGS84 HUSO 19</b>	<b>Norte:</b> 6.381.393 m S	<b>Este:</b> 332.238 m E
<b>Descripción del medio de prueba:</b> Muro lateral del embalse de relaves N°4, sin evidencias de la ocurrencia de alguna contingencia ambiental, y que al momento de la inspección no cuenta con el vertedero de seguridad.			<b>Descripción del medio de prueba:</b> Vista a los pies del embalse de relaves N°3 y N°4 evidenciándose la inexistencia de piscinas de seguridad o del pretil de contención.

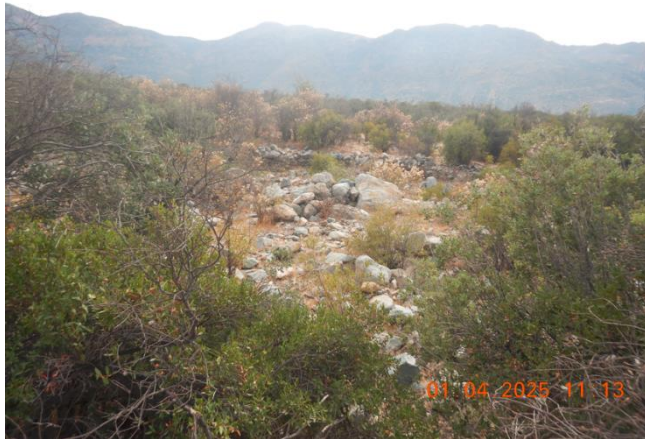
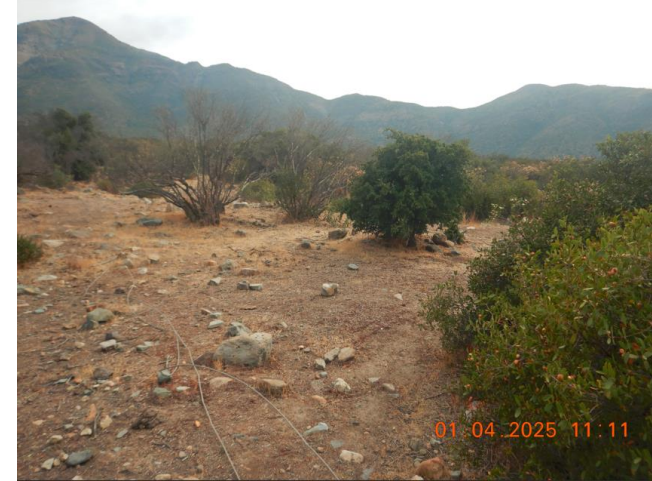
- El enrocado de protección establecido en el considerando 5.2 de la RCA N°237/2014 es inexistente (Fotografía 21 y 22). Ahora bien, durante la inspección no se observaron flujos de agua por la quebrada o evidencias de relaves en la misma, ni se observaron daños en los muros de los embalses de relaves por una posible crecida de la quebrada (Fotografía 23 y 24).

**Descripción del medio de prueba:** La fotografía 21 y 22 corresponden a la Quebrada El Asiento, en donde se constató al momento de la inspección la inexistencia del enrocado de protección y la ausencia de evidencias de relaves o de la ocurrencia de alguna contingencia ambiental.

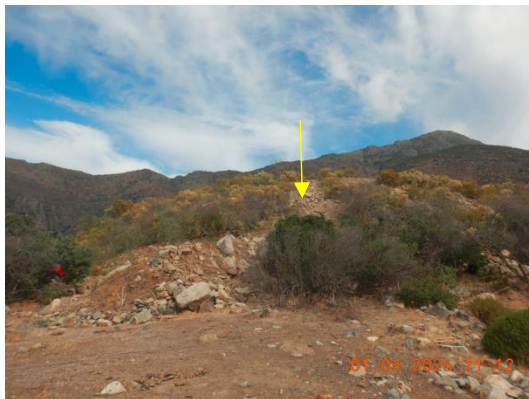
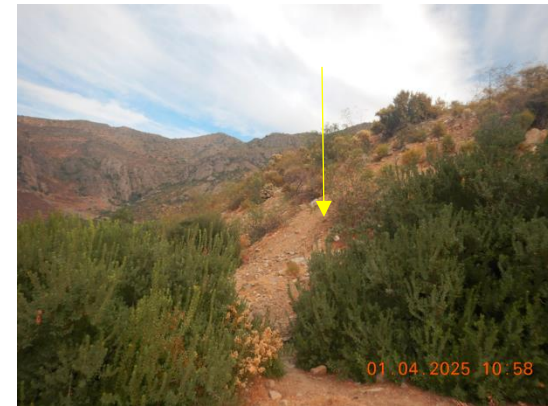
**Descripción del medio de prueba:** Se observa en la fotografía 23 y 24 se señala el muro del embalse de relaves N°4 colindante a la Quebrada El Asiento, sin evidencias de relaves o que el mismo hubiera sido afectado por el flujo de agua de la quebrada.
