INFORME TÉCNICO DE FISCALIZACIÓN AMBIENTAL

UNIMARC- PENCO

DFZ-2025-2034-VIII-NE

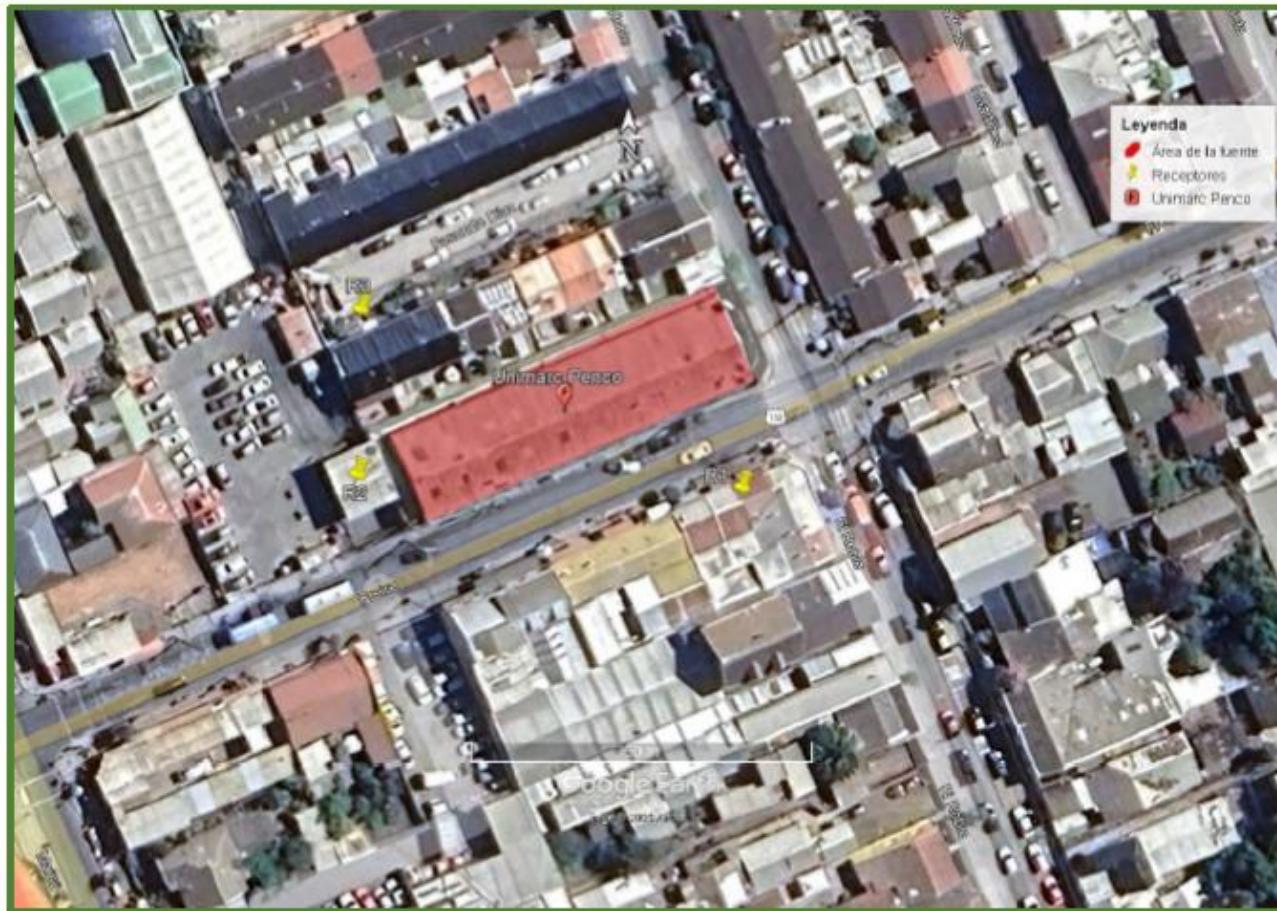
Imagen 1.

- i. La medición fue ejecutada por la empresas FISAM, autorizada como ETFA [Código 062-01] para la medición de ruido [código 57944]
- ii. Se evaluaron 3 receptores (Imagen 1) en horario diurno y nocturno.
- iii. Los receptores evaluados se encontraban en Zona ZE-1 del Plan Regulador de Penco, homologado a Zona II. No se observan discrepancias con la zonificación y homologación efectuada por la ETFA.
- iv. Para los tres receptores, tanto en horario diurno y en horario nocturno, consta en las fichas de medición que "*En este receptor no se percibe actividad de la fuente*", no obstante se presentan mediciones para todos los receptores, lo que correspondería a la medición de otras fuentes o el propio de ruido de fondo. En la ficha del R3, para horario nocturno se observa discrepancia en sus secciones, toda vez que consigna que se percibe la fuente a la vez que indica que no se percibe

Figura 1: Ubicación de punto receptor para medición con respecto al IPT. Fuente: Google Earth, escala 50 m.

Descripción medio de prueba: Ubicación receptores evaluados respecto de la fuente emisora.
