INFORME TÉCNICO DE FISCALIZACIÓN AMBIENTAL

CAMINO DE LA FRUTA- RUTA-66

DFZ-2025-48-V-RCA

JULIO 2025

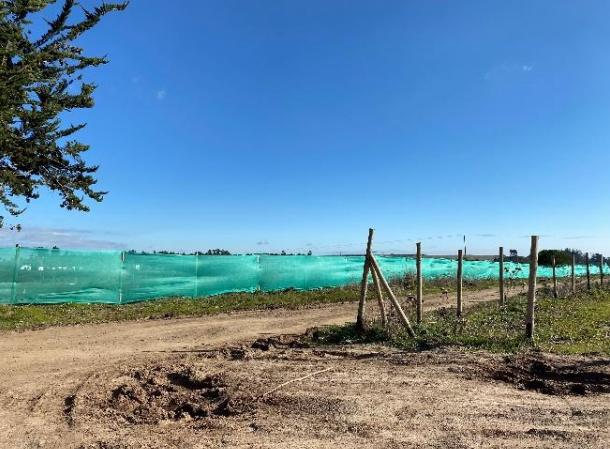
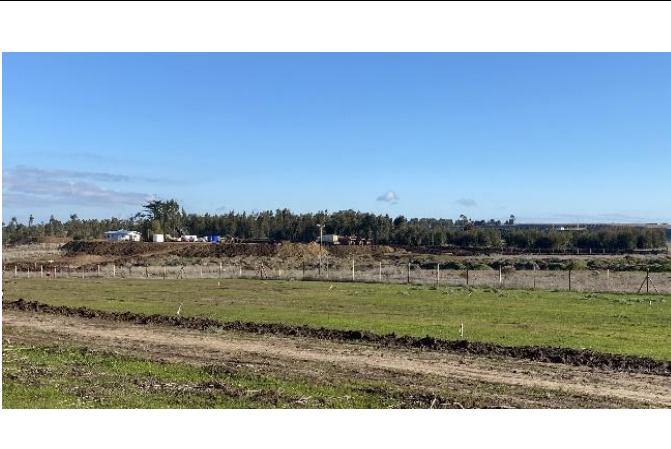
Fotografía 7.	Fecha: 09-07-2024	Fotografía 8.	Fecha: 09-07-2024		
Coordinadas UTM DATUM WGS84 HUSO 19S	Norte: 6.276.641	Este: 261.437	Coordinadas UTM DATUM WGS84 HUSO 19S	Norte: 6.276.641	Este: 261.437
Descripción del medio de prueba: Vista de las intervenciones, tales como cercos de madera (polines) y malla raschel instalados en el subsector B5.3.		Descripción del medio de prueba: Vista de las intervenciones, tales como cercos de madera (polines), instalación de faenas y movimiento de tierra subsector B5.3.

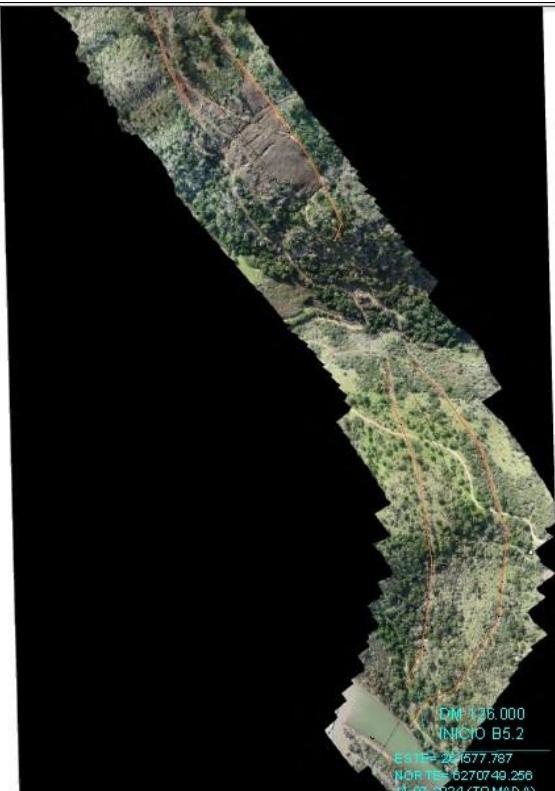
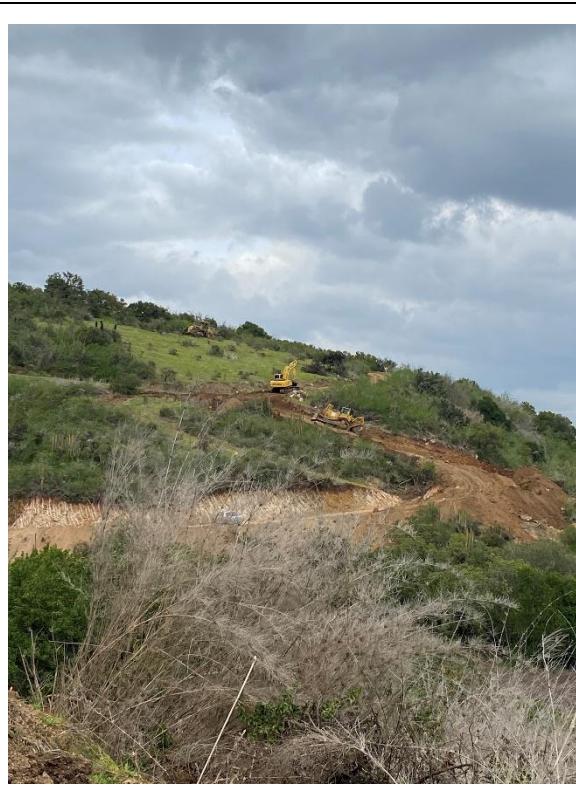
Fotografía 9 (Fuente: Fotografía adjunta a la carta GG/SMA/009/24 del 31-07-2024 [Anexo 5.1.])	Fotografía 10	Fecha: 23-07-2024			
Descripción del medio de prueba: Vista del tramo Dm 126.000 hasta el Dm 130.400 en donde se observan las áreas intervenidas por las obras (Dm 127.100 al 130.400 app) y las que se encuentran sin intervenir (Dm 126.000 al 127.100 aprox.)		Coordinadas UTM DATUM WGS84 HUSO 19S	Norte: 6.271.338	Este: 261.417

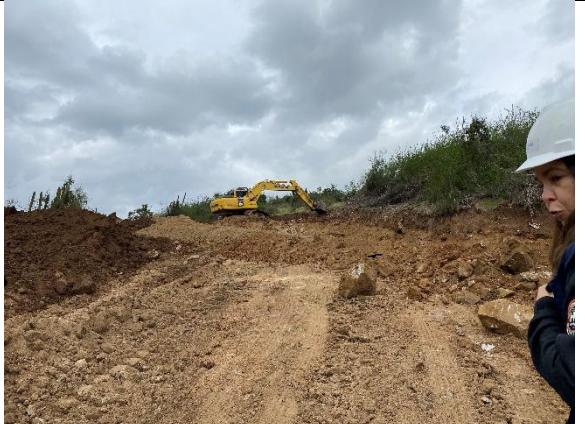
Fotografía 11.	Fecha: 23-07-2024	Fotografía 12.	Fecha: 23-07-2024		
Coordenadas UTM DATUM WGS84 HUSO 19S	Norte: 6.271.338	Este: 261.417	Coordenadas UTM DATUM WGS84 HUSO 19S	Norte: 6.271.280	Este: 261.386
Descripción del medio de prueba: Vista de las obras de movimiento de tierra y corta de vegetación presente en sitio de quebrada subsidiaria del río Maipo, en un área fuera de la faja fiscal.	Descripción del medio de prueba: Vista de la presencia de maquinaria efectuando obras de ensanchamiento en camino anexo y fuera de la faja fiscal.

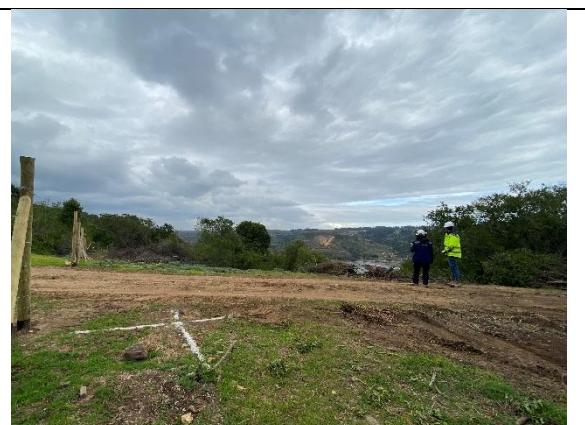
Fotografía 13.	Fecha: 23-07-2024	Fotografía 14.	Fecha: 23-07-2024		
Coordenadas UTM DATUM WGS84 HUSO 19S	Norte: 6.271.126	Este: 261.575	Coordenadas UTM DATUM WGS84 HUSO 19S	Norte: 6.271.037	Este: 261.731
Descripción del medio de prueba: Vista de los trabajos de despeje de vegetación en la faja fiscal.	Descripción del medio de prueba: Vista de los trabajos de despeje de vegetación en la faja fiscal.

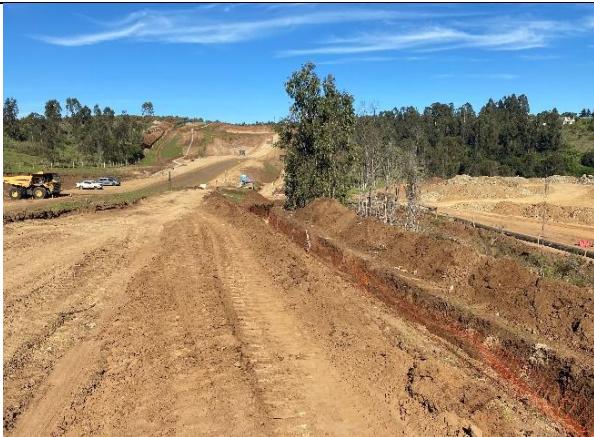
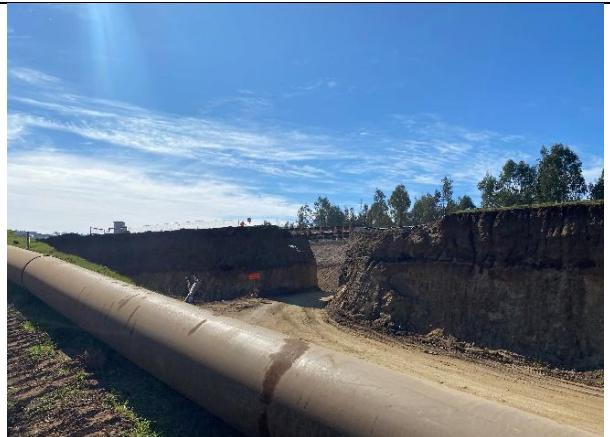
Fotografía 15.	Fecha: 10-09-2024	Fotografía 16.	Fecha: 10-09-2024		
Coordenadas UTM DATUM WGS84 HUSO 19S	Norte: 6.270.021	Este: 261.136	Coordenadas UTM DATUM WGS84 HUSO 19S	Norte: 6.270.021	Este: 261.136
Descripción del medio de prueba: Excavación de zanja en el borde de la faja fiscal.	Descripción del medio de prueba: Vista de la faja fiscal que cuenta con la presencia de tuberías de agua las cuales serán retiradas.

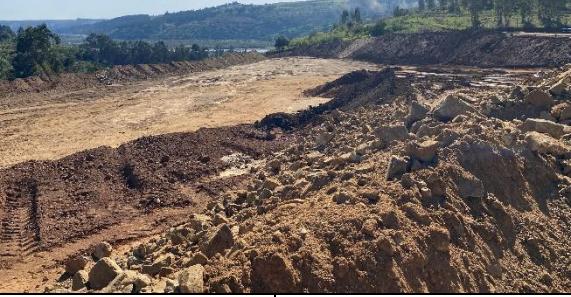
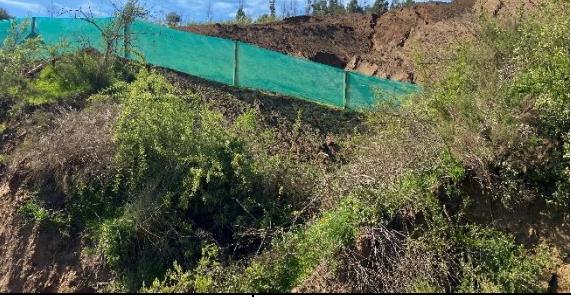
Fotografía 27.	Fecha: 10-09-2024	Fotografía 28.	Fecha: 10-09-2024
Coordenadas UTM DATUM WGS84 HUSO 19S		Norte: 6.269.810 Este: 260.799	
Descripción del medio de prueba: Vista del botadero en el subsector 5.1. desde un sitio a un costado de la faja fiscal, en donde se ve la disposición de material de manera aleatoria.		Descripción del medio de prueba: Vista desde el camino colindante hacia el sector del botadero, en donde se observa el cerco perimetral y por detrás, la disposición de material de manera irregular observándose grietas en el talud y material de diferente granulometría.

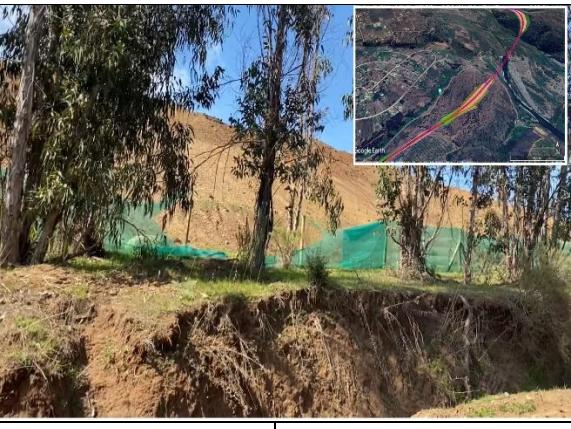
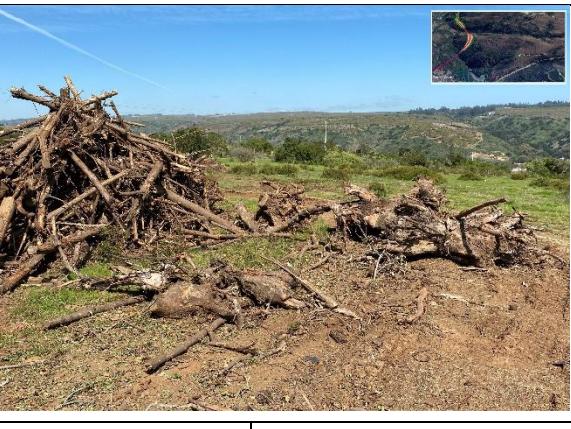
Fotografía 29.	Fecha: 10-09-2024	Fotografía 30.	Fecha: 10-09-2024
Coordenadas UTM DATUM WGS84 HUSO 19S		Norte: 6.269.810 Este: 260.799	
Descripción del medio de prueba: Vista desde el camino colindante hacia el sector del botadero, en donde se observa un área caída del cerco perimetral de malla raschel.		Descripción del medio de prueba: Vista del botadero en el subsector 5.2. en el que se observa acumulación de material vegetal.

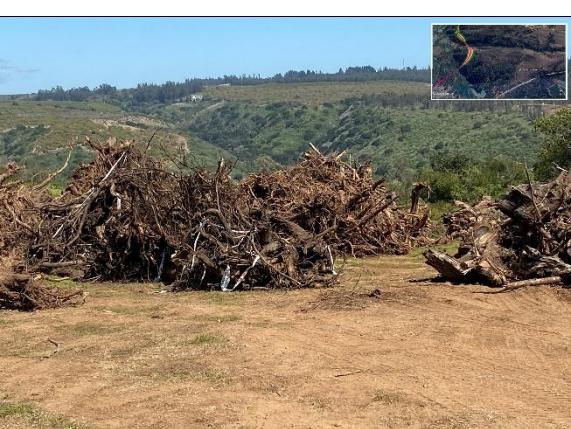
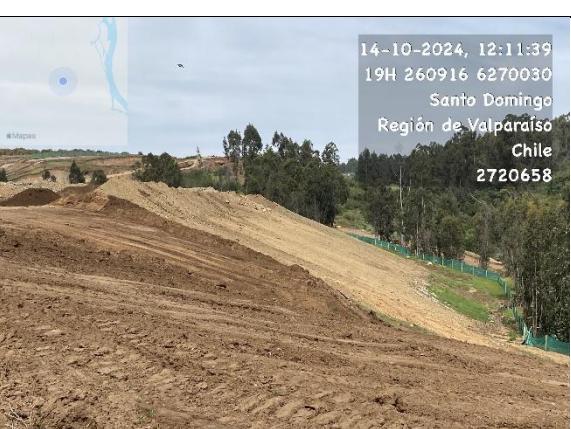
Fotografía 31.	Fecha: 10-09-2024	Fotografía 32.	Fecha: 14-10-2024
Coordenadas UTM DATUM WGS84 HUSO 19S		Norte: 6.270.554 Este: 262.237	
Descripción del medio de prueba: Vista del botadero en el subsector 5.2. en el que se observa acumulación de material vegetal.		Descripción del medio de prueba: Vista del botadero "Los Lilenes" en el subsector "5.1." comuna de Santo Domingo en que se observa la disposición desigual del material.

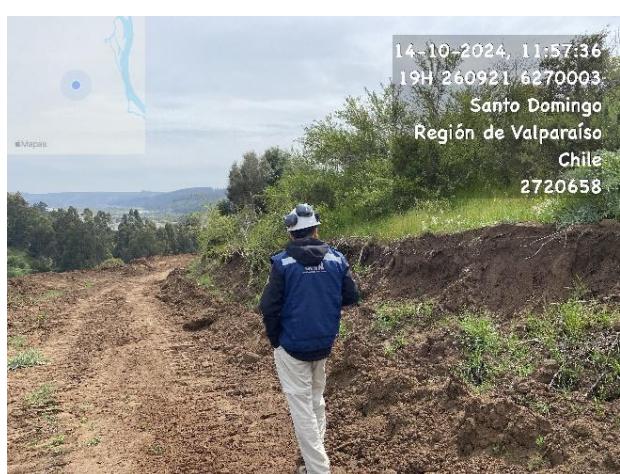
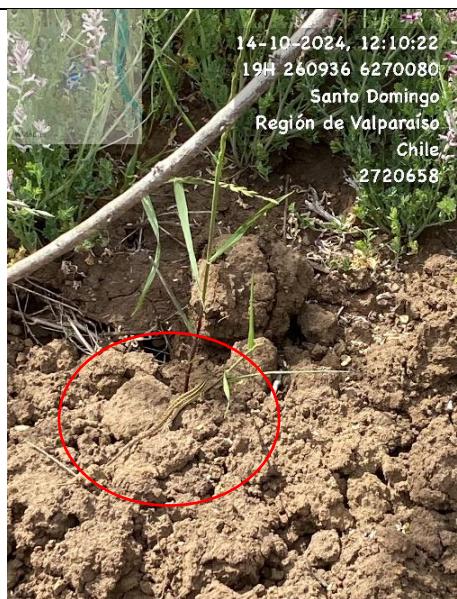
Fotografía 35.	Fecha:14-10-2024	Fotografía 36.	Fecha:14-10-2024
Coordenadas UTM DATUM WGS84 HUSO 19S	Norte: 6.270.030 Este: 260.916	Coordenadas UTM DATUM WGS84 HUSO 19S	Norte: 6.270.030 Este: 260.916
Descripción del medio de prueba: Vista de los sectores con vegetación en botadero "Los Lilenes" en el subsector "5.1." comuna de Santo Domingo.		Descripción del medio de prueba: Vista del ejemplar de lagartija (<i>Liolaemus lemniscata</i>) presente en el botadero "Los Lilenes" en el subsector "5.1." comuna de Santo Domingo.

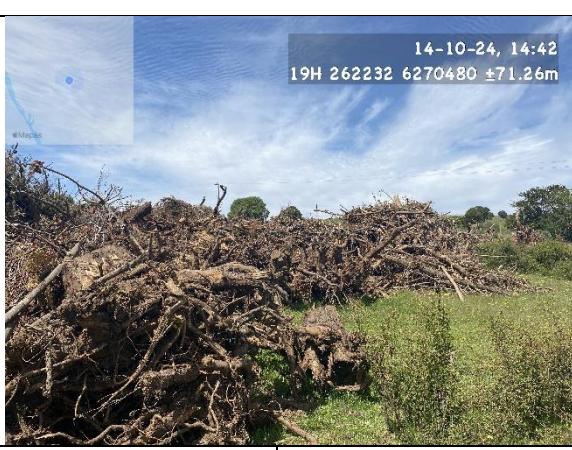
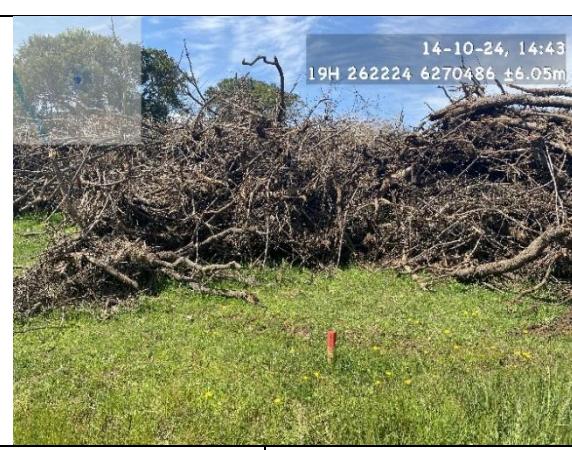
14-10-24, 14:43 19H 262224 6270486 ±6.05m
Fotografía 37.	Fecha:14-10-2024	Fotografía 38.	Fecha:14-10-2024
Coordenadas UTM DATUM WGS84 HUSO 19S	Norte: 6.270.480 Este: 262.232	Coordenadas UTM DATUM WGS84 HUSO 19S	Norte: 6.270.486 Este: 262.224
Descripción del medio de prueba: Vista de la disposición de tocones de árboles en el botadero localizado en el subsector "5.2.", en la comuna de San Antonio.		Descripción del medio de prueba: Vista de una estaca que marca el límite del botadero localizado en el subsector "5.2.", en la comuna de San Antonio.

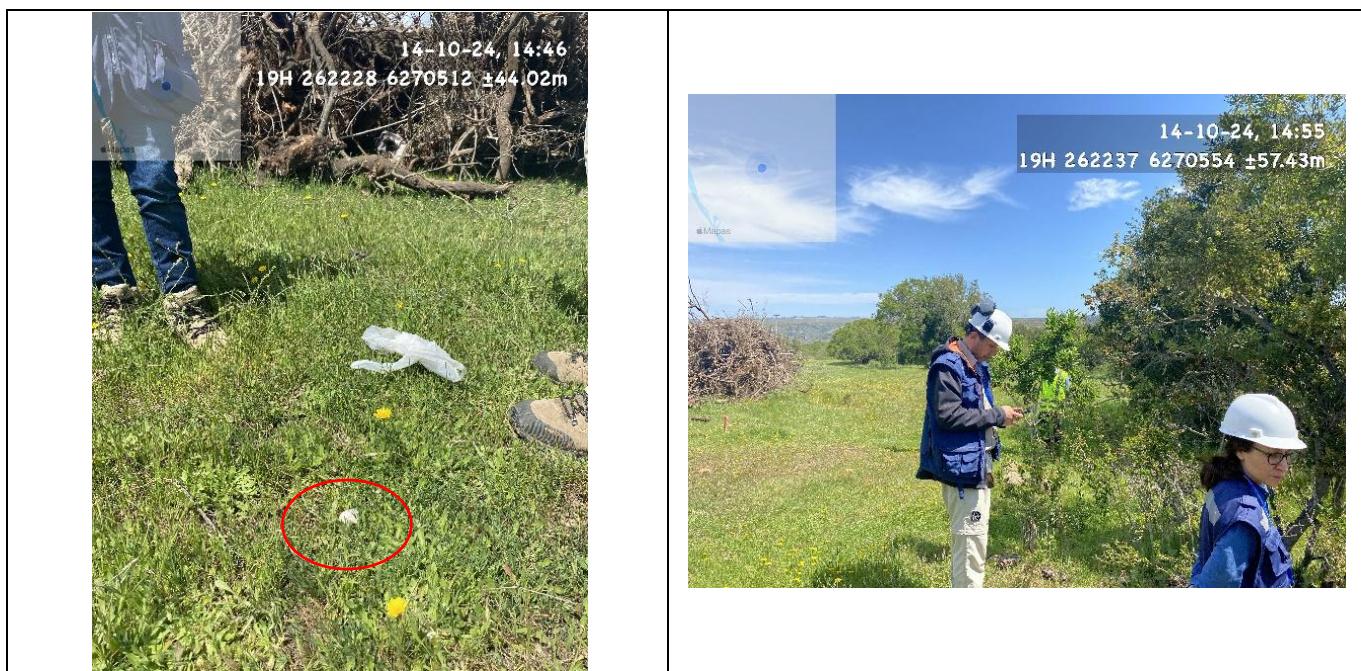
Fotografía 39.	Fecha: 14-10-2024	Fotografía 40.	Fecha: 14-10-2024
Coordenadas UTM DATUM WGS84 HUSO 19S	Norte: 6.270.512 Este: 262.228	Coordenadas UTM DATUM WGS84 HUSO 19S	Norte: 6.270.554 Este: 262.237
Descripción del medio de prueba: vista del huevo de ave constatado en un sitio colindante al área del botadero del subsector "5.2."		Descripción del medio de prueba: Recorrido del límite del botadero del subsector "5.2." constatando presencia de vegetación nativa en el lugar.	
Fotografía 41.	Fecha: 14-10-2024	Fotografía 42.	Fecha: 14-10-2024
Coordenadas UTM DATUM WGS84 HUSO 19S	Norte: 6.276.136 Este: 261.202	Coordenadas UTM DATUM WGS84 HUSO 19S	Norte: 6.276.136 Este: 261.202
Descripción del medio de prueba: Vista de la instalación de faena en el fondo y contiguo a ésta, se observa un sitio plazo despejado que corresponde al botadero del subsector "5.3." en la comuna de San Antonio.		Descripción del medio de prueba: Vista del sitio despejado, plano que corresponde al botadero del subsector "5.3." en la comuna de San Antonio.

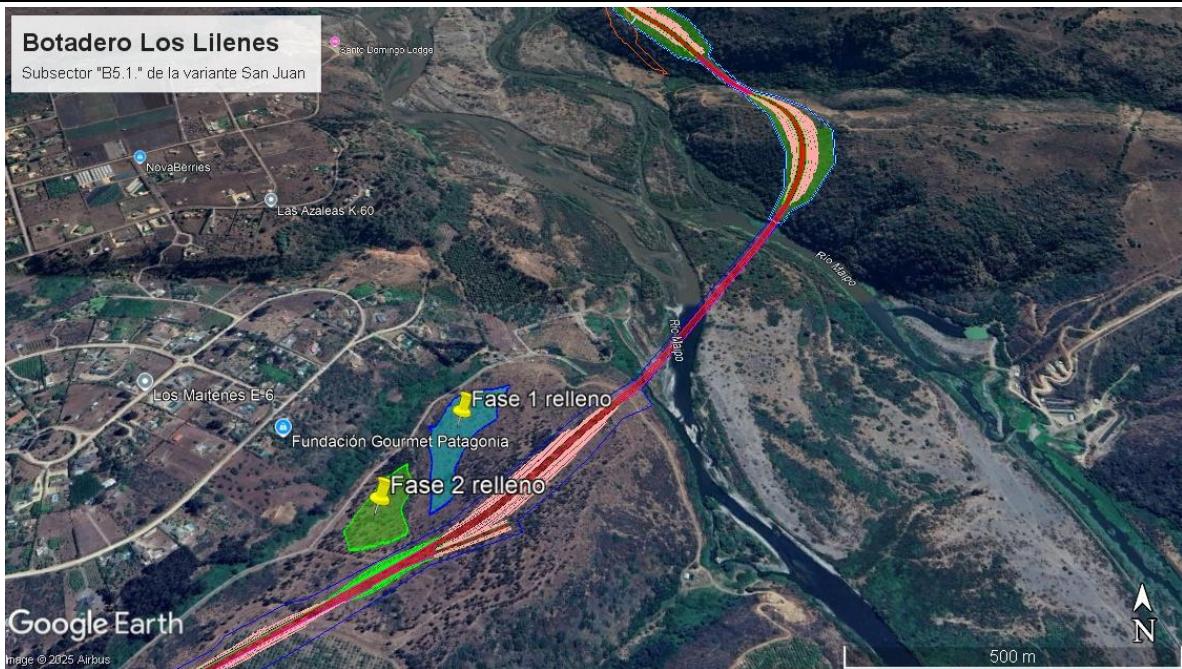
Figura 7 (Fuente: Elaboración propia a partir de los antecedentes aportados en KMZ Botadero Los Lilenes [Anexo 17.7.])

Descripción del medio de prueba: Vista del botadero “Los Lilenes” proyectado y que se localiza en un área colindante a la faja fiscal, dentro de un terreno privado y que no forma parte de las obras evaluadas en el proyecto “Concesión Ruta 66 - Camino de La Fruta”.

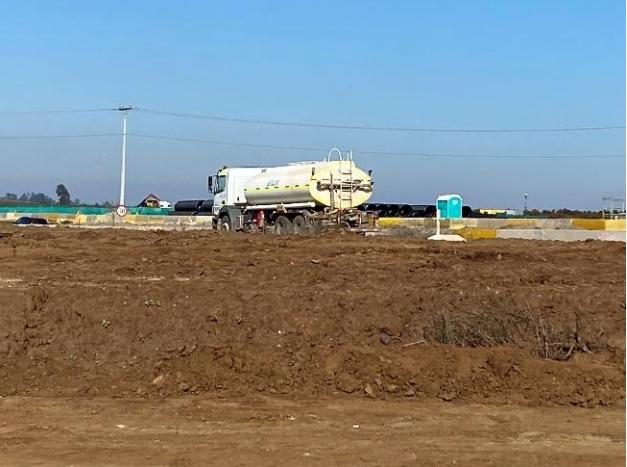
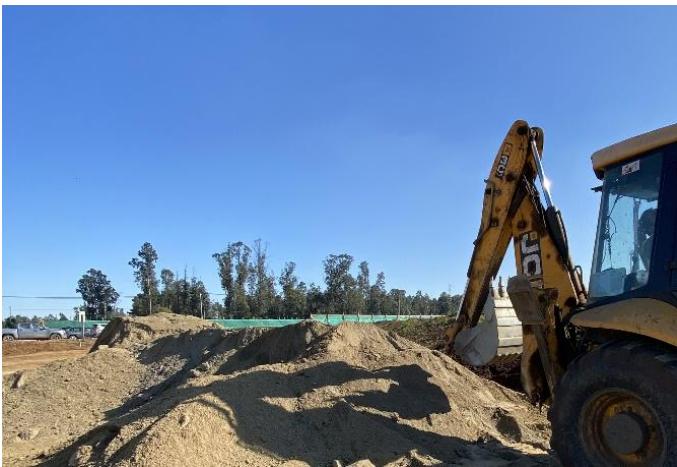
Fotografía 45.	Fecha: 09-07-2024	Fotografía 46	Fecha: 09-07-2024
Coordenadas UTM DATUM WGS84 HUSO 19S		Coordenadas UTM DATUM WGS84 HUSO 19S	
Descripción del medio de prueba: Vista de camión aljibe efectuando labores de humectación de caminos en el sector de Las Brisas, Santo Domingo y presencia de malla raschel en el sitio de obras.		Descripción del medio de prueba: Vista de la presencia de malla raschel en el sitio de obras en el sector Las Brisas, Santo Domingo y

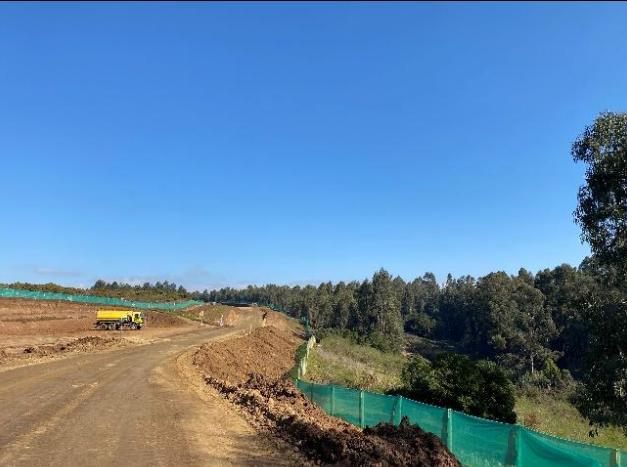
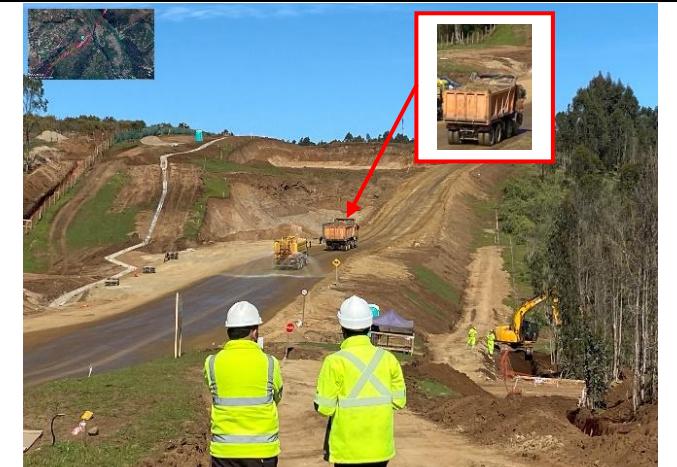
Fotografía 47.	Fecha: 09-07-2024	Fotografía 48.	Fecha: 10-09-2024
Coordenadas UTM DATUM WGS84 HUSO 19S		Coordenadas UTM DATUM WGS84 HUSO 19S	
Descripción del medio de prueba: Vista de las mallas raschel en zonas de la faja fiscal en el subsector B5.1. de la variante San Juan, comuna de Santo Domingo.		Descripción del medio de prueba: Vista del camión aljibe humectando el sector de la faja fiscal, mallas raschel ausentes y camión tolva sin cubierta.

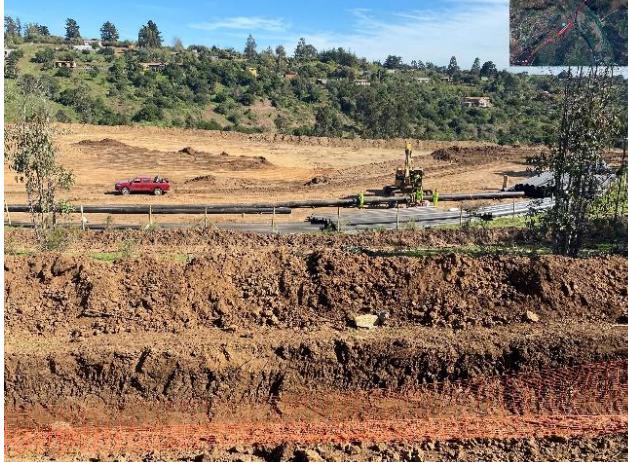
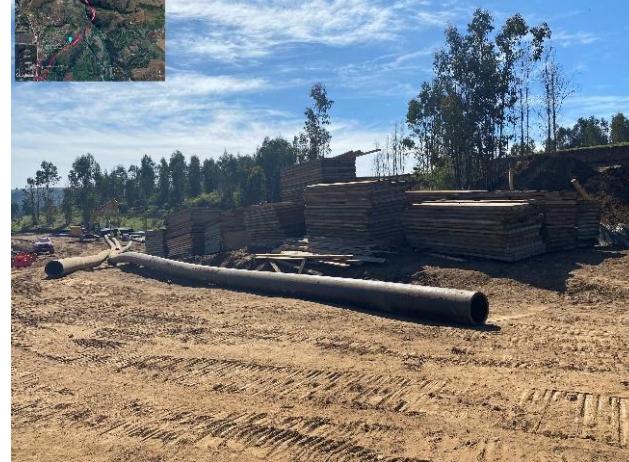
Fotografía 53.	Fecha: 10-09-2024	Fotografía 54.	Fecha: 10-09-2024
Coordenadas UTM DATUM WGS84 HUSO 19S		Coordenadas UTM DATUM WGS84 HUSO 19S	
Descripción del medio de prueba: Vista dese la faja fiscal hacia el sector de La princesa en donde se constata la ausencia de pantallas acústicas como medida de mitigación del componente ruido.		Descripción del medio de prueba: Vista de las pantallas acústicas apiladas en un sector a un costado de la faja fiscal.

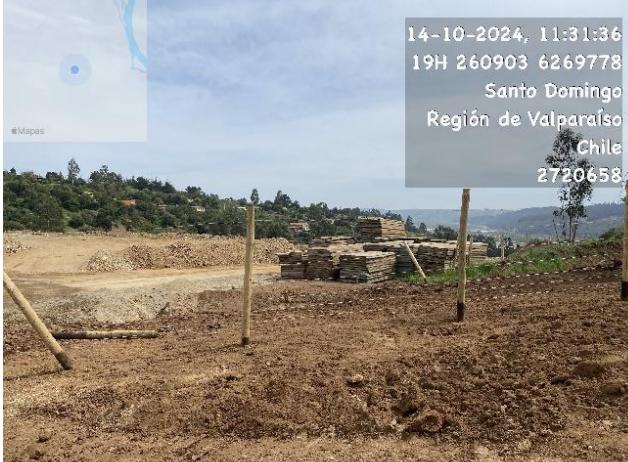
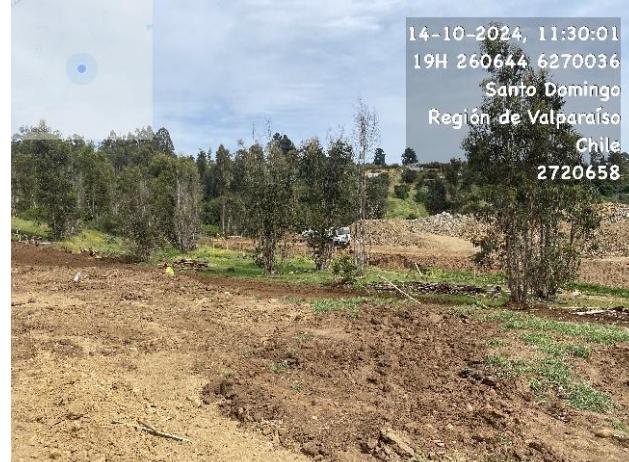
Fotografía 55.	Fecha: 14-10-2024	Fotografía 56.	Fecha: 14-10-2024
Coordenadas UTM DATUM WGS84 HUSO 19S		Coordenadas UTM DATUM WGS84 HUSO 19S	
Descripción del medio de prueba: Vista de las pantallas acústicas apiladas en un costado de la faja fiscal, en el subsector 5.1.		Descripción del medio de prueba: Vista desde la faja fiscal del subsector 5.1. hacia el condominio de La Princesa, donde se observa la ausencia de pantallas acústicas instaladas.

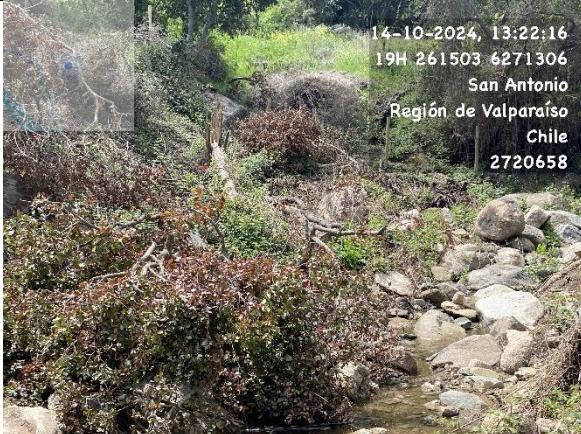
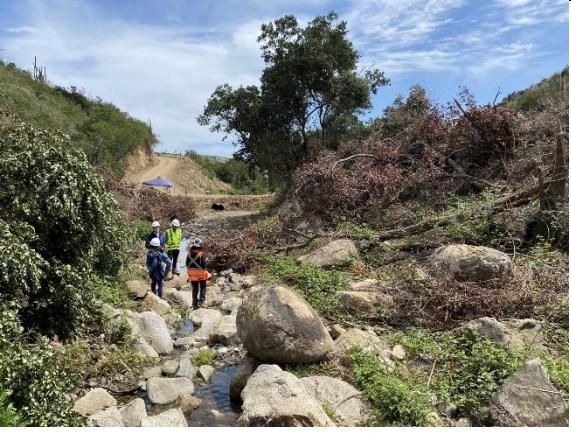
Fotografía 63.	Fecha: 14-10-2024	Fotografía 64	Fecha: 14-10-2024		
Coordenadas UTM DATUM WGS84 HUSO 19S	Norte: 6.271.306	Este: 261.503	Coordenadas UTM DATUM WGS84 HUSO 19S	Norte: 6.271.306	Este: 261.503
Descripción del medio de prueba: vista de la vegetación cortada en la quebrada y en el fondo los polines que marcan el límite de la faja fiscal.		Descripción del medio de prueba: Vista general de la quebrada en dirección al río Maipo en que se observa la corta de vegetación del sector.

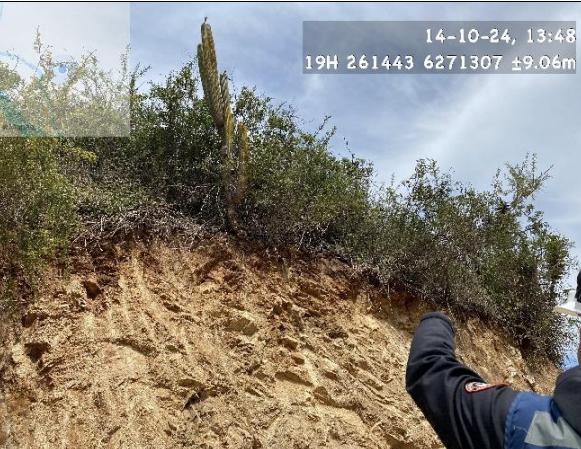
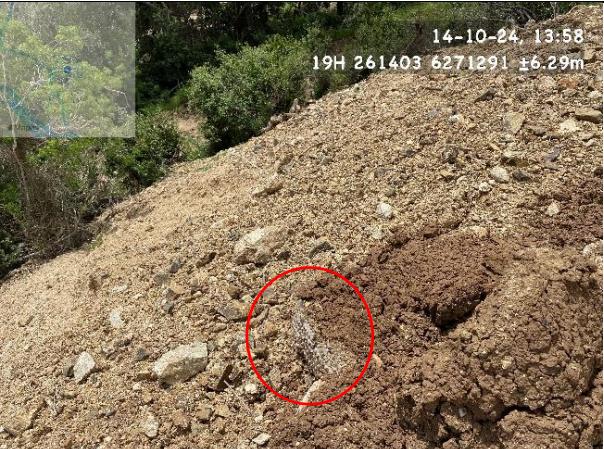
14-10-24, 13:58 19H 261403 6271291 ±6.29m		
Fotografía 65.	Fecha: 14-10-2024	Fotografía 66	Fecha: 14-10-2024		
Coordenadas UTM DATUM WGS84 HUSO 19S	Norte: 6.271.307	Este: 261.443	Coordenadas UTM DATUM WGS84 HUSO 19S	Norte: 6.271.291	Este: 261.403
Descripción del medio de prueba: Vista de cortes en el terreno para ensanchar camino y raíces de vegetación y de un "Quisco" expuestas.		Descripción del medio de prueba: Vista de un "Quisco" cortado y tapado con tierra removida por el ensanchamiento de camino.

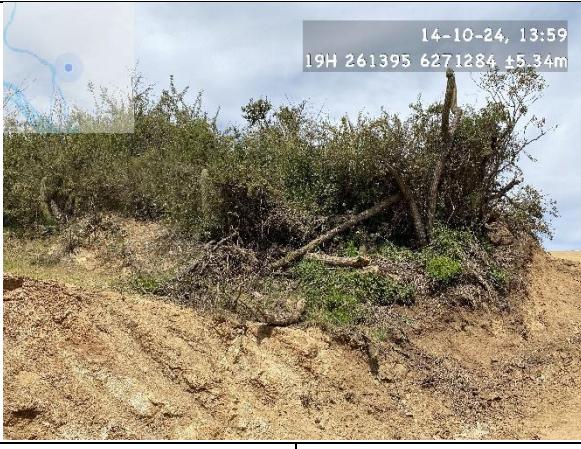
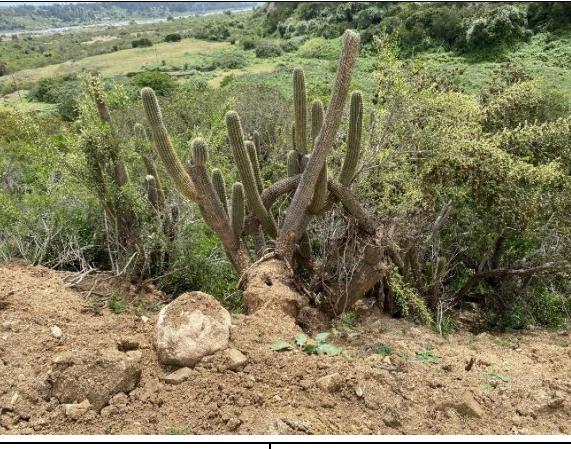
Fotografía 67.	Fecha: 14-10-2024	Fotografía 68	Fecha: 14-10-2024		
Coordenadas UTM DATUM WGS84 HUSO 19S	Norte: 6.271.284	Este: 261.395	Coordenadas UTM DATUM WGS84 HUSO 19S	Norte: 6.271.284	Este: 261.395
Descripción del medio de prueba: Vista de especie de "Quisco" afectado.		Descripción del medio de prueba: Vista de especie de "Quisco" afectado.

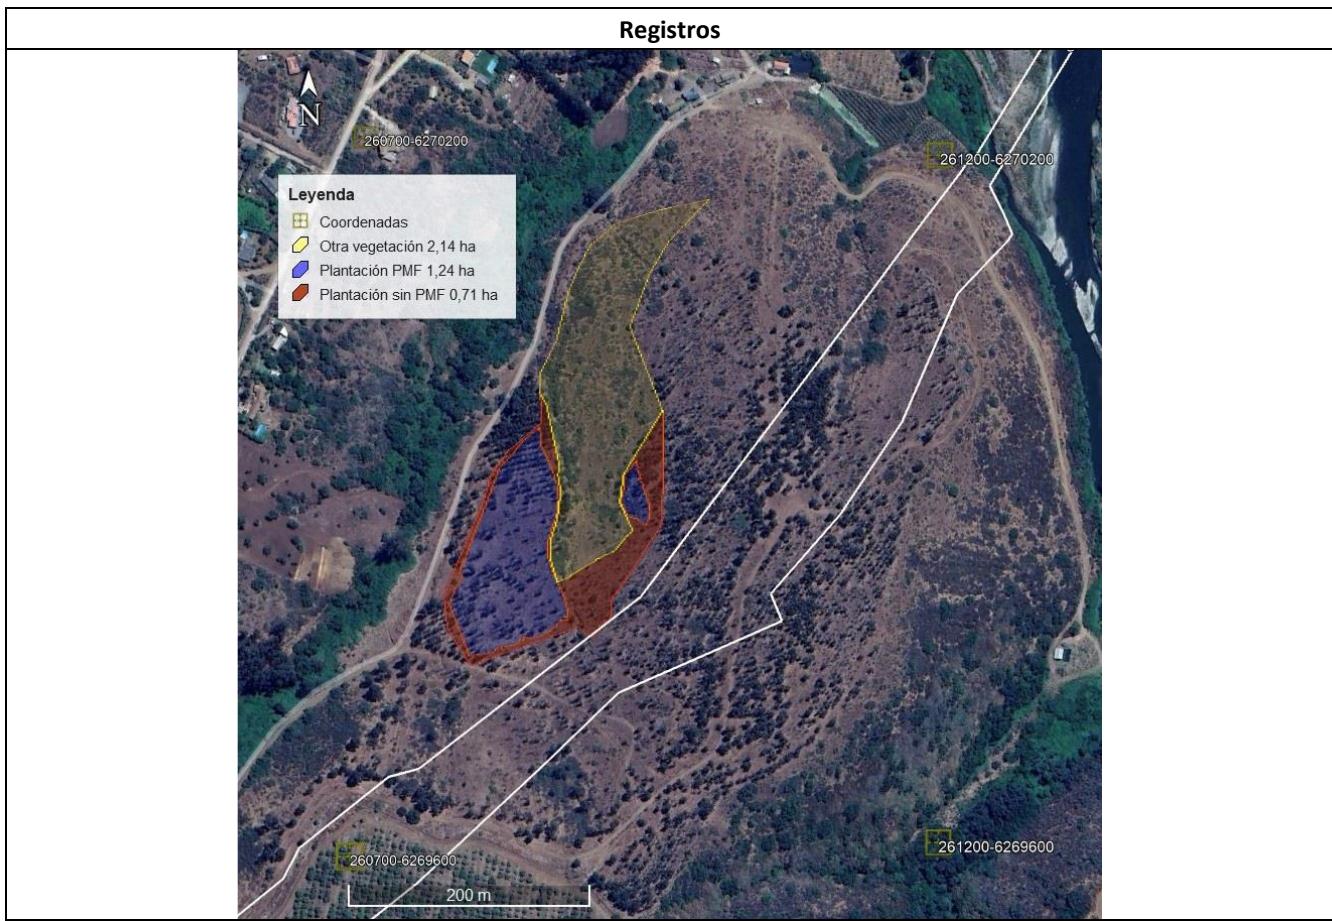
Figura 13 (Fuente: Figura 6 del Reporte técnico enviado por CONAF [Anexo 25.b.])

Descripción del medio de prueba: Se observa la línea blanca que señala los límites del proyecto, en azul los sectores autorizados para la corta, según resolución sectorial CONAF N°20/32-56/24, en anaranjado la superficie de plantaciones intervenida sin plan de manejo, y en amarillo la superficie intervenida, con vegetación arbustiva no regulada.

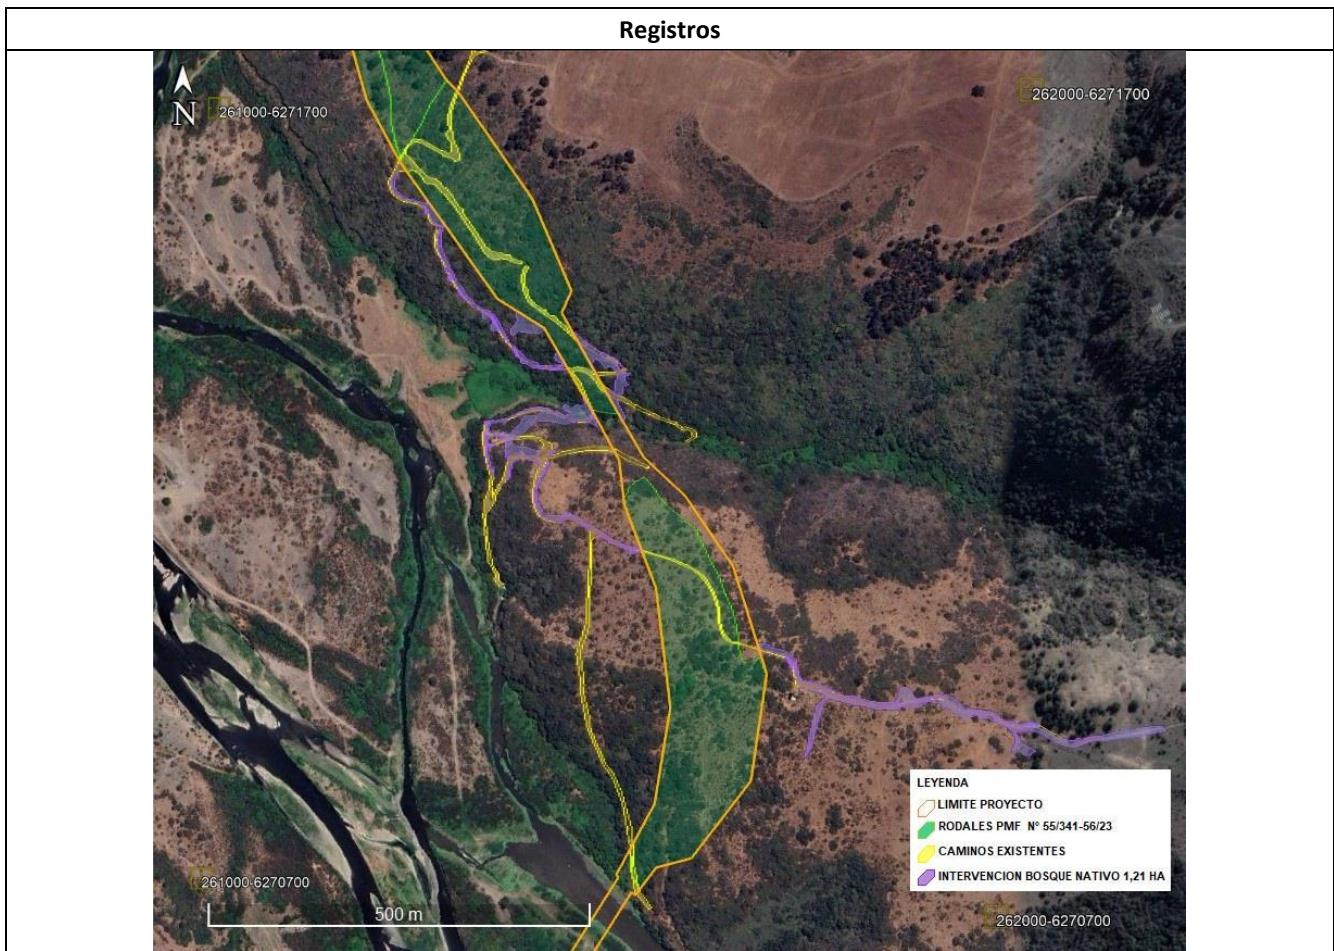
Figura 15 (Fuente: Figura 21 del Reporte técnico enviado por CONAF [Anexo 25.b.])

Descripción del medio de prueba: En base a capa caminos existentes diciembre 2021 y capa de intervención generada a partir de imagen aérea aportada por el titular de julio 2024 y capa de áreas autorizadas para la intervención del proyecto resolución sectorial CONAF N°55/341-56/2023. En anaranjado se observa el límite del proyecto, en verde las áreas de corta autorizadas por resolución sectorial CONAF N°55/341-56/2023, en amarillo los caminos existentes base diciembre 2021 y la superficie de corta no autorizada de bosque nativo que alcanza a 1,21 ha.

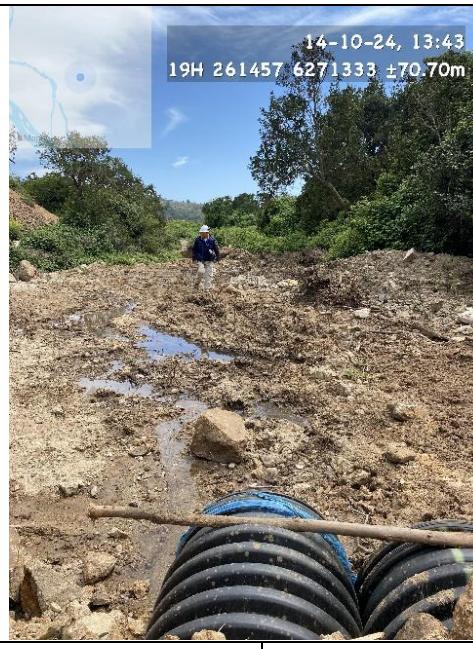
Fotografía 79.	Fecha: 14-10-2024	Fotografía 80.	Fecha: 14-10-2024
Coordenadas UTM DATUM WGS84 HUSO 19S		Coordenadas UTM DATUM WGS84 HUSO 19S	
Descripción del medio de prueba: Vista aguas arriba de las tuberías que atraviesan el terraplén construido y el agua que cae por la quebrada que se encuentra estancada.		Descripción del medio de prueba: Vista aguas abajo de las tuberías que atraviesan el terraplén construido y el agua que cae por la quebrada que se encuentra estancada.

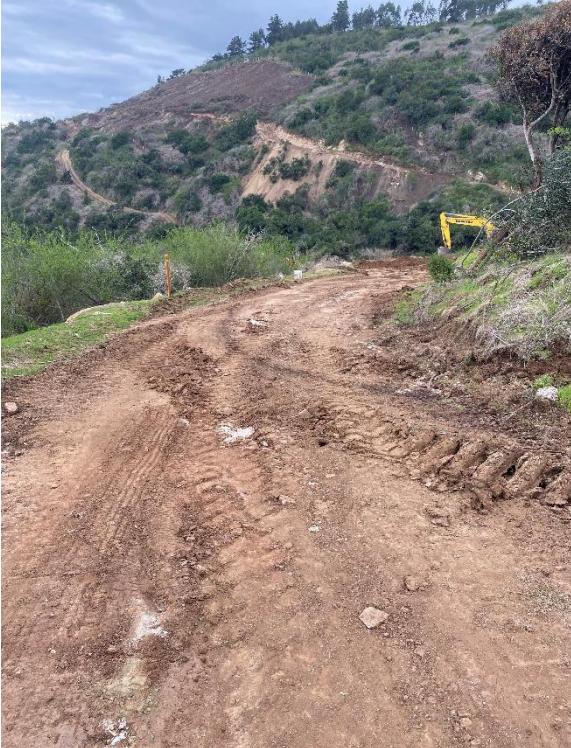
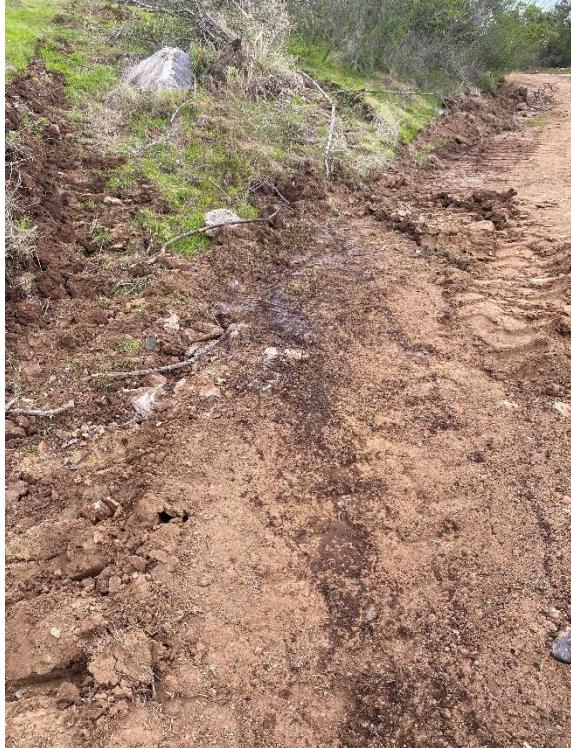
Fotografía 83. Coordenadas UTM DATUM WGS84 HUSO 19S		Fecha: 23-09-2024 Norte: 6.271.249 Este: 261.432		Fotografía 84. Coordenadas UTM DATUM WGS84 HUSO 19S			
Descripción del medio de prueba: Vista de derrame de sustancia asimilable a hidrocarburo en sitio de obras en subsector B5.2.			Descripción del medio de prueba: Vista de derrame de sustancia asimilable a hidrocarburo en sitio de obras en subsector B5.2.

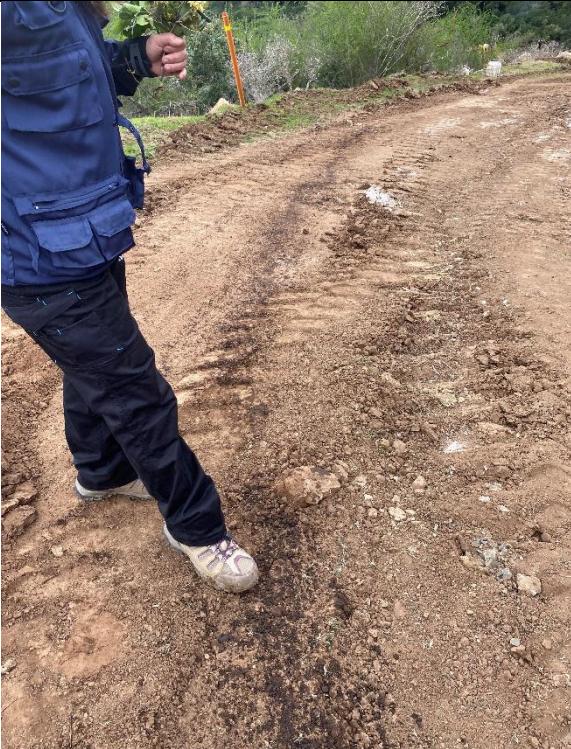
Fotografía 85. Coordenadas UTM DATUM WGS84 HUSO 19S		Fecha: 23-07-2024 Norte: 6.271.249 Este: 261.432		Fotografía 86. Coordenadas UTM DATUM WGS84 HUSO 19S			
Descripción del medio de prueba: Vista de derrame de sustancia asimilable a hidrocarburo en sitio de obras en subsector B5.2.			Descripción del medio de prueba: Vista de colilla de cigarro en sitio de obras en subsector B5.2.
