**INFORME TÉCNICO DE FISCALIZACIÓN AMBIENTAL**

**SUPERMERCADO SANTA ISABEL COPIAPO**

**DFZ-2025-487-III-NE**

**AGOSTO 2025**

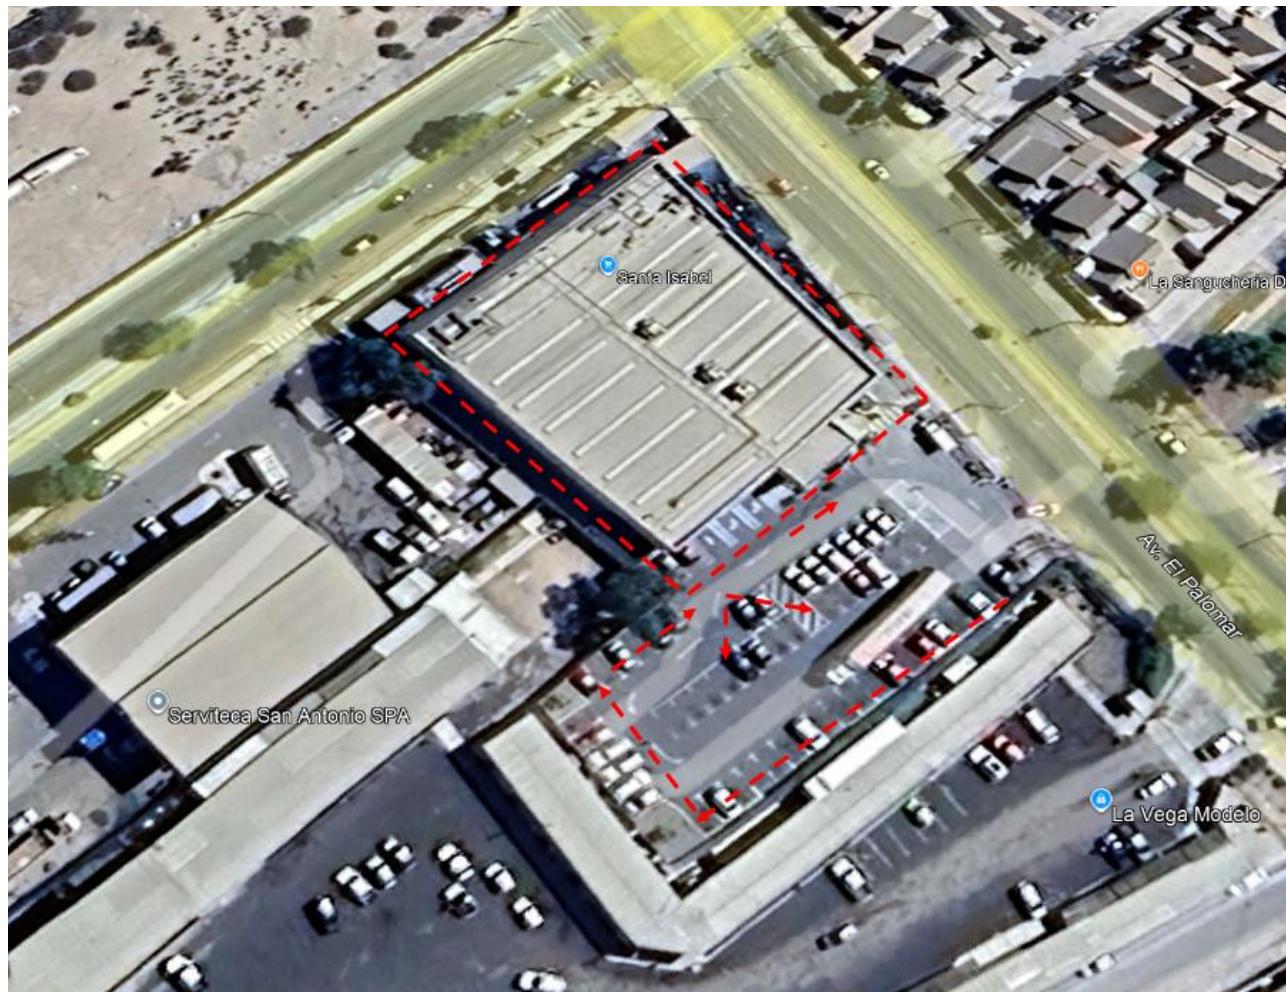
Registro 1.

Descripción del medio de prueba: Ubicación Plaza Comercio 1

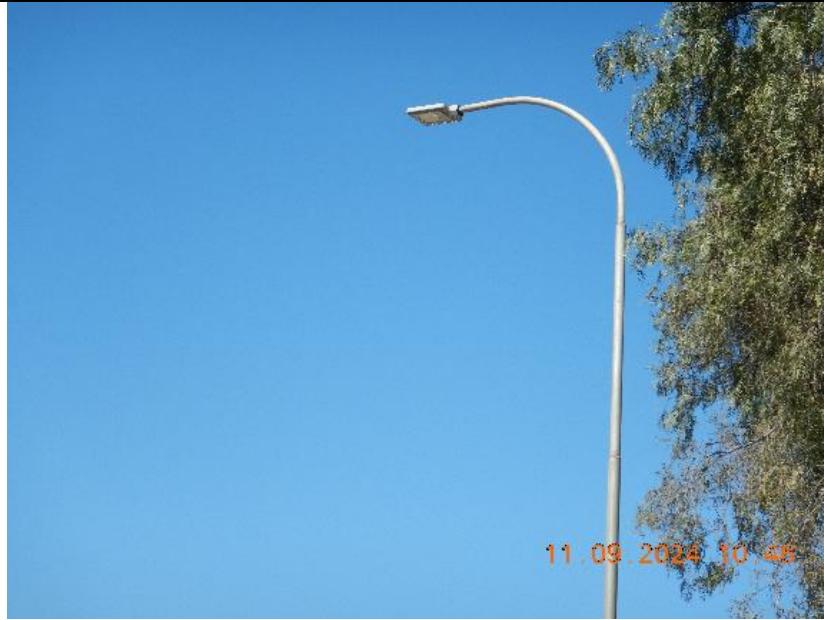
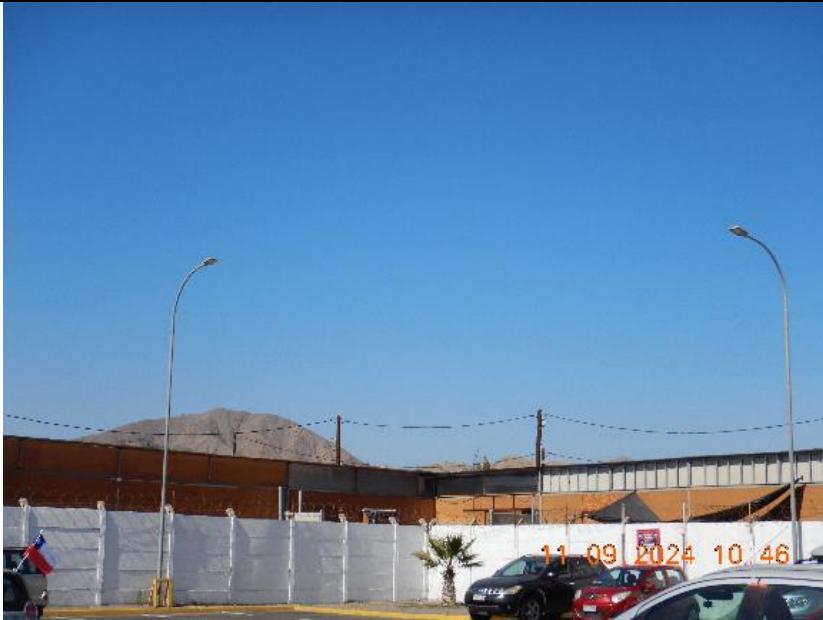
<b>Fotografía 3.</b>	<b>Fecha:</b> 11.09.24		<b>Fotografía 4.</b>	<b>Fecha:</b> 11.09.24	
Coordenadas UTM DATUM WGS84 HUSO 19s	<b>Norte:</b> 6970829.52	<b>Este:</b> 368271.75	Coordenadas UTM DATUM WGS84 HUSO 19s	<b>Norte:</b> 6970808.24	<b>Este:</b> 368267.74
<b>Descripción del medio de prueba:</b> luminaria sector cierre perimetral			<b>Descripción del medio de prueba:</b> luminaria sector cierre perimetral

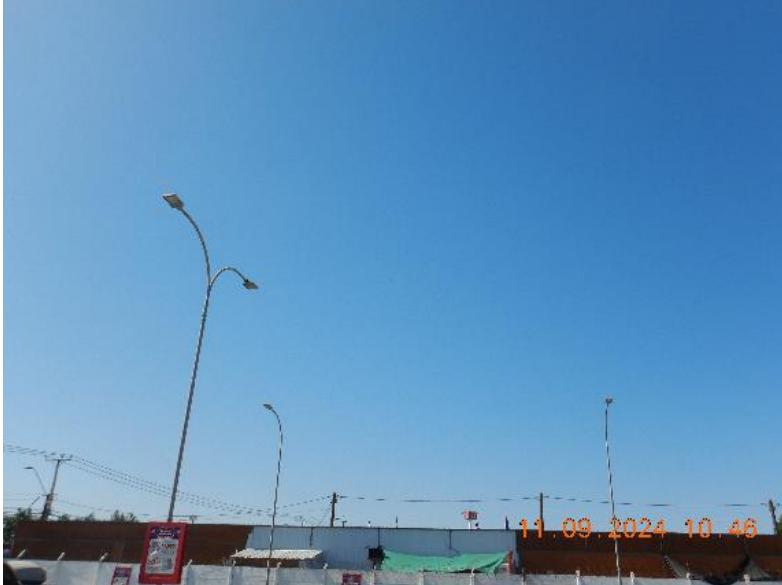
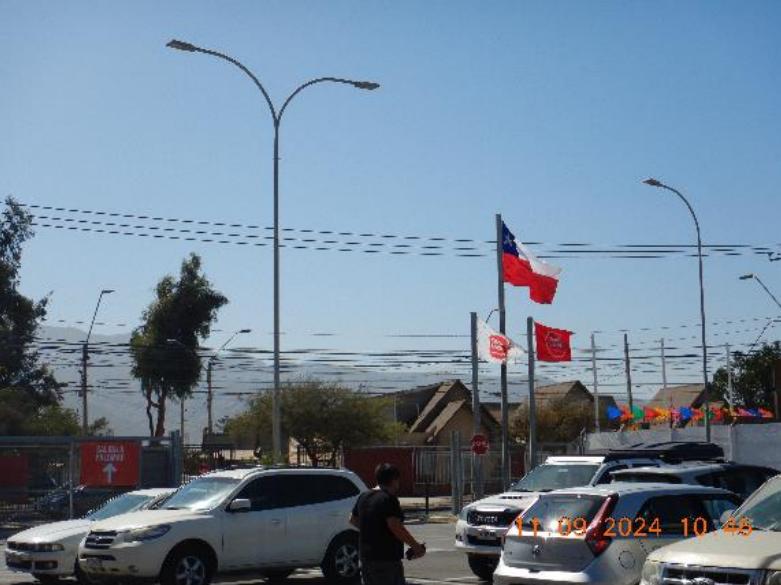
<b>Fotografía 3.</b>	<b>Fecha:</b> 11.09.24		<b>Fotografía 4.</b>	<b>Fecha:</b> 11.09.24	
Coordenadas UTM DATUM WGS84 HUSO 19s	<b>Norte:</b> 6970823.68	<b>Este:</b> 368272.18	Coordenadas UTM DATUM WGS84 HUSO 19s	<b>Norte:</b> 6970830.46	<b>Este:</b> 368281.09
<b>Descripción del medio de prueba:</b> luminaria sector estacionamiento			<b>Descripción del medio de prueba:</b> luminaria sector estacionamiento

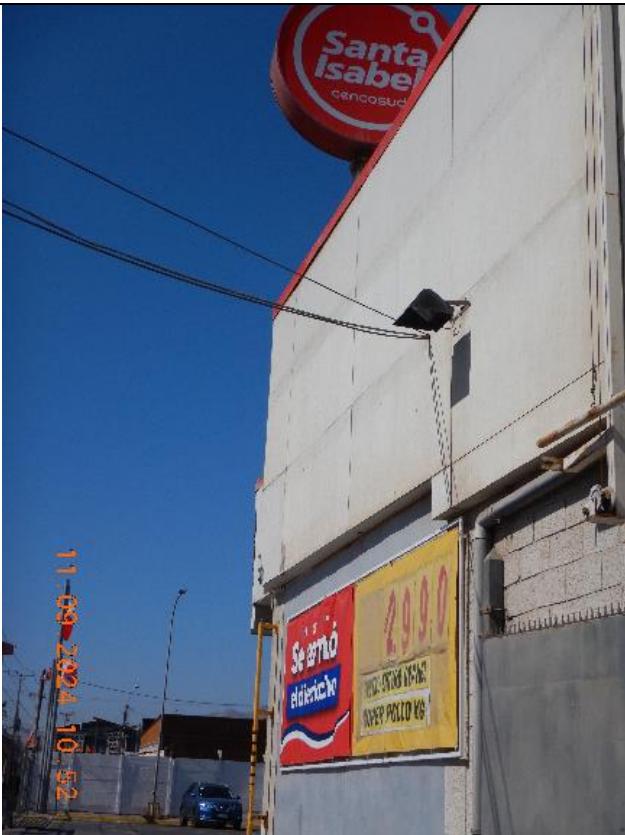
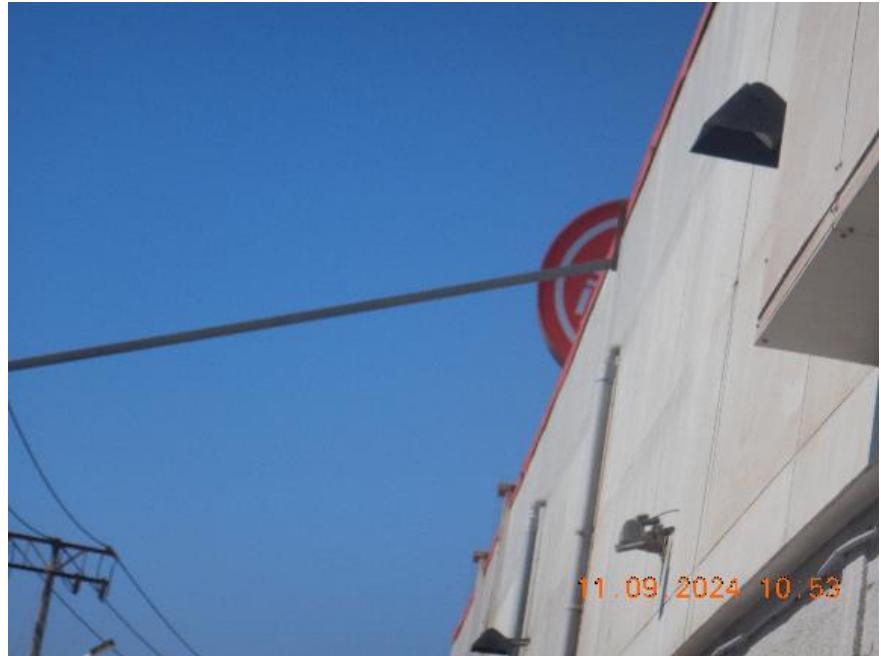
Fotografía 5.	Fecha: 11.09.24	Fotografía 6.	Fecha: 11.09.24
Coordenadas UTM DATUM WGS84 HUSO 19s	Norte: 6970867.52	Coordenadas UTM DATUM WGS84 HUSO 19s	Norte: 6970867.52
Descripción del medio de prueba: luminaria costado del edificio		Descripción del medio de prueba: luminaria costado del edificio

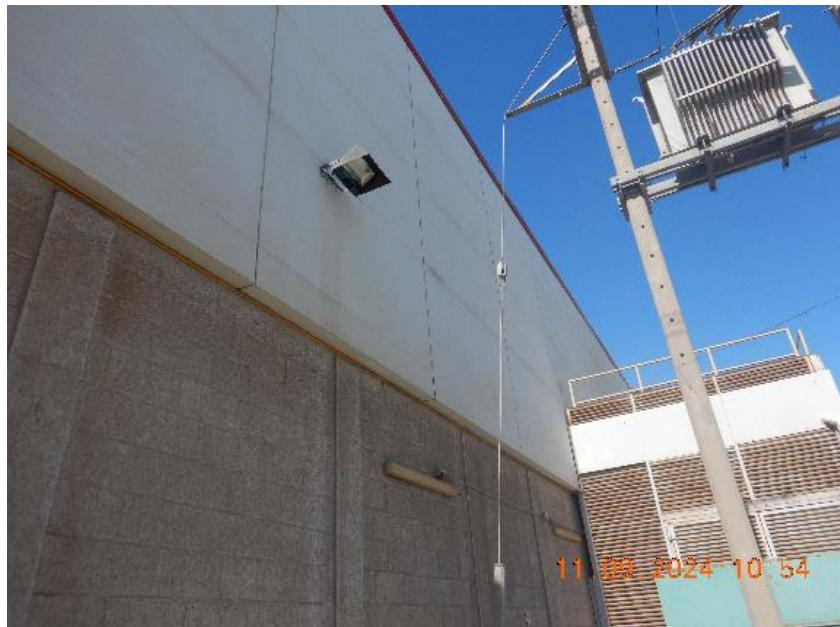
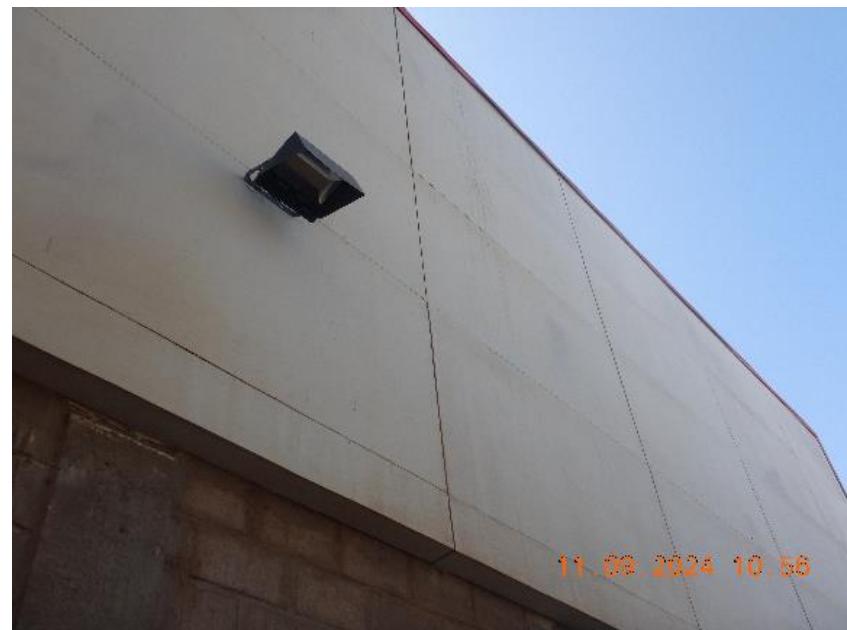
Fotografía 7.	Fecha: 11.09.24	Fotografía 8.	Fecha: 11.09.24
Coordenadas UTM DATUM WGS84 HUSO 19s	Norte: 6970883.35	Coordenadas UTM DATUM WGS84 HUSO 19s	Norte: 6970896.60
Descripción del medio de prueba: luminaria costado del edificio		Descripción del medio de prueba: luminaria costado del edificio

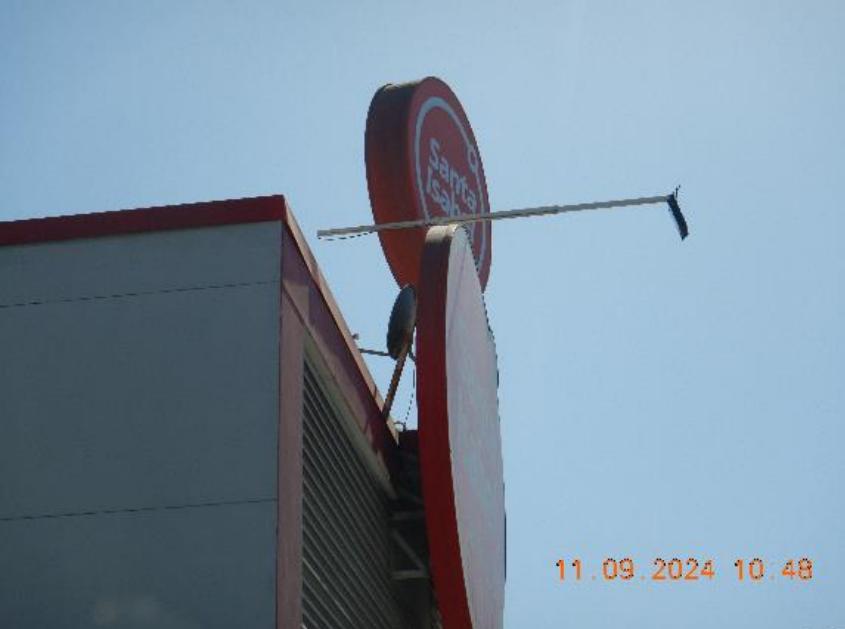
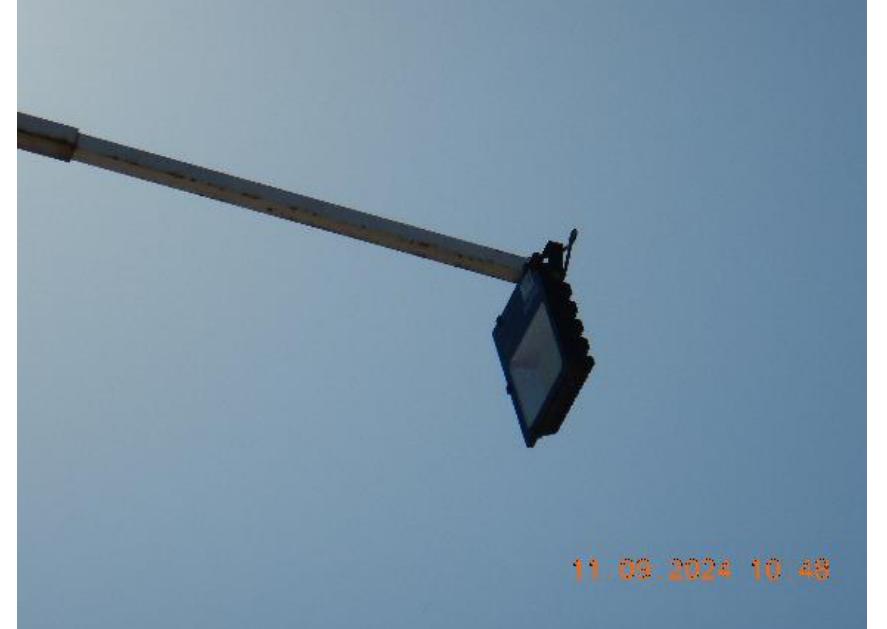
<b>Fotografía 9.</b>	<b>Fecha:</b> 11.09.24
<b>Coordenadas UTM DATUM WGS84 HUSO 19s</b>	<b>Norte:</b> 6970846.67 <b>Este:</b> 368281.36
<b>Descripción del medio de prueba:</b> Sector entrada, iluminación del logo	<b>Descripción del medio de prueba:</b> Sector entrada, iluminación del logo

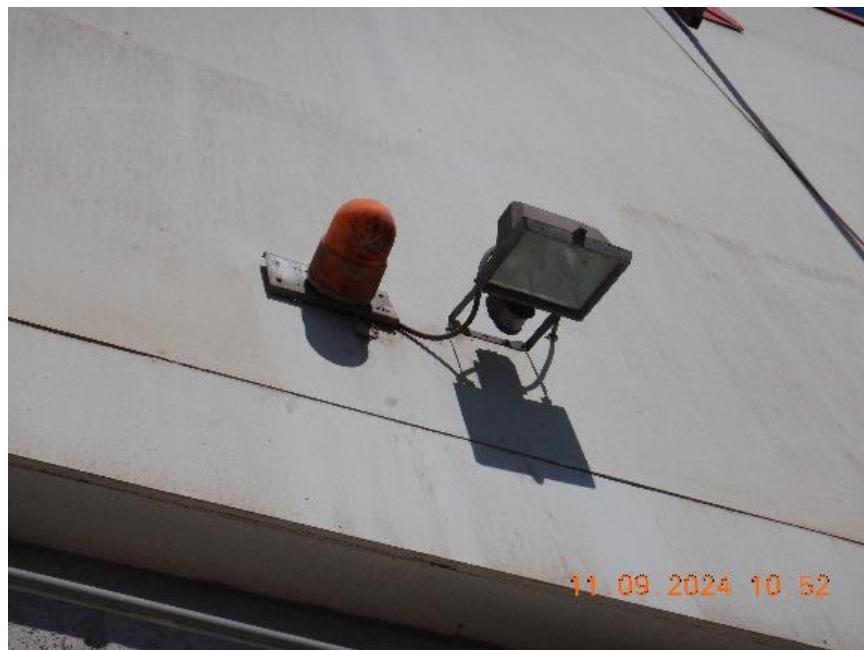
En relación a esta actividad de fiscalización, se comprobó que las luminarias instaladas en la unidad fiscalizable se encuentran en concordancia con lo establecido en la normativa, razón por la cual no generan contaminación lumínica hacia el hemisferio superior y aquellas vinculadas a un sistema de alarma antiguo no están operativas; sin embargo, el titular incurrió en un incumplimiento administrativo por entregar información fuera de plazo, lo que constituye se contraviene con lo señalado en a la letra j) del Art. 35º de la Ley Orgánica de la Superintendencia del Medio Ambiente. No obstante, al tratarse de un incumplimiento administrativo que no genera una condición de riesgo ambiental este hecho no será, no será considerado como hallazgo ambiental.

<b>Fotografía 11.</b>	<b>Fecha:</b> 11.09.24
Coordenadas UTM DATUM WGS84 HUSO 19s	Norte: 6970883.18 Este: 368273.60
<b>Descripción del medio de prueba:</b> sistema de alarma antiguo

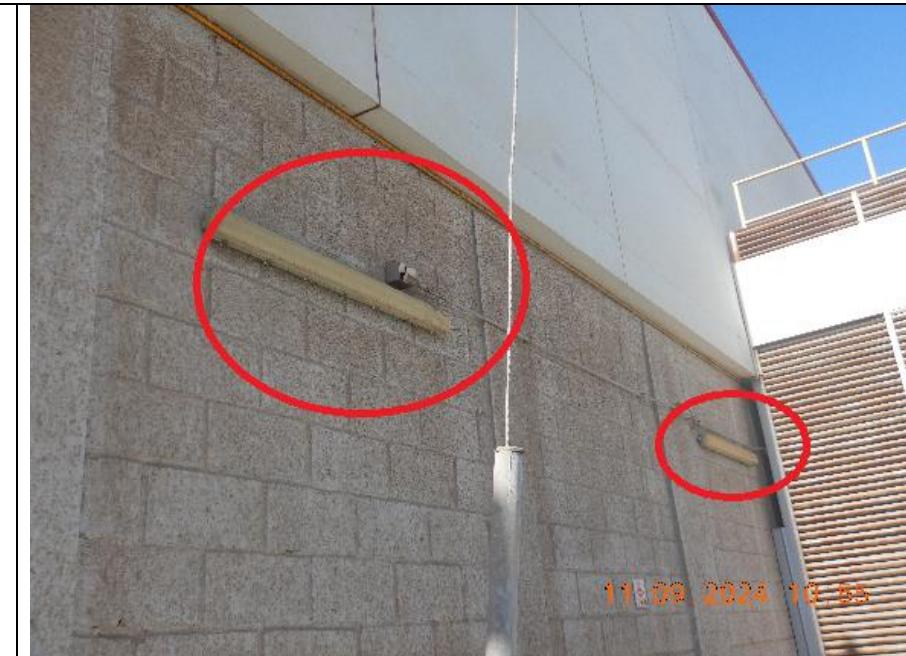
<b>Fotografía 12.</b>	<b>Fecha:</b> 11.09.24
Coordenadas UTM DATUM WGS84 HUSO 19s	Norte: 6970883.18 Este: 368273.60
<b>Descripción del medio de prueba:</b> sistema de alarma antiguo.

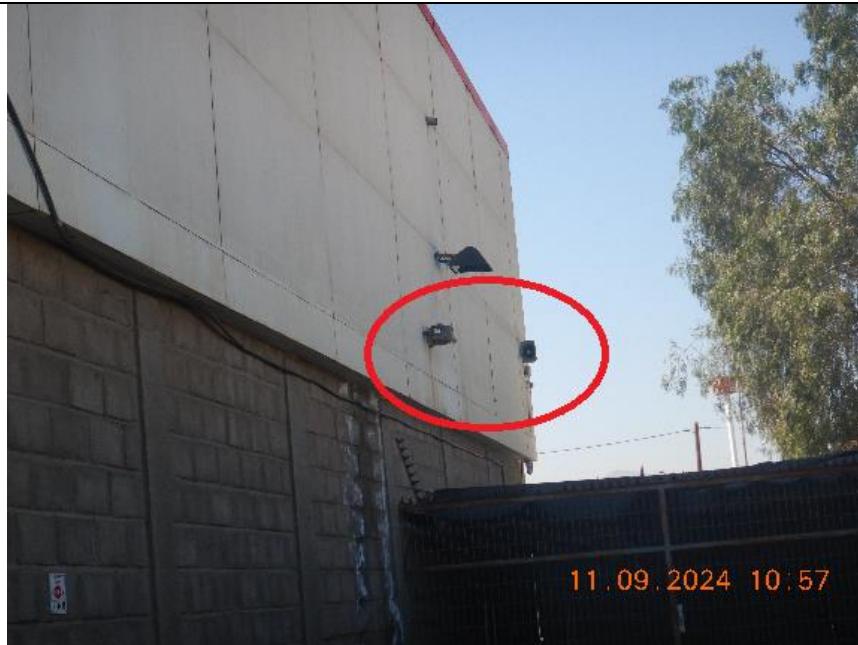
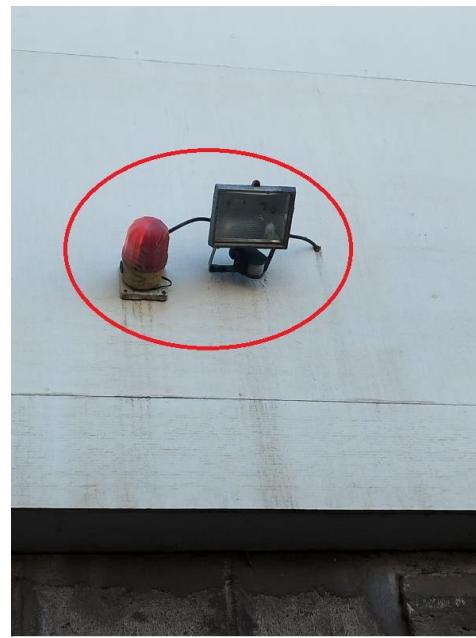
Fotografía 13.	Fecha: 11.09.24	Fotografía 14.	Fecha: 11.09.24
Coordenadas UTM DATUM WGS84 HUSO 19s	Norte: 6970852.58	Este: 368236.45	Coordenadas UTM DATUM WGS84 HUSO 19s
Descripción del medio de prueba: sistema de alarma antiguo		Descripción del medio de prueba: sensores alarma antigua

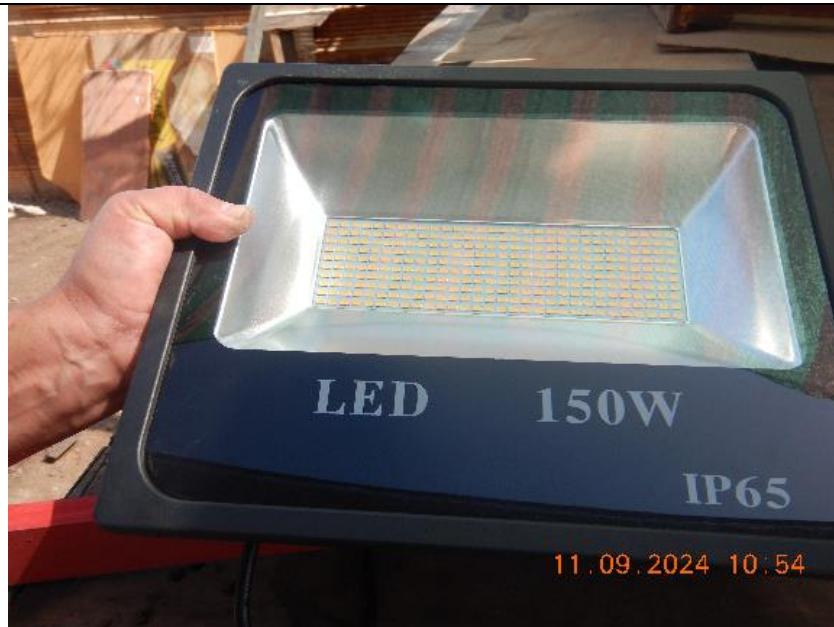
Fotografía 15.

Descripción del medio de prueba: luminaria led

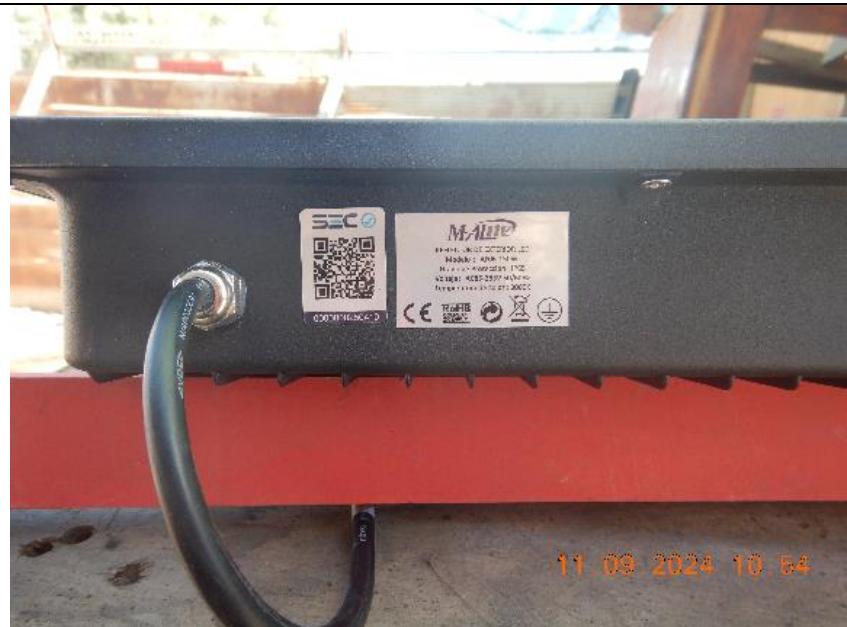
Fotografía 16.

Descripción del medio de prueba: luminaria led
