INFORME DE FISCALIZACIÓN AMBIENTAL

LINEA DE TRANSMISION 1X66 KV MONTENEGRO - LUCERO

DFZ-2025-37-XVI-RCA

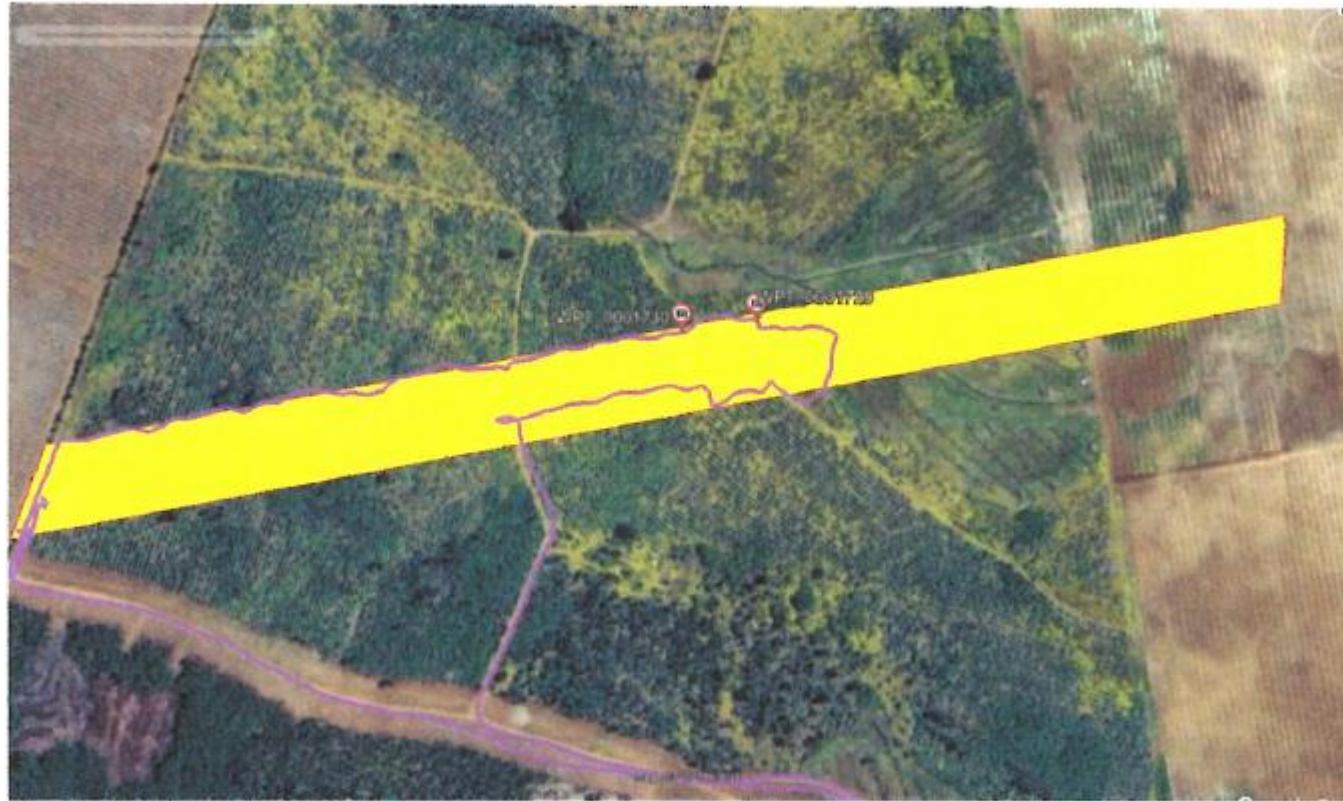
Imagen N°1

Durante la jornada se recorrieron los sectores correspondientes a las actividades de corta (nativa y plantaciones) asociadas a la construcción de proyecto. En términos generales se observa una adecuada ejecución de las actividades de corta, así como la aplicación de las prescripciones técnicas asociadas. Se constató que en algunos sectores bajo la LAT (servidumbre) existe acumulación de residuos de la actividad de corta. Si bien existe un ordenamiento de los desechos estos se ubican en algunos casos bajo la LAT (Imagen WI y fotografías anexas).

Puntos con presencia de desechos dentro de la faja de servidumbre.

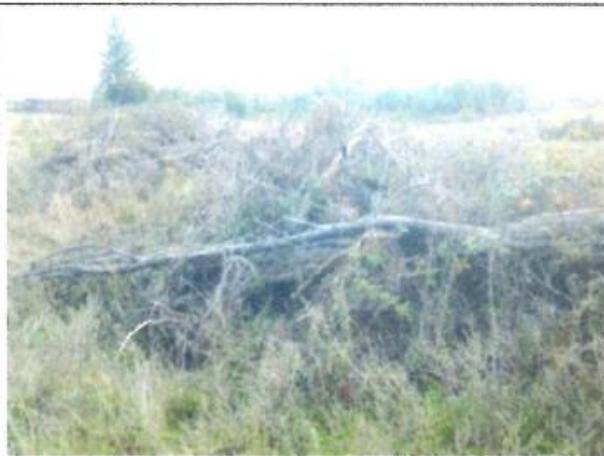
Coordenadas (755339-5928774) WGS 84 H18

Fotografías anexas puntos con presencia de desechos dentro de la faja de servidumbre.

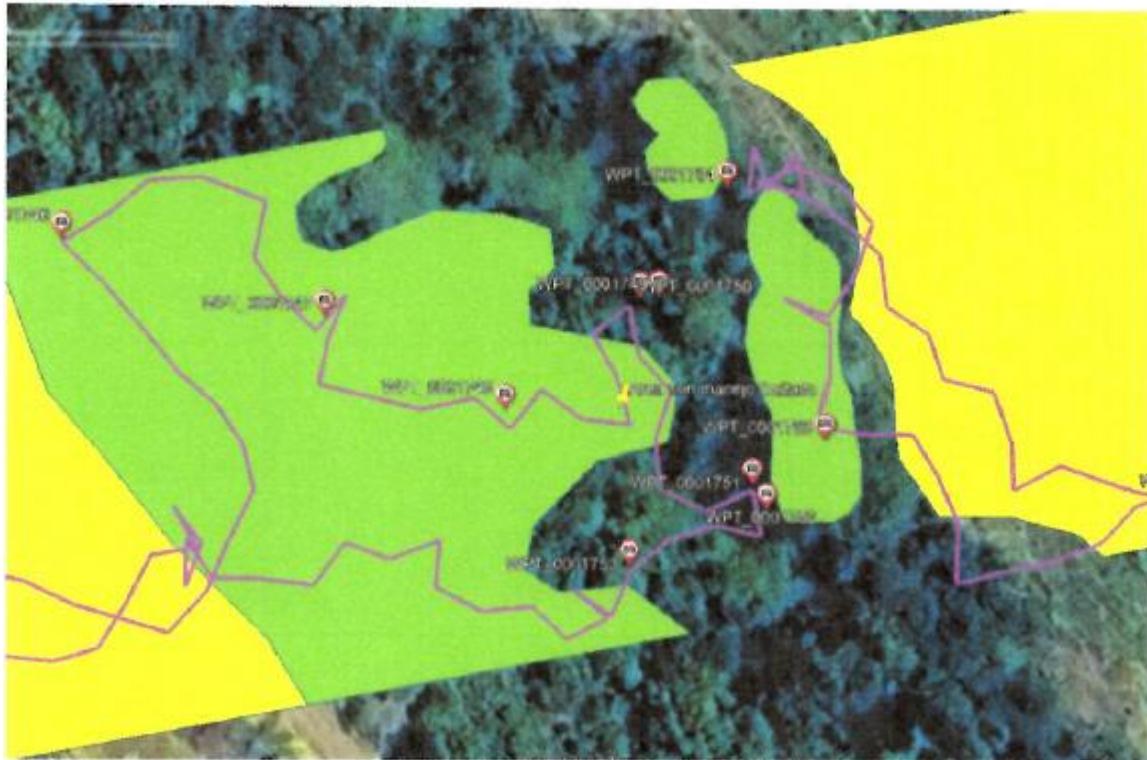
Imagen N°2

En relación con las medidas de protección de recursos hídricos, se evidencia que el titular del proyecto ha realizado corta a tala rasa en sectores aledaños a cursos de agua permanentes (Imagen N°2 y fotografías anexas), contraviniendo con esto lo comprometido en el proceso de evaluación ambiental y en el plan de manejo sectorial donde indica que, la corta de vegetación en sectores cercanos a riberas se realizará de acuerdo con lo prescrito en el Decreto Supremo N°82 Reglamento de Suelo Agua y Humedales, por tanto se mantendrá una cobertura arbórea de al menos un 50%".

Puntos con corta de vegetación cercana a cursos de agua

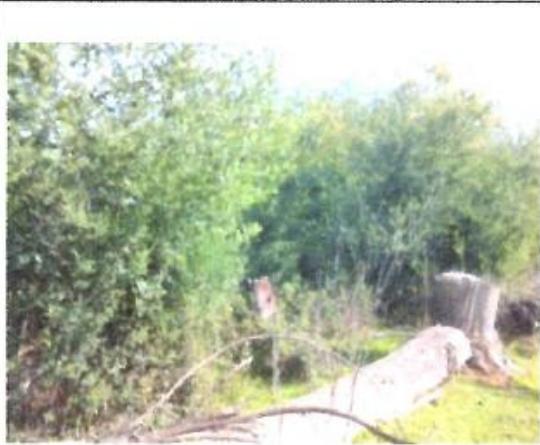
Coordenadas (754303-5928597) WGS 84 H 18

Fotografías anexas puntos con corta en áreas aledañas a cursos de agua.

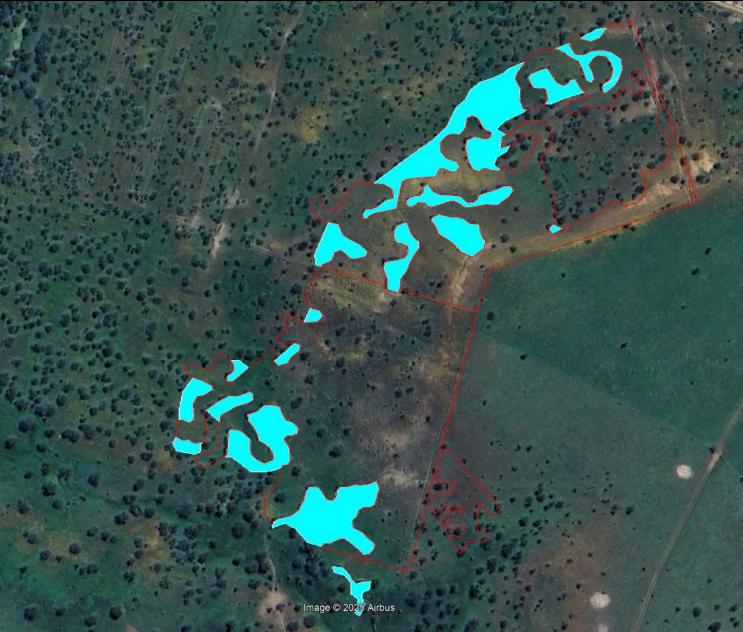
Imagen N°3

Respecto de las medidas de protección al establecimiento se evidencia que al momento de realizada la fiscalización las áreas destinadas a la actividad de reforestación se encuentran con cercos perimetrales construidos. Respecto de la preparación y movimiento de suelo (subsolsado) se observa que, al momento de la fiscalización, se encuentra parcialmente ejecutado. Al respecto, se constató que en uno de los sectores habilitados para alojar el compromiso de reforestación se presenta una intervención de suelo superior a lo propuesto en los correspondientes planes de manejo (Imagen N°3 y fotografías anexas), lo cual se traduce en una corta no autorizada en una superficie aproximada de 0,85 hectáreas.

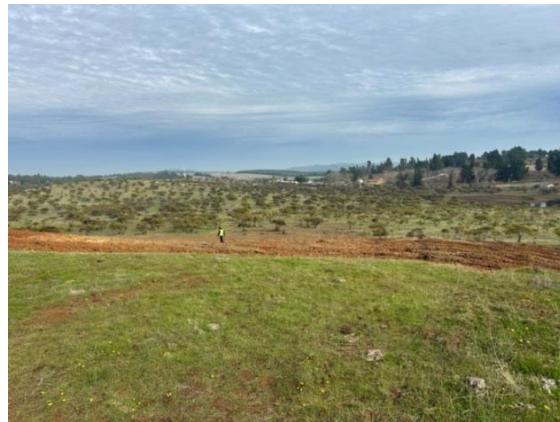
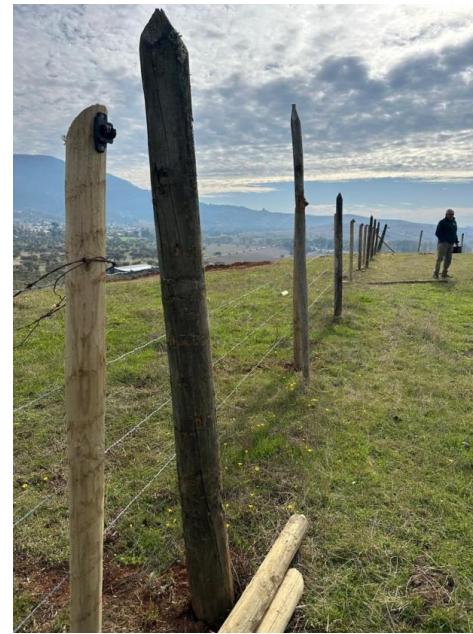
Fotografías anexas habilitación de rodales de reforestación

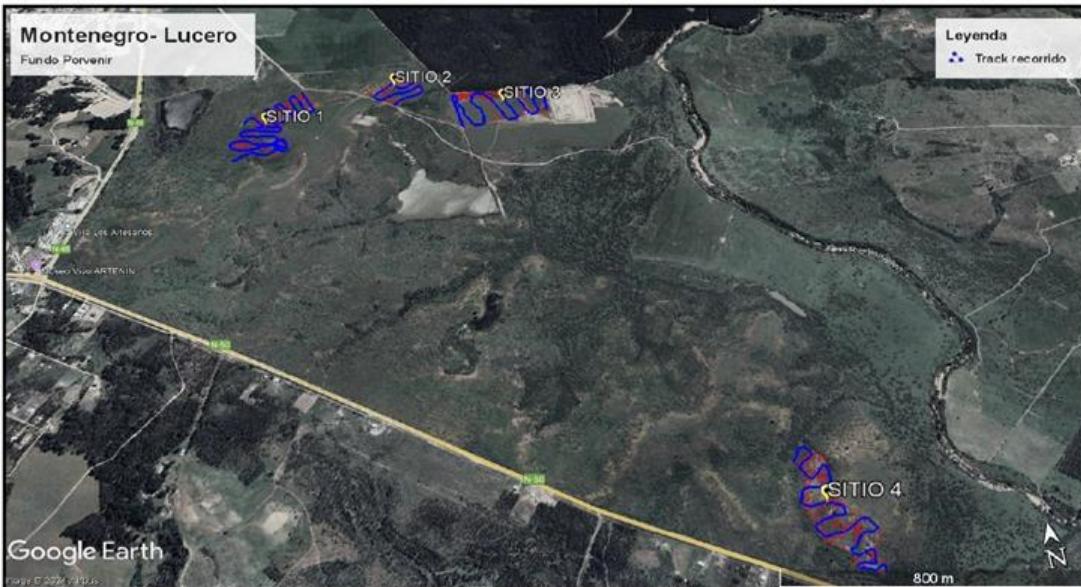
Imagen 4

Se constató que el sitio arqueológico evidenciado en el informe de liberación de octubre de 2024, y que corresponde a un elemento con data indeterminada del tipo fragmento de loza, se encuentra cercado y fuera del área de intervención o reforestación (733832 E 5967936 N WGS 84 H18).

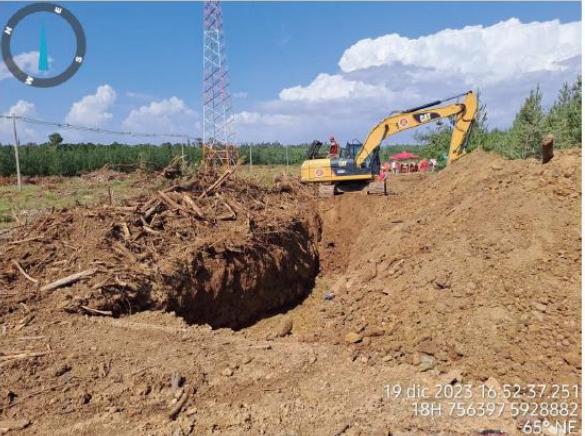
Registros					
1. REGISTROS DICIEMBRE 2023			2. REGISTROS ABRIL 2024		
<p>Máquina excavadora en faena de enterramiento de material vegetal no comercial, en predio Montenegro Sur.</p>

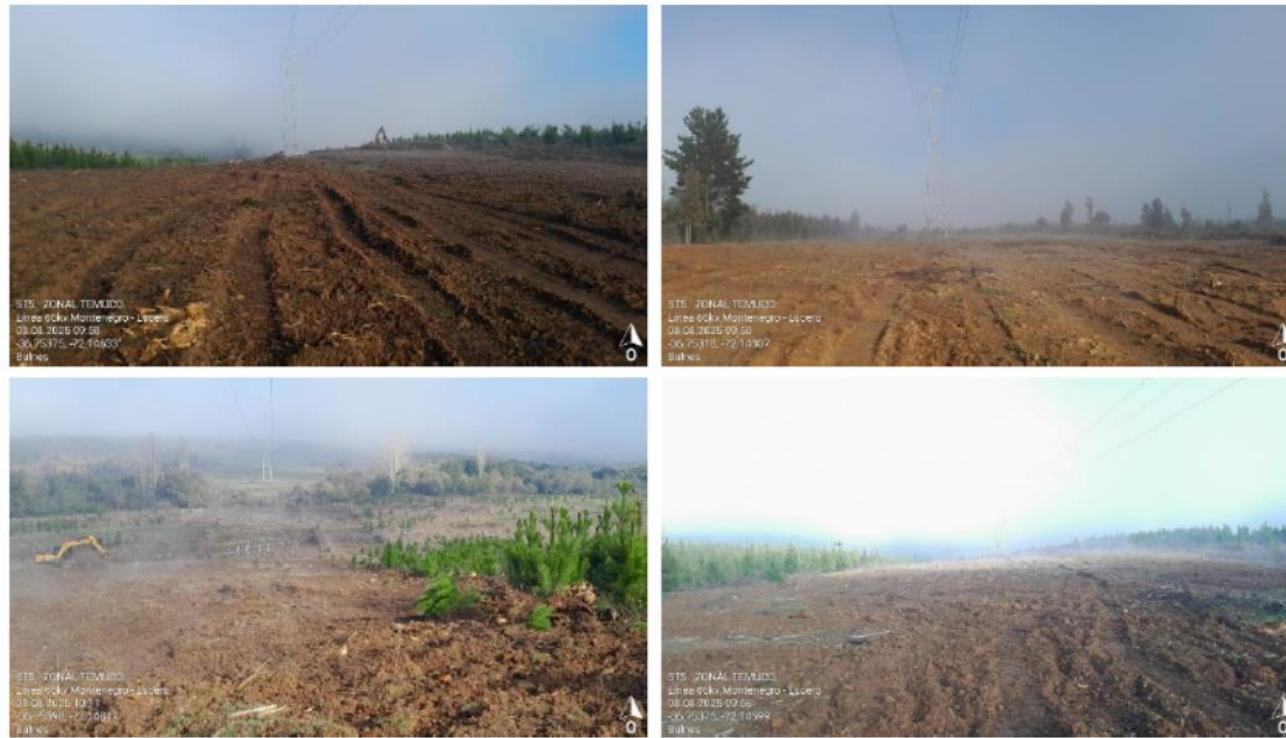
Figura 3. Registros fotográficos, fechados y georreferenciados de las actividades realizadas en Tramo entre estructuras N°12 y N°17.
