INFORME TÉCNICO DE FISCALIZACIÓN AMBIENTAL

Fiscalización Ambiental

RELENO SANITARIO E INDUSTRIAL COPIULEMU

DFZ-2025-1881-VIII-RCA

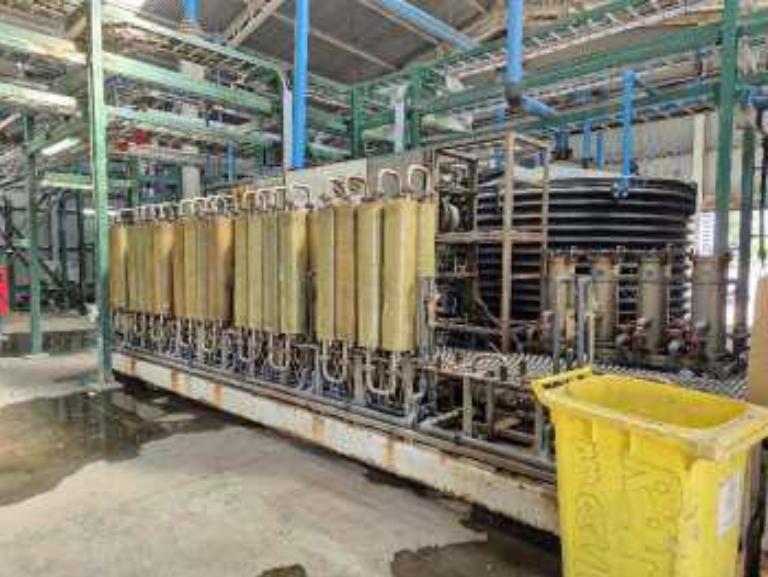
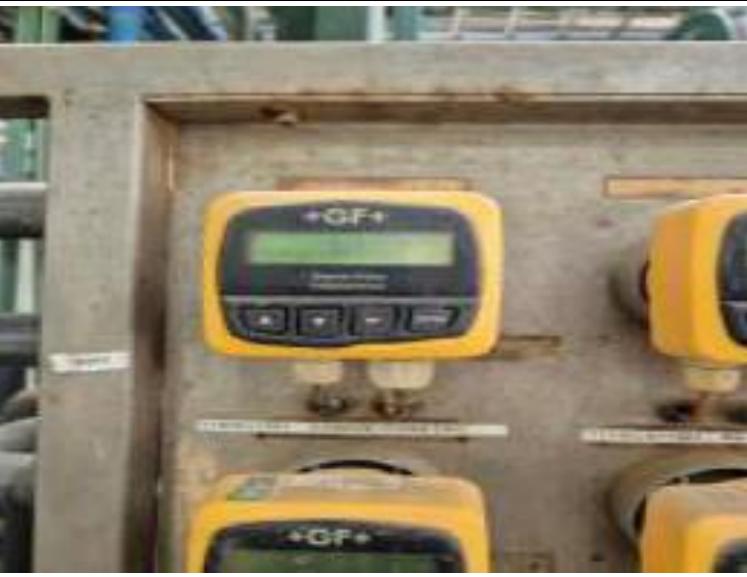
Se inspecciona el sector donde se ubica la planta de tratamiento de osmosis inversa. En el lugar se observa que la planta se encuentra operando de forma continua tratando un caudal de 7,5 m³/h (Fotografías 1 y 2).

Fotografía 1. Coordinadas UTM WGS84 HUSO 18 S	Fecha: 24-03-2025 Norte: 5917717.49 m S Este: 690745.18 m E
Descripción del medio de prueba: Planta operando de forma continua tratando un caudal de 6,1 m ³ /h.	Fotografía 2. Fecha: 24-03-2025 Coordinadas UTM WGS84 HUSO 18 S
	Norte: 5917717.49 m S Este: 690745.18 m E Descripción del medio de prueba: Planta operando de forma continua tratando un caudal de 6,1 m ³ /h.

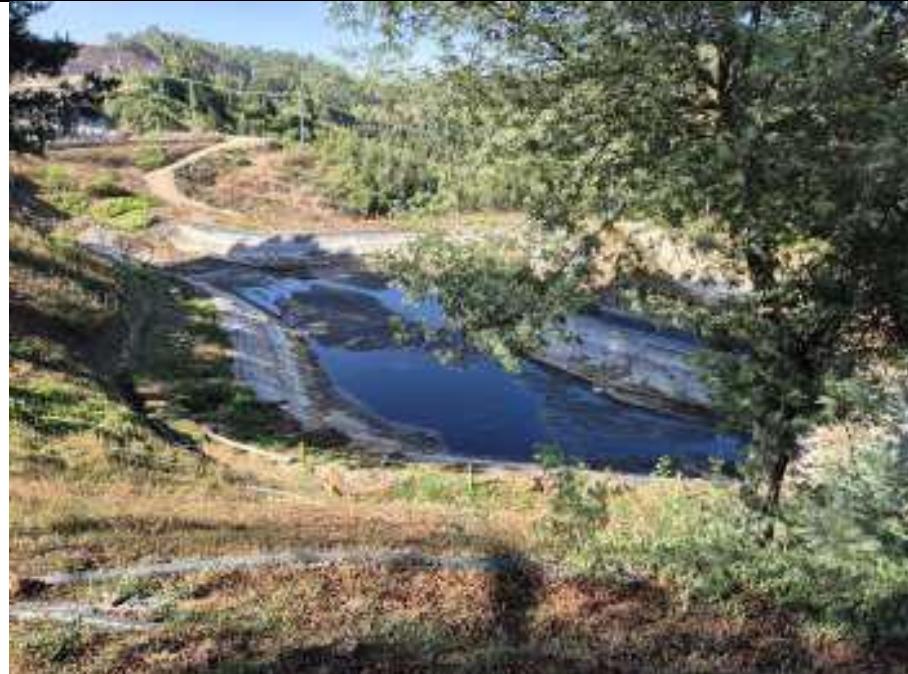
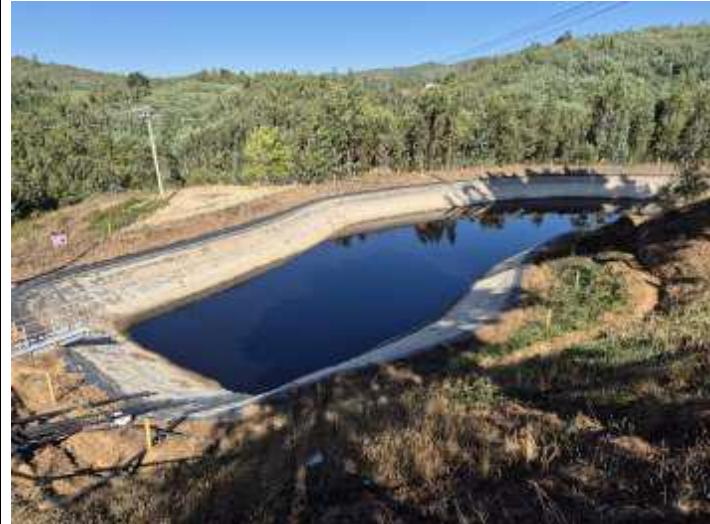
Desde el costado sur del galpón de la planta de osmosis inversa fue posible observar las piscinas 2 y 3. La piscina 2 se observa con baja cantidad de lixiviados, los que son bombeados a la piscina 3 para posteriormente alimentar la PTOI (Fotografías 3 y 4).

Fotografía 3.	Fecha: 24-03-2025		Fotografía 4.	Fecha: 24-03-2025	
Coordenadas UTM WGS84 HUSO 18 S	Norte: 5917702.78 m S	Este: 690738.91 m E	Coordenadas UTM WGS84 HUSO 18 S	Norte: 5917702.78 m S	Este: 690738.91 m E
Descripción del medio de prueba: Piscina 2 para acumulación de lixiviados.			Descripción del medio de prueba: Piscina 3 para acumulación de lixiviados.

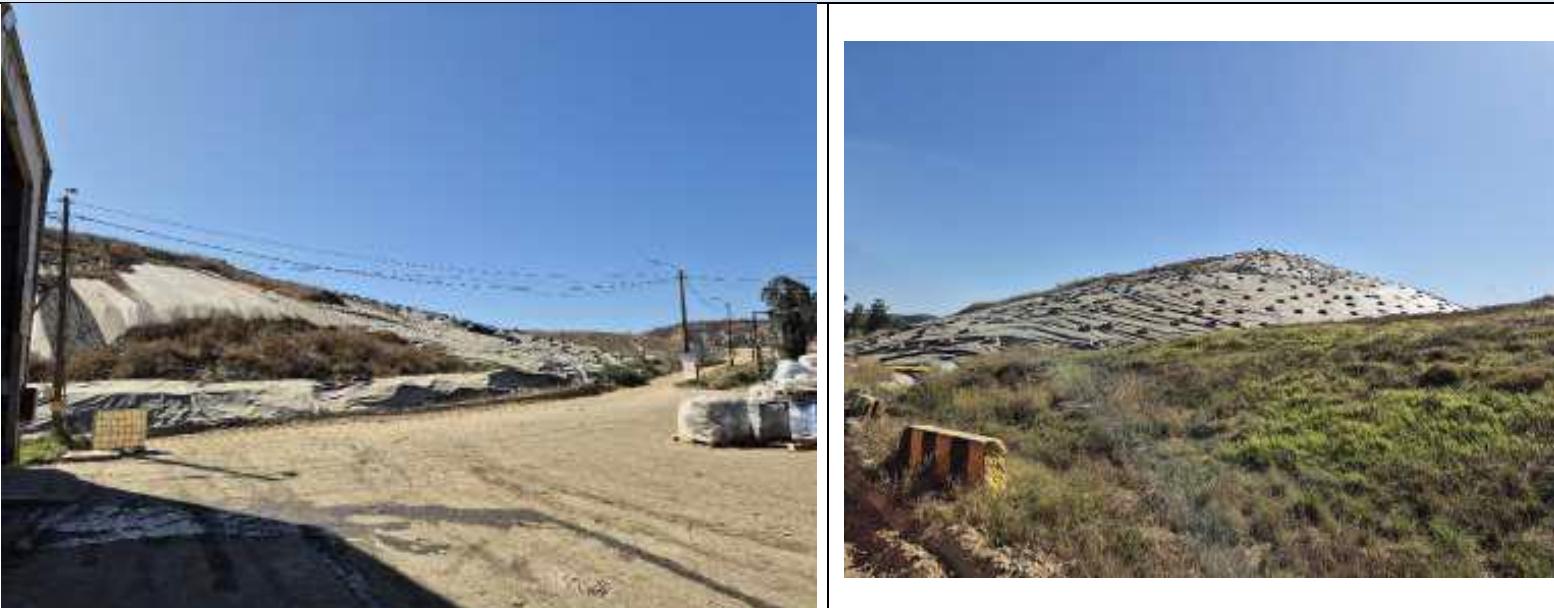
Posteriormente, el equipo de fiscalización inspeccionó el sector frente al talud poniente del relleno sanitario. Este sector se observa completamente cubierto con lámina de HDPE sobre el relleno sanitario. De acuerdo a lo declarado por el encargado de la UF, todas las etapas del relleno sanitario se encuentran completamente cubiertas (Fotografías 5 y 6).

Fotografía 5.	Fecha: 24-03-2025	Fotografía 6.	Fecha: 24-03-2025		
Coordenadas UTM WGS84 HUSO 18 S	Norte: 5917813.26 m S	Este: 690789.33 m E	Coordenadas UTM WGS84 HUSO 18 S	Norte: 5917813.26 m S	Este: 690789.33 m E
Descripción del medio de prueba: Sector de relleno con cobertura final, de HDPE.		Descripción del medio de prueba: Sector de relleno con cobertura final, de HDPE.

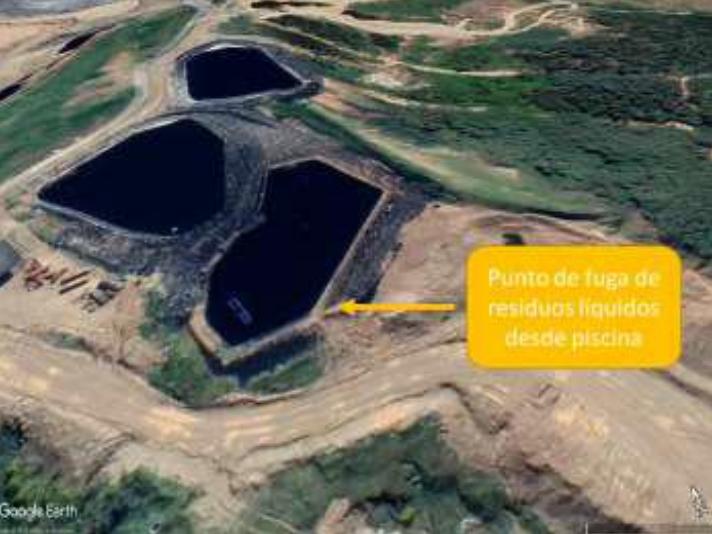
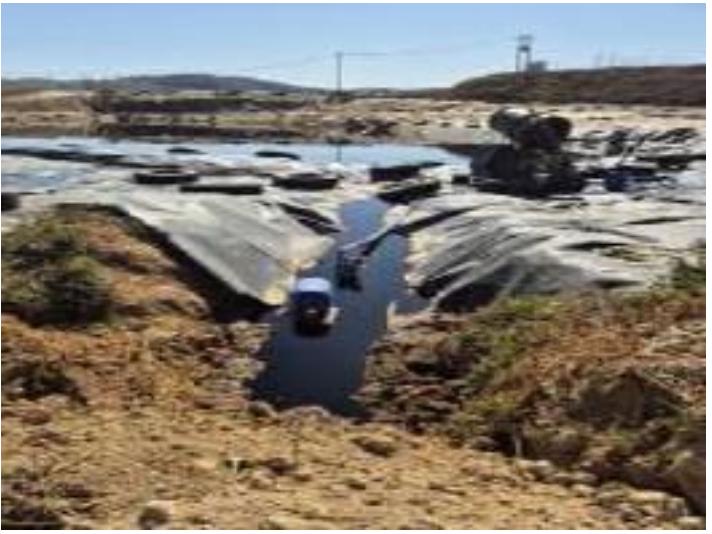
En el vértice sur de la piscina 5 (Figura 03), se observó el escurrimiento de lixiviados crudos fuera del área impermeabilizada y que luego conecta con sistema de conducción de aguas lluvias. Se observa que en el punto de salida de los lixiviados, se instaló un sistema de bombeo para el achique de los lixiviados, los cuales se encuentran contenidos superficialmente por un pretil de tierra (Fotografía 11 y 12).

Fotografía 11.		Fecha: 24-03-2025	Fotografía 12.		Fecha: 24-03-2025
Coordenadas UTM WGS84 HUSO 18 S	Norte: 5917445.05 m S	Este: 691018.96 m E	Coordenadas UTM WGS84 HUSO 18 S	Norte: 5917445.05 m S	Este: 691018.96 m E
Descripción del medio de prueba: Punto de fuga de residuos líquidos desde piscina de lixiviados.			Descripción del medio de prueba: Punto de fuga de residuos líquidos desde piscina de lixiviados.

Con fecha 03 de abril de 2025, el titular presentó la información solicitada en acta de inspección. En el mismo documento, señala que “*Al respecto, se realizó el retiro de lixiviados acumulados mediante el uso de bomba y mangueras hacia la piscina 4, para luego proceder a impermeabilizar el sector de contención de lixiviados según se muestra en la imagen adjunta. Con esta acción ejecutada, se da por solucionado el problema constatado en la fiscalización realizada.*” Adicionalmente, adjunta registro fotográfico del estado actual del sector donde se observó el escurrimiento de lixiviado (Fotografía 13).

De acuerdo a los registros presentados, es posible observar que la situación observada en la actividad de inspección fue subsanada de acuerdo a lo informado.

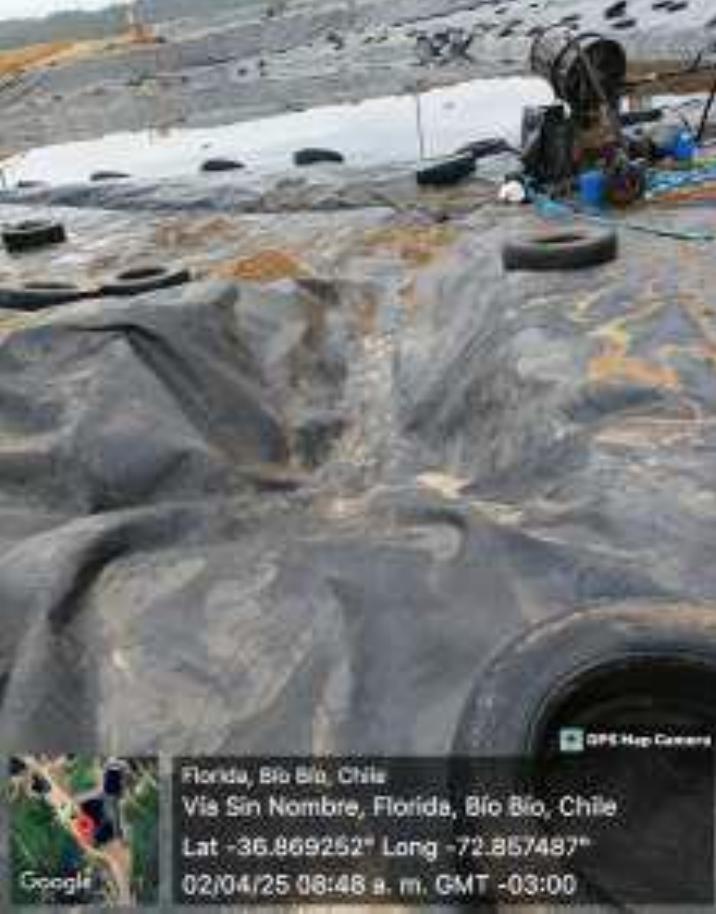
Registro

GPE Map Camera </div> <div style="position: absolute; bottom: 0; right: 0; transform: rotate(-45deg);"> Florida, Bío Bío, Chile Vía Sin Nombre, Florida, Bío Bío, Chile Lat -36.869252° Long -72.857487° 02/04/25 08:48 a. m. GMT -03:00 </div>
Fotografía 13.	Fecha: 02.04.2025
Descripción del medio de prueba: Sector Punto de fuga de residuos líquidos desde piscina de lixiviados, luego de las labores de remoción.

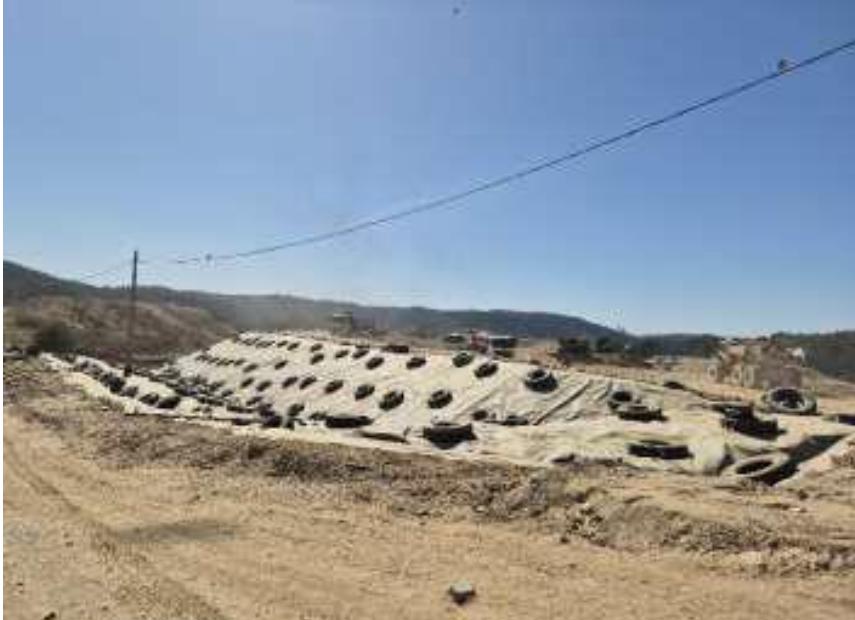
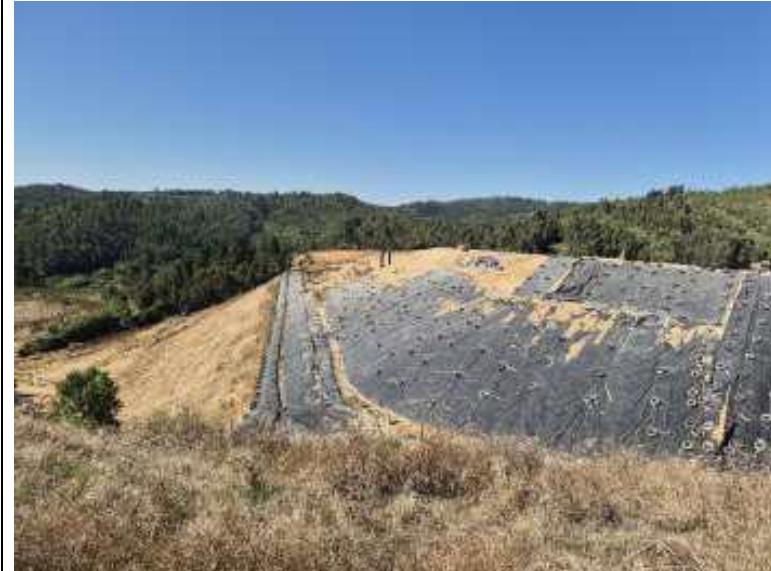
El equipo de fiscalización inspecciona el sector del frente de trabajo activo del depósito industrial, disponiendo residuos en la fase 2, de la etapa 4, y el muro de contención de la etapa 4 (Fotografías 14 y 15).

Fotografía 14.		Fecha: 24-03-2025	Fotografía 15.		Fecha: 24-03-2025
Coordenadas UTM WGS84 HUSO 18 S	Norte: 5917828.89 m S	Este: 691113.81 m E	Coordenadas UTM WGS84 HUSO 18 S	Norte: 5917886.08 m S	Este: 691232.49 m E
Descripción del medio de prueba: Frente de trabajo activo del depósito industrial.			Descripción del medio de prueba: Muro de contención de la etapa 4.

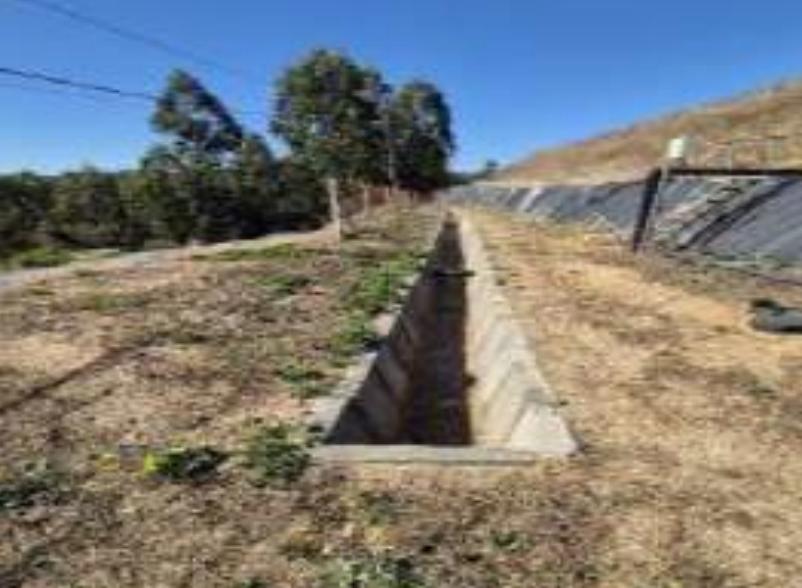
Fotografía 16.

Posteriormente, se inspecciona el sector noreste relleno sanitario y depósito industrial, a través del camino externo "El rabito". En este lugar es posible observar los taludes del relleno sanitario y depósito industrial, así como las bajadas de aguas lluvias de ambos proyectos. No se observan lixiviados en los sistemas de conducción de aguas lluvias de este sector. (Fotografía 16).

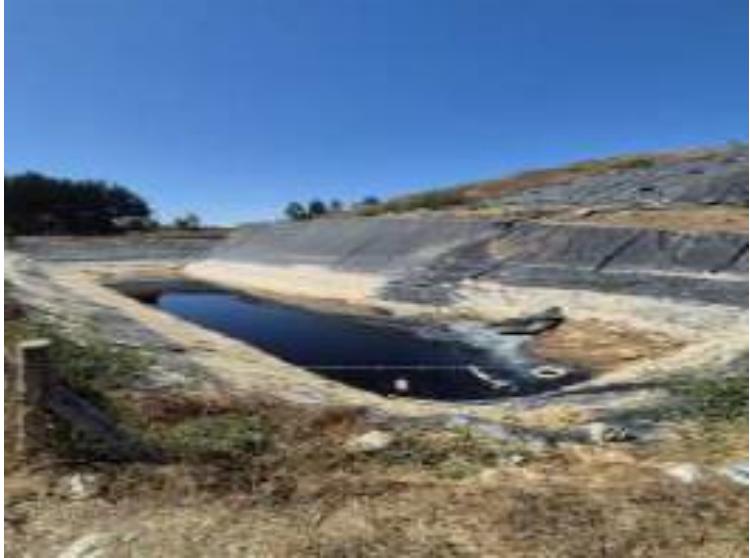
Adicionalmente, se observa piscina de acumulación de lixiviado impermeabilizada con lámina HDPE y sistema de bombeo dirigido a planta de tratamiento. Al momento de la inspección, esta piscina presenta un nivel bajo de lixiviados en su interior (Fotografía 17).

Fotografía 17.		
Coordenadas UTM WGS84 HUSO 18 S	Norte: 5917828.89 m S	Este: 691113.81 m E	Coordenadas UTM WGS84 HUSO 18 S	Norte: 5917886.08 m S	Este: 691232.49 m E
Descripción del medio de prueba: Canaleta de aguas lluvias al pie de talud de depósito de residuos industriales.			Descripción del medio de prueba: Piscina de acumulación de residuos líquidos al pie del talud de relleno sanitario.
