INFORME TÉCNICO DE FISCALIZACIÓN AMBIENTAL

RELLENO SANITARIO PARQUE EL GUANACO

DFZ-2025-2639-VII-RCA

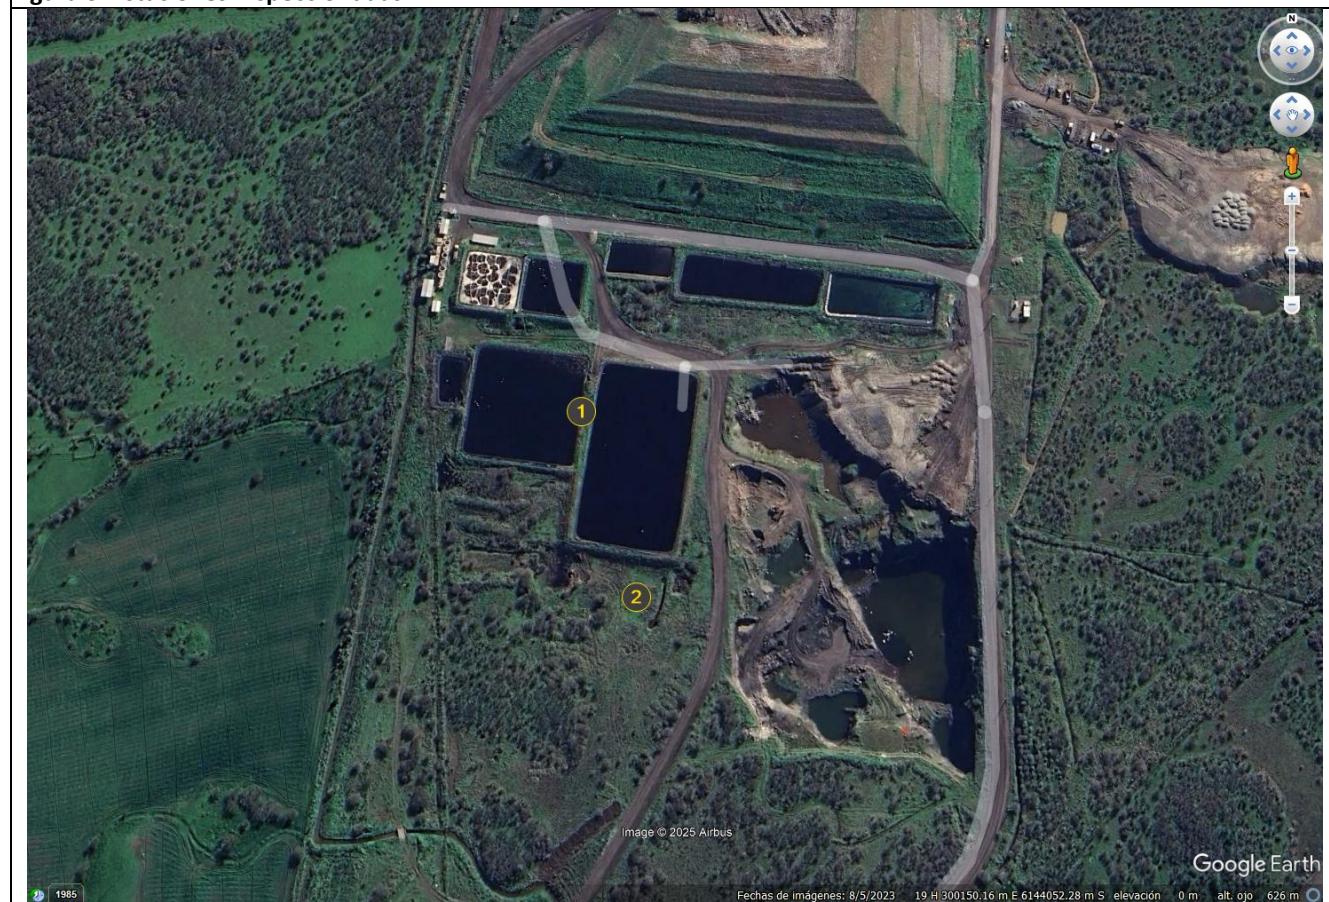
Figura 3. Estaciones Inspeccionadas

Nº de estación	Nombre/ Descripción de estación
1	Planta de tratamiento de lixiviados: sistema de tratamiento de lixiviados, sector donde se emplaza la piscina N.º 7, unidad con presumible filtración de lixiviados al subsuelo
2	Afloramiento de lixiviado: sector donde se detectó afloramiento de lixiviado.

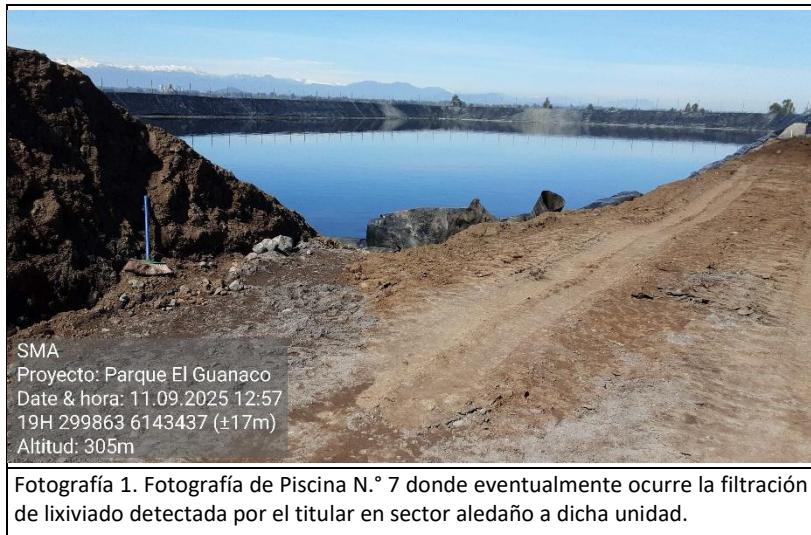
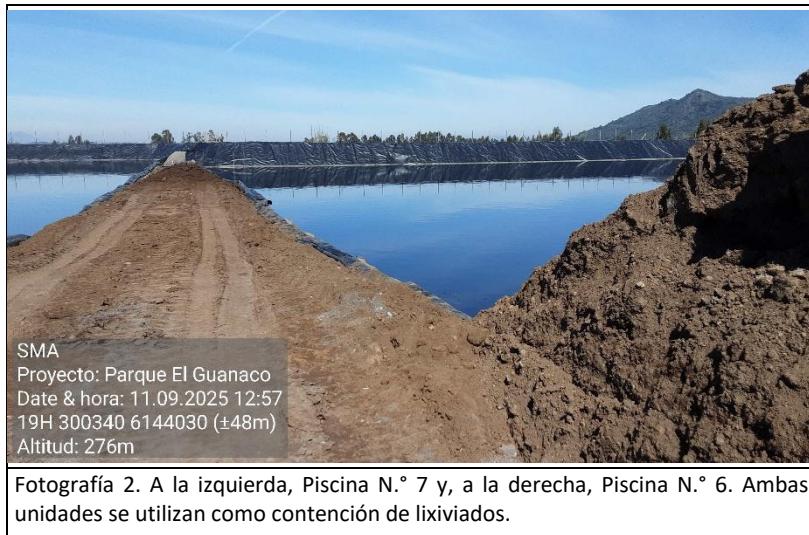
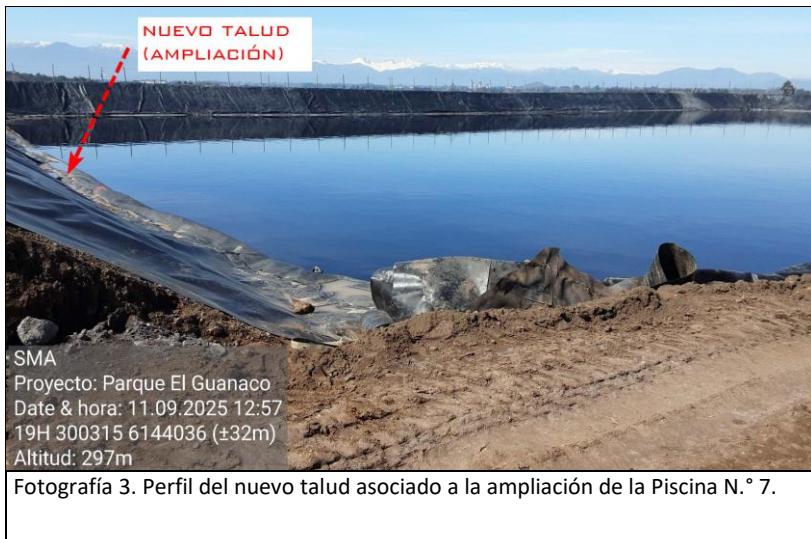
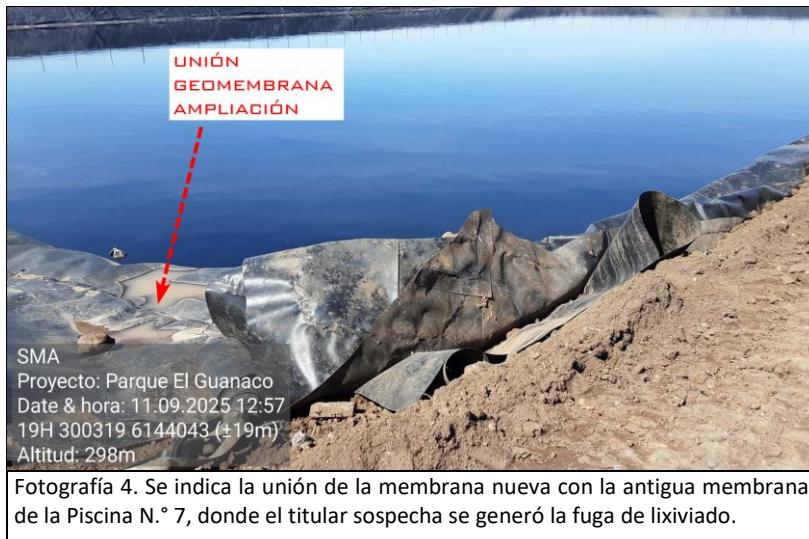
Número de hecho constatado: 1

<p>Posteriormente, se efectuó una inspección en terreno en el sector informado por el titular en el reporte de contingencias, constatándose lo siguiente:</p>	
<p>1. Planta de Tratamiento de Lixiviados:</p> <p>Se inspeccionó la piscina N.º 7, verificándose que esta se encuentra en proceso de ampliación, mediante el peraltamiento de sus muros. Esta actividad también se ejecuta en la piscina N.º 6, adyacente a la anterior. El Sr. González informó que la elevación de los muros alcanzará una altura de 1,6 metros, lo que ha requerido la construcción de una terraza para permitir la conformación de una nueva pendiente que soporte la extensión del muro. Indicó además que el objetivo del proyecto es conformar una unidad única de contención de lixiviados a partir de la unión de ambas piscinas. No obstante, producto de la contingencia, se ha producido un retraso en la ejecución del proyecto, toda vez que se requiere completar el peraltamiento para permitir el trasvase de lixiviados desde la piscina N.º 7 hacia la piscina N.º 6, de forma tal de facilitar la identificación y reparación de la fuga. Se evidenció que ambas piscinas se encuentran en proceso de impermeabilización mediante la instalación de membrana de polietileno de alta densidad (HDPE).</p>

<p>2. Afloramiento de Lixiviados:</p> <p>Se inspeccionó el sector en que se habría producido el afloramiento, correspondiente aproximadamente al punto de coordenadas UTM: 300344.69 m E, 6143907.80 m N (Datum WGS 84, H19S). En el lugar, el titular ha implementado un sistema de recolección provisional de lixiviados, consistente en una canaleta recubierta con geomembrana, la cual canaliza los residuos líquidos industriales (RILES) hacia un punto de retiro. Según lo indicado por el Sr. Marco Núñez, los lixiviados son extraídos mediante camión aljibe y trasladados diariamente a la planta de tratamiento. No se observaron escurreimientos visibles fuera del área intervenida.</p>	
<p>El Sr. Núñez señaló que se prevé la finalización de las obras de ampliación de la piscina N.º 7 y su integración con la piscina N.º 6 hacia fines del mes de octubre del presente año, instancia en la cual también se contemplaría la reparación de la filtración, cuya ubicación aún no ha sido determinada con precisión, pero que presumiblemente podría encontrarse en las cercanías de la nueva soldadura de geomembrana correspondiente a la ampliación del muro.</p>

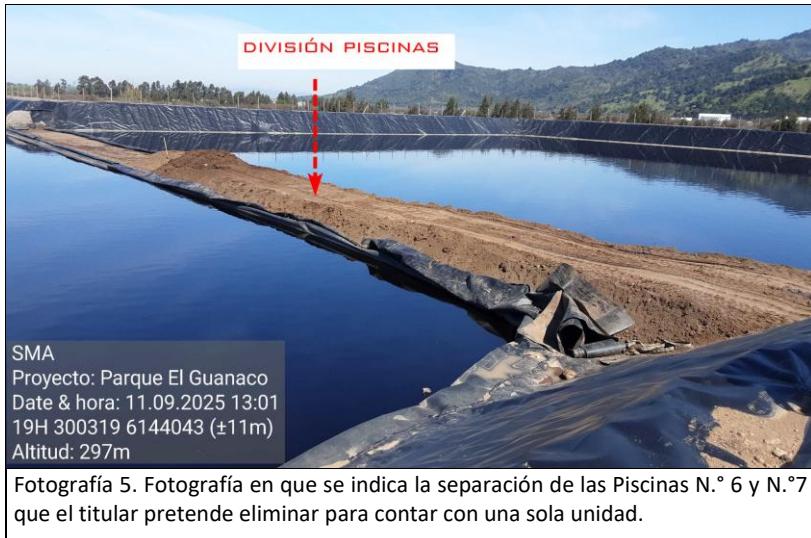
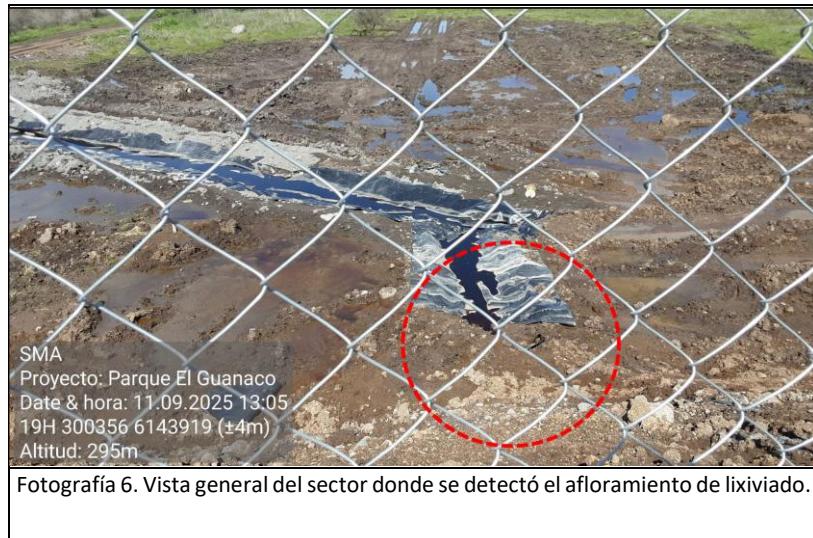
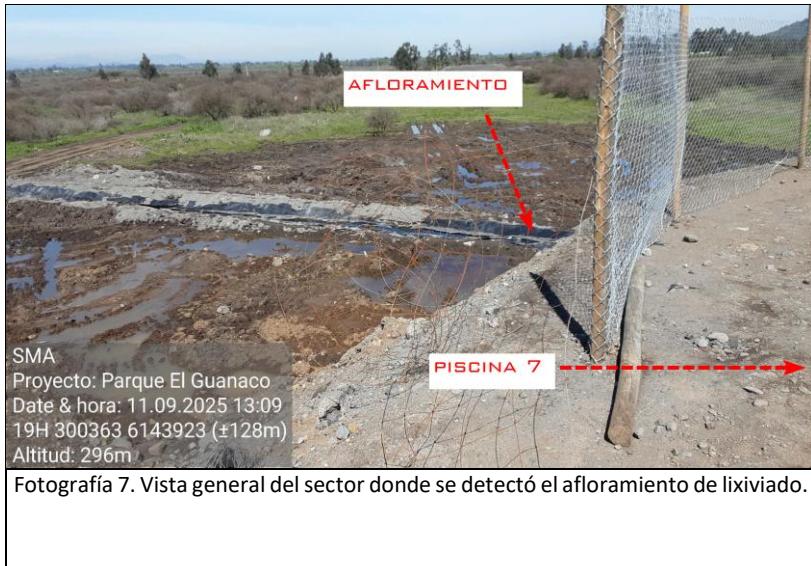
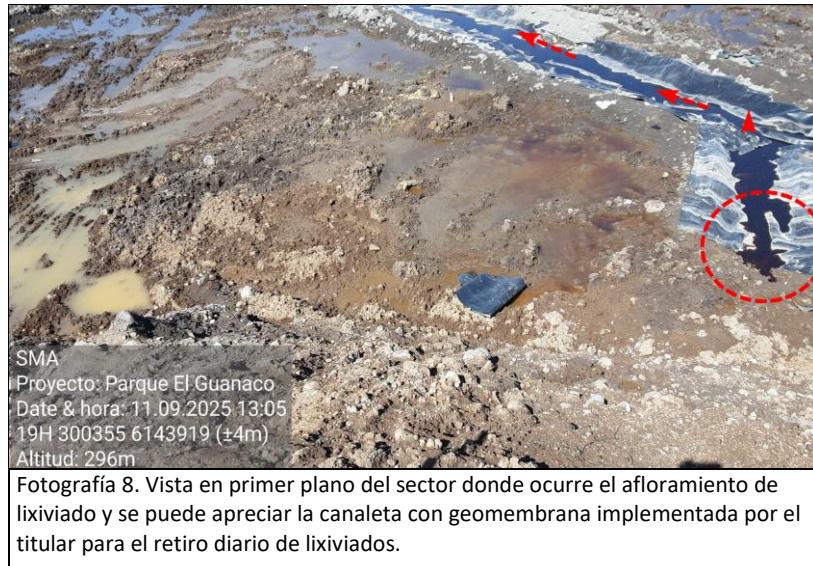
Número de hecho constatado: 1	Estación N.º: 1-2
ANALISIS Y RESULTADOS: De acuerdo con lo observado en terreno, se constató la presencia de un afloramiento de lixiviados en el sector inspeccionado que guarda relación con el incidente informado por el titular. Dicho afloramiento no evidenció un caudal significativo en superficie que permita, en primera instancia, suponer una migración relevante hacia cuerpos de agua superficiales cercanos. Asimismo, se verificó que el lixiviado permanece mayoritariamente confinado al interior de la canaleta con geomembrana implementada por el titular para su conducción y contención, conforme a lo previsto en sus medidas operacionales.	
Respecto del posible flujo subterráneo del lixiviado, no fue posible descartar técnicamente una eventual migración hacia el subsuelo o cuerpos de agua subterráneos. Sin perjuicio de ello, no se advirtieron indicios que permitan inferir una fuga relevante, toda vez que el titular señaló en terreno que no se han detectado variaciones en el nivel de la Piscina N.º 7, lo cual fue corroborado visualmente por el equipo fiscalizador.
