## **INFORME TÉCNICO DE FISCALIZACIÓN AMBIENTAL**

**CH EMBALSE DIGUA**

**DFZ-2025-1243-VII-RCA**

**SEPTIEMBRE 2025**

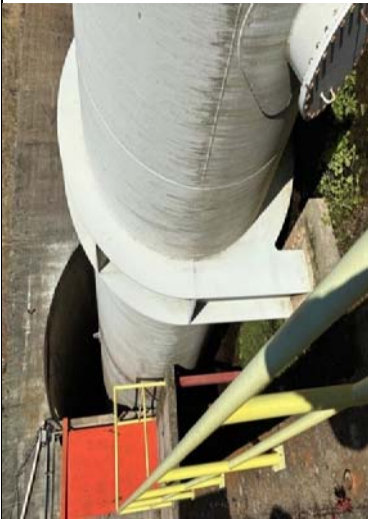
| Registros | | | | | | | | | |
|---|---|---|---|---|---|--|--|--|--|
| <b>Descripción del medio de prueba:</b> obras de aducción y restitución (vista hacia el sur de cámara de válvulas y tubería a presión de aducción). | | | <b>Descripción del medio de prueba:</b> obras de aducción y restitución (vista hacia el sur de obra de restitución con disipadores de energía). | | | | | | |

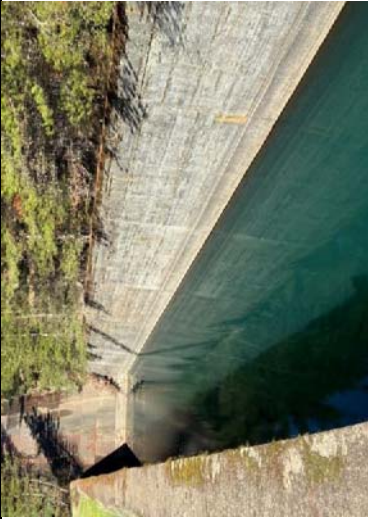
| Registros | | | | |
|---|---|---|---|---|
| <b>Descripción del medio de prueba:</b> descarga de emergencia embalse Digua (rápido de descarga y canal de restitución). | | | | |

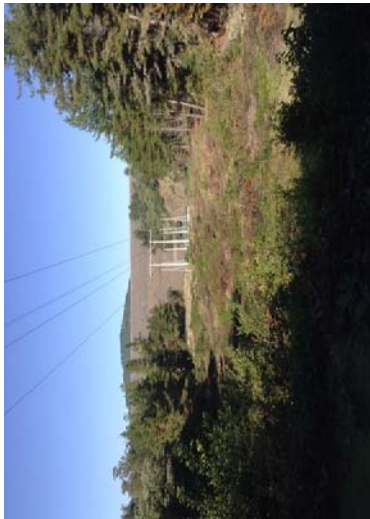
| Registros | | | | | |
|---|---|--|---|--|---|
| | <b>Descripción del medio de prueba:</b> línea de transmisión eléctrica, donde se constató que no se instalaron dispositivos anticollisión y antiposamiento. | | <b>Descripción del medio de prueba:</b> línea de transmisión eléctrica, donde se constató que no se instalaron dispositivos anticollisión y antiposamiento. | | |

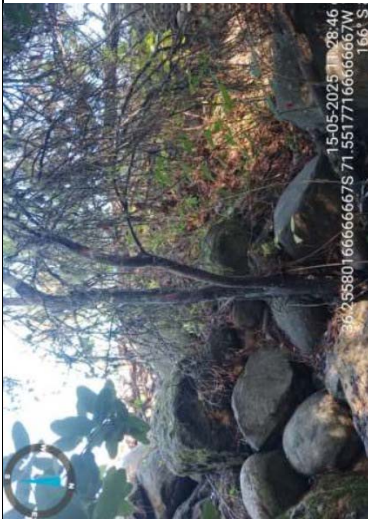
| Registros | | | | | | |
|---|---|---|---|---|---|---|
| | | Fotografía 13. | | Fotografía 14. | | |

| Registros | | | | | | |
|---|---|---|---|---|---|---|
| | | Descripción del medio de prueba: condiciones de accesibilidad y visibilidad del MA Digua 4. | | | | |

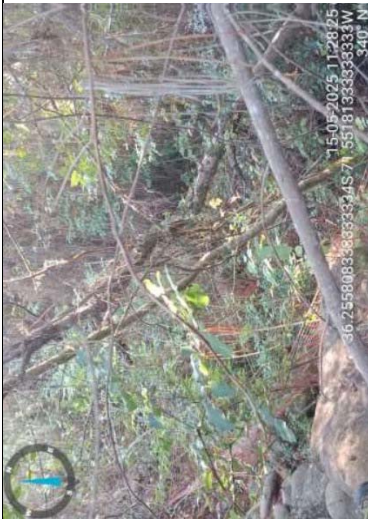
| Registros | | | | | | |
|---|---|---|---|---|---|---|
| | | Fotografía 15. | | Fotografía 16. | | |

| Registros | | | | | | |
|---|---|---|---|---|---|---|
| | | Descripción del medio de prueba: condiciones de accesibilidad del MA Digua 4. | | | | |

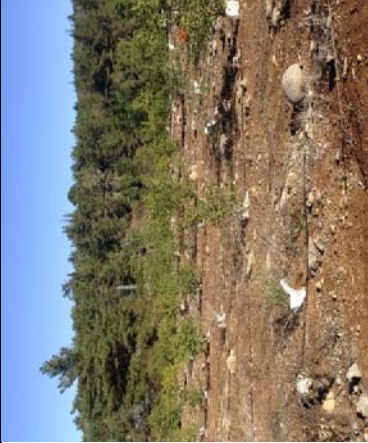
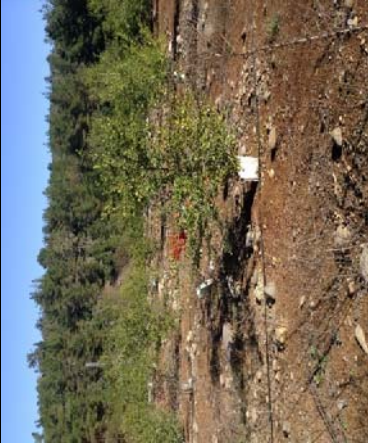
| Registros | | | | | |
|---|---|---|---|---|---|
| <b>Fotografía 17.</b><br> | <b>Coordenadas UTM DATUM WGS84 HUSO 19</b><br><b>Fecha:</b> 15-05-2025<br><b>Norte:</b> 5.984.631<br><b>Este:</b> 270.755 | <b>Descripción del medio de prueba:</b> plantación de Quillay en sector del botadero. | <b>Fotografía 18.</b><br> | <b>Coordenadas UTM DATUM WGS84 HUSO 19</b><br><b>Fecha:</b> 15-05-2025<br><b>Norte:</b> 5.984.631<br><b>Este:</b> 270.755 | <b>Descripción del medio de prueba:</b> plantación de Quillay en sector del botadero. |

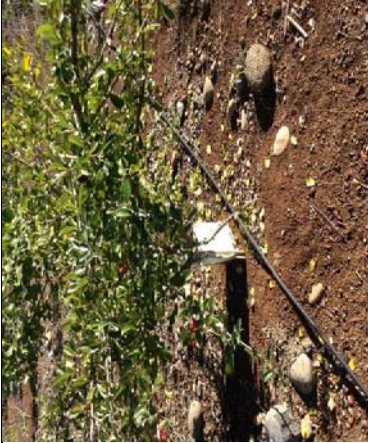
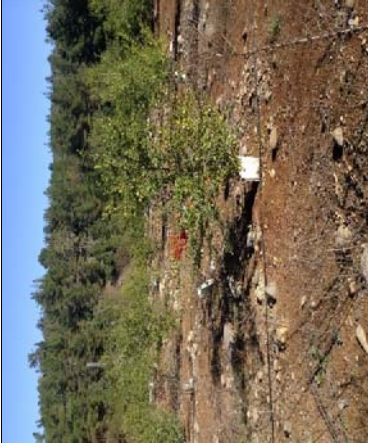
| Registros | | | | | |
|---|---|---|---|---|---|
| <b>Fotografía 19.</b><br> | <b>Coordenadas UTM DATUM WGS84 HUSO 19</b><br><b>Fecha:</b> 15-05-2025<br><b>Norte:</b> 5.984.631<br><b>Este:</b> 270.755 | <b>Descripción del medio de prueba:</b> líneas de riego antiguas e inutilizadas y, protección para las plantas en la plantación de Quillay. | <b>Fotografía 20.</b><br> | <b>Coordenadas UTM DATUM WGS84 HUSO 19</b><br><b>Fecha:</b> 15-05-2025<br><b>Norte:</b> 5.984.631<br><b>Este:</b> 270.755 | <b>Descripción del medio de prueba:</b> espaciamiento aproximado de la plantación de Quillay de 3 m * 2,5 m, donde se constató un prendimiento sobre el 75%. |
