INFORME TÉCNICO DE FISCALIZACIÓN AMBIENTAL

CARTONES KRAFT

DFZ-2025-1625-XIII-NE

Octubre 2025

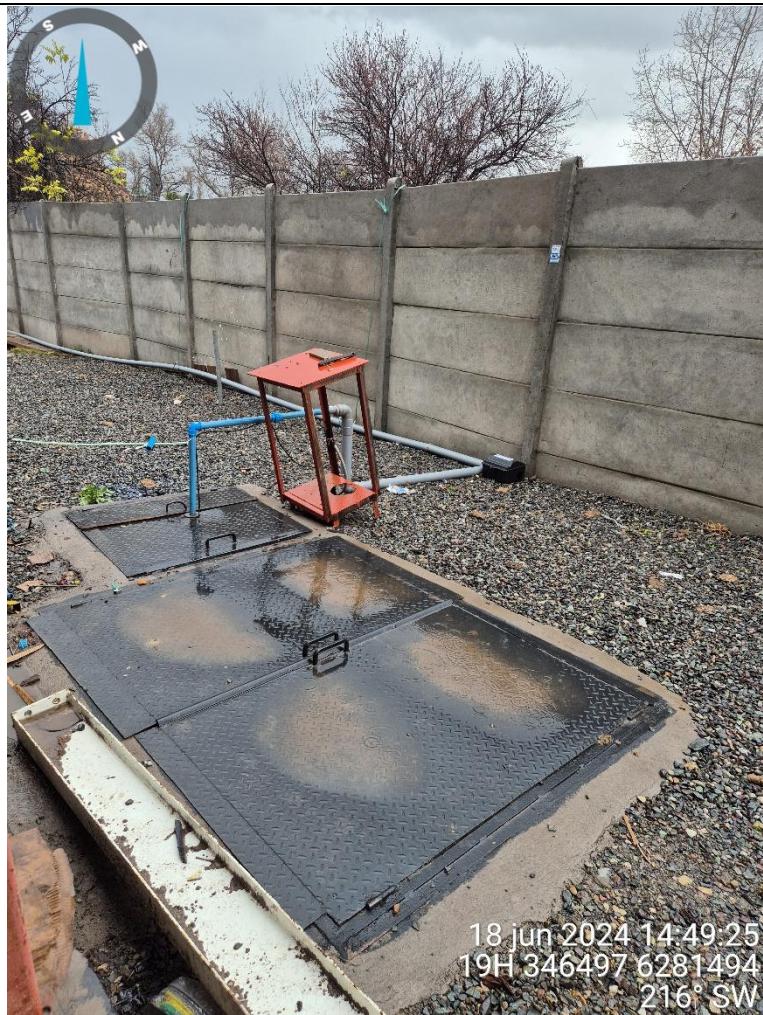
Fotografía 1.

Descripción del medio de prueba: Vista de la piscina de acumulación y de la piscina decantadora de almidón.

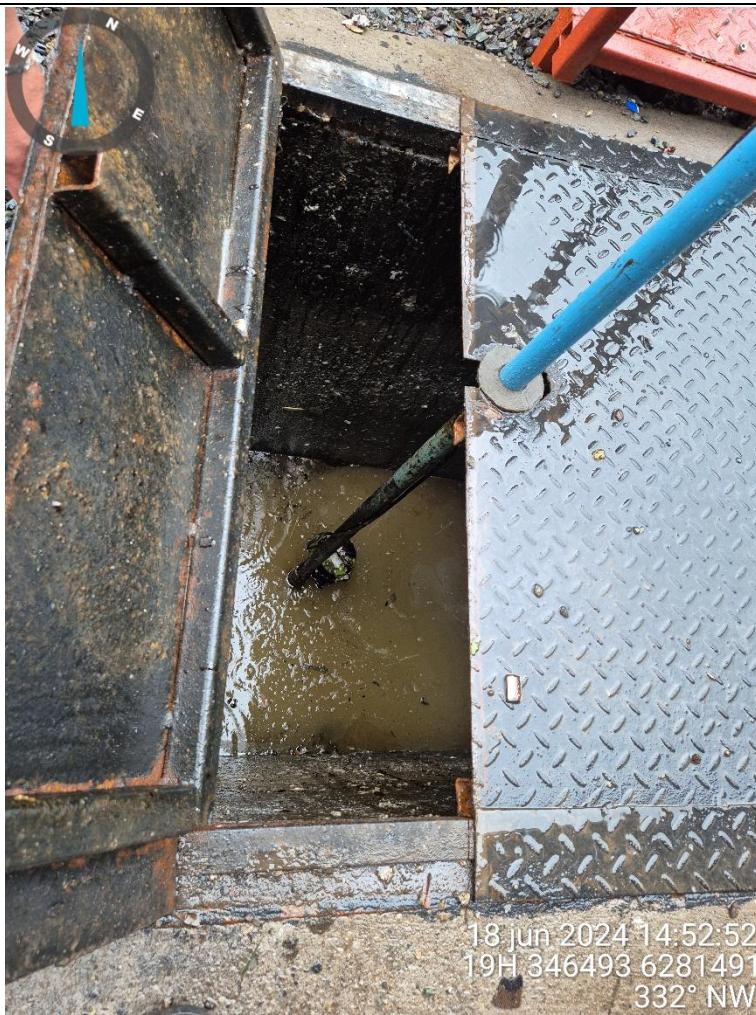
Fotografía 2.

Descripción del medio de prueba: Vista del interior de la piscina decantadora de almidón.

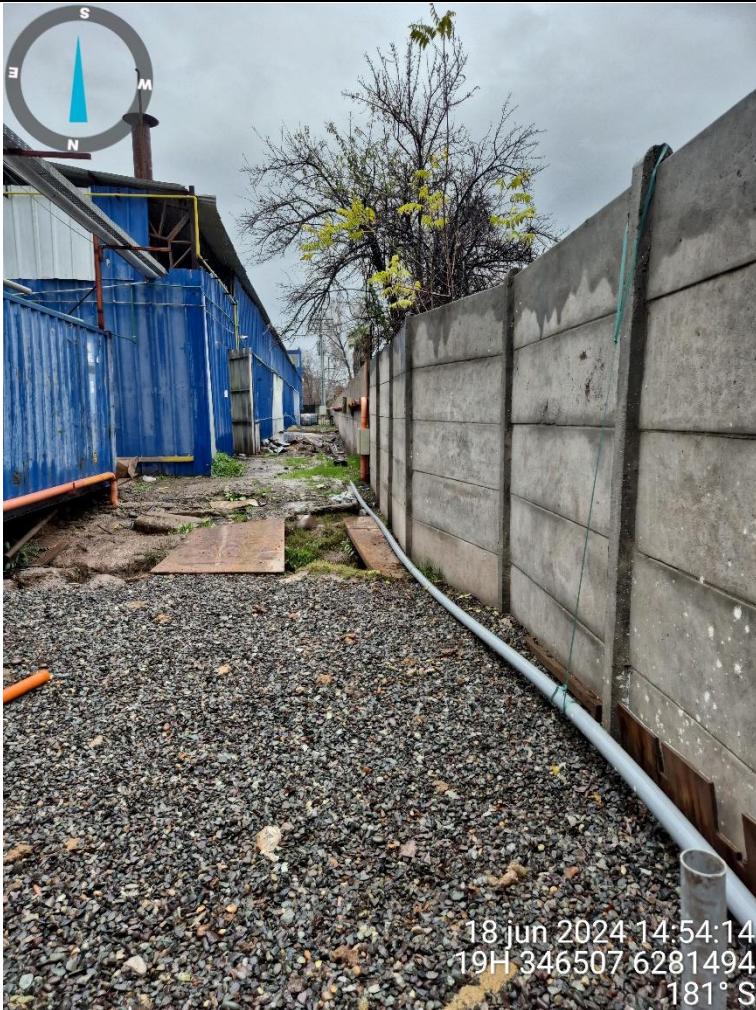
Fotografía 3.

Descripción del medio de prueba: Vista de la tubería que conecta la piscina decantadora de almidón, con la piscina decantadora de tintas.

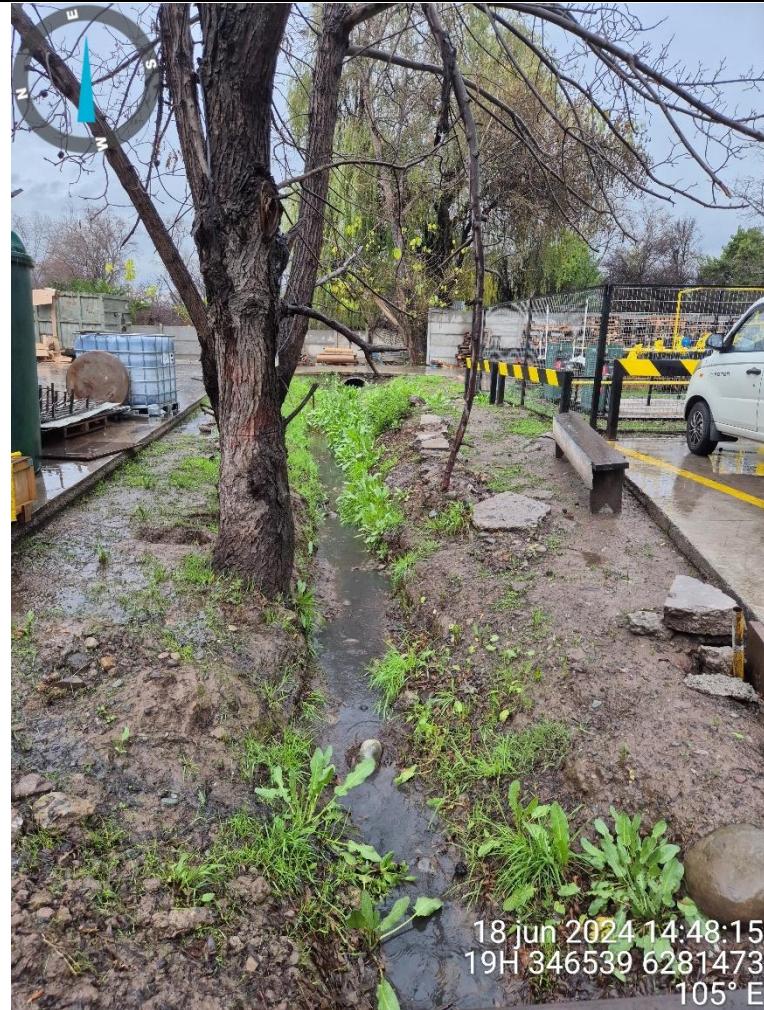
Fotografía 4.

Cabe señalar que se constató que la tubería cruza un canal de riego/aguas lluvias que atraviesa el terreno (**Fotografía 4**).

Descripción del medio de prueba: Vista del Canal 1 que cruza el terreno del titular.

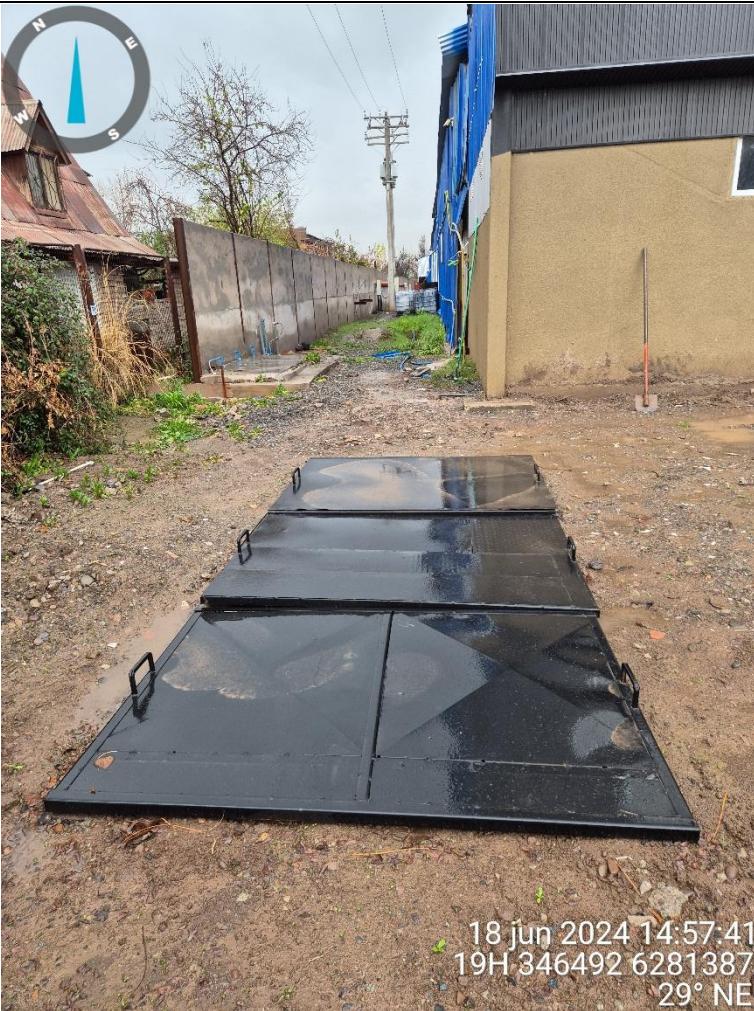
Fotografía 5.

Descripción del medio de prueba: Vista de las piscinas decantadoras de tinta.

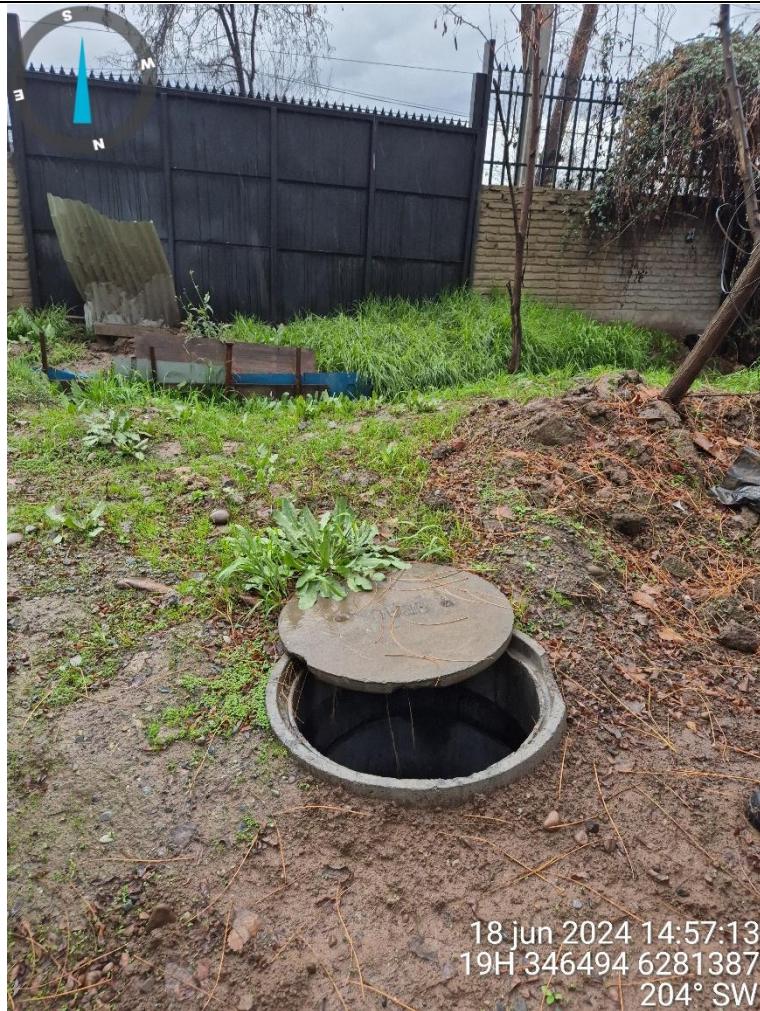
Fotografía 6.

En este lugar, se observó una cámara la cual se encontraba parcialmente destapada (**Fotografía 6**) que, de acuerdo a lo señalado por el Sr. Alejandro Flores, es el punto de conexión entre la canalización de los RILes tratados, con el alcantarillado público.

Descripción del medio de prueba: Vista de la cámara donde se observa la tubería que descarga las aguas servidas al alcantarillado.

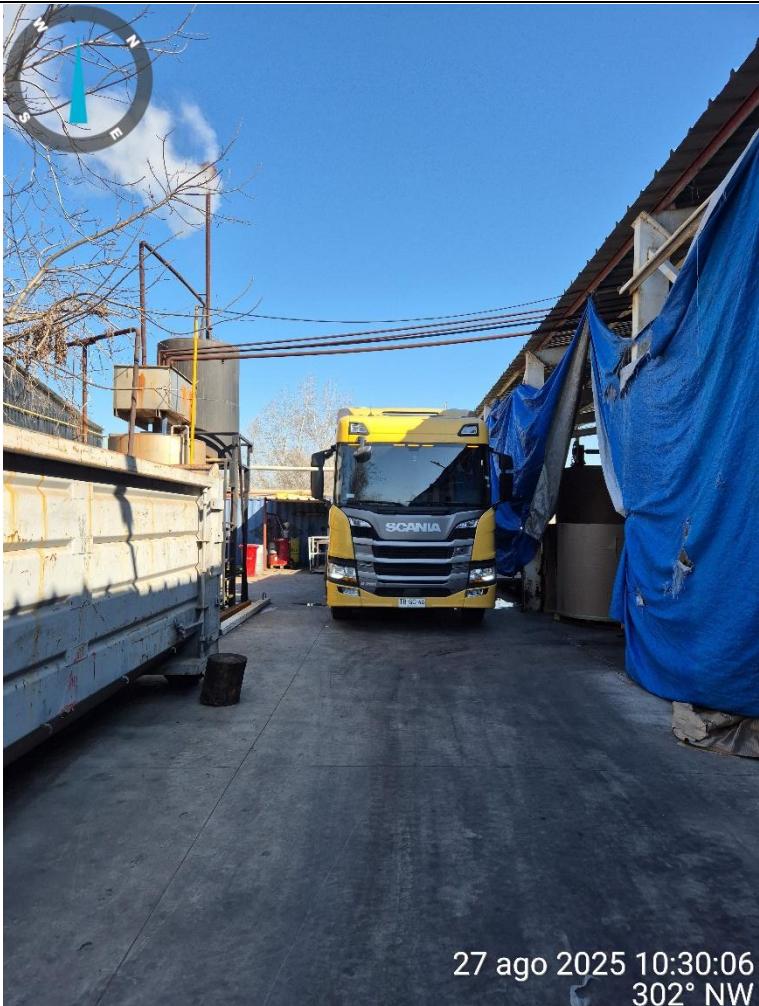
Fotografía 7.

Descripción del medio de prueba: Vista del camión que extrae los RILes del titular.

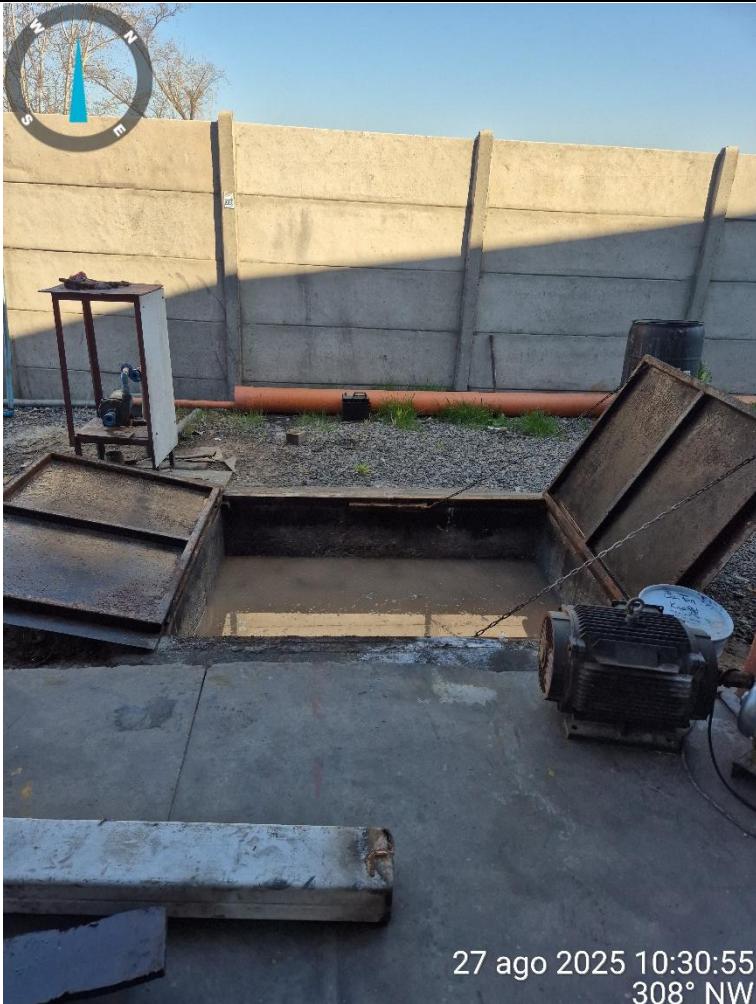
Fotografía 9.

Descripción del medio de prueba: Vista de la piscina donde se acopian los RILes provenientes del lavado y de restos de almidón previo al proceso de extracción y limpieza por parte de la empresa Recycling.

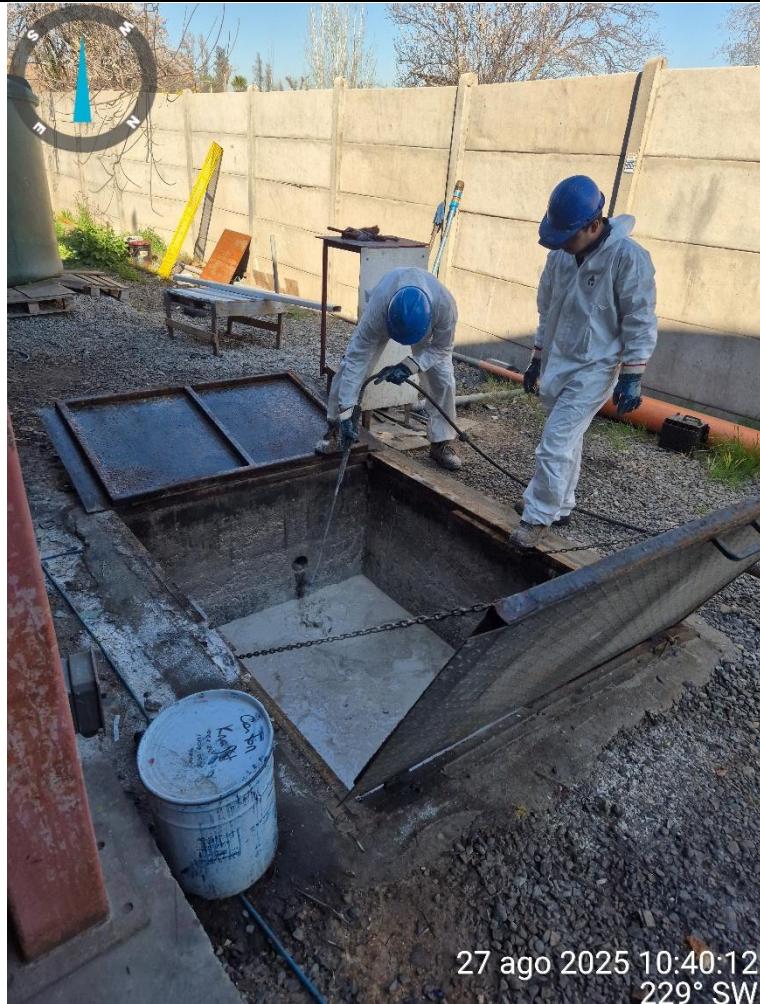
Fotografía 10.

Descripción del medio de prueba: Vista de la misma piscina, pero durante el proceso de extracción de la borra de almidón acumulada en el fondo de dicha obra.

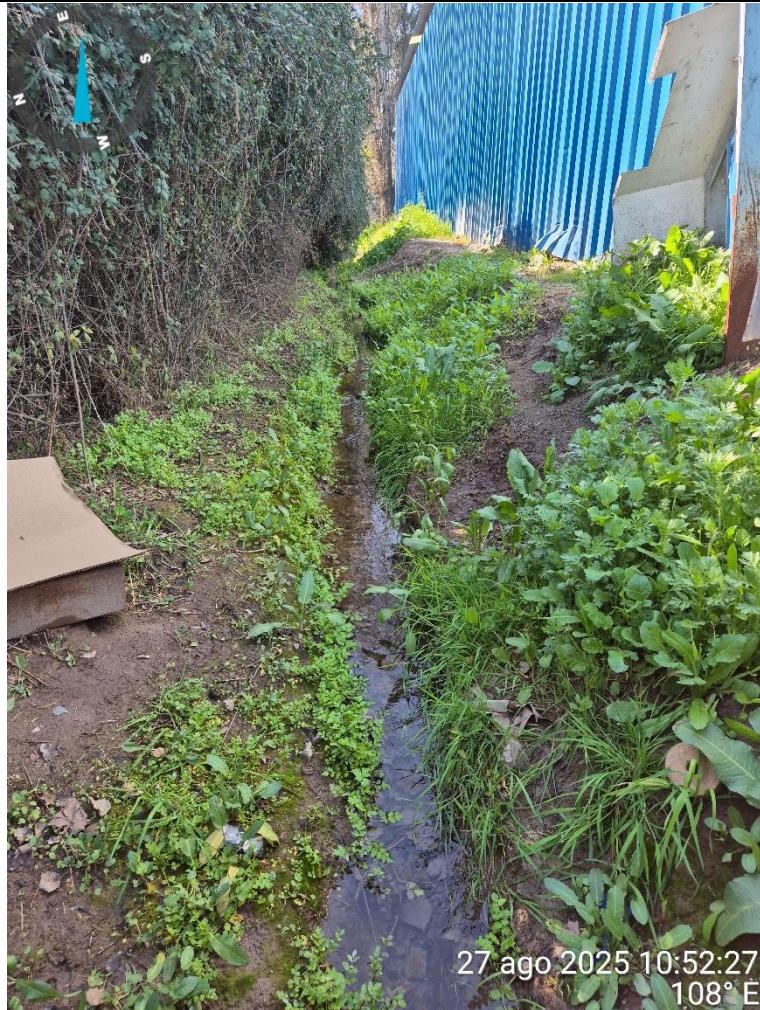
Fotografía 11.

- iii. Canales de regadío:
El primero de ellos, es aquel que se ubica al final del predio, donde se observó vegetación circundante y escurrimiento de agua (ver **Fotografías 11 y 12**). Aquí, la Sra. Cristina informó que 1 vez al mes, se hace limpieza de los canales para evitar vectores.
Luego, se procedió a recorrer el canal que se ubica al interior de la Planta, el cual se encontraba seco y con vegetación en su interior (ver **Fotografías 13 y 14**). Este canal, es el mismo observado en visita inspectiva anterior de fecha 18 de junio de 2024.
En ambos canales, no se constató descarga de ril ni evidencias de que haya ocurrido previamente.

Descripción del medio de prueba: Vista del Canal 1.

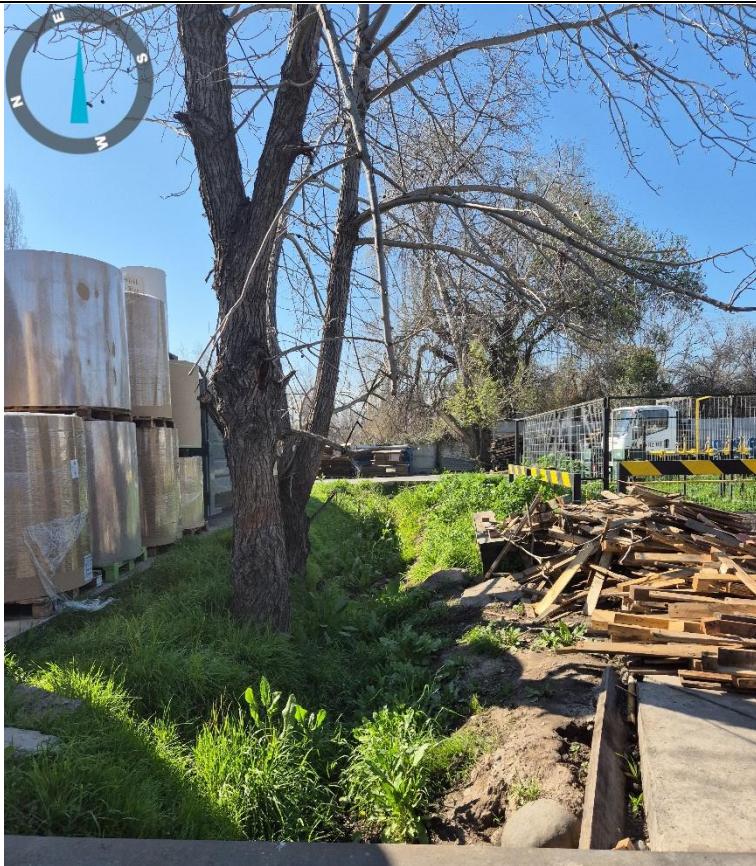
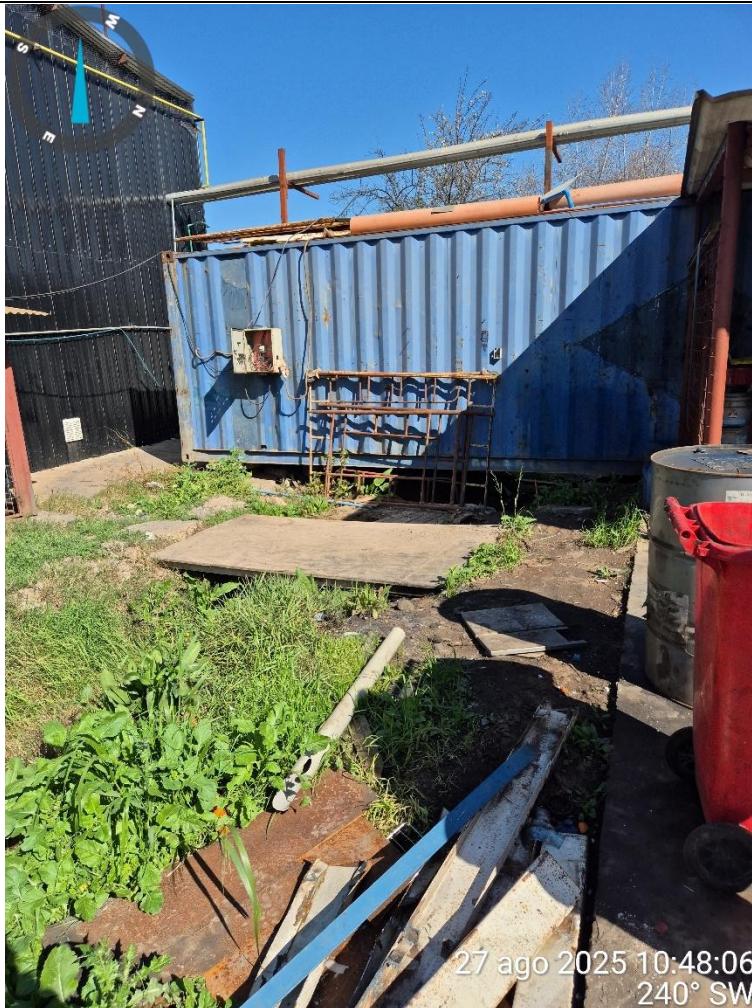
Fotografía 13.

Descripción del medio de prueba: Vista del Canal 2, obra que atraviesa el predio del titular.

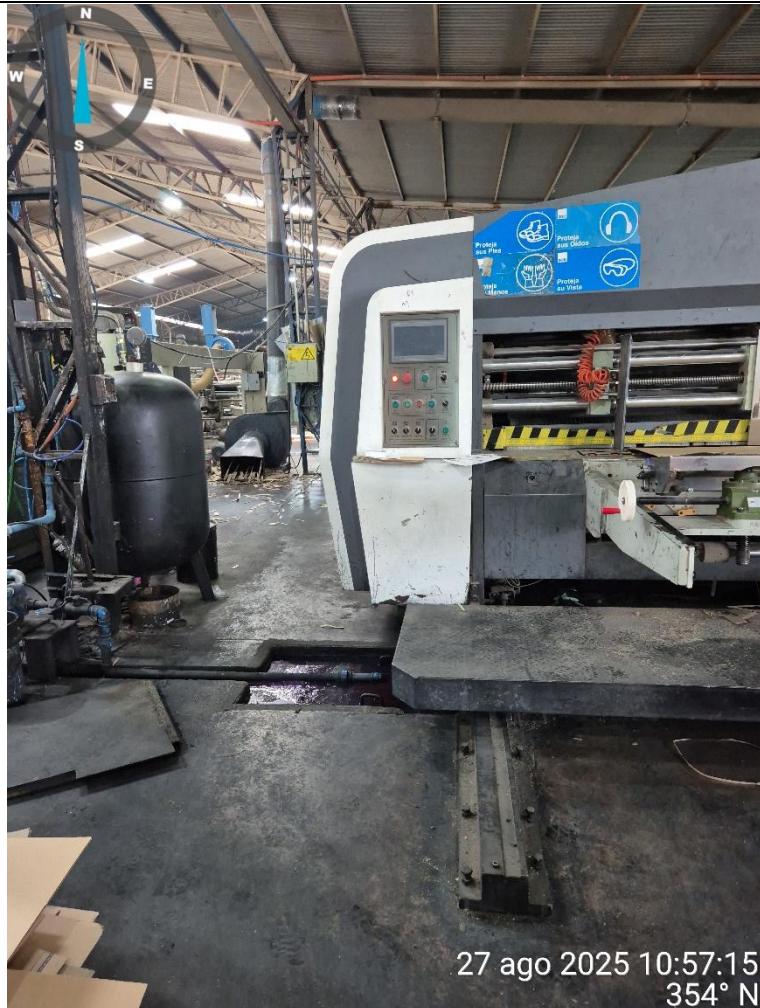
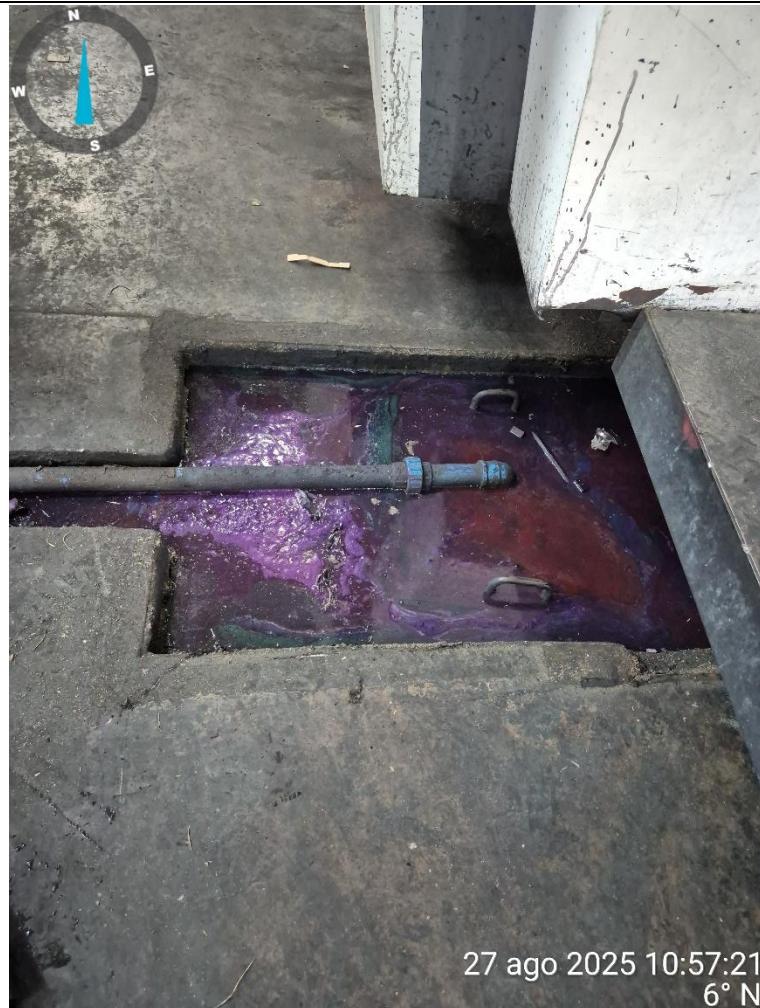
El equipo fiscalizador se dirigió al interior del Galpón de Producción, donde se observó, bajo la máquina de tintado de cartones, una cámara donde se constató acumulación de líquido de tonalidad azul oscuro, el que correspondería al residuo líquido del proceso de tintado (ver **Fotografías 15 y 16**).

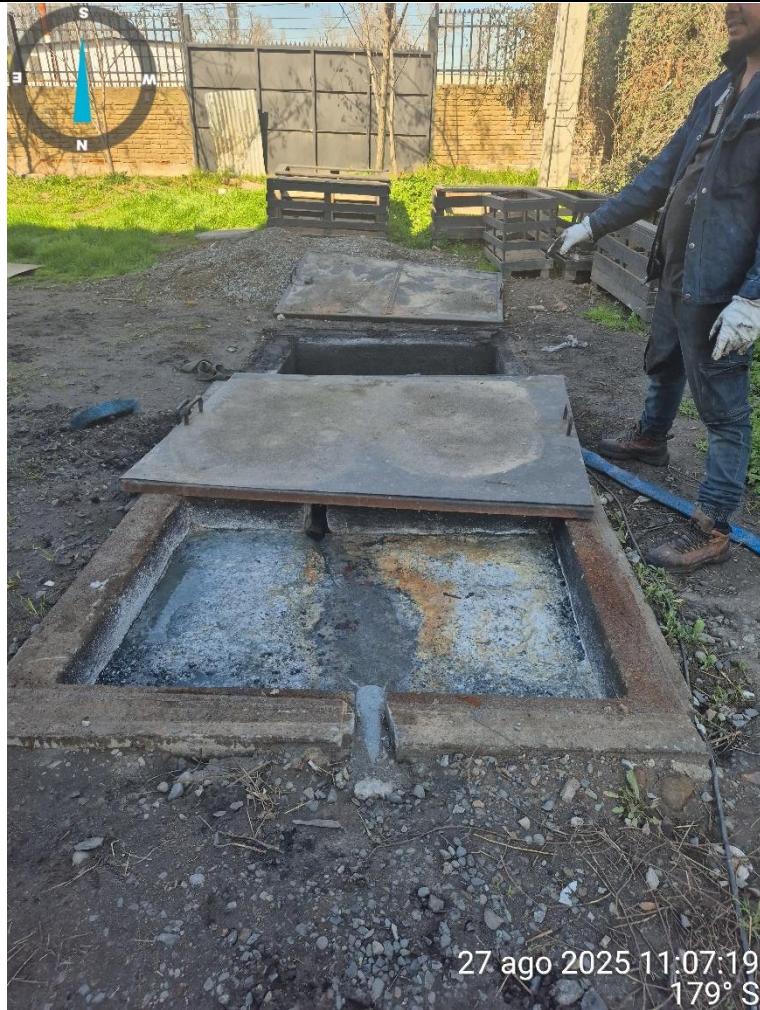
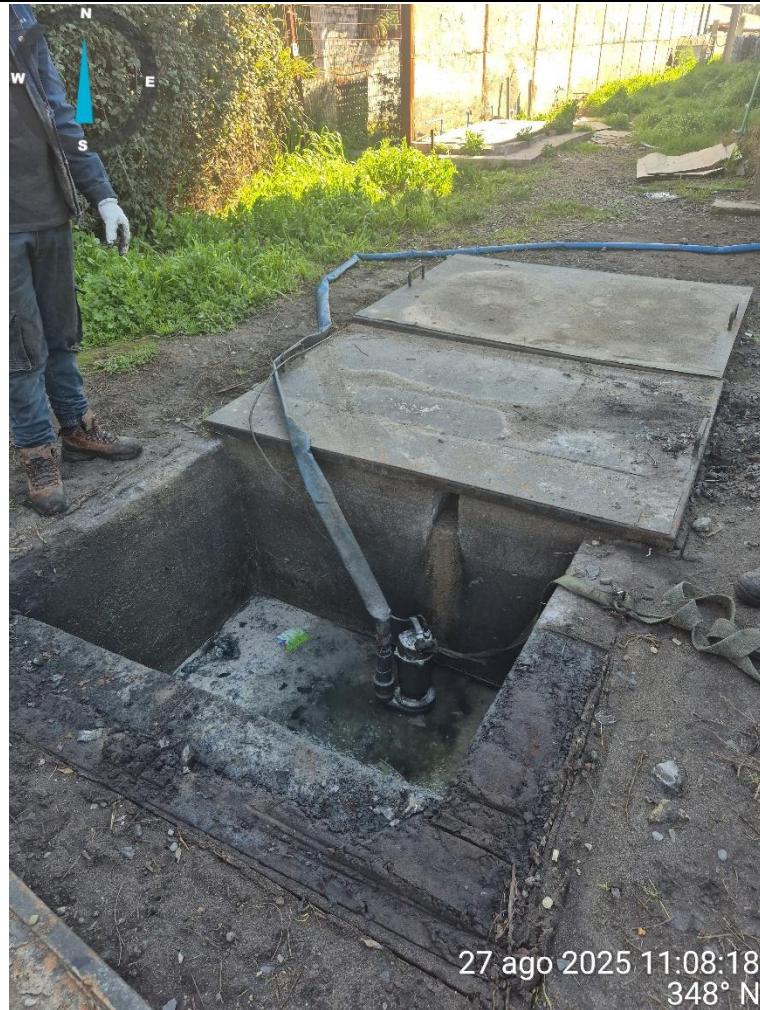
Por fuera del galpón antes mencionado, se observaron 2 contenedores de 1000 l donde, de acuerdo a lo informado por la Sra. Cristina, se va acumulando el residuo líquido “tintado”. Desde dicho lugar, se dirigen a las cámaras decantadoras (3) de tintas, donde se observó que no contenían residuos líquidos, solo el sólido decantado de tonalidad oscura (ver **Fotografías 17 y 18**).

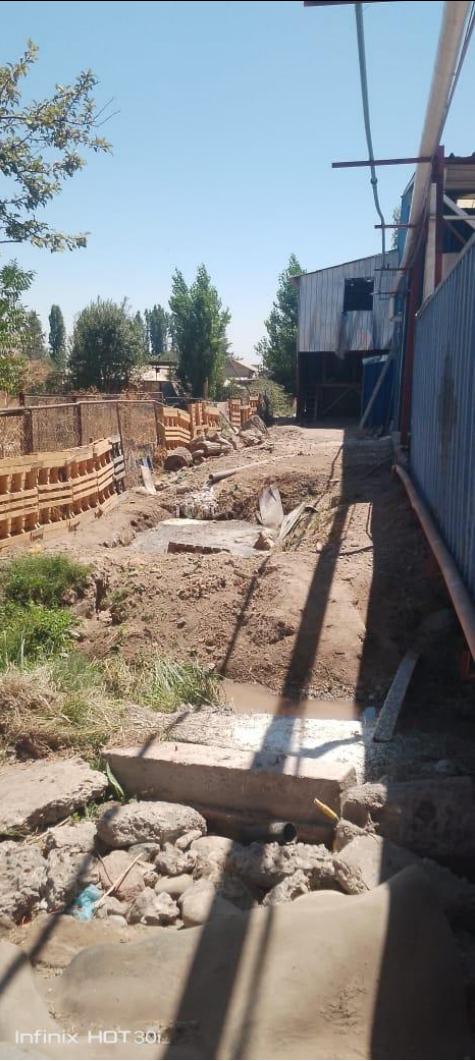
Fotografía 19. Fuente: Carta Titular de fecha 09 de septiembre de 2025.

De acuerdo a lo informado en visita inspectiva de fecha 27 de agosto de 2025 y a la documentación aportada por el titular, el titular disponía de sus RILes en un pozo dren ubicado a un costado del Canal 1, el cual, por sus características, podía drenar dichos RILes hacia el canal (ver **Fotografía 19**).

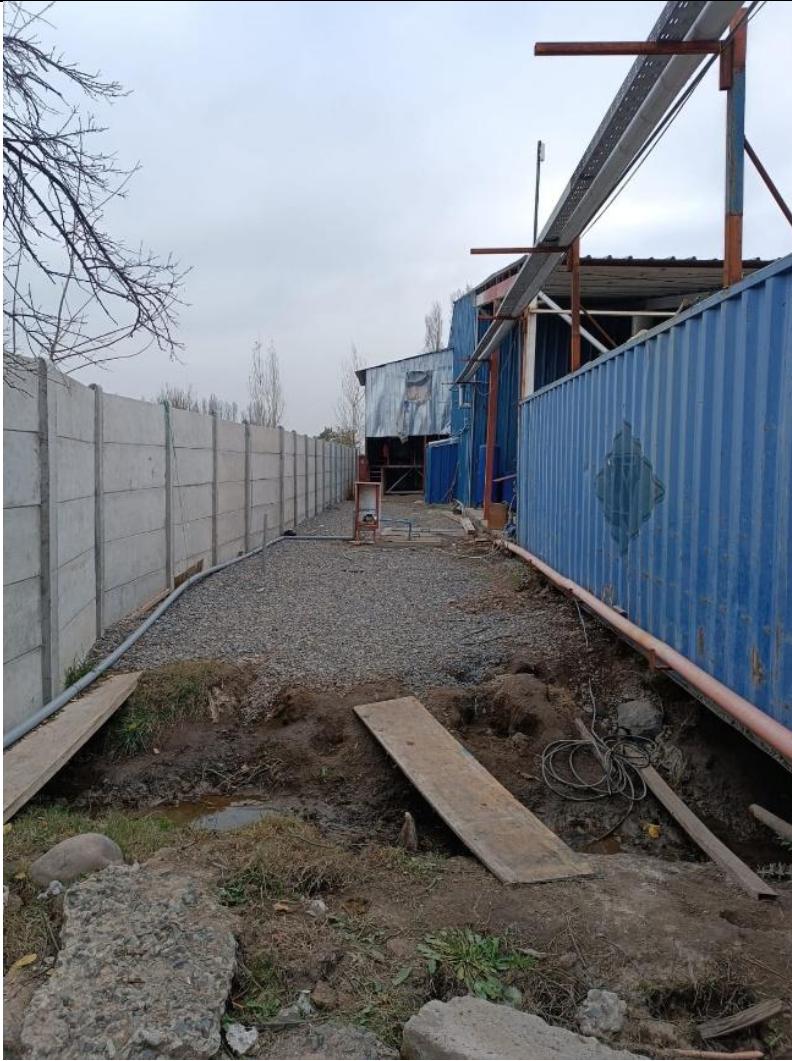
Fotografía 20. Fuente: Carta Titular de fecha 09 de septiembre de 2025.	
Descripción del medio de prueba: Vista del “pozo dren” existente en el área de la UF “CARTONES KRAFT”, donde se disponían los RILes generados por el titular.		Descripción del medio de prueba: Vista del mismo lugar, pero con el “pozo dren” tapado.

Sin perjuicio de ello, se debe indicar que, posteriormente, el titular tapó el mencionado “pozo dren”, tal como se observa en la **Fotografía 20** y construyó piscinas para disponer sus RILes de manera provisoria. Estas piscinas corresponden a las piscinas: “mayor” (disposición de la cámara de lavado del galpón más restos de almidón) decantadoras de almidón (ubicada a un costado de la Piscina “mayor”) y de tintas.

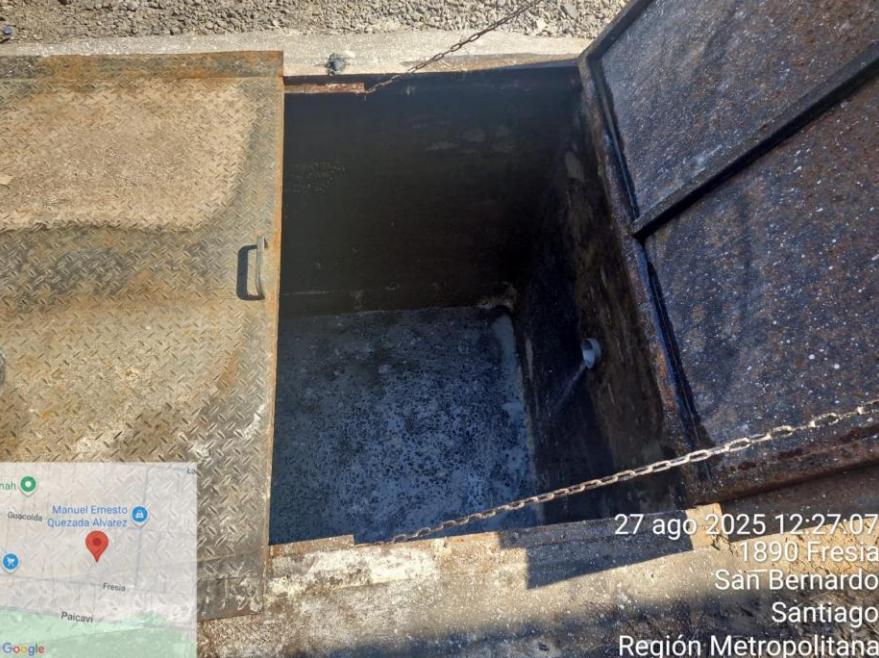
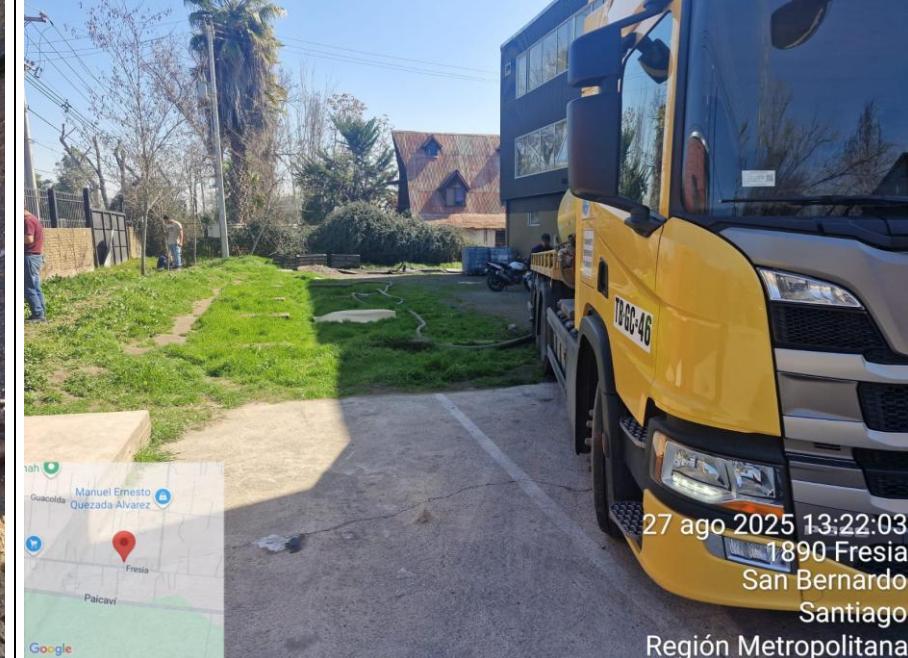
Asimismo, tal como se observa en las **Fotografías 21 a la 24**, posterior al retiro de los RILes, las piscinas decantadoras y acumuladora, quedan sin rastros de RIL.

<p>27 ago 2025 13:22:03 1890 Fresia San Bernardo Santiago Región Metropolitana</p>
<p>Fotografía 21. Fuente: Carta Titular de fecha 09 de septiembre de 2025.</p> <p>Descripción del medio de prueba: Vista de la piscina de acumulación (o también llamada piscina "mayor") posterior a la limpieza por parte de la empresa Recycling.</p>	<p>Fotografía 22. Fuente: Carta Titular de fecha 09 de septiembre de 2025.</p> <p>Descripción del medio de prueba: Vista del camión que retira los RILES desde la piscina decantadora de tinta.</p>

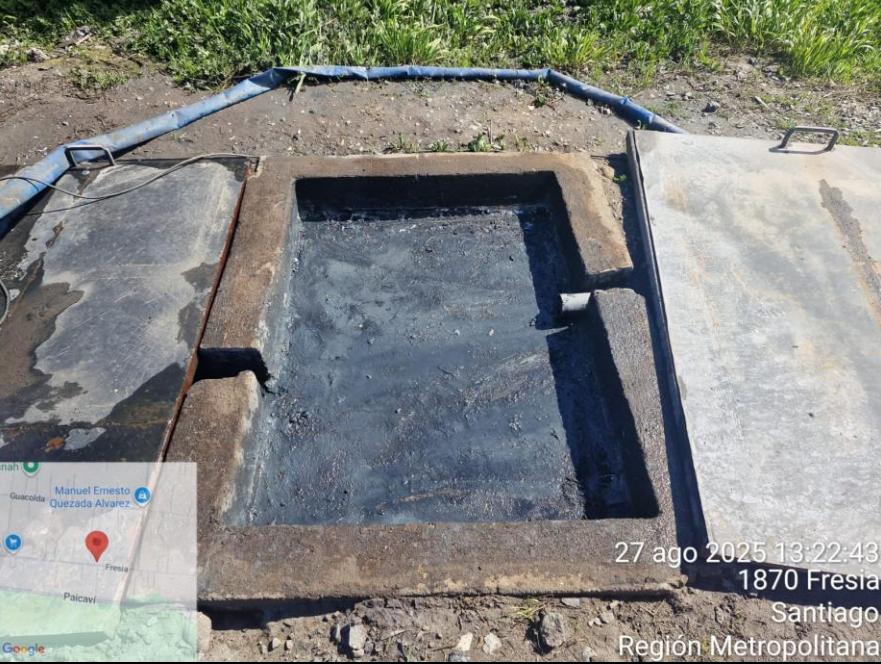
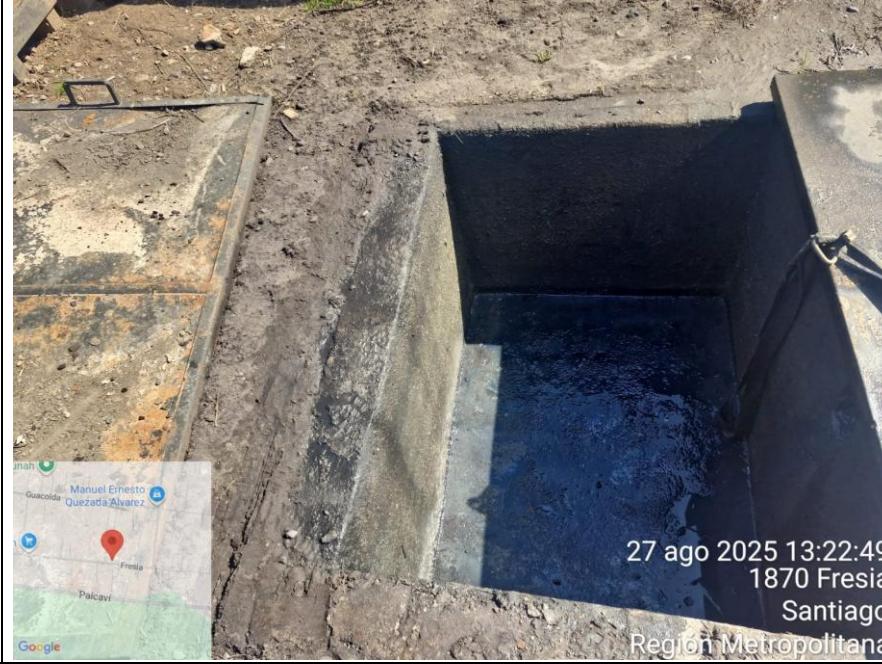
<p>27 ago 2025 13:22:49 1870 Fresia Santiago Región Metropolitana</p>
<p>Fotografía 23.</p>	<p>Fuente: Carta Titular de fecha 09 de septiembre de 2025.</p>
<p>Descripción del medio de prueba: Vista de las piscinas decantadoras de tinta posterior a la extracción del Ril y de su limpieza.</p>	<p>Fotografía 24.</p> <p>Fuente: Carta Titular de fecha 09 de septiembre de 2025.</p>

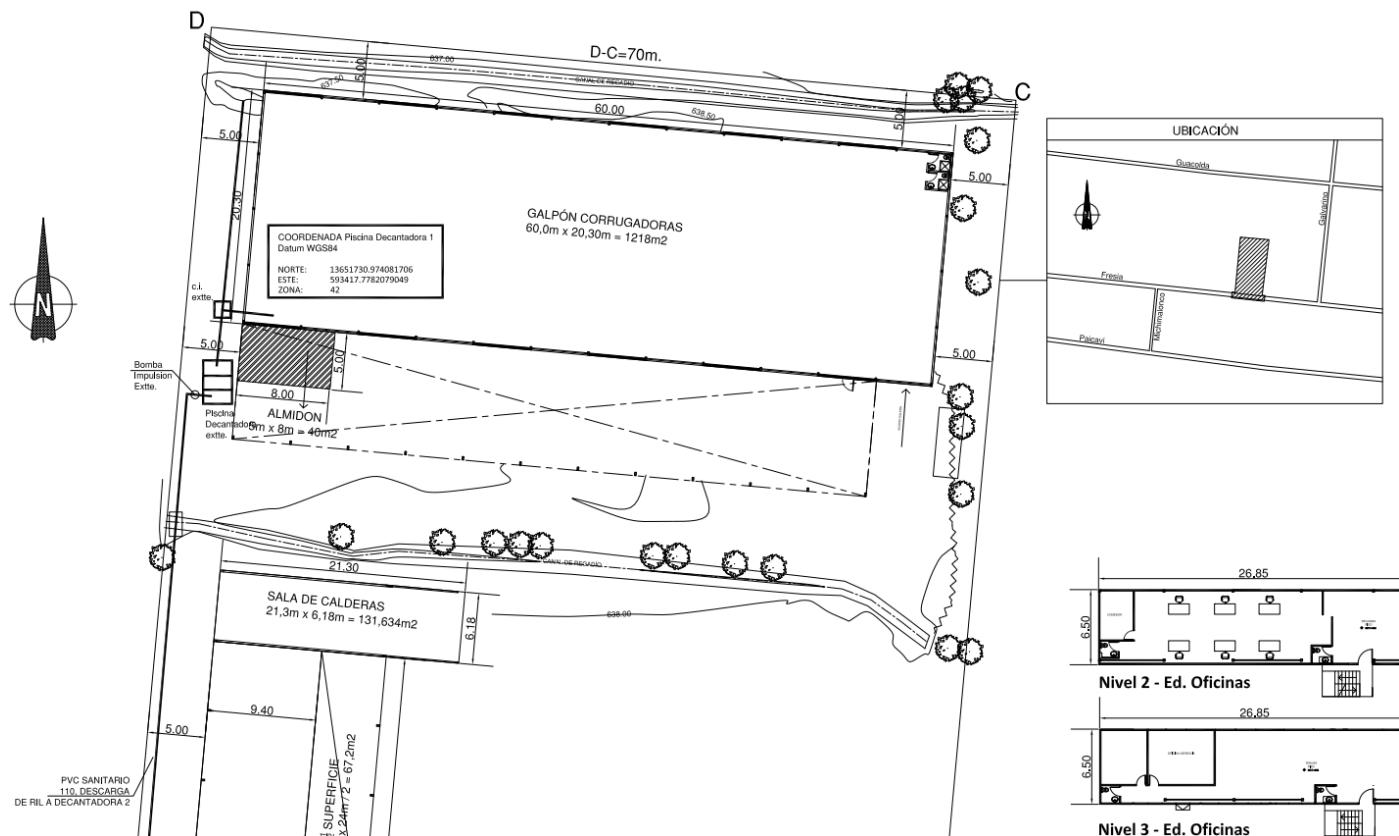
Figura 4.

Asimismo, el Layout de las piscinas decantadoras, se puede observar en las **Figuras 4 y 5** del presente informe.

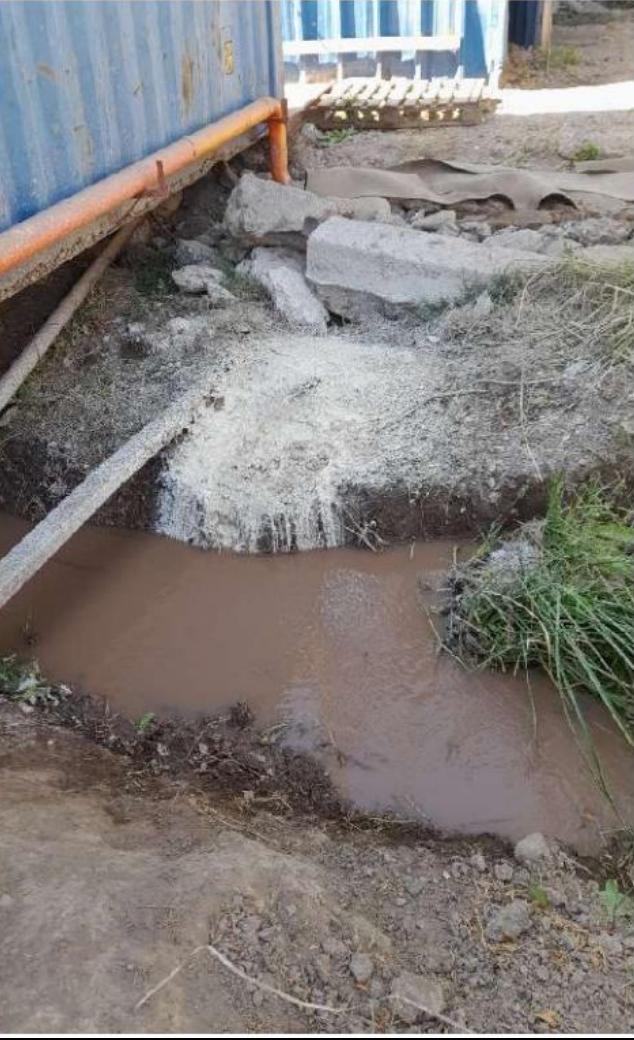
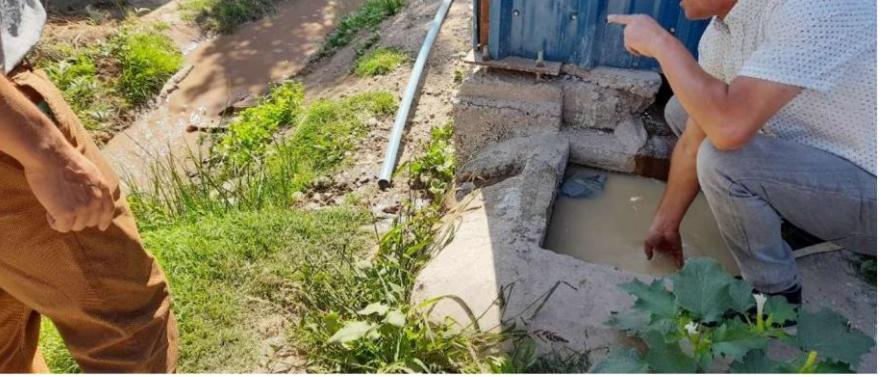
Dicha situación fue constatada por la Superintendencia de Servicios Sanitarios e informada mediante el Of. SISS NC-771 de 04 de marzo de 2024 (ID 428-XII-2024), donde se puede observar el pozo dren (**Fotografías 25 a la 28**).

Fotografía 25.	Fuente: Ord. SISS NC-771 de 04 de marzo de 2024.		Fotografía 26.
Descripción del medio de prueba: Vista de los residuos que quedaron de la descarga de RILes al Canal 2.		Descripción del medio de prueba: Vista de la cámara desde donde se descargaban los RILes al Canal 2.

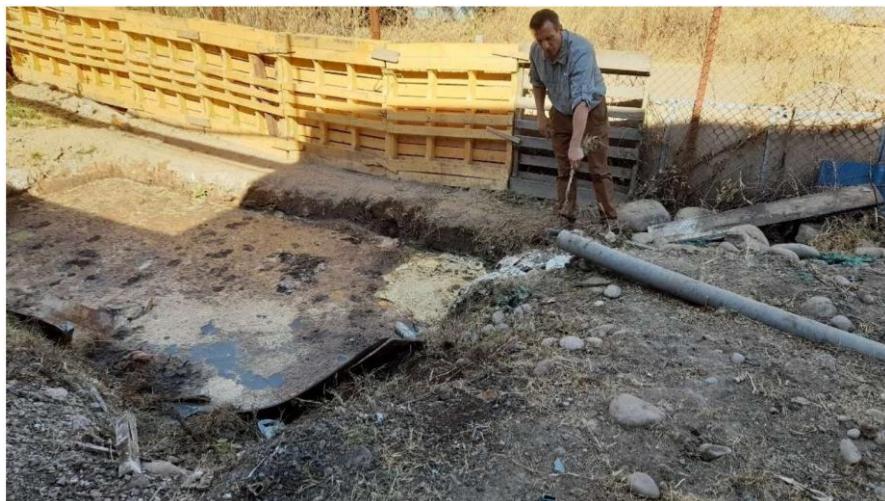
Fotografía 27.

Descripción del medio de prueba: Vista de la tubería desde donde se descargaban los RILes al “pozo dren”.
