Superintendencia del Medio Ambiente
Gobierno de Chile

INFORME TÉCNICO DE FISCALIZACIÓN AMBIENTAL

VALDICOR

DFZ-2025-1516-XIV-RCA

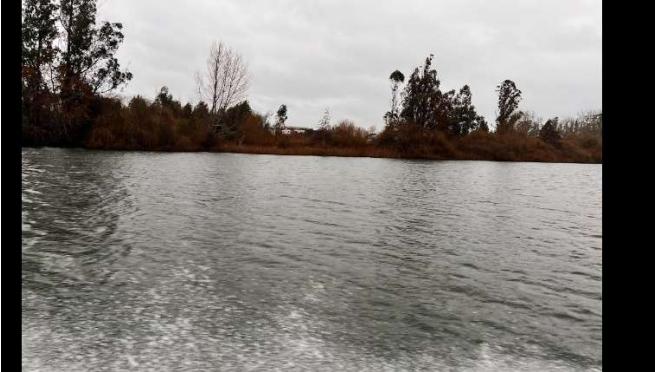
Fotografía 1.	Fecha: 28 julio 2025		Fotografía 2.	Fecha: 28 julio 2025	
Coordenadas UTM DATUM WGS84 HUSO 18	Norte: 5594473	Este: 654584	Coordenadas UTM DATUM WGS84 HUSO 18	Norte: 5592477	Este: 657101
Descripción del medio de prueba: Navegación por el río Calle Calle en sector Chumpullo, sin actividades de extracción de áridos.			Descripción del medio de prueba: Navegación por el río Calle Calle en sector Quitacalzon, sin actividades de extracción de áridos. En la fotografía funcionarios de la Capitanía de Puerto de Valdivia en apoyo a la fiscalización.

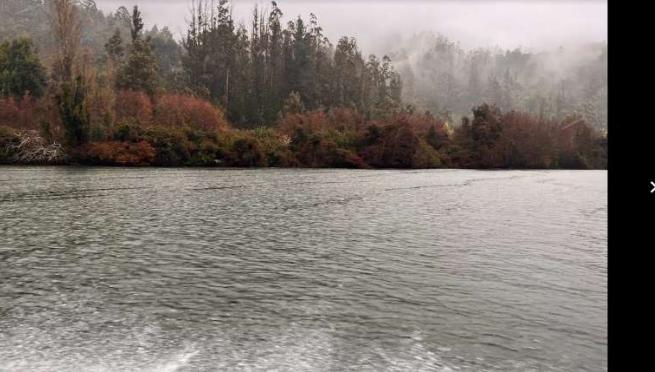
Fotografía 3.	Fecha: 28 julio 2025		Fotografía 4.	Fecha: 28 julio 2025	
Coordenadas UTM DATUM WGS84 HUSO 18	Norte: 5592190	Este: 658006	Coordenadas UTM DATUM WGS84 HUSO 18	Norte: 5592330	Este: 666459
Descripción del medio de prueba: Navegación por el río Calle Calle en sector Huellelhue, sin actividades de extracción de áridos.			Descripción del medio de prueba: Navegación por el río Calle Calle en sector Pishuinco, sin actividades de extracción de áridos.

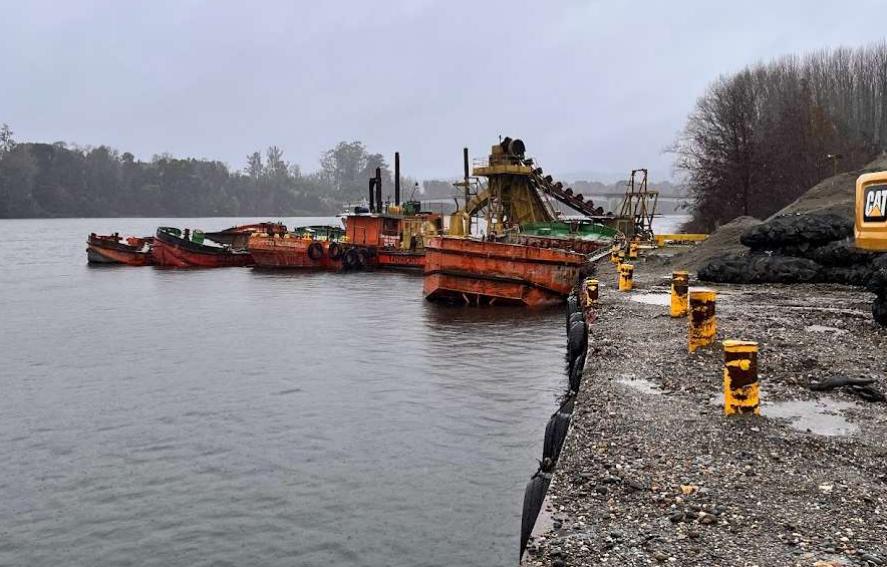
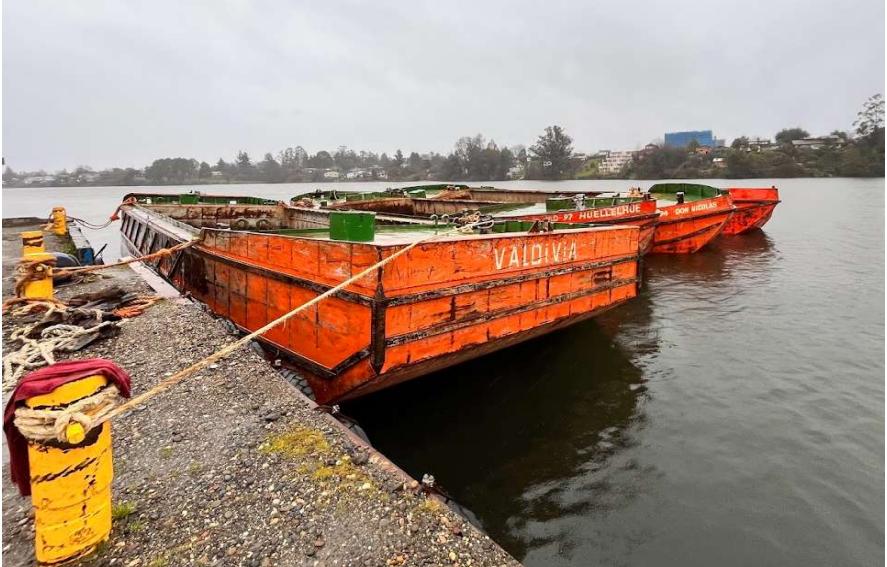
Tabla 5.	Fecha: 28 julio 2025		Fotografía 6.	Fecha: 28 julio 2025	
Coordenadas UTM DATUM WGS84 HUSO 18	Norte: 5593272	Este: 653263	Coordenadas DATUM WGS84 HUSO 18	Norte: 5593272	Este: 653263
Descripción del medio de prueba: Vista del muelle de atraque de la empresa Valdicor, vista hacia río arriba donde se aprecian los artefactos navales utilizados en las faenas de extracción de áridos en el río, (Faluchos, Remolcadores y Dragas)			Descripción del medio de prueba: Vista del muelle de atraque de la empresa Valdicor, vista hacia río abajo donde se aprecian los artefactos navales utilizados en las faenas de extracción de áridos en el río, principalmente faluchos.

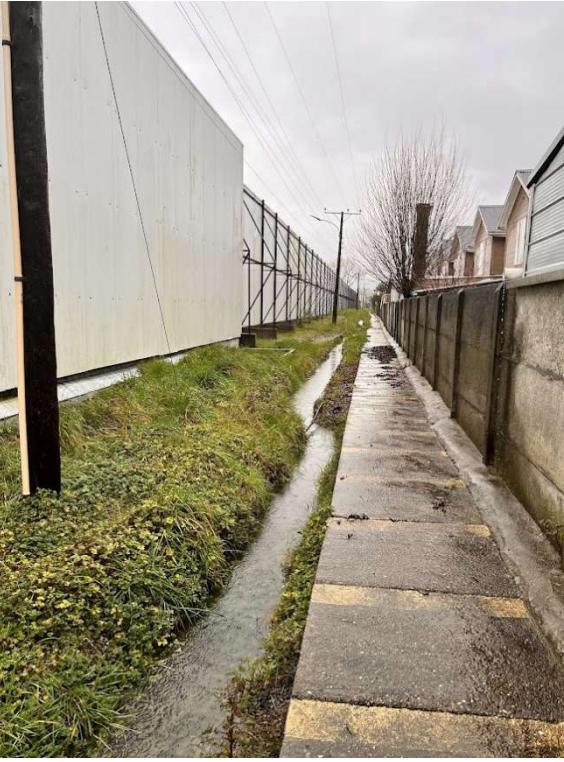
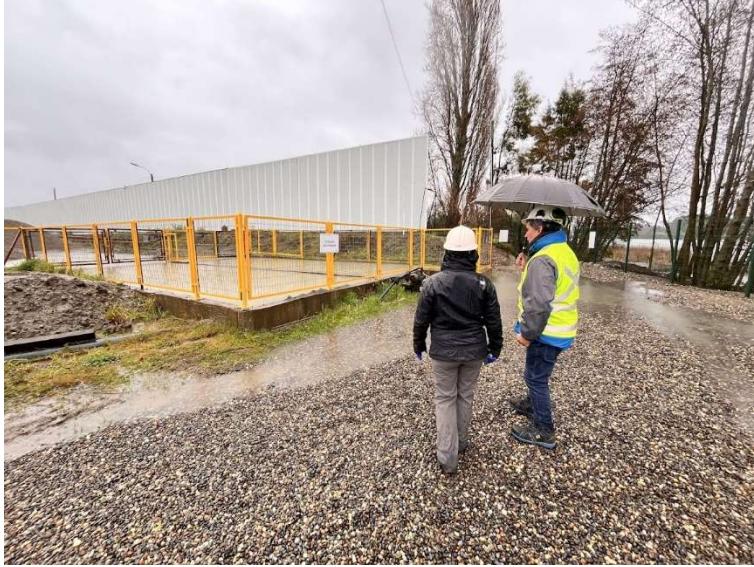
Número de hecho constatado: 2	Estación N°: 2
Exigencia (s):	
Considerando 6.1 b, RCA 1627/2002. Cumplir con el D.S. 146/97 Ministerio Salud, para lo cual no deberá emitir más de 10 decibeles por sobre el ruido de fondo.	
Considerando 9, RCA 1627/2002. Fuente de ruido – Etapa del proyecto – Tipo de ruido y características – Nivel de ruido emitido – Horario de emisión de ruido “Draga y remolcador – Operación – Intermitente – 60 db a 50m – 08 a 20 hr” “Excavadora y cargador frontal – Operación – intermitente – 60 db a 50m – 08 a 20 hr” “Harneros – Operación – Permanente – 70 db a 50m / 51 db a 500m – 08 a 20 hr”	
Hecho (s): a. Durante las actividades de inspección, se constató que la unidad fiscalizable no registra operaciones desde mayo de 2025, manteniéndose en estado de receso operacional. Asimismo, se verificó que la barrera acústica destinada a la mitigación de ruidos se encontraba en buen estado de conservación, cumpliendo con la función de control de impactos sonoros hacia el entorno.

Registros					
Fotografía 7.			Fotografía 8.		
Fecha: 28 julio 2025			Fecha: 28 julio 2025		
Coordenadas UTM DATUM WGS84 HUSO 18			Coordenadas DATUM WGS84 HUSO 18		
Norte: 5593157 Este: 653360			Norte: 5593237 Este: 653262		
Descripción del medio de prueba: Barrera acústica instalada en su momento por la empresa Valdicor en zona colindante con las viviendas. También se observa la construcción de un canal para la evacuación de aguas lluvias, y evitar que estas lleguen a las viviendas colindantes.			Descripción del medio de prueba: Se observa parte final de la barrera acústica sin alteraciones ni modificaciones.

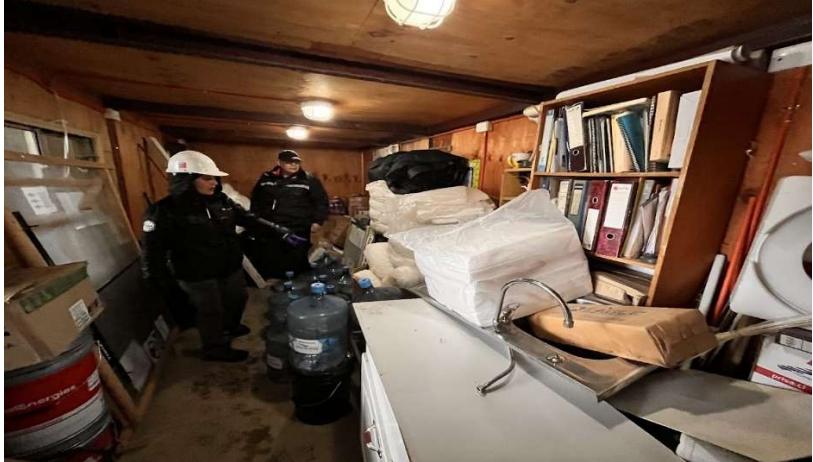
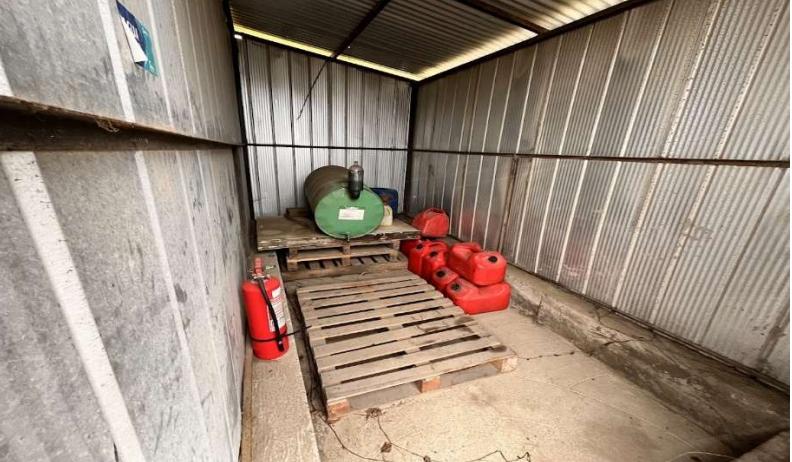
Número de hecho constatado: 3	Estación N°: 3 y 4
Exigencia (s):	
Considerando 8, RCA 1627/2002. Aceites, grasas, baterías y otros ... operación ... 0,3m3/ mes ... entrega a centros de acopio especializados de la comuna ... disposición final en vertedero autorizado	
Considerando 21, RCA 1627/2002. En caso de una emergencia producida por materiales o sustancias peligrosas ... el titular deberá dar aviso al Cuerpo de Bomberos, y Carabineros de Chile, más cercano del lugar, a la Autoridad Marítima y a CONAMA. De igual forma, se deberá dar acceso expedito al área del incidente, a los servicios señalados precedentemente, y facilitar las labores de estos, a objeto de controlar dicha emergencia	
Hecho (s): <ul style="list-style-type: none">a. Durante las actividades de inspección, se constató que las bodegas de combustibles y residuos peligrosos, se encuentran protegidas de la lluvia.b. Tanto las estanques de petróleo (2) como las de aceite, y bencina cuentan con pretils de contención. Mientras que la bodega de aceites de consumo, no posee pretil, pero que cuenta con envases contenedores.c. Se constató existencia de estanque dispensador móvil de petróleo para abastecer a las embarcaciones en el muelle.d. Se inspeccionó la bodega donde se ubica el kit de emergencias ante derrames de hidrocarburos. Acá se constató la existencia de material de respuesta a la contaminación (palas, paños y barreras absorbentes), equipamiento que debe estar disponible tanto en las instalaciones de Valdicor como en los remolcadores, para su utilización ante situaciones de derrames de hidrocarburos, según se indica en Plan de contingencia ante derrames.e. Se constató que estos implementos fueron retirados y almacenados en la bodega central, en atención al estado de detención de operaciones (mayo a agosto).f. En atención a Plan de contingencia ante derrame de hidrocarburos, la empresa posee equipamiento de material de respuesta a la contaminación.

Fotografía 9.	Fecha: 28 julio 2025	Fotografía 10.	Fecha: 28 julio 2025		
Coordenadas UTM DATUM WGS84 HUSO 18	Norte: 5593226	Este: 653396	Coordenadas UTM DATUM WGS84 HUSO 18	Norte: 5593217	Este: 653412
<p>Descripción del medio de prueba: Bodega con equipo para el control de eventos de contaminación acuática. Elementos que son obligatorios en respuesta a derrames de hidrocarburos.</p>		<p>Descripción del medio de prueba: Bodega combustible, se aprecia que el recinto esta cerrado y cuenta con pretil para la contención ante derrames.</p>

Respecto a la gestión preventiva y de respuesta frente a eventuales derrames de hidrocarburos al río Calle Calle, se verificó que la empresa dispone efectivamente de materiales para contener o mitigar dichos eventos, tales como paños absorbentes, barreras o kit, pero se recomienda que dichos insumos deben estar ubicados en lugar estratégico de la planta, debidamente señalizado, aparte de cualquier otro elemento, con instrucciones precisas para su uso ante contingencias.

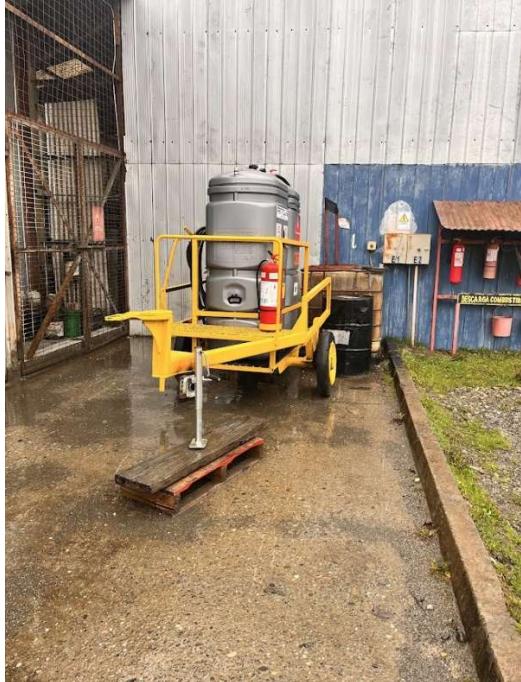
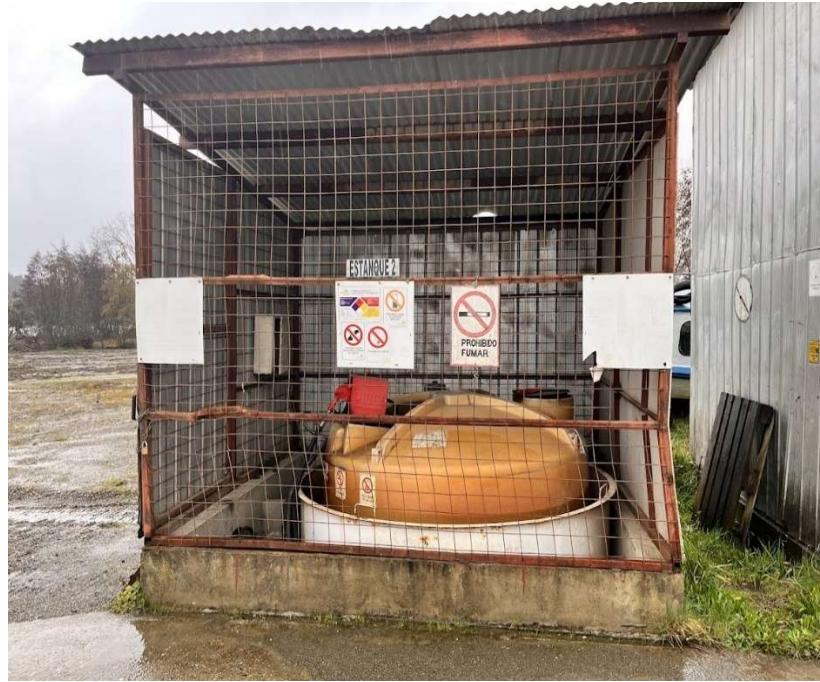
Fotografía 11.	Fecha: 28 julio 2025	Fotografía 12.	Fecha: 28 julio 2025
Coordenadas UTM DATUM WGS84 HUSO 18	Norte: 5593241 Este: 653367	Coordenadas UTM DATUM WGS84 HUSO 18	Norte: 5593249 Este: 653364
Descripción del medio de prueba: Sistema de abastecimiento móvil de combustible (Diesel) hacia las embarcaciones que utiliza la empresa para la extracción de áridos en el río.		Descripción del medio de prueba: Estanque contenedor de Diesel, se aprecia que cuenta con cierre perimetral y pretil para la contención ante derrames.

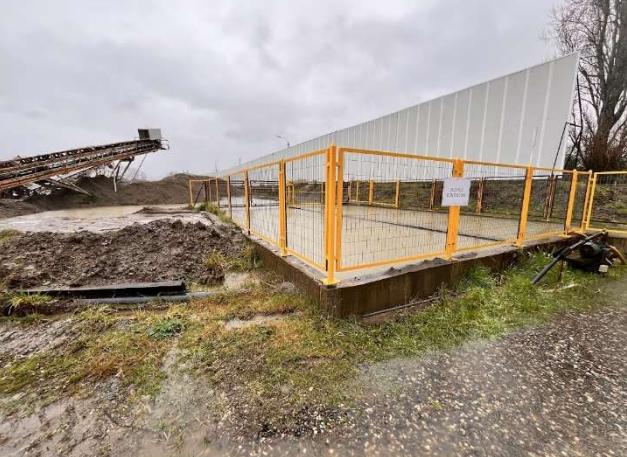
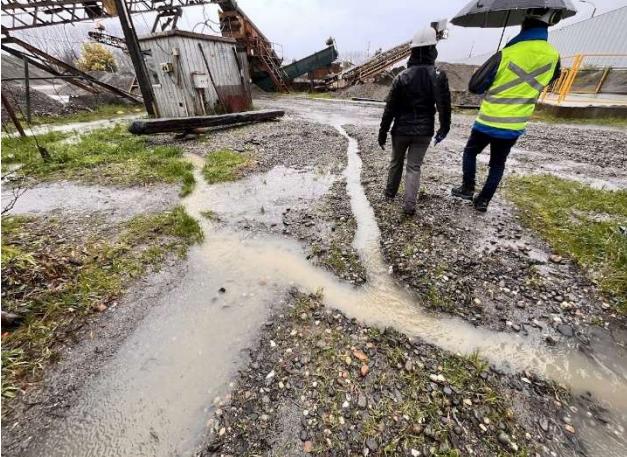
Número de hecho constatado: 4	Estación N°: 6
Hecho (s):	
<p>a. Durante la inspección realizada a las instalaciones de Valdicor, se constató que la piscina destinada al lavado de áridos y su respectiva cámara de decantación se encontraban rebalsadas con agua de lluvia, sin encontrarse en operación producto del periodo de descanso de la planta. En este contexto, se observó arrastre de material fino desde dichas instalaciones hacia el río Calle-Calle, situación que se manifestó como una pluma de sedimentos en el borde ribereño.</p> <p>b. La pluma observada corresponde a material en suspensión proveniente de los terrenos de la empresa, cuyo arrastre se intensifica en periodos de precipitaciones. Se trata de material fino producto de escorrentíos desde las piscinas de la planta hacia el cauce natural, pero sin presencia de agentes contaminantes químicos, u otros .Sin perjuicio de aquello, es recomendable su control, pues no constituye un afluente natural del río Calle Calle.</p>

Fotografía 13.		Fecha: 28 julio 2025	Fotografía 14.
Coordenadas UTM DATUM WGS84 HUSO 18	Norte: 5593226	Este: 653396	Fecha: 28 julio 2025
Descripción del medio de prueba: Piscina de lavado de áridos Se observa la piscina destinada al proceso de lavado de áridos y su respectiva cámara de decantación. La unidad no se encuentra operativa, presentando acumulación de aguas lluvias y signos de rebalse hacia los sectores aledaños.	Coordenadas UTM DATUM WGS84 HUSO 18	Norte: 5593217	Este: 653412
Descripción del medio de prueba: Escorrentíos superficiales en suelos de la planta Imagen que muestra el arrastre de material fino sobre la superficie del terreno, producto de las precipitaciones ocurridas durante y previo a la jornada de inspección. El escorrentimiento superficial transporta sedimentos desde las áreas internas de la planta hacia sectores próximos a la ribera.

En relación con este punto se espera que la empresa de cuenta de medidas de control de dicha escorrentía a fin de evitar potenciales afectaciones al entorno y cuerpos de agua adyacentes.

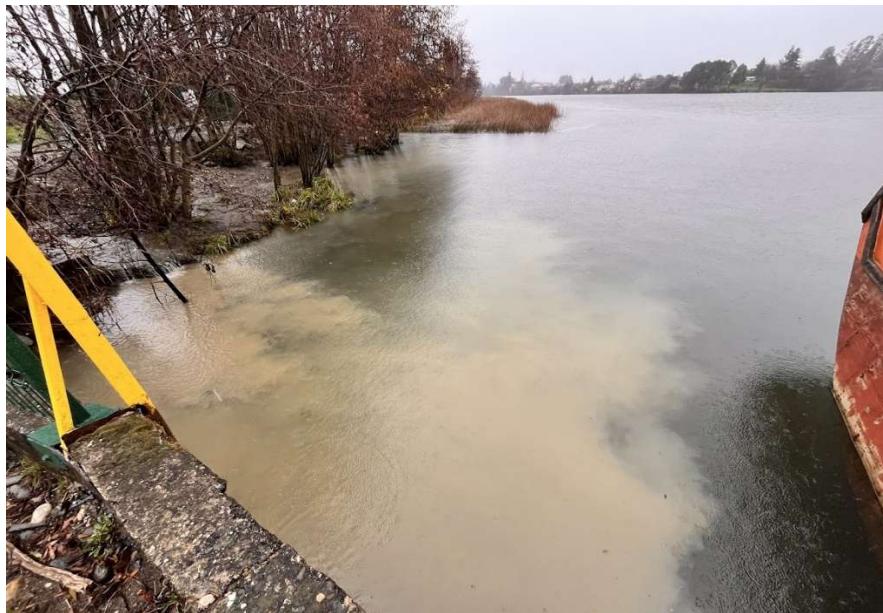
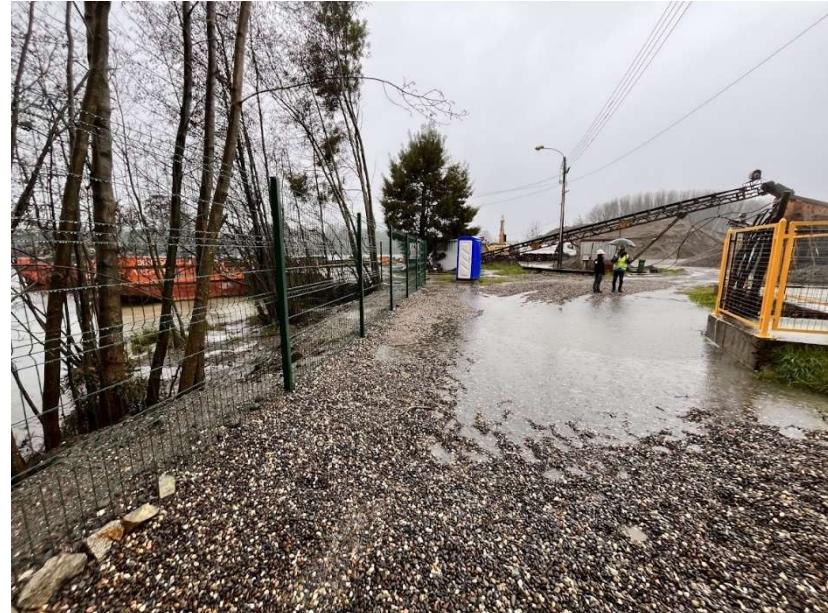
Fotografía 15.	Fecha: 28 julio 2025	Fotografía 16.	Fecha: 28 julio 2025
Coordenadas UTM DATUM WGS84 HUSO 18	Norte: 5593241 Este: 653367	Coordenadas UTM DATUM WGS84 HUSO 18	Norte: 5593249 Este: 653364
Descripción del medio de prueba: Pluma de sedimentos en el río Calle-Calle Registro visual del río Calle-Calle en sector ribereño contiguo a las instalaciones de la planta, donde se aprecia una pluma de dilución de material fino en suspensión. Este fenómeno puede inducir a la percepción de contaminación en el cauce; sin embargo, corresponde a arrastre de sedimentos desde el recinto industrial hacia el cuerpo de agua, pero que es necesario controlar		Descripción del medio de prueba: Apozamiento de aguas lluvias en instalaciones Se observa acumulación de aguas lluvias en sectores bajos del recinto, generando zonas de apozamiento con presencia de sedimentos en suspensión. Esta condición es consistente con el estado de rebalse de la piscina de lavado y con el incremento de escurrimientos durante eventos de precipitación.

b. En relación con la denuncia que hacía referencia a la existencia de químicos y basura en descargas hacia el río, durante la inspección se recorrió el sector señalado, verificándose que el arrastre observado por el denunciante —incluso registrado en video— corresponde efectivamente a material fino presente en la superficie de la planta, el cual es transportado por escorrentías de aguas lluvias hacia el cauce, el que no contiene sustancias nocivas o contaminantes, pero que debe ser controlado por la empresa
