INFORME TÉCNICO DE FISCALIZACIÓN AMBIENTAL

MINERA VALLE CENTRAL
DFZ-2025-1825-VI-RCA

OCTUBRE

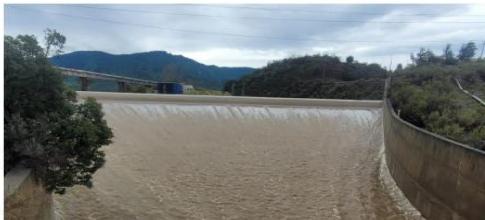
- El sistema de control de lluvias consta de un canal de contorno que desvía las aguas provenientes del Estero Los Leones (ver registro: Imagen N°4) y que desembocan en el canal de descarga del Vertedero de Seguridad con el que cuenta el Embalse Colihue.

- Un canal de contorno que comienza aguas arriba del embalse y que bordea el mismo tal como se muestra en la imagen N°4 (ver registro), dicho canal permite el desvío de las aguas que provienen del Estero Los Leones, las cuales son llevadas a través de 7.2 kilómetros hasta el vertedero de emergencia.

Imagen N°4: Layout donde se muestra canal de contorno Estero Los Leones y vertedero de seguridad Fuente: Reporte de incidente 20 de agosto 2023	Imagen N°5: Vertedero de seguridad y Canal de contorno Estero Los Leones de fecha 20 de agosto 2023 Fuente: Reporte de incidente 20 de agosto 2023

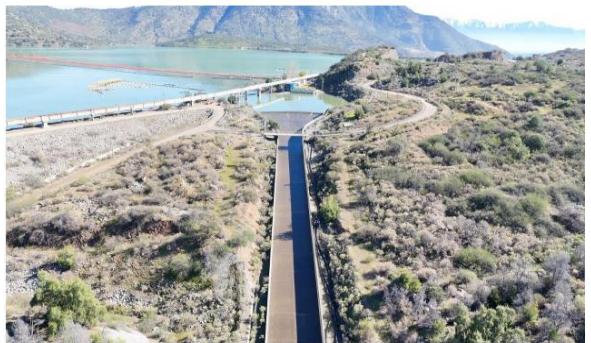
Imagen N°6: Vertedero de seguridad de fecha 02 de julio 2024 Fuente: Reporte de incidente 02 de julio 2024	Imagen N°7: Canal de Contorno de Estero Los Leones de fecha 02 de julio 2024 Fuente: Reporte de incidente 02 de julio 2024

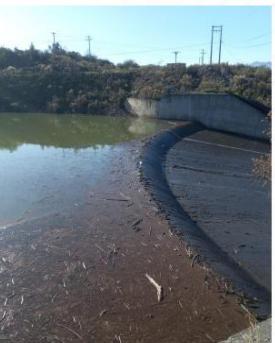
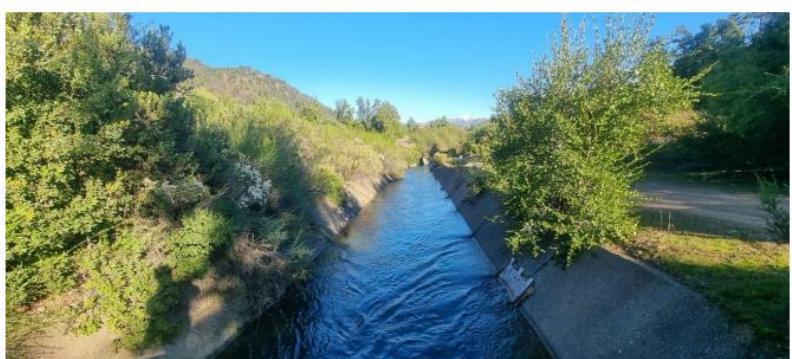
Se reportó una acumulación de precipitaciones de 299,5 mm entre el 1 y 30 de junio 2024. En las imágenes adjuntas por el titular se puede observar el embalse Colihue con llenado de agua hasta su máxima capacidad (ver registro: Imagen N°6), mismo caso para el canal de contorno de desvío del Estero Los Leones (ver registro: Imagen N°7)

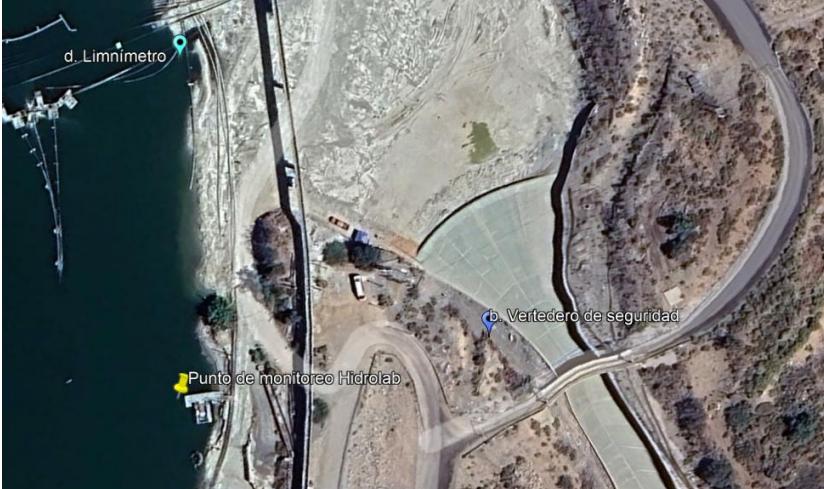
Las mediciones fueron realizadas por la entidad ETFA HIDROLAB cuyos resultados se encuentran registrados en los informes de análisis N°360351/2023 y N°38158/2024. Cabe mencionar que en los informes se indica que el punto de muestreo es el “vertedero”, sin embargo, en los informes no se incluyen los datos de coordenadas geográficas. Al revisar el archivo excel “Anexo 9 Monitoreo de calidad de agua “se observó el registro de las coordenadas geográficas, las cuales establecen el punto de monitoreo al interior de la cubeta del embalse Colihue tal como se muestra en el registro: imagen N°8 y no donde se indicó en terreno.

<p>Limpieza elementos obstruyentes Estero Los Leones</p> <p>Coordenadas UTM: Norte: 6203598.02 Este: 347996.92 Fecha: 03/08/2023</p>
Imagen N°8: Punto de monitoreo de calidad de agua al interior del embalse Colihue. Fuente: planilla excel Anexo 9 "Monitoreo calidad de agua" enviado por el titular.	Fotografía N°1: limpieza y retiro de materiales en la parte alta del Estero los Leones año 2023. Fuente: Respuesta del titular "Plan de invierno 2023-2024".

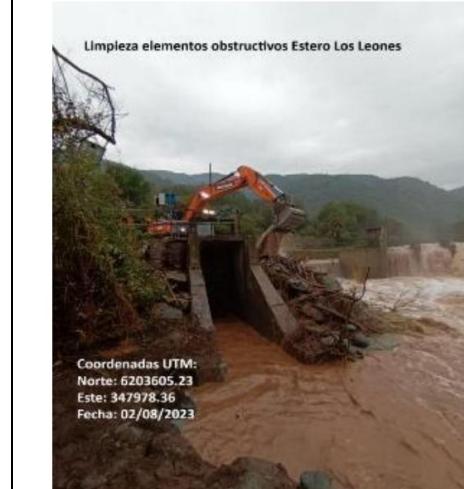
<p>Limpieza elementos obstruyentes Estero Los Leones</p> <p>Coordenadas UTM: Norte: 6203605.23 Este: 347978.36 Fecha: 02/08/2023</p>

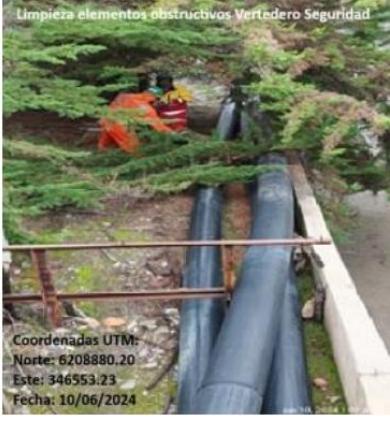
<p>Limpieza elementos obstruyentes Vertedero Seguridad</p> <p>Coordenadas UTM: Norte: 6208880.20 Este: 346553.23 Fecha: 10/06/2024</p>

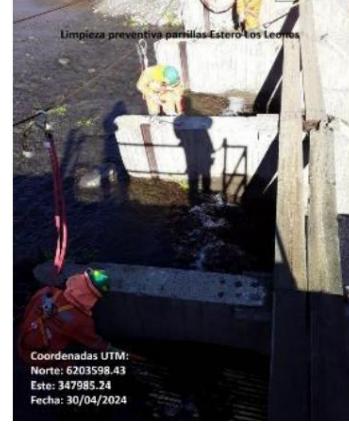
<p>Limpieza preventiva parillas Estero Los Leones</p> <p>Coordenadas UTM: Norte: 6203598.43 Este: 347985.24 Fecha: 30/04/2024</p>

Fotografía N°2: Retiro de material y limpieza Canal de desvío Esteros Los Leones 2024. Fuente: Respuesta del titular "Plan de invierno 2023-2024".	Fotografía N°3: Reparaciones de losa y juntas en canal de descarga del vertedero 2024 Fuente: Respuesta del titular "Plan de invierno 2023-2024".

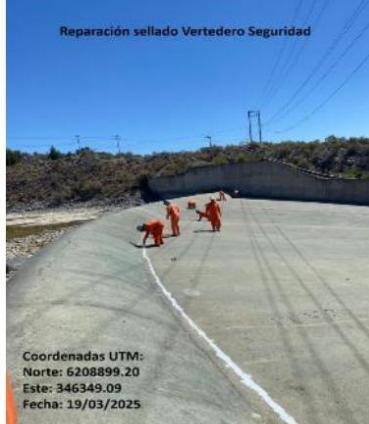
- En el documento “Respuesta a Acta IA” en el punto 3.4 “Plan de invierno 2023-2024” se adjuntaron fotografías fechadas y georreferenciadas de trabajos realizados en el vertedero y canal de contorno Estero Los Leones. De lo anterior se puede establecer que durante el 2023 los trabajos de limpieza se enfocaron en la parte alta del estero los leones durante el mes de agosto (ver registro: Fotografía N°1); para el año 2024 se realizaron trabajos de limpieza y poda en el mes de julio y septiembre en el vertedero y canal de descarga del mismo, mientras que en los meses de marzo, abril, mayo y julio los trabajos se realizaron en el estero los leones (ver registro: Fotografía N°2); para el 2024 los trabajos se enfocaron en los meses de marzo a abril, principalmente en reparaciones de losa y juntas del vertedero (ver registro: Fotografía N°3).

<p>Reparación sellado Vertedero Seguridad</p> <p>Coordenadas UTM: Norte: 6208899.20 Este: 346349.09 Fecha: 19/03/2025</p>

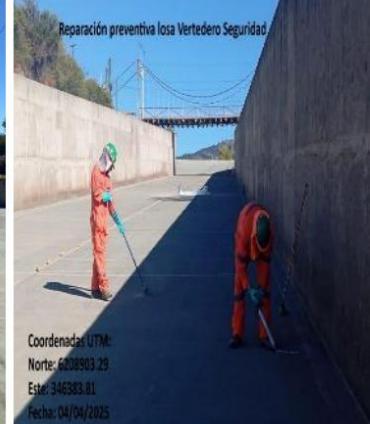
<p>Reparación preventiva losa Vertedero Seguridad</p> <p>Coordenadas UTM: Norte: 6208903.29 Este: 346383.81 Fecha: 04/04/2025</p>
