INFORME TÉCNICO DE FISCALIZACIÓN AMBIENTAL

IMPLEMENTACIÓN DE MEDIDAS Y RECUPERACIÓN DE SUELO EN FUNDO LAS PALMAS

ÁRIDOS SANTA ÁNGELA

DFZ-2025-142-V-RCA

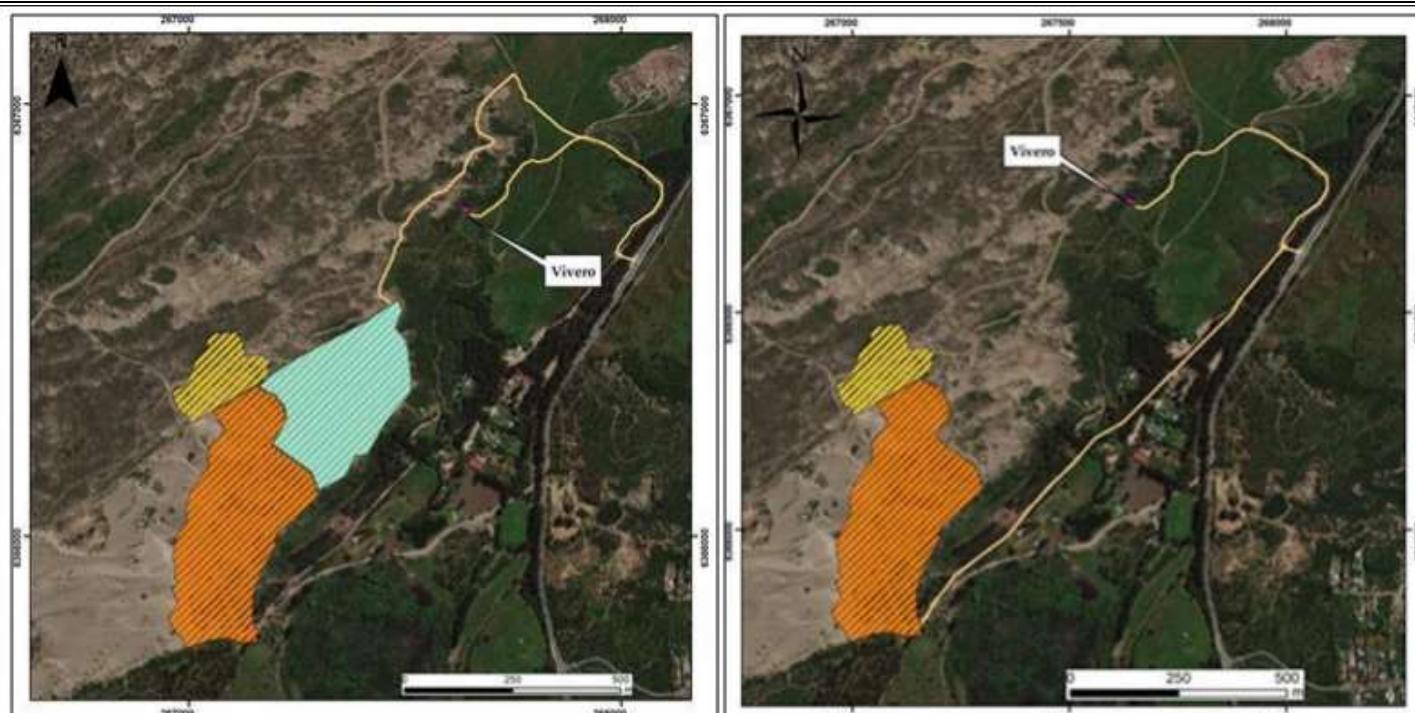
Imagen N° 1

Layout con polígonos (comparativo) de las áreas comprometidas para el programa de restauración ecológica, en el área del proyecto, en la DIA y Adenda complementaria.
(Fuente: Antecedentes presentados por el titular, DIA).

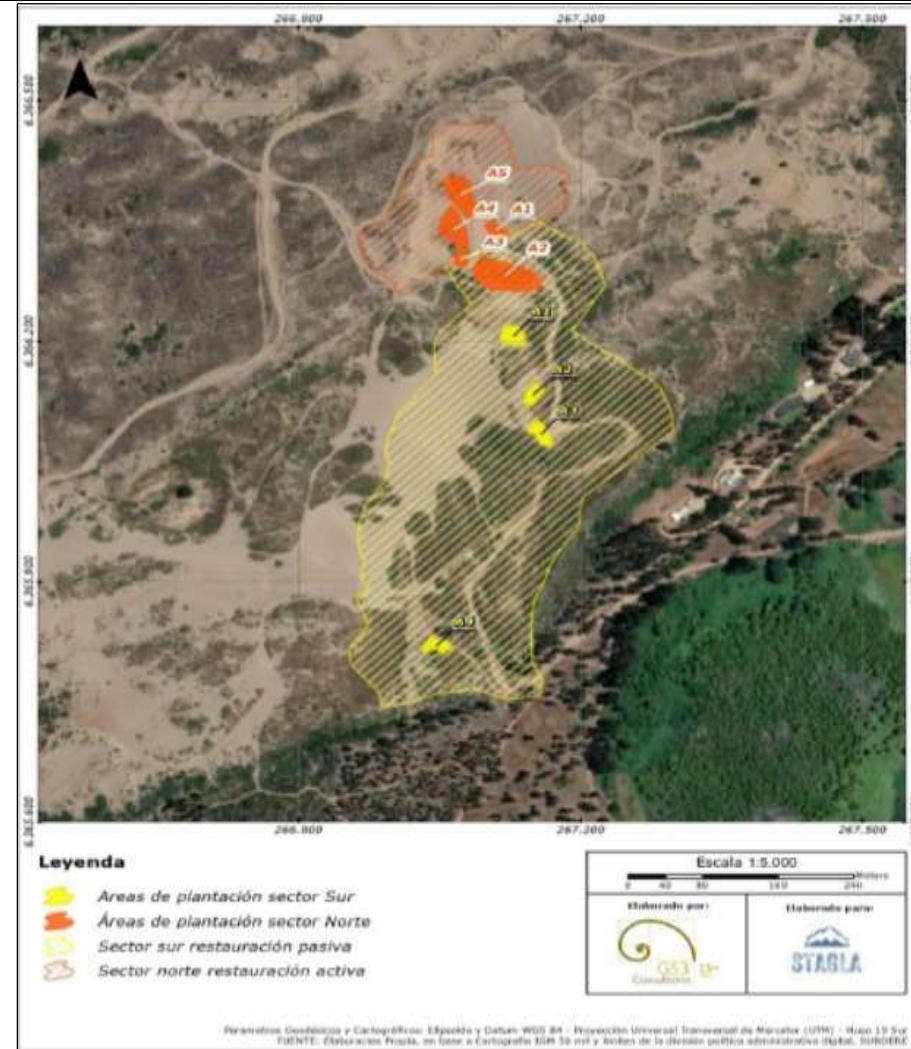
Imagen N° 2

- Área restauración Norte: 2,51 há.
 - Área restauración sur: 11,64 há.
 - Área recuperación suelo (adicional): 8,34 há.
- n. En la inspección ambiental efectuada, se pudo verificar que el titular realizó las plantaciones comprometidas de especies vegetacionales correspondientes a cada sitio de restauración según lo establecido en la RCA. (Ver imágenes N°1 y N°2)

Layout con los sitios y delimitaciones de las zonas de restauración ambiental con enriquecimiento áreas Sur y Norte.
(Fuente: Antecedentes remitidos por el titular, en respuesta del acta de inspección)

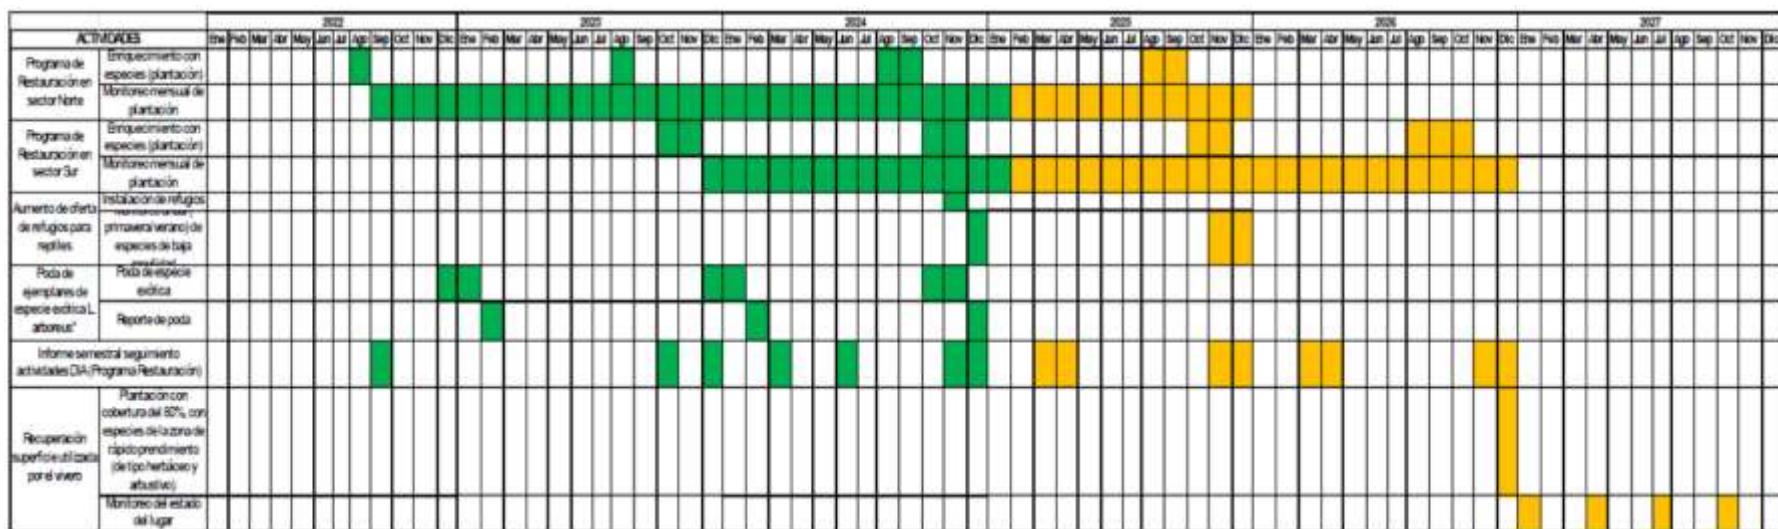
Imagen N°3

- u. De acuerdo a los registros del cronograma remitido y lo señalado por el titular (Imagen N° 3), dan cuenta del avance en las medidas de restauración ambiental con plantaciones, según se indica:

- Plantaciones, área norte: 75 %
Período inicio: Agosto – septiembre 2022.
Período término: agosto 2025.
- Plantaciones, área sur: 50 %
Período inicio: Octubre – noviembre 2023.
Período término: Agosto – octubre 2026.

(Arriba): Carta Gantt con cronograma (inicial) de actividades comprometidas en Programa de recuperación y restauración ambiental en áreas Sur y Norte. (Fuente: Antecedentes evaluación ambiental, DIA)

(Abajo): Carta Gantt con cronograma (actualizado) de las actividades comprometidas del proyecto, asociadas al plan de recuperación y restauración ambiental. (Fuente: Carta titular, en respuesta al acta de inspección al proyecto “Áridos Santa Ángela”)

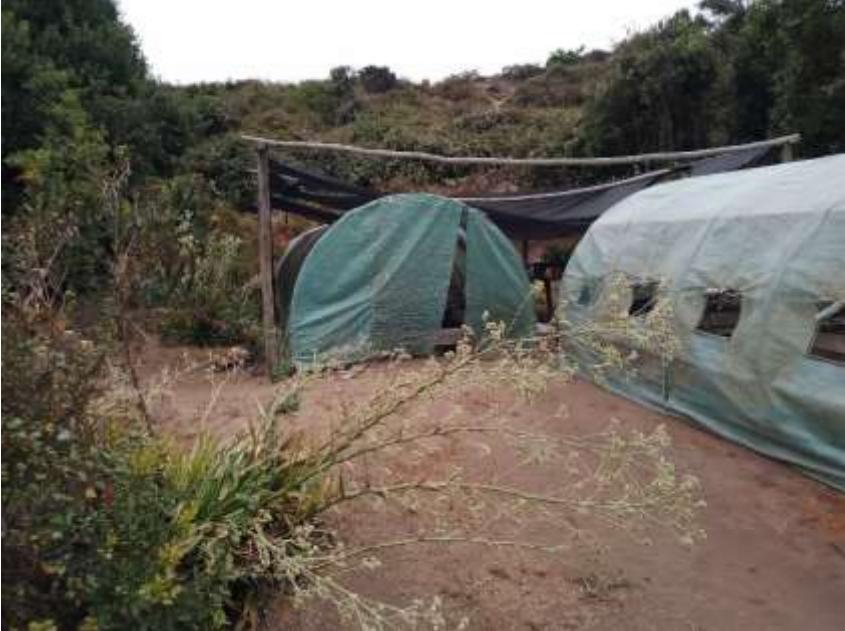
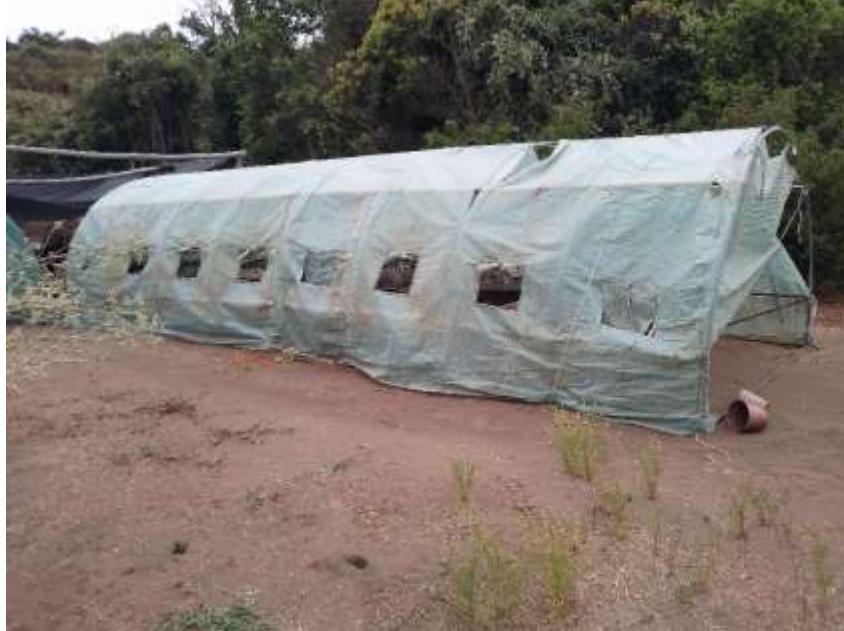
- c. En la inspección de terreno realizada al sector, se evidenció que existen 2 viveros instalados y operativos que cuentan con mesas con ejemplares de especies cactáceas, los que presentan una cubierta plástica y ventanillas laterales. (Fotografías N°1 a N°6)

Fotografía N° 1	Fecha: 22-01-2025		Fotografía N° 2	Fecha: 22-01-2025	
Coordenadas DATUM WGS84 HUSO (19)	Norte: 6.366.747 m		Coordenadas DATUM WGS84 HUSO (19)	Norte: 6.366.747 m	
Descripción de medio de prueba: Registro de viveros existentes (1 y 2) y en operación en el predio del proyecto, constatados durante la visita de terreno. (10:29 horas)			Descripción de medio de prueba: Instalación del vivero 2, verificado durante la inspección de terreno realizado al sector de vivero. (10:30 horas)

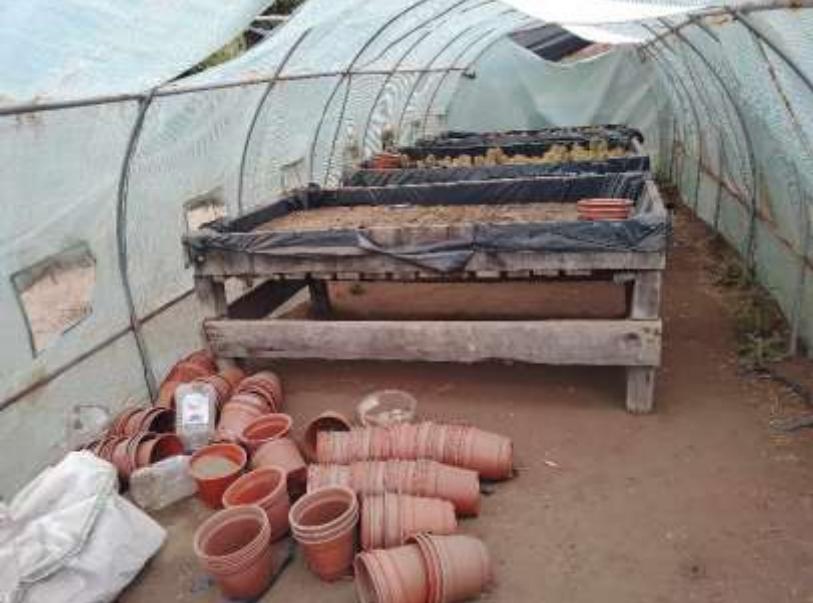
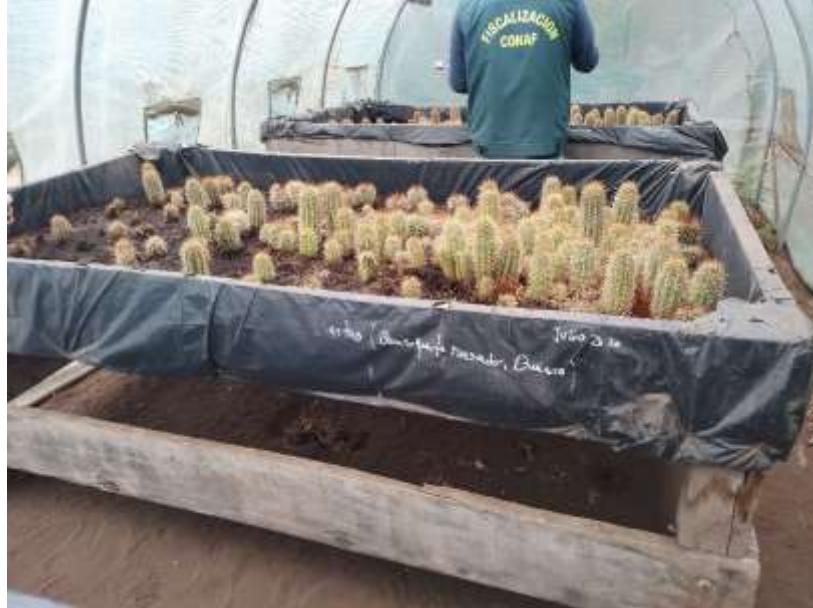
Fotografía N° 5	Fecha: 22-01-2025		Fotografía N° 6	Fecha: 22-01-2025	
Coordenadas DATUM WGS84 HUSO (19)	Norte: 6.366.747 m	Este: 267.636 m	Coordenadas DATUM WGS84 HUSO (19)	Norte: 6.366.747 m	Este: 267.636 m
Descripción de medio de prueba: <u>Vivero N°2:</u> Individuos en mesas de siembra y crecimiento.(10:43 horas)			Descripción de medio de prueba: Ejemplares de Quisco y Quisquito rosado (Cactus) evidenciados en mesas del vivero N°2. (10:45 horas)

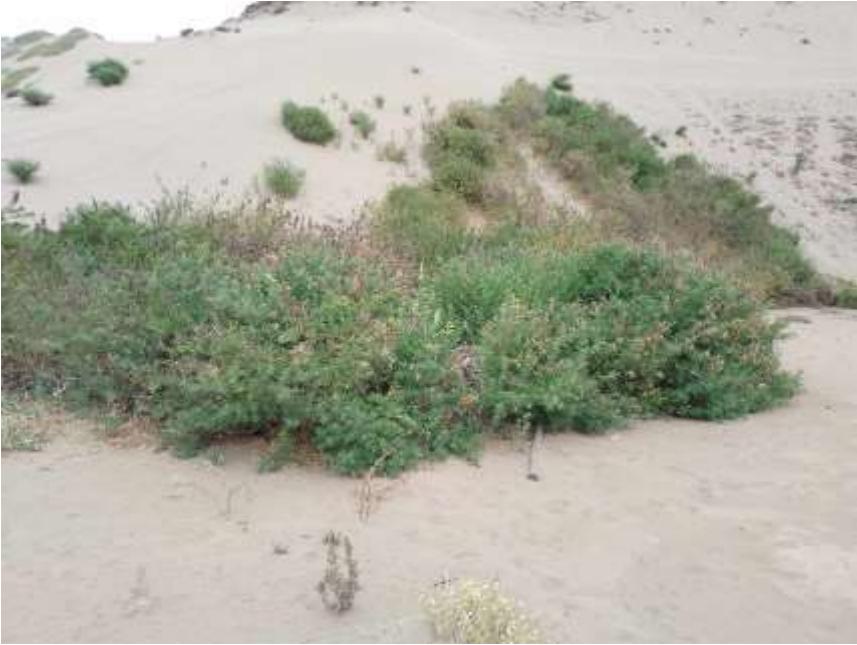
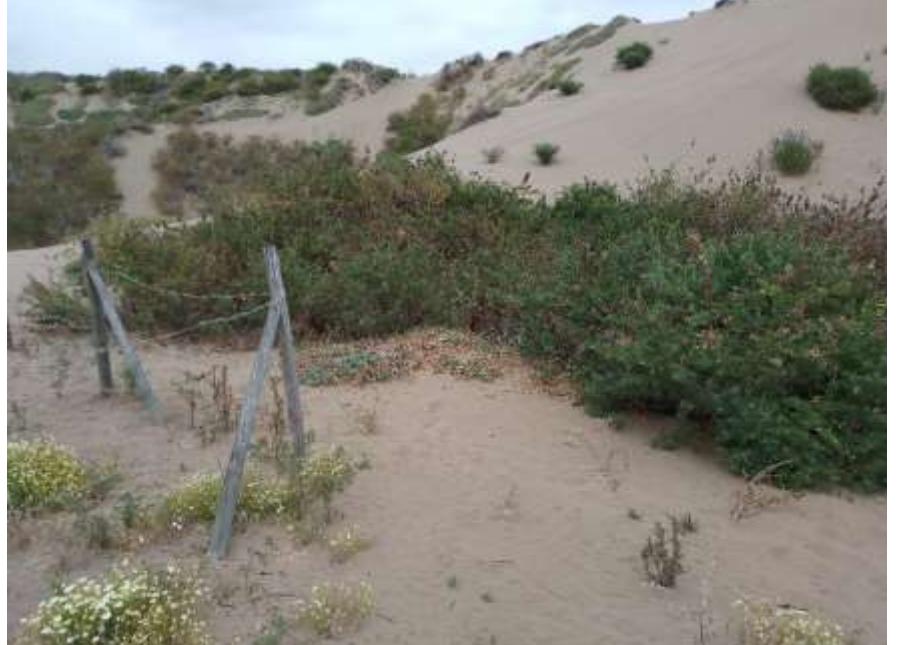
Fotografía N° 7		Fecha: 22-01-2025		Fotografía N° 8	
Coordenadas DATUM WGS84 HUSO (19)		Norte: 6.366.278 m		Este: 267.084 m	
Descripción de medio de prueba: Verificación de formación vegetacional de ejemplar especie invasora (Lupino), observada en cercanías de ladera, próximos a sitios sur y norte de restauración. (11:50 horas)			Descripción de medio de prueba: Registro de presencia de ejemplar de especie exótica “Lupino”, en cercanías a sitio de plantación, en límite norte del área restauración sur. (11:50 horas)

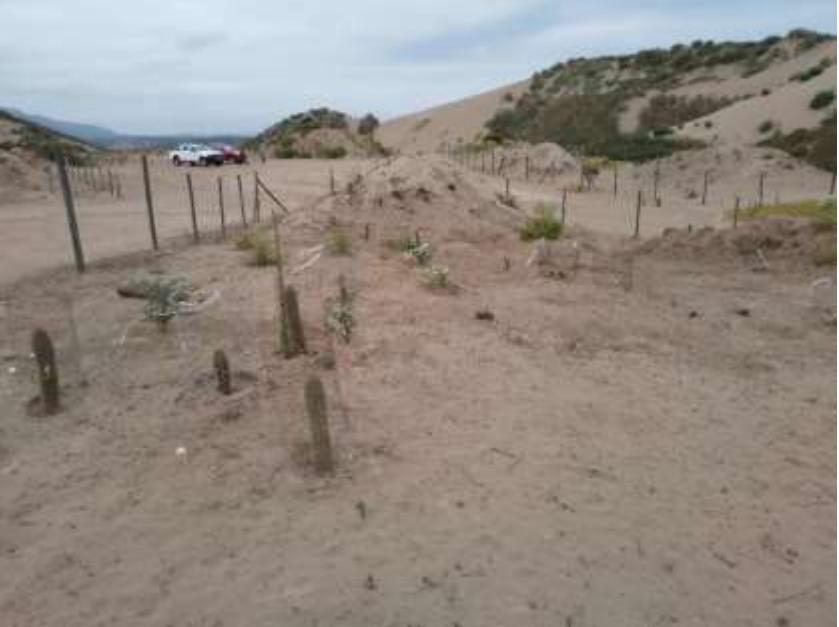
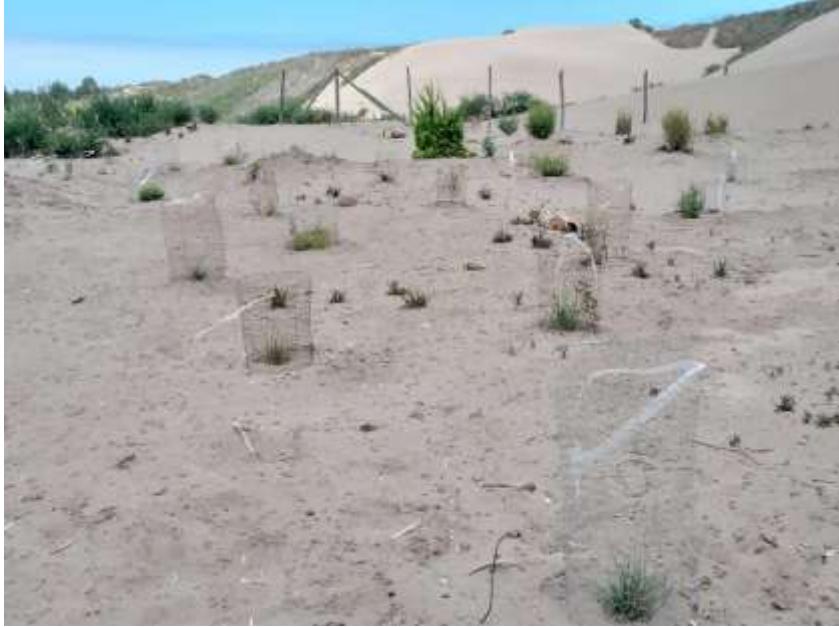
Fotografía N° 10	Fecha: 22-01-2025		Fotografía N° 11	Fecha: 22-01-2025	
Coordenadas DATUM WGS84 HUSO (19)	Norte: 6.366.387 m	Este: 267.105 m	Coordenadas DATUM WGS84 HUSO (19)	Norte: 6.366.438 m	Este: 267.066 m
Descripción de medio de prueba: Visita a sitio cercado de plantación cactácea, existente en el área restauración Norte. (12:43 horas)			Descripción de medio de prueba: Ejemplares de plantación de individuos de especies en categoría en sitio "A5"de la zona norte de restauración, con mallas metálicas de protección. (11:58 horas)

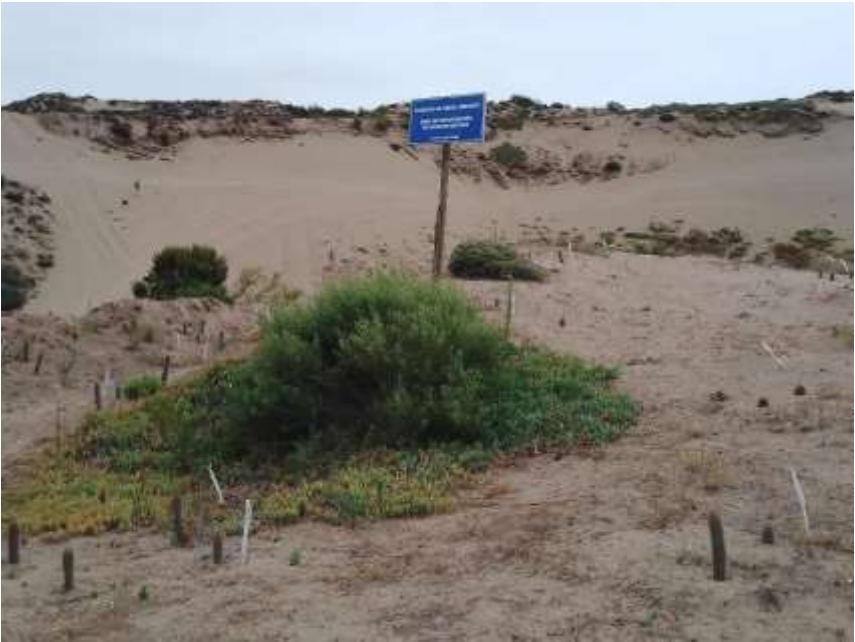
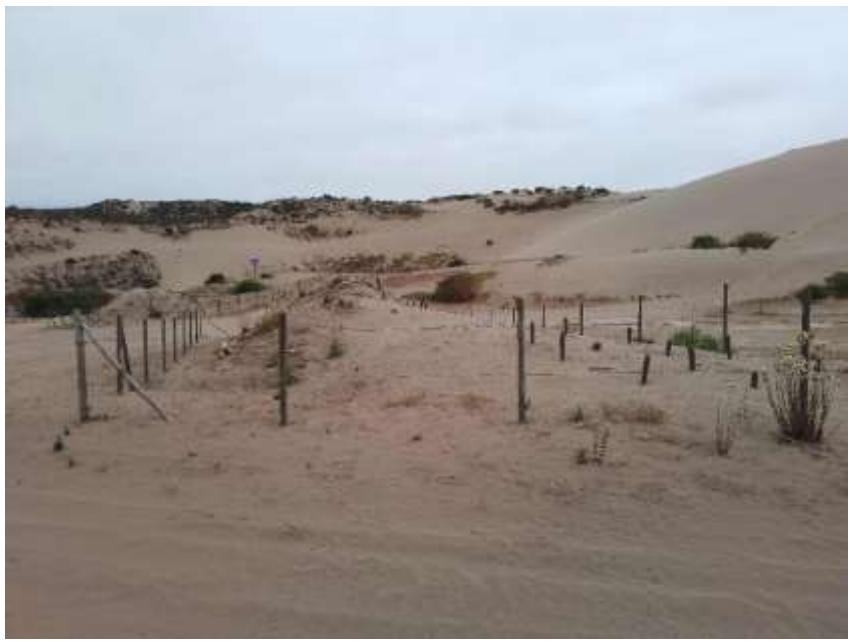
Fotografía N° 12	Fecha: 22-01-2025		Fotografía N° 13	Fecha: 22-01-2025	
Coordenadas DATUM WGS84 HUSO (19)	Norte: 6.366.407 m	Este: 267.066 m	Coordenadas DATUM WGS84 HUSO (19)	Norte: 6.366.357 m	Este: 267.126 m
Descripción de medio de prueba: Registro de sitio cercado, con enriquecimiento de especies cactáceas, existentes en el área restauración Norte. (11:47 horas)			Descripción de medio de prueba: Plantación de cactáceas, observados durante visita al sector norte de restauración, evidenciando sistema de protección con malla. (11:58 horas)

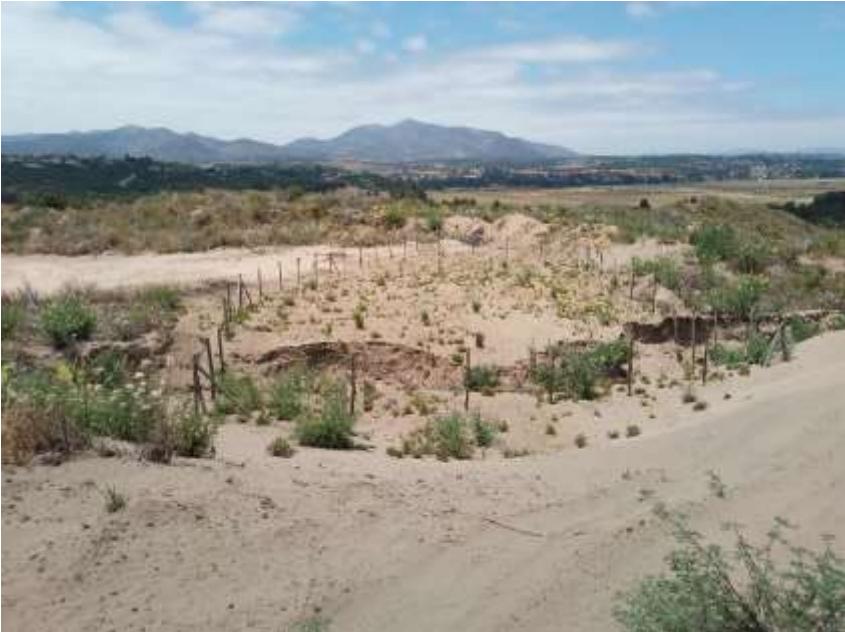
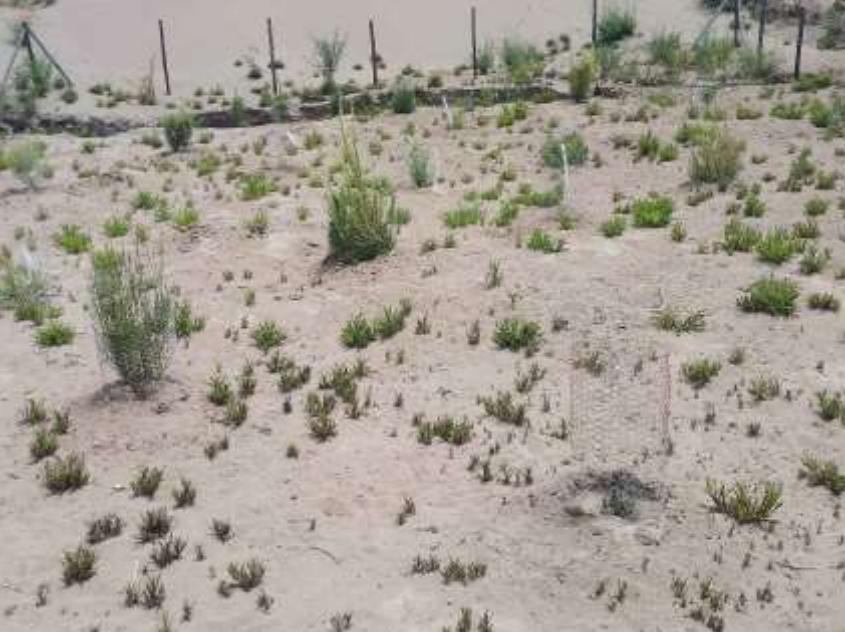
Fotografía N° 14	Fecha: 22-01-2025		Fotografía N° 15	Fecha: 22-01-2025	
Coordenadas DATUM WGS84 HUSO (19)	Norte: 6.366.212 m	Este: 267.106 m	Coordenadas DATUM WGS84 HUSO (19)	Norte: 6.366.212 m	Este: 267.106 m
Descripción de medio de prueba: Sitio de plantación "A1" con enriquecimiento de ejemplares arbustivas, visitado durante inspección de terreno al sector de restauración Sur. (13:24 horas)			Descripción de medio de prueba: Sitios delimitados, con plantaciones vegetacionales existentes en sector Sur. (13:32 horas)

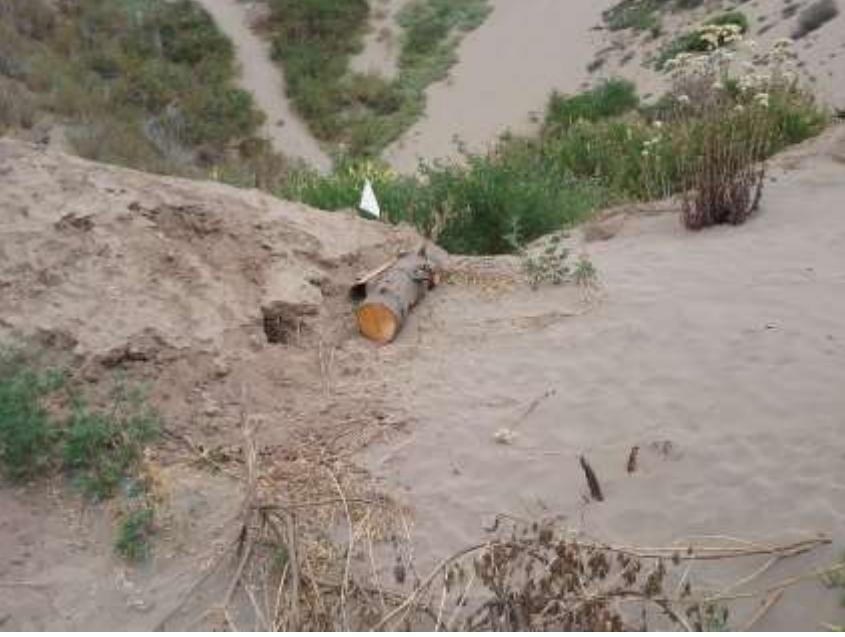
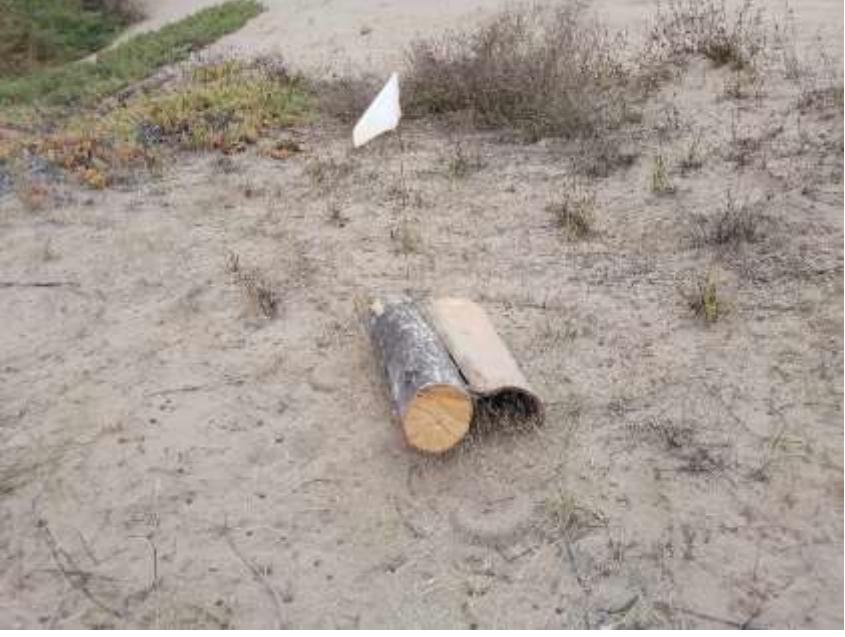
Fotografía N° 16	Fecha: 22-01-2025		Fotografía N° 17	Fecha: 22-01-2025	
Coordenadas DATUM WGS84 HUSO (19)	Norte: 6.366.284 m		Coordenadas DATUM WGS84 HUSO (19)	Norte: 6.366.424 m	
Descripción de medio de prueba: Refugio artificial para fauna silvestre de “baja movilidad”, evidenciado durante inspección de terreno en alrededores de límites entre las zonas norte y sur. (11:54 horas)			Descripción de medio de prueba: Registro de implemento de refugio artificial, implementado en distintos puntos del área de restauración “norte”, consistente en tronco de madera, tejado de arcilla y banderín. (12:37 horas)
