INFORME TÉCNICO DE FISCALIZACIÓN AMBIENTAL

DFZ-2022-904-VIII-RCA

PARQUE EÓLICO CAMPO LINDO

2022

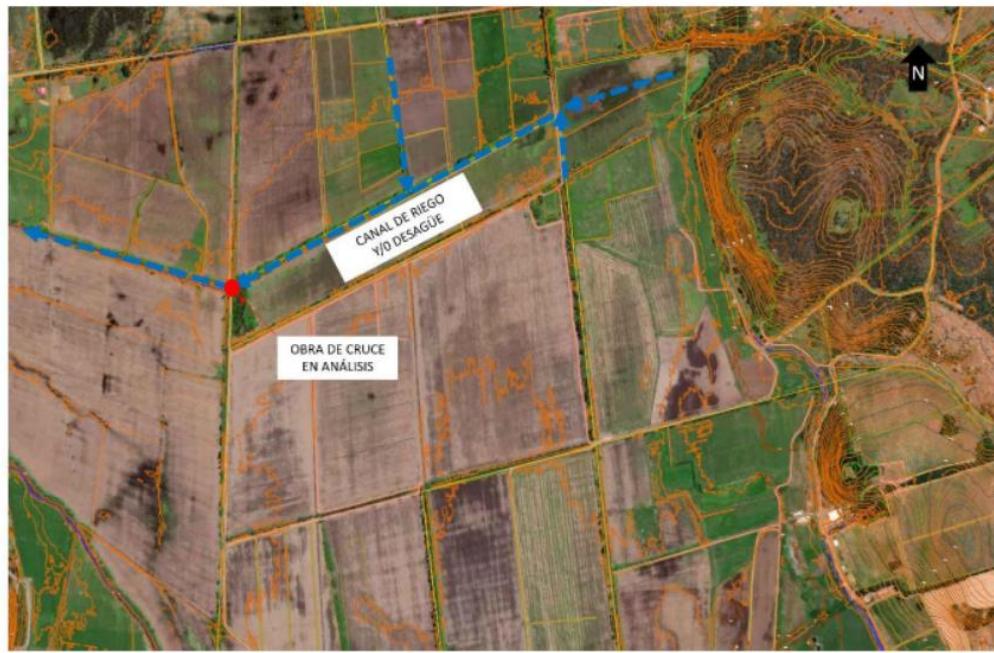
Figura 3. Topografía de la zona de análisis. Se destacan canales de desagüe y ubicación de la obra de cruce en análisis. Fuente topográfica: Proyecto Eólico Campo Lindo.

Cabe informar que en inspección de fecha 21-07-2022, se verificó que el terreno posee una baja pendiente y que el escurrimiento es lento en los canales de regadio. Sin embargo en los terrenos inundados el escurrimiento estaba sin salida debido al nuevo camino de acceso y por ende la saturación del sector es más evidente.

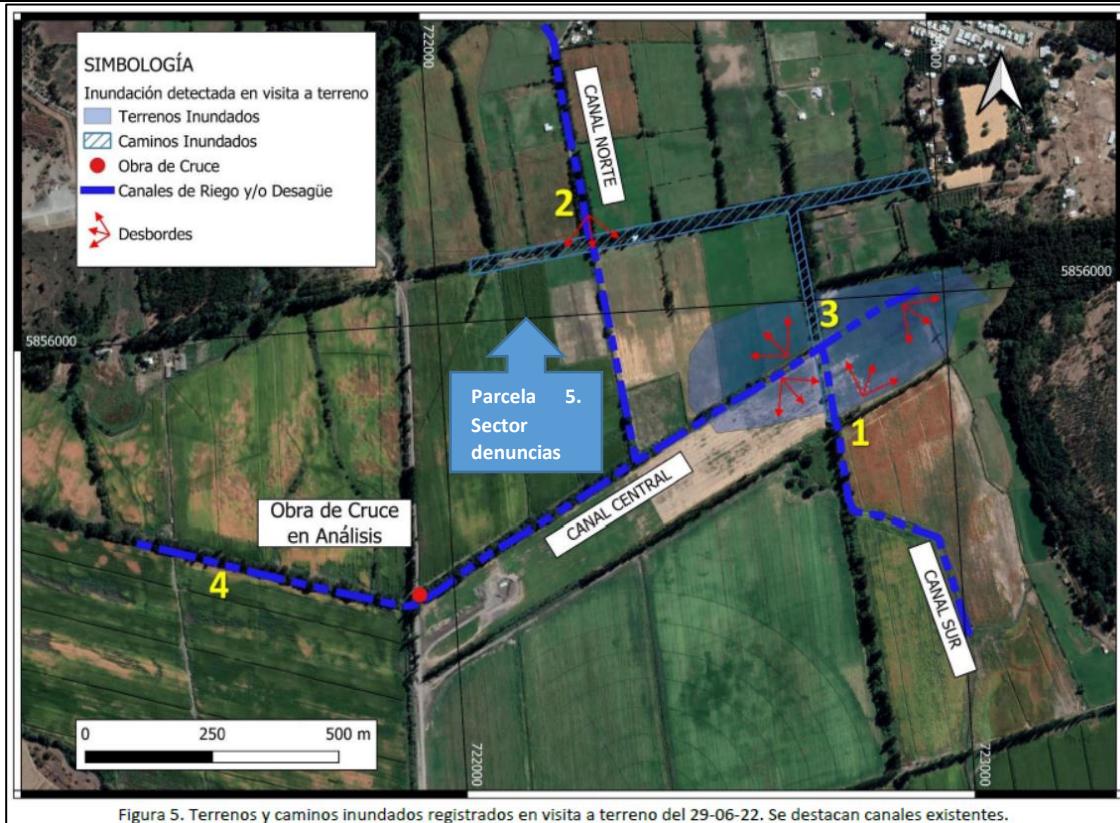
La figura siguiente muestra los terrenos y caminos que fue posible visitar y que se encontraron inundados

Como ya se ha señalado, se lograron apreciar vastas superficies de terreno y caminos anegados, generados por desbordes de la red de canales y/o drenajes aguas arriba de la obra de cruce en análisis.

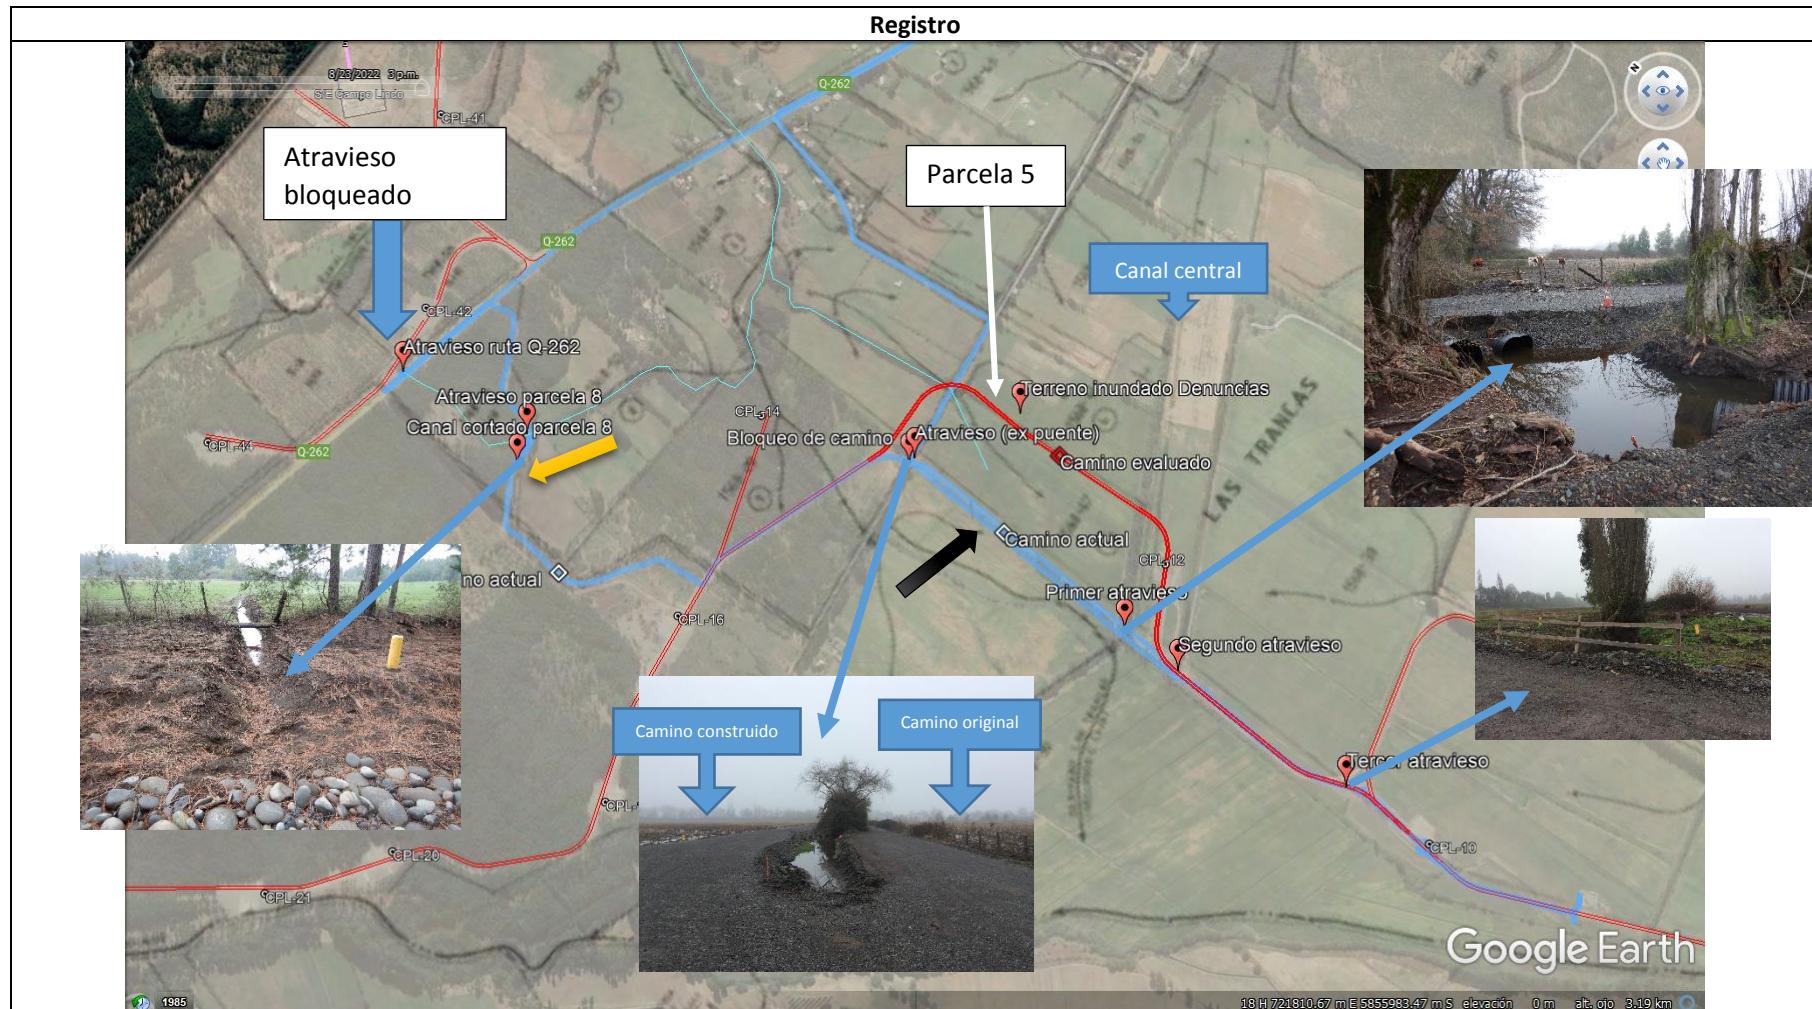
Figura 7.

Medio de verificación: Análisis espacial de la situación ocurrida en el sector de las Parcela 8 (flecha color amarillo) y Parcela 5. Se presenta la capa de DGA de drenaje de aguas de riego (fondo de la figura) y del recorrido por caminos interiores. Se observa que el camino evaluado en la RGA y pertinencias no se ha construido y se construyó en camino paralelo existente (Ver flecha color negro). Las fotografías corresponden a inspección ambiental de fecha 25-05-2022.

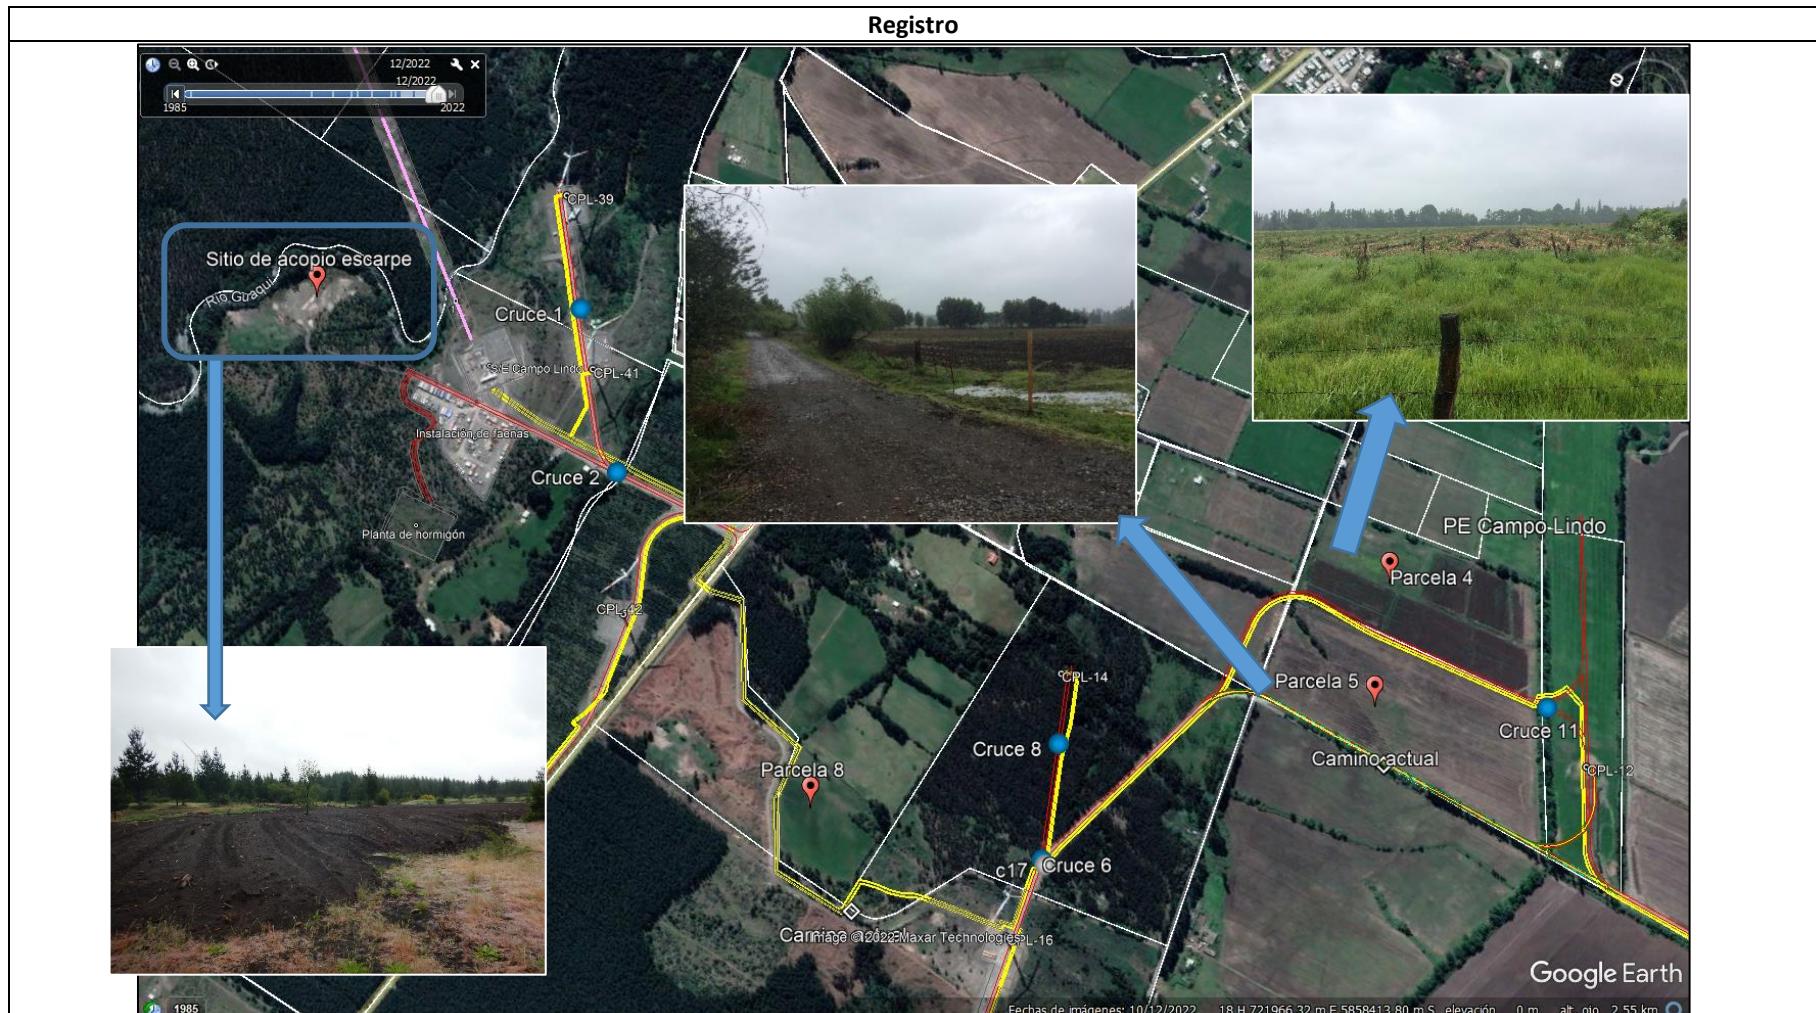
Figura 8

Medio de verificación: Análisis espacial de la situación ocurrida en el sector de las Parcela 8 (flecha color amarillo) y Parcela 5. Se presenta la capa de DGA de drenaje de aguas de riego (fondo de la figura) y del recorrido por caminos interiores. Las fotografías corresponden a la inspección ambiental de fecha 28-10-2022. Donde se observa que el predio PARCELA 5 LAS TRANCAS presenta una inundación parcial del terreno agrícola, cercano hacia el camino de acceso a los aerogeneradores. Se observa que las parcelas denunciadas (Parcelas 3 y 4) no presentan inundación y se ha generado un nuevo ciclo de siembra agrícola.

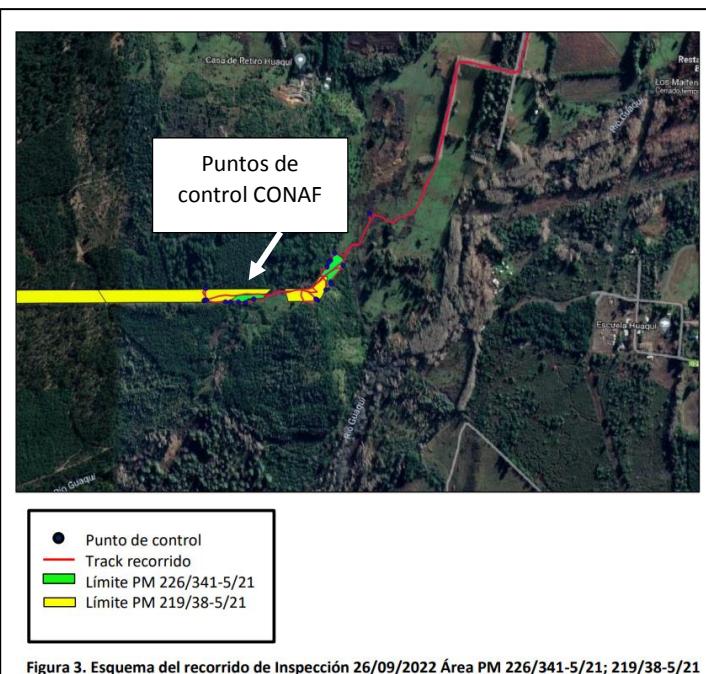
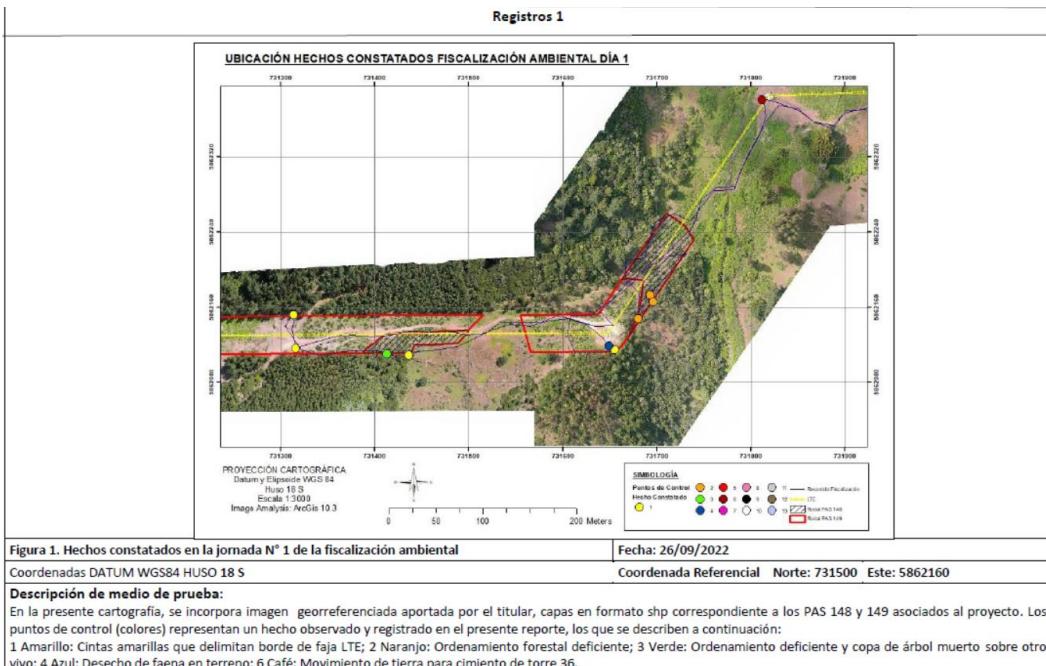
Figura 12.

Detalle de resultado de inspección y examen de información. Se verifican hallazgos de manejo deficiente de residuos vegetales al momento de la inspección
