INFORME TÉCNICO DE FISCALIZACIÓN AMBIENTAL

SODIMAC VALLENAR

DFZ-2025-1506-III-NE

DICIEMBRE 2025

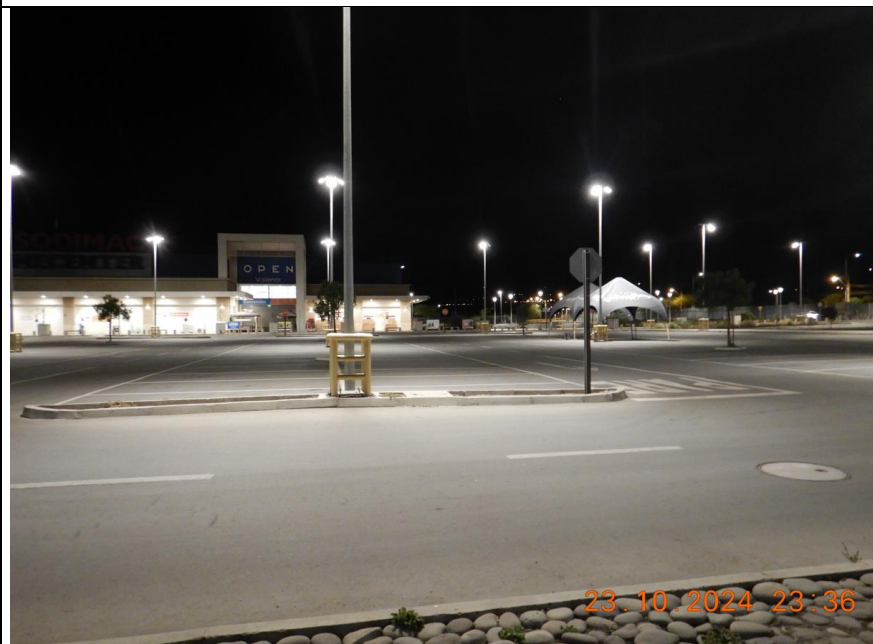
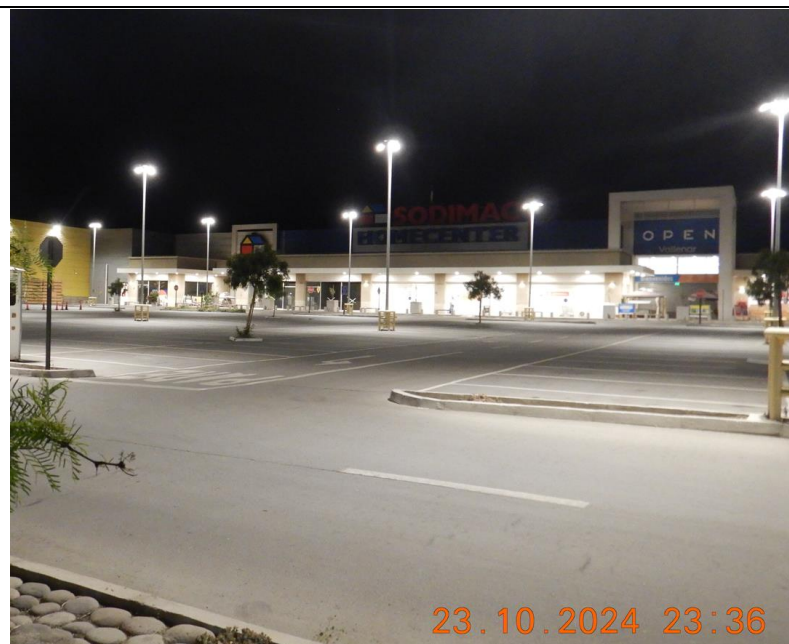
- Se constató que en el área de estacionamiento del recinto se observaron las luminarias peatonales/vehiculares que tenían cuatro focos por unidad (fotografía N°1), en algunos casos algunos focos se encontraban apagados, así como algunas luminarias tenían dos focos por luminaria, sin embargo, dada la distancia de observación esto podría ser una interpretación equivocada de la cantidad de focos por luminaria. Se constarán más de 30 luminarias de este tipo, las que estaban en funcionamiento al momento de la inspección.

- Se constataron una serie de luminarias que estaban adosadas al establecimiento, en el borde la “cornisa” de concreto que recorre el recinto en su costado oeste (fotografía N°2). Se observó que todas estaban encendidas al momento de la inspección.

Fotografía N°1.	Fecha: 23.10.25		Fotografía N° 2.	Fecha: 23.10.25	
Coordenadas UTM DATUM WGS84 HUSO 19	Norte: 6837806	Este: 325759	Coordenadas DATUM WGS84 HUSO 19	Norte: 6837806	Este: 325759
Descripción del medio de prueba: En la imagen se observan luminarias peatonales / vehiculares, correspondiente a dos focos instalados por cada postación. Se observa que las luminarias			Descripción del medio de prueba: En la imagen se observan luminarias exteriores del tipo ornamental que están bajo la cornisa que recorre el frontis del establecimiento.

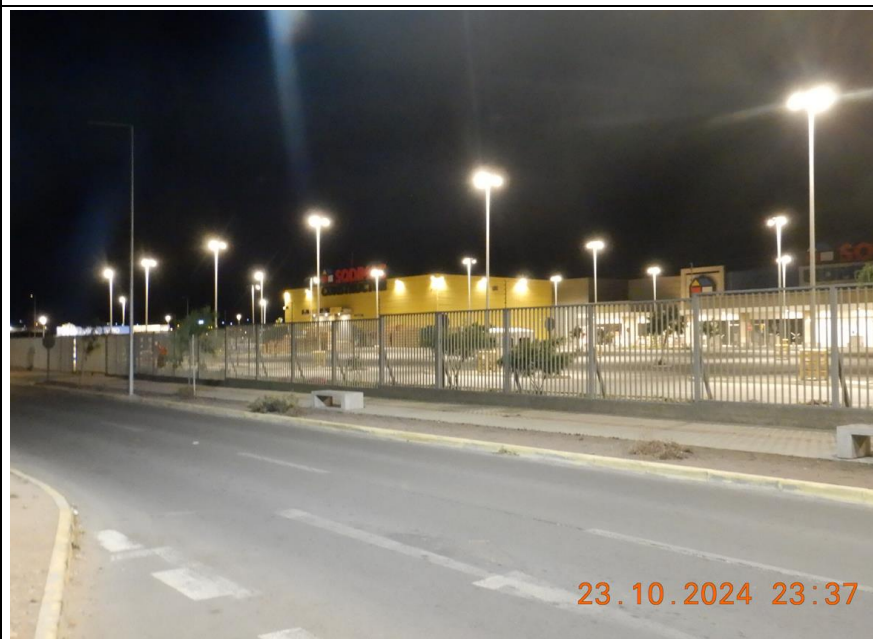
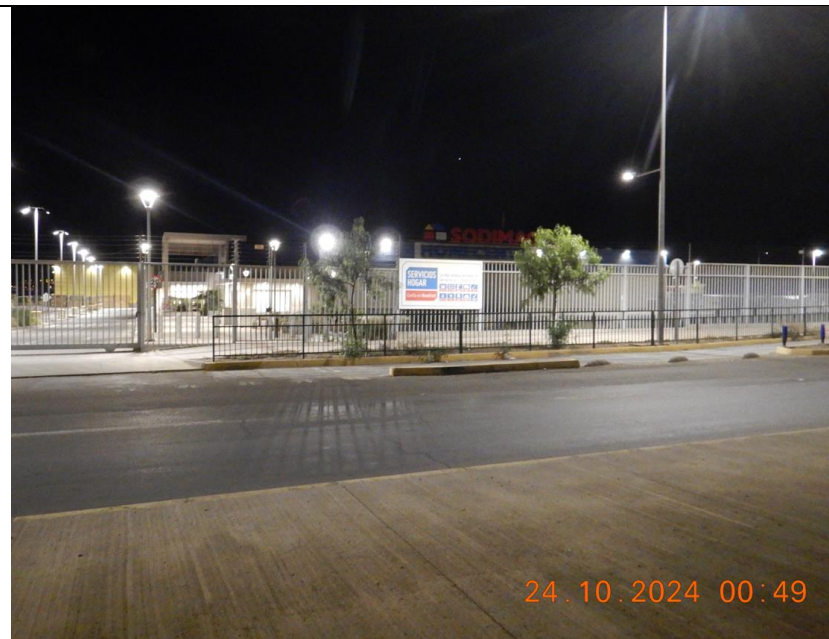
- Se constataron una serie de luminarias adosadas a un edificio de materialidad distinta al edificio principal y de color amarillo, el cual se encuentra en el sector norte del establecimiento (fotografía N°3). Todas estas luminarias estaban encendidas al momento de la inspección.

- Se constataron una serie de luminarias que estaban adosadas a la pared de la cara sur del establecimiento, cara que tiene una materialidad distinta a las dos áreas descritas anteriormente (borde del techo color azul) (fotografía N°4). Se observó que todas estaban encendidas al momento de la inspección.

Fotografía N°3.	Fecha: 23.10.25		Fotografía N°4.	Fecha: 23.10.25	
Coordenadas UTM DATUM WGS84 HUSO 19	Norte: 6837806	Este: 325759	Coordenadas DATUM WGS84 HUSO 19	Norte: 6839586	Este: 321004
Descripción del medio de prueba: En la imagen se observan luminarias adosadas al perímetro norte del establecimiento, luminarias que están dispuesta con un ángulo gama inferior a 90°.			Descripción del medio de prueba: En la imagen se observan luminarias adosadas al perímetro sur del establecimiento, luminarias que están dispuesta con un ángulo gama inferior a 90°.

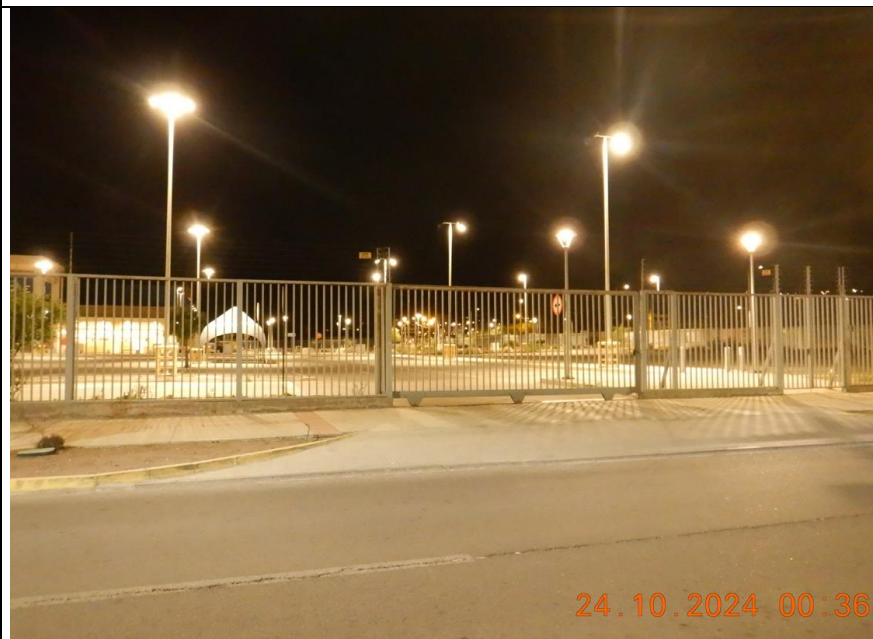
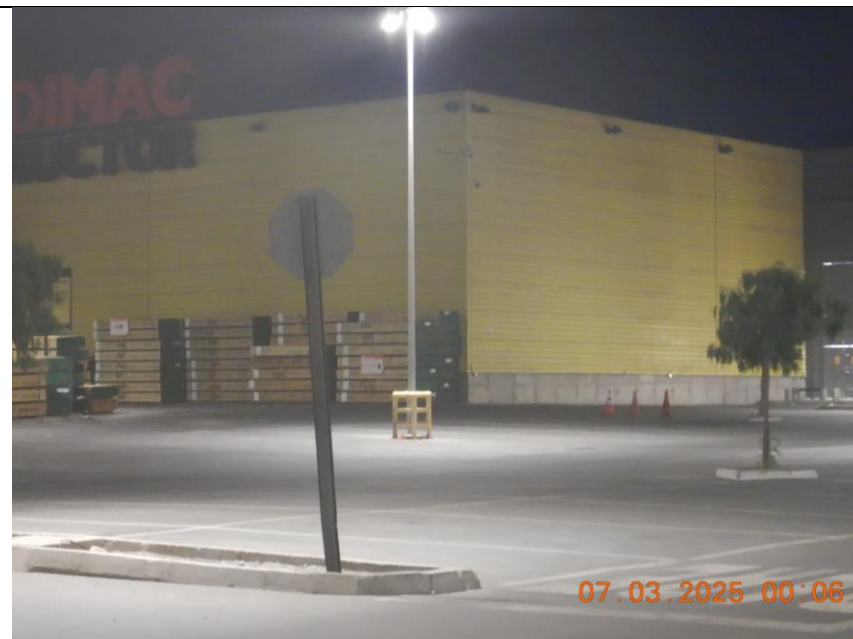
- Se constataron luminarias del tipo “farol” que estaban instaladas al costado sur del establecimiento, en un área colindante con el área sur de establecimiento (fotografía N°5). Se observó que todas estaban encendidas al momento de la inspección.

- Se constató en terreno que todas las luminarias ornamentales que se encontraban adosadas al edificio en todo el su perímetro se encontraban apagadas (fotografía N°6), situación que distinta a lo constatado en la actividad del 23 de octubre del 2024.

Fotografía N°5	Fecha: 23.10.25		Fotografía N°6.	Fecha: 07.03.25	
Coordenadas UTM DATUM WGS84 HUSO 19	Norte: 6839586	Este: 321004	Coordenadas DATUM WGS84 HUSO 19	Norte: 6837852	Este: 325788
Descripción del medio de prueba: En la imagen se observan luminarias exteriores del tipo “farol” que se diferencian de las del tipo “foco”, luminarias que tenían en su parte superior un paralumen que impedía la emisión de luz hacia el hemisferio superior.			Descripción del medio de prueba: En la imagen se observan luminarias adosadas al perímetro norte del complejo, las que se encontraban apagadas al momento de la fiscalización.

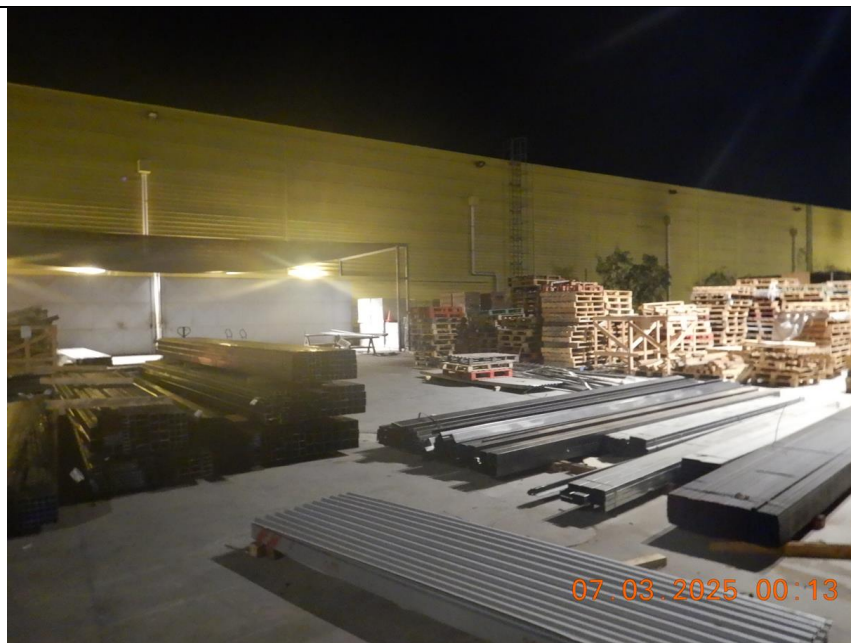
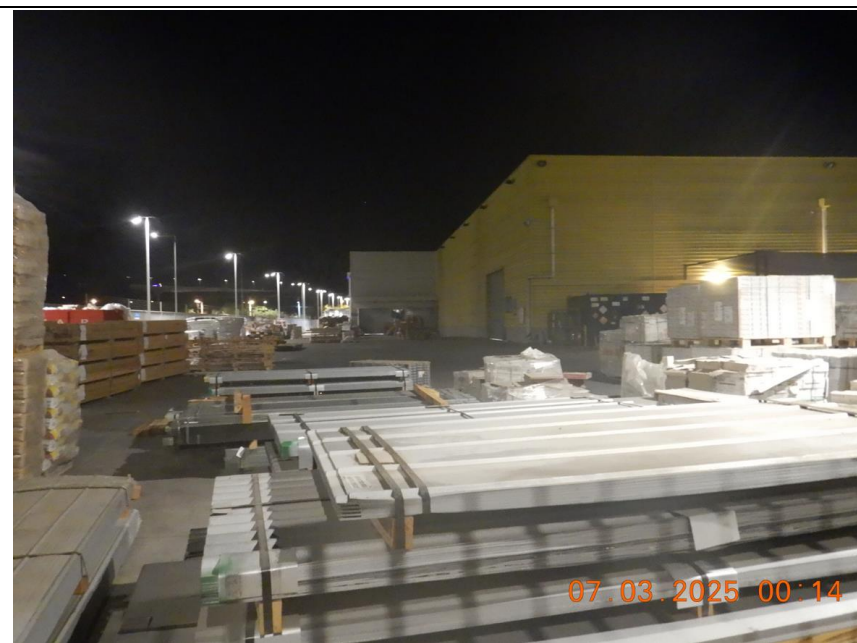
Fotografía N°7.	Fecha: 07.03.25		Fotografía N°8.	Fecha: 07.03.25	
Coordenadas UTM DATUM WGS84 HUSO 19	Norte: 325917	Este: 325917	Coordenadas DATUM WGS84 HUSO 19	Norte: 6837852	Este: 325788
Descripción del medio de prueba: En la imagen se observan luminarias adosadas al perímetro norte del establecimiento, las que se encontraban apagadas al momento de la fiscalización.			Descripción del medio de prueba: En la imagen se observan luminarias adosadas al perímetro este del complejo, las que se encontraban apagadas al momento de la fiscalización.
